**VANDRINGSHINDER**

**FÖR FISK**

**EN INVENTERING**

**December 1985**

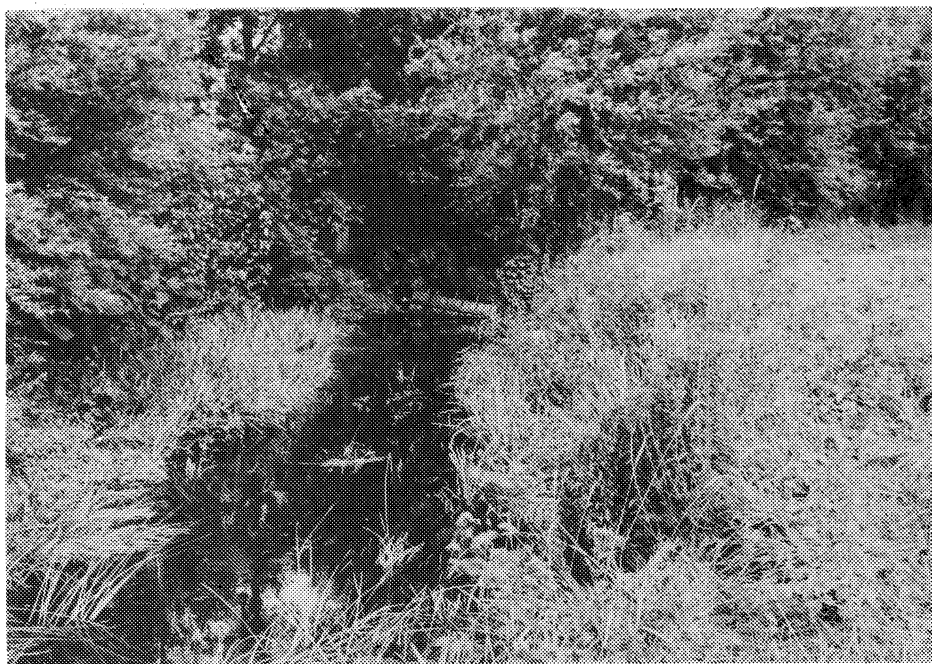
6:2 Provisoriskt (?) hinder vid Kvissle.

Partiellt hinder.

Hindret, uppbyggt med järnrör och plank, är olagligt och förhoppningsvis av tillfällig natur. Dess enda syfte är att stänga av ån för nedvandrande ål och leda fisken till en ryssja som vid besökstillfället var placerad nedströms anordningen.

Ett olagligt vandringshinder vid Kvissle.

Hindret är olagligt och måste avlägsnas.

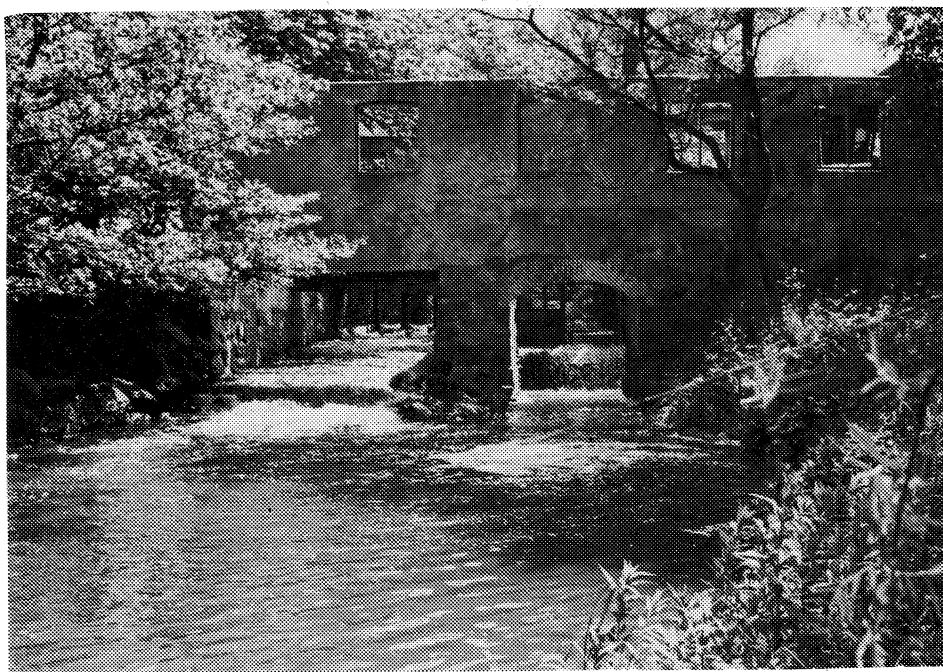
7:1 Kornheddinge kvarn, ca 1 km SSO Kyrkheddinge.

Partiellt hinder.

Kvarnverksamheten har sedan länge upphört, byggnaderna används numera som sommarbostad. Kvarnhuset var utan tak vid besöksstillfället men reparationsarbeten pågår och det är meningen att den gamla byggnaden skall rustas upp. Hindrande dammöverbyggnad finns inte i anslutning till anläggningen. Vattenkraften - fallhöjden är ca 2 m - utnyttjas för närvarande till elproduktion, företrädesvis under perioder med tillräckligt god vattenföring. Minikraftverket i den ursprungliga kvarnrännan är försett med galler vid intaget, vilket hindrar nedvandrande fisk att komma in i turbinen. Regleringsanordning och förbiledning finns, den senare i form av en lång betongränna med kraftigt forsande vatten.

Den kraftiga vattenströmmen i kvarnens förbiledning till vänster försvårar fiskens passage.

Förbiledningen bör förses med avsatser för att minska den kraftiga strömmen och höja vattennivån i rännan. Med ett spärrgaller i kvarnrännans utlopp skulle fisken hindras att ta sig förbi hindret den vägen och eventuellt skadas i turbinen.

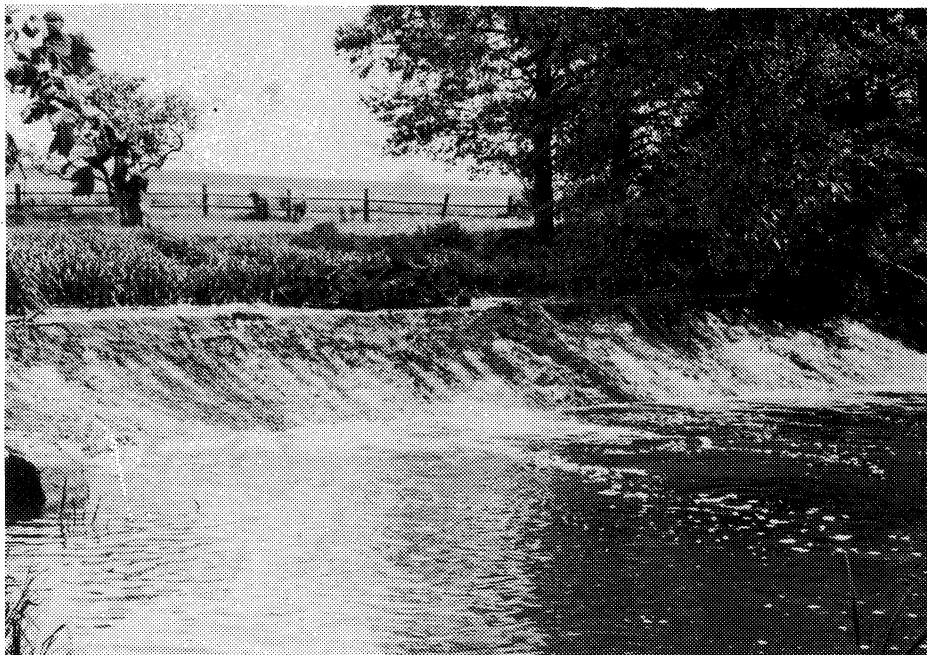
7:2 Alberta kvarn, ca 400 m NW om Esarps kyrka.

Partiellt hinder.

F d vattenkvarn där verksamheten upphörde 1965. Överbyggnaden med sin höjd på drygt 1 m utgör ett mycket svårt hinder för vandringsfisk. Kvarnrännan är numera igenfylld medan förbiledningen med tillhörande regleringslucka fortfarande är i funktion. Dammen är kraftigt igenväxt i synnerhet på ställen där beskuggande trädridå saknas och behöver rensas.

Vid lågvattenföring leds allt vatten genom förbiledningen, vilken vid sitt utlopp är försedd med ett finmaskigt järngaller. Galleravstånden är ca 10 mm och understiger klart lagstadgat mått. Anordningen fungerar som fiskfälla där det enligt uppgift fortfarande tas en hel del ål. Eftersom gallret hindrar även stigande fisk uppstår här ett definitivt hinder under perioder med lågvattenföring.

Kvarndämnet vid Alberta är ett för laxfisk svårpasserbart hinder.

För att laxfisk ska kunna passera hindret och nå de förnämliga lek- och uppväxtlokalerna i vattendragets övre delar, är det nödvändigt att skapa fungerande fiskväg förbi dämnet. En sådan kan utformas antingen som avsatser i överbyggnaden eller som laxtrappa i den nuvarande förbiledningen. I det förra fallet bör trappan konstrueras så att ett ständigt vattenflöde garanteras genom denna, även under låga vattenföringar.

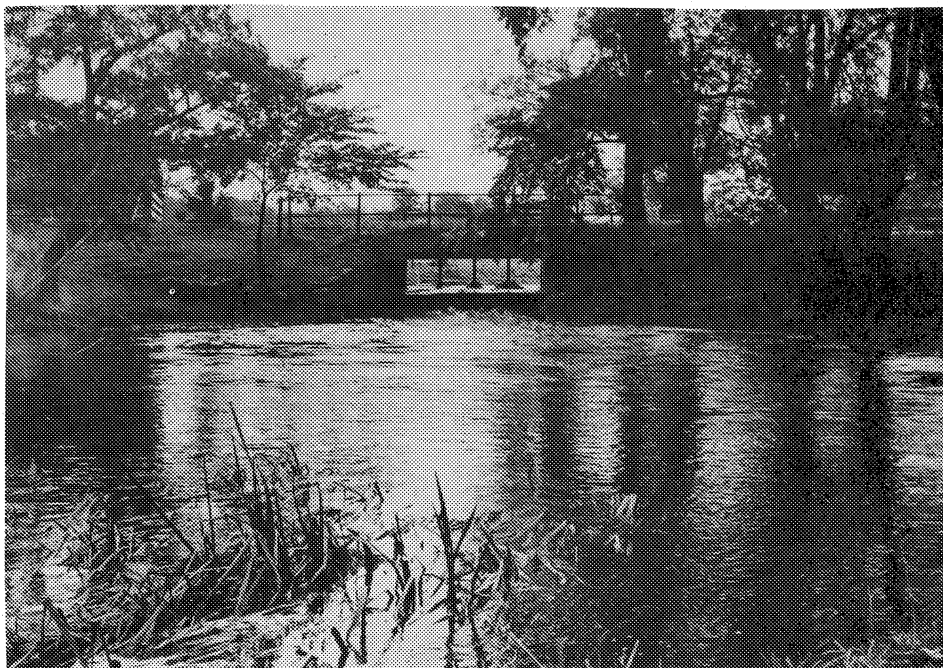
7:3 Esarps kvarn, 200 m NO om Esarps kvarn.

Partiellt hinder.

Någon kvarnverksamhet bedrivs inte längre i anläggningen. Dämningsluckorna är bortplockade, endast betongfundamenten och järnbalkarna återstår idag. Vid låg- och normalvattenföring forsar vattnet över en 6 - 7 m lång betongplatta med kraftig ström som i kombination med den låga vattennivån över plattan onödigt försvårar fiskens passering. Under högvatten rinner fortfarande en del av åns vatten genom den gamla kvarnrännan.

Kvarnanläggningen i Esarp utgör inget allvarligt hinder för fisk.

De tre järnbalkarna bör avlägsnas eftersom där fastnar nedfallna grenar och annat bråte, vilket kan skapa ett onödigt hinder för stigande fisk.

För att minska strömhastigheten och samtidigt höja vattennivån i betongrännan bör den förses med strömspärrar. Dessa kan byggas upp antingen av natursten eller i betong.

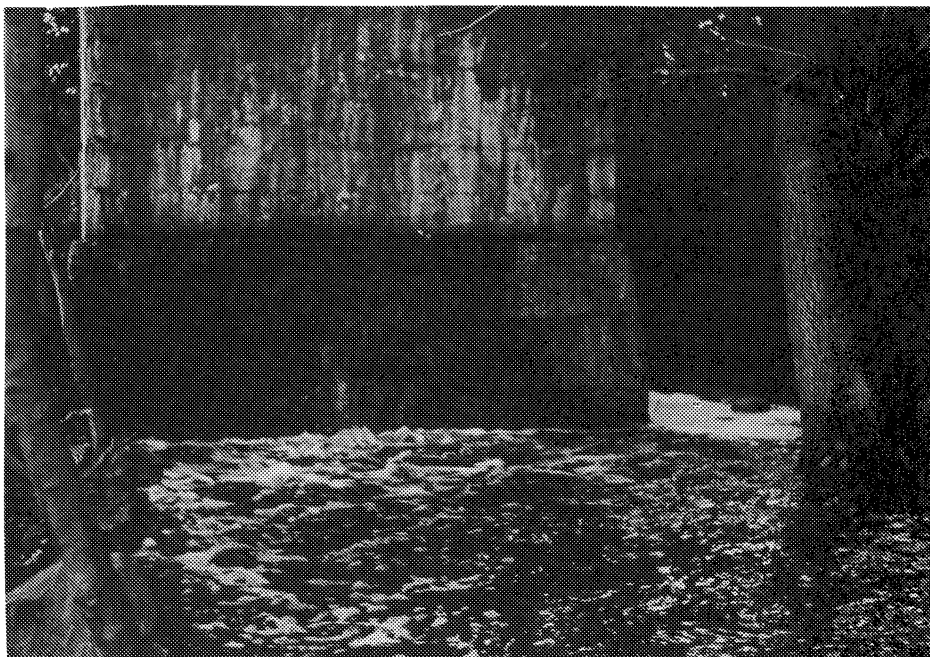
7:4 Kraftverksbyggnad vid Häckeberga gods.

Definitivt hinder.

Byggnaden ligger en kort sträcka nedanför Häckebergasjöns ena utlopp, där Höje å har sin egentliga upprinnelse. Vattenflödet i utloppet till väster är oftast obetydligt, sannolikt endast ålyngel kan ta sig upp till sjön den vägen. Turbinen är numera borttagen men fortfarande passerar så gott som hela vattenflödet genom anläggningen. En rivning av byggnaden är motiverad huvudsakligen från landskapsestetisk synpunkt eftersom några tiotal meter uppströms ligger ett nytt och definitivt hinder i form av en avloppsmunk som reglerar Häckebergasjöns vattennivå.

Nedlagd kraftanläggning vid Häckebergasjöns utlopp.
