Slutversion  
Datum  
2022-03-24

## Uppföljning av filterbäddar för fosfor vid Råbytorp – Slutrapport

Utvärdering av två olika filterbäddar för adsorption av fosfor inom Höje å åtgärdsprogram

Projekt: Råbytorp fortsatt uppföljning, Höjeå ÅGP Etapp 2 2019-2021

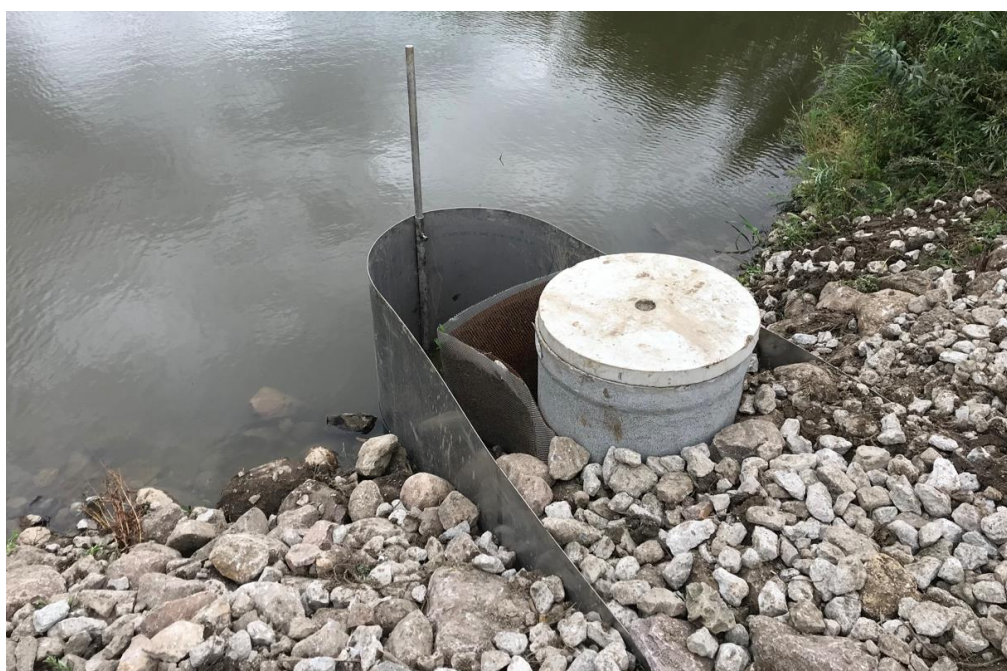
Figur 4. Intagsbrunn i damm med skyddsplåt och finmaskigt nät för att minska känsligheten för flytande vegetationsrester.

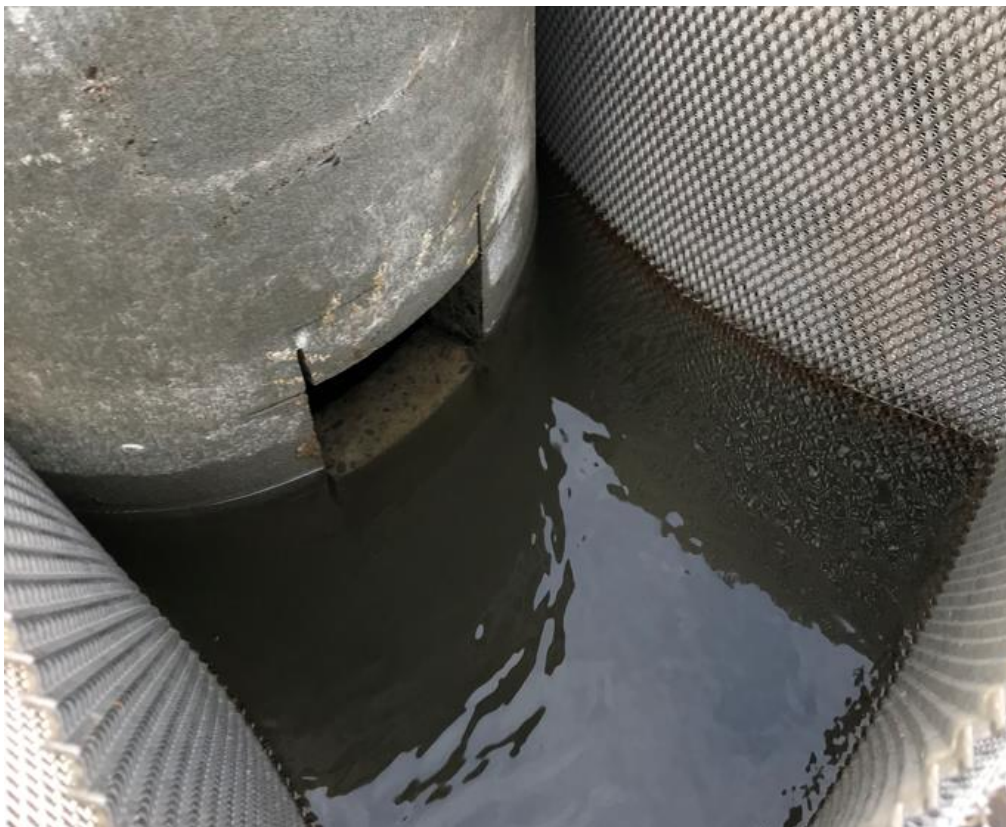
Figur 5. Intagsbrunn i damm, med 20x20 cm minitappningshål och finmaskigt nät för att skydda filterbäddarna mot igensättning. Efter mätperiodens slut flyttades det finmaskiga nätet till fördelningsbrunnen för ökad driftsäkerhet (men försämrad precision i regleringen av flödena till filterbäddarna).

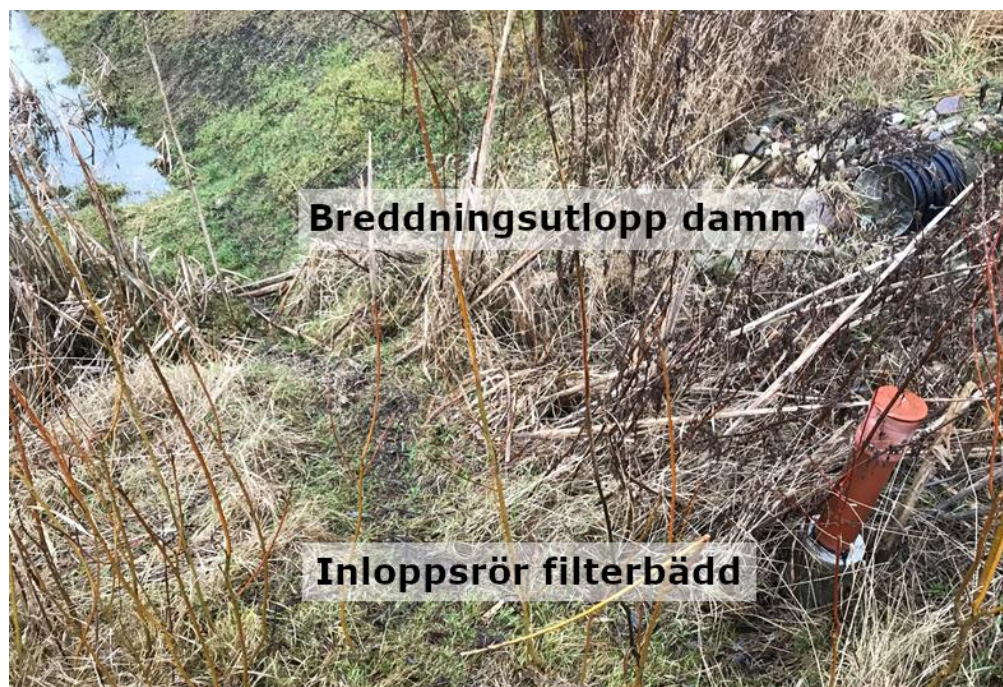
| Namn | Trolleberg öst | Trolleberg väst | Lilla Bjällerup |
|---|---|---|---|
| Status | Filterbädden tar ej emot något vatten. Dräneringar behöver kopplas på stamledning för vattentillförsel. Provtagning möjlig vid högre flöden (och aktiv anläggning). Byte av filtermaterial är ej aktuellt då filtret i praktiken aldrig varit i drift. Framtida arbeten med dräneringar kommer att aktivera filterbädden. | Vattenflödet fungerar. Provtagning möjlig vid MQ. Filtermaterialet kan vara i behov av byte. Provtagningsbrunn på utloppsbröret kan installeras för enklare övervakning. | Vattenflöde fungerar. Ej möjligt att provta utgående vatten. Liten skillnad mellan vattennivåer vid in- och utlopp resulterar sannolikt i låg förbrukningstakt för filtermaterialet. Ej aktuellt att byta filtermaterial ännu, men provtagningsbrunn på utloppsbröret behövs. |

Figur 22. Inloppsrör (rött med perforerad metallcylinder) till filterbädden Trolleberg öst. Breddningsutlopp till damm (svart) syns också i bild. Inloppsledningen till dammen är inte vattenförande på grund av att planerad påkoppling av dräneringsledningar inte har gjorts. Bilden är tagen 2021-01-13 i samband med en höglödessituation.

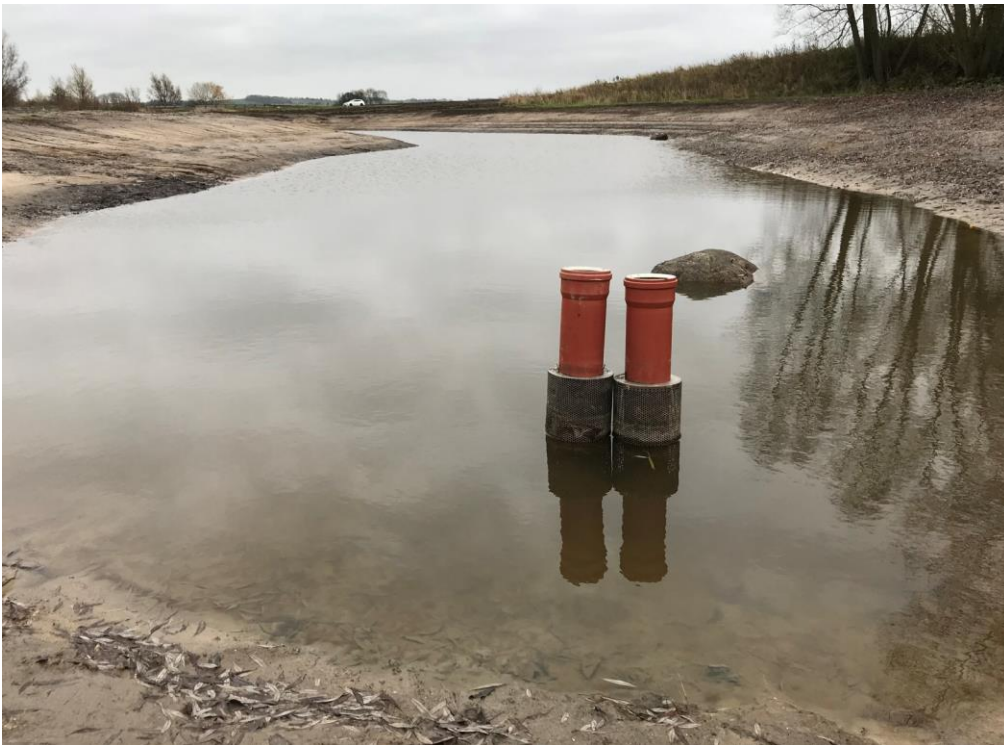
Figur 23. Inloppsror till filterbädden vid Lilla Bjällerup.

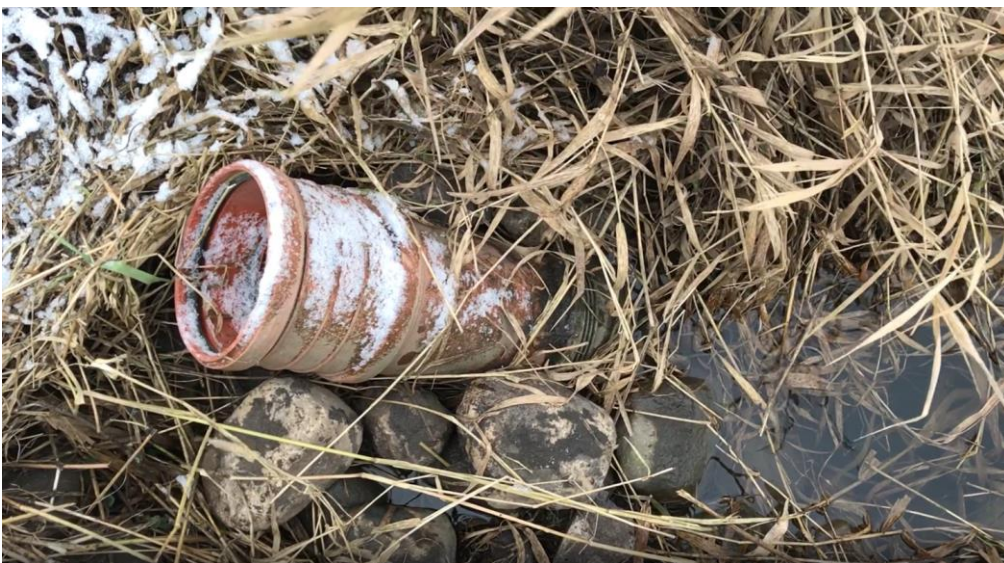
| Namn | Trolleberg öst | Trolleberg väst | Lilla Bjällerup |
|---|---|---|---|
| Provtagning | Ej möjlig | Provtagen 2021-01-28. Mätvärdena tyder på mättat filtermaterial. | Ej möjlig |

Figur 24. Ett stigarrör på utloppsledningen till filterbädden Trolleberg väst möjliggjorde provtagning.

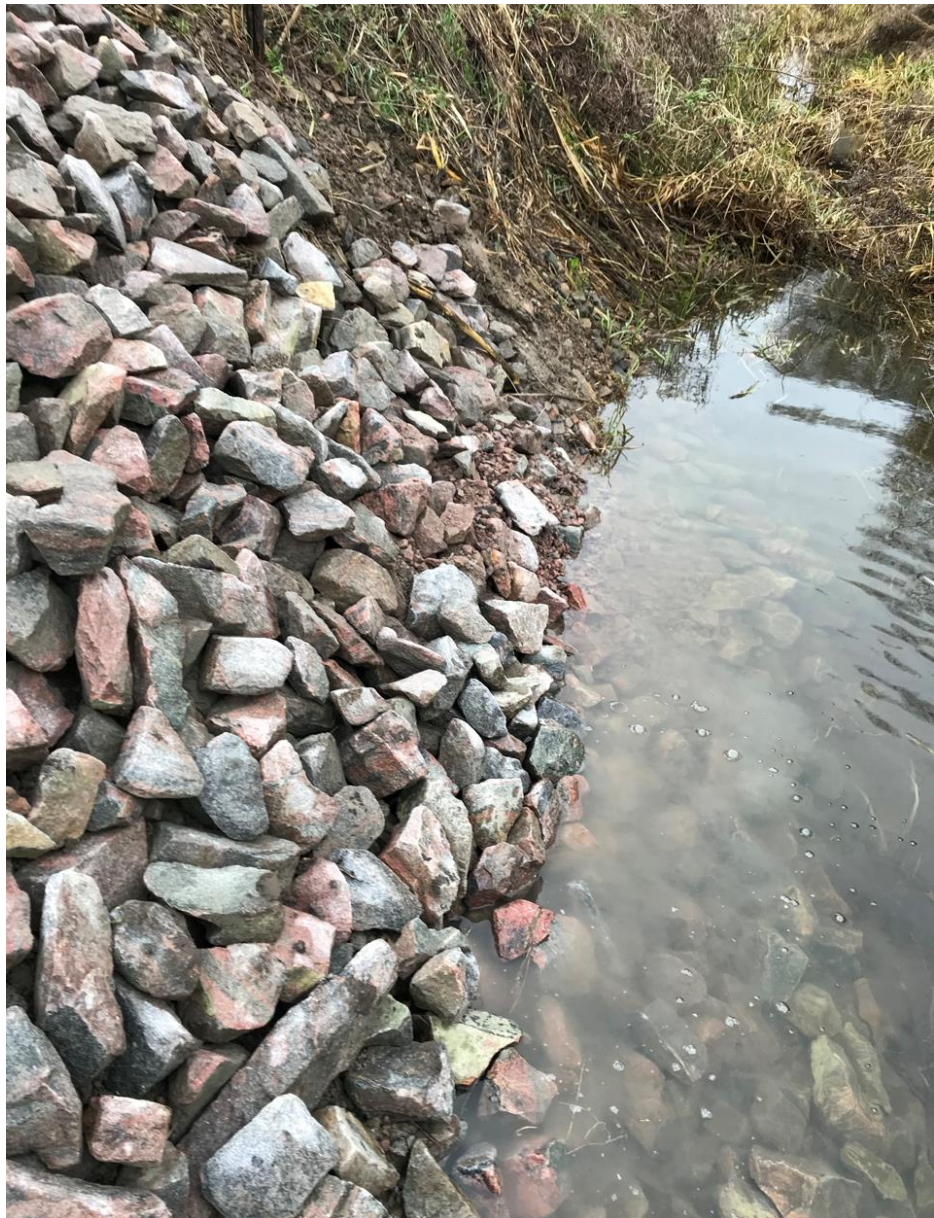
Figur 25. Utloppsroren från filterbädden vid Lilla Bjällerup mynnar i en bädd av makadam under vattenytan i Råbydiket. Vid låga vattenstånd i Råbydiket rinner i princip inget vatten genom filterbädden, vilket gör att provtagning på utloppsvattnet inte är möjlig.
