## Kemianalyser i Vallkärrabäcken

2008-12-05

Teresia Wengström, Tyréns

Stefan Bydén, Melica

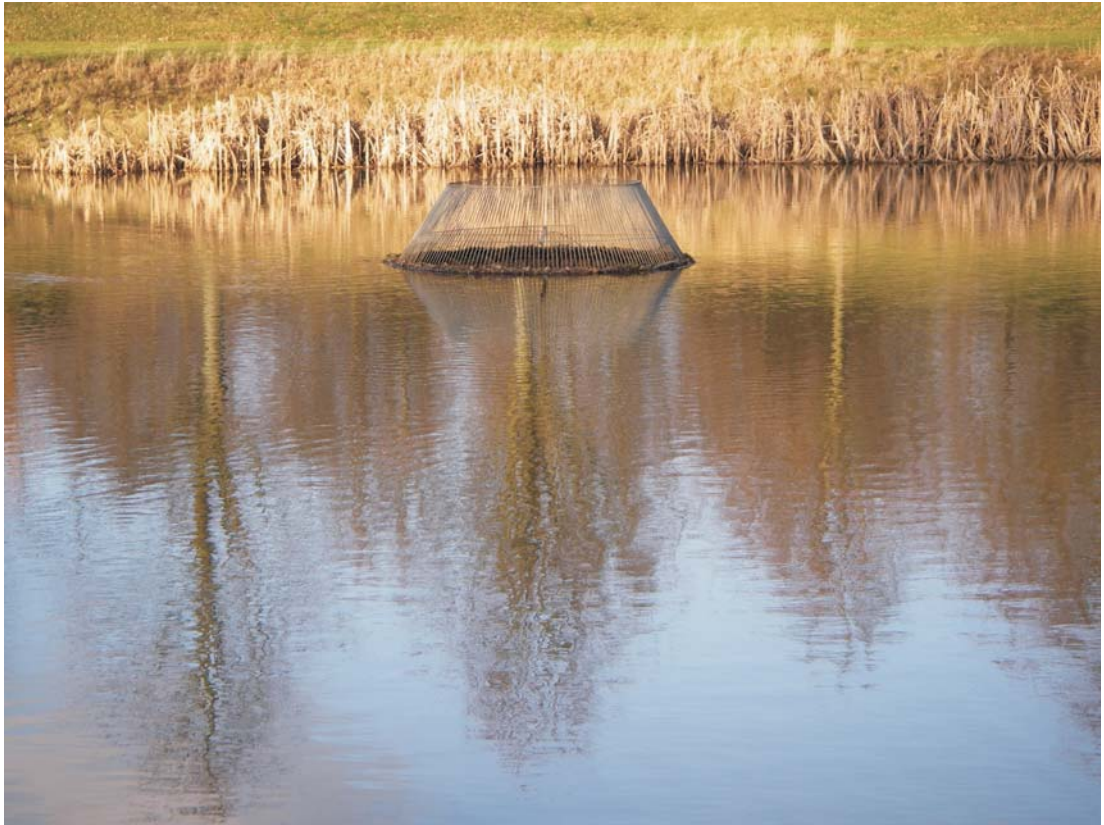
Utloppet ur dammen vid Fredentorp. I dammen finns karpfiskar.

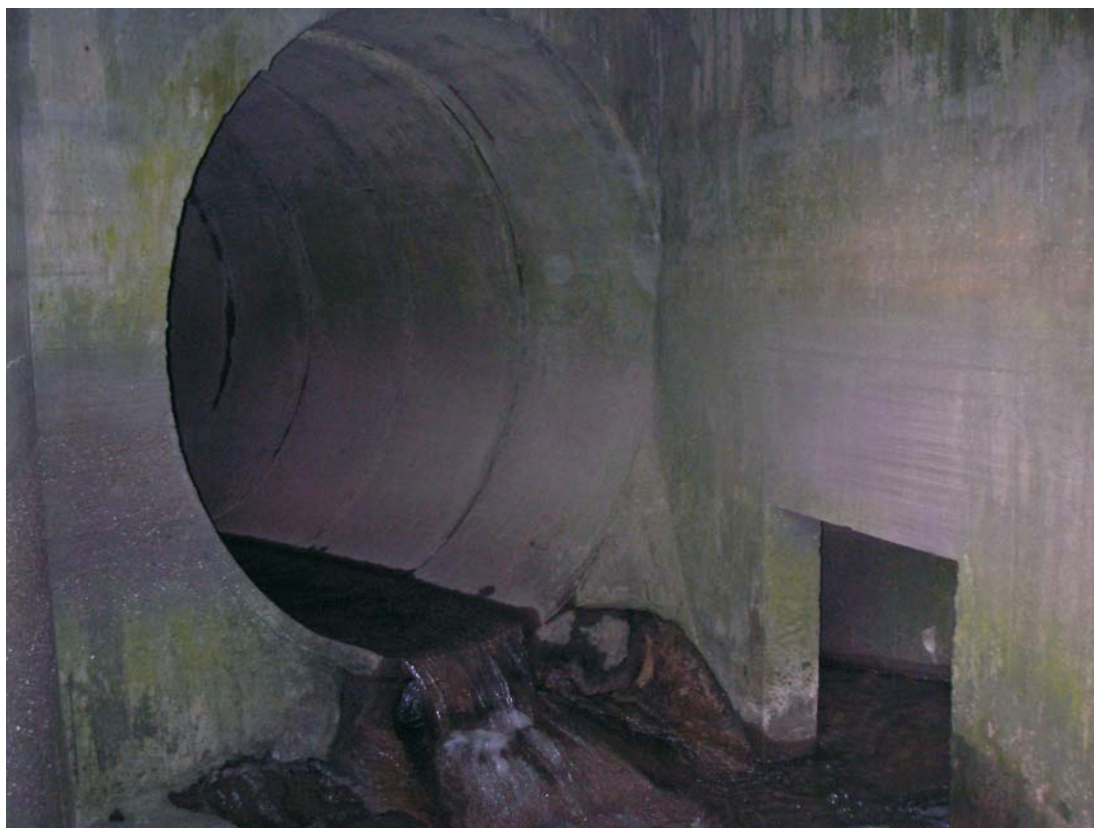
I kulverten från Norra Fäladen under järnvägen. Diametern är ca 2,3 m.

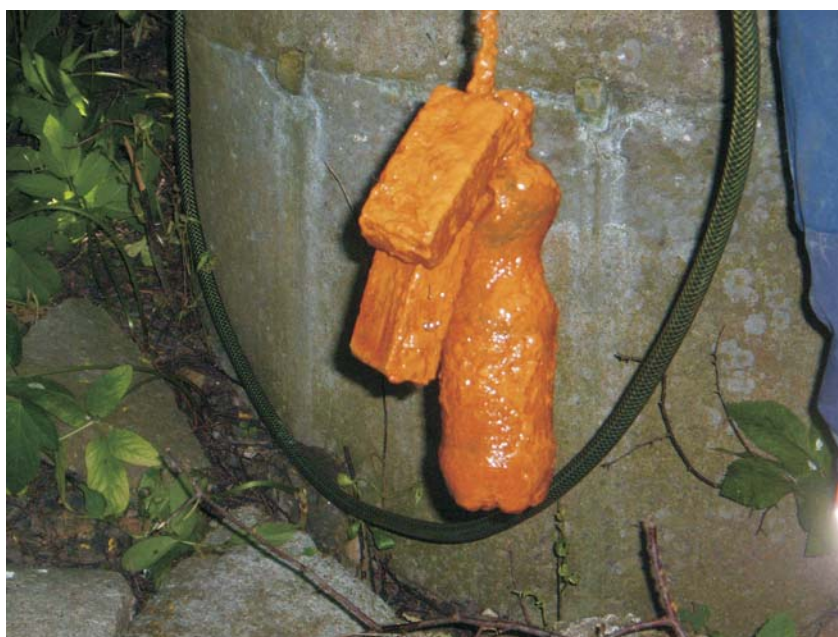
Negativt har varit att provtagarna på grund av järnutfällning kan ge felaktiga resultat i brunnar med lakvatteninflöden. Ett sådant exempel visas på sidan 26. Reducerad förmåga på provtagaren uppskattas till minst 1/3-del i analyserade halter.

Provtagare från första utsättningen i brunnen "Möllevången ned". Provtagaren har fått tydliga järnutfällningar redan efter två veckor.
