2021-10-25

## Underhåll av våtmarker i Höje å avrinningsområde

Redovisning LOVA-stöd dnr. 501-36763-2018

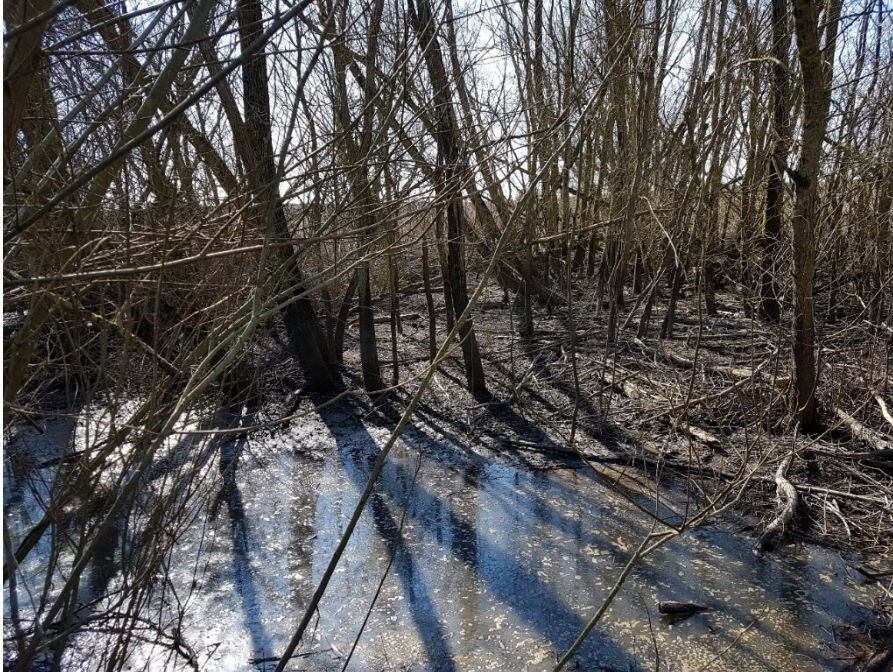
Underhåll: Rensning av vegetation och sediment samt fällning av trädrida

Figur 1. Innan rengöring. Våtmarken har växt igen och uppgrundningen är påtaglig. Bitvis kanaliserande flöde.

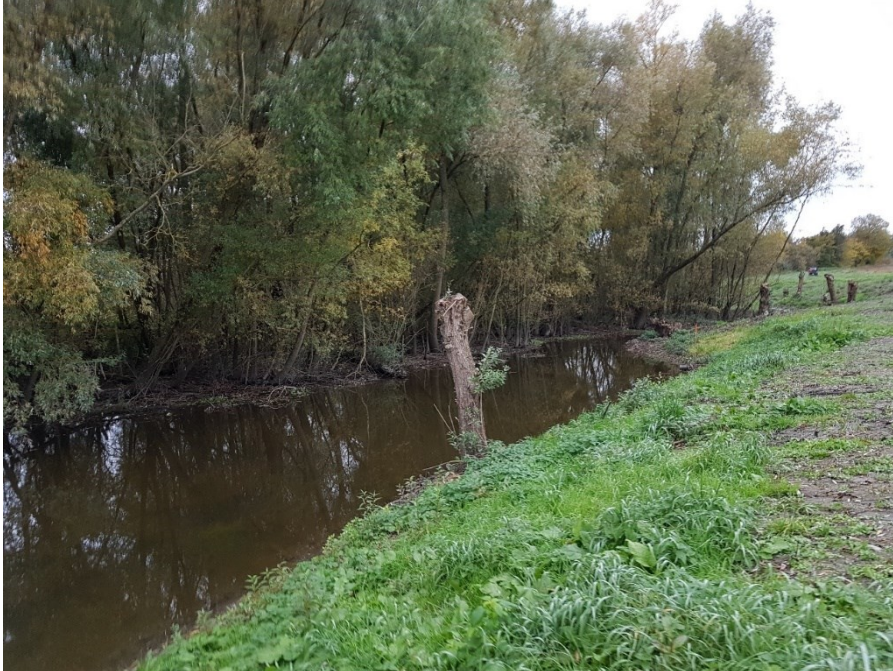
Figur 2. Efter rengöring finns en öppen vattenspegel igen.

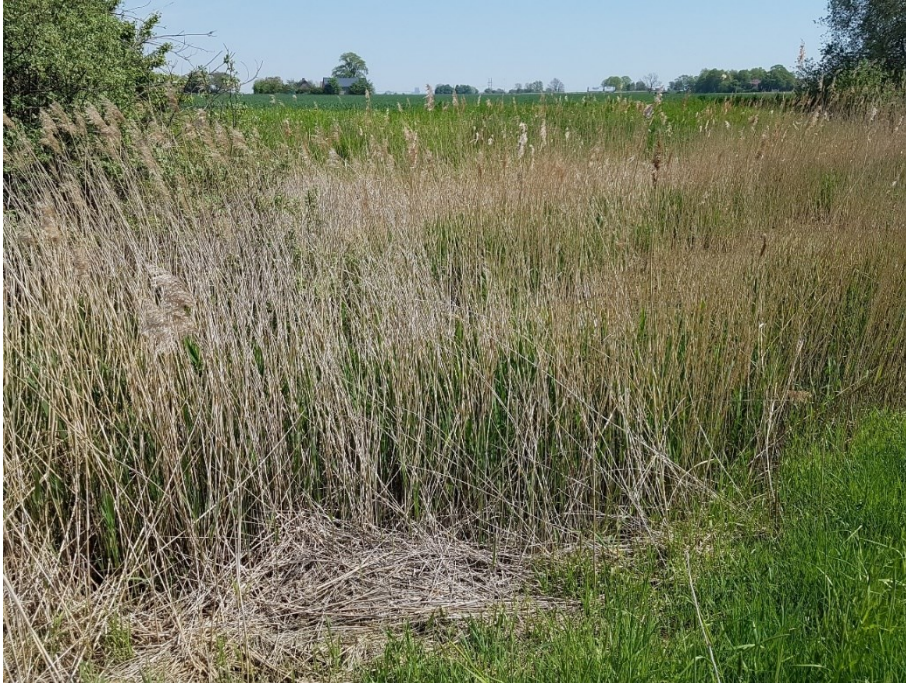
Underhåll: Rensning av sediment vid inlopp samt nytt inloppsrör.

Figur 3. Igenväxning vid ena inloppet

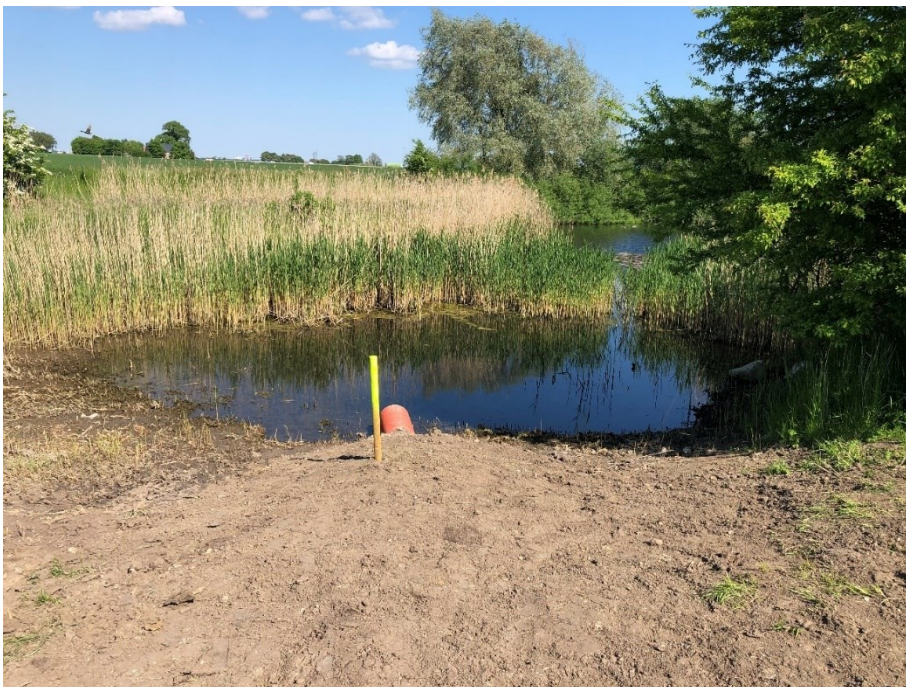
Figur 4. Efter rensning och nytt inloppsrör

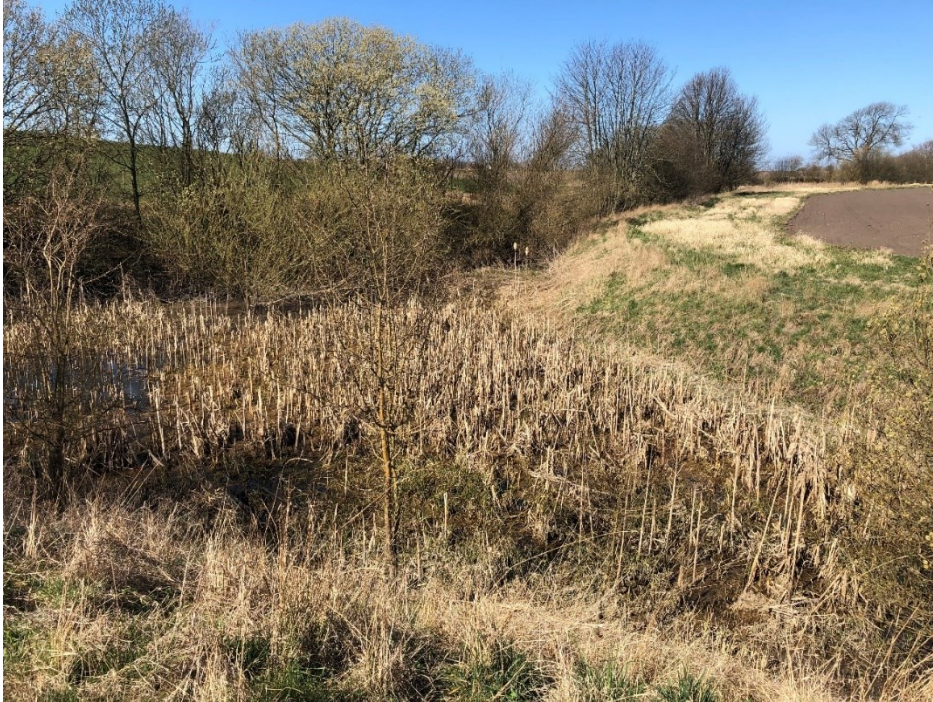
Underhåll: rensning av vegetation och sediment

Figur 5 sedimentation och igenväxning

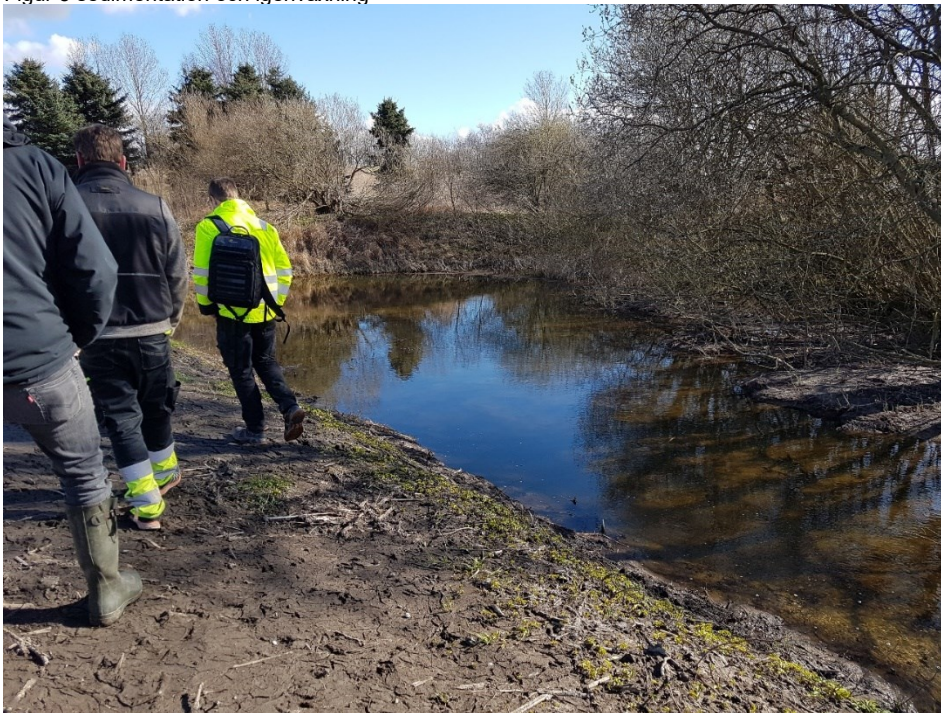
Figur 6. Efter rensningen. Bilden taget från motsatt sida av diket jämfört med före bilden.

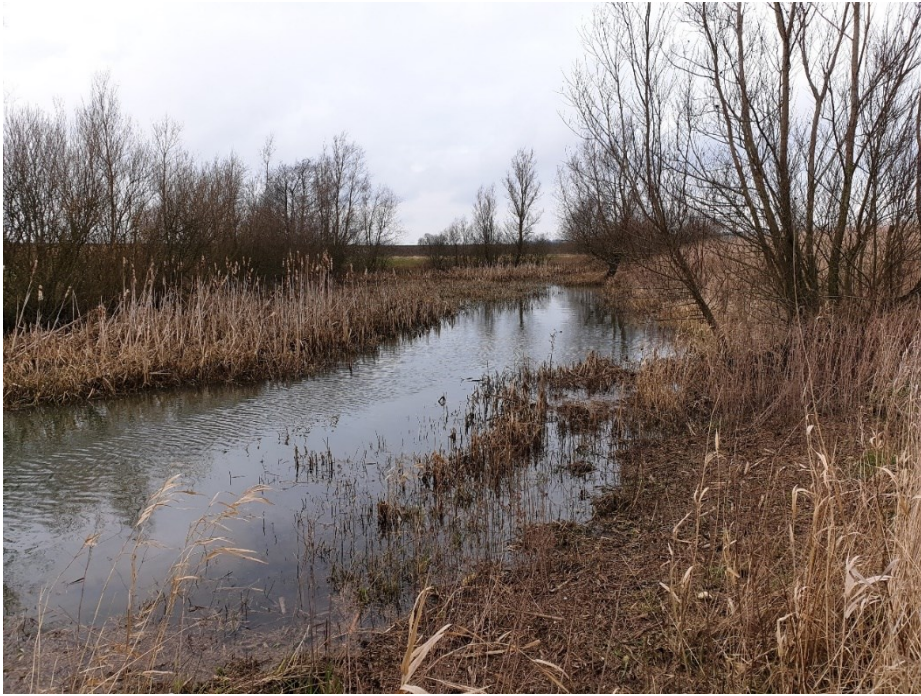
Underhåll: rensning av vegetation och sediment

Figur 7. Igenväxning och kanalisering av flödet genom våtmarken.

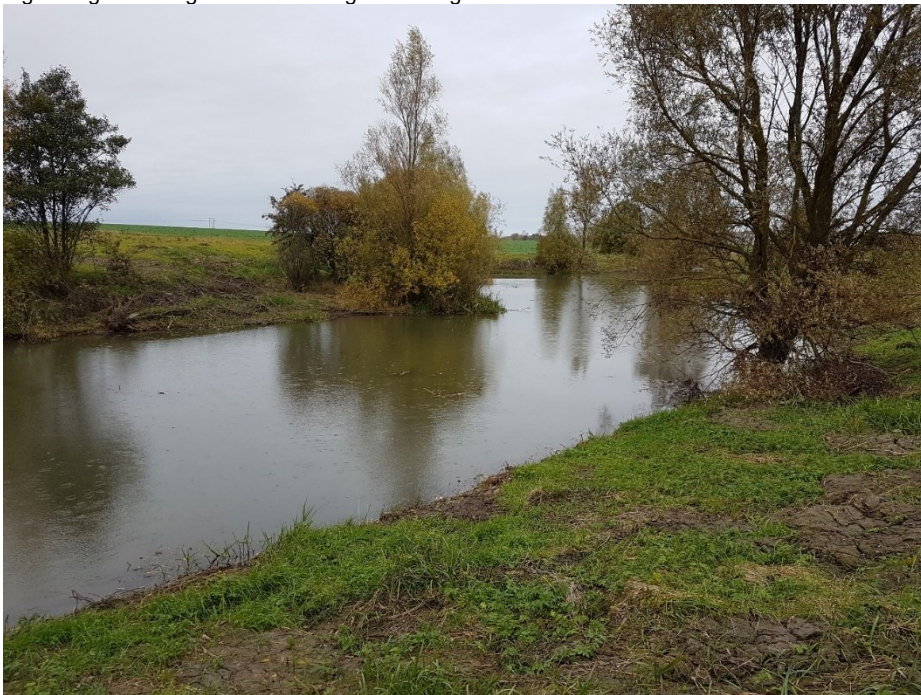
Figur 8. Större öppen vattenspegel efter rensningen

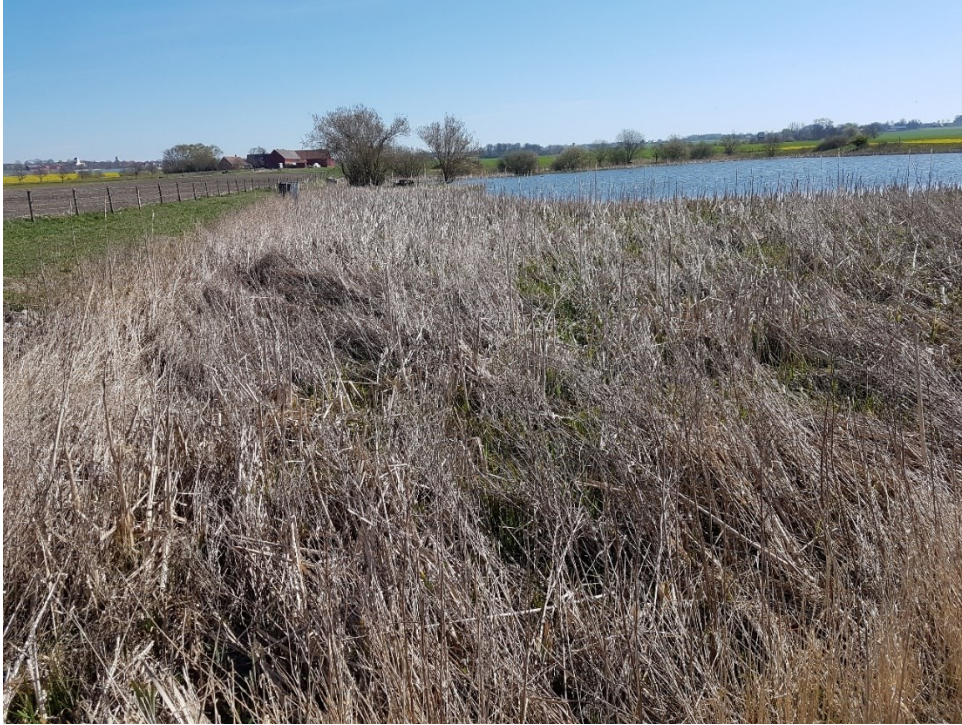
Underhåll: Rensning av vegetation och sediment vid utloppet och sedimentationsdammen

Figur 9. Igenväxning vid utloppet

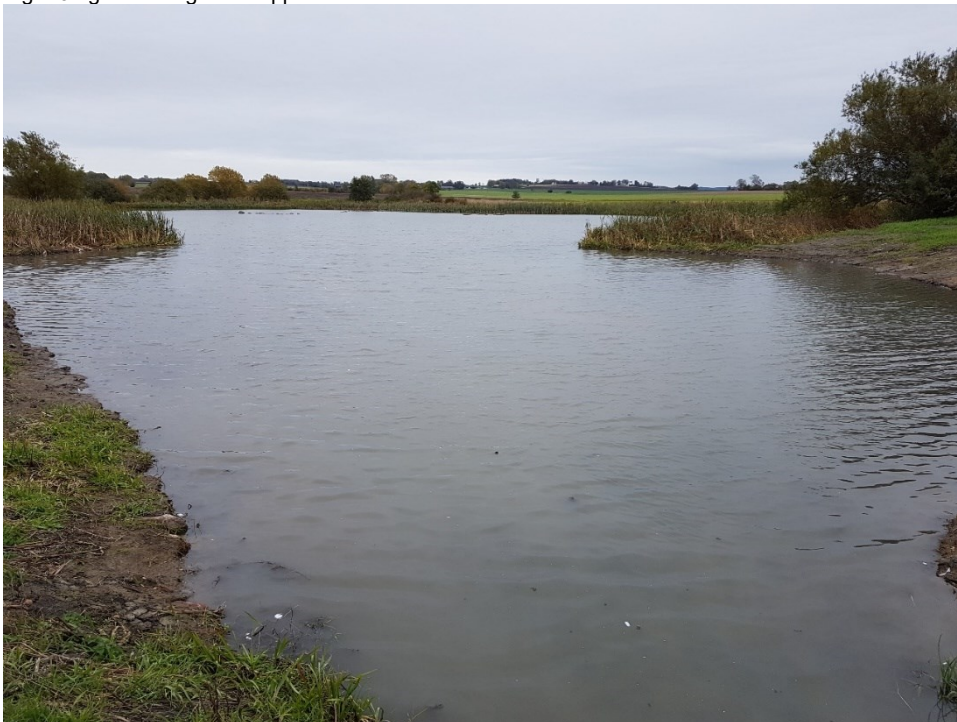
Figur 10. Utloppet efter rensning

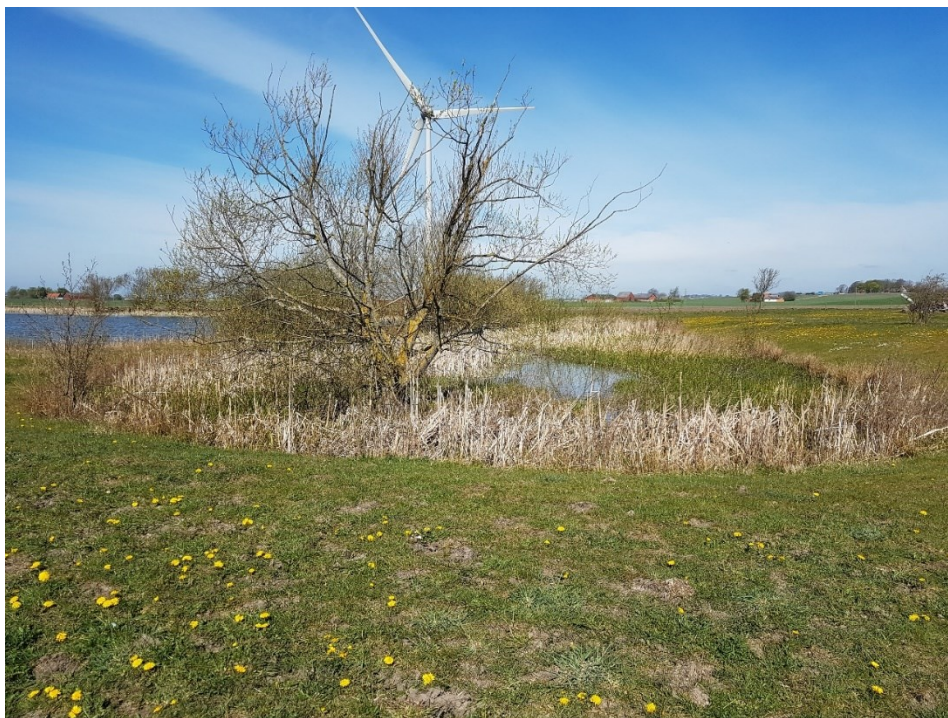
Figur 11. Igenväxning av sedimentationsdammen

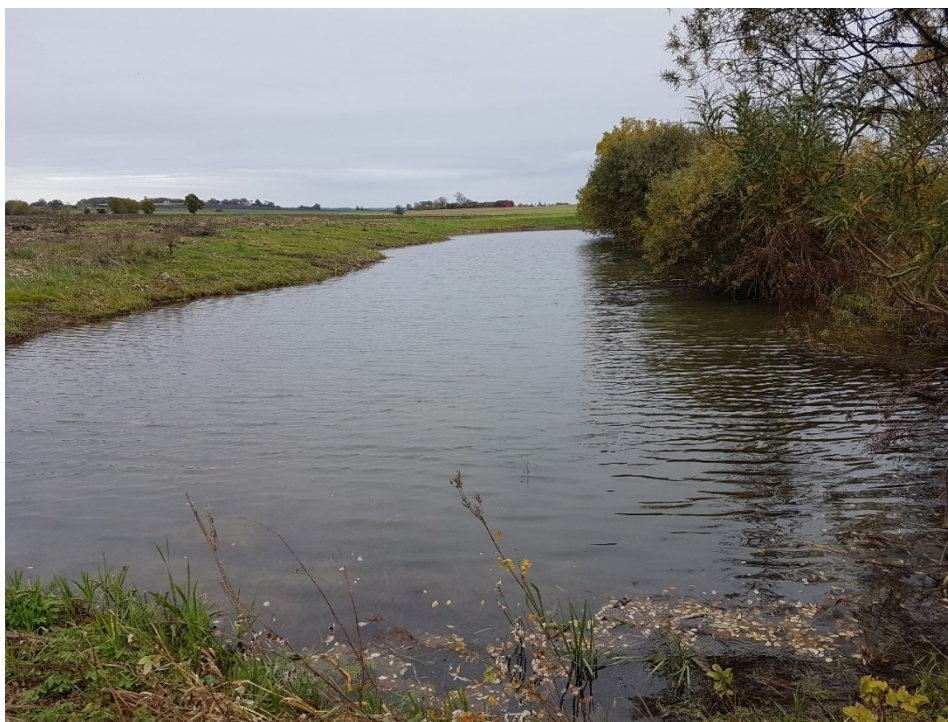
Figur 12. Sedimentationsdammen efter rensning

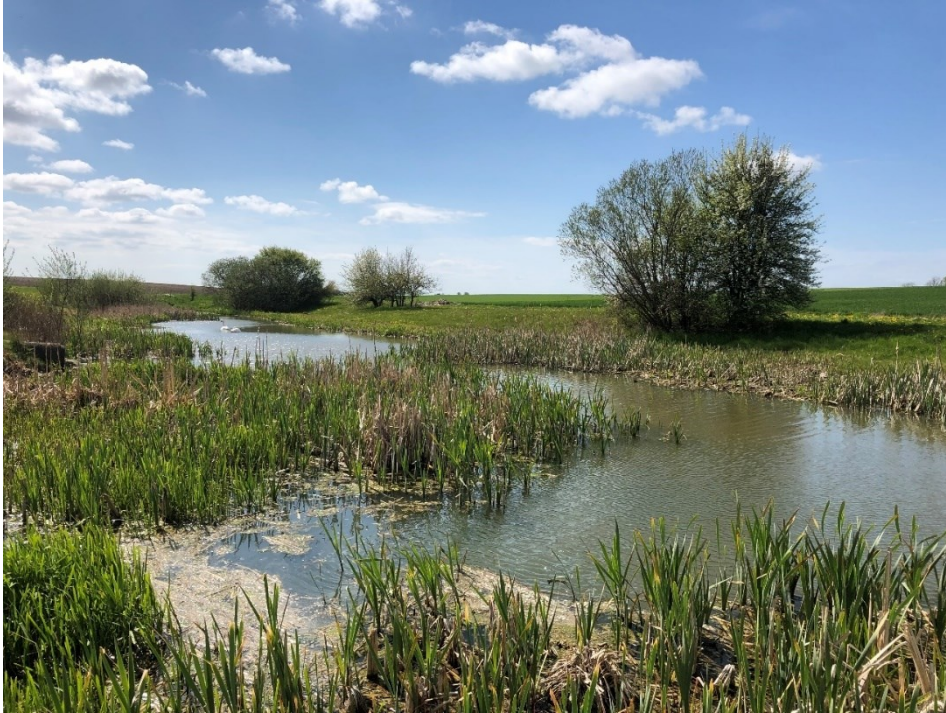
Underhåll: rensning av vegetation och sediment

Figur 13. Igenväxning av våtmarken

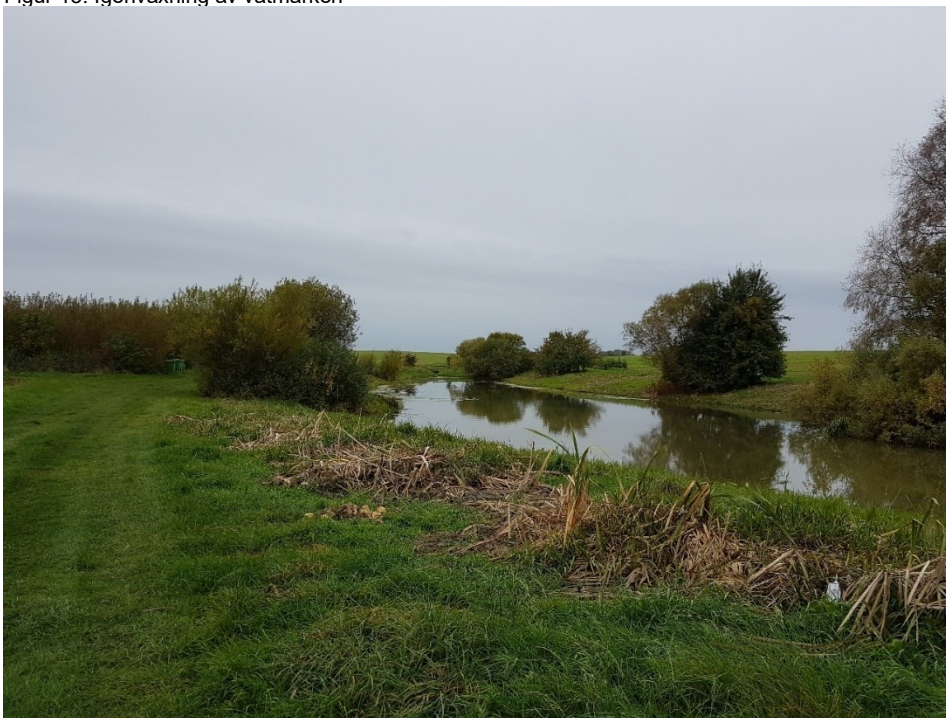
Figur 14. Våtmarken efter rensning

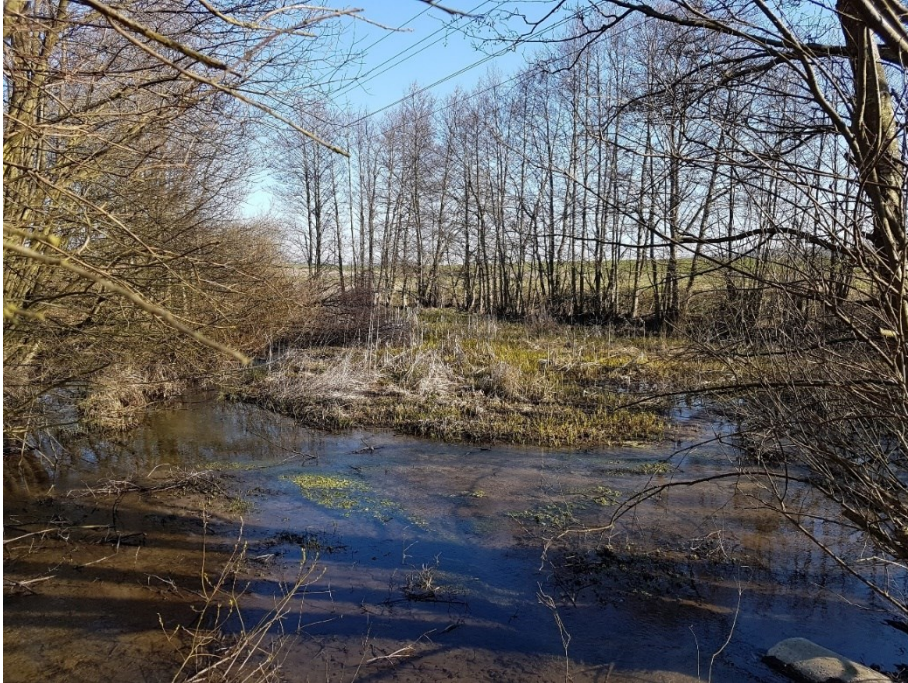
Underhåll: rensning av vegetation och sediment samt fällning av träd

Figur 15. Uppgrundning och igenväxning vilket har lett till kanalisering.

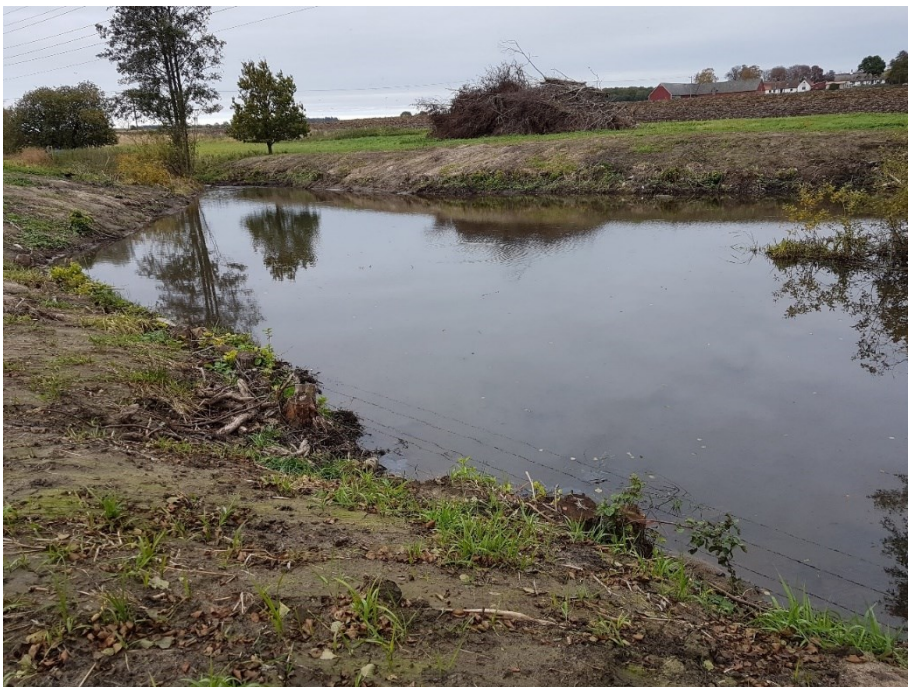
Figur 16. Våtmarken efter rensning

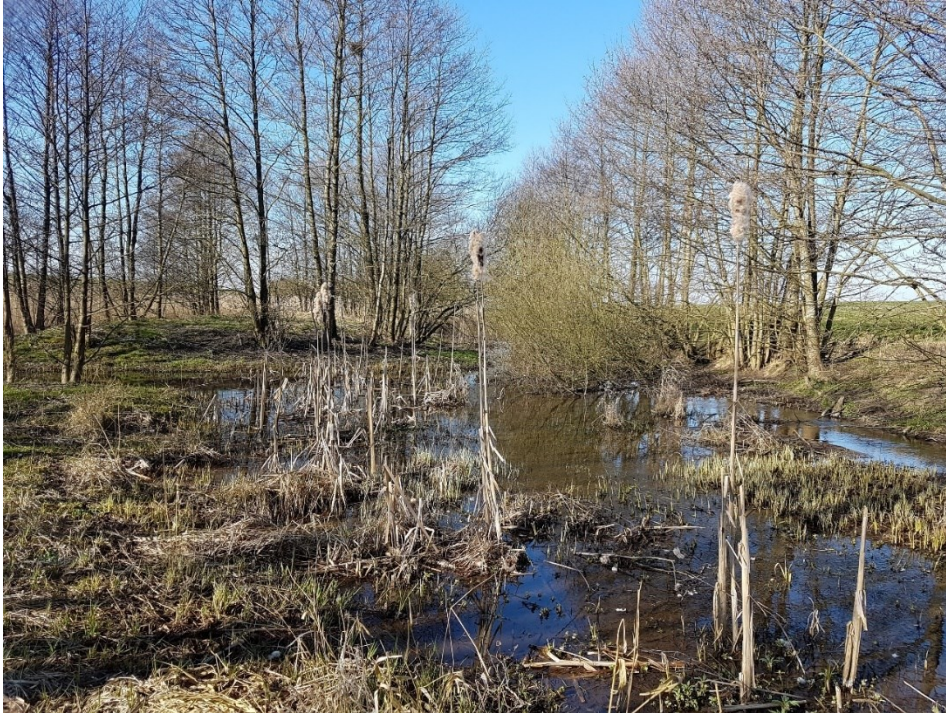
Underhåll: rensning av sediment och vegetation samt reparation av dämmet

Figur 17. Uppgrundning och igenväxning.

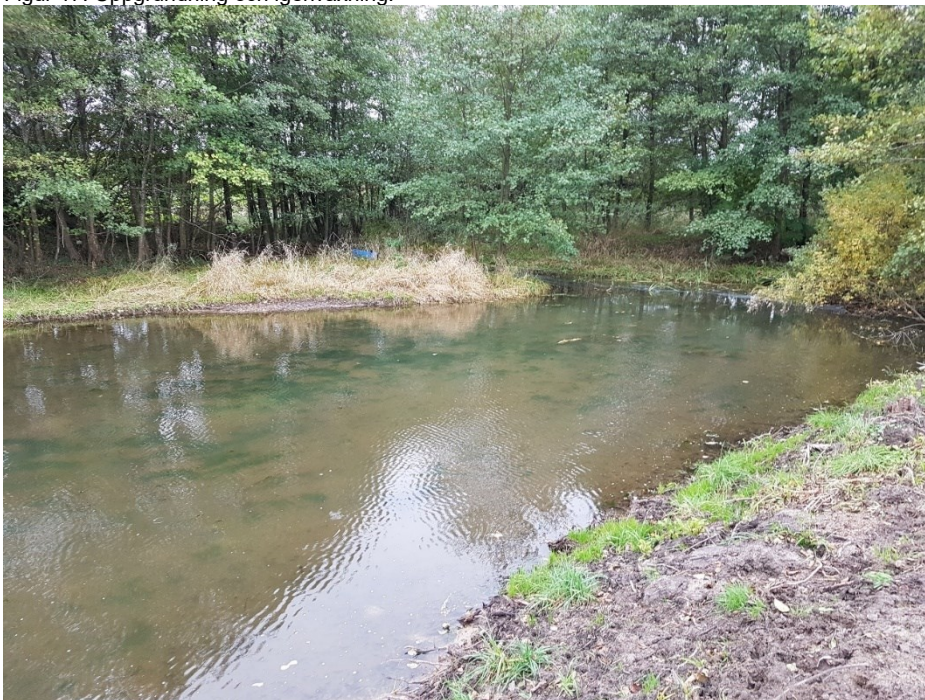
Figur 18. Våtmark efter rensning

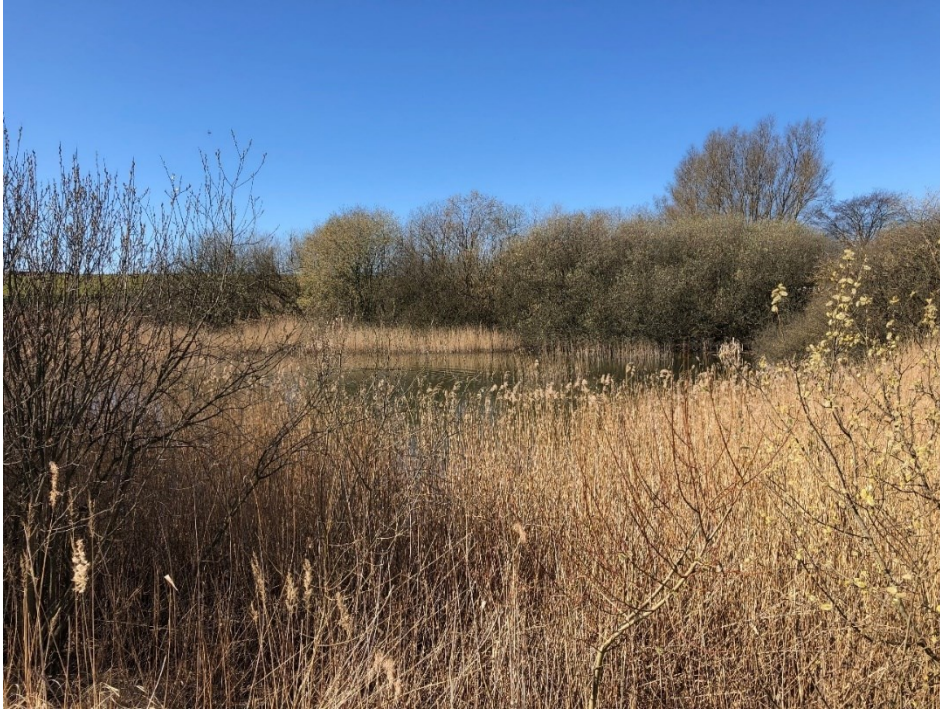
Underhåll: rensning av vegetation och sediment

Figur 19. Igenväxning vid utloppet från våtmarken.

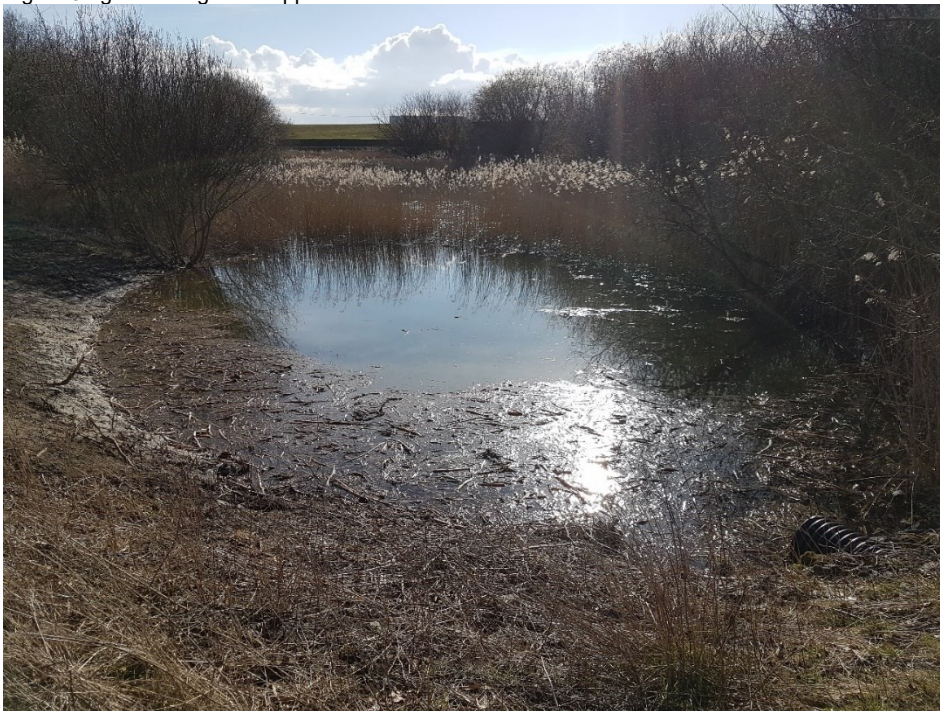
Figur 20. Rensning av vegetation och sediment vid våtmarkens utlopp.

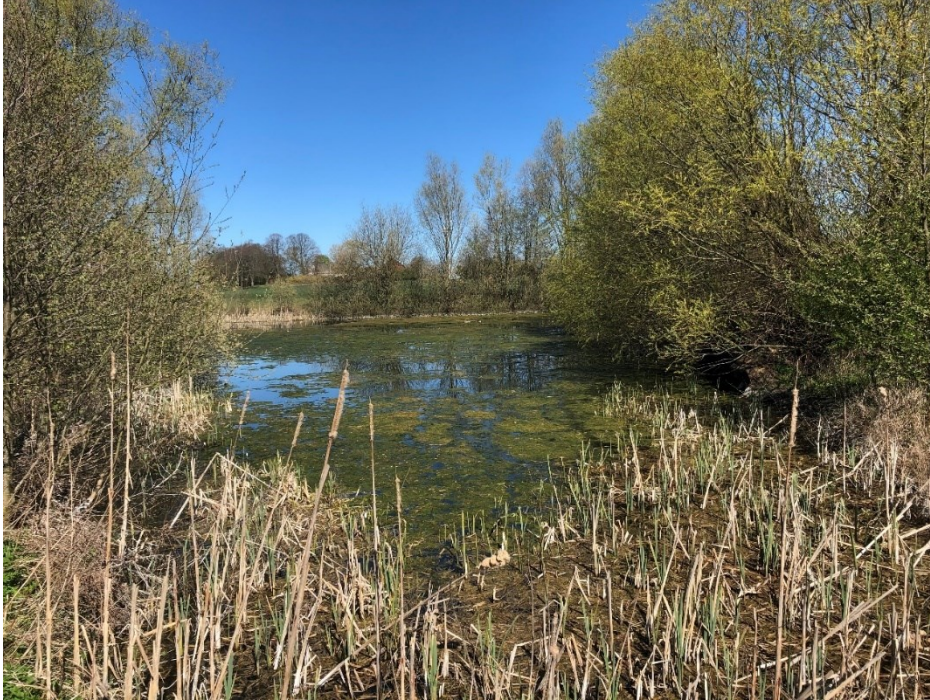
Underhåll: Tätning av inloppströskel, lagning av utloppsledningen samt rensning av sediment och vegetation vid utloppet.

Figur 21. Igenväxning vid utloppet.

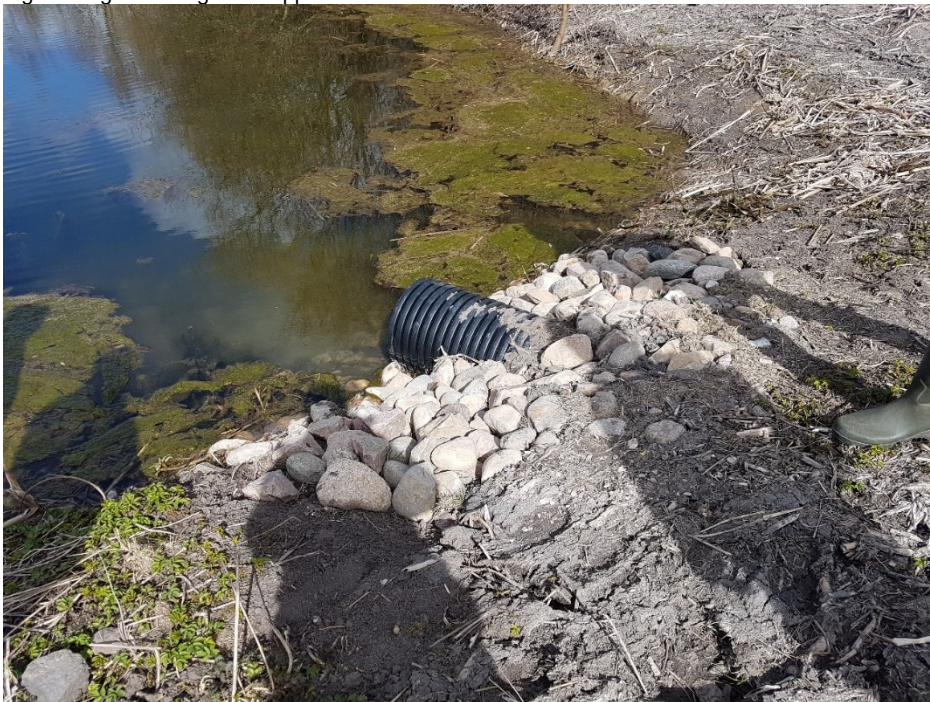
Figur 22. Rensat vid utloppet.

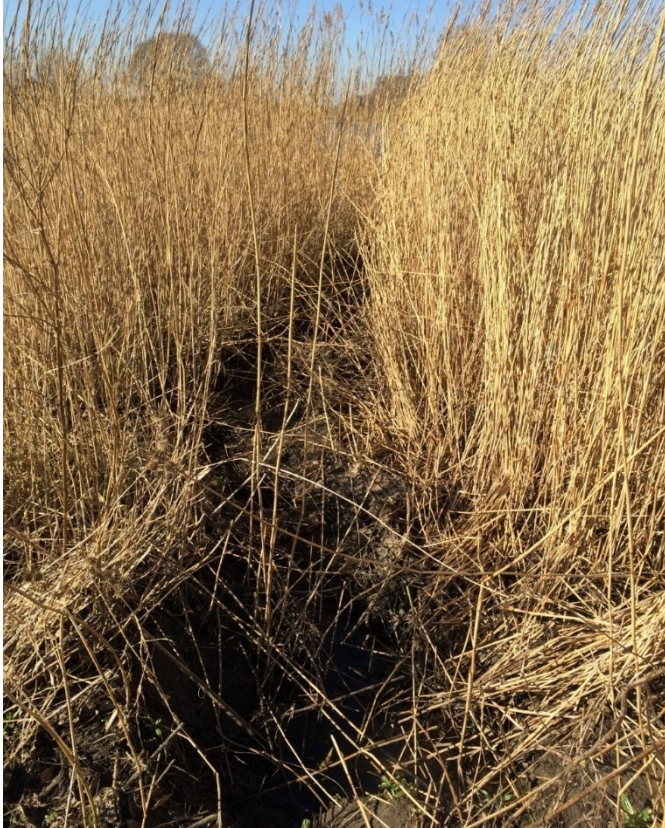
Underhåll: rensning av vegetation och sediment kring inlopp samt ny utloppsledning

Figur 23. Kanalisering och igenväxning vid inloppet till våtmarken.

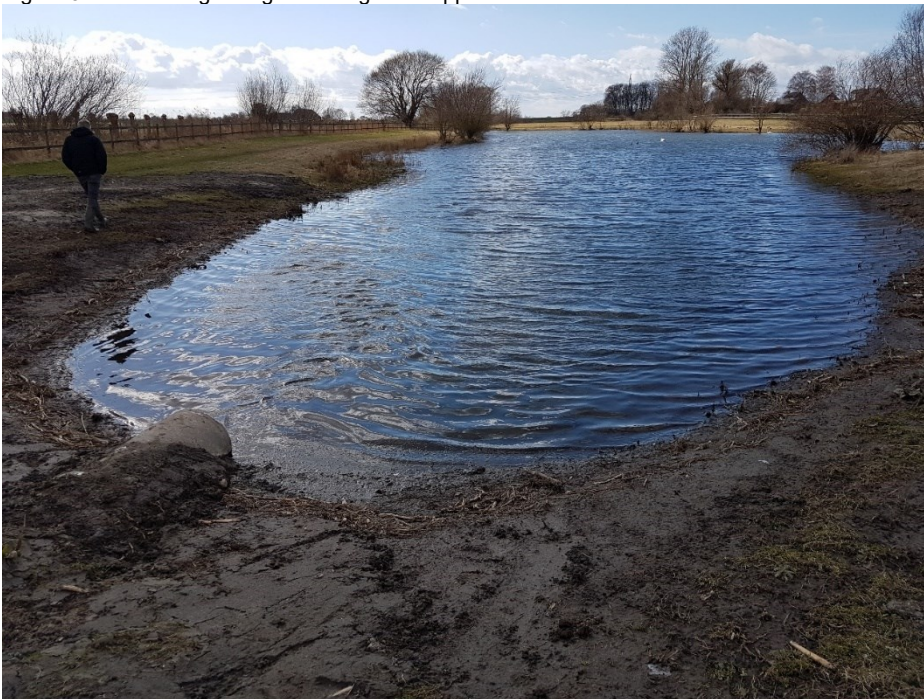
Figur 24. Våtmarkens inlopp efter rensning.

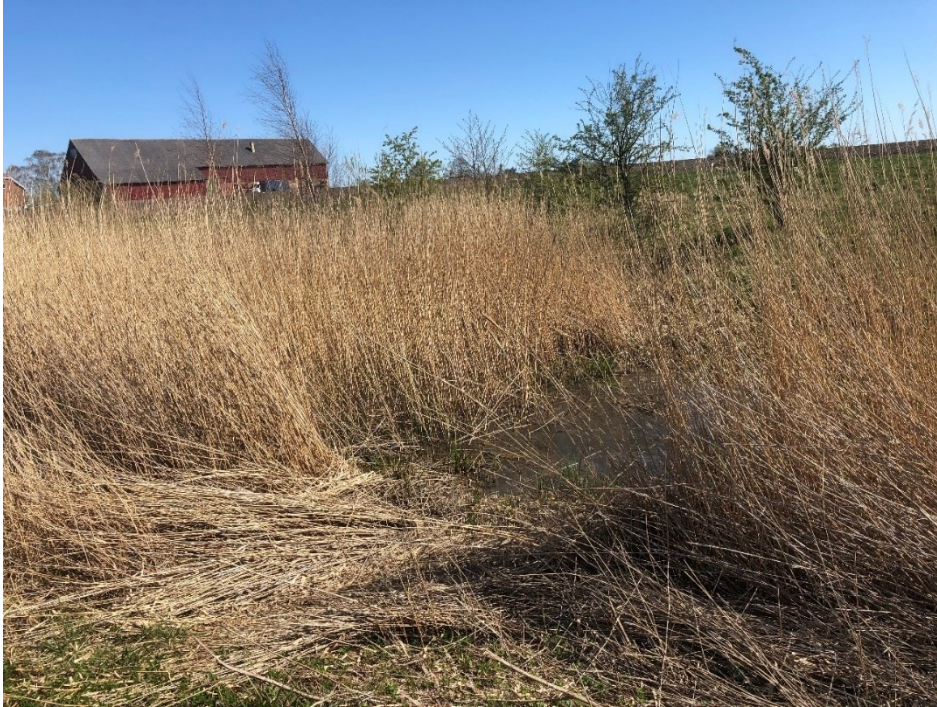
Underhåll: rensning av vegetation och sediment

Figur 25. Igenväxning av våtmark.

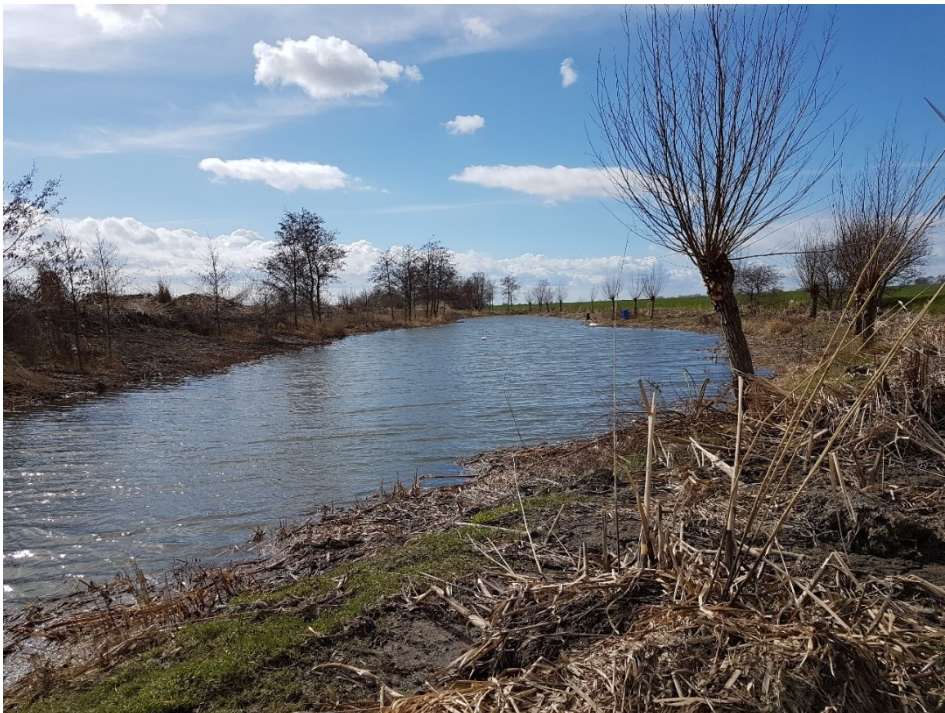
Figur 26. Våtmarken efter rensning

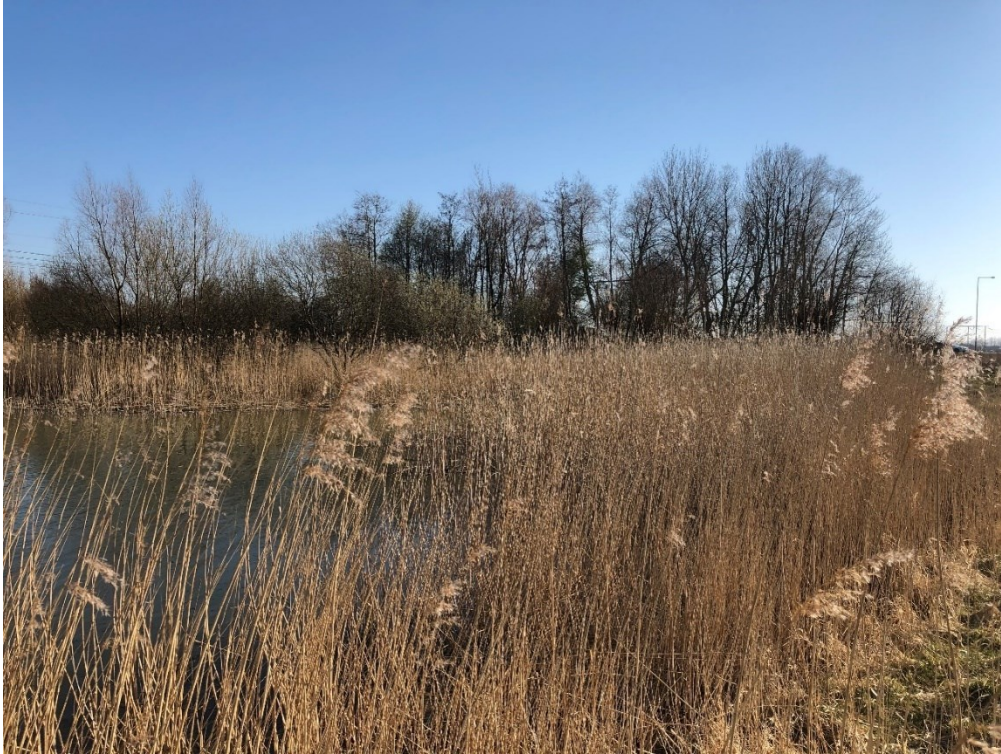
Underhåll: rensning av sediment och vegetation samt ny kupolsil på utloppsbrunn.

Figur 27. Våtmarken innan rensning. Igenväxningsvegetation

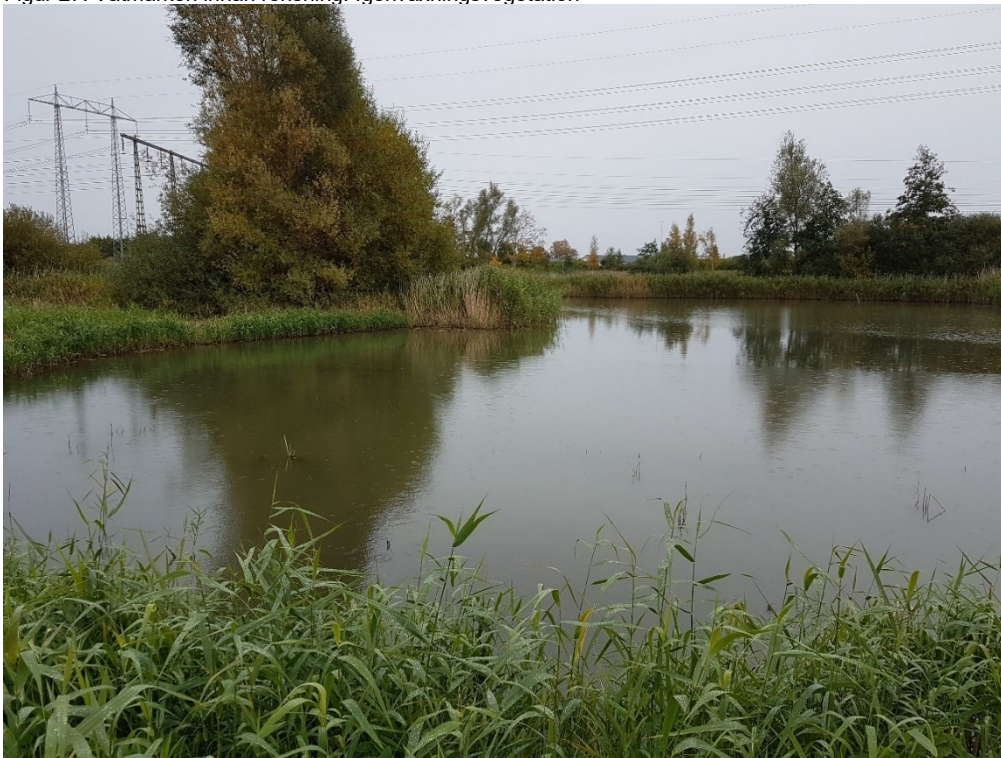
Figur 28. Våtmarken efter rensning
