2024-05-13
Slutversion

Flödesreglering i befintliga dammar inom Höje å avrinningsområde

Beställning: Höje å vattenråd
Framställt av: Ekologigruppen AB
www.ekologigruppen.se
Telefon: 08-525 201 00
Slutversion: 2024-04-22 (preliminär)
Uppdragsansvarig: Rebecka Nilsson
Medverkande: Siri Wahlström, Bengt Wedding
Intern granskning av rapport: Rebecka Nilsson 2024-04-12
Foton: Om inget annat anges: Ekologigruppen AB
Illustrationer och kartor: Ekologigruppen AB
Bakgrundskator: Lantmäteriet genom geodatasamverkan
Internt projektnummer: 9470
Bild på framsidan från våtmarken Stångby vångar, H152

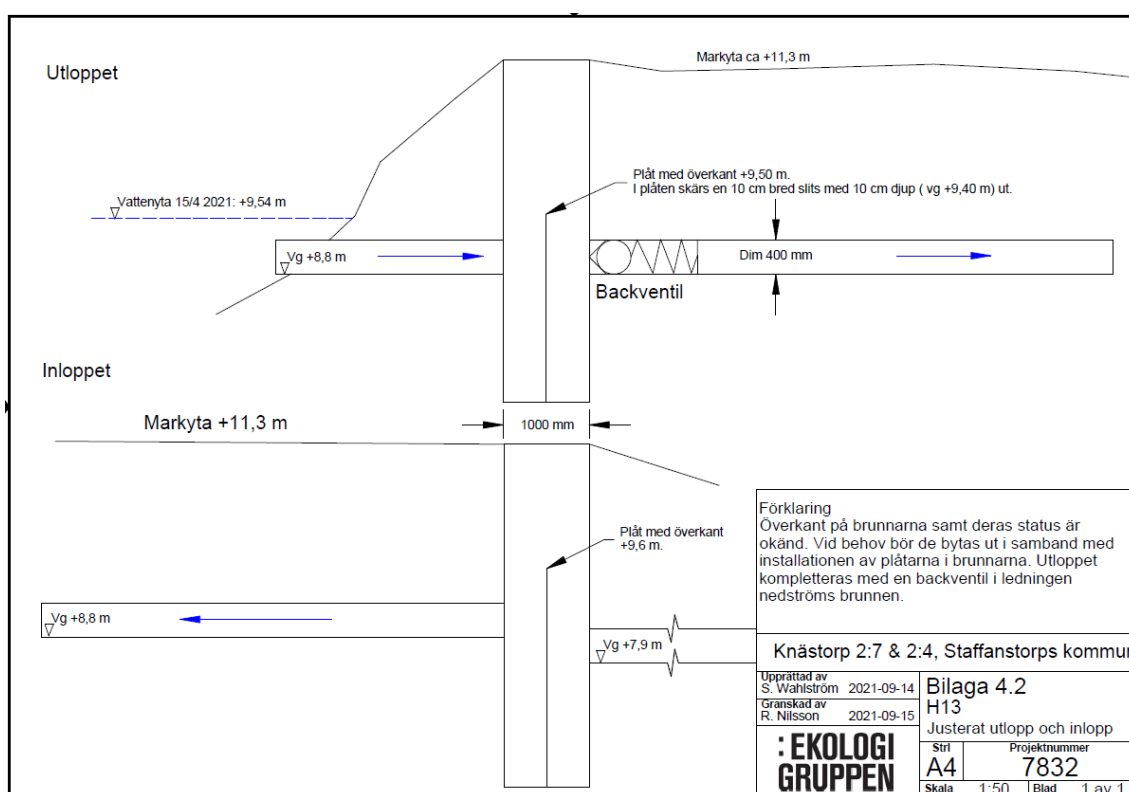
Figur 8 Ritning över åtgärd i H13. Inloppsnivån höjs från +8,80 till +9,60 genom att en plåt monteras i brunnen. Utloppsnivån höjs från +8,80 till +9,40 på samma sätt (överkant på plåten är +9,50, men med en 10 cm bred slits ner till nivå +9,40). Samtidigt monteras en backventil på utloppsröret för att undvika att vatten går in den vägen.

I princip saknas reglervolym i den befintliga dammen eftersom såväl in- som utlopp har direkt kommunikation med Dynnbäcken. Förändringen innebär att en reglervolym på ca 1000 m³ skapas. Den reglervolym som skapas kan i någon mån bidra till att minska belastningen på Dynnbäcken, men för att få en märkbar effekt på översvämningsfrekvensen hade en betydligt större reglervolym krävts. Förhoppningen med åtgärden är att avlasta Dynnbäcken nedströms och minska översvämmingen på åkermarken.

Åtgärder genomförs på båda in- och utlopp. Inloppet korrigeras med en dämmande plåt så att vatten från Dynnbäcken tas in först vid högre flöden (när nivån i Dynnbäcken överstiger 9,60 vid intagsledningen). Utloppet förses med ett dämme för att reglera utflödet samt en backventil för att undvika att vatten rinner in bakvägen.

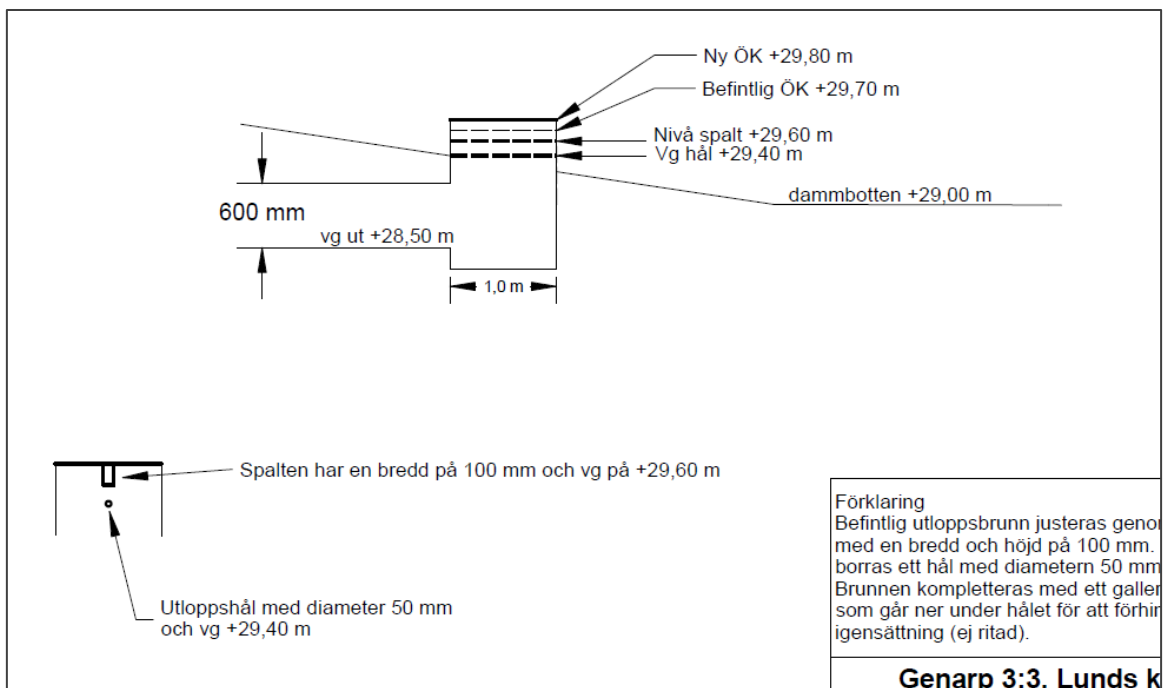
Dammen, som anlades 1996, är ca 0,5 ha stor och tar in ett flöde från en kulvert som i huvudsak belastas av dagvatten från Genarps samhälle (se Figur 10). Utloppet utgörs av en störtbrunn varför reglervolymen är mer eller mindre obefintlig.

Figur 9 Förändrad utloppskonstruktion i H37. Inmätta nivåer efter utförande var +29,84 för ny brunnsoverkant, +29,40 för hål 55 mm hål (korrigerade dimension) samt slits från nivå +29,62 upp till nivå +29,72 (d v s ej ända upp till ovkant brunn).

Åtgärden för att skapa en reglervolyms går dels ut på att skapa ett utlopp för låga flöden på en lägre nivå än brunnens överfallskant, dels att höja brunnens överfallskant. Befintlig överfallskant höjs med 10 cm (till +29,80, se Figur 9). I brunnens sida görs ett 50 mm stort hål för lågvattenföring på nivå +29,40, samt en 10 cm bred slits från nivå +29,60 upp till brunnens överkant. På så sätt skapas en reglervolyms som kan utnyttjas när flöden snabbt stiger från låga nivåer. Åtgärden har kombinerats med rensning av ca 2800 m³ sediment från dammen. Åtgärden beräknas skapa en reglervolyms på ca 1100 m³.

Hålet i utloppsbrunnens sida har 55 mm diameter istället för 50.

Brunnens överkant har höjts med en plåt. Av den anledningen sträcker sig slitsen endast upp till plåtens underkant och inte hela vägen upp till ny överkant.

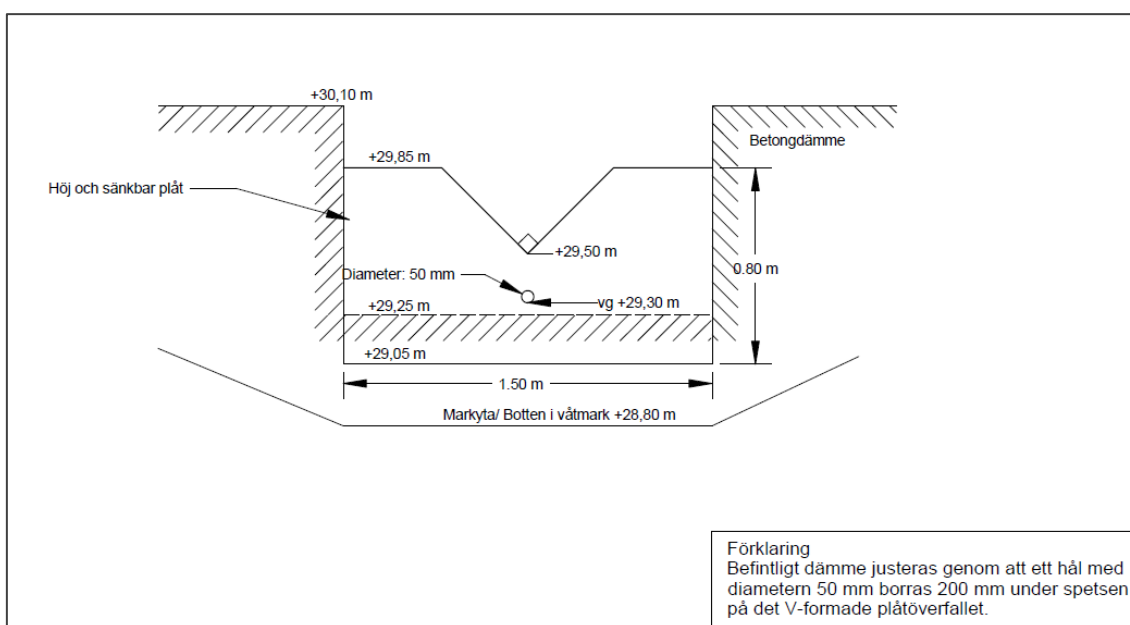
Dammen anlades 1997 och är ca 1 ha stor samt har ett tillrinningsområde på knappt 400 ha av huvudsakligen dräneringsvatten från jordbruks- och skogsmark (se Figur 10). Utloppet från dammen är konstruerat som ett så kallat Thomsonöverfall. Detta eftersom dammen tidigare har använts för uppföljning av näringsämnesreduktion, och denna typ av överfall tillåter en noggrann flödesbestämning genom nivåmätning. Det innebär att den befintliga dammen redan har en viss regleringskapacitet.

Figur 11 Utloppsdämmets konstruktion i damm H38. Den enda förändring som gjordes var ett hål (50 mm) för minitappning.

Åtgärden i detta fall var att borra ett 50 mm stort hål på nivå +29,30 (20 cm lägre än lägsta nivå på befintligt utlopp). På så sätt sänks dammens lågvattennivå och ger utrymme för en större reglervolym. Reglervolymer blir nu ca 5000 m³ jämfört med tidigare ca 3000 m³.

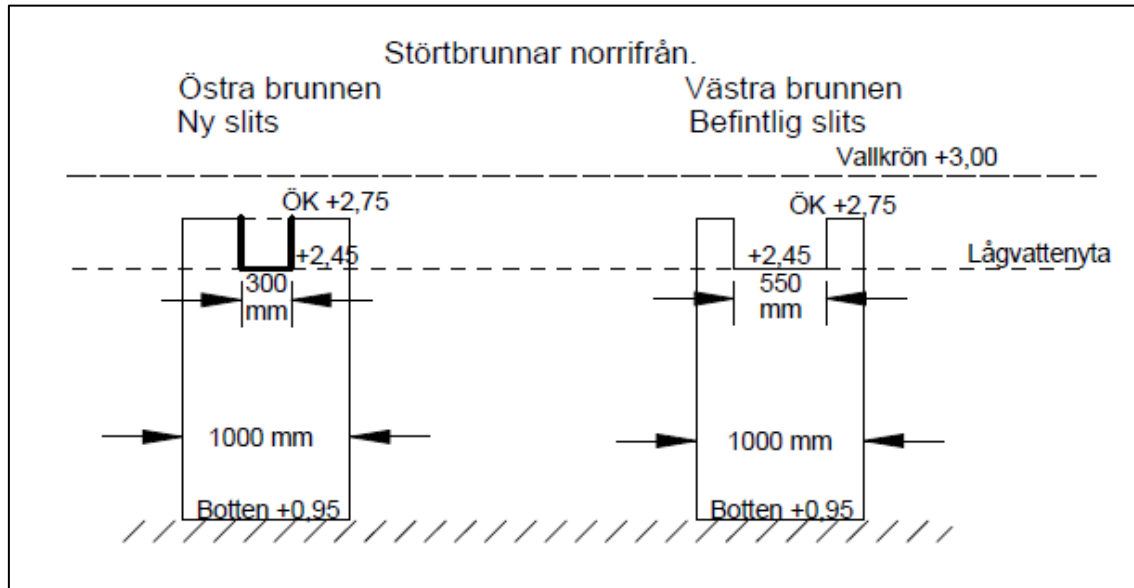
Dammen, som anlades 1999, är ca 6 ha stor och tar in ett delflöde från Höje å via en 850 m lång ledning med 500 mm diameter och ett öppet dike (se Figur 12). Utloppet sker via 2 st 1000 mm störtbrunnar. På den ena av brunnarna finns en 55 cm bred 30 cm djup slits där vattnet passerar ut från dammen vid lägre vattenstånd. Flödet in till dammen begränsas av inloppsledningens kapacitet. Dammens stora yta ger en god potential för att skapa en stor reglervolym.

Figur 13 Utloppsbrunnarna från H 50.

Åtgärden går ut på att göra en slits (30 cm bred och 30 cm djup) även på den andra brunnen för att utöka fördröjningen innan vatten passerar över brunnarnas överkant. Lågvattennivån påverkas således inte, men i normalfallet kommer en större reglervolym finnas tillgänglig vid en flödestopp

eftersom låg- och medelvattenföring leds ut snabbare. I samband med åtgärden rensades runt utloppsbrunnarna. Åtgärden bedöms öka dammens reglervolym med ca 3000 m³.

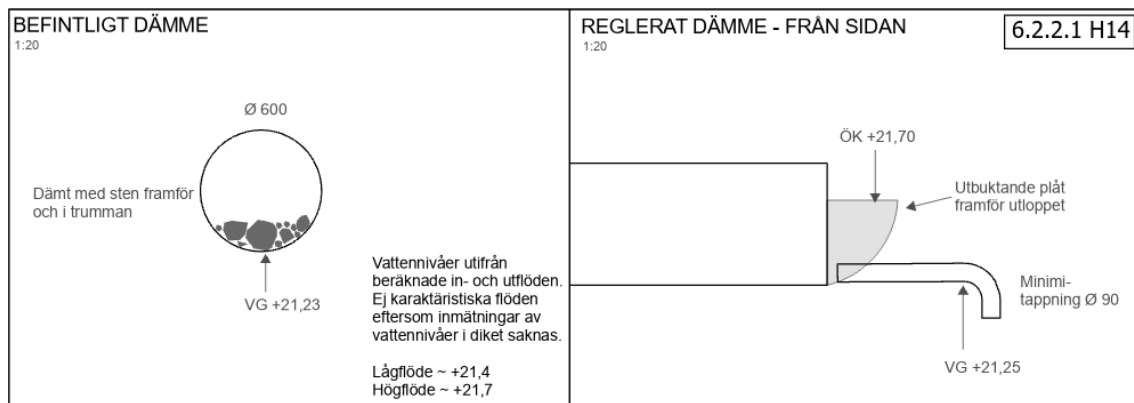
Detta är en ca 1,5 ha stor damm (Figur 15) som anlades 1993. Dammen är anlagd i två nivåer med en mindre fördamm med ett öppet överfall till huvuddammen. Utloppet utgörs av ett 600 mm betongrör. Dammen tar in ett delflöde från intilliggande dike via en 400 mm kulvert. Tillflödet begränsas av kulvertens dimension medan nuvarande utloppskonstruktionen innebär att dammen i princip saknar reglervolym.

Figur 14 Till vänster visas befintligt utloppsrör som idag innebär att dammen mer eller mindre saknar reglervolym. Genom att förse utloppsröret med en plåt (höger) skapas en reglervolym mellan nivå ca +21,35 och +21,70.

Planerad åtgärd innebär att en plåt monterats framför befintligt utloppsrör samtidigt som ett mindre rör för lågvatten läggs vid sidan om. Lågvattennivån behålls på ungefär samma nivå som idag. Detta skapar en reglervolym mellan lågvattennivå och plåtens överfallskant. Åtgärden bedöms skapa en tillgänglig reglervolym på drygt 4000 m³.

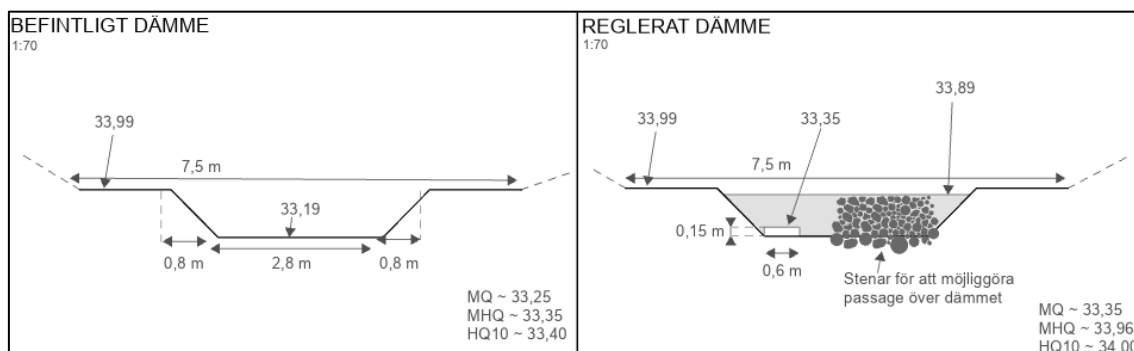
dammen via ett 2,8 m brett betongdämme till ett öppet dike. Med nuvarande konstruktion saknas i princip reglervolym.

Figur 16 Befintligt betongdämme byggs på med en plåt. Hålet i plåten (på samma nivå som tidigare överfallskant) är anpassat för att släppa igenom medelvattenföring. Vid medelvattenföring (MQ) beräknas nivån ligga på ca 33,35 varvid en finns en tillgänglig reglervolym med drygt 50 cm höjd.

Planerad åtgärd innebär att befintligt dämme byggs på med en plåt så att det skapas ett mindre utlopp för flöden ungefär motsvarande medelvattenföring. Med plåten kommer högvattenytan (HQ10) i dammen att höjas med ca 60 cm. Med åtgärden bedöms dammen vid medelvattenföring ha en tillgänglig reglervolym på ca 3000 m³.

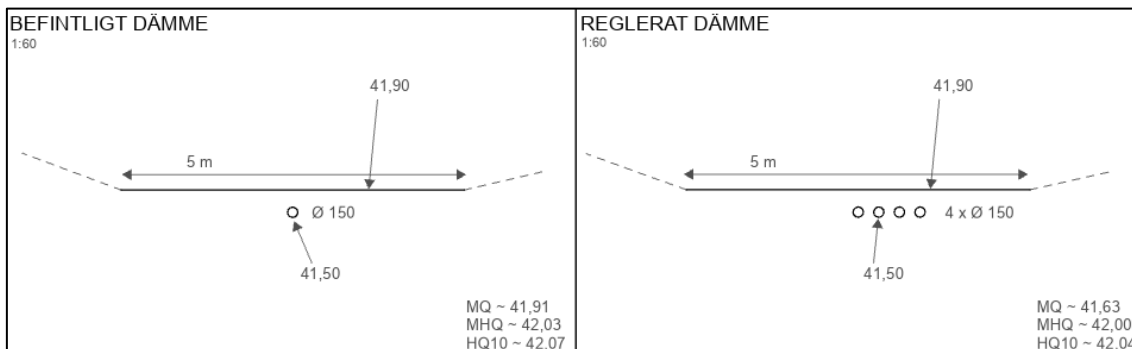
Denna damm i södra utkanten av Dalby är anlagd 1995 och är ca 0,3 ha stor (Figur 17). Den tar i huvudsak emot dagvatten från samhället och i viss mån även dräneringsvatten från åkermark. Den stora andelen dagvatten gör att flödesvariationen i denna damm är relativt snabb och stor. Utloppet från dammen till ett öppet dike består av ett ca 5 m brett platsgjutet betongdämme. En minitappning finns redan i befintligt betongdämme genom ett 150 mm rör med vattengång 40 cm under dämmeskant. Denna minitappning är dock alldeles för liten för att dammen ska ha en funktion som flödesdämpare vid högre flöden. Redan vid flöden motsvarande medelvattenföring breddar det över betongkanten.

Figur 18 Dämnet vid damm H25 planeras att utökas med fler hål för att åstadkomma en bättre fördröjning.

Föreslagen åtgärd innebär att ytterligare tre rör (150 mm) sätts genom betongdämnet på samma nivå som det befintliga. Detta innebär att man skapar en reglervolym vid flöden större än medelvattenföring. Med totalt fyra rör (150 mm) bedöms reglervolymer bli ca 1000 m³. Det är

samma reglervolym som idag men skillnaden är att idag finns den tillgänglig mellan lågvattenföring och medelvattenföring. Efter åtgärd kommer den att finnas fullt tillgänglig vid medelvattenföring.

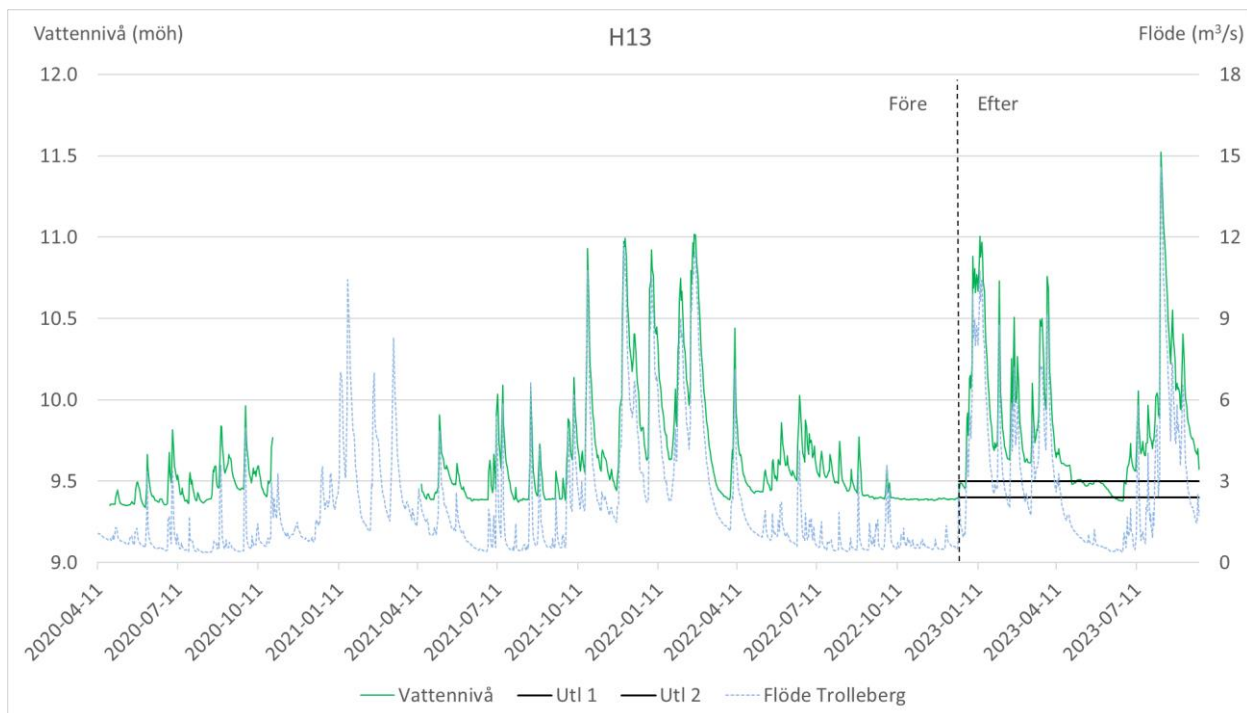
Dammen har såväl före som efter åtgärd haft en relativt stor nivåvariation från < 9,40 upp till 11,5 (se Figur 22). Detta till följd av att vattennivån i dammen i stora drag följer vattennivån i Dynnbäcken. Vid den högsta flödestoppen i augusti 2023 har dammen haft direktkontakt med bäcken. Utifrån befintliga nivådata är det svårt att bedöma hur fördröjningen har påverkats av åtgärden. I detta fall är det mer väsentligt att dammen tar in vatten först vid högre nivåer i Dynnbäcken.

Figur 22 Diagrammet visar hur vattennivån i damm H13 har varierat under hela mätperioden (grön linje). De svarta linjerna motsvarar olika utloppsnivåer efter åtgärd (plåtens överfallskant 9,50 och slitsens nivå 9,40), medan den streckade blå linjen visar vattenföringen i Höjeå vid Trollberg som referens. Vertikal streckad linje visar när åtgärden genomfördes. Från och med april 2021 har diversen hängt på en nivå på 9,40. Lägre vattennivåer än så har alltså inte kunnat registreras. Data saknas under en period okt 2020 till april 2021 då diversen hade slitit sig.

Under 2023 (efter åtgärd) är det bara under perioden maj till juli som vattennivån ligger under den övre utloppströskeln. Men det hade inte hjälpt att lägga utloppströskeln (slitsen) lägre eftersom vattennivån i Höje å vid Dynnbäckens mynning (se Figur 23) sällan ligger under 9,40 utanför denna period. Ett alternativ hade i så fall varit att bredda slitsen för att snabba på avtappningen av reglervolymen. För att utnyttja dammen ännu bättre kanske man skulle lägga intagsnivå (9,60) ytterligare någon decimeter högre. Under vinterhalvåret ligger vattennivån i Dynnbäcken i stort sett permanent över den nya intagsnivån.

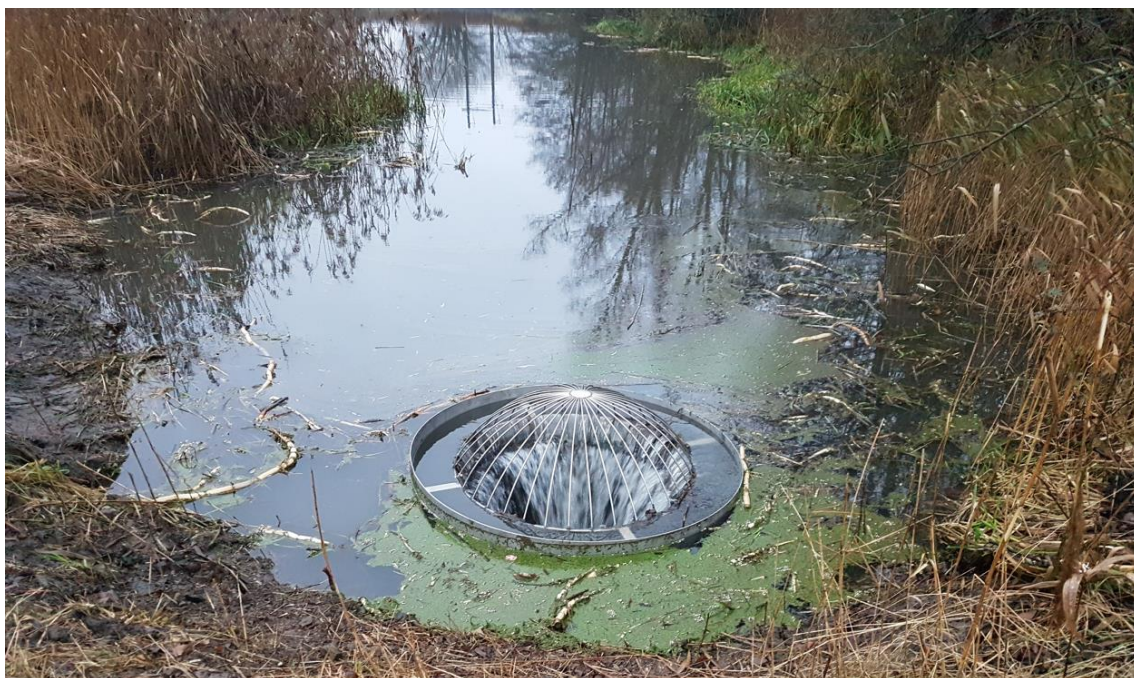
Figur 25 Utloppsbrunnen i H37 efter åtgärd. Vattenföringen i Trolleberg var denna dag (2022-12-05) $1,1 \text{ m}^3/\text{s}$, vilket ungefär motsvarar hälften av medelvattenföringen.

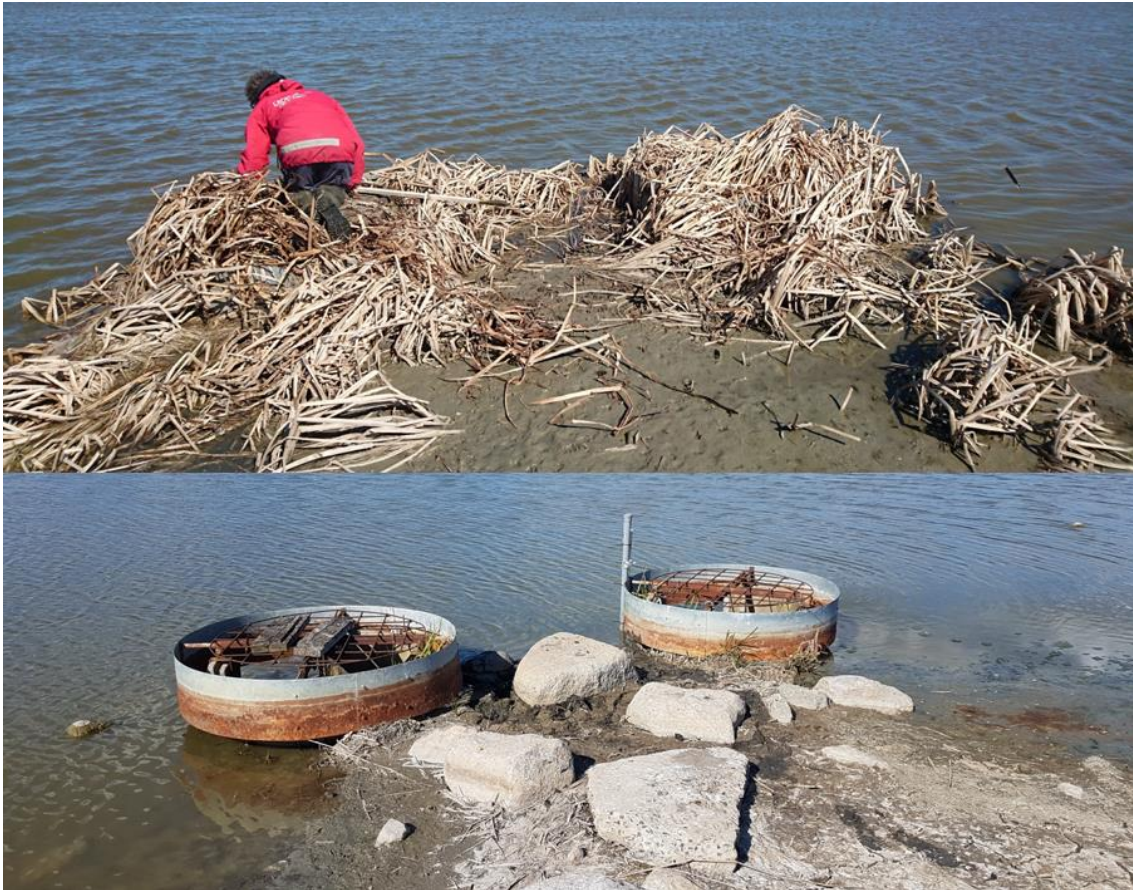
Figur 28 Utloppsbrunnarna i H50 före (övre bilden) och efter (nedre bilden) åtgärd.

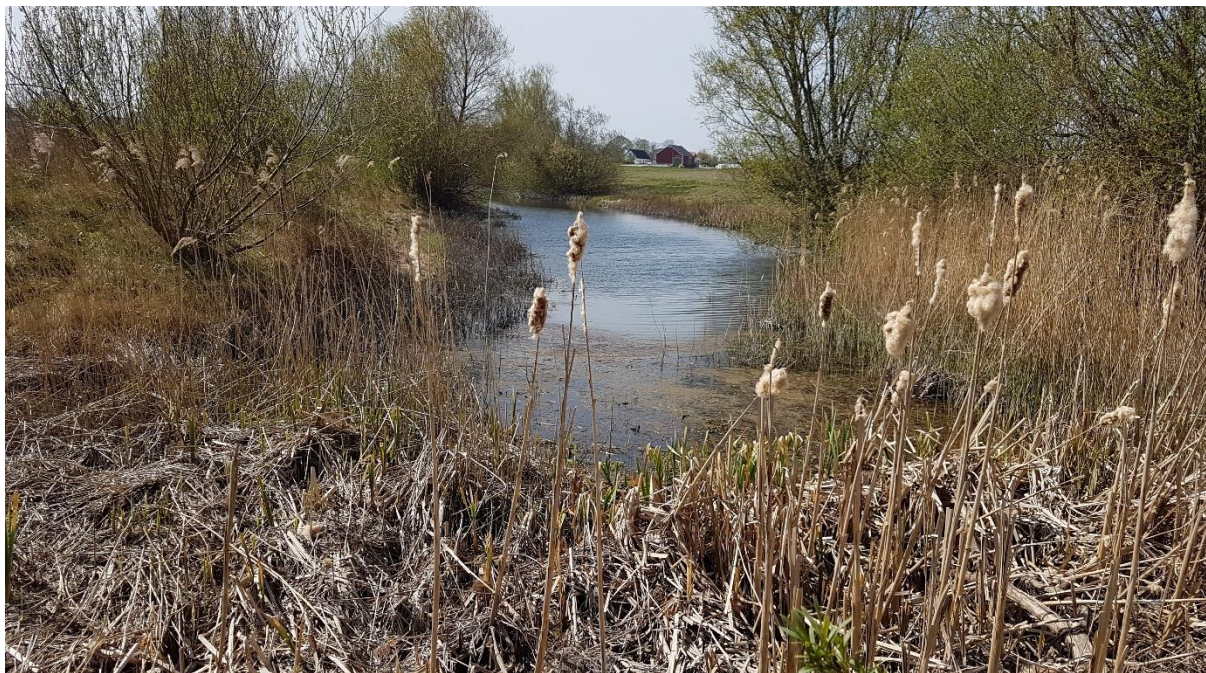
Figur 1 Damm H13 sedd från söder (vid utloppet) före åtgärd, 2020-04-24.

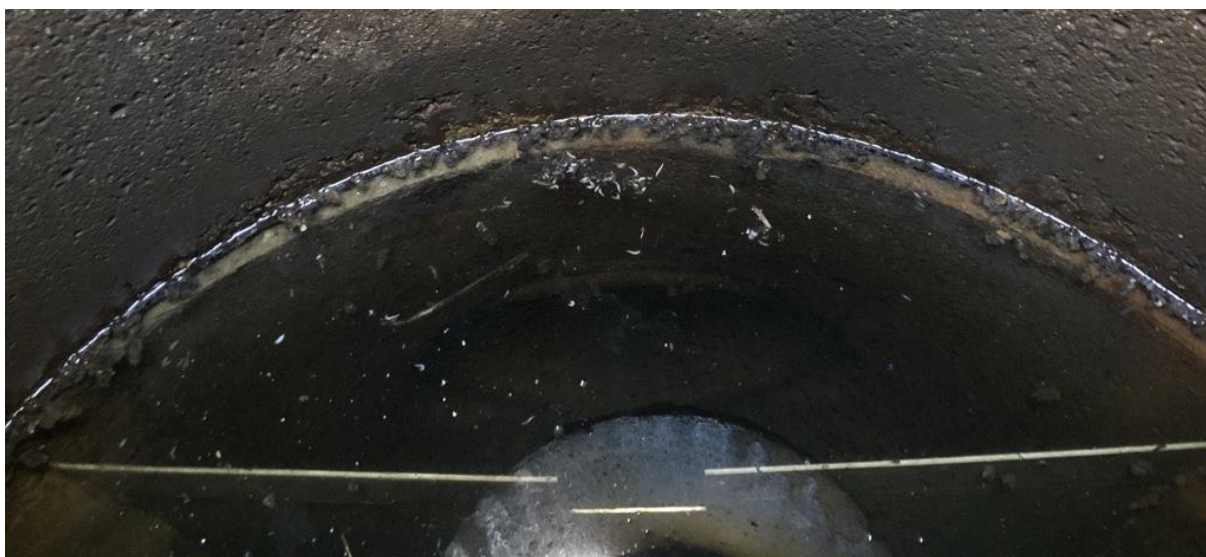
Figur 2 Utloppsbrunn damm H13 efter åtgärd. Plåt med 10 cm bred och 10 cm hög spalt syns på bilden. Vid fototillfället (2024-05-14) ligger hela plåten under vattenytan i brunnen.

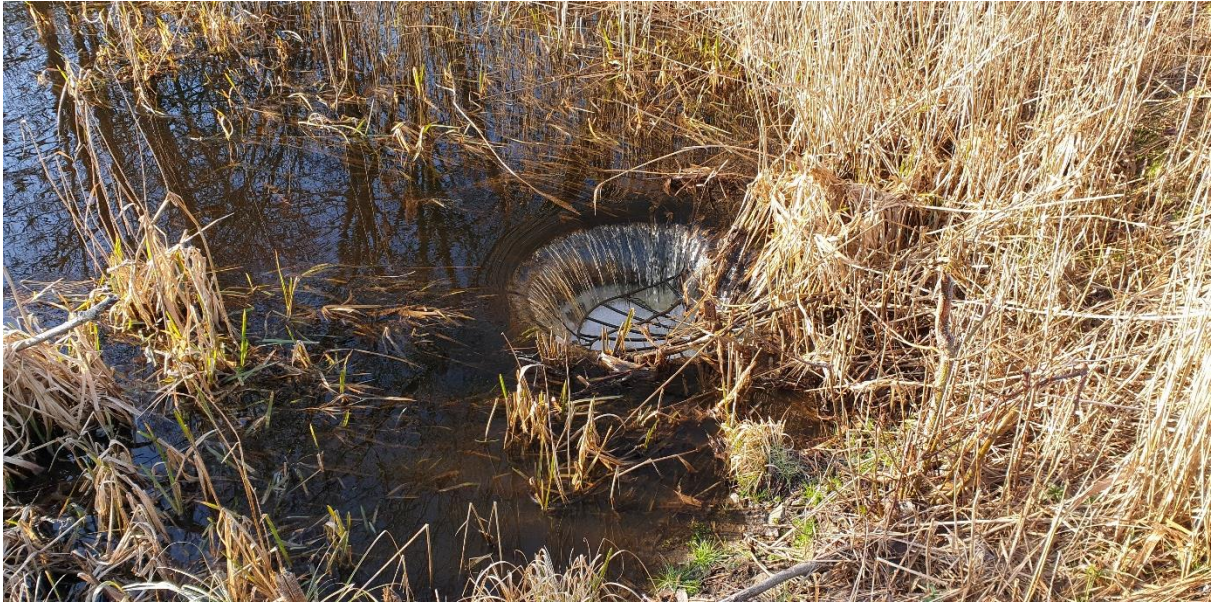
Figur 3 Utloppsbrunnen i damm H37 före åtgärd, 2020-02-27

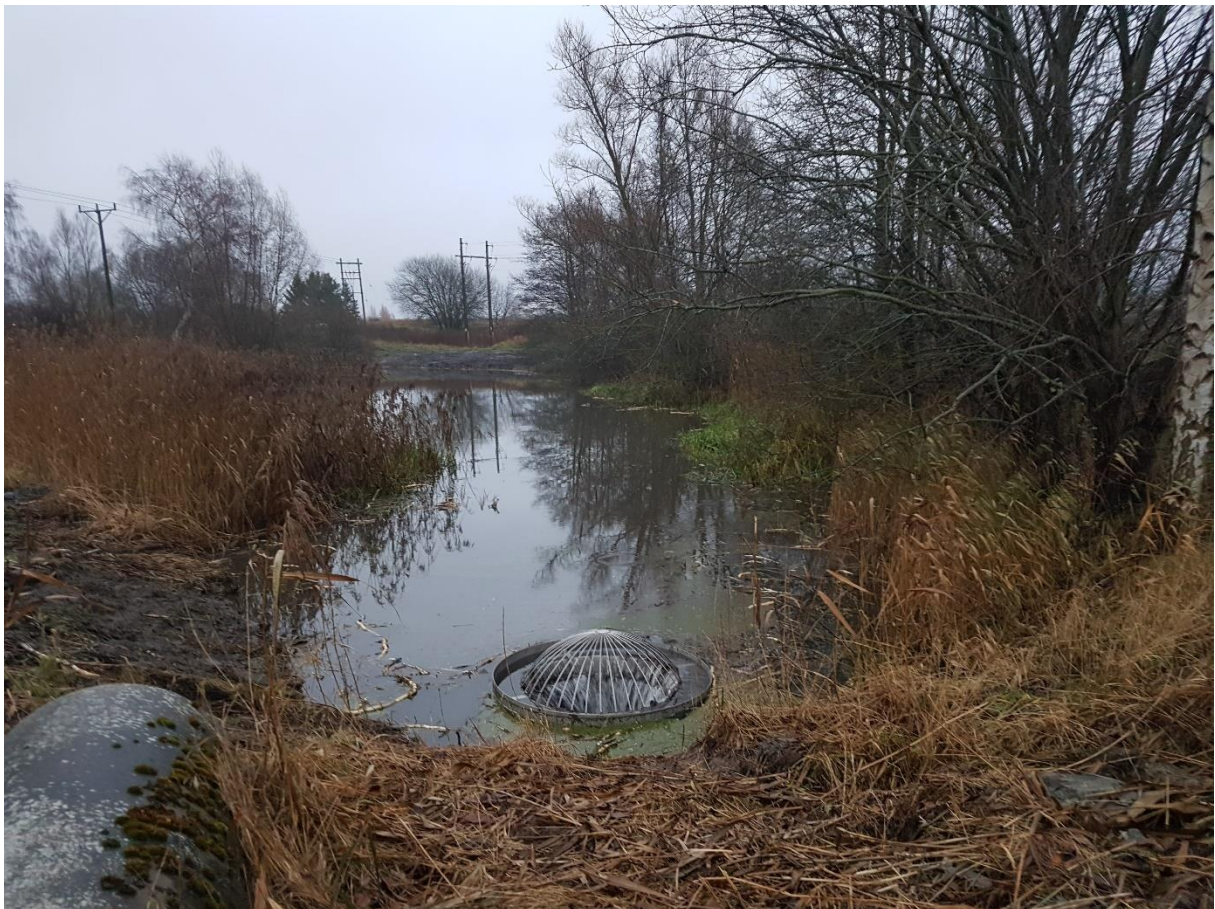
Figur 4 Damm H37 efter åtgärd, 2022-12-05. Förutom åtgärdad utloppsbrunn genomfördes även en rensning som, förutom intill brunnen, kan observeras även i borte delen av dammen.

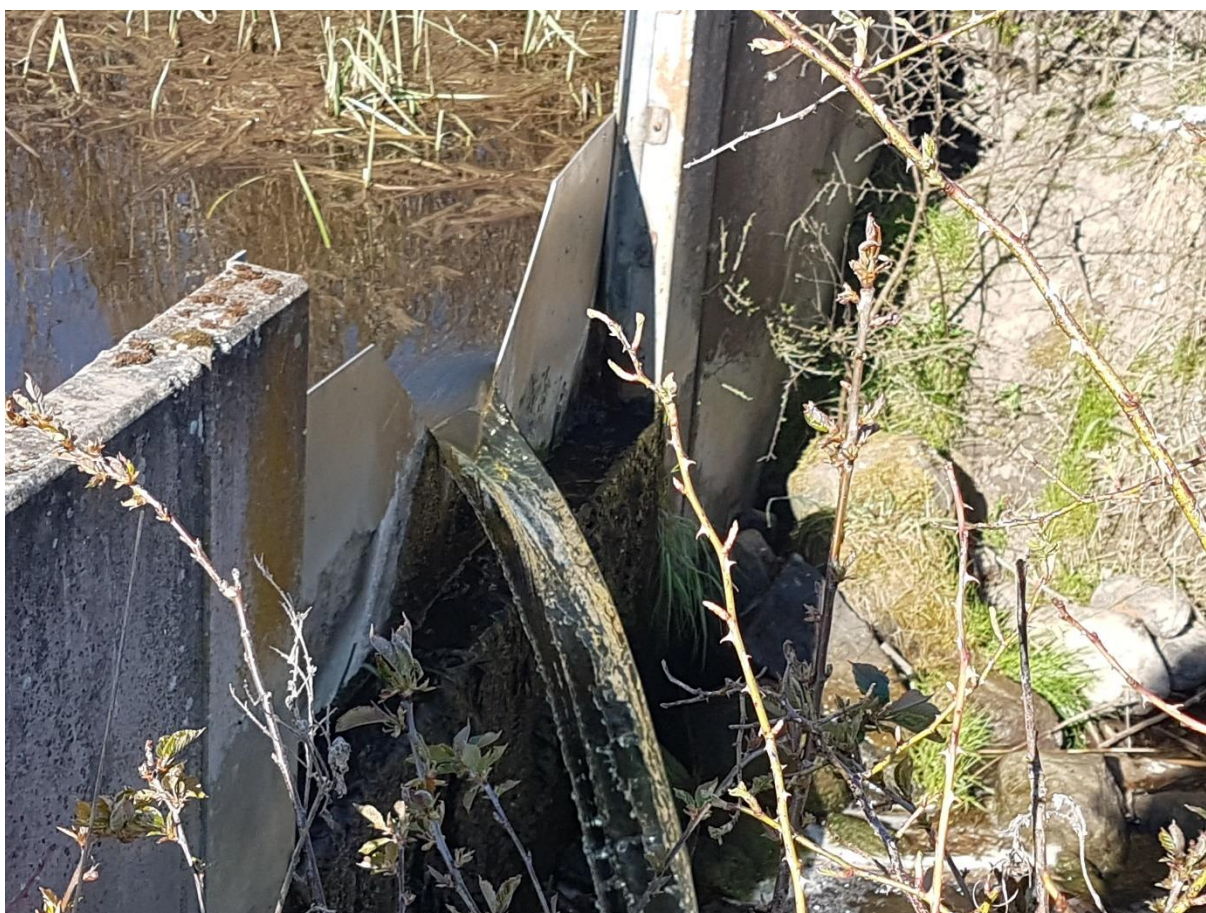
Figur 6 Utloppet från damm H38, ett Thomson-överfall. Före åtgärd 2020-04-24

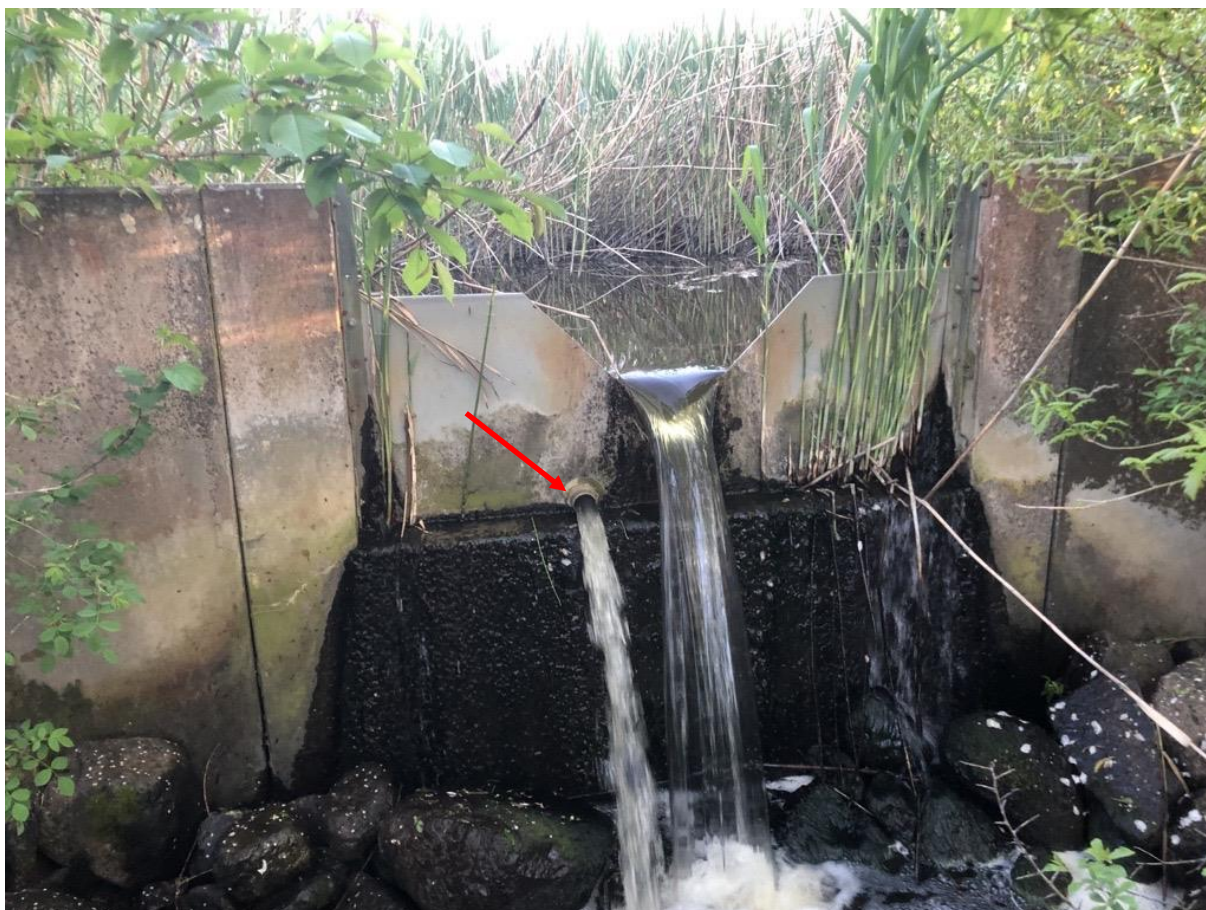
Figur 7 Utloppet från damm H38 efter åtgärd, 2024-05-13. Hål/rör för minitappning monterat i nedre delen av plåten.

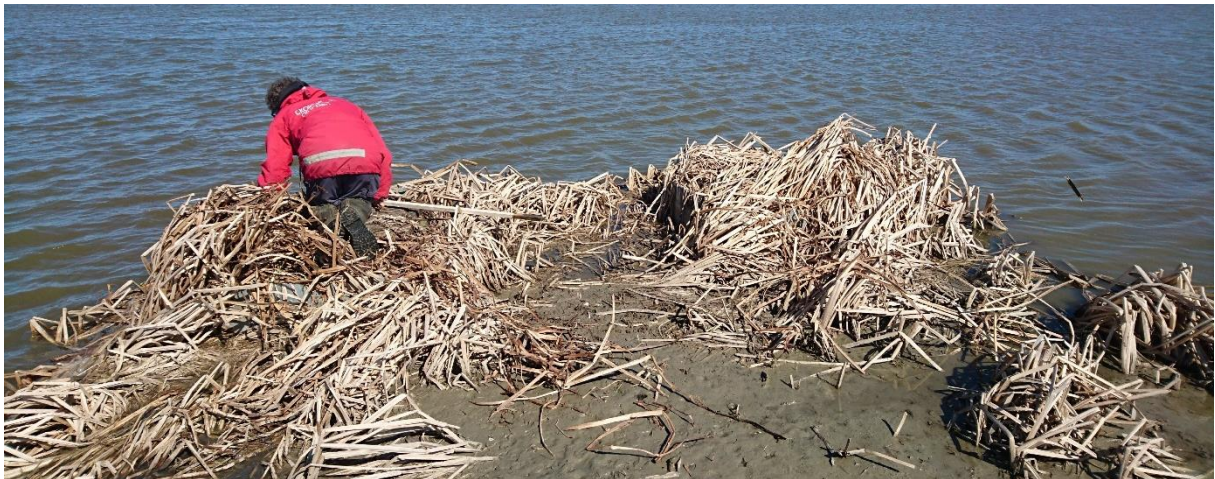
Figur 9 Utloppsbrunnarna före åtgärd, 2020-04-07

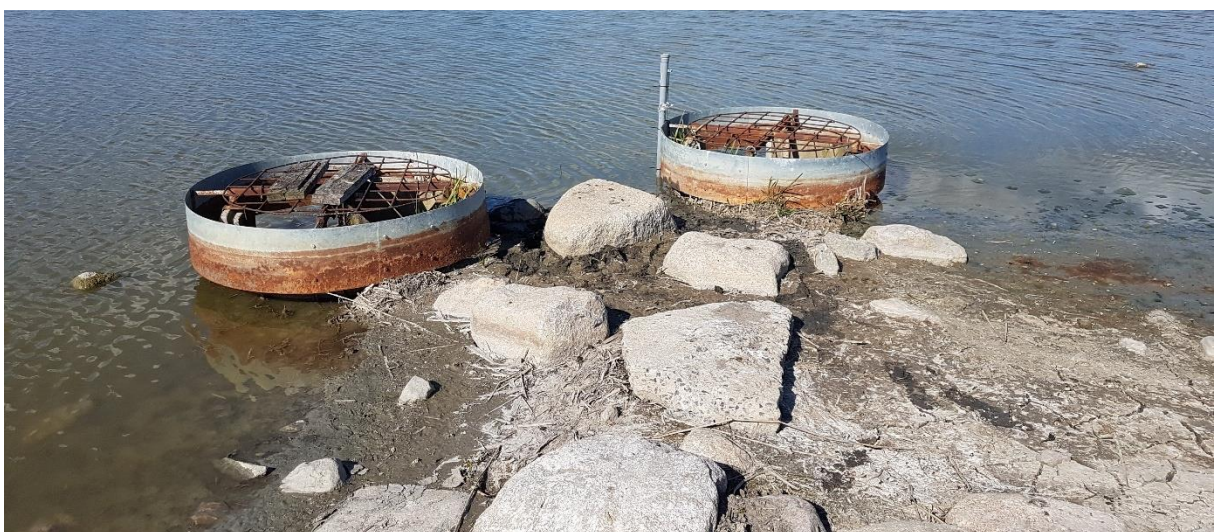
Figur 10 Utloppsbrunnar efter åtgärd, 2023-05-03.

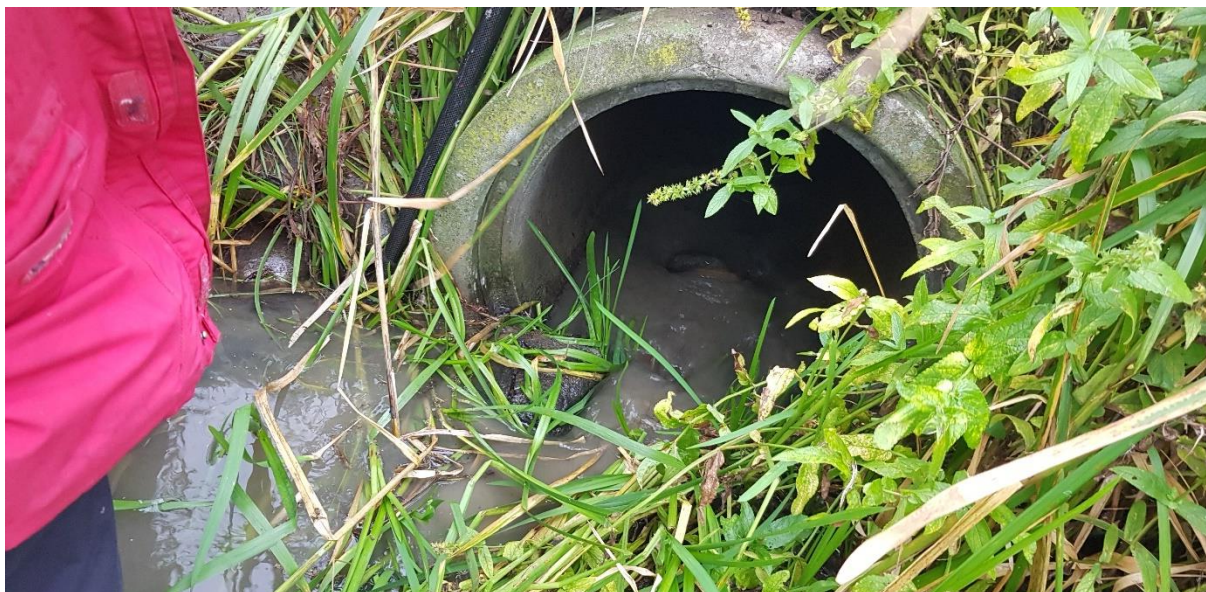
Figur 11 Utloppet från damm H14 saknar reglering. Planerad åtgärd innebär att en skålformad plåt monteras framför utloppsröret för att skapa en reglervolym. Genom plåten dras ett 90 mm rör för att leda igenom lågflöden. 2022-11-11

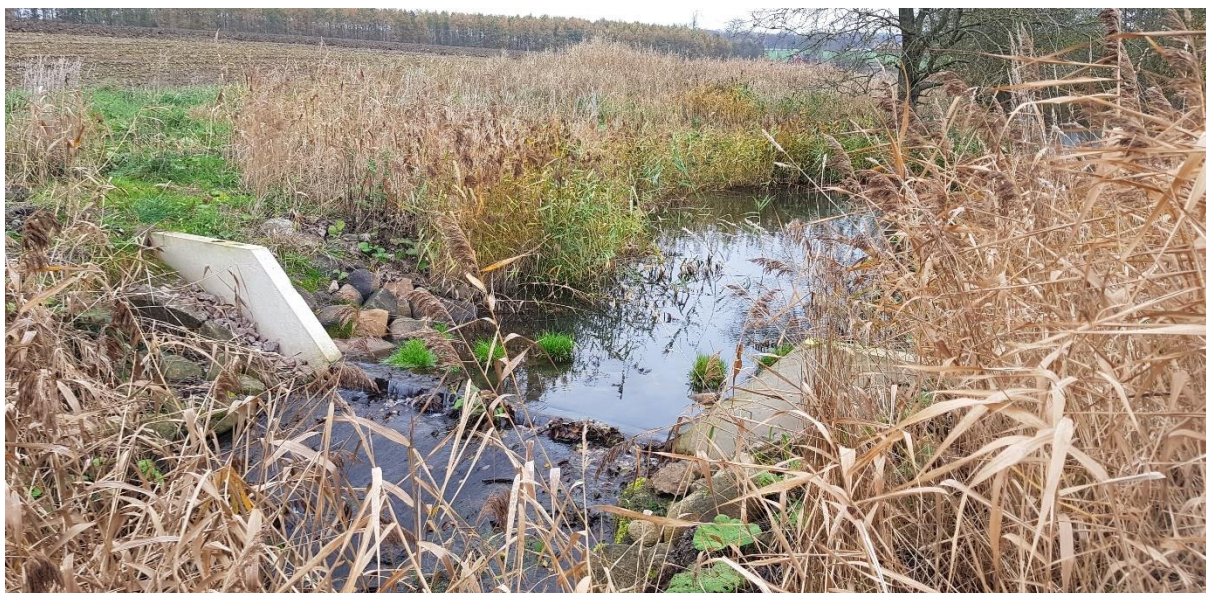
Figur 12 Utloppet från damm H18 består av ett platsgjutet betongdämme. För att skapa reglervolym sätts en 60 cm hög plåt tvärs över dämmet på uppströmssidan. I plåten stansas ett hål 30*15 cm, för att släppa igenom vatten upp till medelvattenföring på nuvarande utloppsnivå. 2022-11-11

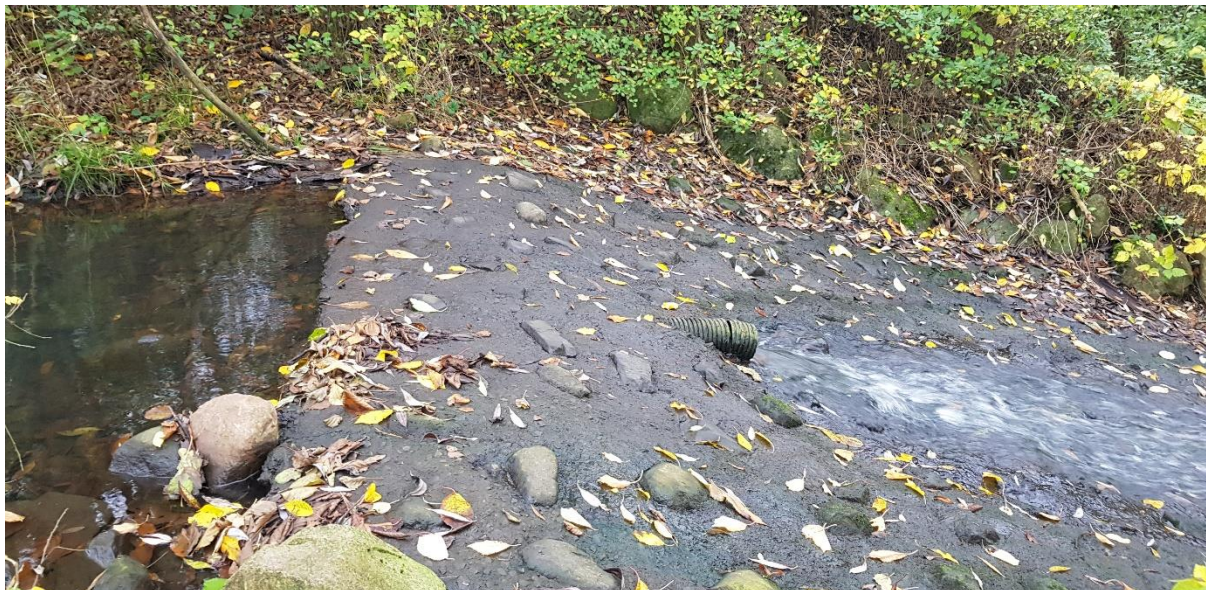
Figur 14 Utlopps dämmet vid damm H25. För att skapa en bättre fördröjning läggs ytterligare tre rör (av samma dimension som det befintliga) genom betongdämmet. 2022-11-11
