# Elfiskeundersökning i Vallkärrabäcken 2016

Lunds kommun

Lund 2017-03-15

Eklövs Fiske och Fiskevård

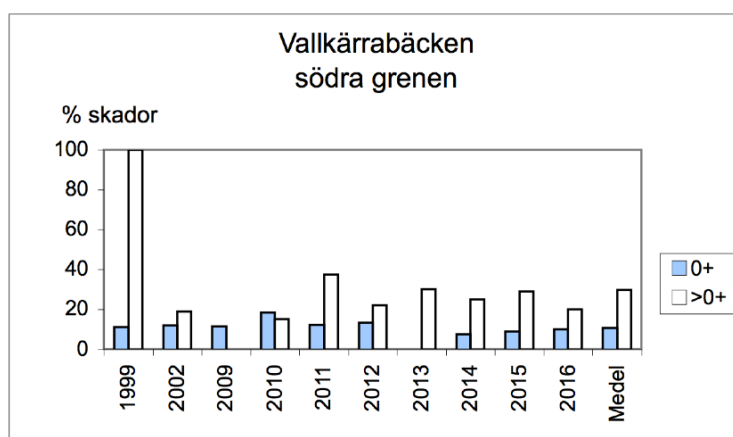
Figur 3. Öring med skador (%) på lokalen i södra grenen i perioden 1999-2016. 0+ anger årsungar och >0+ äldre öring. Medel anger medelvärde för perioden 1999 – 2016.

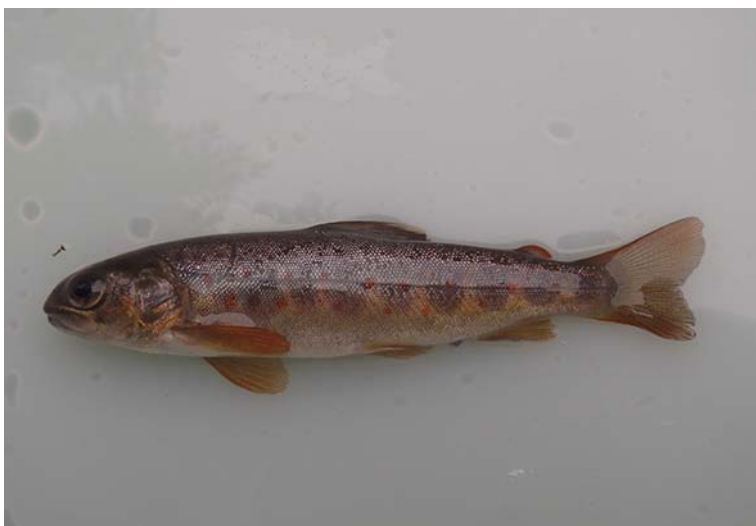
Undersökningen 2016 visar på en fortsatt hög andel skador på öringen i den södra grenen med tydliga skelettmissbildningar där stjärtfena och/eller bukfenor var deformerade (foto 3-9). Vid fisket 2016 låg skadefrekvensen på 10,3%, fördelat på 9,8% för 0+ öring och 20% på äldre öring (>0+), vilket ligger i nivå med medelvärdet för perioden 1999 – 2016 (figur 3). Högst andel skador registrerades år 1999 med en total skadefrekvensen på 29%. Vid fisket 2016 erhöles 48 grönlingar i den södra grenen, tre hade tydliga skelettskador. Missbildningar på fisk förekommer normalt i låga frekvenser, mindre än 1%. Skador kan uppstå på grund av sjukdomar eller att fisken utsätts för exponering av tungmetaller och kemikalier (Thulin, Höglund & Lindesjö 1989). På en referenslokal belägen i den norra grenen av Vallkärrabäcken registrerades låg andel missbildad öring, vilket bör utesluta att skadorna skulle vara orsakade av någon sjukdom. På bägge lokalerna leker havsöring vilka har utsatts för samma miljöpåverkan under sin tillväxt i havet. Orsak till missbildningarna beror troligtvis på att vattnet innehåller en lång rad av miljögifter. Detta har bekräftats genom en studie på fisk under våren 2008, som visat på hormonstörande effekter på fisk i den södra grenen som innehåller lakvatten från St. Hans backar (Hallgren 2009). En omfattande sanering av St. Hans backar har påbörjats under 2013, vilket på sikt bör påverka fisken positivt i Vallkärrabäcken.

Foto 4. Öring med missbildning på stjärtfenan. Foto taget 2012-09-11.

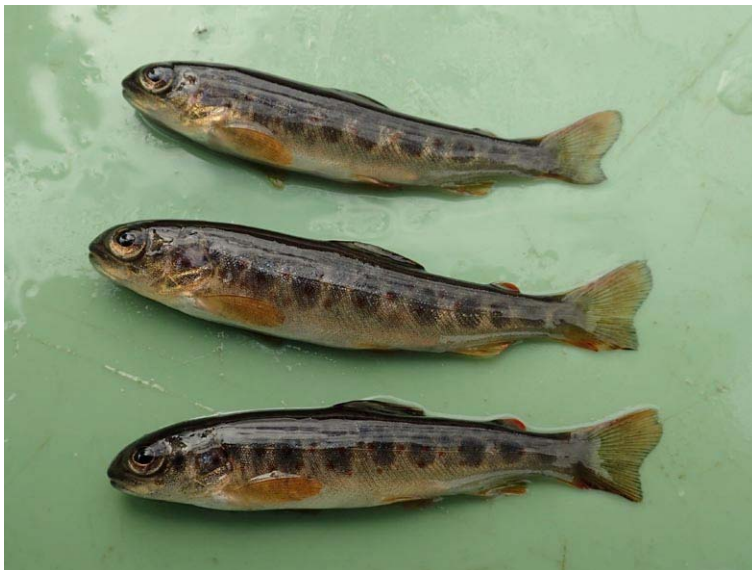
Foto 9. Öring med skador på stjärtfenan. Foto taget 2016-08-02.

Resultaten från årets undersökning visar på en fortsatt förekomst av missbildade öringar. För att vidare kunna följa upp utvecklingen av fiskfaunan i Vallkärrabäcken föreslås att elfiske utförs varje år, på två lokaler. Fisket bör genomföras på samma lokaler som undersöktes vid fisket 2016.
