# Elfiskeundersökning i Vallkärrabäcken 2015

Lunds kommun

Lund 2016-02-01

Eklövs Fiske och Fiskevård

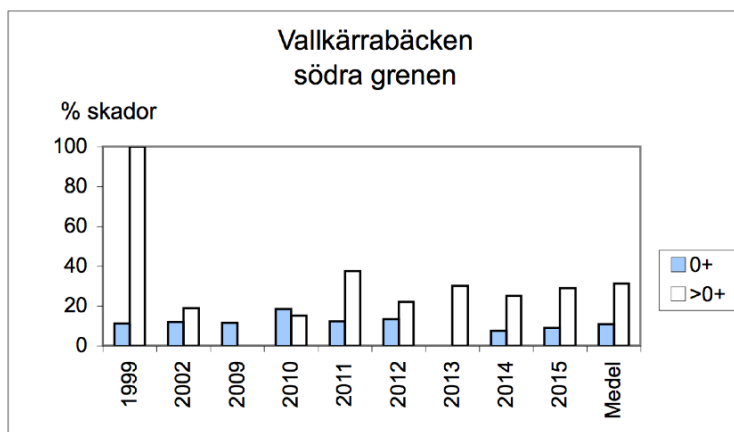
Figur 3. Öring med skador (%) på lokalen i södra grenen i perioden 1999-2015. 0+ anger årsungar och >0+ äldre öring. Medel anger medelvärde för perioden 1999 – 2015.

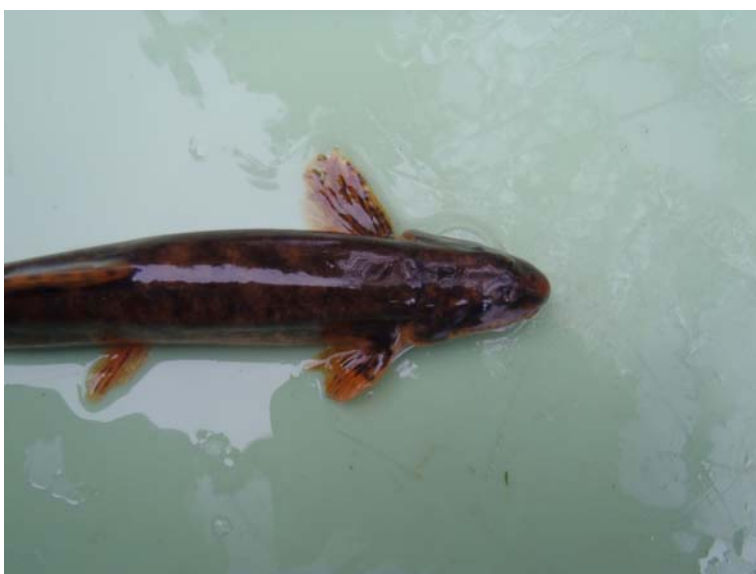
Undersökningen 2015 visar på en fortsatt hög andel skador på öringen i den södra grenen med tydliga skelettmissbildningar där stjärtfena och/eller bukfenor var deformerade (foto 3-8). Vid fisket 2015 låg skadefrekvensen på 14%, fördelat på 9% för 0+ öring och 29% på äldre öring (>0+), vilket ligger i nivå med medelvärdet för perioden 1999 – 2015 (figur 3). Högst andel skador registrerades år 1999 med en total skadefrekvens på 29%. Vid fisket 2015 erhöles 7 grönlingar i den södra grenen, en hade tydliga skelettskador. Missbildningar på fisk förekommer normalt i låga frekvenser, mindre än 1%. Skador kan uppstå på grund av sjukdomar eller att fisken utsätts för exponering av tungmetaller och kemikalier (Thulin, Höglund & Lindesjö 1989). På en referenslokal belägen i den norra grenen av Vallkärrabäcken registrerades ingen missbildad öring, vilket bör utesluta att skadorna skulle vara orsakade av någon sjukdom. På bägge lokalerna leker havsöring vilka har utsatts för samma miljöpåverkan under sin tillväxt i havet. Orsak till missbildningarna beror troligtvis på att vattnet innehåller en lång rad av miljögifter. Detta har bekräftats genom en studie på fisk under våren 2008, som visat på hormonstörande effekter på fisk i den södra grenen som innehåller lakvatten från St. Hans backar (Hallgren 2009). En omfattande sanering av St. Hans backar har påbörjats under 2013, vilket på sikt bör påverka fisken positivt i Vallkärrabäcken.

Foto 5. Grönling med skador på bröstfenorna. Foto taget 2011-08-30.

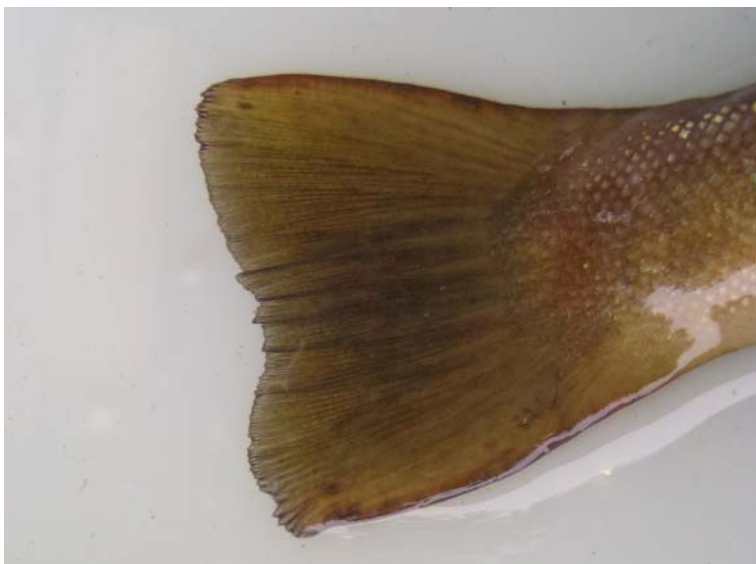
Foto 6. Öring med skador på stjärtfenan. Foto taget 2013-09-27.

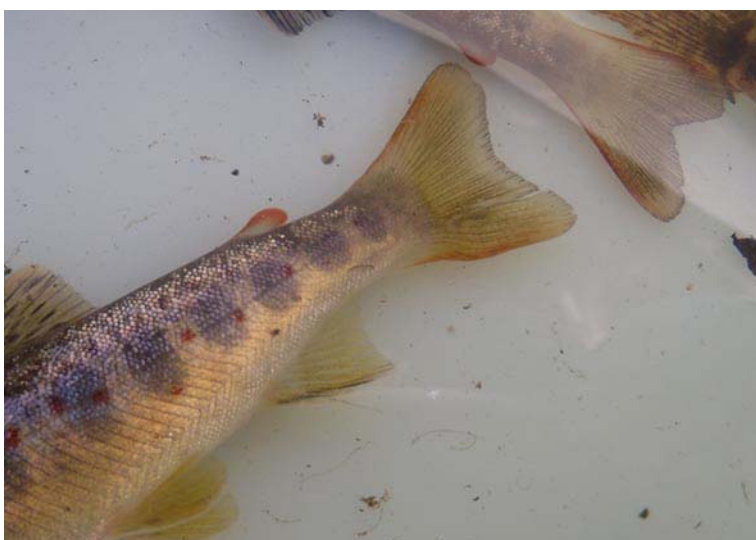
Foto 7. Öring med skador på stjärtfenan. Foto taget 2014-09-27.

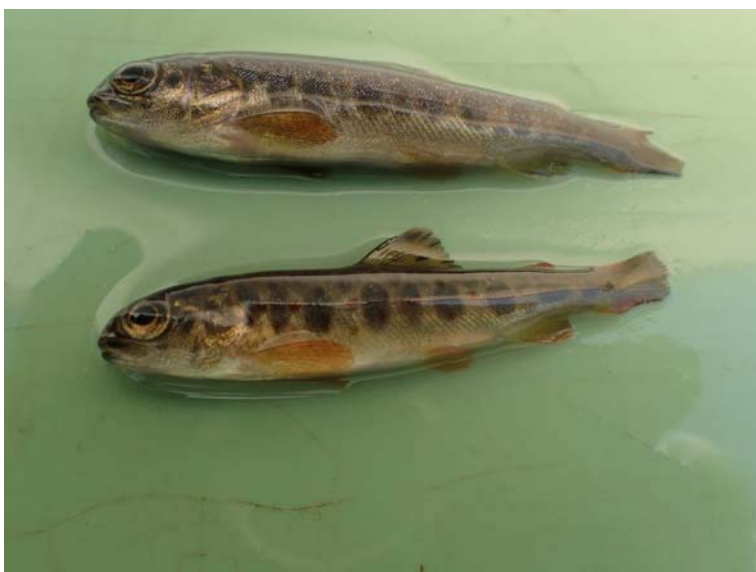
Foto 8. Öring med skador på stjärtfenan. Foto taget 2015-09-24.

Resultaten från årets undersökning visar på en fortsatt förekomst av missbildade öringar. För att vidare kunna följa upp utvecklingen av fiskfaunan i Vallkärrabäcken föreslås att elfiske utförs varje år, på två lokaler. Fisket bör genomföras på samma lokaler som undersöktes vid fisket 2015.
