Helhetsperspektiv Höje å

Kartering av oreglerade sträckor och
förslag för förbättrad biologisk mångfald

Preliminär rapport 2016-08-15

på uppdrag av
Höje å vattenråd

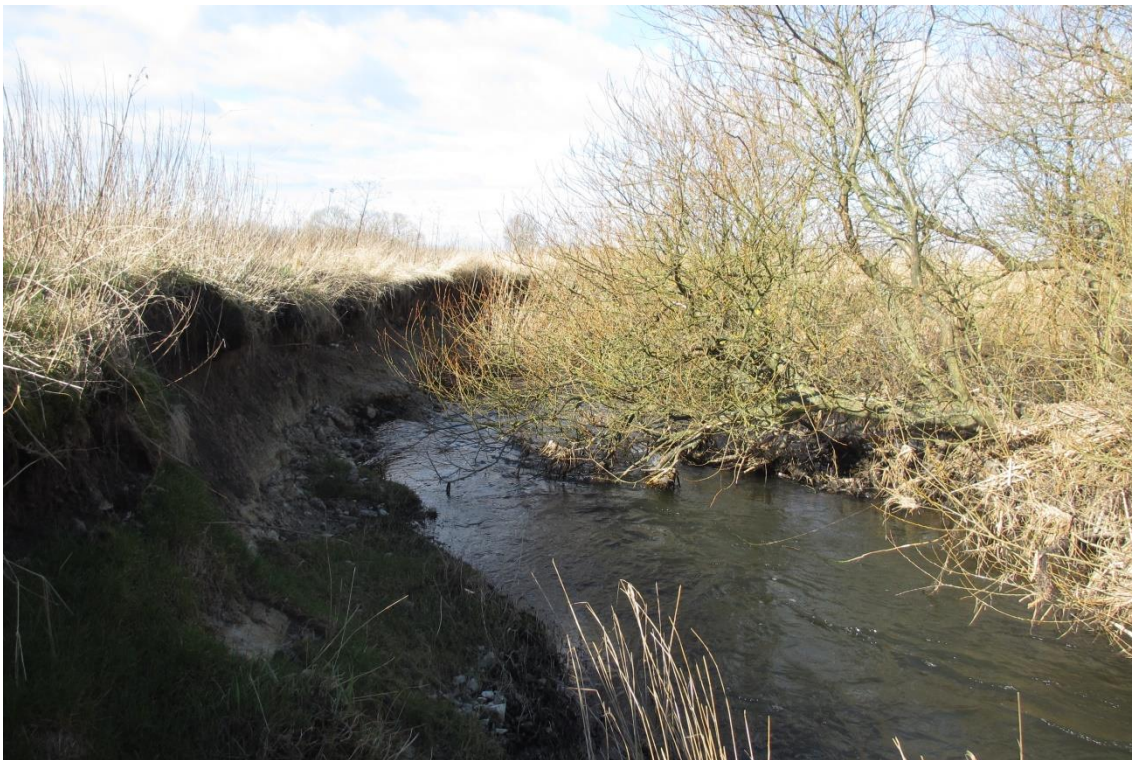
Höje å är på denna sträcka varierande när det gäller fall, bottenstrukturer och beskuggning. På den ca 900 m långa sträckan är höjdskillnaden nästan 2 m, vilket ger ett genomsnittligt fall på ca 2 ‰ (se figur 9). Sträckan är varierande med korta strömsträckor och med lugna partier (se figur 10). På de korta partierna med strömt vatten överlagras hårbotten ofta med lera. Detta kan bland annat bero på den erosion av slänterna som påträffades frekvent (se figur 11). Bitvis är det bra beskuggning av ån (se figur 12).

Figur 11. Höje å nedströms den återmeandrade sträckan vid Trolleberg. Erosion av slänt påträffades i nästan varje sväng.

Sträckan verkar få utvecklas fritt och det syntes inga tecken på skötsel. Under fältkarteringen bedömdes det inte heller finnas något skötselbehov på sträckan. För att minska risken för att skötselbehov ska uppstå i framtiden kan erosionen av slänterna möjligen åtgärdas genom t ex avfasning. Erosionsdämpande åtgärder kan möjligen även ha positiva effekter på örningen genom minskad tillförsel av sediment till vattnet och minskad igenslammningen av bottenarna. Sammantaget anses det vara bra om sträckan får fortsätta att utvecklas fritt utan någon skötsel.

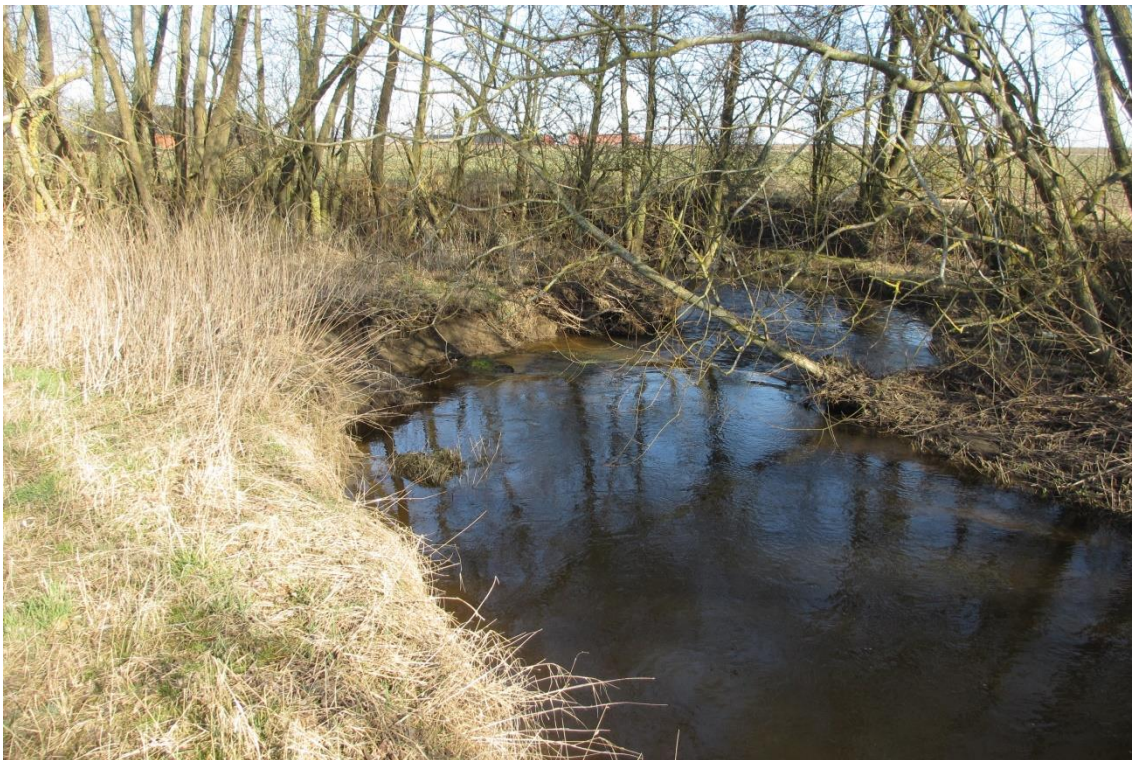
Figur 22. Höje å nedströms Alberta. Träd på båda sidorna ån. Lite erosion påträffades i svängarna.

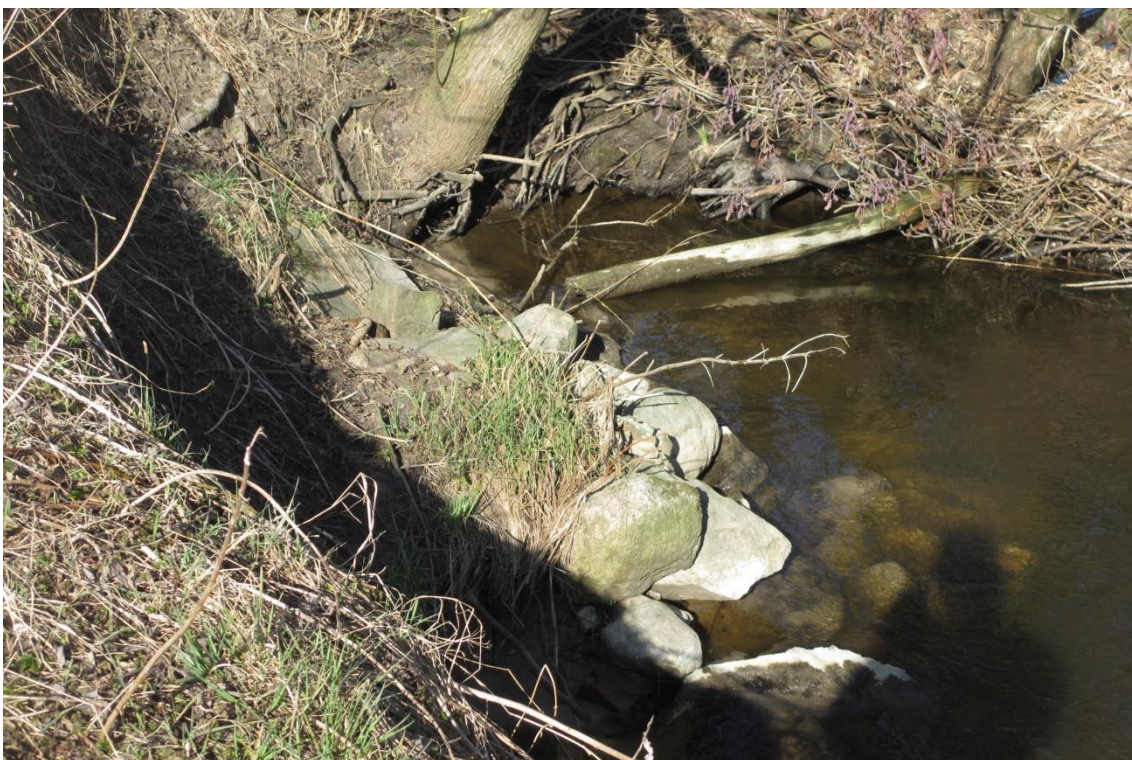
Figur 23. Höje å nedströms Alberta. Stenar har placerats i slänten för att förhindra fortsatt erosion på vissa platser.

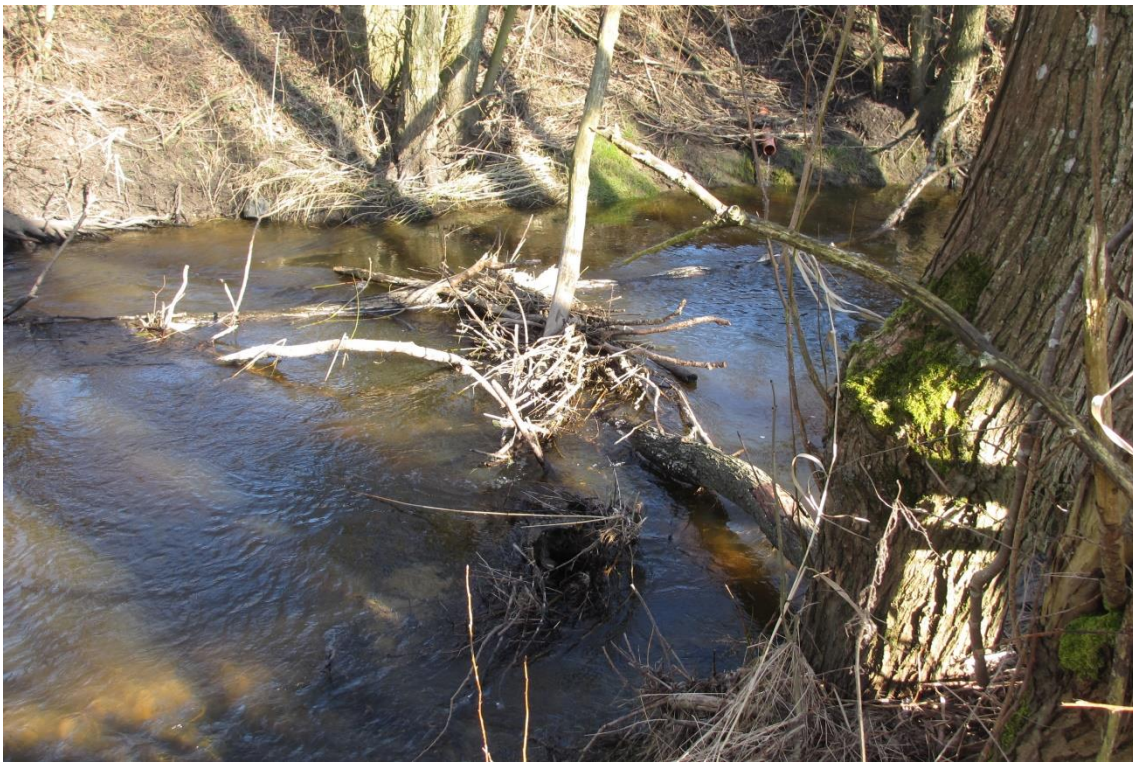
Enligt en markägare längs sträckan har man rensat ån en gång på 50 år. Under rensningen var det enbart nedfallna träd och grenar, som orsaka dämning, som avlägsnades. Vidare har även åtgärder för att minska erosionen gjorts genom att lägga ut sten i slänten (se figur 23). På enstaka ställe finns grenar som ramlat ner i ån som kan orsaka dämning som en följd av att vegetation och annat bråte fastnar (se figur 24).

Figur 24. Höje å nedströms Alberta. Grenar har ramlat ner i ån och kan möjligen orsaka viss dämning.

Det bedöms inte finnas något behov av skötsel längs sträckan. Om markägaren skulle uppleva problem med avvattnings skulle en liknande rensning som gjorts tidigare, där nedfallna träd och grenar som orsakade dämning avlägsnades, göras om.

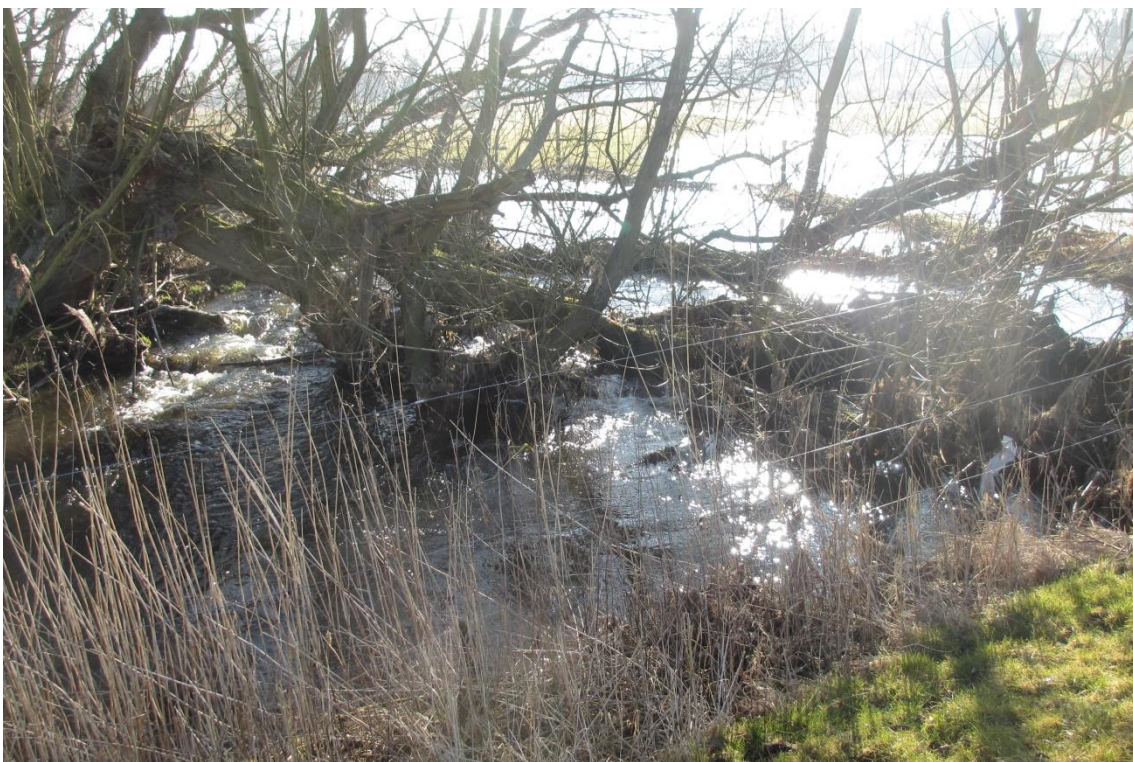
På sträckan finns enbart enstaka tecken på erosion som är en naturlig följd av åns slingrande lopp och bedöms inte heller orsaka några problem. Vidare finns det även en del träd som ligger i vattnet och kan orsaka dämning (se figur 31).

Figur 31. Höje å vid Esarp. Grenar och träd har ramlat ner i ån och kan orsaka dämning.

Höje å är på denna sträcka fin och varierad vilket medför att någon skötsel eller åtgärder för den biologiska mångfalden inte anses vara nödvändig. Det bästa vore om ån kan få fortsätta utvecklas fritt på sträckan. Vid karteringen sågs tecken på att en korvsjö håller på att bildas vid den andra svängen nedströms Esarps kyrka. Träd som fallit ned i ån skapar en variation både över och under vattnet som är positiv för naturmiljön. Utgör träden ett allvarligt hinder för markavvattningen måste de emellertid tas bort.

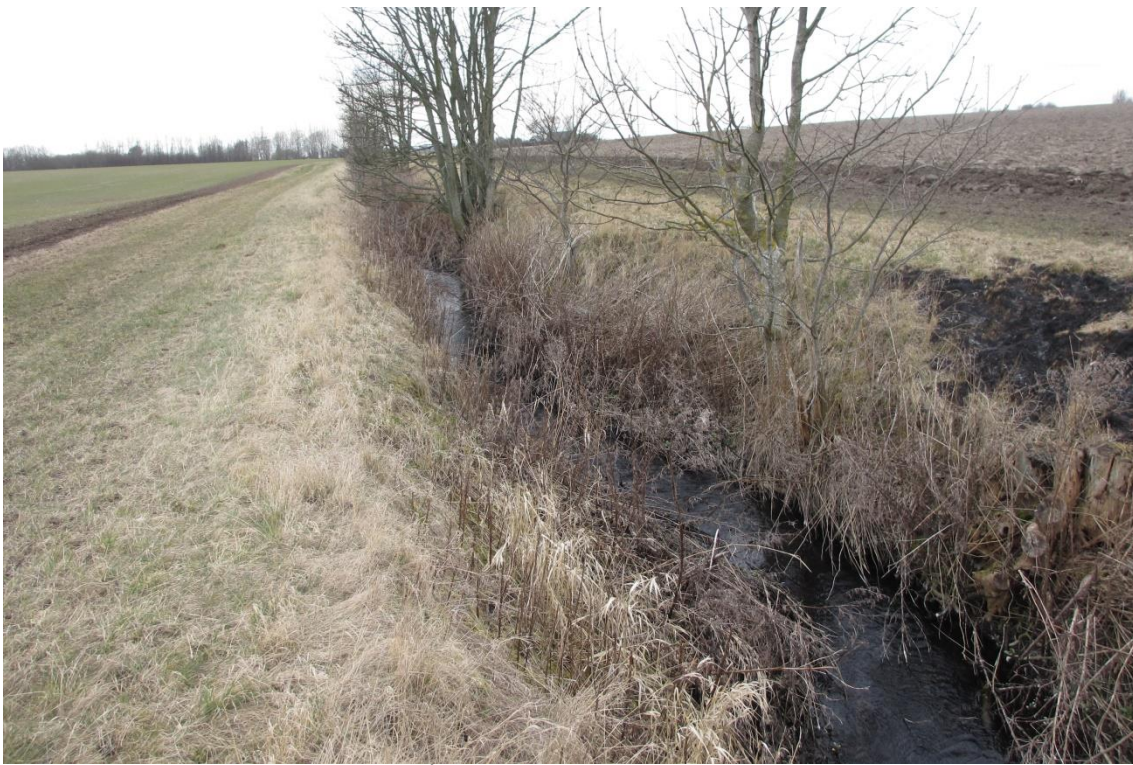
Figur 51. Önnerupsbäcken vid Laxmans Åkarp. Den oreglerade sträckan är rak och beskuggningen är ytterst begränsad.

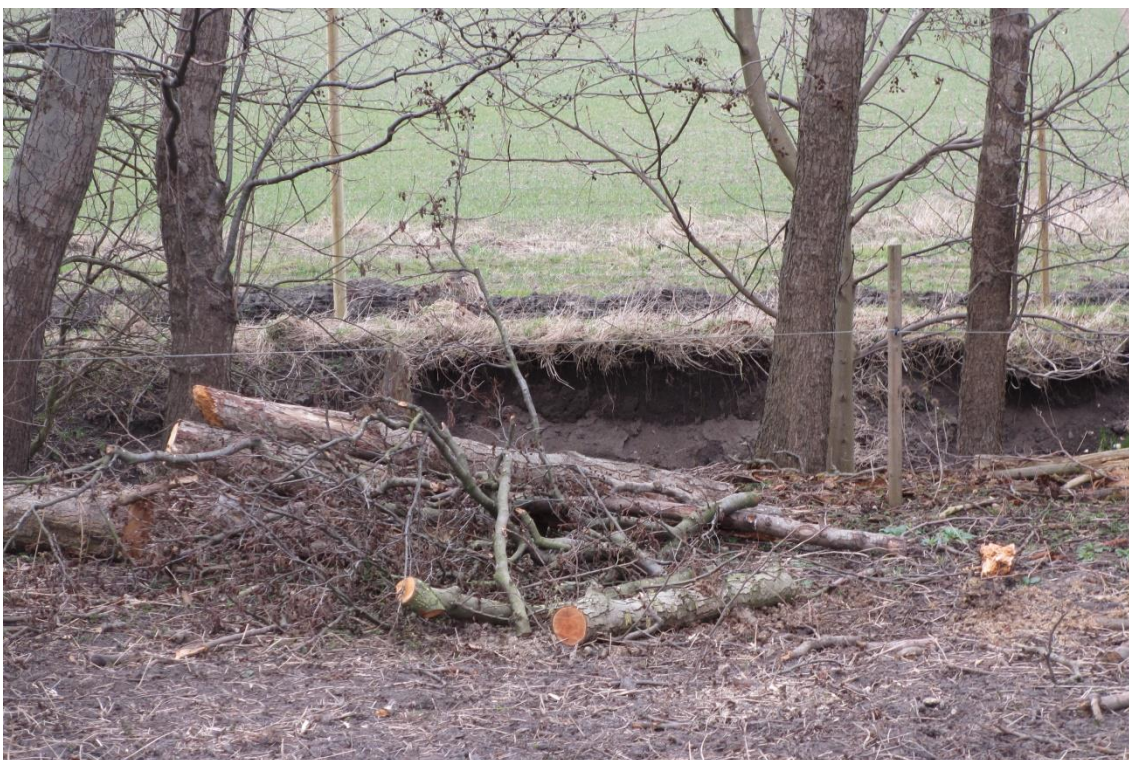
Figur 55. Vallkärrabäcken vid Lilleby. Erosion av slänten i de övre delarna av sträckan.

Vid fältkarteringen sågs inget behov av skötsel på sträckan. Den kraftiga erosionen i de övre delarna av sträckan kan medföra att bäcken behöver rensas i framtiden. Behovet av eventuell framtida skötsel skulle kunna minskas genom att erosionen åtgärdas t ex kan slänterna avfasa. Alternativt genom att man även här lägger ut stenmaterial i de utsatta slänterna. Om skötsel ska ske med hjälp av klippskopa är det lämpligare att använda större block eller stenar som erosionskydd istället för stenkross.

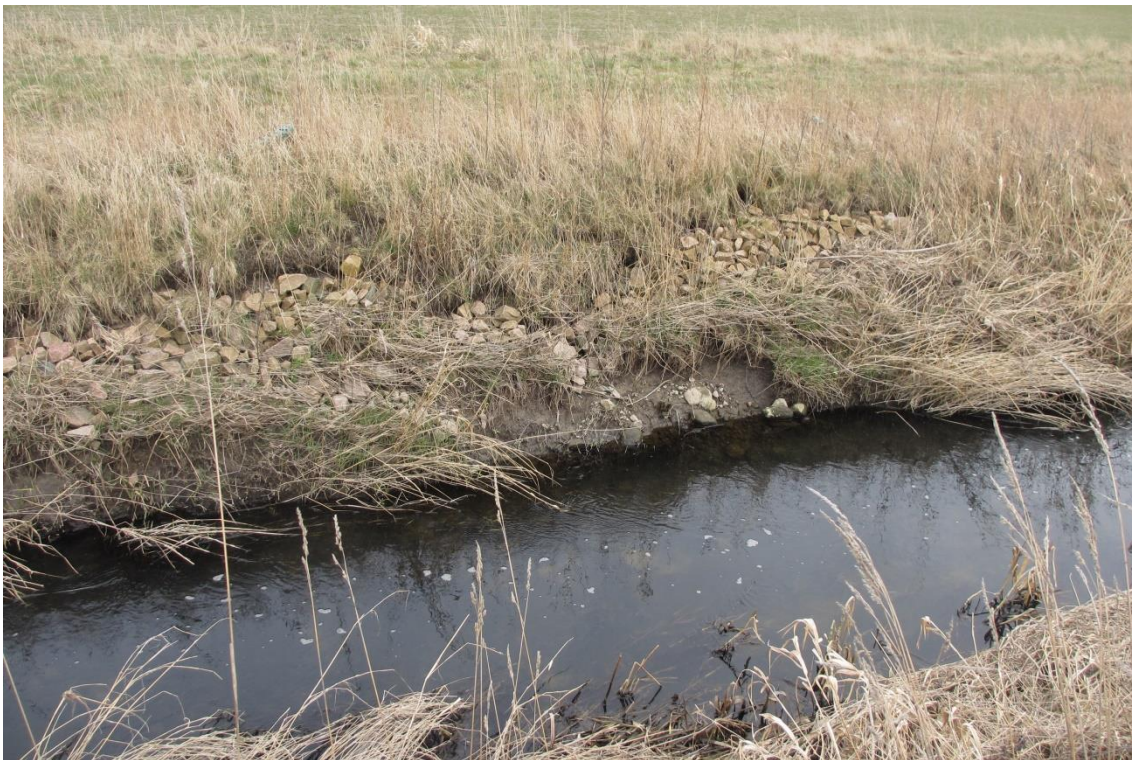
Figur 56. Vallkärrabäcken vid Lilleby. Stenkross har lagts i slänten för att motverka fortsatt erosion.

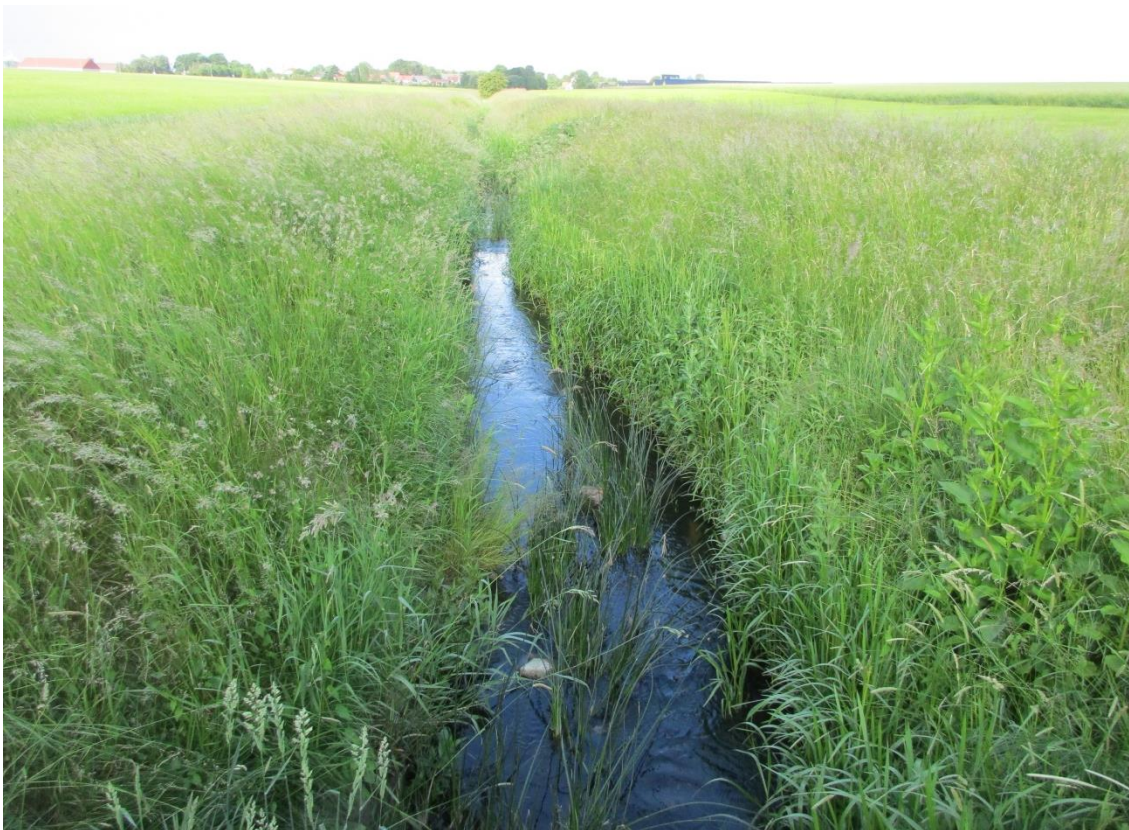
Figur 60. Vallkärrabäcken vid Vindfälle gård. Bäcken är rak och det finns inga träd som ger skugga.

Åtgärder har tidigare genomförts på sträckan för att förbättra bottenförhållandena för bland annat öring. Dessutom bidrar avfasningen och utläggningen av stenmaterial i slänten sannolikt till att mindre sediment tillförs diket och på så vis krävs mindre skötsel. För att minska eventuellt framtida skötselbehovet ytterligare och samtidigt gynna den biologiska mångfalden kan träd planteras på bäckens södra sida.

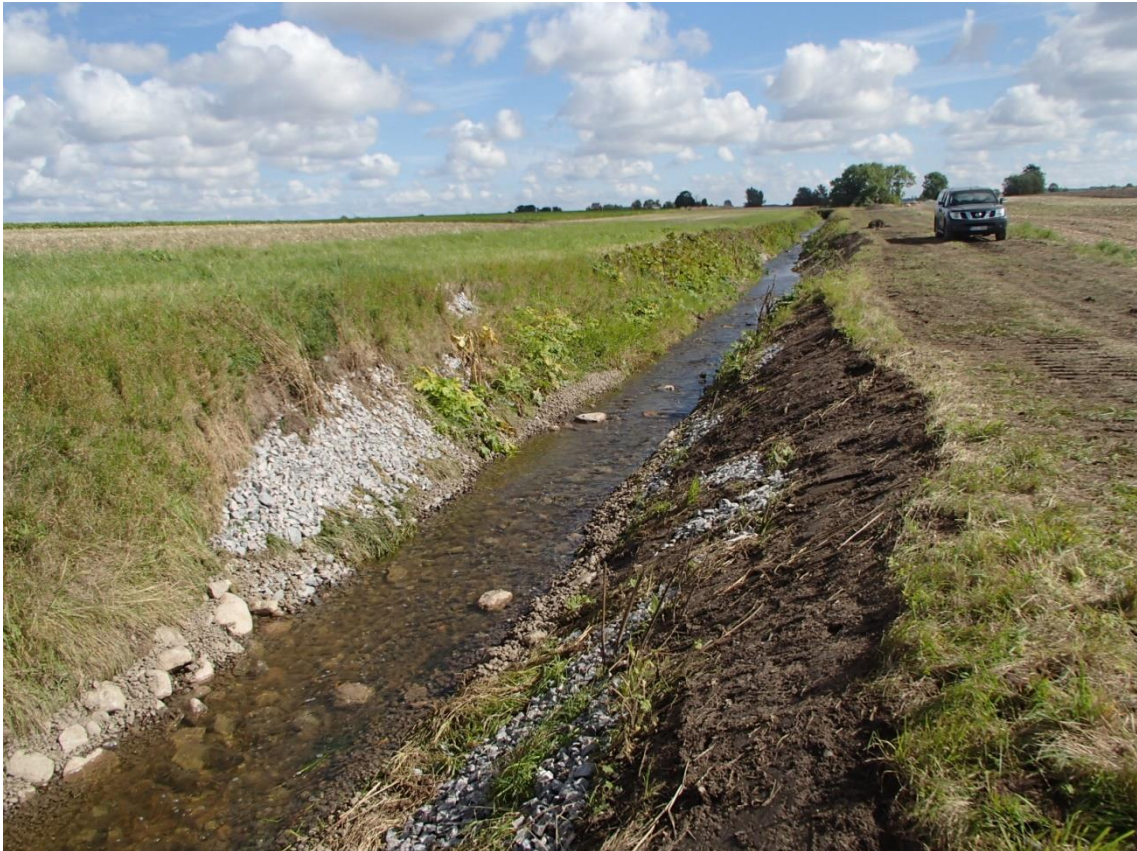
Figur 62. Vallkärrabäcken vid Vindfälle gård. Slänten har avfasats till höger i fotot och till vänster har sten lagts i slänten för att motverka fortsatt erosion. Avfasningen är nyligen genomförd vid tillfället för fotograferingen. Fotograf: Håkan Björklund, Ekologgruppen

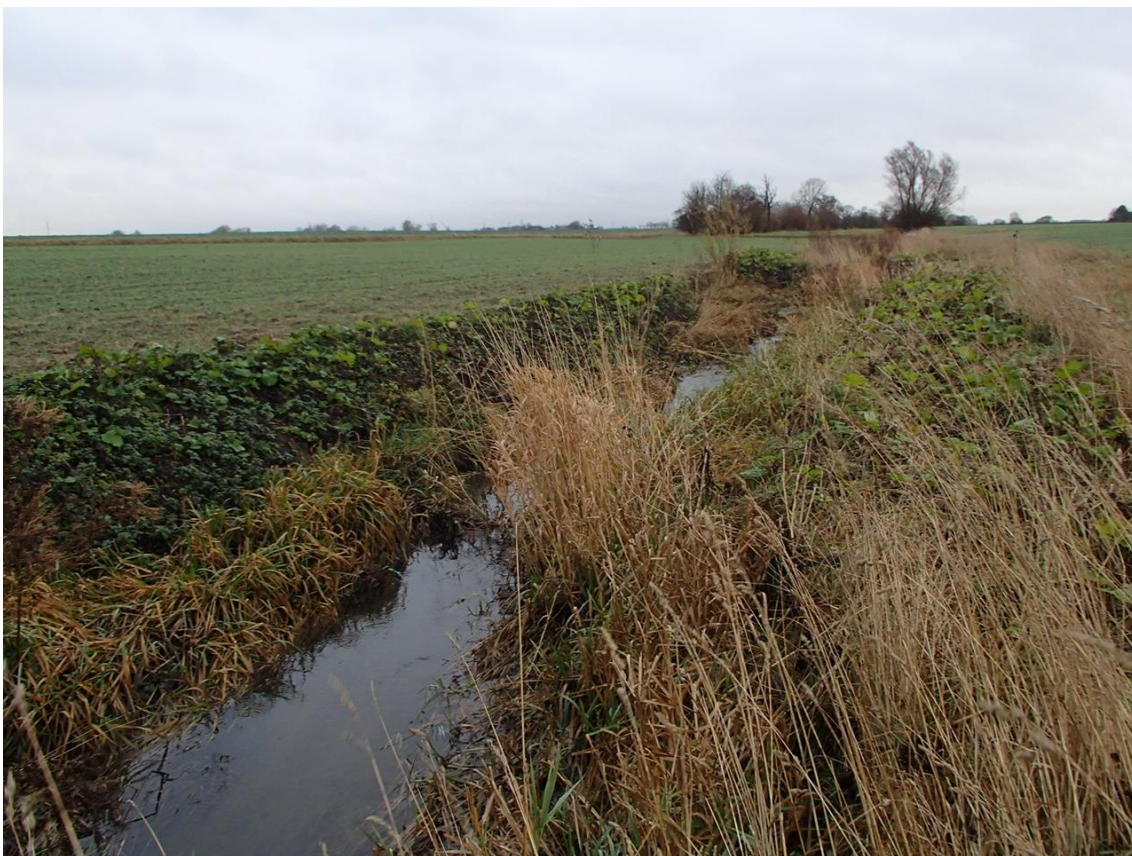
Denna sträcka har troligen rätats vid något tillfälle och är idag ett rakt dike med dålig beskuggning (se figur 65). Det är tämligen mycket vegetation i bäcken och på slänterna dominerar pestskräp. Erosion påträffades på flera ställen längs sträckan (se figur 66). På den nästan 500 m långa sträckan är höjdskillnaden drygt 2 m, vilket ger ett genomsnittligt fall på nästan 5 ‰ (se figur 67).

Figur 65. Vallkärrabäcken nedströms Fjelle boställe. Rak sträcka med en del vegetation i bäcken. På slänterna dominerar den invasiva arten pestskräp.

Det är troligt att det i dagsläget sker skötsel på sträckan. För att minska eventuellt framtida behov av skötsel kan träd planteras längs bäckens södra slänt för att minska vegetationen i åfåran. Beskuggningen skulle dessutom medföra positiva effekter på den biologiska mångfalden. Vidare är det bra fall på delar av sträckan och här hade det varit möjligt att lägga i mer grus och sten för att förbättra förutsättningarna för öringlek. Erosionen skulle kunna åtgärdas genom anläggande av tvåstegsdike, avfasning av slänten eller punktvisa insatser.

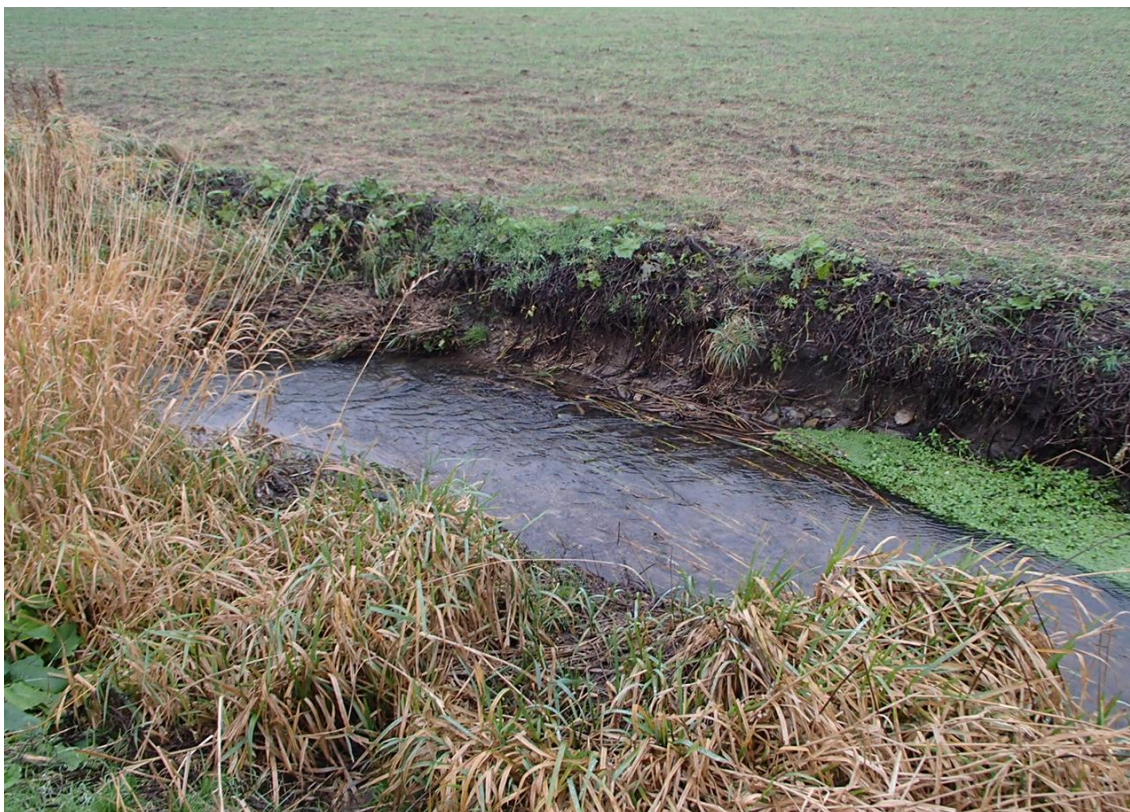
Figur 66. Vallkärrabäcken nedströms Fjelle boställe. Början på erosion i kanten. Åkern brukas ända till kanten och kommer påverkas negativt om erosionen får fortsätta.

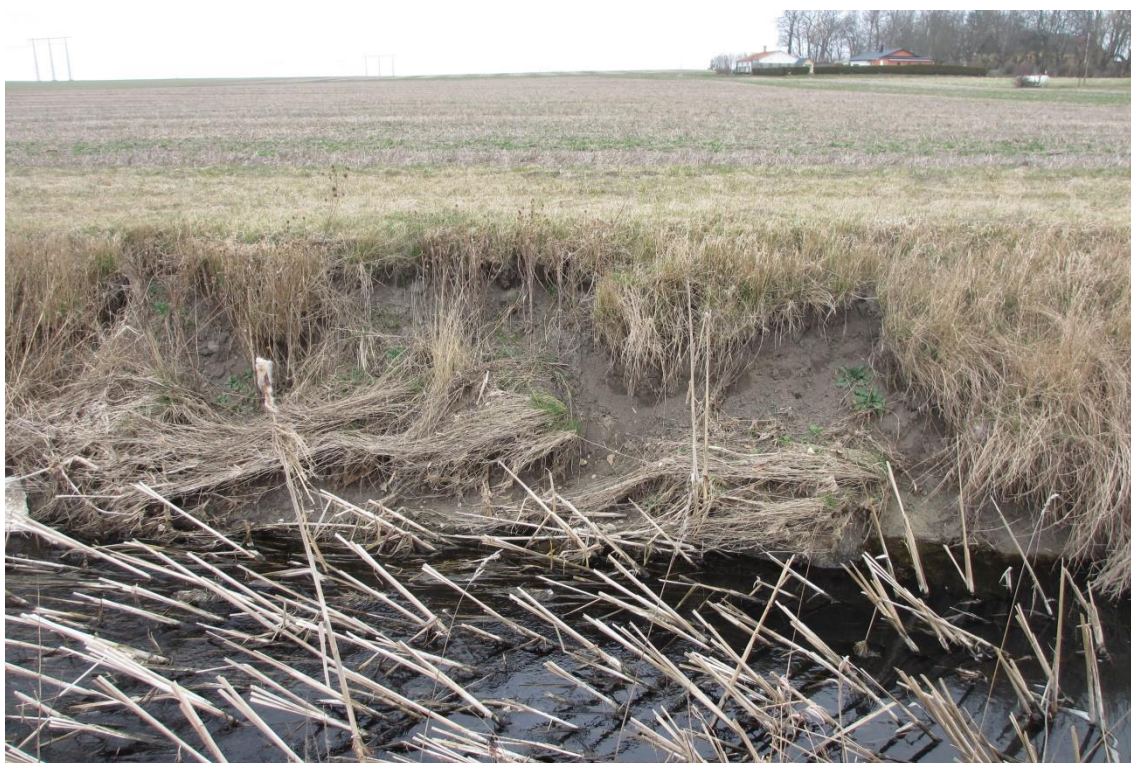
Råbydiket har vid något tillfälle grävts och rätats. På sträckan har slänterna eroderat något och det växer en del vegetation i diket (se figur 69 och 70). Vidare är sträckan dåligt beskuggad, det finns enstaka pilar på norra sidan i den övre delen av sträckan (se figur 69 och 71). På den drygt 800 m långa sträckan är höjdskillnaden 2,5 m, vilket ger ett genomsnittligt fall på nästan 3 ‰ (se figur 72). Botten bestod till stor del av hårdmaterial som var överlagrat med lera.

Figur 70. Råbydiket vid mynningen i Höje å. Erosion av dikets norra slänt. På fotot syns även en del vegetation i diket.

Enligt arrendatorn krävs det ingen skötsel på sträckan för att bibehålla diket avvattnande förmåga. För att gynna den biologiska mångfalden hade man kunnat plantera träd längs diket södra slänt och på så vis minska vegetationen i diket samt sänka vattentemperaturen. I de övre delarna är det bra fall och här hade det varit möjligt att förbättra bottenförhållandena genom att lägga i mer sten och grus. Genom att minska erosionen kan bottenförhållandena ytterligare förbättras genom att botten inte slammar igen.

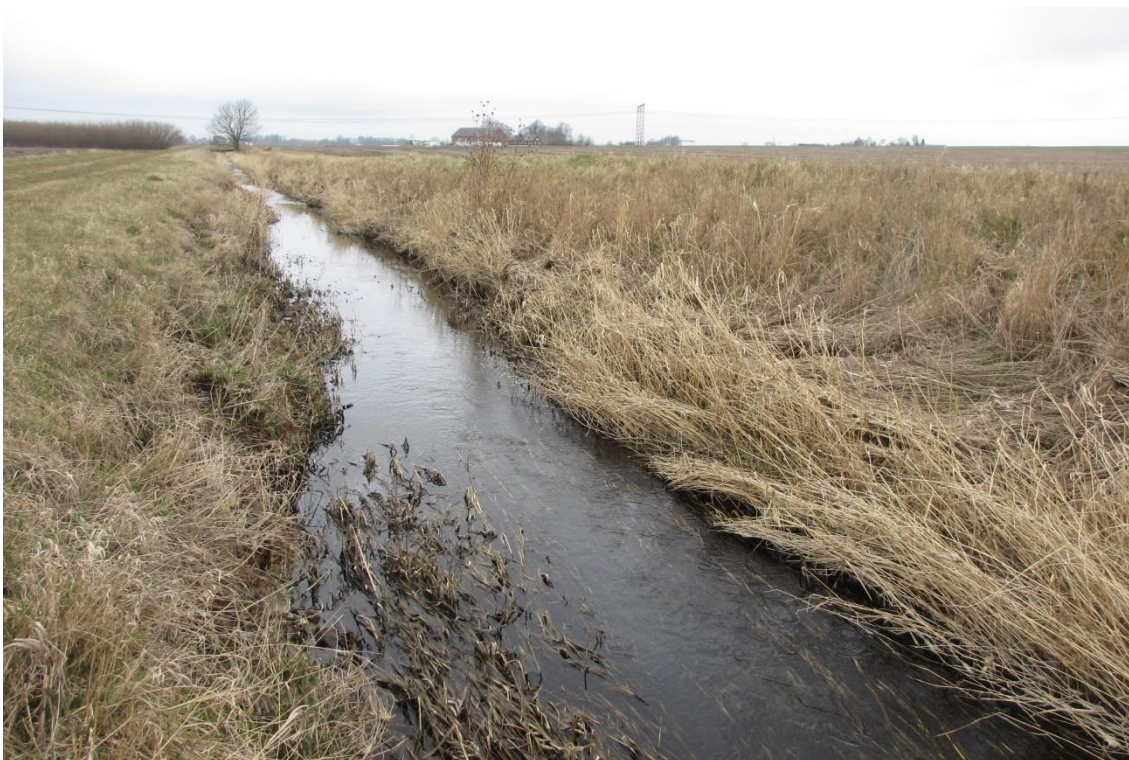
Figur 71. Råbydike vid mynningen i Höje å. Rakt dike utan någon beskuggning.

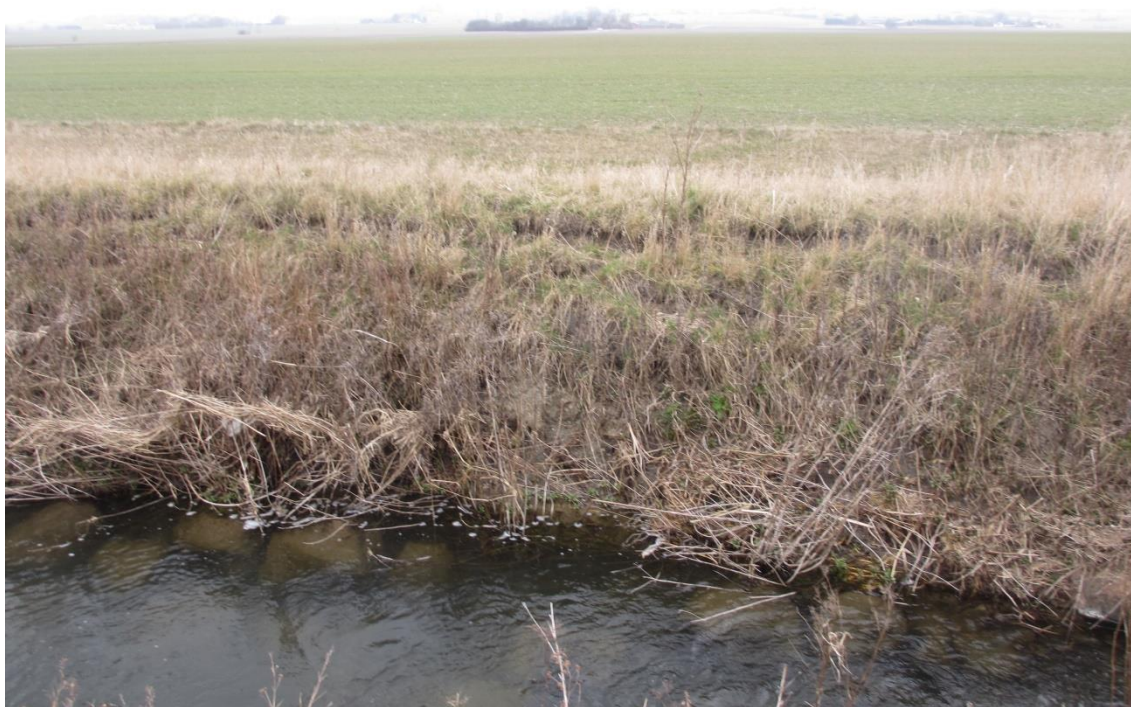
Figur 75. Råbydiket vid stora Bjällerup. Branta slänter med erosion. Stora stenar/block har lagts i diket troligen för att minska erosionen vid kulvertens mynning.

Vid fältkarteringen upptäcktes inget behov av skötsel men det var tydligt att det sker rensningar av diket. För att minska eventuellt framtida behov av rensningar kan träd planteras längs diket södra sida för att minska vegetationen i diket. Vidare kan slänterna fhasas av för att minska tillförseln av sediment till diket vilket även det minskar behovet av att rensa diket.
