# Kartering av oreglerade sträckor och förslag till åtgärder för en ökad biologisk mångfald

## Höje å helhetsperspektiv

2017-04-04

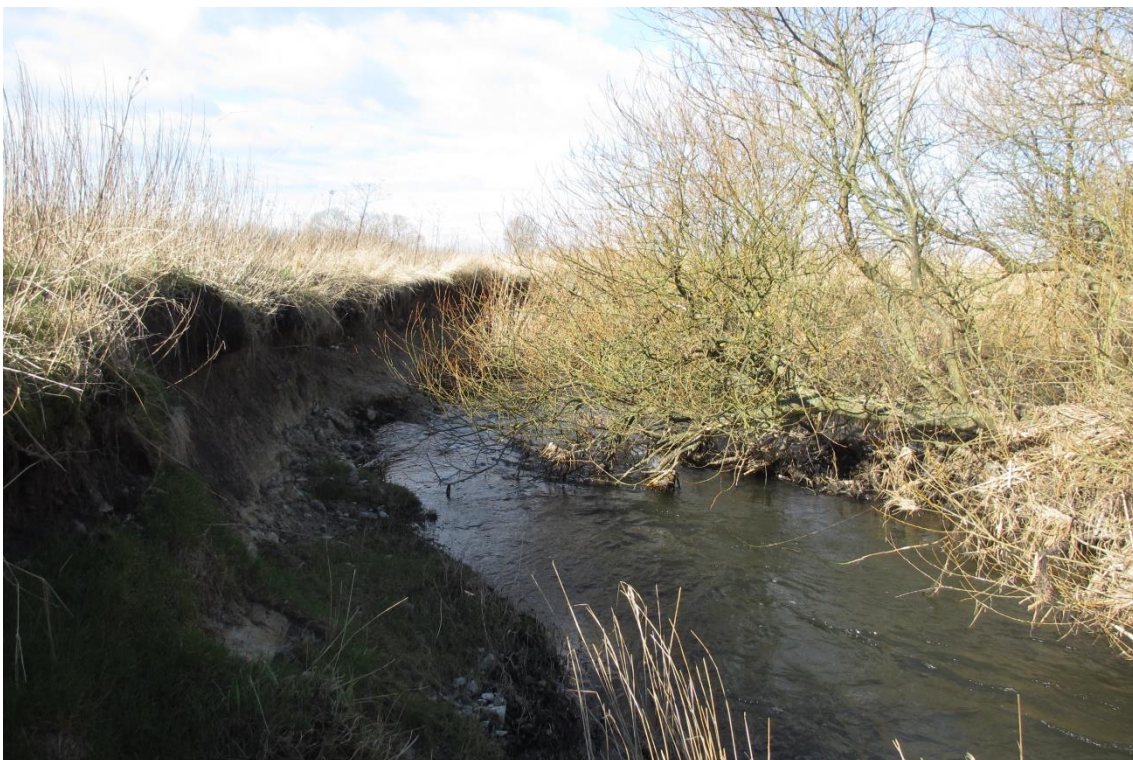
**Figur 6.** Höje å nedströms den återmeandrade sträckan vid Trolleberg. Erosion av slänt påträffades i nästan varje sväng.

Sträckan verkar få utvecklas fritt och det syntes inga tecken på skötsel. Under fältkarteringen bedömdes det inte heller finnas något skötselbehov på sträckan. För att minska risken för att skötselbehov ska uppstå i framtiden kan erosionen av slänterna möjligtvis åtgärdas genom t ex avfasning. Erosionsdämpande åtgärder kan eventuellt även ha positiva effekter på öringen genom minskad tillförsel av sediment till vattnet och minskad igenslamningen av bottenarna. Sammantaget anses det vara bra om sträckan får fortsätta att meandra fritt inom ådalen utan aktiv skötsel och att man värnar de naturvärden som redan finns på sträckan.

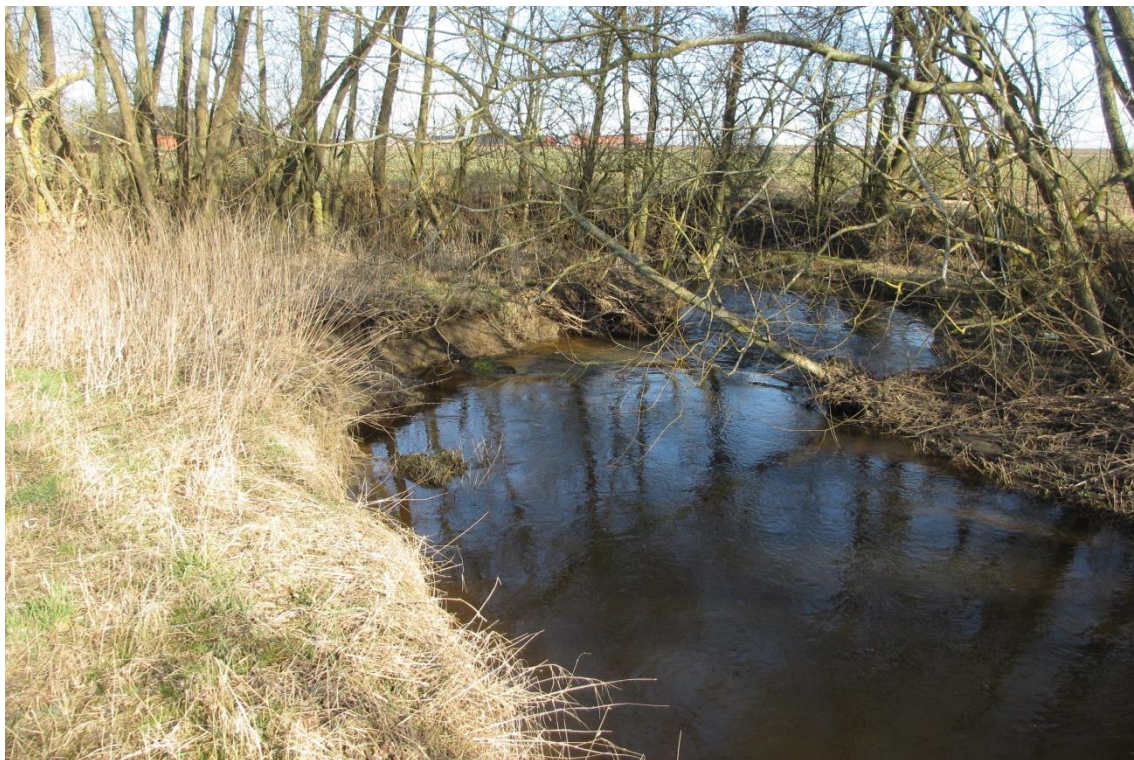
**Figur 15.** Höje å nedströms Alberta. Träd på båda sidorna ån. Lite erosion påträffades i svängarna.

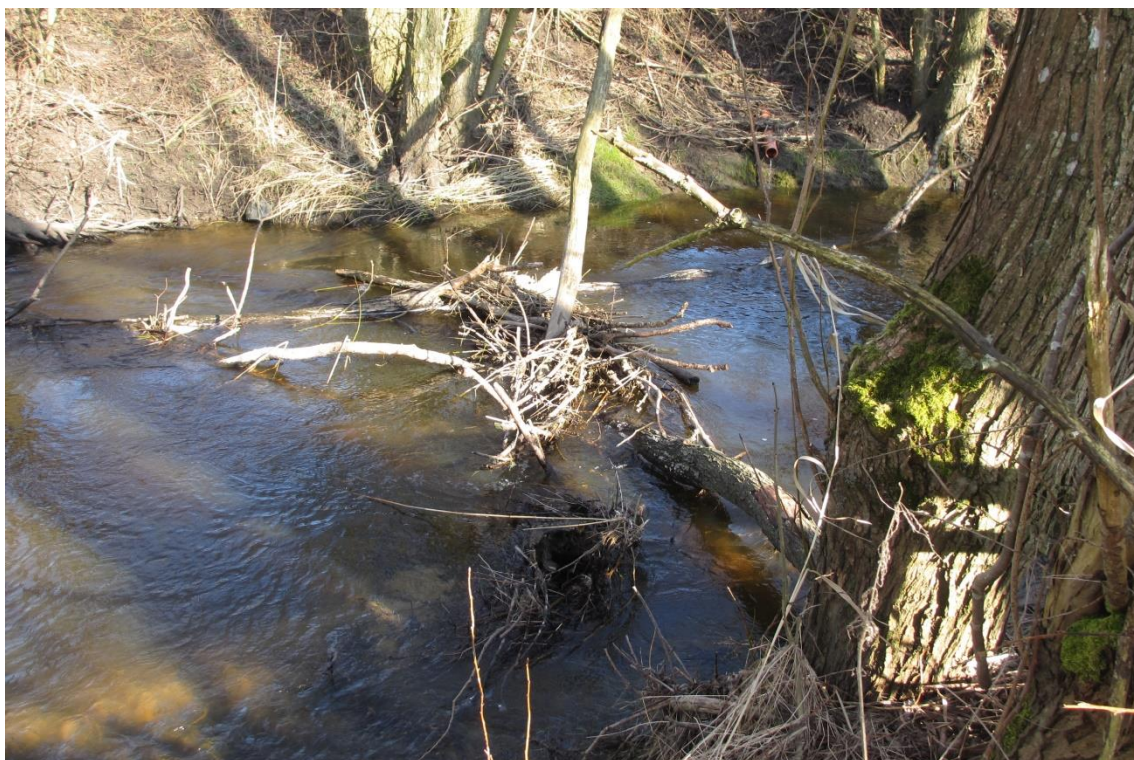
Enligt en markägare längs sträckan har man rensat ån en gång på 50 år. Under rensningen var det enbart nedfallna träd och grenar, som orsaka dämning, som avlägsnades. Vidare har även åtgärder för att minska erosionen gjorts genom att lägga ut sten i slänten (se figur 16). På enstaka ställe finns grenar som ramlat ner i ån som kan orsaka dämning som en följd av att vegetation och annat bråte fastnar (se figur 17).

**Figur 17.** Höje å nedströms Alberta. Grenar har ramlat ner i ån och kan möjligen orsaka viss dämning.

Det bedöms inte finnas något behov av skötsel längs sträckan och man bör värna om befintliga naturvärde. Om markägaren skulle uppleva problem med avvattning skulle en liknande rensning som gjorts tidigare, där nedfallna träd och grenar som orsakade dämning avlägsnades, göras om.

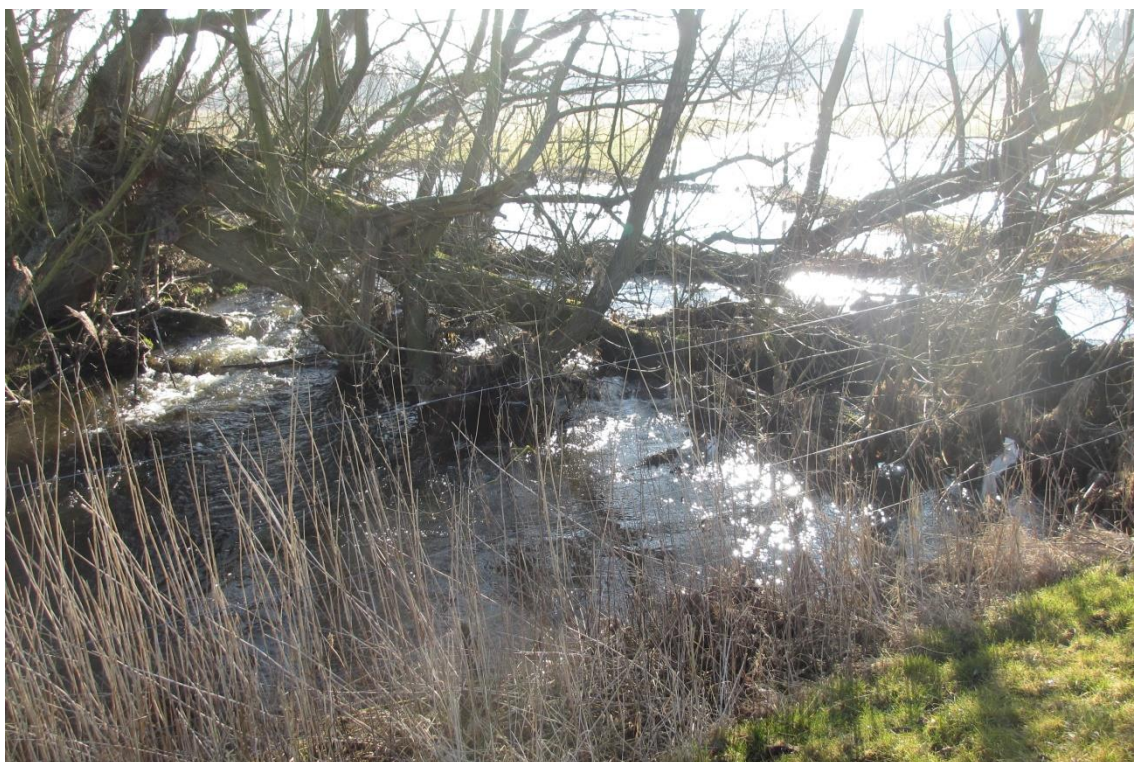
På sträckan finns enbart enstaka tecken på erosion som är en naturlig följd av åns slingrande lopp och bedöms inte heller orsaka några problem. Vidare finns det även en del träd som ligger i vattnet och kan orsaka dämning (se figur 23).

**Figur 23.** Höje å vid Esarp. Grenar och träd har ramlat ner i ån och kan orsaka dämning.

Höje å är på denna sträcka fin och varierad vilket medför att någon skötsel eller åtgärder för den biologiska mångfalden inte anses vara nödvändig. Det bästa vore om ån kan få fortsätta utvecklas fritt och att befintliga naturvärden på sträckan värnas. Vid karteringen sågs tecken på att en korvsjö håller på att bildas vid den andra svängen nedströms Esarps kyrka. Träd som fallit ned i ån skapar en variation både över och under vattnet som är positiv för naturmiljön. Utgör träden ett allvarligt hinder för markavvattningen måste de emellertid tas bort. Åkermarken norr om ån är troligen så högt belägen att det inte är några problem med avvattningen.

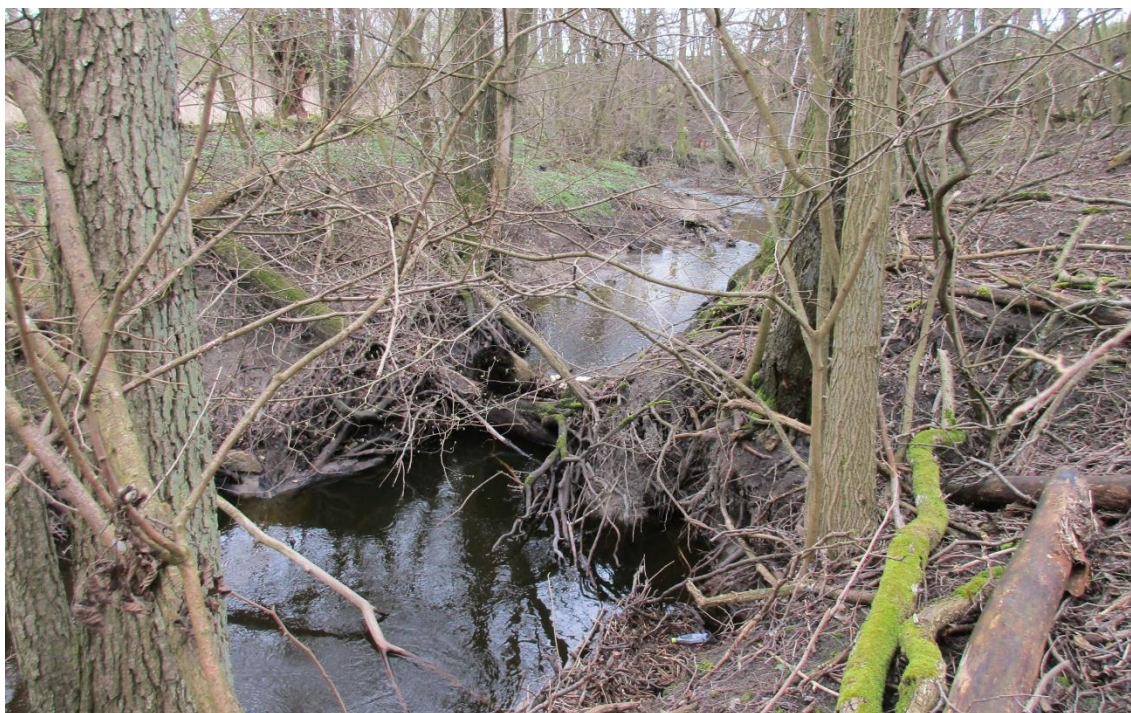
**Figur 30.** Höje å förbi Genarp. Grenar och träd i åfåran kan orsaka dämning i systemet.

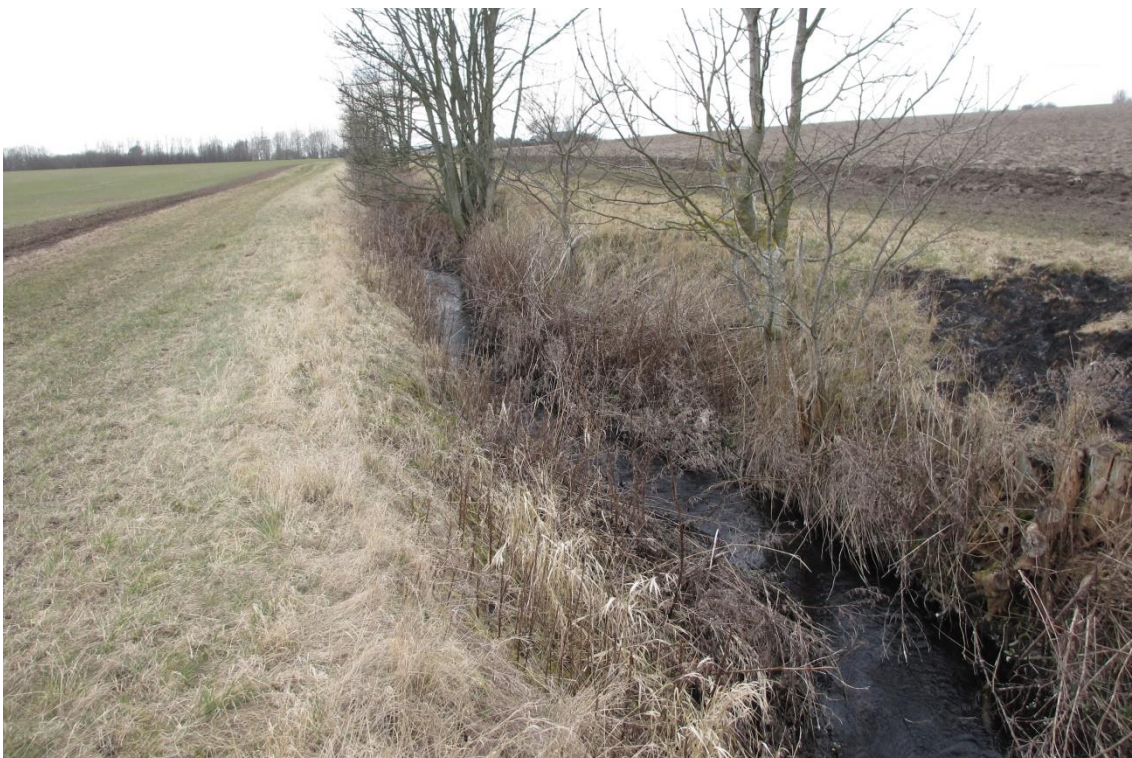
**Figur 39.** Önnerupsbäcken vid Laxmans Åkarp. Den oreglerade sträckan är rak och beskuggningen är ytterst begränsad.

Vid fältkarteringen bedömdes det inte finnas något skötselbehov på sträckan. För att minska framtida eventuellt skötselbehov kan träd planteras för att öka andelen beskuggning och minska mängden vegetation i vattnet. Om erosionen på sträckan medför kraftig tillförsel av sediment och ett rensningsbehov uppstår kan erosionen åtgärdas genom att fasa av slänterna.

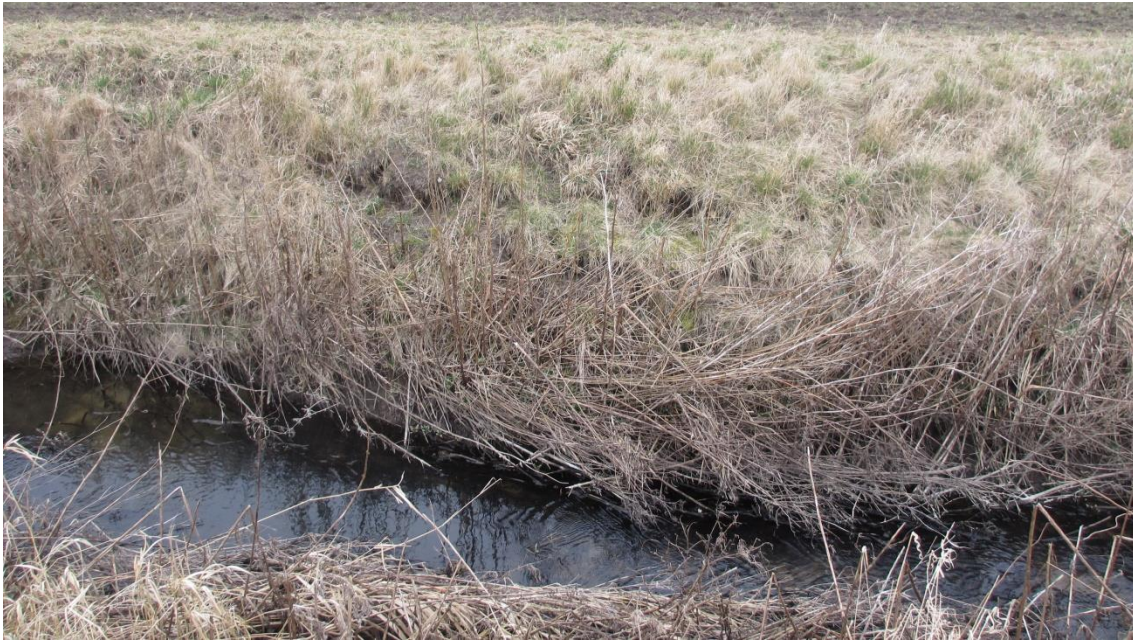
**Figur 40.** Önnerupsbäcken vid Laxmans Åkarp. Lite erosion av slänten.

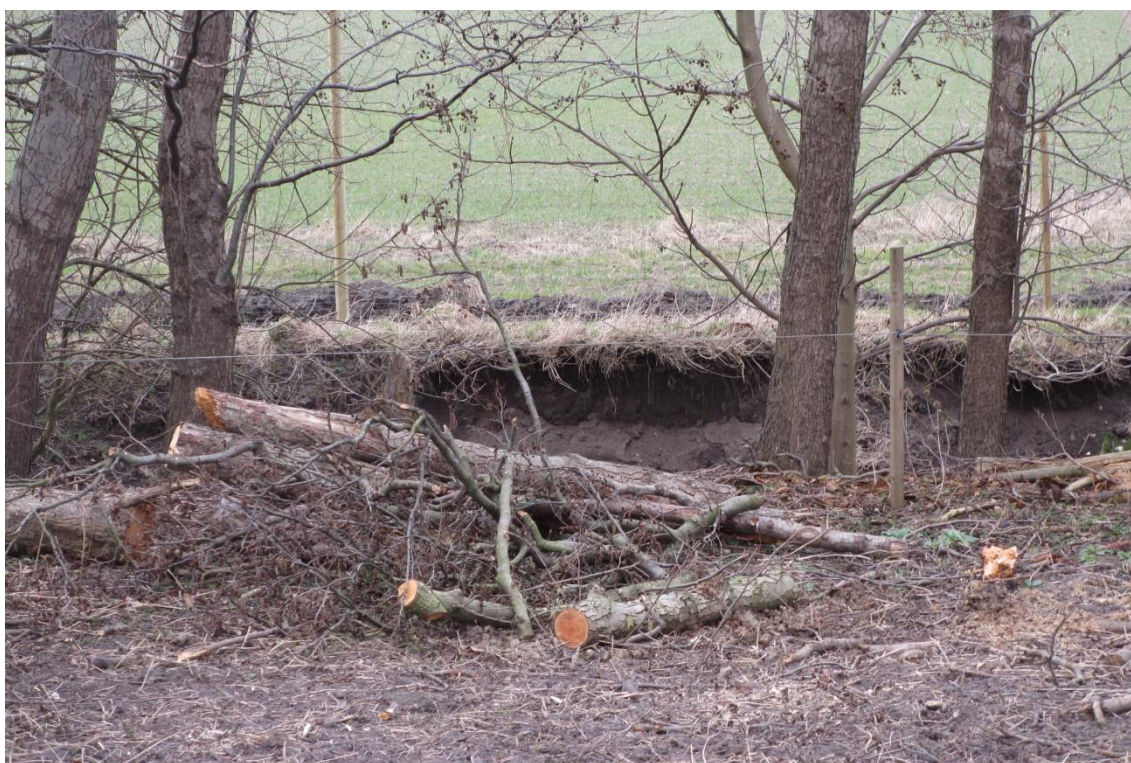
**Figur 43.** Vallkärrabäcken vid Lilleby. Erosion av slänten i de övre delarna av sträckan.

Vid fältkarteringen sågs inget behov av skötsel på sträckan. Den kraftiga erosionen i de övre delarna av sträckan kan medföra att bäcken behöver rensas i framtiden. Behovet av eventuell framtida skötsel skulle kunna minskas genom att erosionen åtgärdas t ex genom att slänterna fasas av. Alternativt genom att man även här lägger ut stenmaterial i de utsatta slänterna. Om skötsel ska ske med hjälp av klippskopa är det lämpligare att använda större block eller stenar som erosionsskydd istället för stenkross.

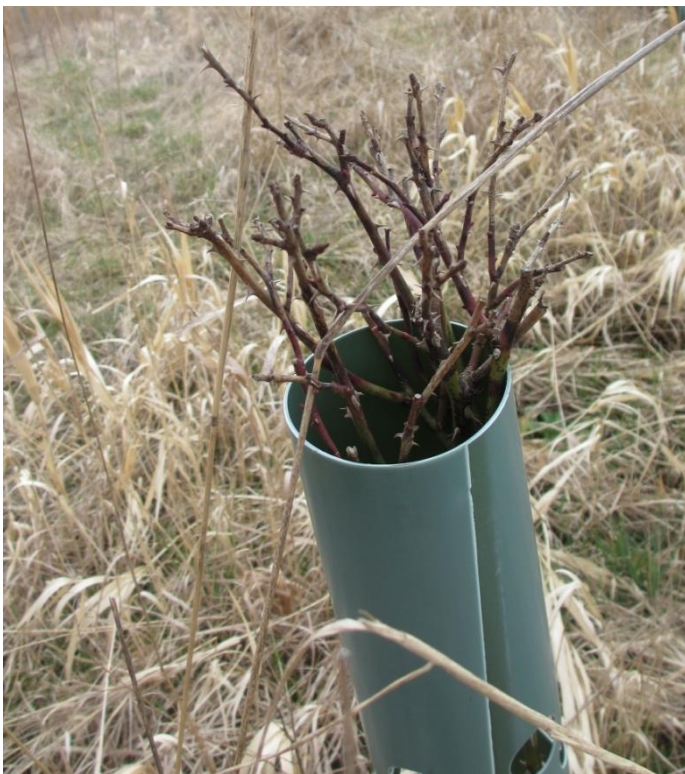
**Figur 45.** Vallkärrabäcken vid Lilleby. Träden som planterades längs sträckan har till stor del blivit avbitna av rådjur.

Beskuggningen som skulle skapats med de träd som planterades är fortfarande önskvärd och en ny plantering av träd hade varit positiv för den biologiska mångfalden i bäcken. För att säkerställa en lyckad etablering av plantorna bör ytterligare skyddsåtgärder för att minska betet från rådjuren vidtas.

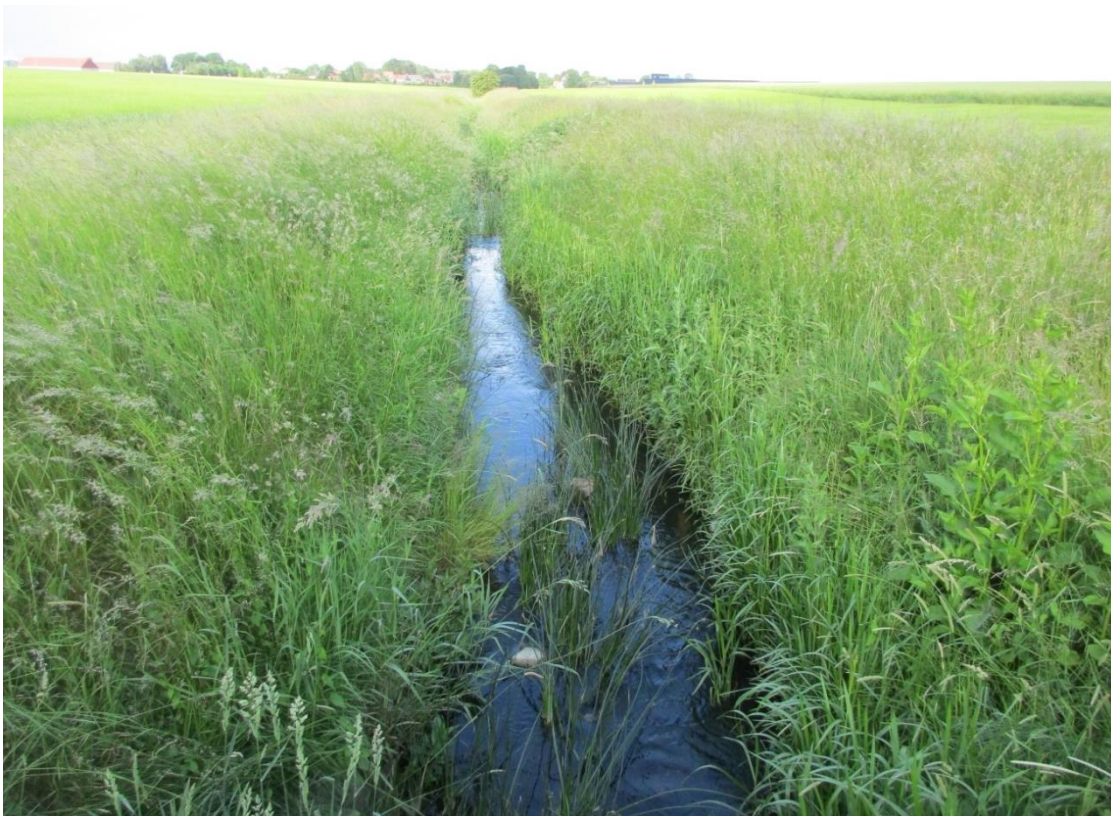
**Figur 47.** Vallkärrabäcken vid Vindfälle gård. Bäckens är rak och det finns inga träd som ger skugga.

Fiskevårdsåtgärder har tidigare genomförts på sträckan då man la ut sten och grus för att förbättra förhållandena för öringen. Dessutom bidrar avfasningen och utläggningen av stenmaterial i slänten sannolikt till att mindre sediment tillförs diket och på så vis krävs mindre skötsel. För att minska eventuellt framtida skötselbehovet ytterligare och samtidigt gynna den biologiska mångfalden kan träd planteras på bäckens södra sida.

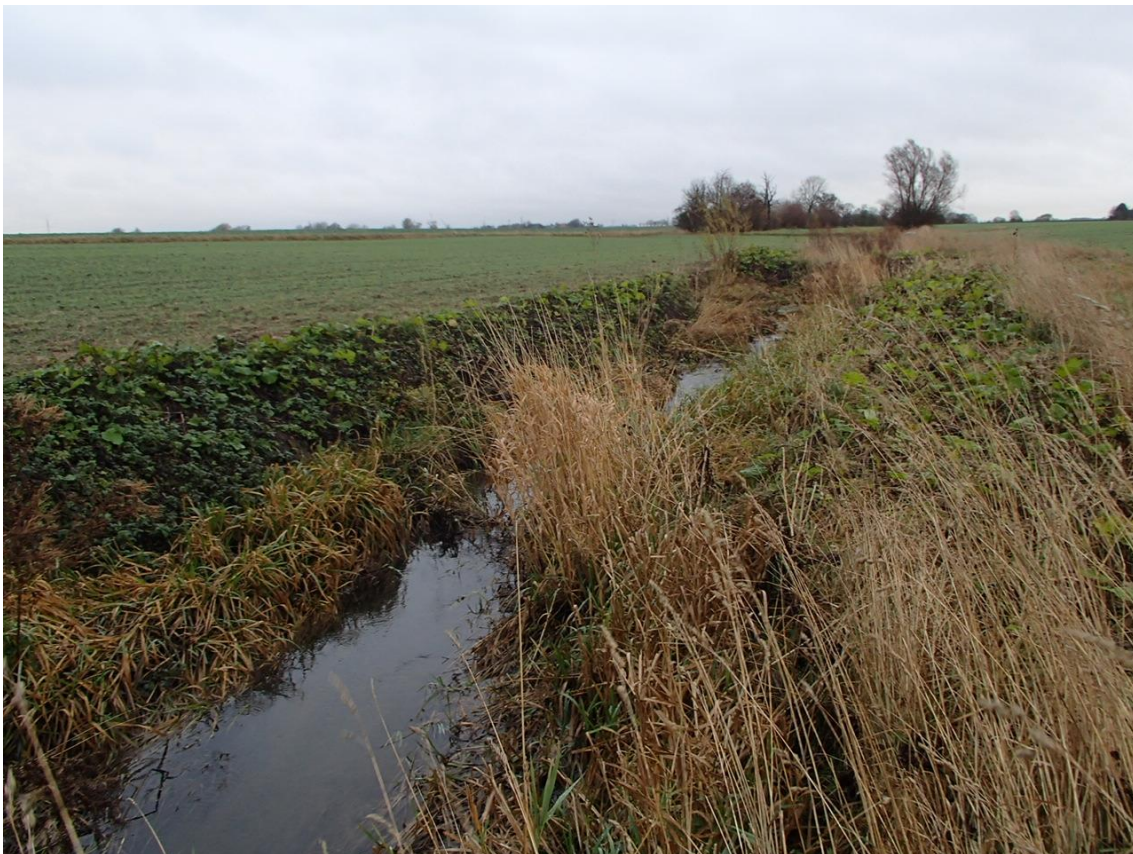
Denna sträcka har troligen rätats vid något tillfälle och är idag ett rakt dike med dålig beskuggning (se figur 51). Det är tämligen mycket vegetation i bäcken och på slänterna dominerar pestskräp. Erosion påträffades på flera ställen längs sträckan (se figur 52). På den nästan 500 m långa sträckan är höjdskillnaden drygt 2 m, vilket ger ett genomsnittligt fall på nästan 5 ‰.

**Figur 51.** Vallkärrabäcken nedströms Fjellie boställe. Rak sträcka med en del vegetation i bäcken. På slänterna dominerar den invasiva arten pestskräp.

Det är troligt att det i dagsläget sker skötsel på sträckan. För att minska eventuellt framtida behov av skötsel kan träd planteras längs bäckens södra slänt för att minska vegetationen i åfåran. Beskuggningen skulle dessutom medföra positiva effekter på den biologiska mångfalden. Vidare är det bra fall på delar av sträckan och här hade det varit möjligt att lägga i mer grus och sten för att förbättra förutsättningarna för öringlek. Erosionen skulle kunna åtgärdas genom anläggande av tvästegsdike, avfasning av slänten eller punktvisa insatser.

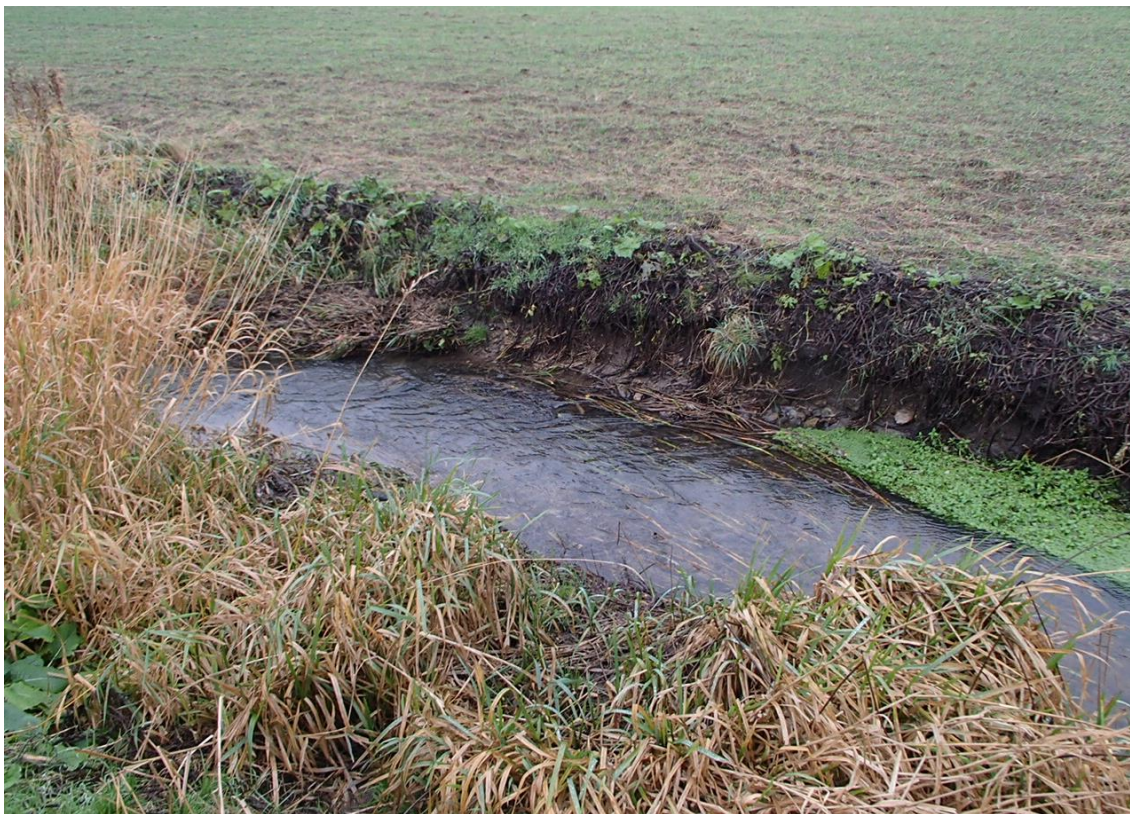
**Figur 52.** Vallkärrabäcken nedströms Fjellie boställe. Början på erosion i kanten. Åkern brukas ända till kanten och kommer påverkas negativt om erosionen får fortsätta.

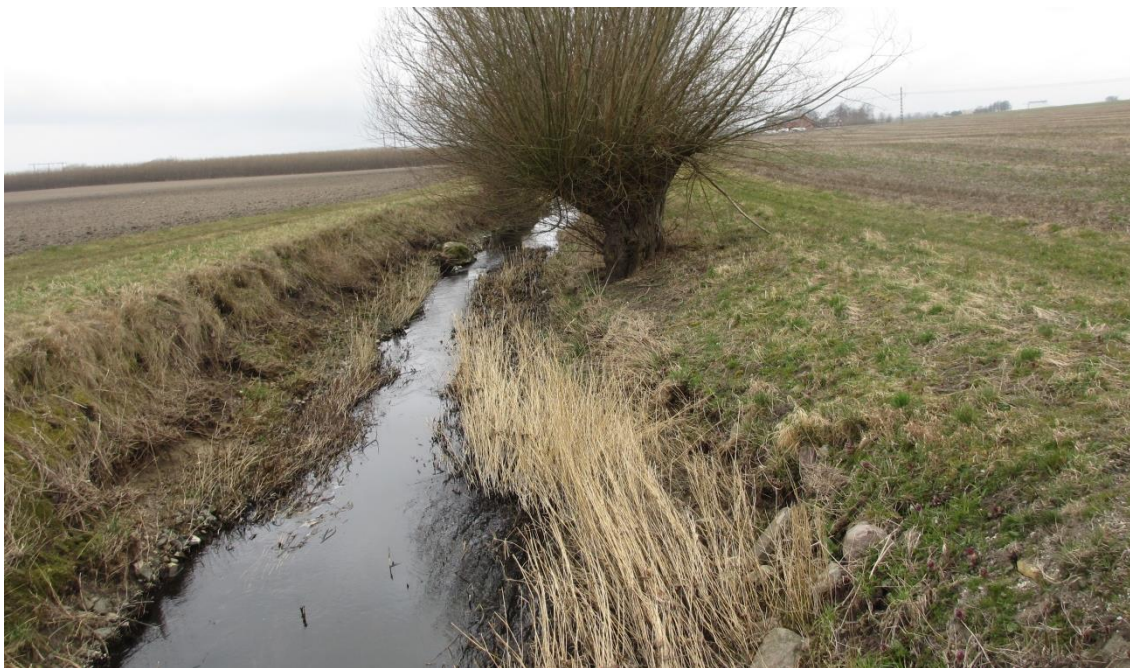
Råbydiket har vid något tillfälle grävts om och rätats. På sträckan har slänterna eroderat något och det växer en del vegetation i diket (se figur 54 och 58). Vidare är sträckan dåligt beskuggad, det finns enstaka pilar på norra sidan i den övre delen av sträckan (se figur 54 och 56). På den drygt 800 m långa sträckan är höjdskillnaden 2,5 m, vilket ger ett genomsnittligt fall på nästan 3 ‰. Botten bestod till stor del av hårdmaterial som var överlagrat med lera.

**Figur 54.** Råbydiket vid mynningen i Höje å. Några pilar längs dikets norra sida. På den södra sidan är slänterna branta vilket medför att risken för erosion ökar.

Enligt arrendatorn krävs det ingen skötsel på sträckan för att bibehålla diket avvattnande förmåga. För att gynna den biologiska mångfalden hade man kunnat plantera träd längs diket södra slänt och på så vis minska vegetationen i diket samt sänka vattentemperaturen. I de övre delarna är det bra fall och här hade det varit möjligt att förbättra bottenförhållandena genom att lägga i mer sten och grus. Genom att minska erosionen kan bottenförhållandena ytterligare förbättras genom att botten inte slammar igen.

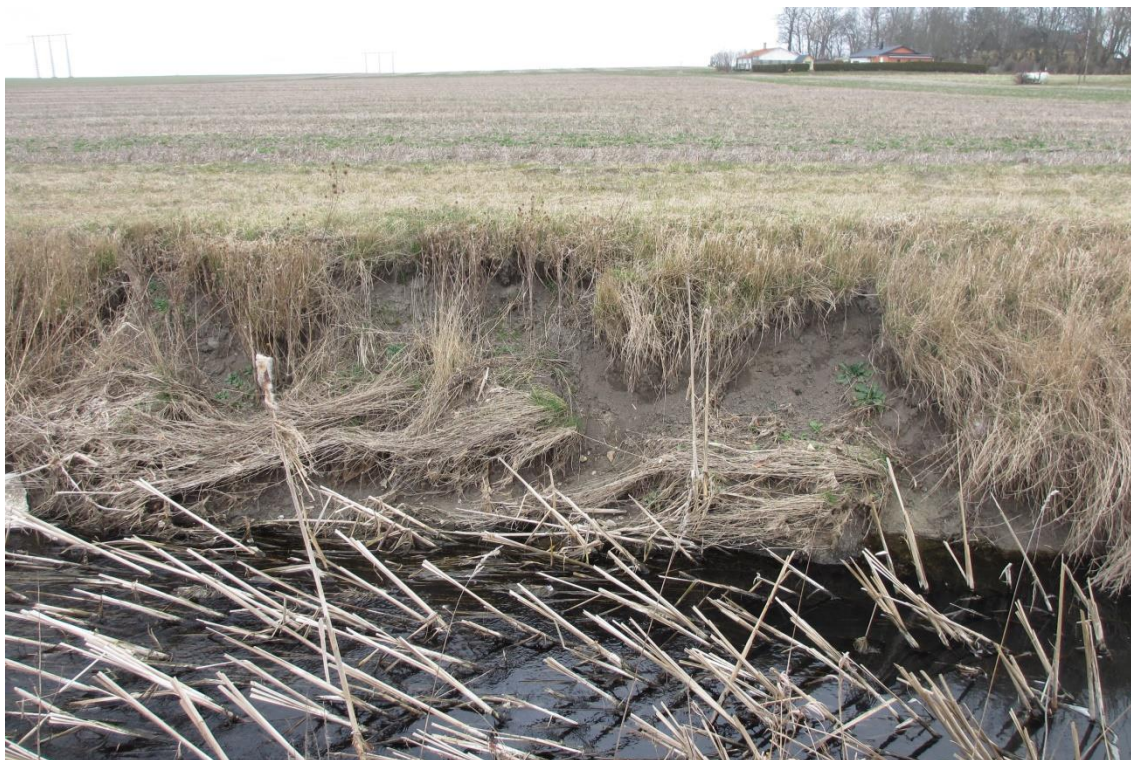
**Figur 55.** Råbydiket vid mynningen i Höje å. Erosion av dikets norra slänt. På fotot syns även en del vegetation i diket.

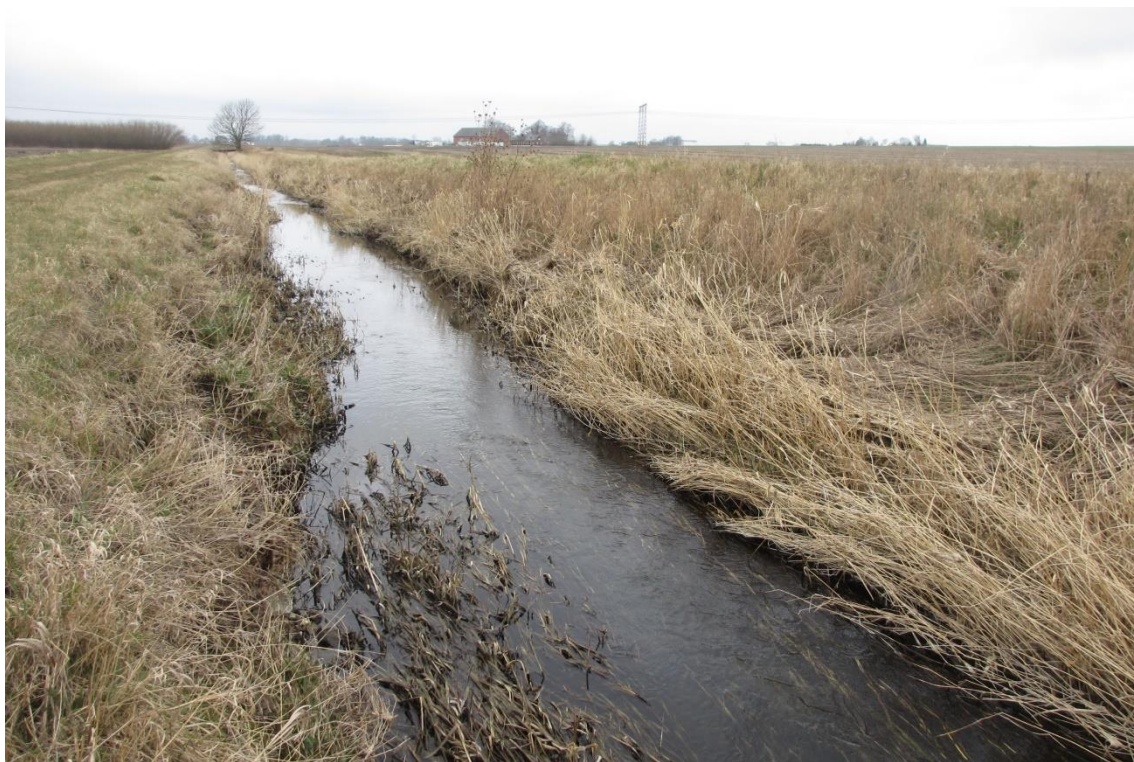
**Figur 56.** Råbydike vid mynningen i Höje å. Rakt dike utan någon beskuggning.

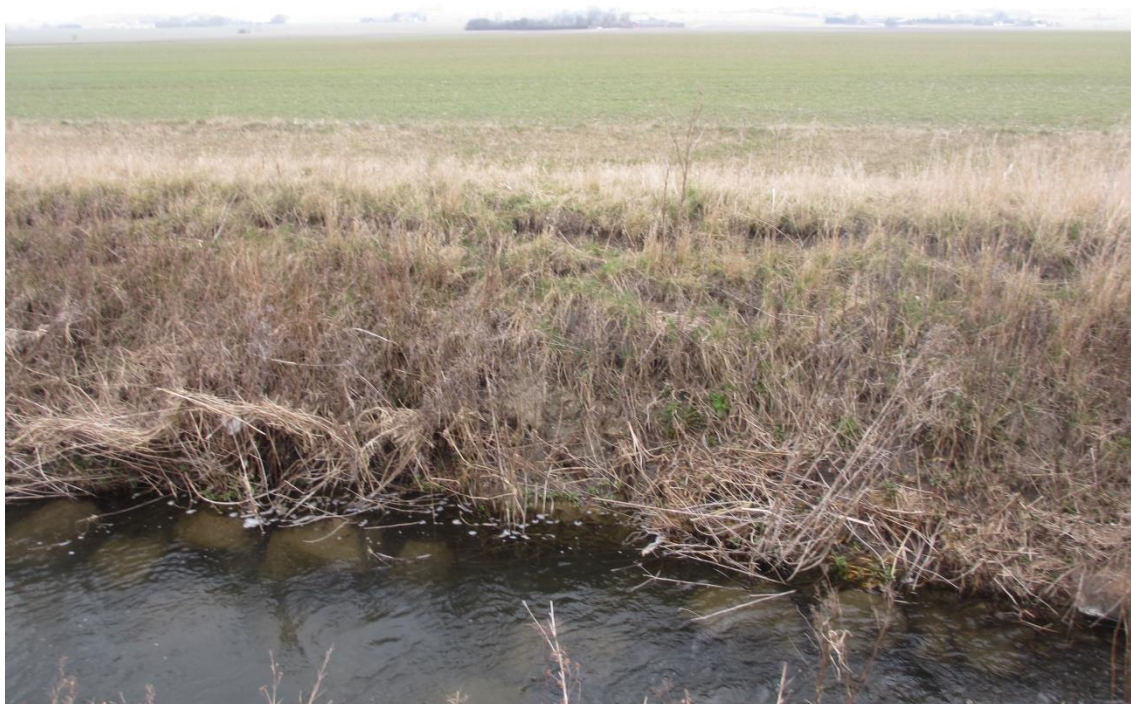
**Figur 59.** Råbydike vid stora Bjällerup. Branta slänter med erosion. Stora stenar/block har lagts i diket troligen för att minska erosionen vid kulvertens mynning.

Vid fältkarteringen upptäcktes inget behov av skötsel men det var tydligt att det sker rensningar av diket. För att minska eventuellt framtida behov av rensningar kan träd planteras längs diket södra sida för att minska vegetationen i diket. Vidare kan slänterna fasas av för att minska tillförseln av sediment till diket vilket även det minskar behovet av att rensa diket.
