Helhetsperspektiv Höje å

Kartering av förutsättningar för tvåstegsdike i Höje å avrinningsområde

Preliminär rapport 2016-08-15

på uppdrag av
Höje å vattenråd

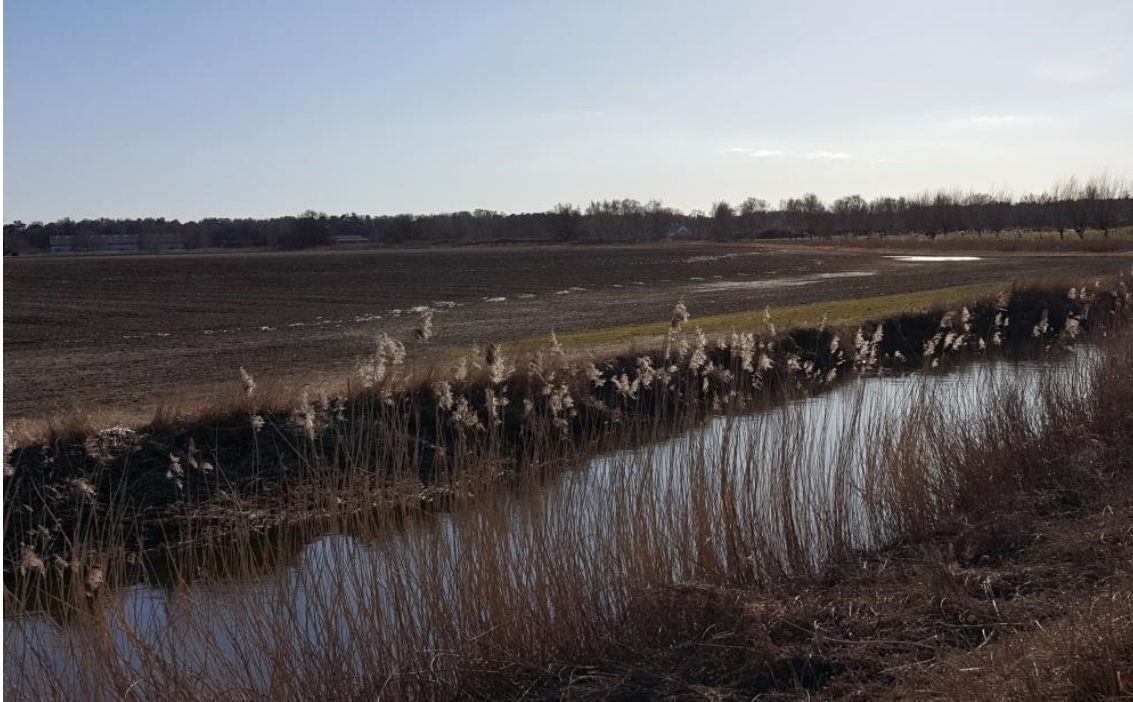
På den karterade sträckan påträffades erosion på ett flertal ställen och slänterna på sträckan är branta vilket medför att de är känsligare för erosion (se figur 5). Åkern söder om ån var vid karteringen till viss del översvämmad och det syntes tydliga spår efter större utbredning av översvämningen (se figur 5). På de nedersta 1000 m av sträckan bedöms det finnas behov av åtgärder för att minska erosion och bedöms därför som lämpliga för tvåstegsdike.

Figur 5. Höje å vid Habo. Branta slänter på den södra sidan av ån. Till vänster på fotot är åkern översvämmad och det syns tydliga tecken på översvämningens tidigare utbredning i form av efterlämnad vegetation. Fotot är taget vid järnvägen med riktning nedströms.

På den sträcka där det bedöms som lämpligt med tvåstegsdike hade det varit mest fördelaktigt att anlägga terrassen på den södra sidan av ån alternativt båda sidorna om ån. Nedströms järnvägen finns en vall på norra sidan av ån mot golfbanan och terrassen måste därför ligga på södra sidan. Uppströms järnvägen är det betesmark på norra sidan av ån och ingen större skillnad i marknivå, vilket medför att terrassen kan anläggas antingen på ena sidan alternativt båda sidorna om mittfåran (se figur 6)

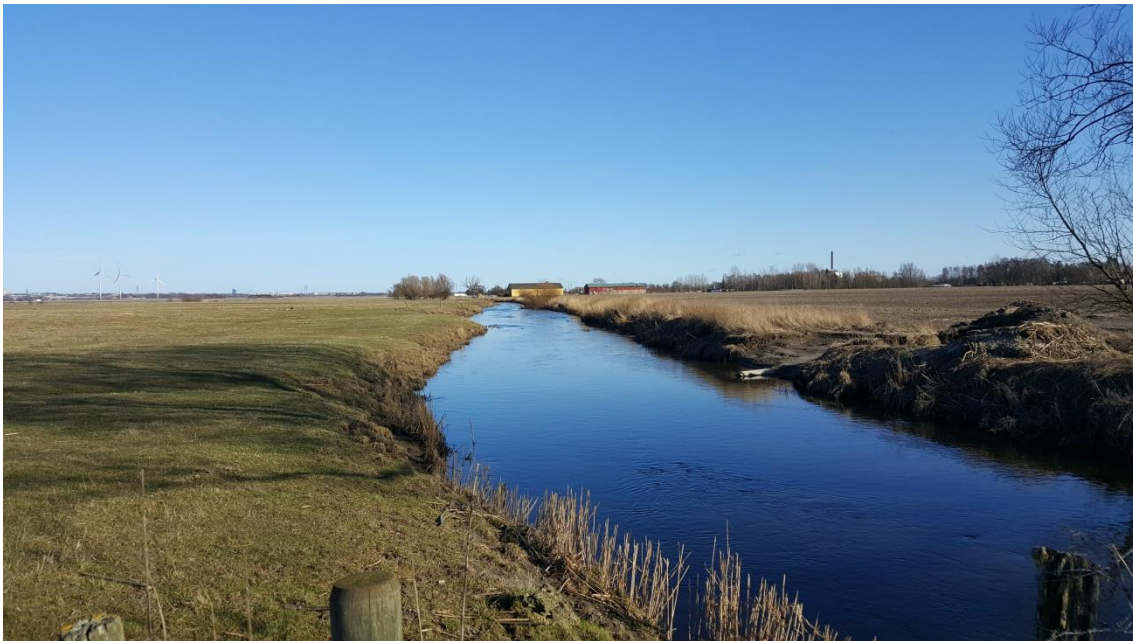
Figur 6. Höje å nedströms Lomma ångar. Uppströms järnvägen, åker söder om ån och betesmark norr om ån. Fotot är taget uppströms järnvägen med riktning uppströms.

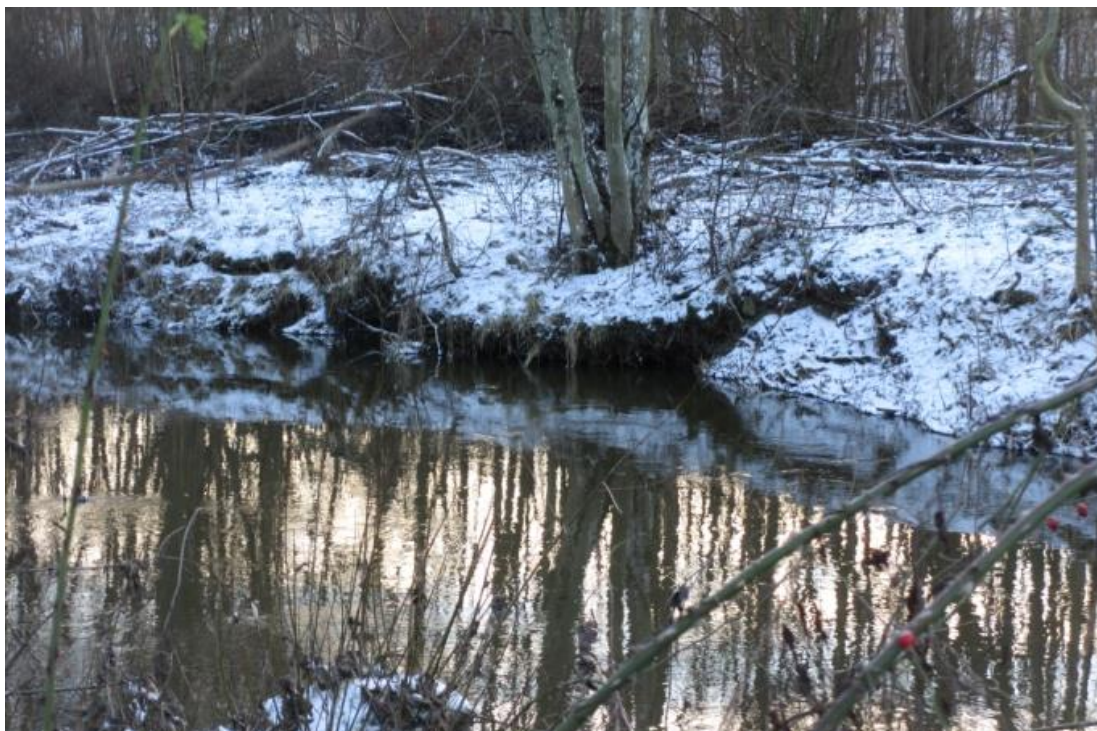
Sträckan är inte påverkad av erosion i någon större utsträckning. I de övre delarna påträffades erosion på en ca 200 till 300 m lång sträcka (se figur 8). Enligt översvämningsskarteringen, samt tidigare observationer i området, svämmar markytorna närmst ån över vid höga flöden (MSB 2011).

Figur 8. Höje å vid St Lars. Erosion längs Höje å. Trädet står på ett överhäng som riskerar att rasa ner i ån.

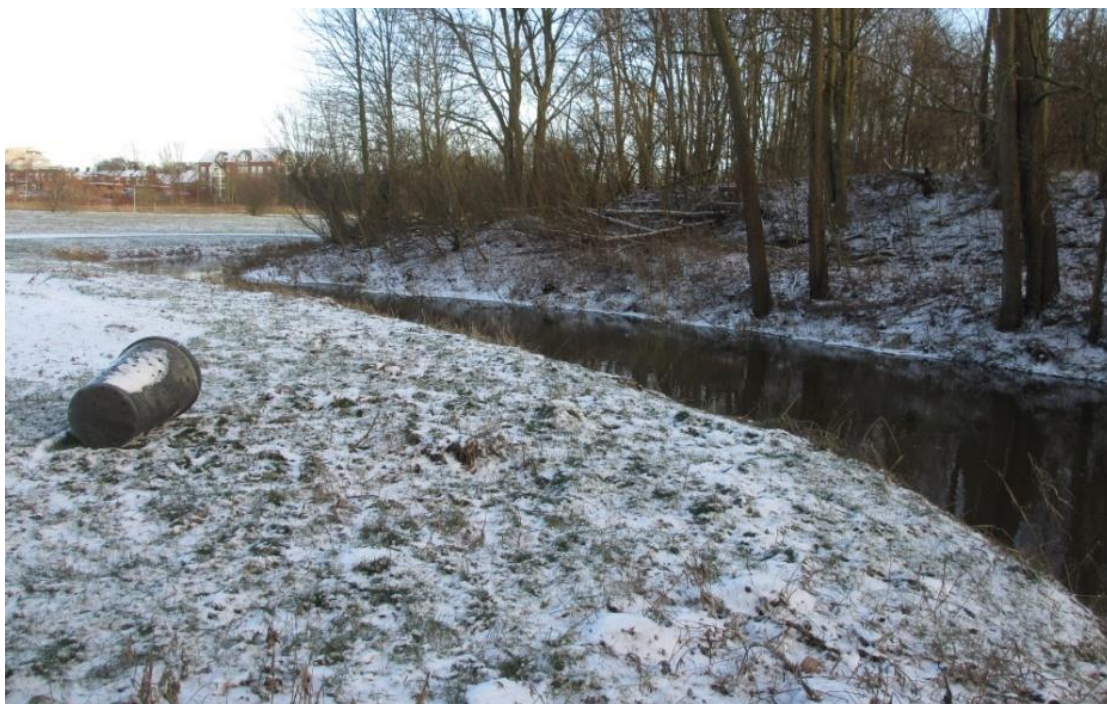
Figur 9. Höje å vid St Lars. Varierande topografi medför att terrasserna med fördel anläggs varierande på ena sidan eller båda sidorna om ån.

Av den karterade sträckan bedöms det finnas behov av åtgärd samt att det är lämpligt att anlägga tvåstegsdike på ca 1 000 m. För att åtgärden ska bli kostnadseffektiv bör terrasserna anläggas varierande på ena sidan och båda sidorna om mittfåran beroende på topografin (se figur 9). Då sträckan är tätortsnära och används för rekreation får tillgängligheten i området inte försämrats (se figur 10).

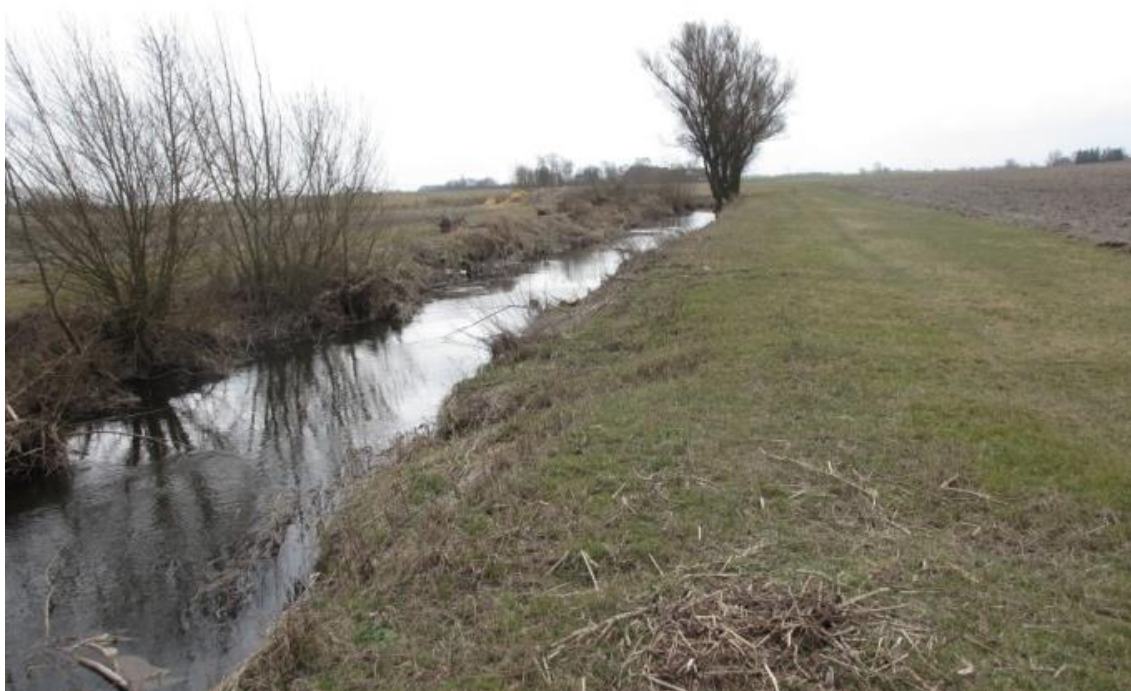
Erosion påträffades på flera ställen på sträckan (se figur 12). Vid fältkarteringen sågs vissa tecken på översvämning i form av vegetation i skyddszonen vilket tyder på att området närmast ån översvämmas vid lägre flöden än 100-årsflöde (se figur 13).

Figur 13. Höje å vid Knästorp. Rester av vegetation på skyddszonen som kan ha hamnat på skyddszonen vid översvämning i ån. Lite buskar och träd längs Höje å vid Knästorp. Höje å är inte så djup på sträckan vilket medför att anläggande av tvåstegsdike inte behöver bli så schaktintensiv på denna plats.

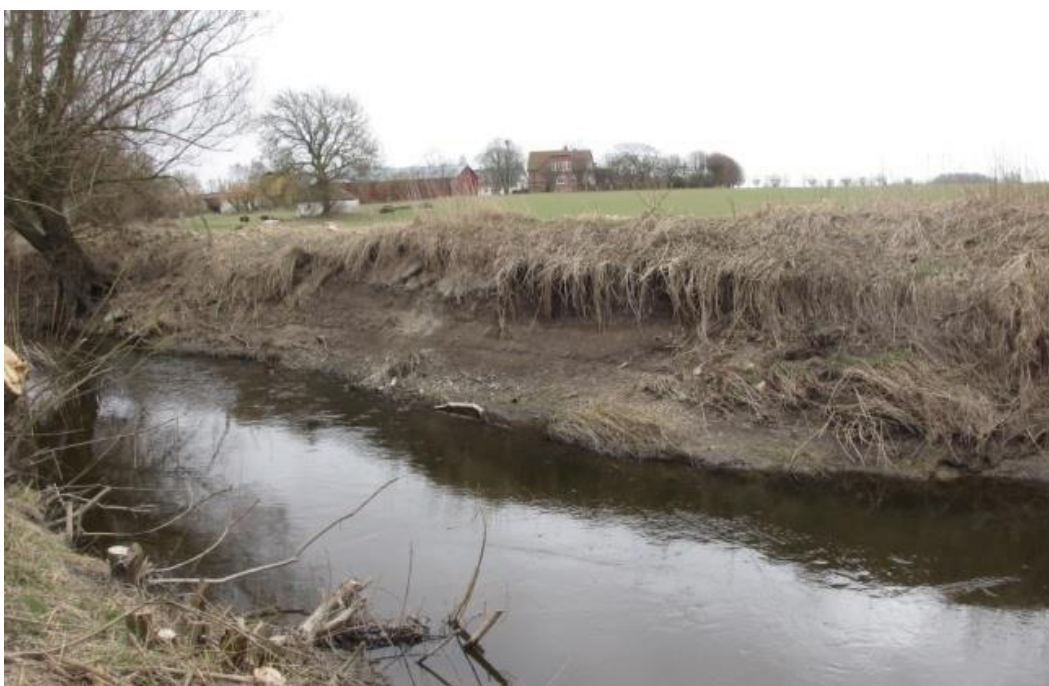
Figur 16. Höje å uppströms Råbydikets utflöde. Ytterligare erosion på slänten.

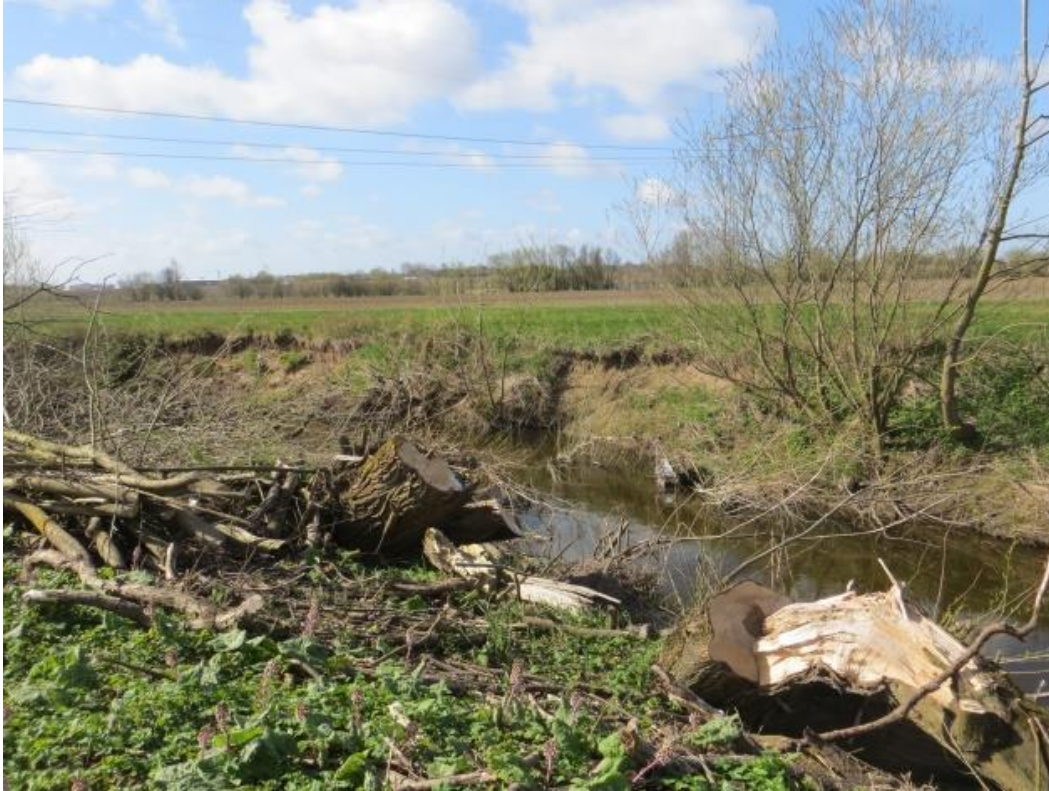
På sträckan finns det bitvis problem med kraftig erosion (se figur 18). Vid kartering sågs vissa tecken på översvämning och arrendatorn påpekar att området norr om ån översvämmas vid höga flöden.

Figur 18. Höje å vid Lilla Bjällerup. Erosionsproblem på slänten.

Eftersom det finns både problem med erosion och översvämning på sträckan bedöms tvåstegsdike vara en lämplig åtgärd. För att minska volymen schakt är det därför lämpligast att anlägga terrassen norr om mittfåran då slänten norr om ån är lägre än söder om ån. Från botten till släntkrön är det drygt 2 meter och att ån är ca 5 m bred medför att terrasserna totalt måste vara 10 meter breda. Detta medför att schakten blir relativt omfattande och uppskattas till nästan 12 000 m³ och en kostnad på 1 000 kr/löpmeter.

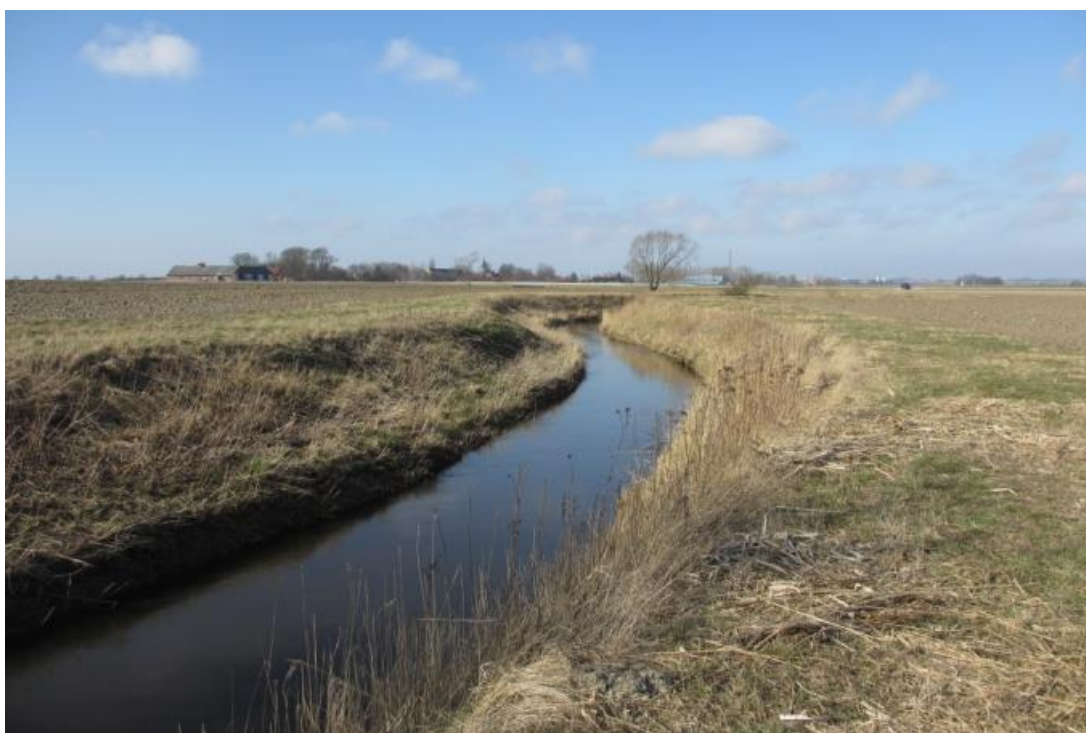
Figur 24. Höje å vid Trulstorp. Relativt flacka slänter söder om ån. Det har även bildats en liten naturlig terrass på åns östra sida.

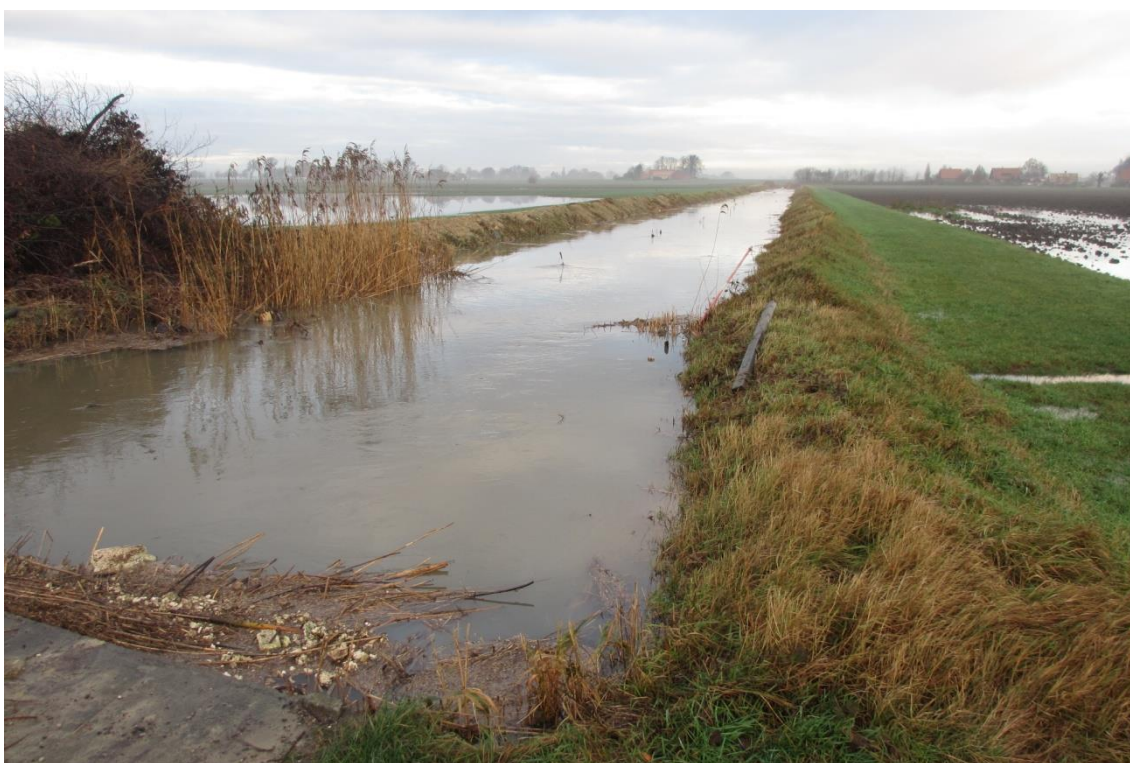
Figur 27. Önnerupsbäcken nedströms Önnerupsvägen. Högt vattenflöde i Önnerupsbäcken. Översvämningar på båda sidorna bäcken.

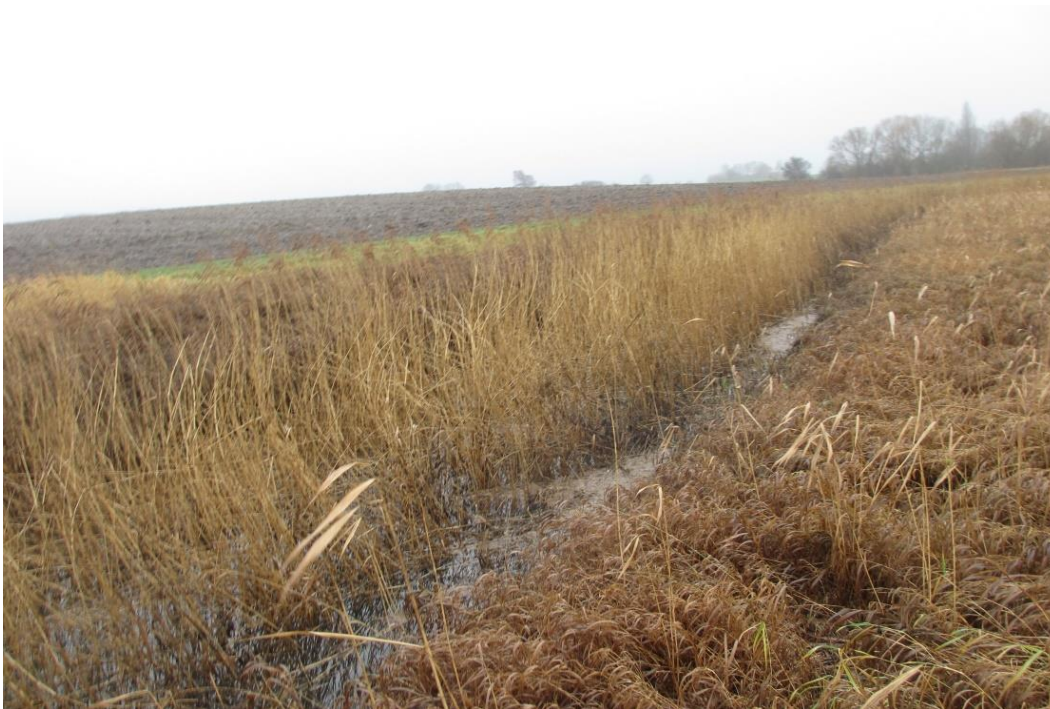
Figur 29. Önnerupsbäcken nedströms Fjelievägen. Ingen erosion påträffades på sträckan.

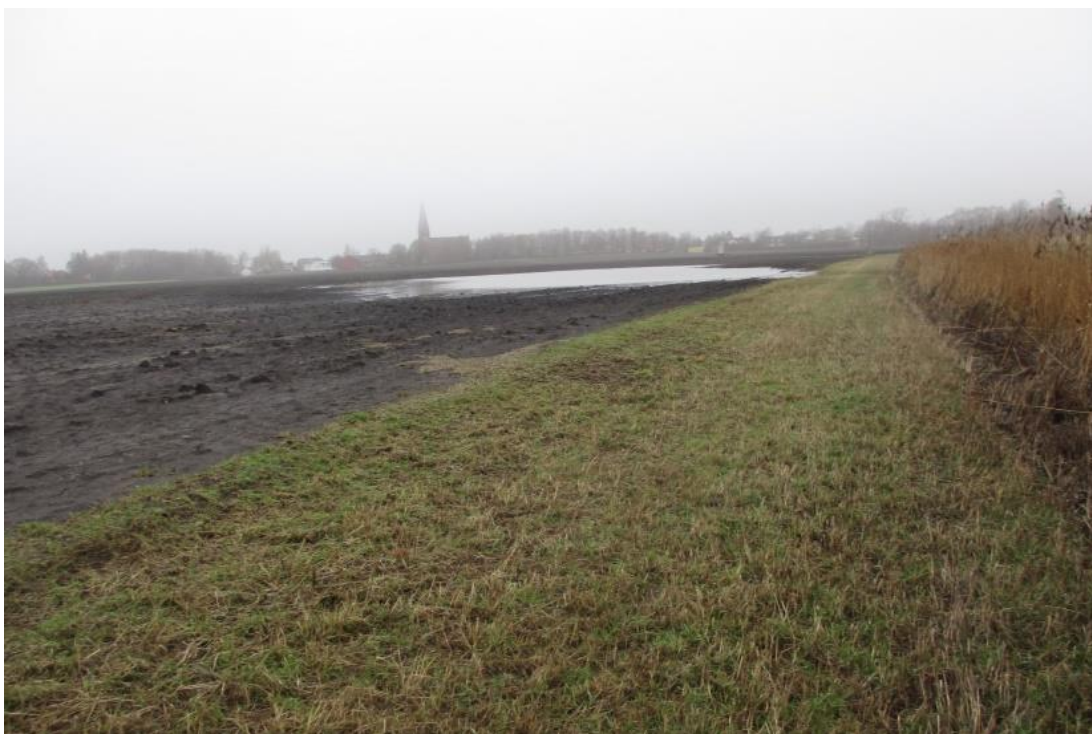
Figur 34. Önnerupsbäcken den östra grenen vid Flädie. Översvämning på åkern väst om bäcken.

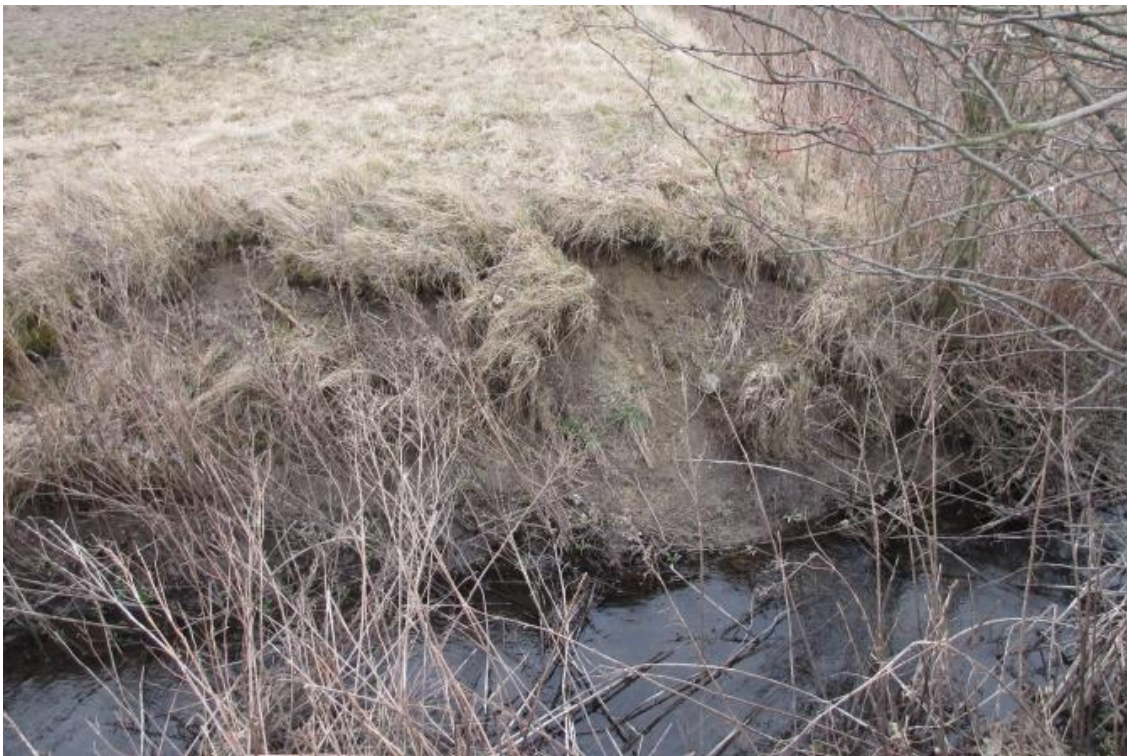
Figur 36. Önnerupsbäcken vid Laxmans Åkarp. Erosion av slänten.

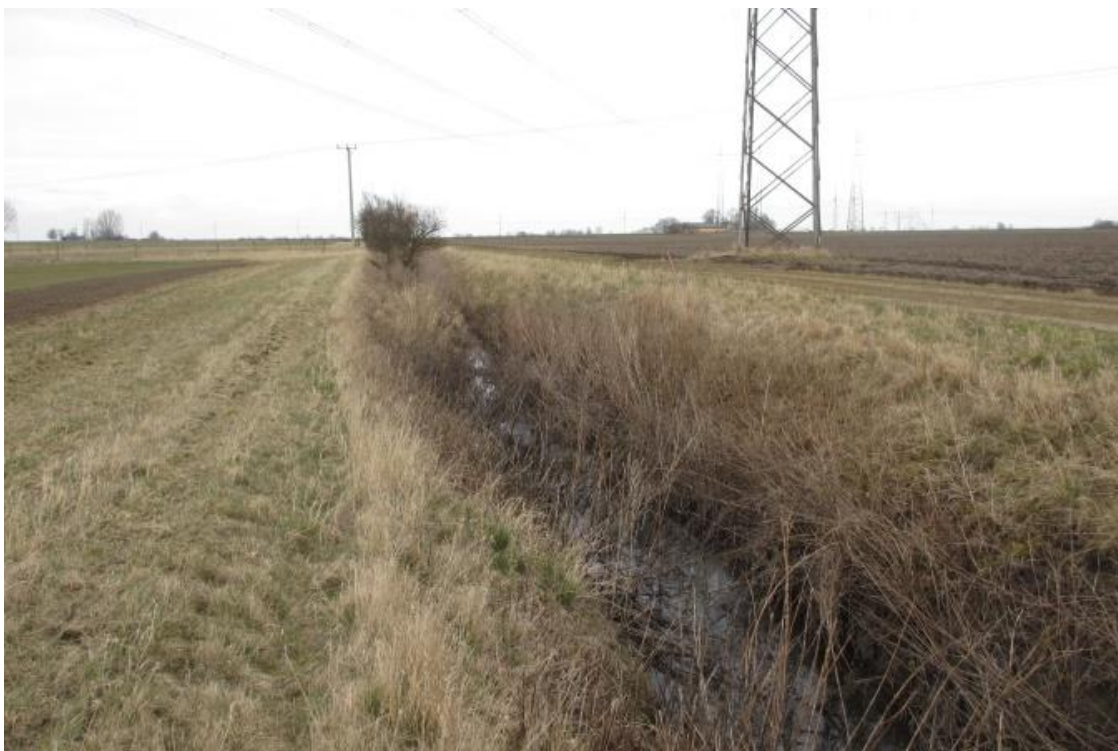
Figur 37. Önnerupsbäcken vid Laxmans Åkarp. Bäcken är smal och inte så djupt nedskuren. Anläggning av tvåstegsdike skulle därav inte generera så stora volymer schaktmassor.

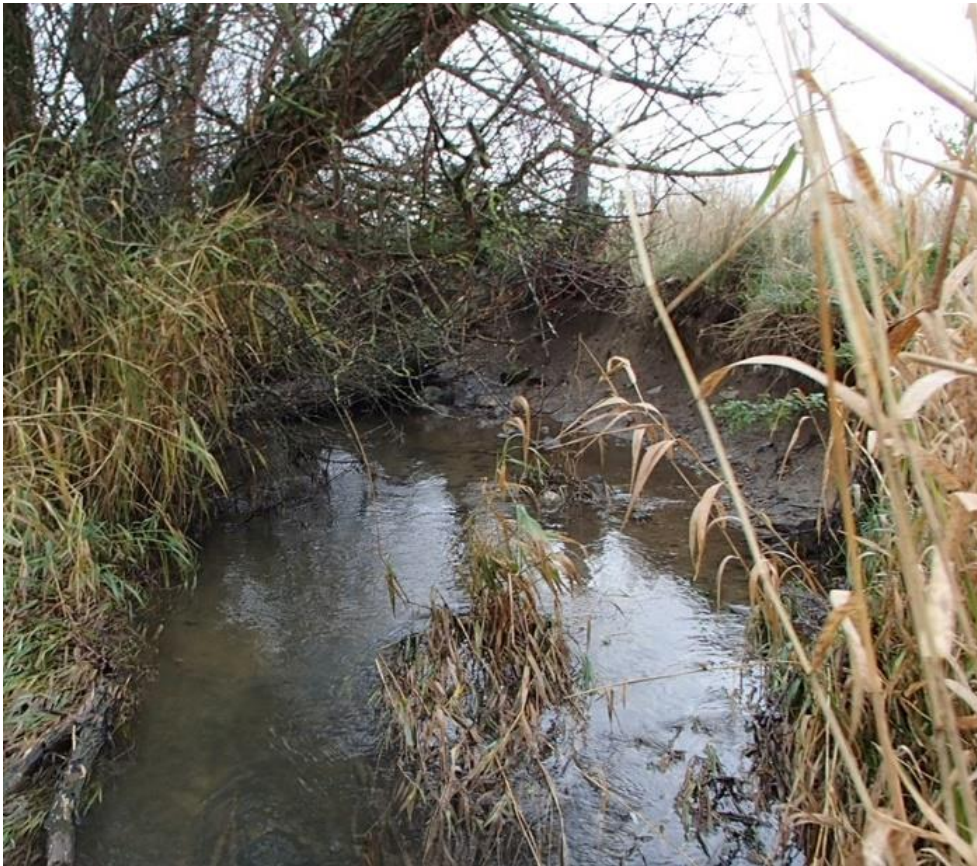
Figur 40. Vallkärrabäcken uppströms Fjelic. Erosion i nedströms delen av sträckan.

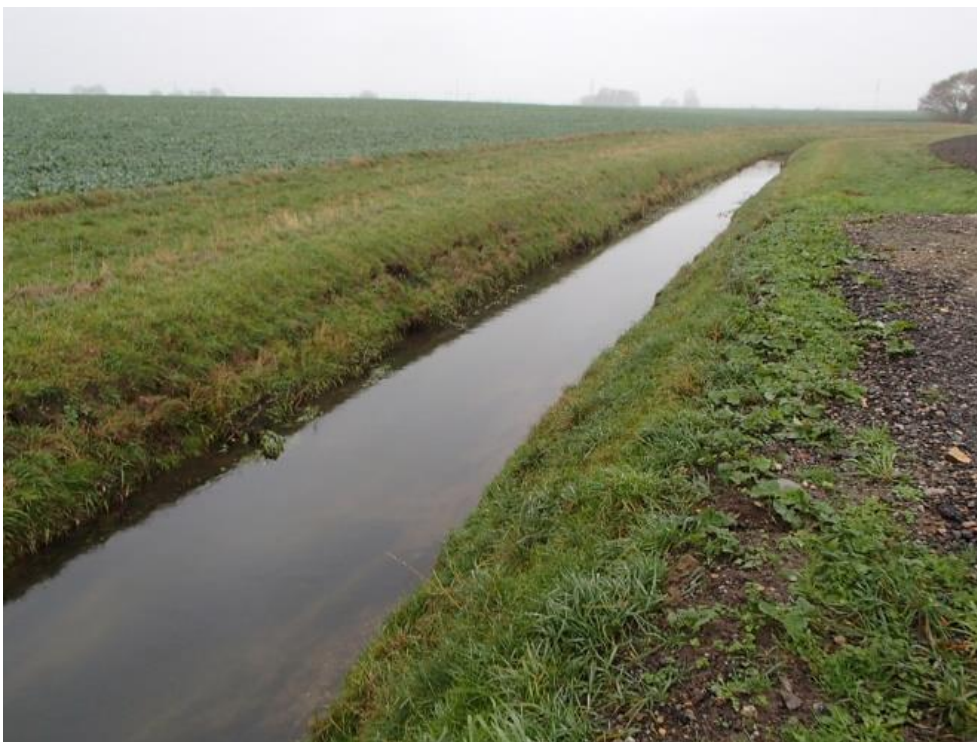
Figur 41. Vallkärrabäcken uppströms Fjelle. Erosion av slänt i de övre delarna av sträckan, uppströms Fjelle Boställe.

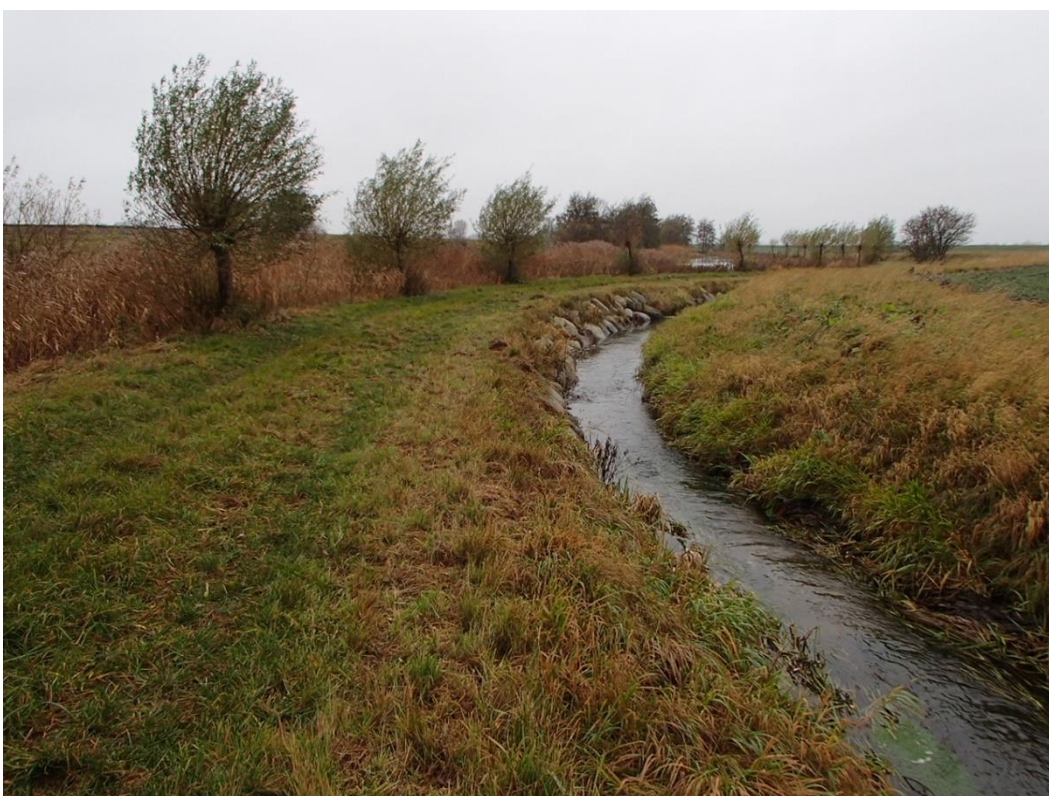
Figur 42. Vallkärrabäcken uppströms Fjelle. Stensatta slänter förbi dammen.

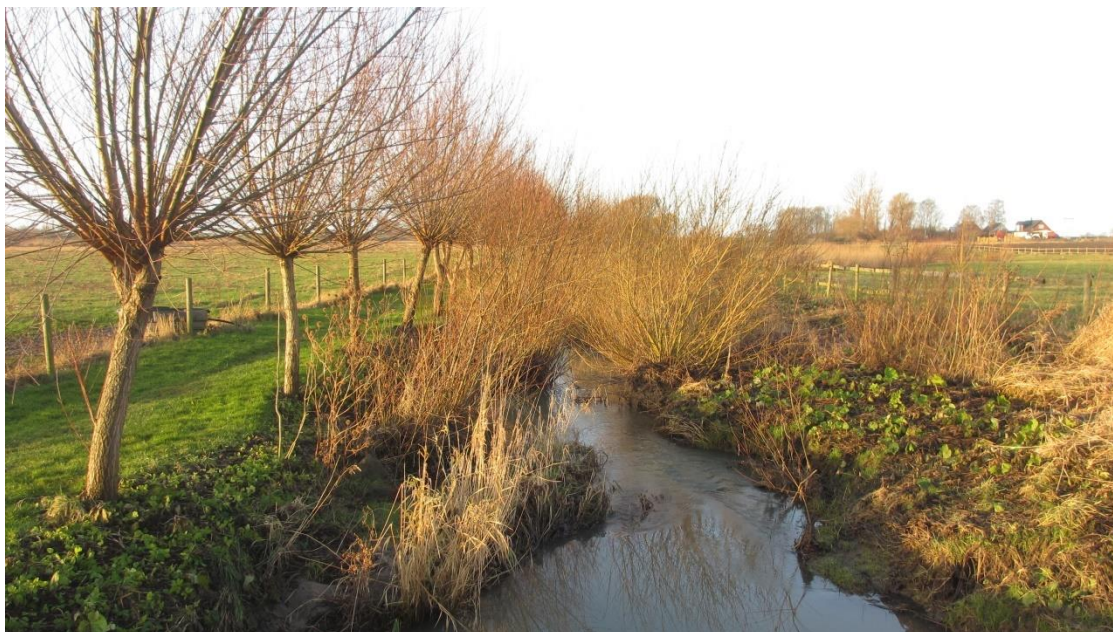
Figur 45. Vallkärrabäcken nedströms järnvägen. På sträckan finns begränsat med plats vid sidan om bäcken. Därför anses inte tvåstegsdike vara en lämplig åtgärd.

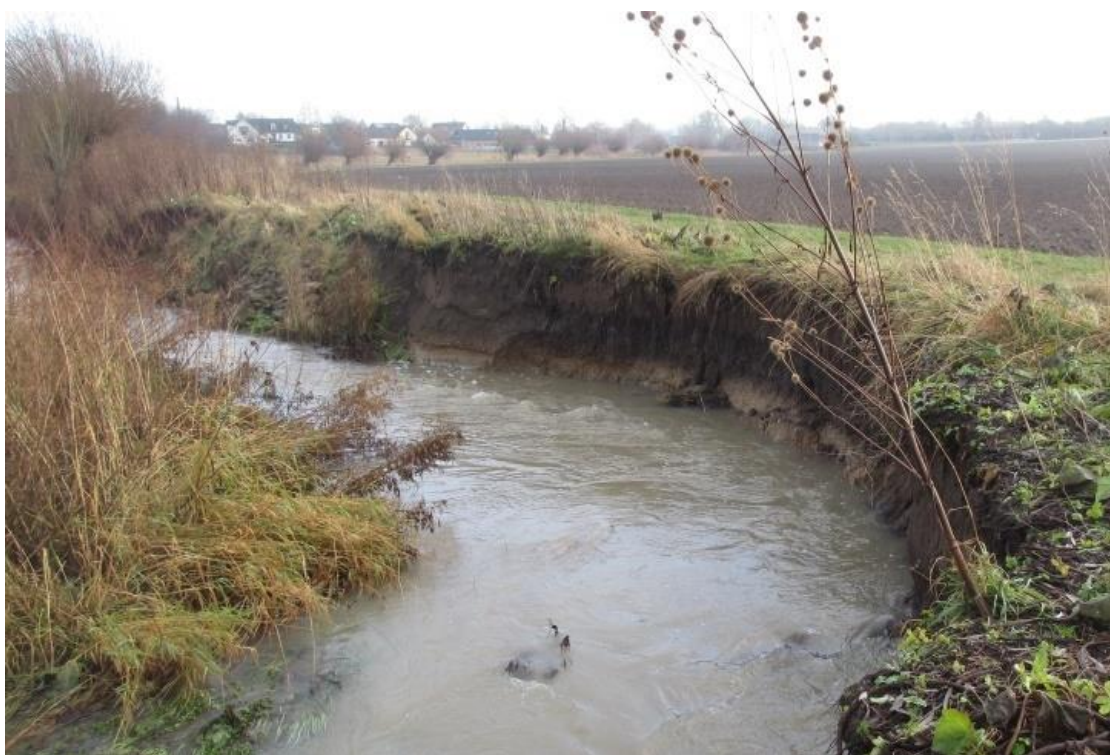
Figur 47. Vallkärrabäcken uppströms järnvägen. Erosion söder om bäcken. I bakgrunden syns åkern som kommer påverkas om erosionen fortsätter.

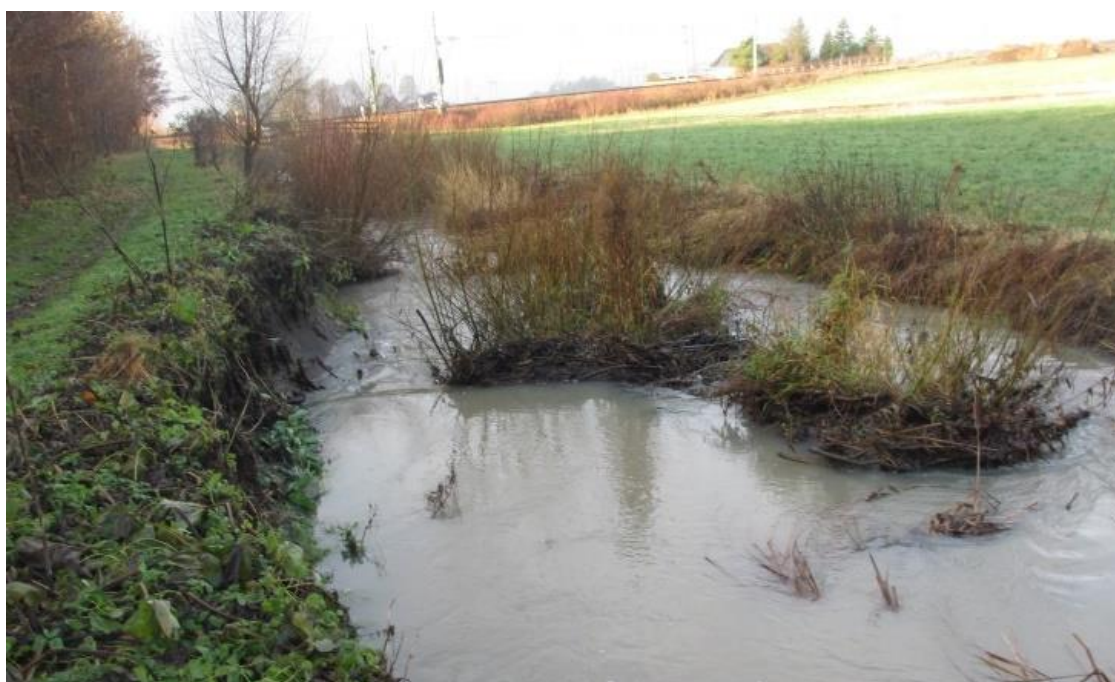
Figur 48. Vallkärrabäcken uppströms järnvägen. Piluppslag i mitten av bäcken har medfört att bäcken har blivit bredare än vad som är lämpligt när det är lågflöde.

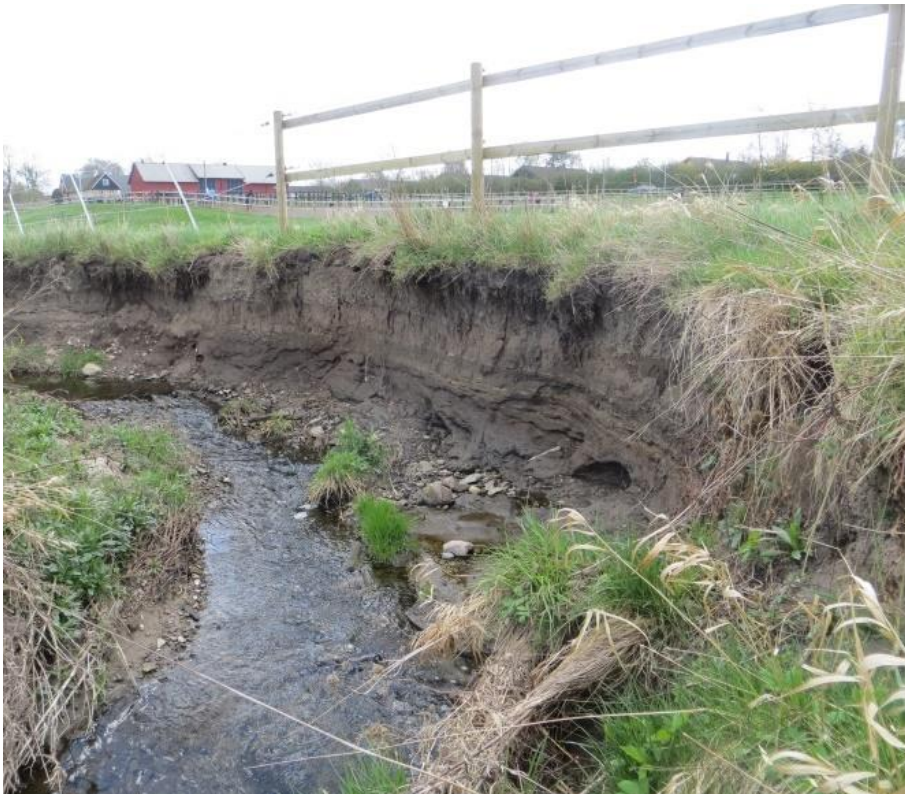
Figur 51. Vallkärrabäcken genom Vallkärra. Kraftig erosion av slänterna i de nedre delarna av Vallkärrabäcken genom hästhagen.

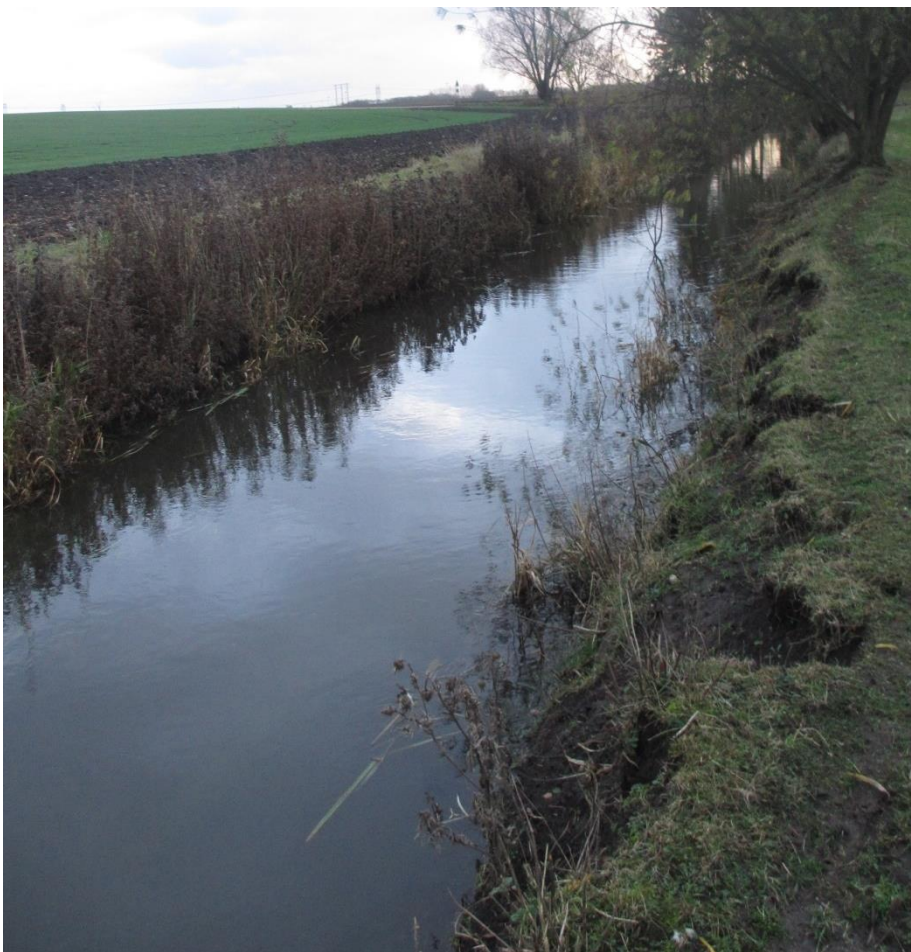
Figur 58. Dynnbäcken nedströms Vesumsvägen. Erosion längs Dynnbäcken. På denna del av sträckan finns betande får som kan medföra att erosionen är något kraftigare här genom att fåren har trampat på slänten.

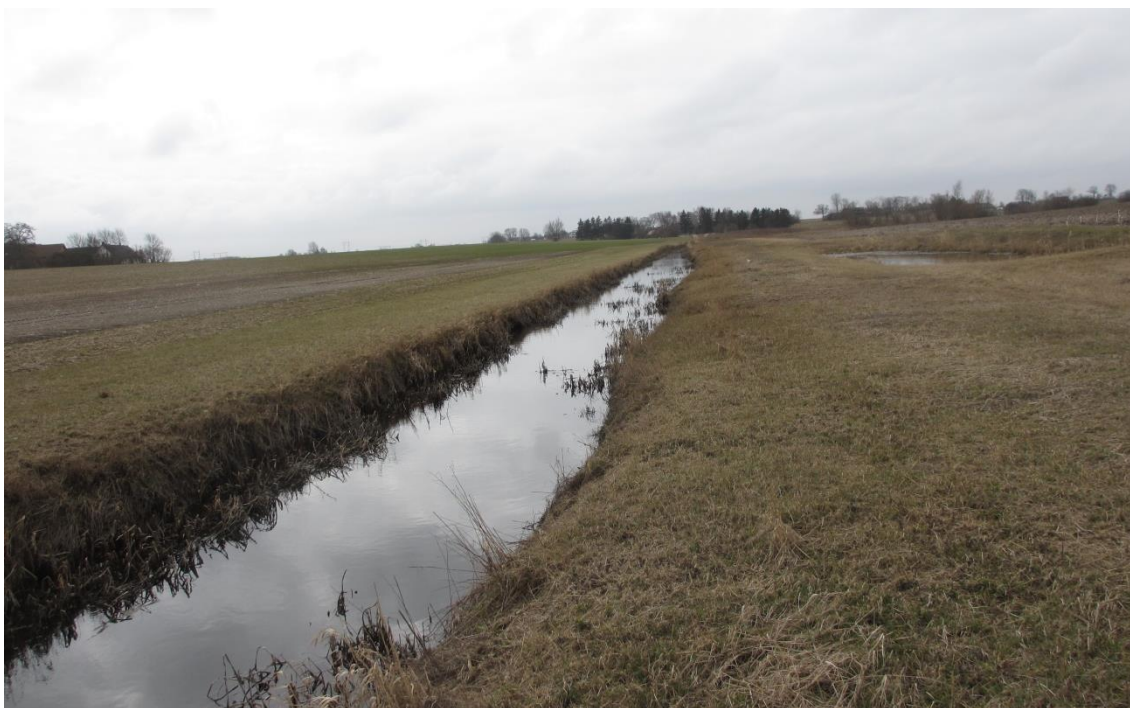
Figur 59. Dynnbäcken nedströms Vesumsvägen. Bäckan är rak och kantas av branta slänter

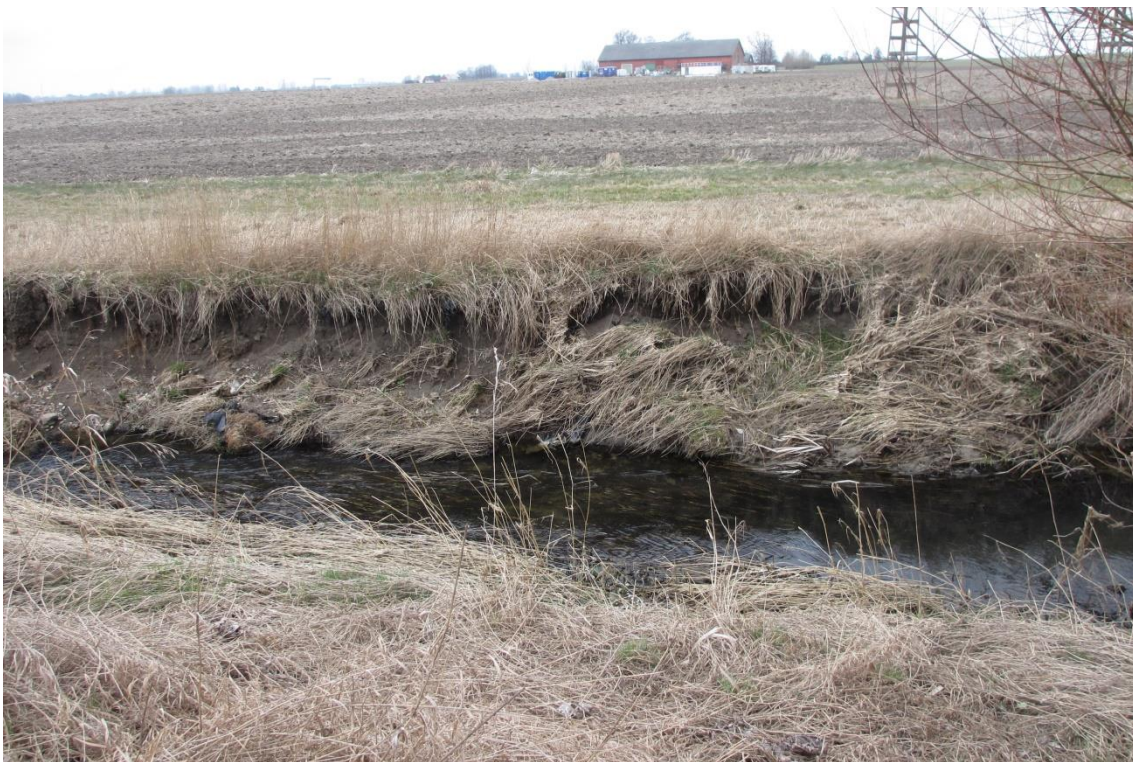
Figur 61. Råbydiket nedströms Lilla Bjällerup. Erosionsproblem i Råbydiket.

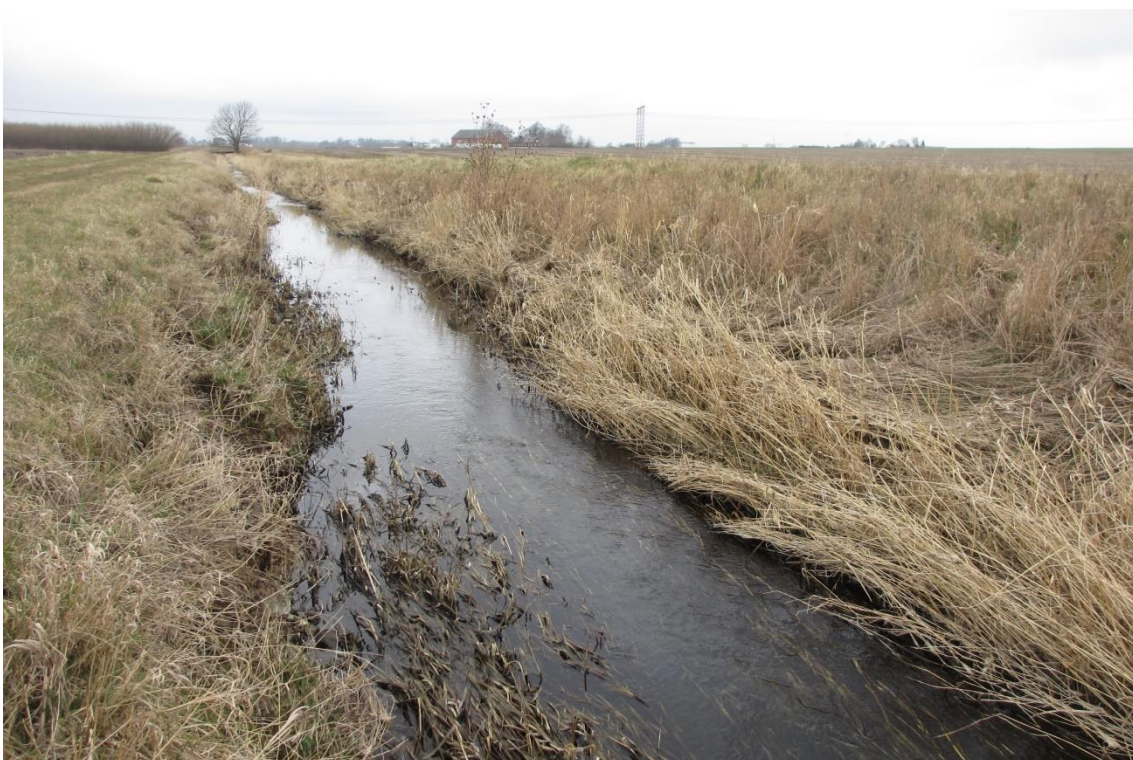
Figur 62. Råbydiket nedströms Lilla Bjällerup. Diket är rakt och inte djupt nedskuret.

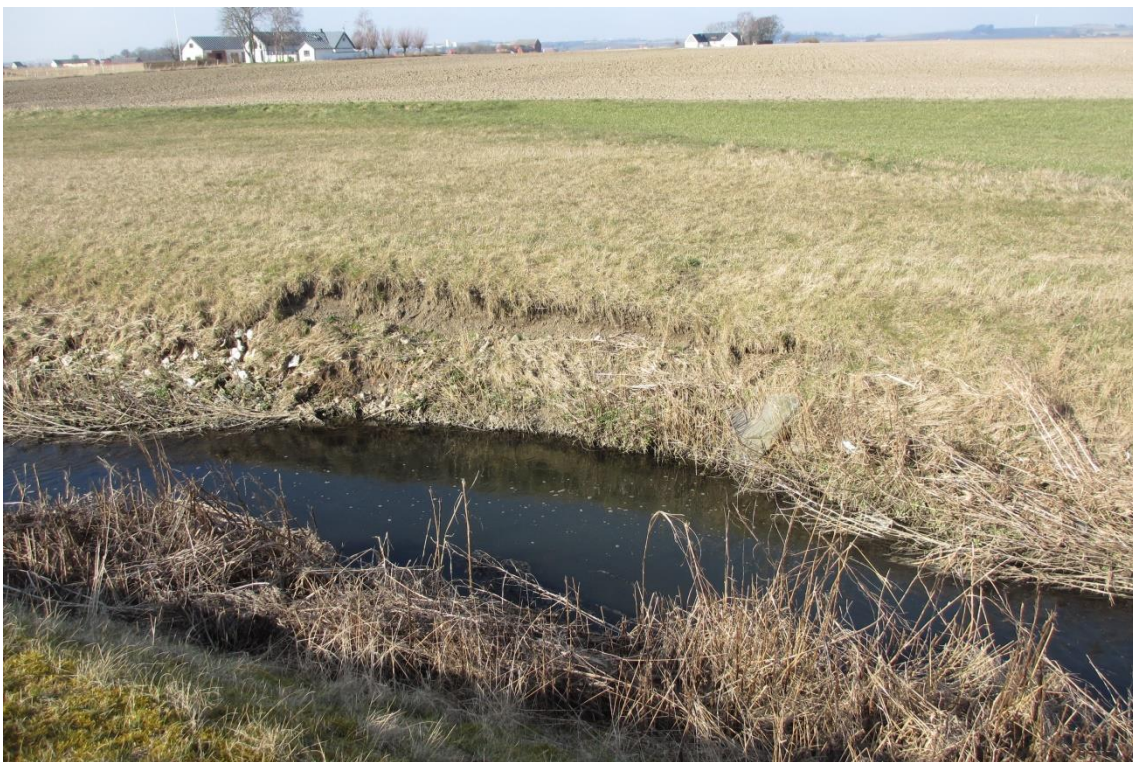
Figur 64. Dalbydiket vid Vallby. Det enda stället med erosion på den karterade sträckan.

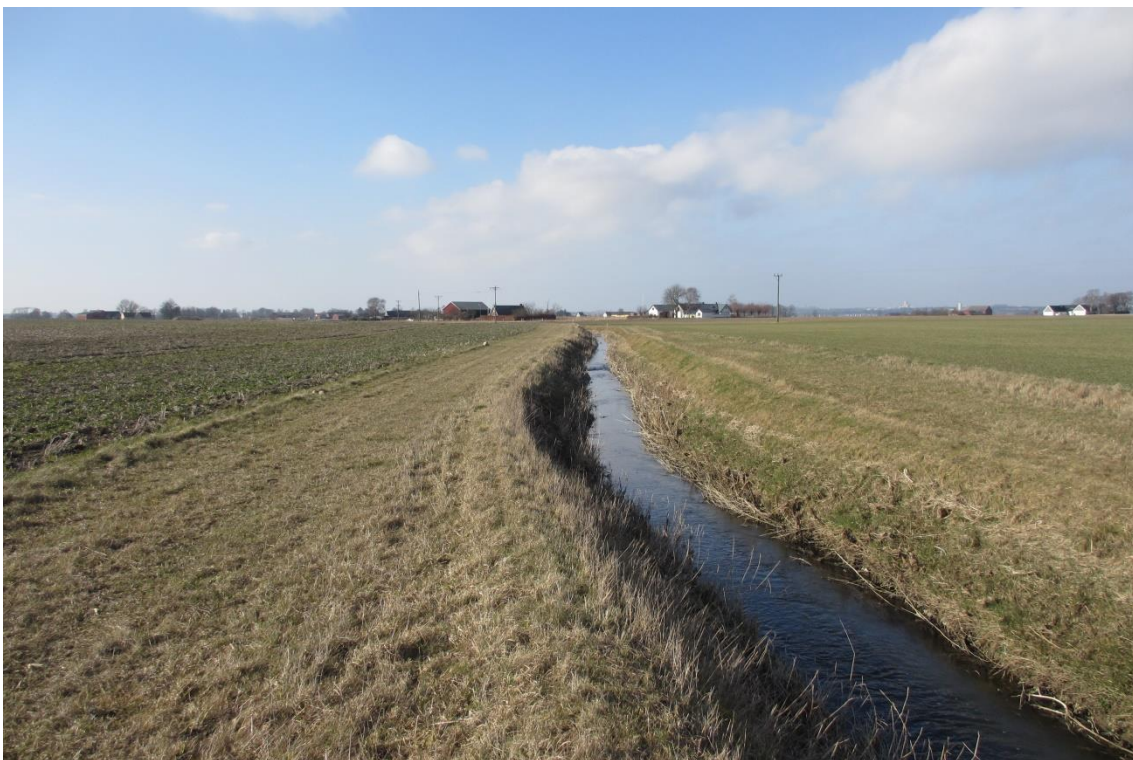
Figur 65. Dalbydiket vid Vallby. Ett rakt dike med relativt flacka slänter.
