Helhetsperspektiv Höje å

Kartering av förutsättningar för tvåstegsdike i Höje å avrinningsområde

Preliminär rapport 2016-08-15

på uppdrag av
Höje å vattenråd

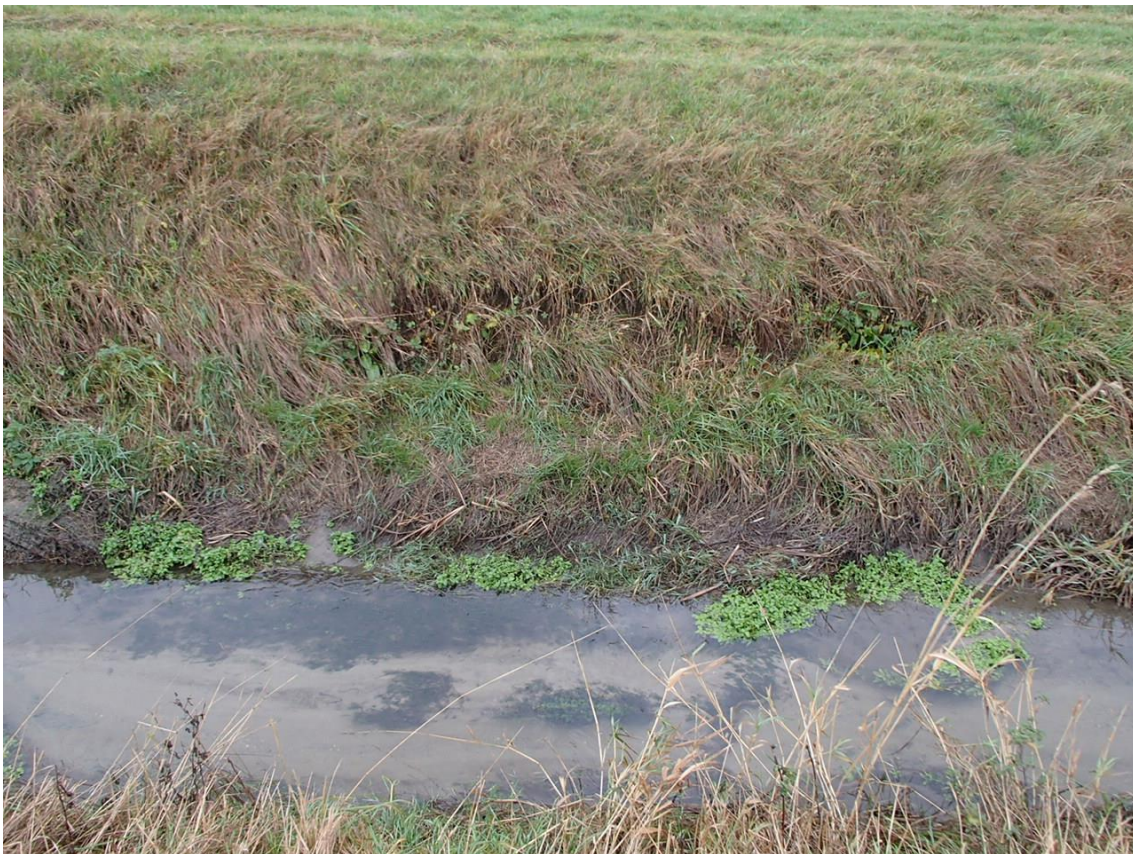
Figur 67. Dalbydiket nedströms reningsverket. Erosion av slänt i Dalbydiket i de nedre delarna av karterad sträcka.

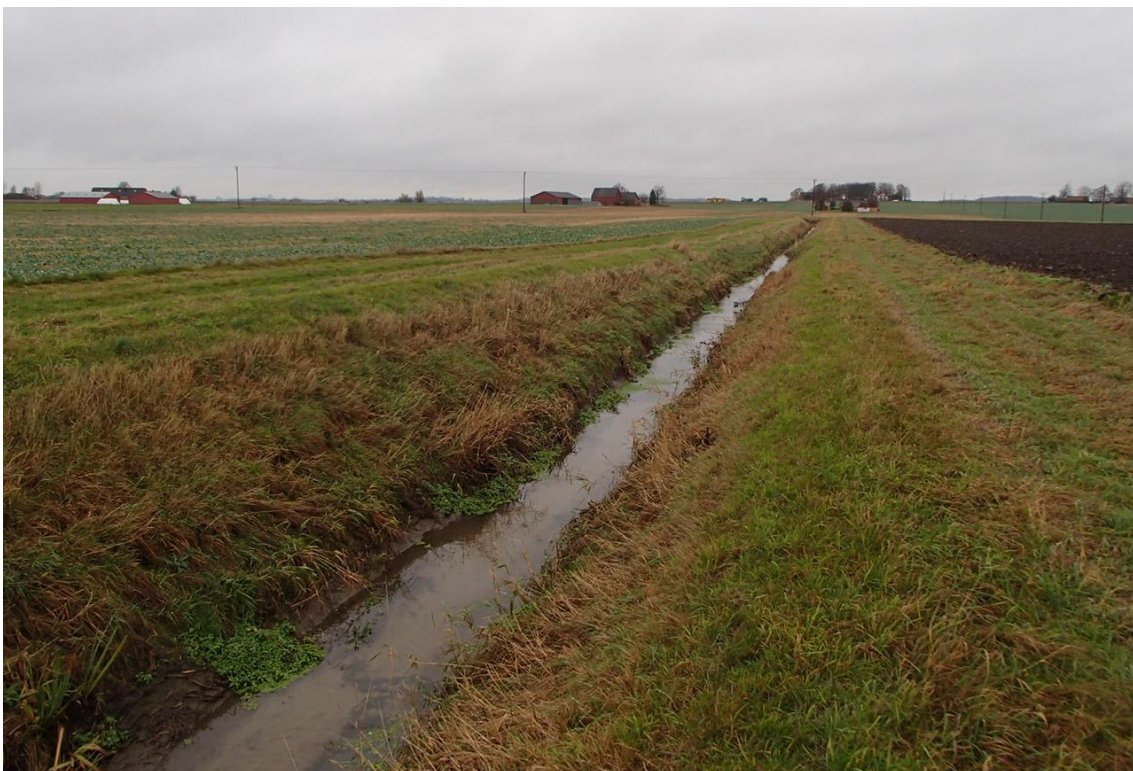
Figur 68. Dalbydiket nedströms reningsverket. Nedre delarna av karterad sträcka. Diket är rakt och djupt nedskuret.

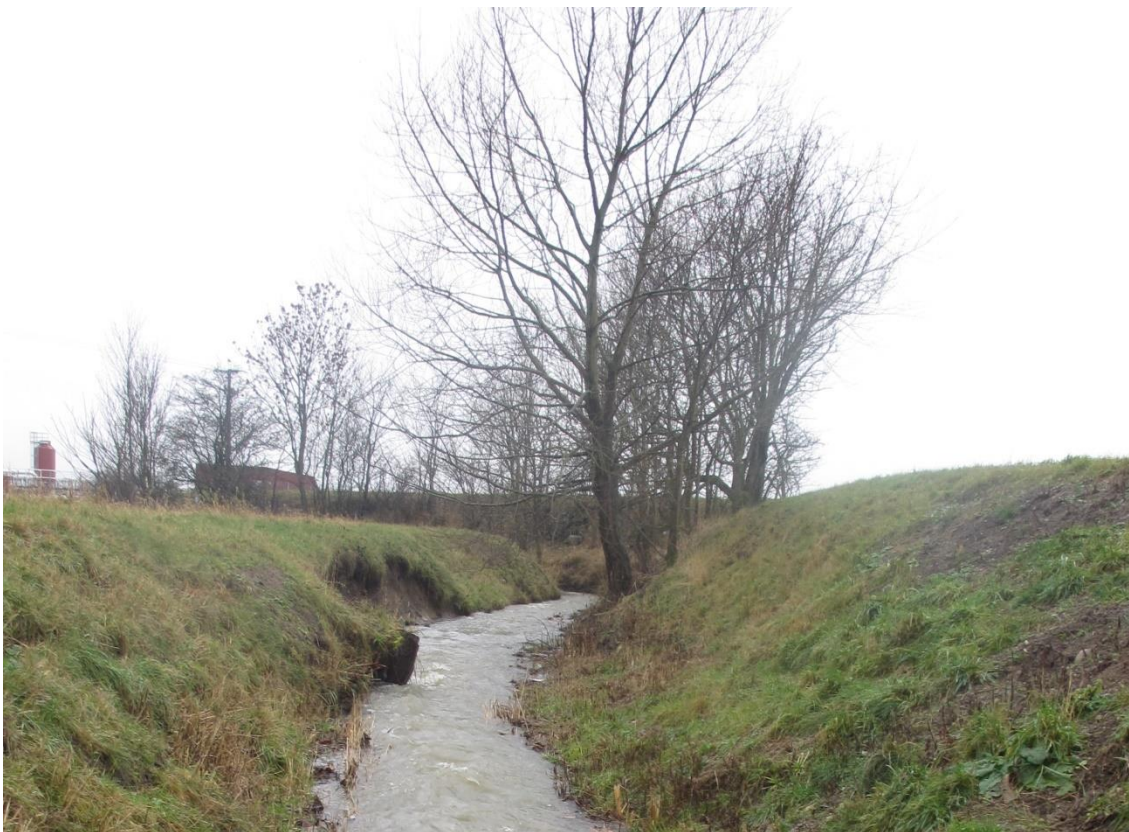
Figur 70. Dalbydiket uppströms reningsverket. Kraftig erosion i de nedre delarna av den karterade sträckan.

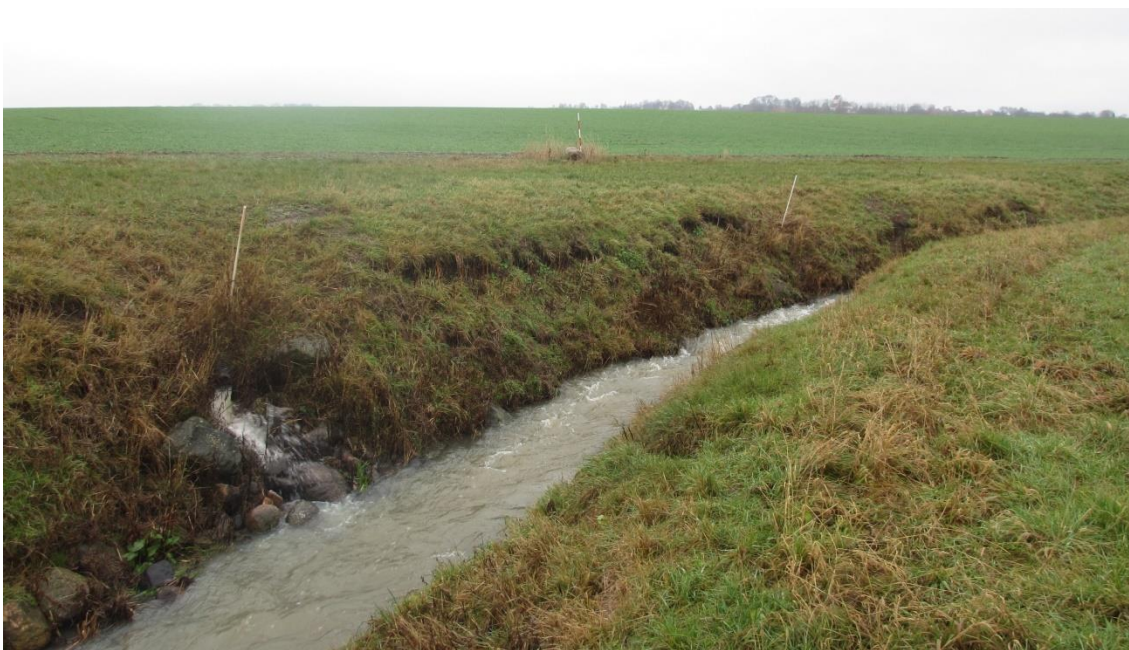
Figur 71. Dalbydiket uppströms reningsverket. Ytterligare erosion på de nedre delarna av den karterade sträckan. I det högra hörnet av fotot ligger stenar i slänten vilket kan vara ett försök att minska erosionen i diket.

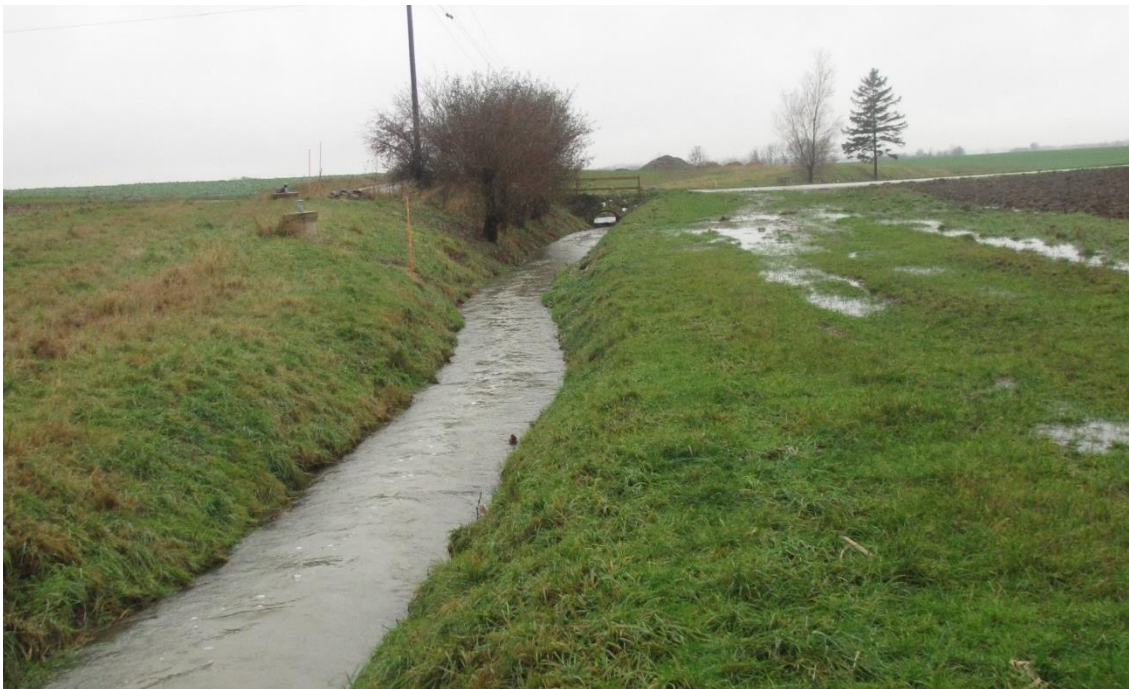
Figur 72. Dalbydiket uppströms reningsverket. De övre delarna av sträckan är inte lika påverkade av erosion.

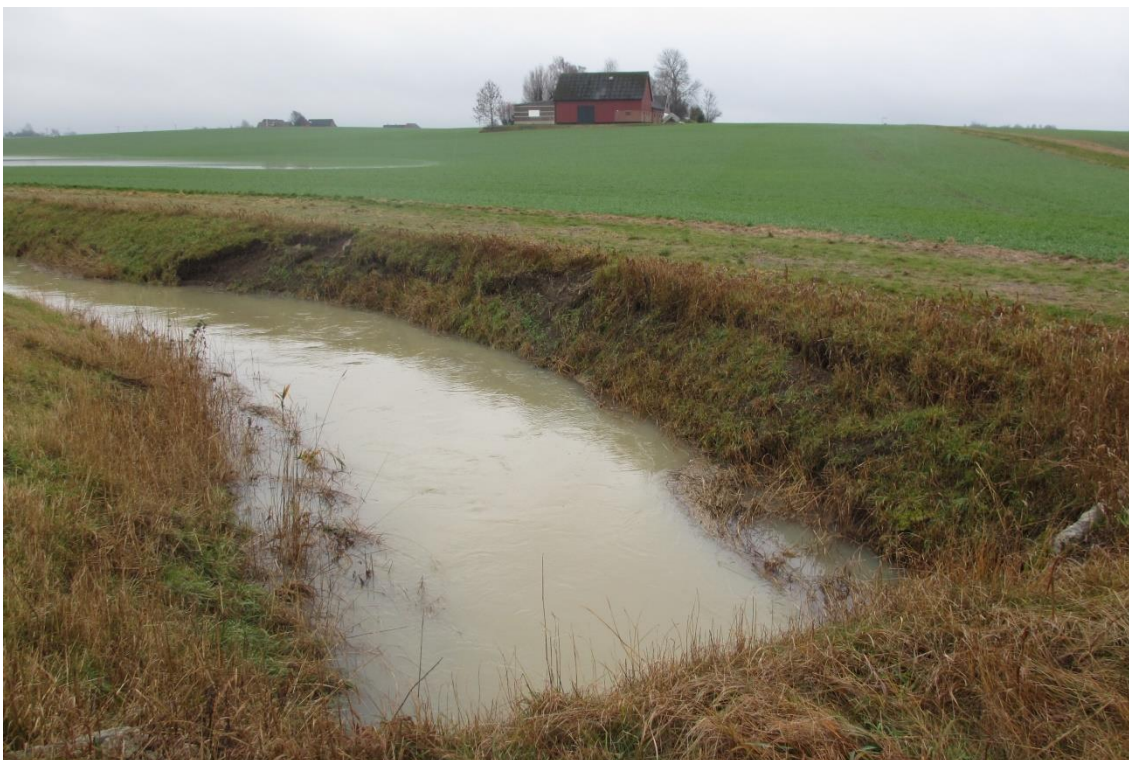
Figur 74. Dalbydiket söder om damm på fastighet Dalby 21:27. Erosion av den södra slänten i Dalbydiket.

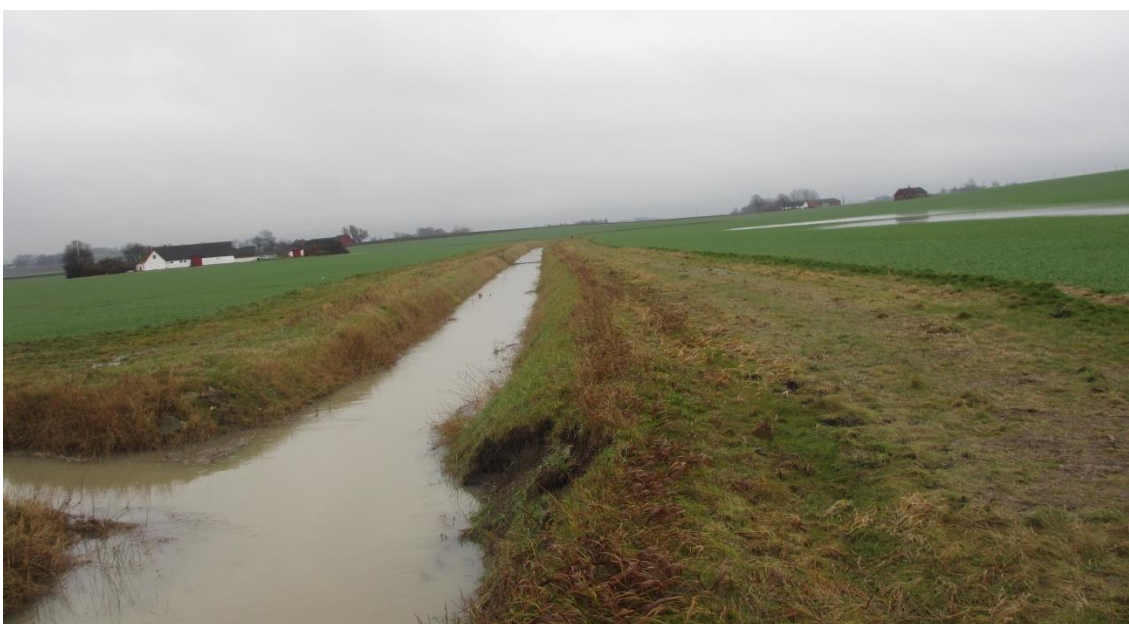
Figur 75. Dalbydiket söder om damm på fastighet Dalby 21:27. Översvämning på åkern söder om diket.

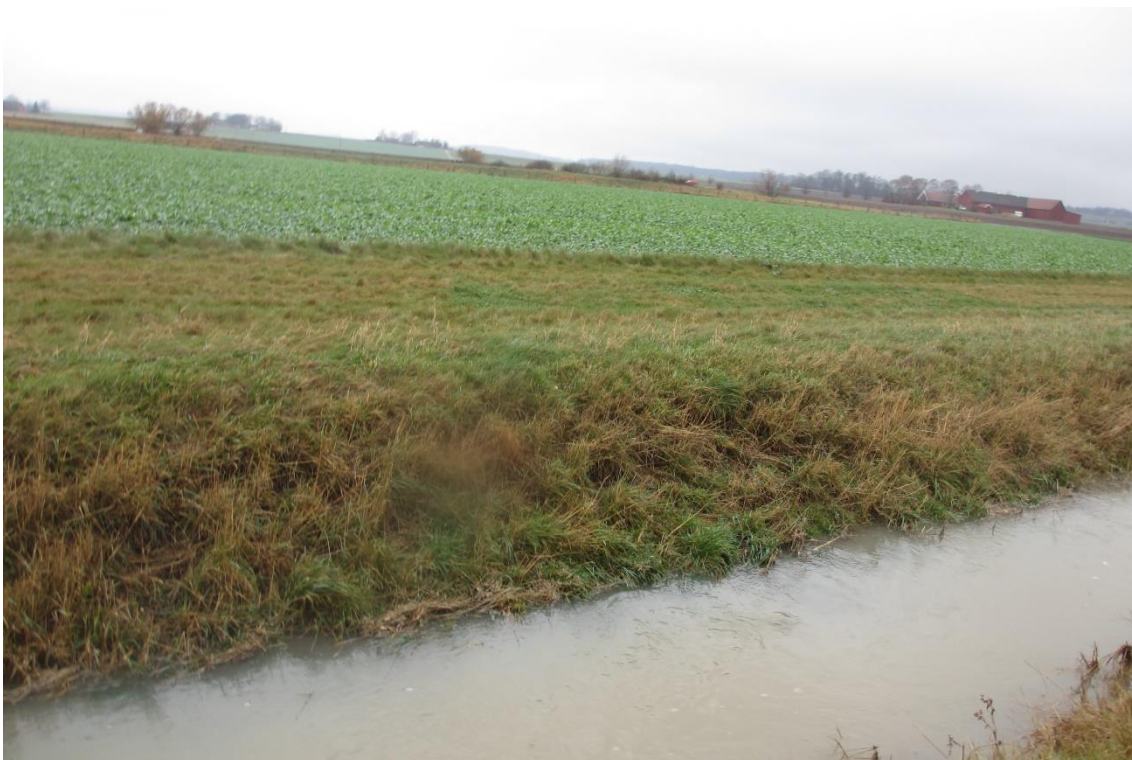
Figur 77. Dalbydiket nedströms damm på fastighet Dalby 2:5. Lite erosion i slänt.

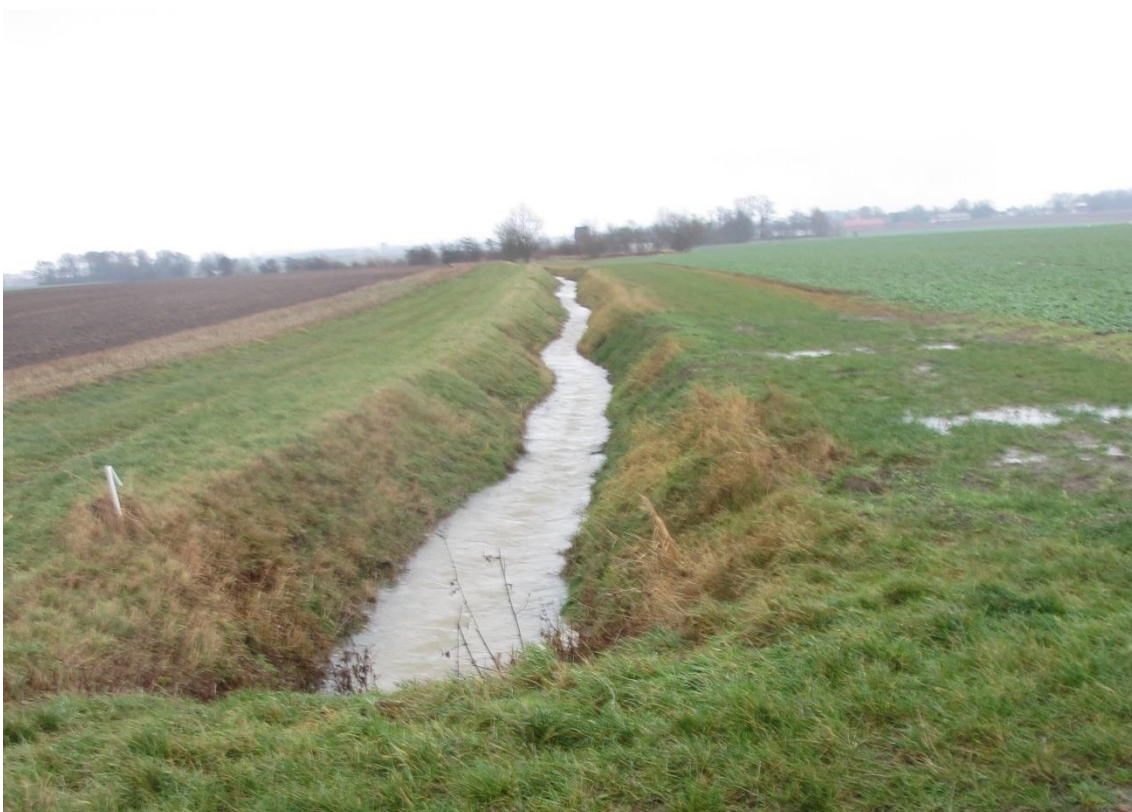
Figur 78. Dalbydiket nedströms damm på fastighet Dalby 2:5. Uppströms vägen syns inga tecken på erosion här är även slänterna något flackare.

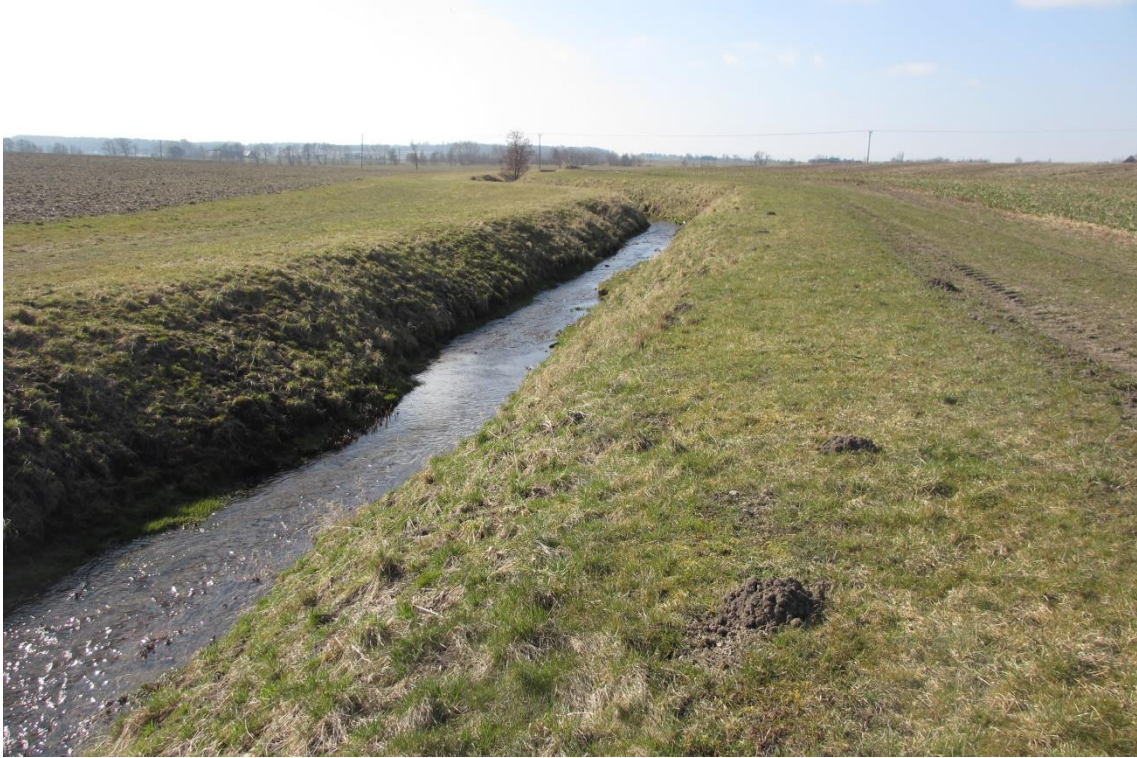
Figur 80. Gödelövsbäcken nedströms Gödelöv. Bäcken är djupt nedskuren och har relativt flacka och gräsbeväxta slänter.
