# Kartering av förutsättningar för tvåstegsdike i Höje å avrinningsområde

## Höje å helhetsperspektiv

2017-03-01

Uppdragsgivare: Höje å vattenråd

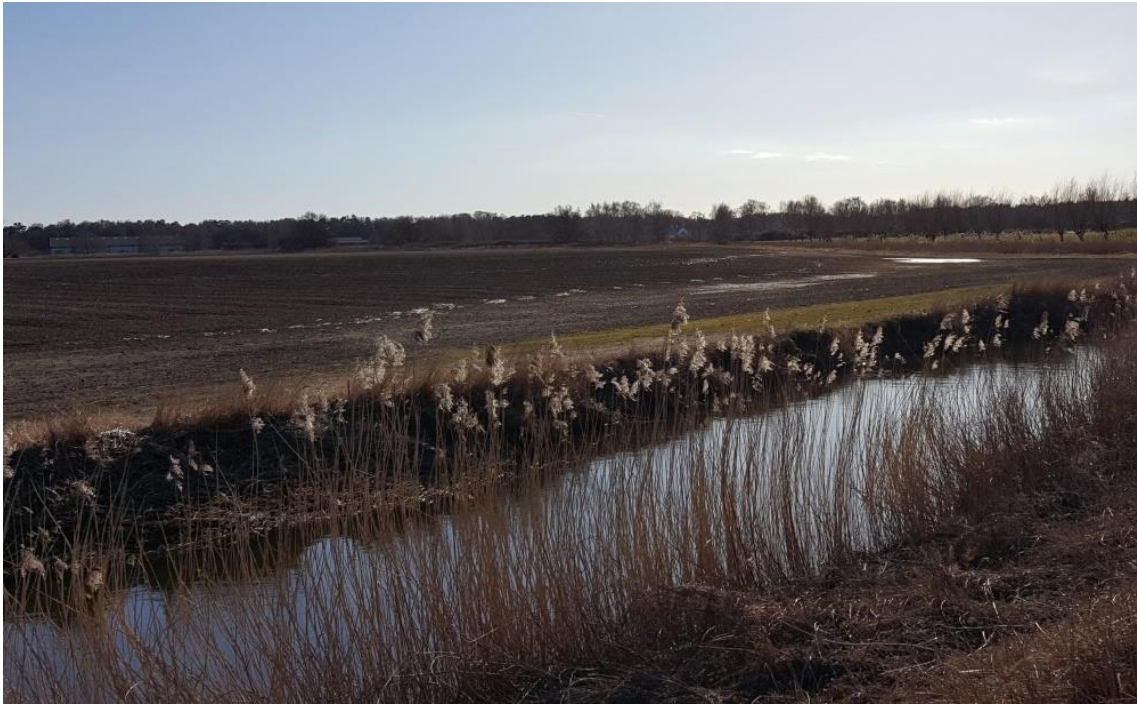
På den karterade sträckan påträffades erosion på ett antal ställen och slänterna på sträckan är branta, vilket medför att de är känsliga för erosion (se figur 4). Åkern söder om ån var vid karteringen till viss del översvämmad och det syntes tydliga spår efter större utbredning av översvämningen (se figur 4). På de nedersta 1000 m av sträckan bedöms det finnas behov av åtgärder för att minska erosion och det bedöms finnas förutsättningar för att anlägga tvåstegsdike.

**Figur 4.** Höje å vid Habo. Branta slänter på den södra sidan av ån. Till vänster på fotot är åkern översvämmad och det syns tydliga tecken på översvämningens tidigare utbredning i form av efterlämnad vegetation. Fotot är taget vid järnvägen med riktning nedströms.

På den sträcka där det bedöms finnas ett behov av och förutsättningar för att anlägga tvåstegsdike hade det varit möjligt att anlägga terrassen/terrasserna på den södra sidan av ån alternativt båda sidorna om ån. Nedströms järnvägen finns en vall på norra sidan av ån, mot golfbanan, och en terrass måste på denna del av sträckan därför ligga på den södra sidan av ån. Uppströms järnvägen är det betesmark på norra sidan av ån och åker söder om ån terrassen kan här läggas på båda sidorna om mittfåran (se figur 5).

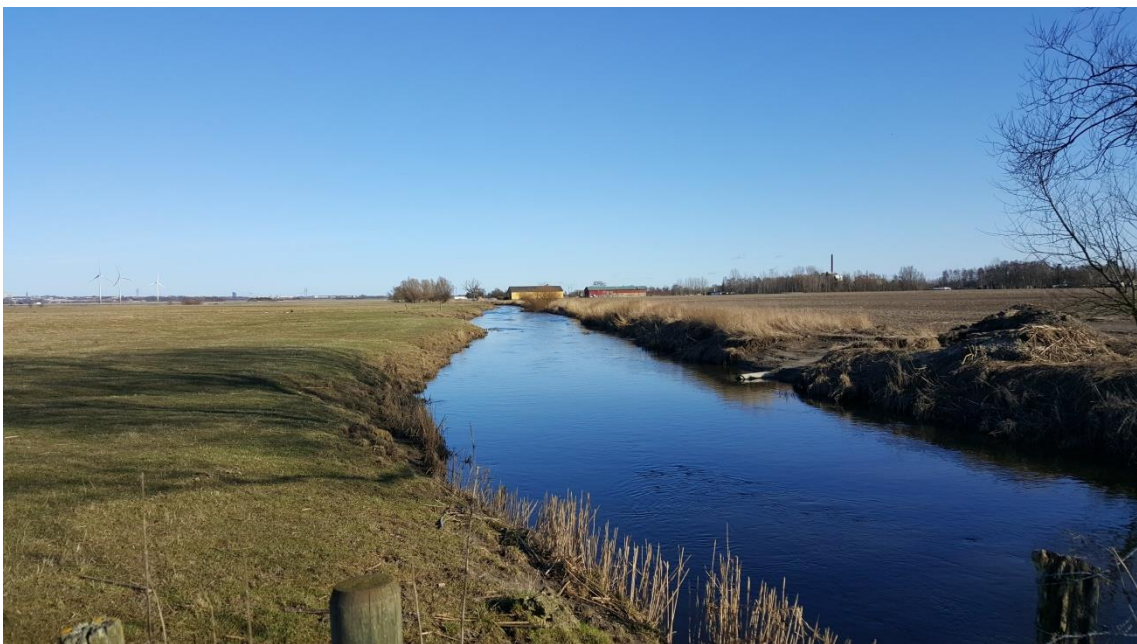
**Figur 5.** Höje å nedströms Lomma ångar. Uppströms järnvägen, åker söder om ån och betesmark norr om ån. Fotot är taget uppströms järnvägen med riktning uppströms.

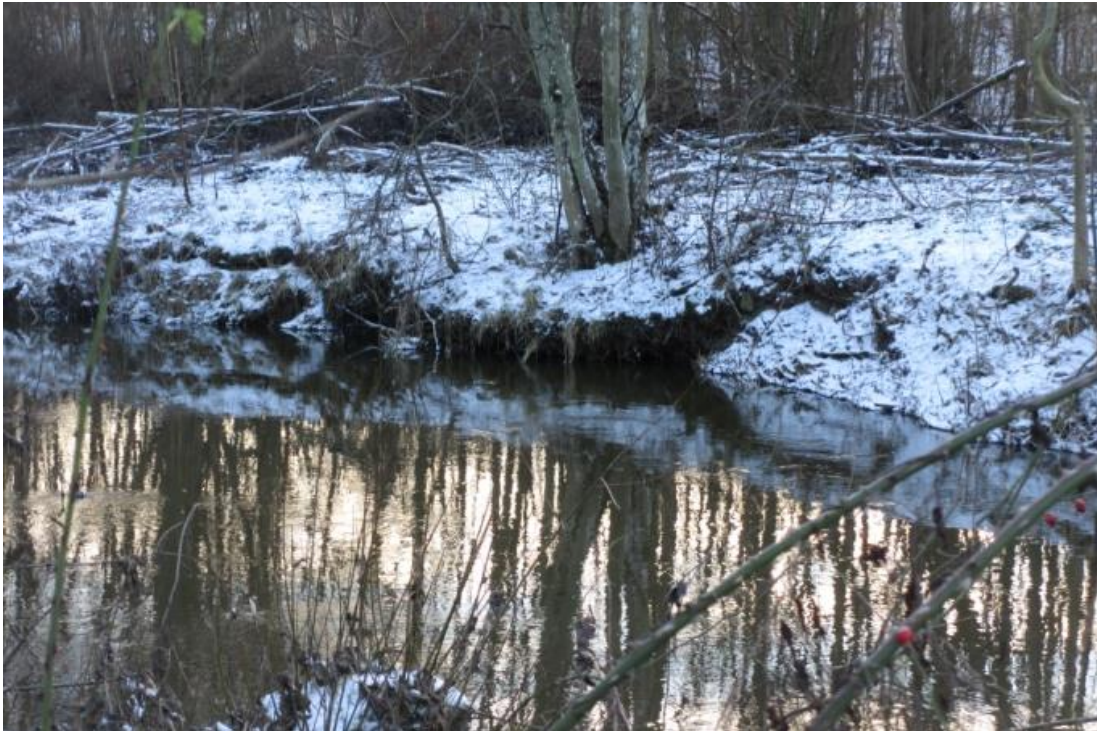
Sträckan är inte påverkad av erosion i någon större utsträckning förutom på en ca 200 – 300 m lång sträcka (se figur 7). Översvämning av omgivande mark noterades inte vid fältkarteringen men har noterats vid andra tillfälle. Enligt översvämningskarteringen gjord av MSB (2011) översvämmas områdena närmst ån vid höga flöden.

**Figur 7.** Höje å vid St Lars. Erosion längs Höje å. Trädet står på ett överhäng som riskerar att rasa ner i ån.

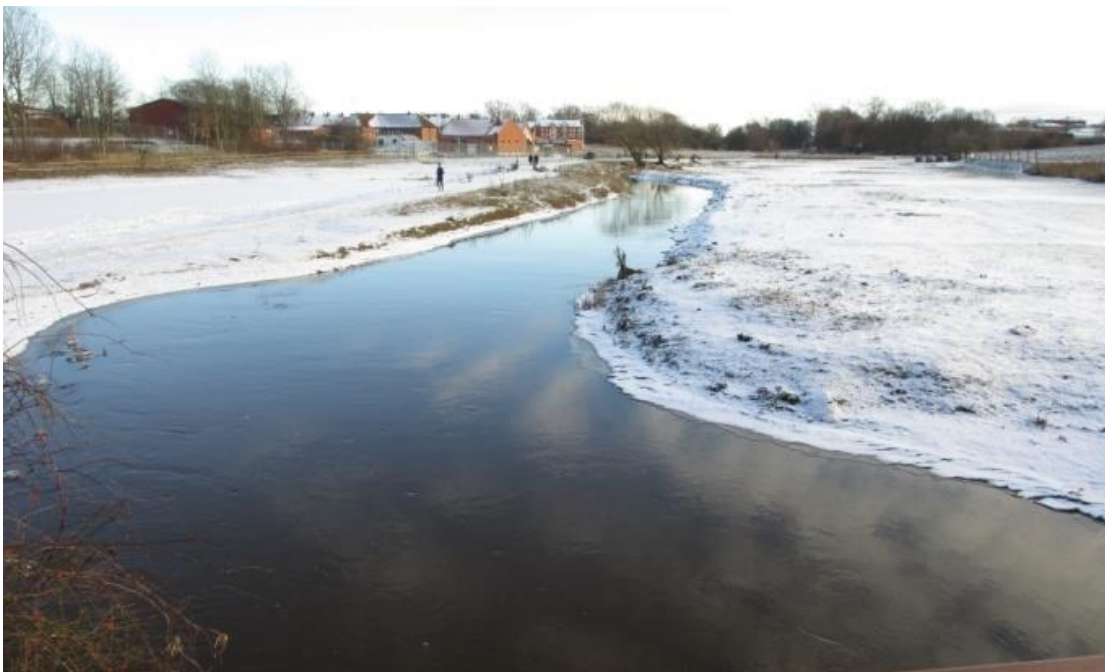
Det bedöms inte vara rätt förutsättningar för att anlägga tvästegsdike på sträckan eftersom området i stor utsträckning nyttjas för rekreation av boende i Lund (se figur 8).

**Figur 8.** Höje å vid St Lars. Området längs ån används för rekreation av invånarna i Lund.

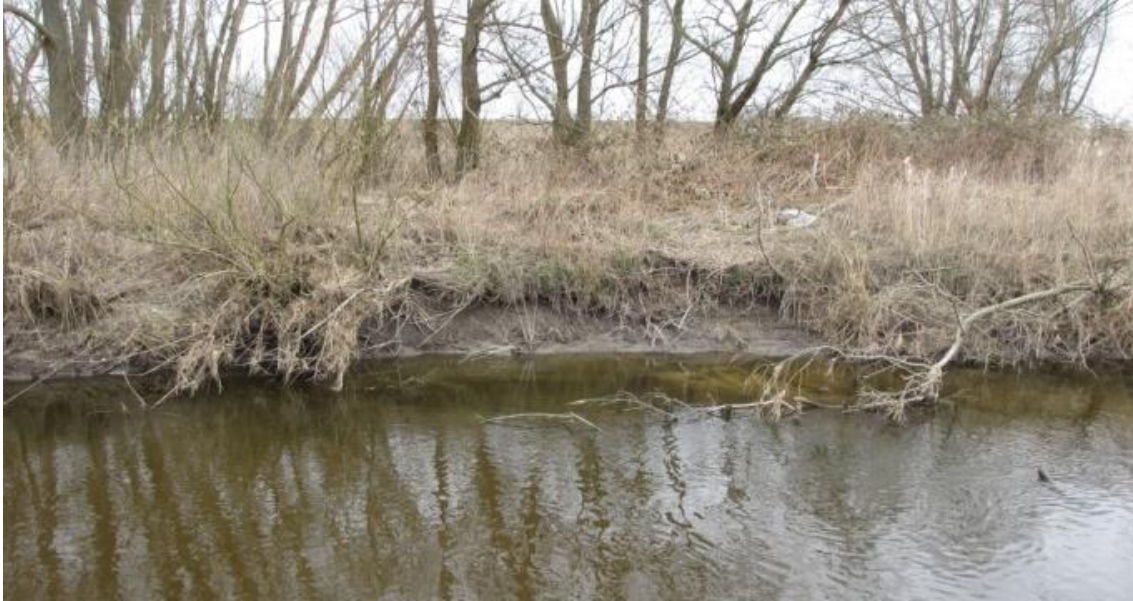
Den karterade sträckan av Höje å är förhållandevis homogen med ett djup på ca 1,5 m och en bottenbredd på ca 5 m (se figur 10). I beräkningarna av schakt har terrassernas bredd satts till totalt 10 m vilket medför att schakten uppskattas till ca 9 900 m<sup>3</sup> till en kostnad på 560 kr/löpmeter.

**Figur 10.** Höje å vid Knästorp. Erosion på den norra slänten av Höje å.

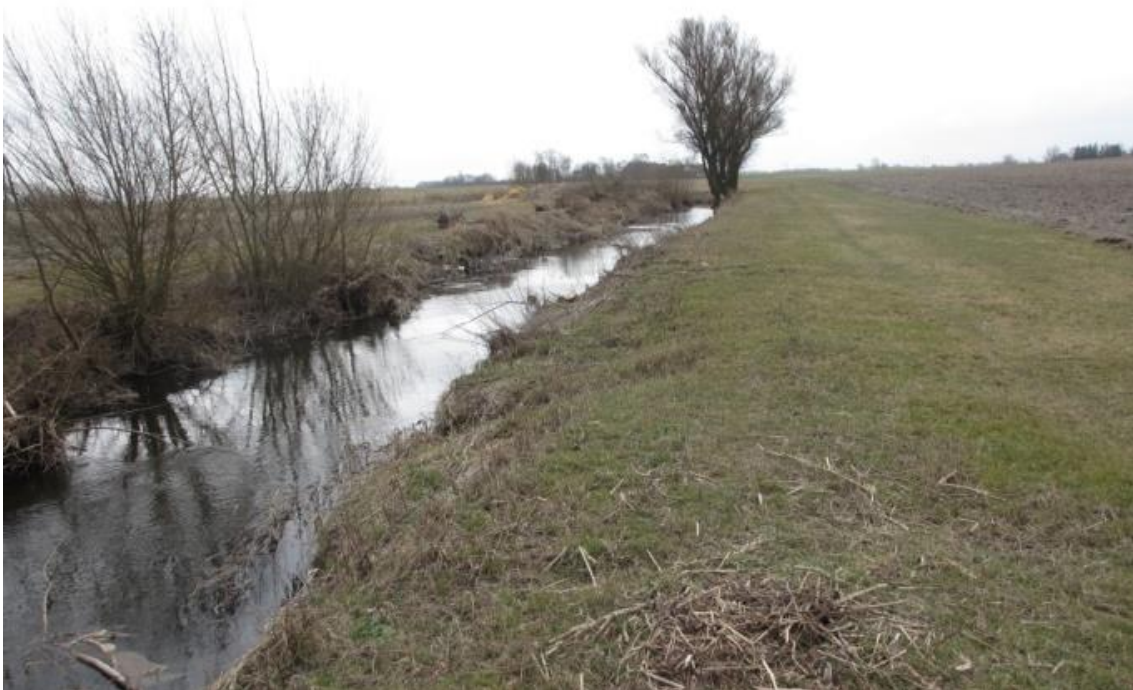
**Figur 11.** Höje å vid Knästorp. Rester av vegetation på skyddszonen som kan ha hamnat på skyddszonen vid översvämning i ån. Lite buskar och träd längs Höje å vid Knästorp. Höje å är inte så djup på sträckan vilket medför att anläggande av tvåstegsdike inte behöver bli så schaktintensiv på denna plats.

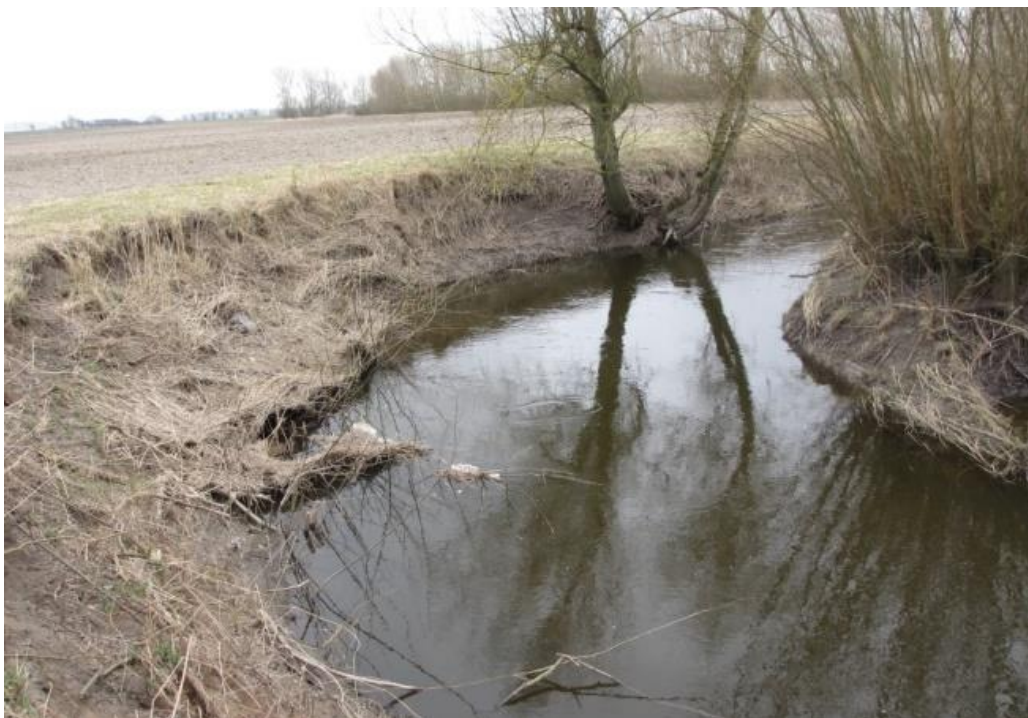
Höje å är på sträckan ca 2 m djup och ca 7 m bred. Detta medför att anläggande av tvåstegsdike på sträckan kommer att vara schaktintensivt. Schaktmassorna uppskattas till drygt 23 000 m<sup>3</sup> till en kostnad på 1 200 kr/löpmeter.

**Figur 13.** Höje å uppströms Råbydikets utflöde. Kraftig erosion i Höje å vid Lilla Bjällerup.

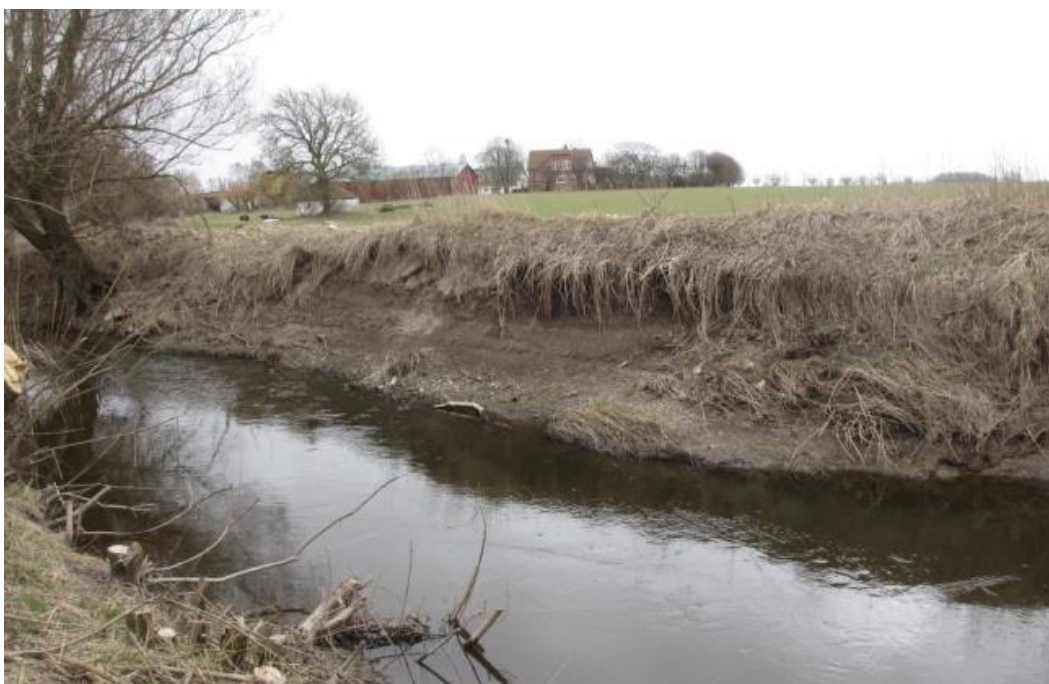
**Figur 14.** Höje å uppströms Råbydikets utflöde. Ytterligare erosion på slänten.

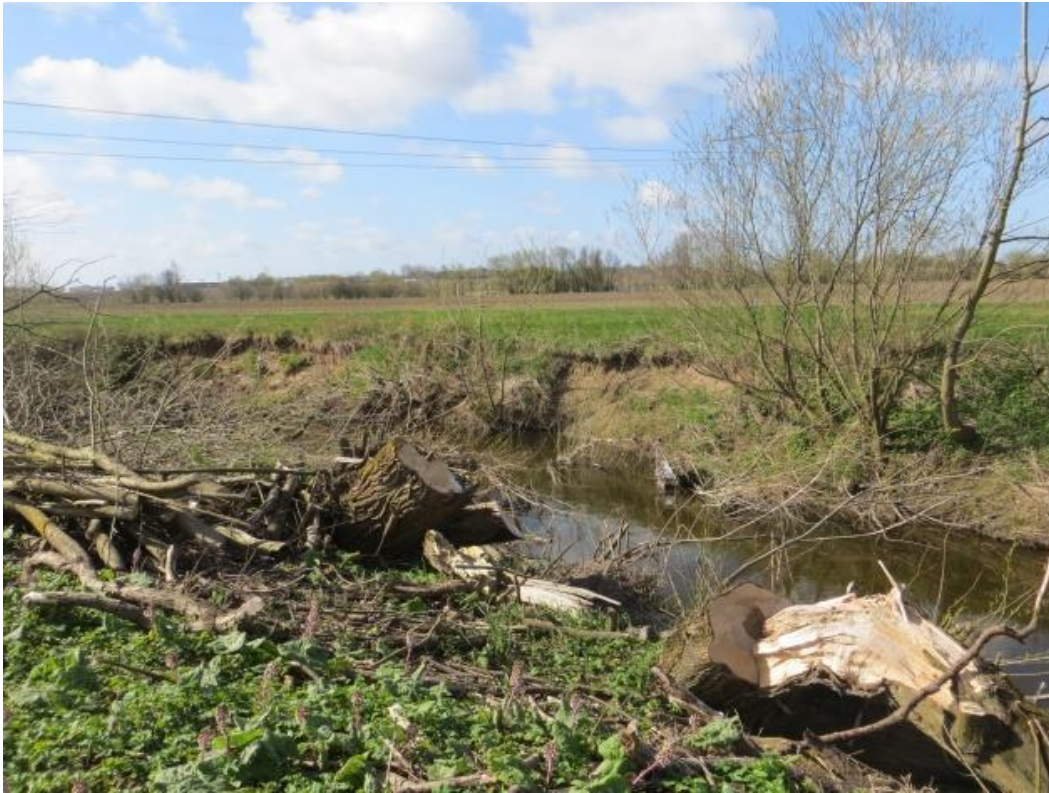
Eftersom det finns både problem med erosion och översvämning på sträckan bedöms det finnas behov av åtgärder. För att minska volymen schakt är det lämpligast att anlägga terrass endast på den norra sidan av ån där nivån upp till omgivande mark är lägre än på södra sidan. Åfåran är ändå ca 2 m djup och bottenbredden ca 5 m. Detta medför att terrassen måste vara totalt 10 m breda (för att vara stödberättigade) och att schakten blir relativt omfattande, 12 000 m<sup>3</sup> och en kostnad på 1 000 kr/löpmeter.

**Figur 16.** Höje å vid Lilla Bjällerup. Erosionsproblem på slänten.

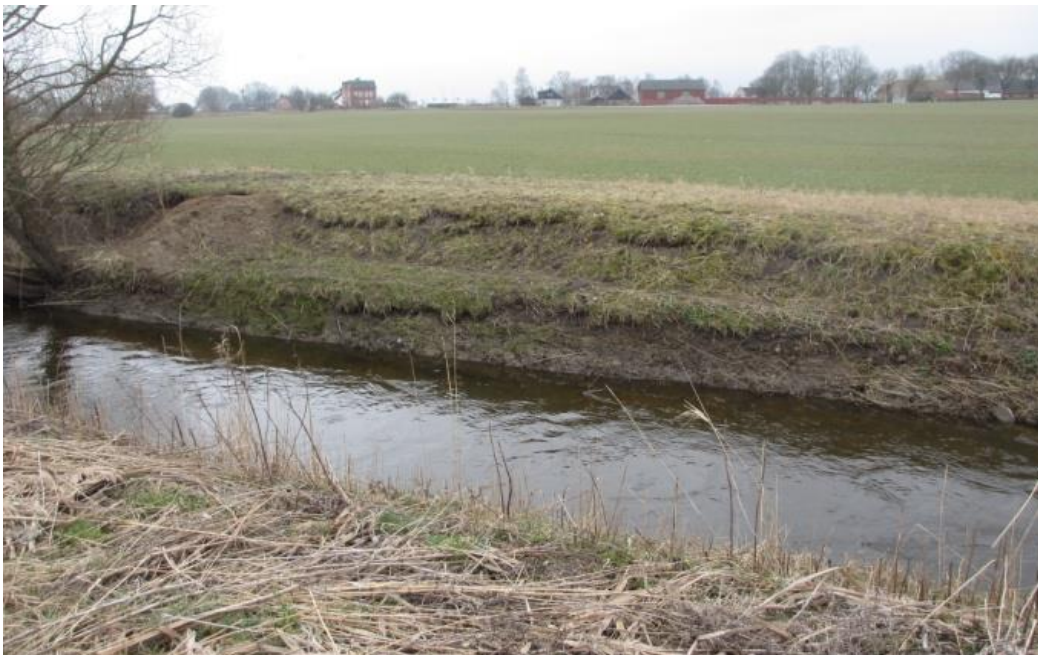
**Figur 19.** Höje å nedströms Kyrkheddinge. En terrass har bildats på västra sidan av ån. Erosion syns på slänten från vattenytan till terrass samt på slänten från terrass till markyta.

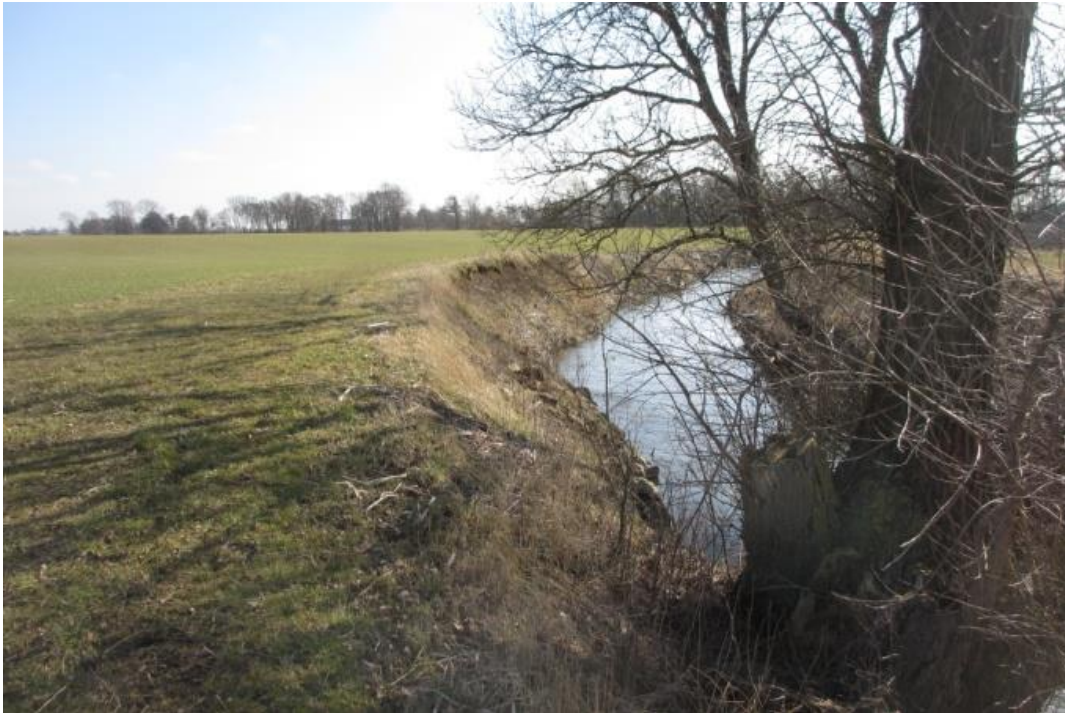
**Figur 21.** Höje å vid Trulstorp. Ett ställe med lite erosion på åns norra slänt.

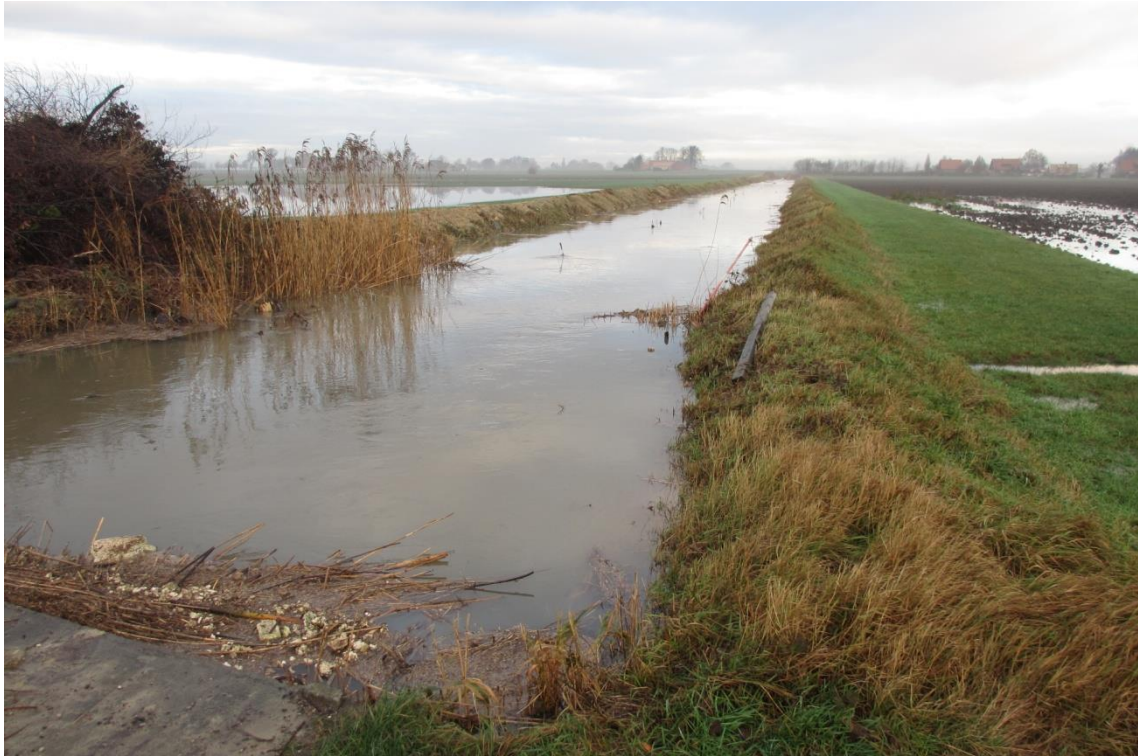
**Figur 25.** Önnerupsbäcken nedströms Önnerupsvägen. Høgt vattenfløde i Önnerupsbäcken. Översvämningar på båda sidorna bäcken.

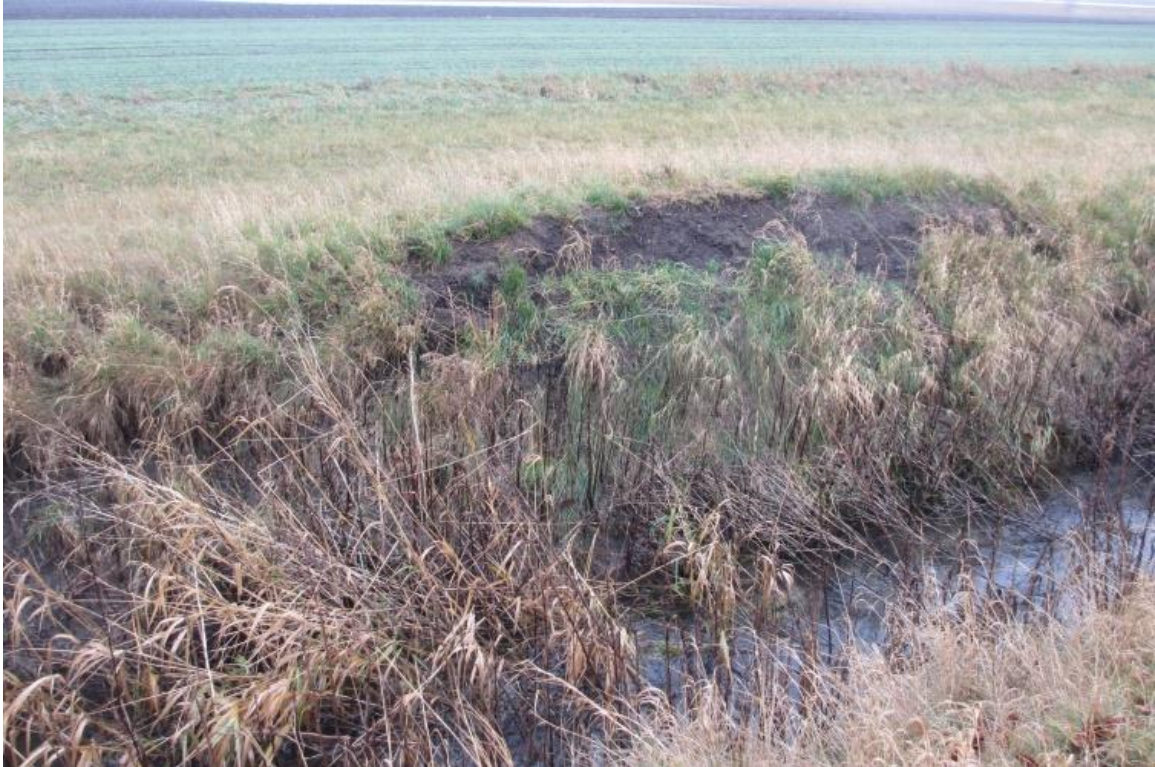
**Figur 29.** Önnerupsbäcken den västra grenen vid Flädie. Erosion av slänterna.

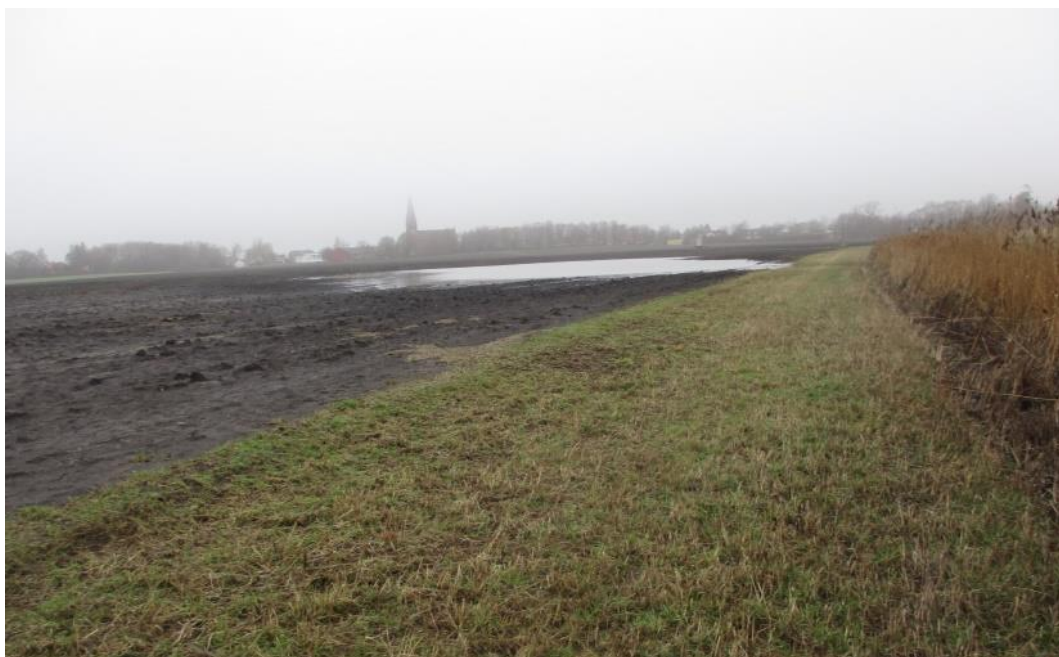
**Figur 32.** Önnerupsbäcken den östra grenen vid Flädie. Översvämning på åkern väst om bäcken.

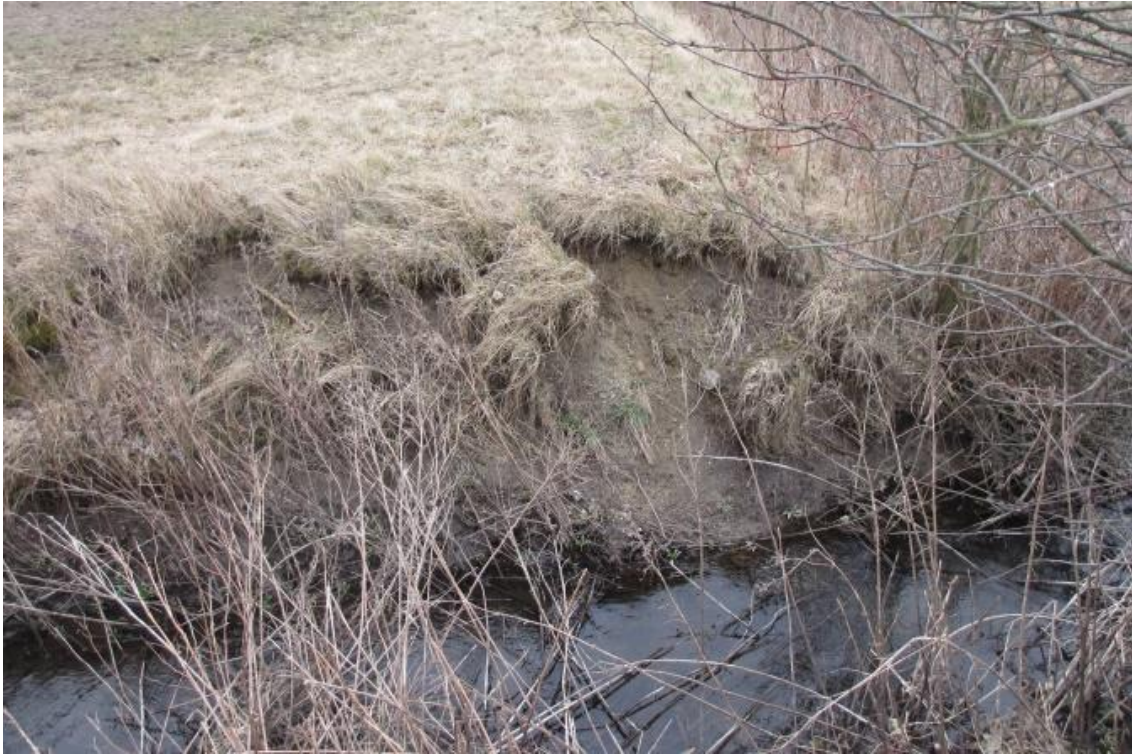
**Figur 34.** Önnerupsbäcken vid Laxmans Åkarp. Erosion av slänten.

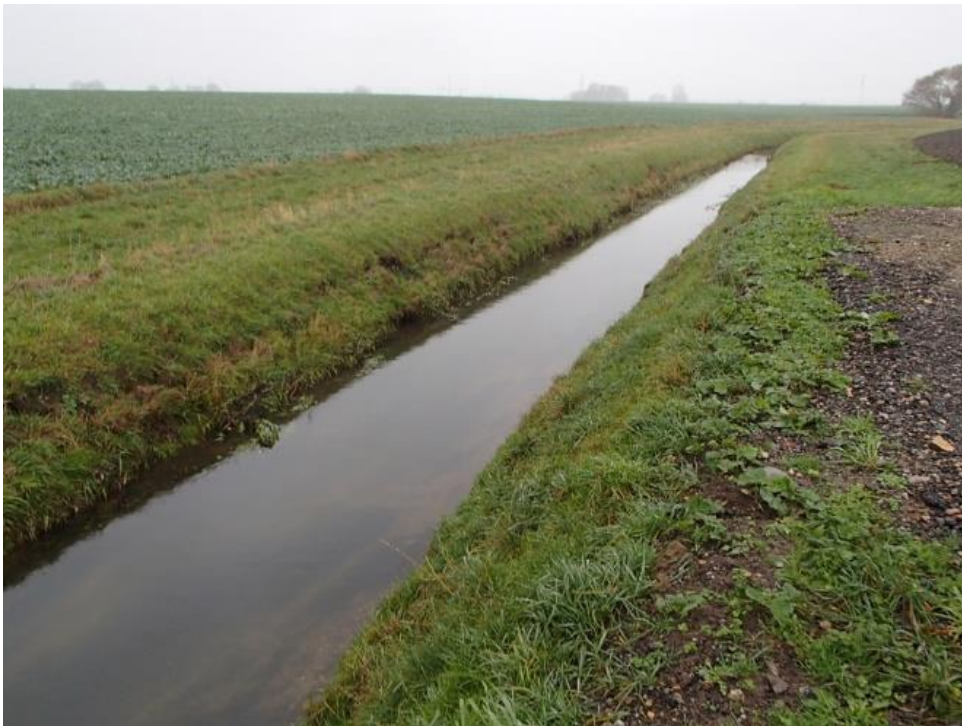
**Figur 39.** Vallkärrabäcken uppströms Fjellie. Erosion (bruna områden) på slänten till vänster om bäcken i de övre delarna av sträckan, uppströms Fjellie Boställe.

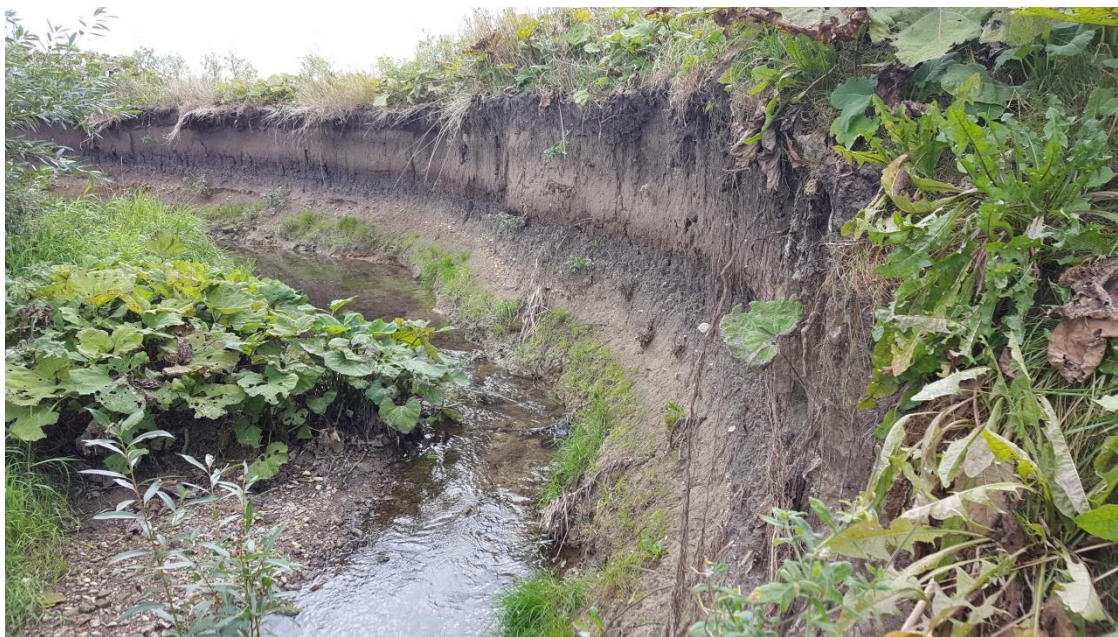
**Figur 45.** Vallkärrabäcken uppströms järnvägen. Erosion söder om bäcken.

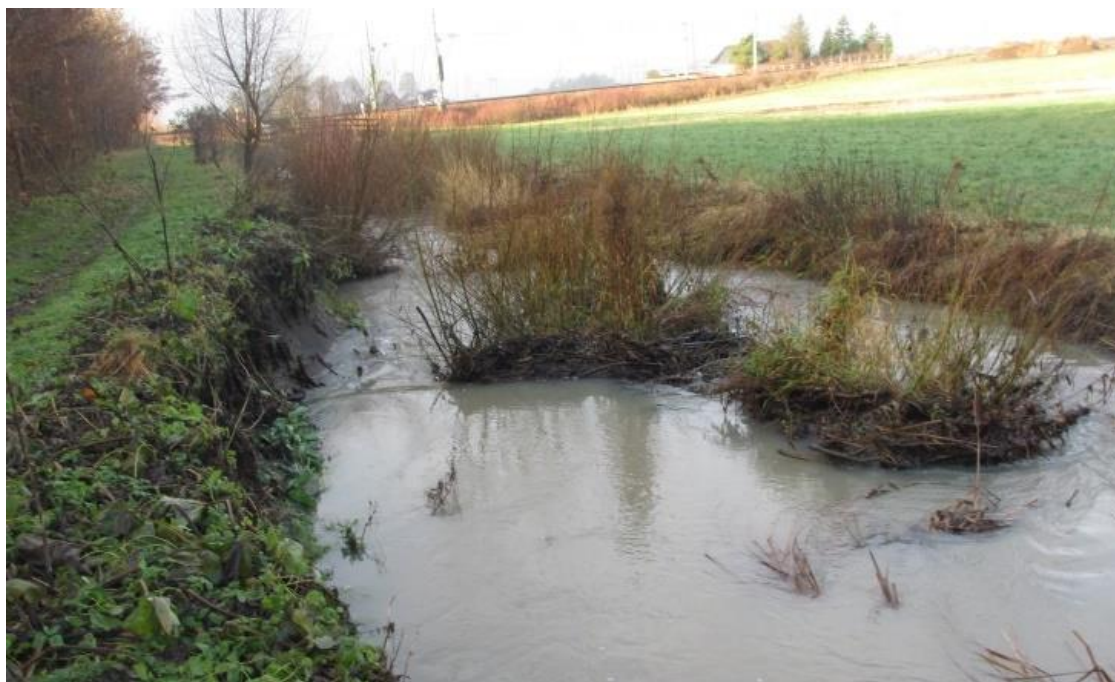
**Figur 46.** Vallkärrabäcken uppströms järnvägen. Piluppslag i mitten av bäcken har medfört erosion av bäckens slänter.

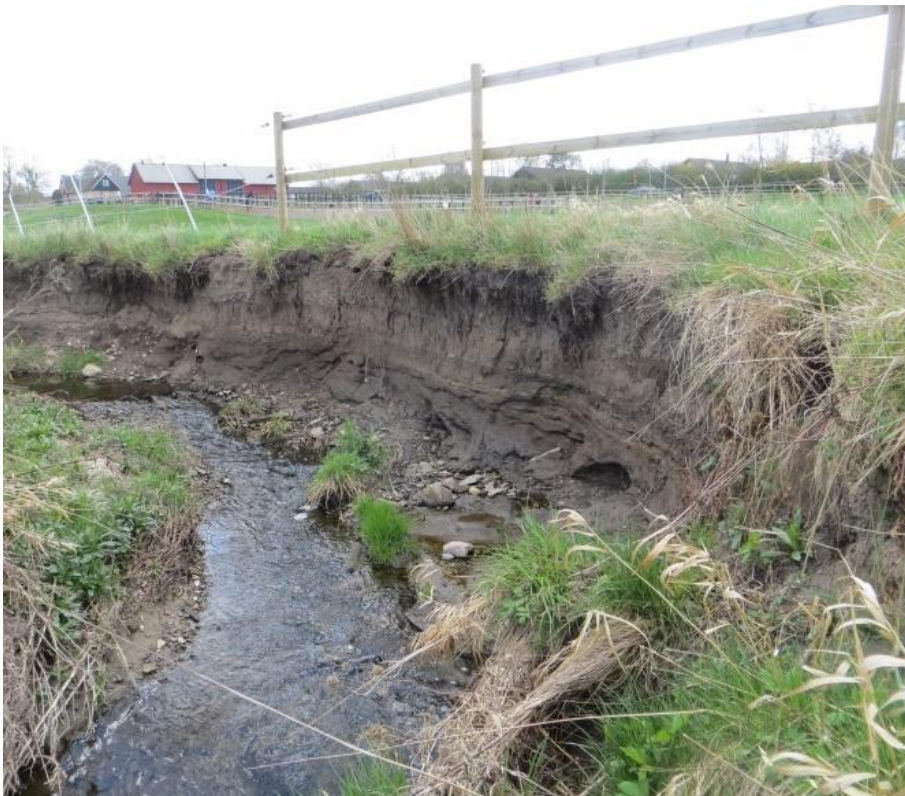
**Figur 49.** Vallkärrabäcken genom Vallkärra. Kraftig erosion av slänterna i de nedre delarna av Vallkärrabäcken genom hästhagen.

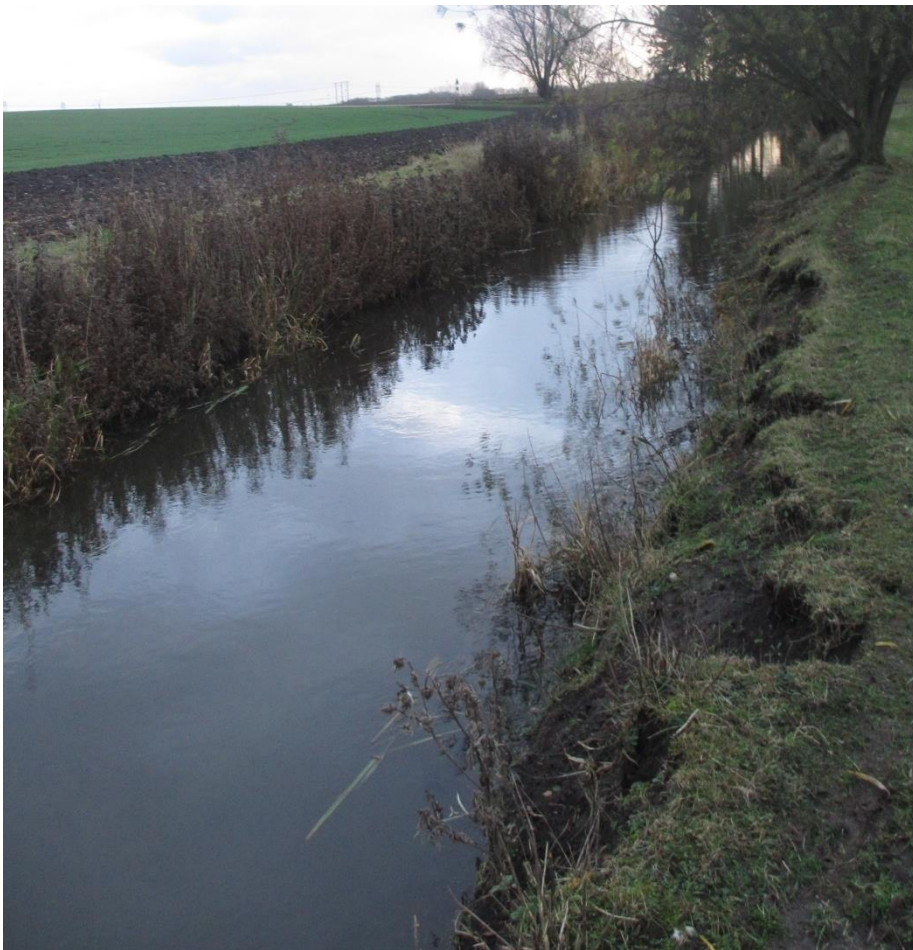
**Figur 56.** Dynnbäcken nedströms Vesumsvägen. Erosion längs Dynnbäcken. På denna del av sträckan finns betande får som kan medföra att erosionen är något kraftigare här genom att fåren har trampat på slänten.

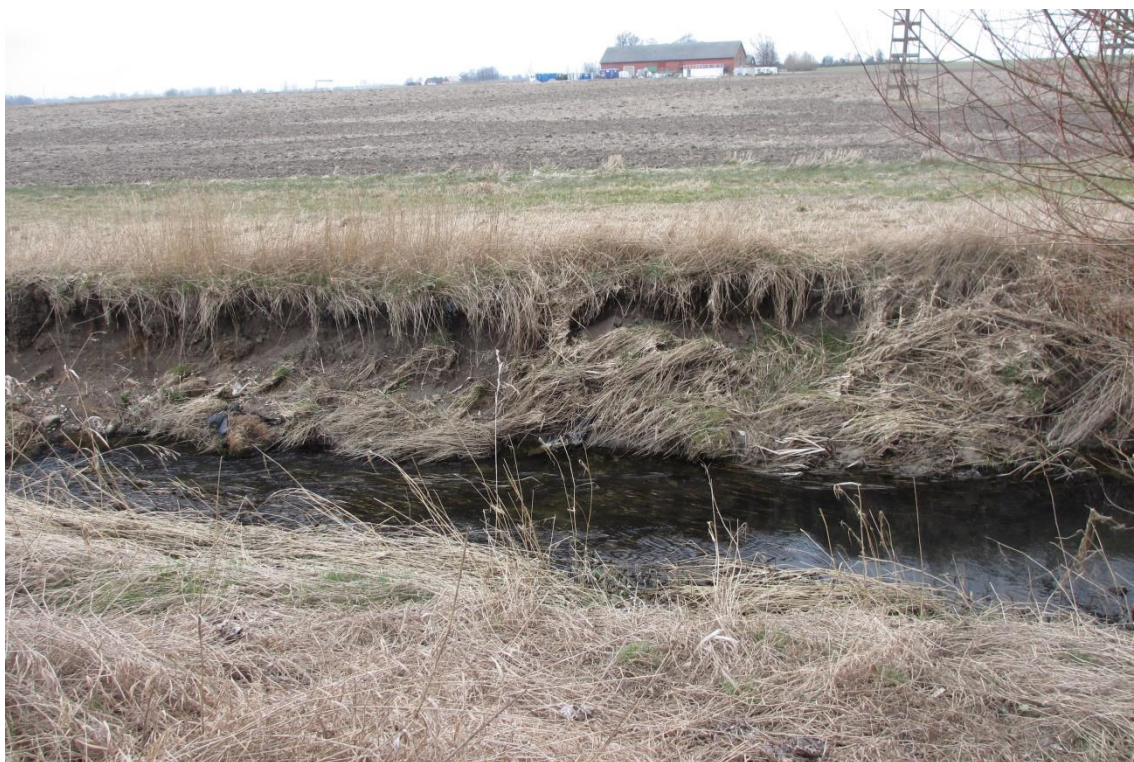
**Figur 59.** Erosion av slänten i Råbydike nedströms Lilla Bjällerup.

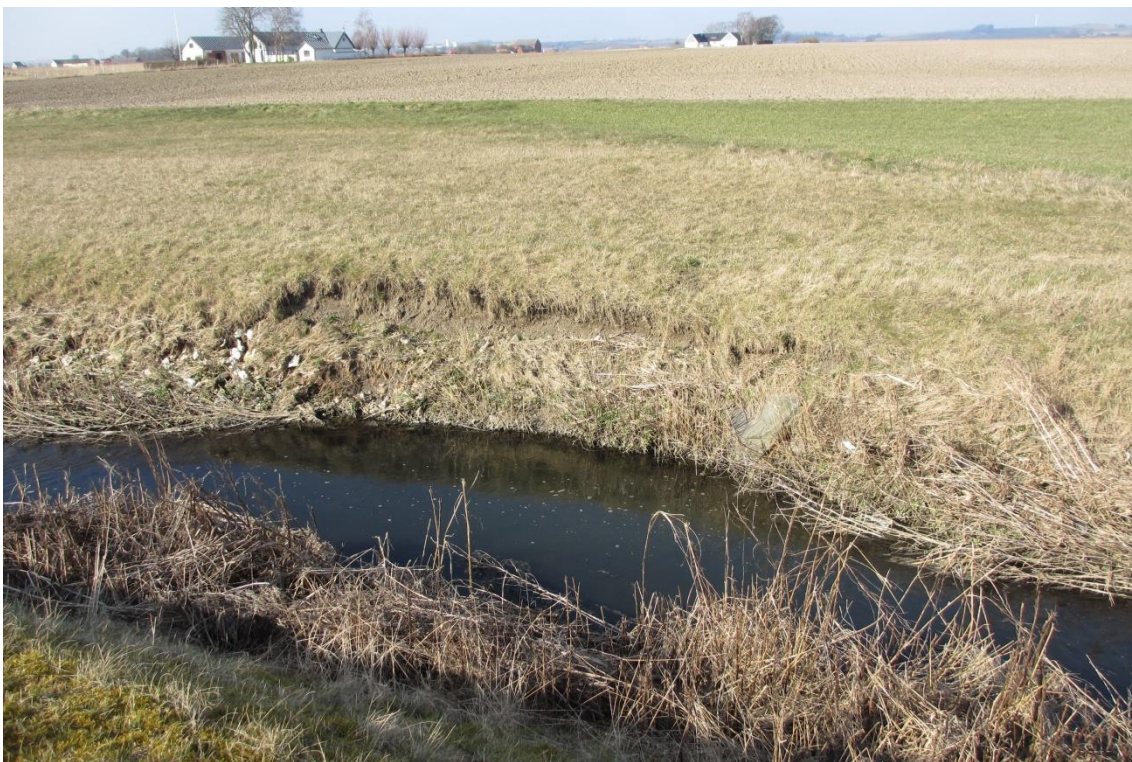
**Figur 62.** Dalbydiket vid Vallby. Det enda stället med erosion på den karterade sträckan.

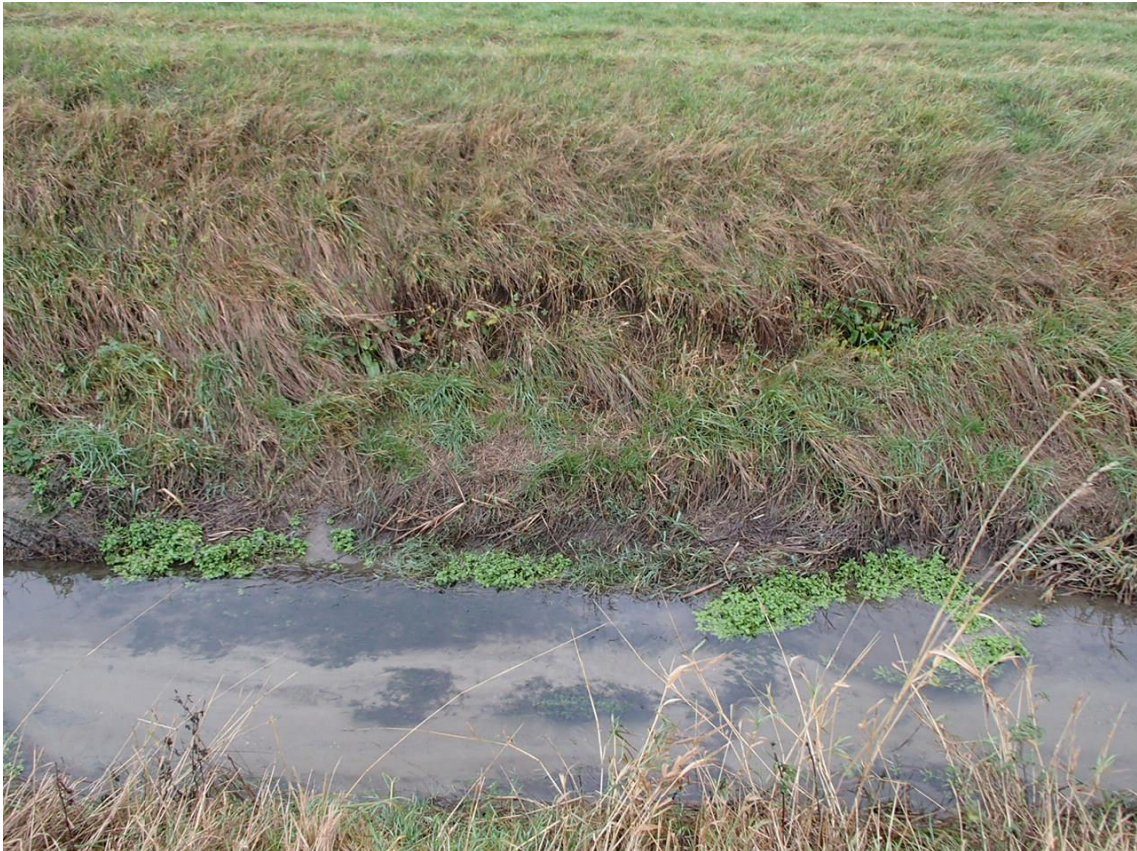
**Figur 65.** Dalbydiket nedströms reningsverket. Erosion av slänt i Dalbydiket i de nedre delarna av karterad sträcka.

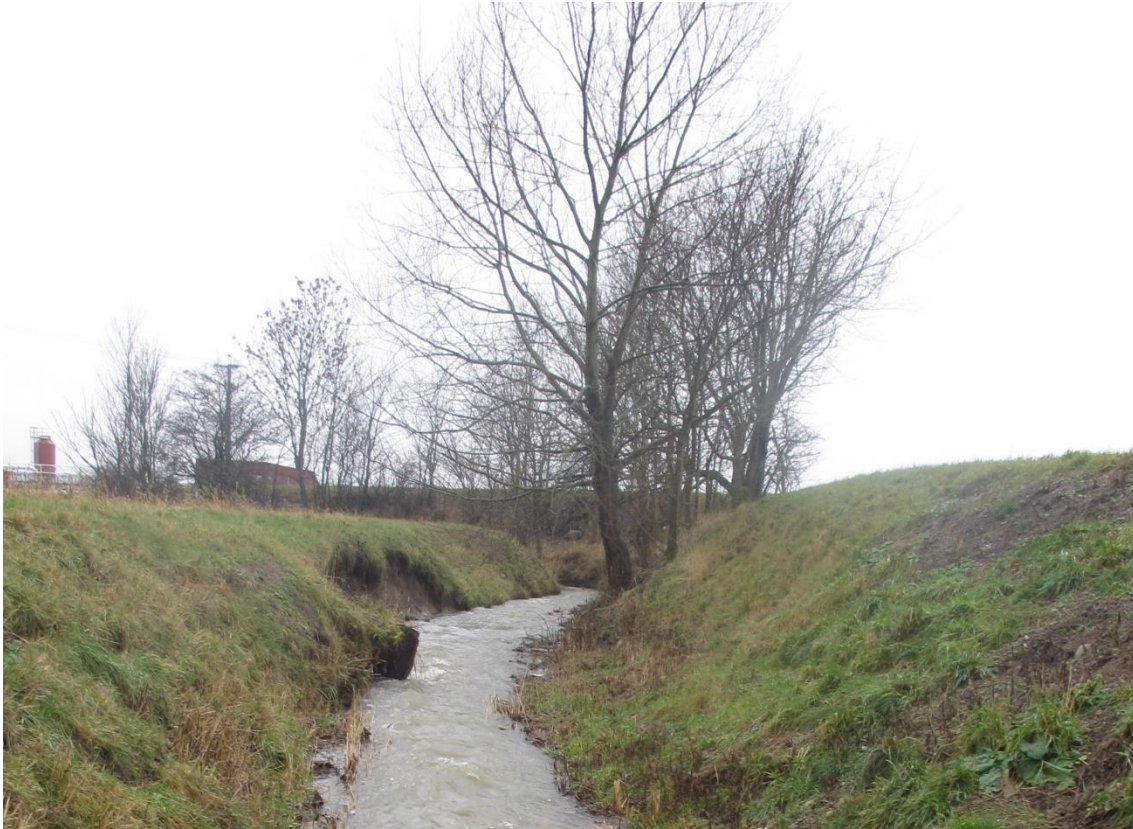
**Figur 68.** Dalbydiket uppströms reningsverket. Kraftig erosion i de nedre delarna av den karterade sträckan.

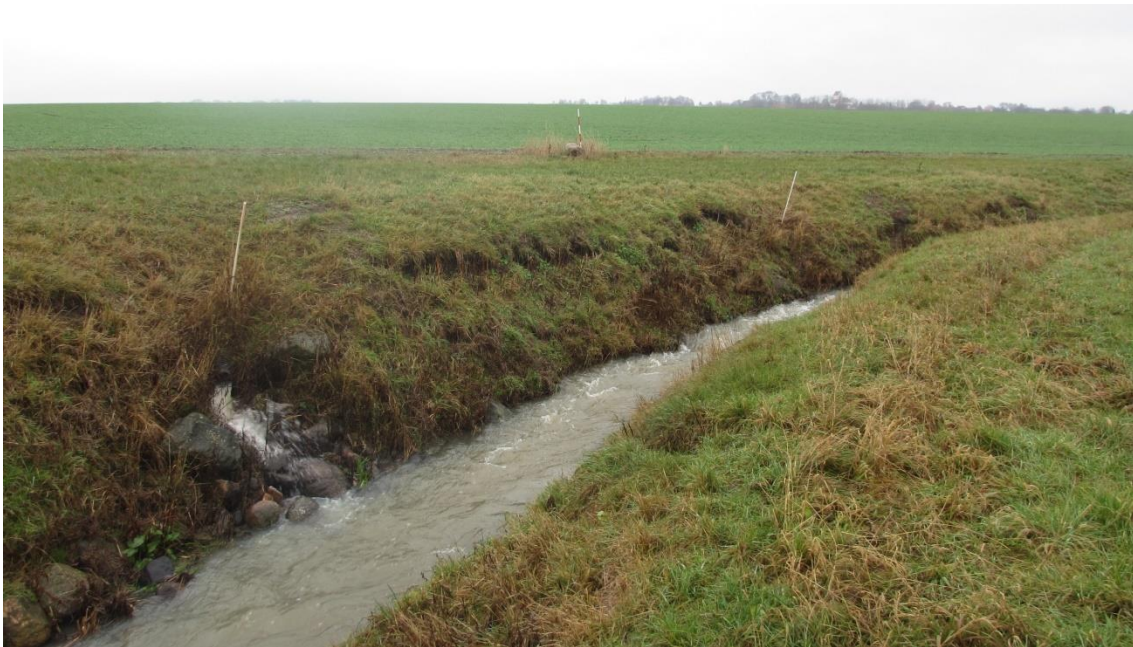
**Figur 69.** Dalbydiket uppströms reningsverket. Ytterligare erosion på de nedre delarna av den karterade sträckan. I det högra hörnet av fotot ligger stenar i slänten vilket kan vara ett försök att minska erosionen i diket.

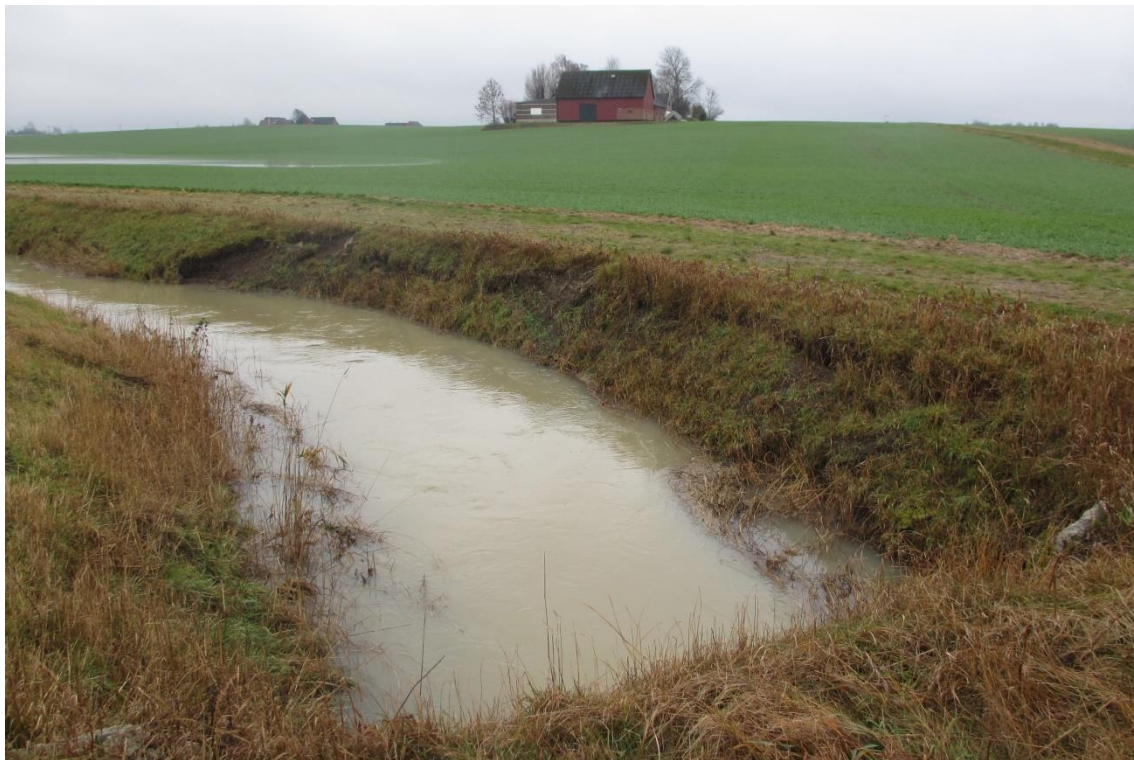
**Figur 72.** Dalbydike söder om damm på fastighet Dalby 21:27. Erosion av den södra slänten i Dalbydike.

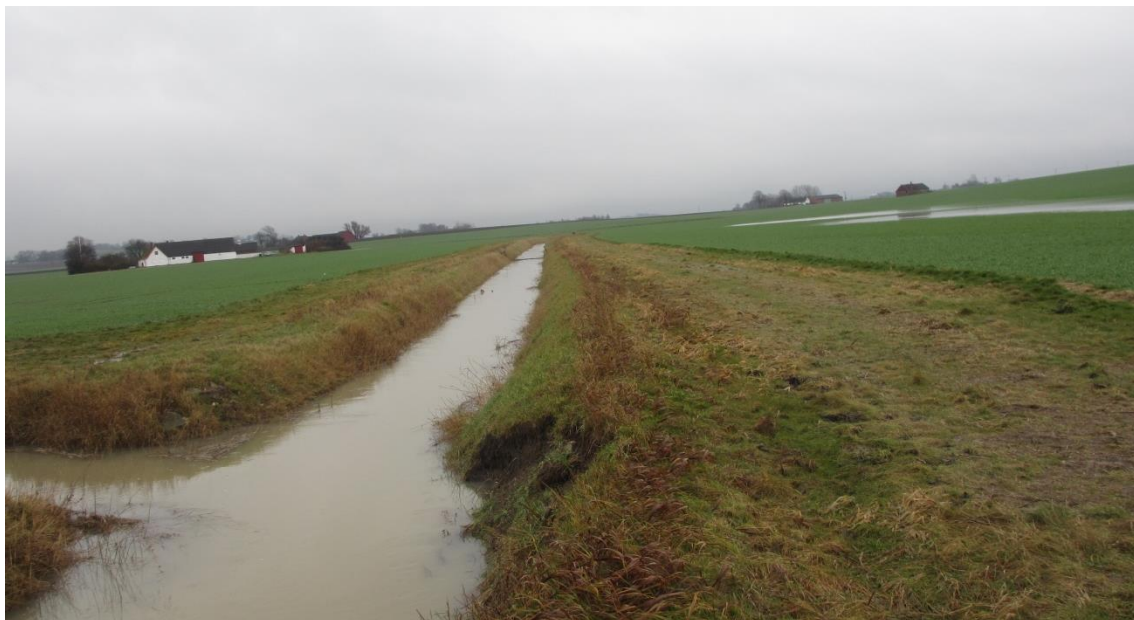
**Figur 73.** Dalbydike söder om damm på fastighet Dalby 21:27. Översvämning på åkern söder om diket.
