# Kartering av förutsättningar för tvåstegsdike i Höje å avrinningsområde

## Höje å helhetsperspektiv

2017-03-01

Uppdragsgivare: Höje å vattenråd

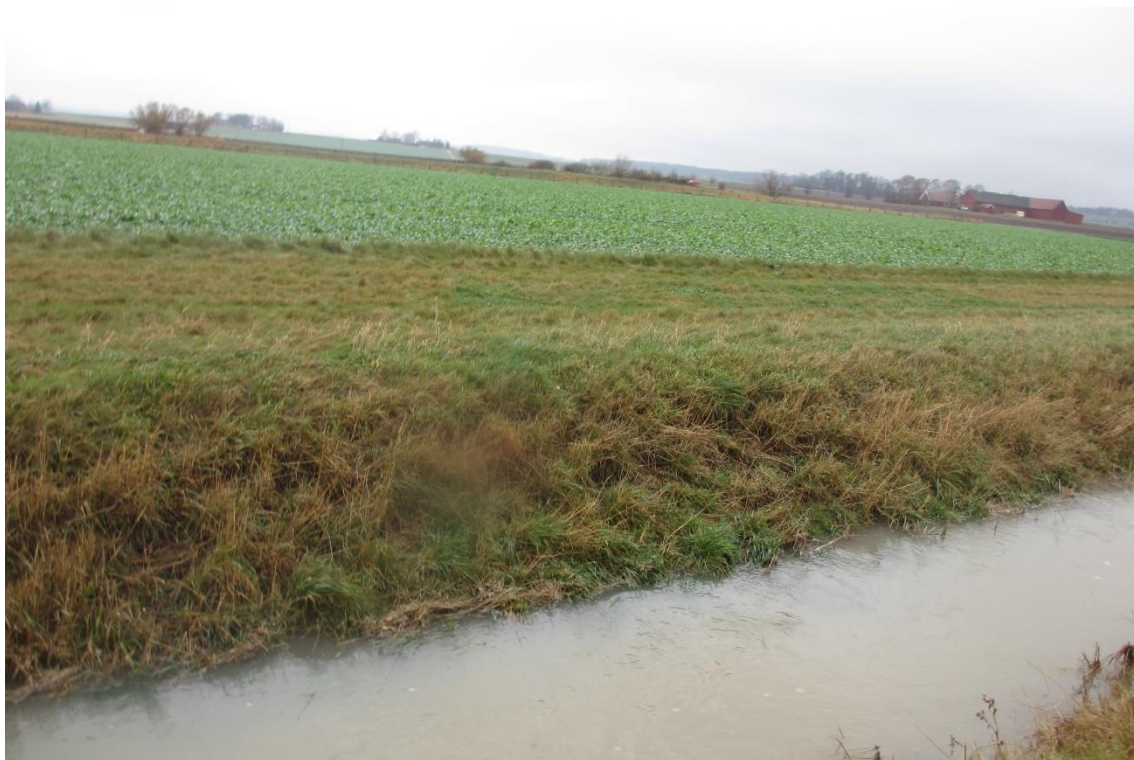
**Figur 75.** Dalbydiket nedströms damm på fastighet Dalby 2:5. Lite erosion i slänt.
