Våtmark i Risens naturreservat

Naturvärdesbedömning 2013

Uppdragsgivare:
Lunds kommun

Landskrona 2013-08-28
EKOLOGGRUPPEN

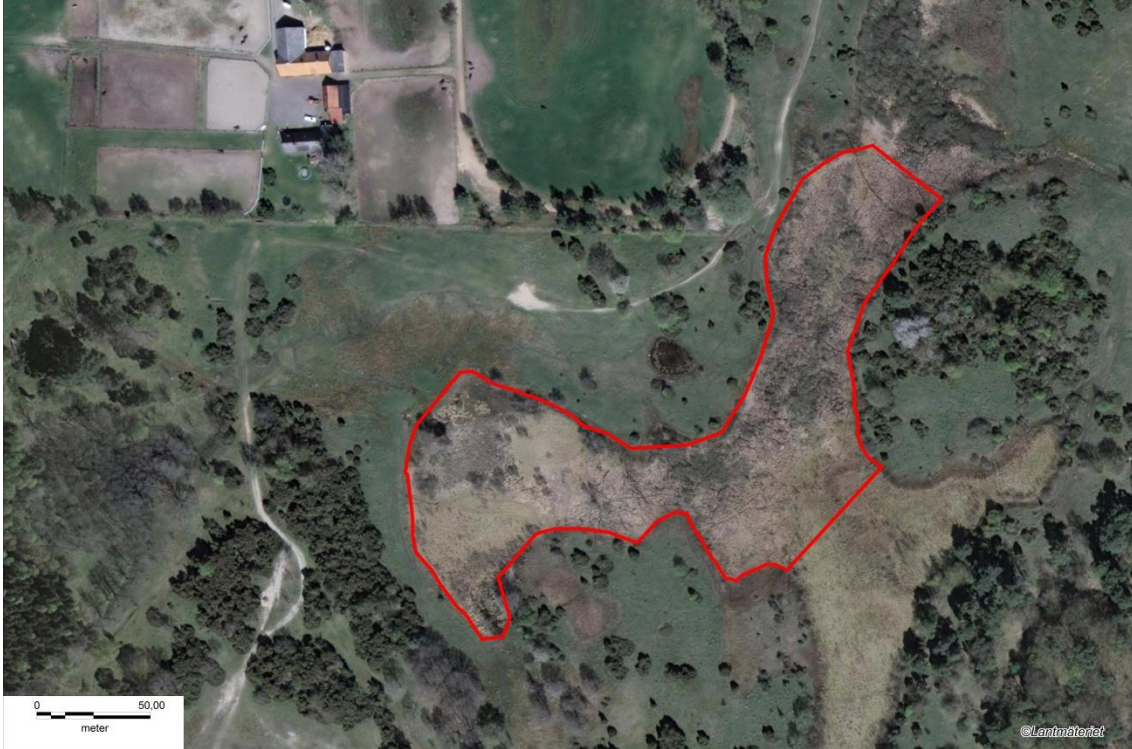
På en aktuell flygbild över området framgår tydligt att särskilt den nordvästra delen av våtmarken numera är starkt igenvuxen med buskar och träd (se figur 2).

Figur 2 Detaljerad flygbild över våtmarkens nuvarande utseende och utredningsområdets avgränsning (heldragen röd linje). NV om våtmarken ses delar av gården Ledholmshus med tillhörande hästhagar.

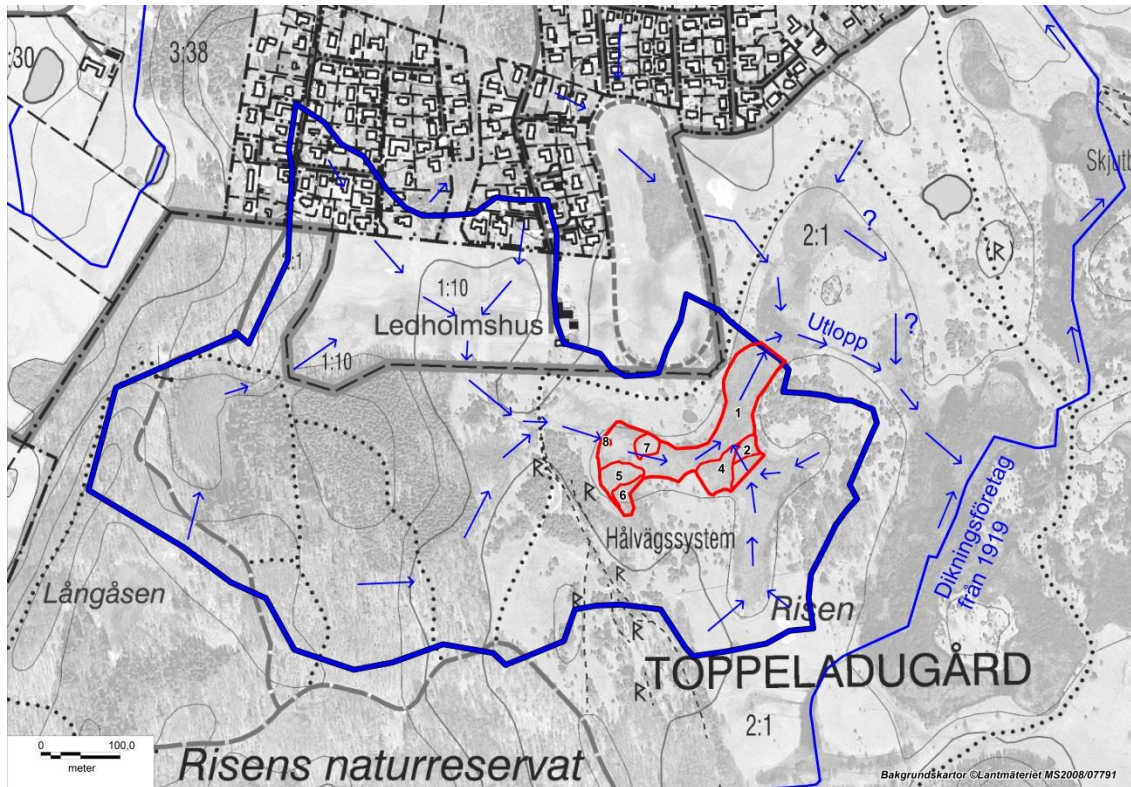
Figur 3 Våtmarkens tillrinningsområde (tjock blå linje) på cirka 40 hektar samt vattnets huvudsakliga strömningsmönster genom området (blå pilar). Av pilarna framgår att vatten rinner till våtmarken från söder och från hästgårdsverksamheten vid Ledholmshus (samt ev. från vissa delar av samhället). Vattnet rör sig sedan genom våtmarken mot utloppet/n? i nordost.

Våtmarken har i något skede påverkats av utdikning, sannolikt genom att bottnen i den naturliga utloppströskeln mot nordost (se figur 3) har fördjupats. Eventuella utförda avvattningsåtgärder på denna sträcka omfattas dock inte av något dikningsföretag eller vattendom.

Våtmarken är också delvis påverkad av näringstillförsel. Denna påverkan har med all sannolikhet ökat successivt under de senaste decennierna. Den mesta näringstillförseln kommer sannolikt via det dräneringsvatten som rinner till mossen. Främst gäller detta avrinnande vatten från hästgårdsverksamheten på Ledholmshus, nordväst om våtmarken. Detta vatten mynnar, via en dräneringsstam, i mossens västra ände. Vid mynningspunkten har kommunen nyligen grävt ur en mindre damm (delområde 8). Eventuellt leds också vatten från en mindre del av Genarps samhälle ut i denna punkt (se figur 3).

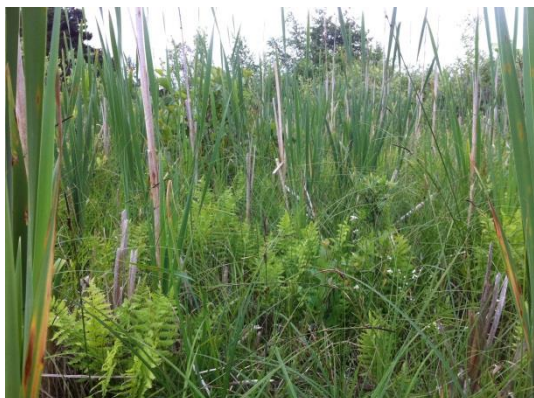
Över stora ytor är även bredkaveldun ett dominant inslag (se figur 4). Denna art kräver relativt näringsrika förhållanden och har sannolikt ökat under senare tid, i takt med stigande näringsämneshalter.

Figur 4 Kärmark under stark igenväxning med kaveldun, viden och björk i delområde 1. I förgrunden syns bland annat kärrbräken.

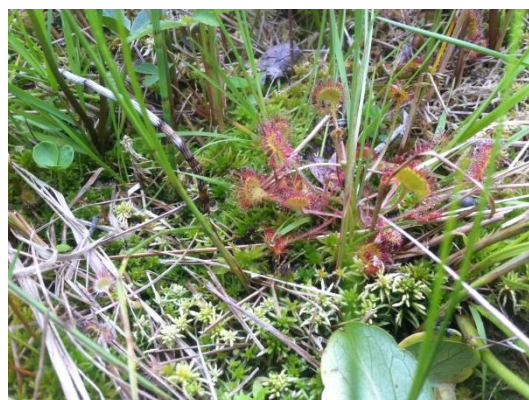
Figur 5 Fattigkärrsvegetation i delområde 3. Vitmossmatta med rundsileshår.

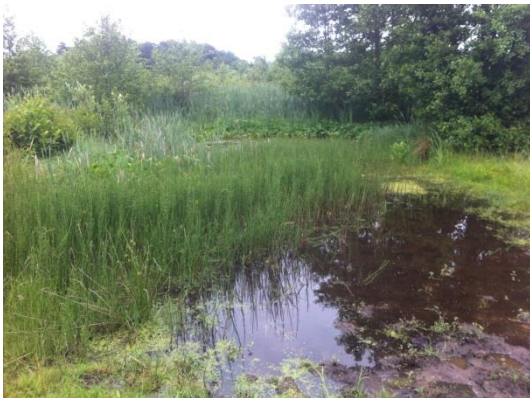
Detta delområde utgörs av den lilla damm som nyligen anlagts av kommunen i våtmarkens kant, just där dräneringsstammen från väster mynnar. Dammen håller ännu öppet vatten men är under snabb igenväxning med bland annat sjöfräken (se figur 7).

Figur 7 Dam (delområde 8) med tydligt näringspåverkad vegetation.

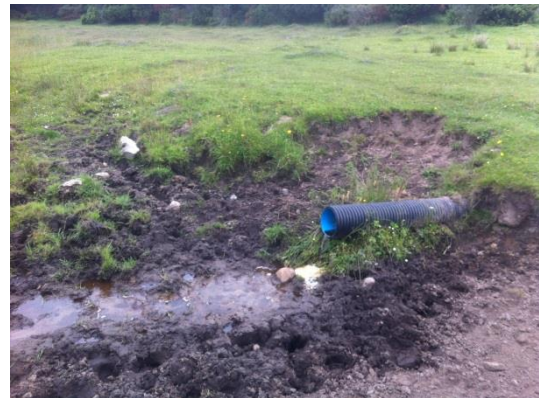
Figur 8 Dräneringsstam från väster som mynnar i dammen (delområde 8).

Det bedöms som mycket sannolikt att tillförseln av näringsämnen till våtmarken huvudsakligen kommer från den dräneringsstam som avvattnar hästgården med omnejd (se figur 8). Innan åtgärder med syfte att minska närsaltbelastningen vidtas rekommenderas dock att provtagning på detta vatten görs. Samtidigt bör då även vattenprov på vatten i kärrets sydvästra, sydöstra och nordöstra delar tas som jämförelse.

Tekniskt sett finns två olika huvudspår för att minska näringstillförseln via vattnet. Antingen leds dräneringsvattnet om, så att det går förbi våtmarken direkt till utloppet i nordost, eller så upprättas någon form av anläggning som renar vattnet uppströms våtmarken.

De topografiska förutsättningarna bedöms kunna medge läggning av en självfallsledning längs dammens norra sida som kan leda vattnet förbi våtmarken. Sträckan är cirka 400 meter. En ledningsdimension på som mest 200 mm bör räcka. En bräddningsmöjlighet för vattnet att vid extremflöden rinna den tidigare vägen genom våtmarken kan också anläggas.
