# Elfiskeundersökning i Vallkärrabäcken 2012

Lunds kommun

Lund 2013-03-07

**Eklövs Fiske och Fiskevård**

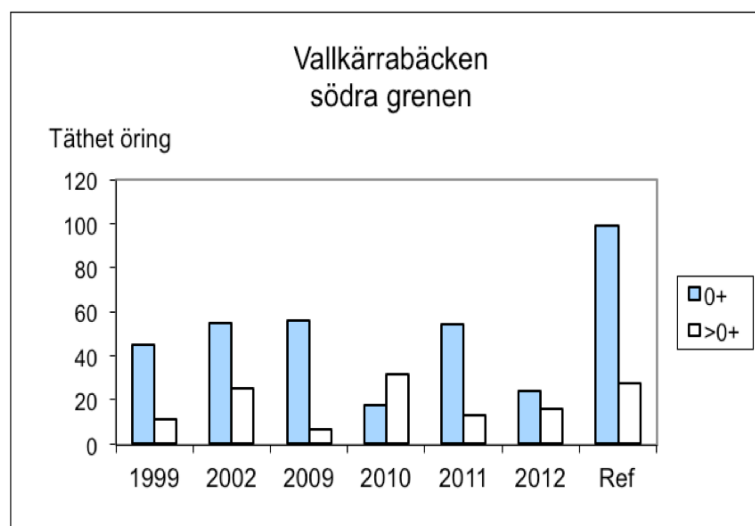
Figur 1. Täthet av öring (antal/100 m<sup>2</sup>) fångad vid elfiske på lokalen i södra grenen i perioden 1999-2012. 0+ anger årsungar och >0+ äldre öring. Ref. anger elfiskeregistrets jämförvärde (tabell 1).

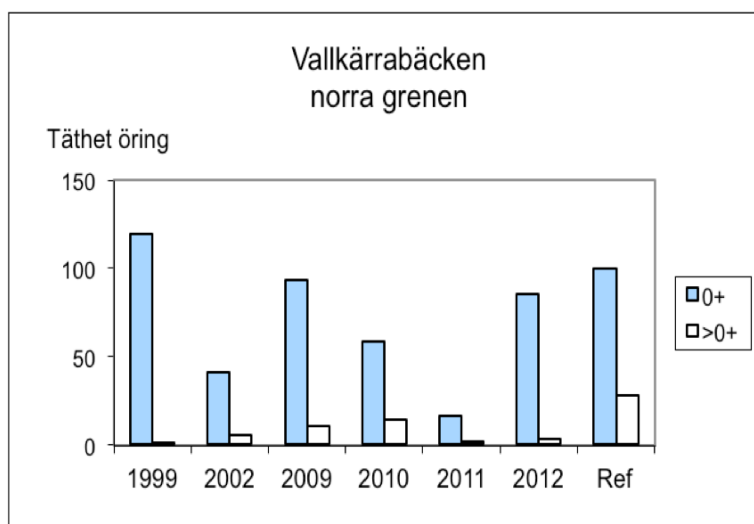
Figur 2. Täthet av öring (antal/100 m<sup>2</sup>) fångad vid elfiske på lokalen i norra grenen i perioden 1999-2012. 0+ anger årsungar och >0+ äldre öring. Ref. anger elfiskeregistrets jämförvärde (tabell 1).

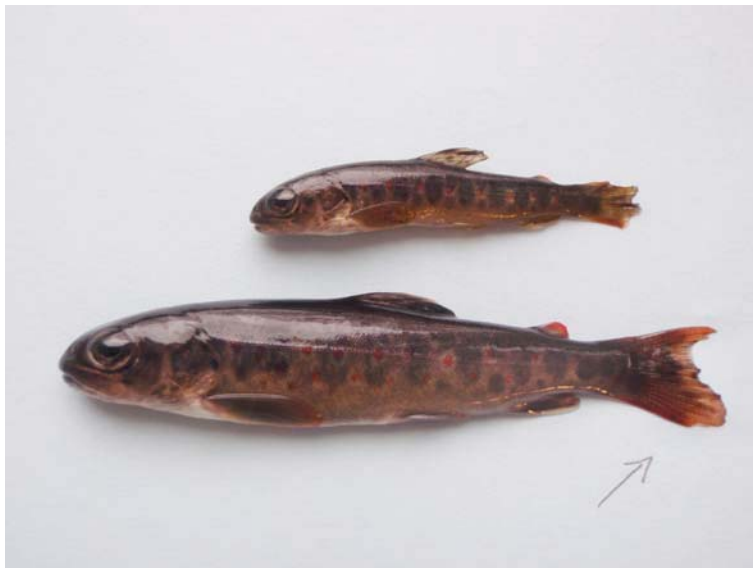
Undersökningen 2012 visar på en fortsatt hög andel skador på öringen i den södra grenen med tydliga skelettmissbildningar där stjärtfena och/eller bukfenor var deformerade (foto 3-5). Vid fisket 2012 låg skadefrekvensen på 17%. Andelen skador var något lägre 2009 (10%) jämfört med tidigare år, 1999 var skadefrekvensen 29% och 2002 låg den på 16%. Vid fisket 2012 erhöles sex grönlingar i den södra grenen, en hade tydliga skelettskador. Missbildningar på fisk förekommer normalt i låga frekvenser, mindre än 1%. Skador kan uppstå på grund av sjukdomar eller att fisken utsätts för exponering av tungmetaller och kemikalier (Thulin, Höglund & Lindesjö 1989). På en referenslokal belägen i den norra grenen av Vallkärrabäcken registrerades ingen missbildad öring, vilket bör utesluta att skadorna skulle vara orsakade av någon sjukdom. På bägge lokalerna leker havsöring vilka har utsatts för samma miljöpåverkan under sin tillväxt i havet. Vidare har skelettmissbildningar på fisk ej observerats på någon annan lokal inom Höje å vid tidigare elfisken (Eklöv 2001, Eklöv 2002).

Orsak till missbildningarna beror troligtvis på att vattnet innehåller en lång rad av miljögifter. Detta har bekräftats genom en studie på fisk under våren 2008, som visat på hormonstörande effekter på fisk i den södra grenen som innehåller lakvatten från St. Hans backar (Hallgren 2009). Ett stort projekt har påbörjats för att utreda en sanering av St. Hans backar.

Foto 3. Öring med skelettmissbildningar. Foto taget 2009-11-04.

Resultaten från årets undersökning visar på en fortsatt hög andel missbildade öringar. För att vidare kunna följa upp utvecklingen av fiskfaunan i Vallkärrabäcken föreslås att elfiske utförs varje år, på två lokaler. Fisket bör genomföras på samma lokaler som undersöktes vid fisket 2012.

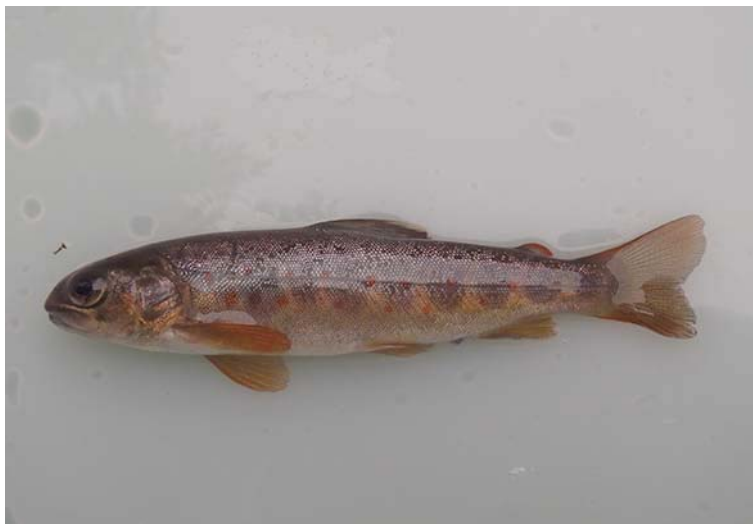
Foto 4. Öring med missbildning på stjärtfenan. Foto taget 2012-09-11.

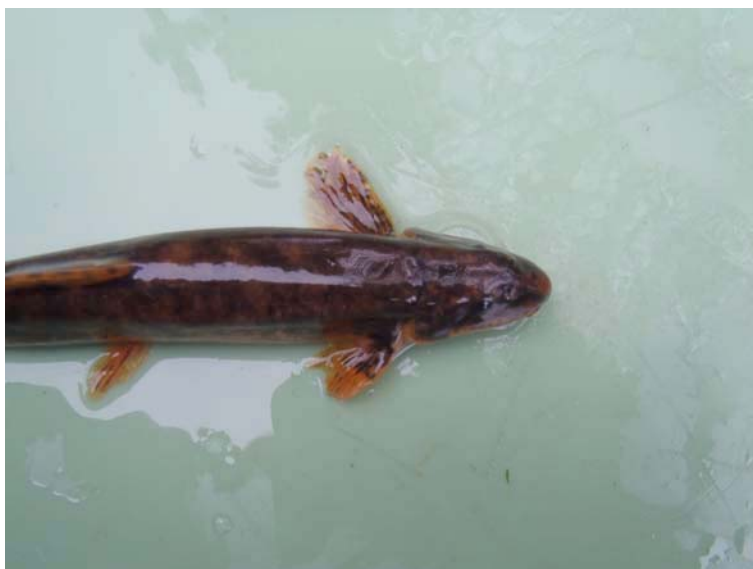
Foto 5. Grönling med skador på bröstfenorna. Foto taget 2011-08-30.
