# Elfiskeundersökning i Vallkärrabäcken 2018

Lunds kommun

**Lund 2018-10-31**

**Eklövs Fiske och Fiskevård**

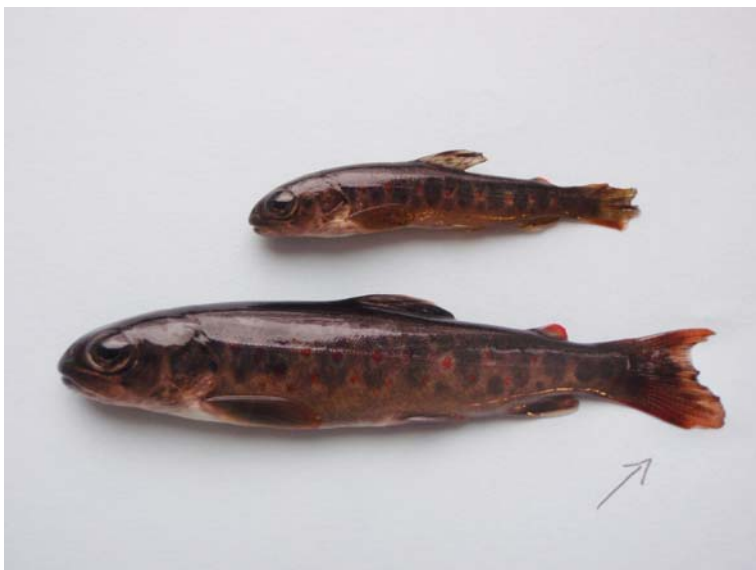
Undersökningen 2018 visar på en fortsatt relativ hög andel skador på öringen och grönling i den södra grenen med tydliga skelettmisbildningar där stjärtfena och/eller bukfenor var deformerade (foto 3-11). Vid fisket 2018 låg skadefrekvensen på 6 %, fördelat på 4 % för 0+ öring och 12 % på äldre öring (>0+), vilket ligger under medelvärdet för perioden 1999 – 2018 (figur 3). Det finns även en tendens till minskning av skadefrekvensen under senare år. Högst andel skador registrerades år 1999 med en total skadefrekvensen på 29 % (tabell 3).

Foto 3. Öring med skelettmissbildningar. Foto taget 2009-11-04.

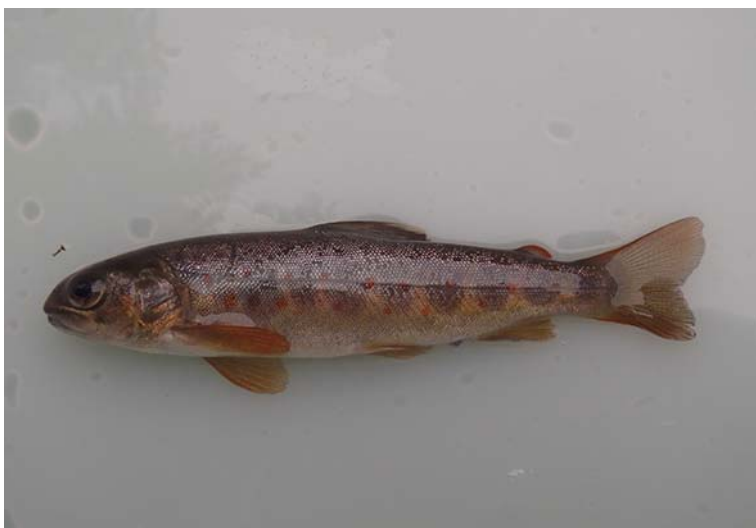
Foto 4. Öring med missbildning på stjärtfenan. Foto taget 2012-09-11.

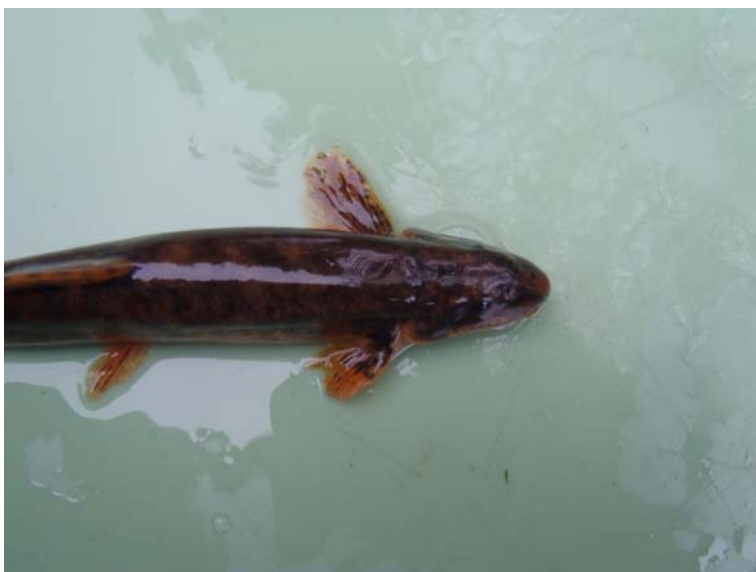
Foto 5. Grönling med skador på bröstfenorna. Foto taget 2011-08-30.

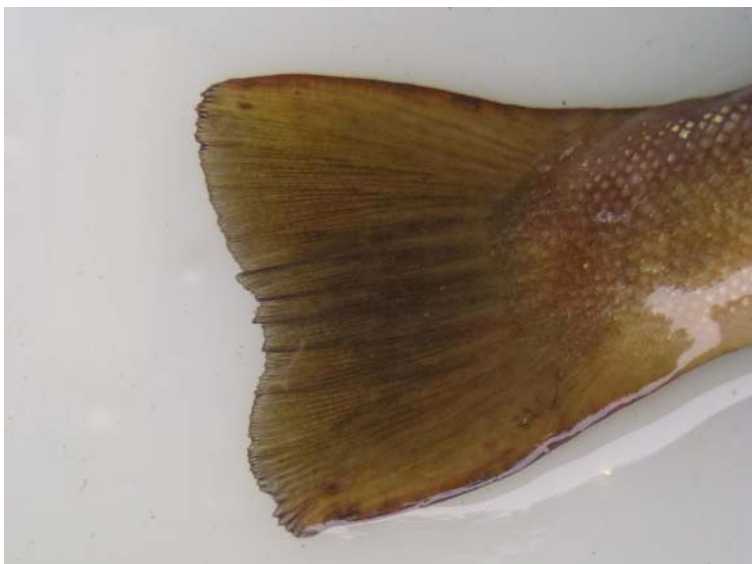
Foto 6. Öring med skador på stjärtfenan. Foto taget 2013-09-27.

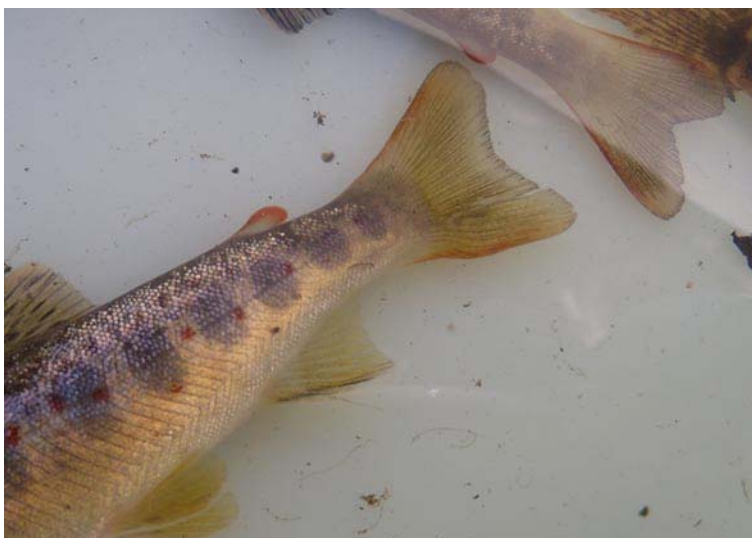
Foto 7. Öring med skador på stjärtfenan. Foto taget 2014-09-27.

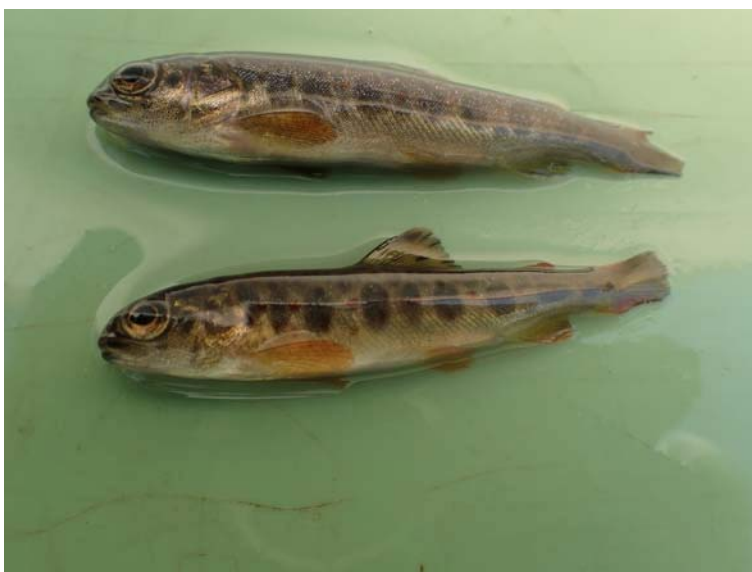
Foto 8. Öring med skador på stjärtfenan. Foto taget 2015-09-24.

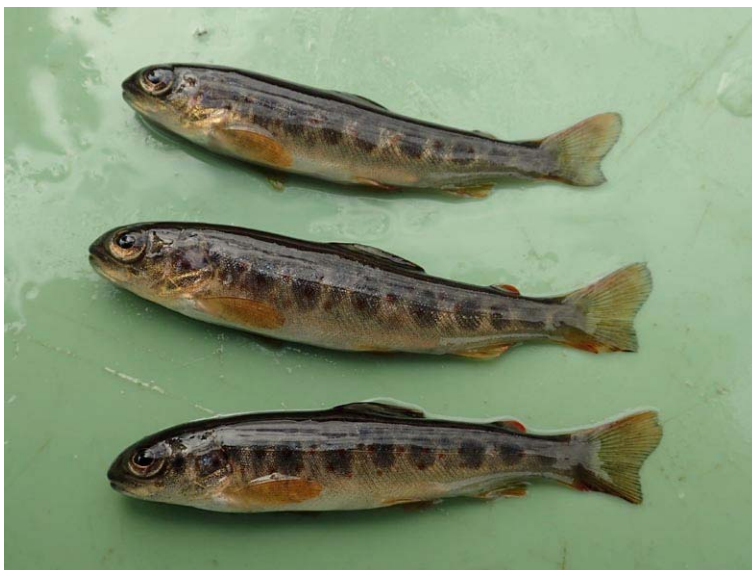
Foto 9. Öring med skador på stjärtfenan. Foto taget 2016-08-02.

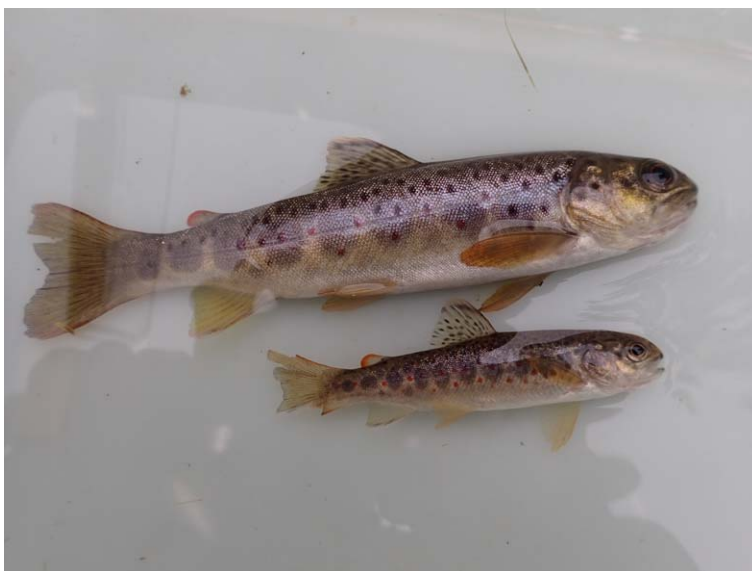
Foto 10. Öring med skador på stjärtfenan. Foto taget 2017-09-06.

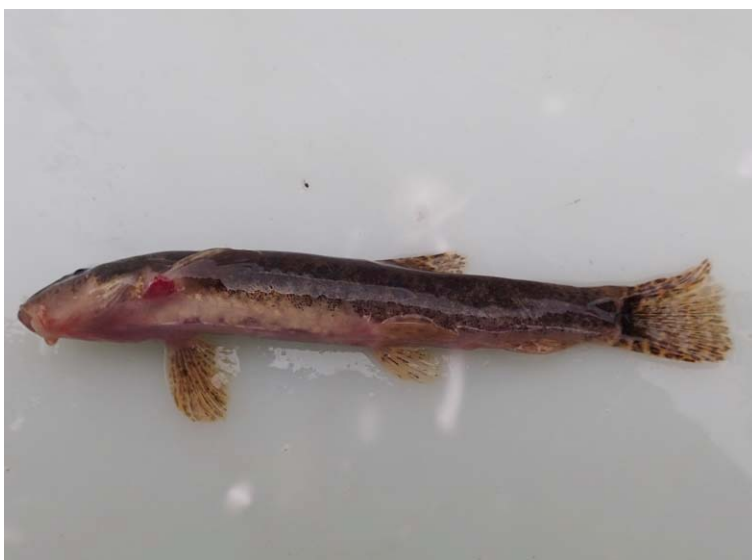
Foto 11. Grönling med skador på stjärtfenan. Foto taget 2018-08-24.
