Elfiskeundersökning i Vallkärrabäcken 2009

Lunds kommun

Lund 2010-03-12

Eklövs Fiske och Fiskevård

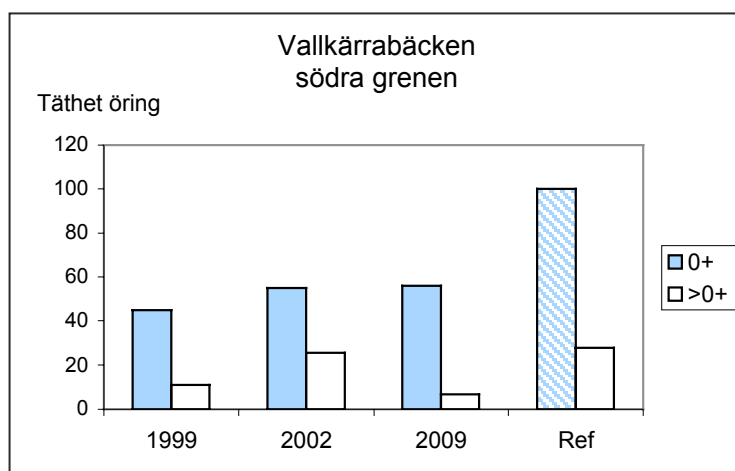
På de undersökta lokalerna erhöles endast öring, tätheten var måttlig hög jämfört med andra vattendrag i närområdet (figur 1, 2, tabell 1). Andelen öringar som hade skador, missbildningar, var hög, totalt 10% (tabell 3). Skadorna utgjordes av skelettmissbildningar där stjärtfena och/eller bukfenor var deformerade (foto 3). Endast årsungar visade upp skador. Vid tidigare undersökningar har samtliga årsklasser visat på missbildningar (Eklöv 2002). På lokalen belägen i den norra grenen av Vallkärrabäcken observerades inga skador på fisken (tabell 4).

Figur 1. Täthet av öring (antal/100 m²) fångad vid elfiske på lokalen i södra grenen i perioden 1999-2009. 0+ anger årsungar och >0+ äldre öring. Ref. anger elfiskeregistrets jämförvärde (tabell 1).

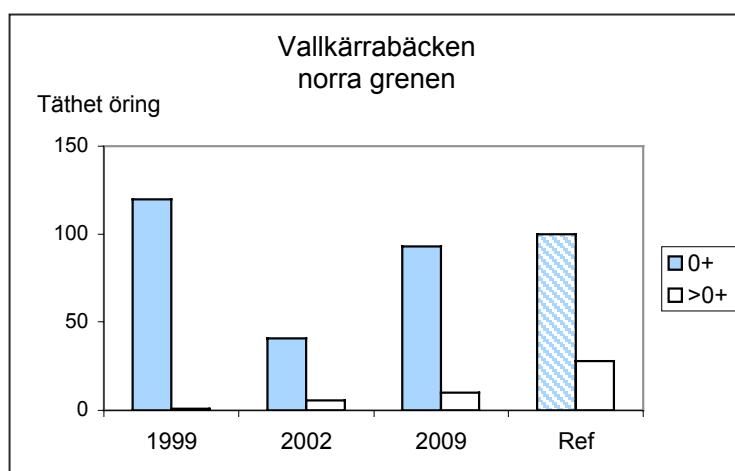
Figur 2. Täthet av öring (antal/100 m²) fångad vid elfiske på lokalen i norra grenen i perioden 1999-2009. 0+ anger årsungar och >0+ äldre öring. Ref. anger elfiskeregistrets jämförvärde (tabell 1).

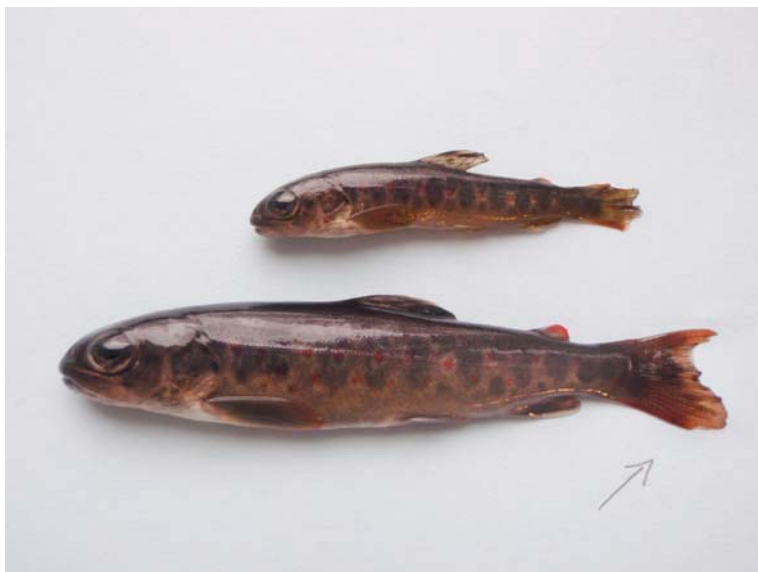
Undersökningen 2009 visar på en fortsatt hög andel skador på öringen i den södra grenen med tydliga skelettmissbildningar där stjärtfena och/eller bukfenor var deformerade. Det var dock endast årsungar som vara skadade 2009, medan vid tidigare undersökningar, har både årsungar och äldre öring haft tydliga skador (1999 och 2002). Andelen skador var dessutom något lägre 2009 (10%) jämfört med tidigare år, 1999 var skadefrekvensen 29% och 2002 låg den på 16%. Missbildningar på fisk förekommer normalt i låga frekvenser, mindre än 1%. Skador kan uppstå

Orsak till missbildningarna beror troligtvis på att vattnet innehåller en lång rad av miljögifter. Detta har bekräftats genom en studie på fisk under våren 2008, som visat på hormonstörande effekter på fisk i den södra grenen som innehåller lakvatten från St. Hans backar (Hallgren 2009). Ett stort projekt har påbörjats för att utreda en sanering av St. Hans backar.

Foto 3. Öring med skelettmissbildningar. Foto taget 2009-11-04.

Resultaten från årets undersökning visar på en fortsatt hög andel missbildade öringar. För att vidare kunna följa upp utvecklingen av fiskfaunan i Vallkärrabäcken föreslås att elfiske utförs varje år, på två lokaler. Fisket bör genomföras på samma lokaler som undersöktes vid fisket år 1999, 2002 och 2009.
