Undersökning av fiskfauna och vandringshinder Höje å - Kävlingeån 2018

Lunds kommun

Eklövs Fiske och Fiskevård

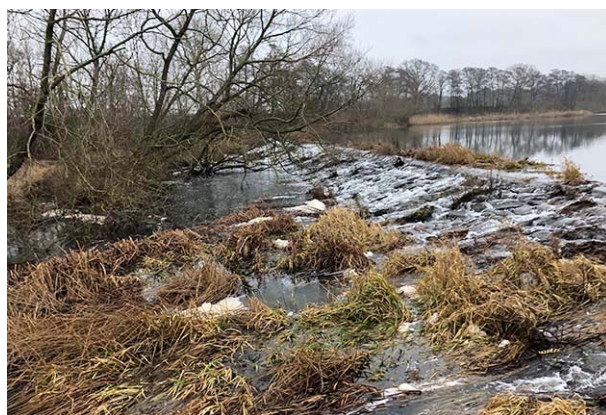
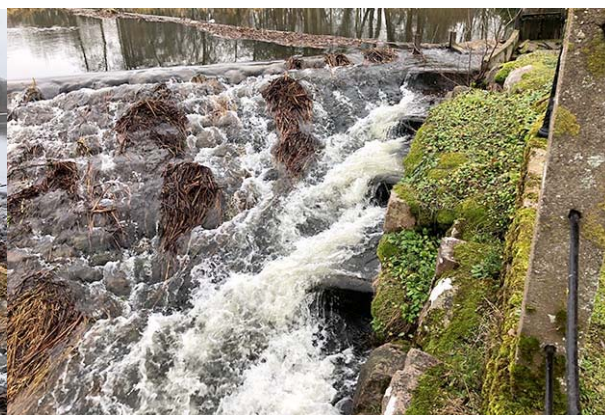
Anmärkning Hindret utgörs av ett stendämme beläget tvärs över ån. Kraftproduktion vid Bösmöllan (turbintyp Francis, fallhöjd 1,3 m). Fiskväg för vandringsfisk har etablerats med gjutna klackar längs en mur på åns södra sida. Havsöring, id och ål kan passera t. Utgör vandringshinder för andra arter. Vid inventering 2012 var förhållandena detsamma.

Dämmet sett från åns södra sida

Fiskväg

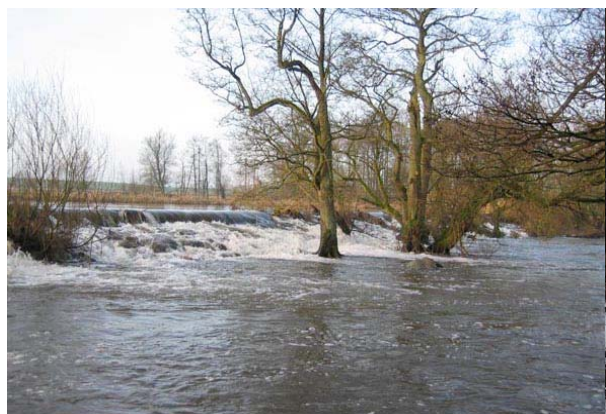
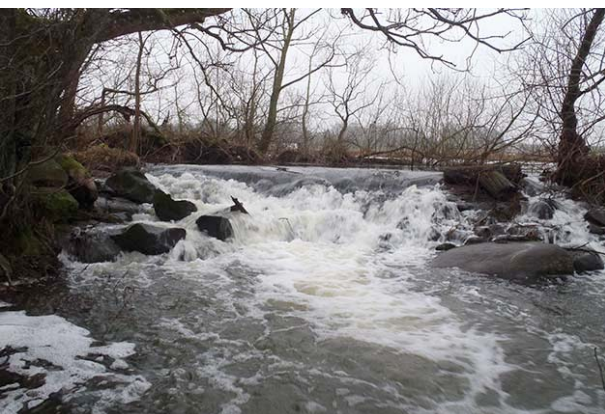
Vattensystem **Kävlingeån 092**
Lokalnamn **Kvarnvik**

Anmärkning Hindret utgörs av ett stendämme, med pågjutna övre tröskel, beläget tvärs över ån. Kraftproduktion vid Kvarnvik (turbintyp Francis, fallhöjd 2,5 m). Fiskväg saknas. Havsöring kan passera vid höga flöden under höst och vinter på ån norra sida. Havsöring och ål kan passera dämnet. Utgör vandringshinder för andra arter. Vid inventering 1999 och 2012 var förhållandena detsamma.

Dämmet sett från åns norra sida

Dämmets anslutning på norra sidan

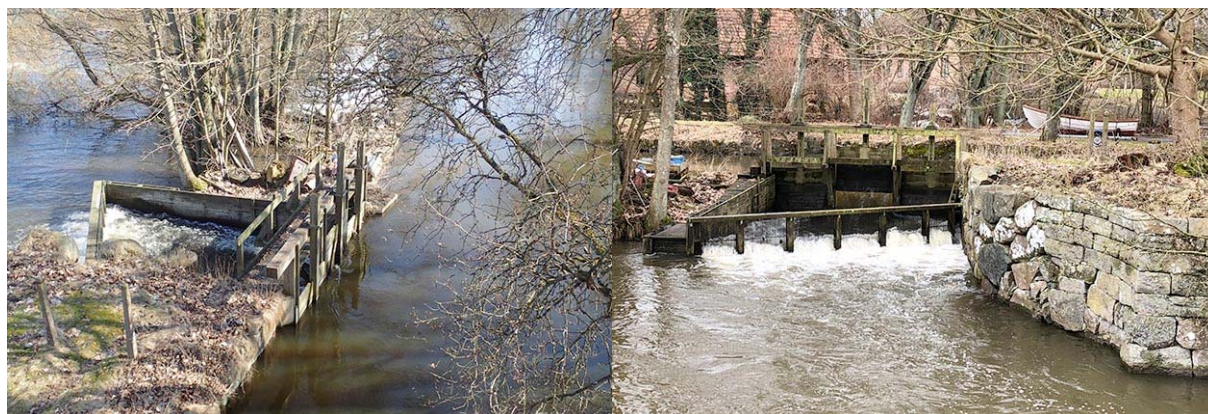
Vattensystem **Kävlingeån 092**
Lokalnamn **Håstadmölla**

Anmärkning Hindret utgörs av ett äldre stendämme beläget tvärs över ån. Utgjorde tidigare en äldre mjölkvarn. En fiskfälla (Wolf-trap) är belägen vid kvarnen, där registrering av nedströms vandrande fisk sker under våren (Länsstyrelsen i Skåne). Dämmet utgör inget svårt hinder för uppvandrande fisk, finns flera genombrott i dämmet där fisk kan passera, plus en sidofåra (stampränna). Fiskväg planeras i stamprännan under 2019.

Dämmet sett från kvarnsidan och uppströms

Fiskfällan för utvandrande fisk

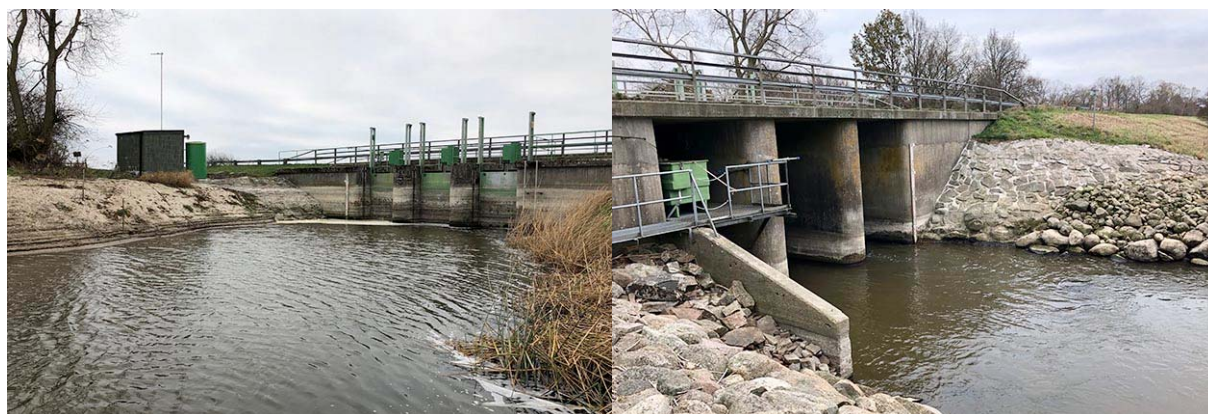
Anmärkning Vombsjöns reglering utgör definitivt hinder för all arter vid uppvandring. Ål och andra arter kan vandra ut från sjön vid botten tappning. I vattendom från 1993 finns befrielse för laxtrappa och ålyngelledare men krav på ålyngeluppsamlare. Vid inventering 1999 och 2012 var förhållandena detsamma.

Vombsjöns reglering, vy från sjön

Vombsjöns reglering, vy från ån

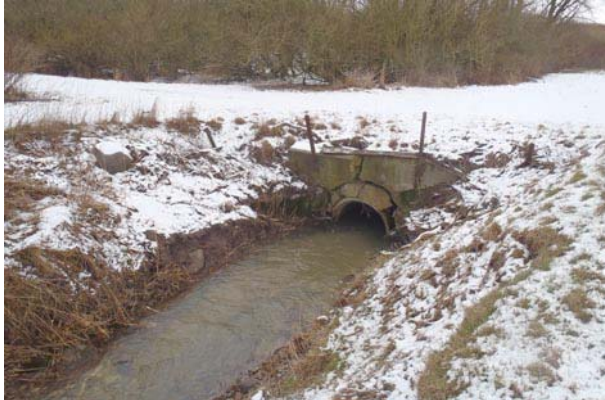
Anmärkning En lång kulvert belägen i bäckens nedre del (670 m) som mynnar i Kävlingeån, X: 6186168, Y: 1339834. Havsöring och ål kan passera. Vid inventering 1999 och 2012 var förhållandena detsamma.

Övre delen av kulverten

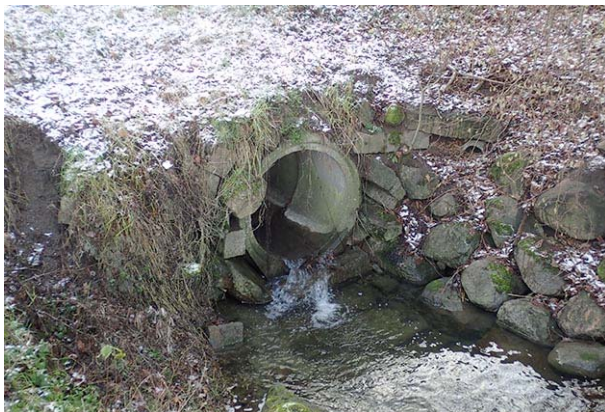
Vattensystem **Kävlingeån 092**
Lokalnamn **Igelösa**

Anmärkning Erosion nedströms kulvert har medfört en nivåskillnad och vandringshinder för fisk. Vid inventering 2012 var förhållandena detsamma.

Kuvert under vägövergång

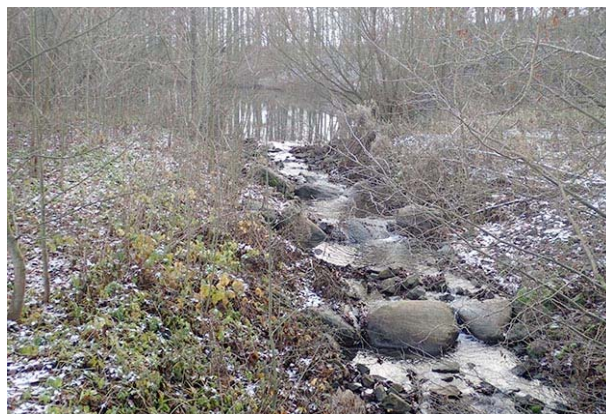
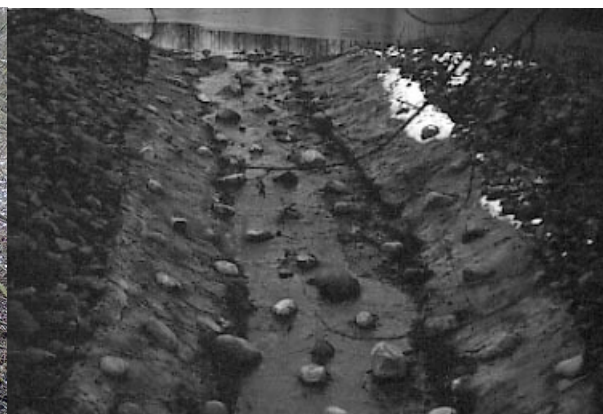
Vattensystem **Kävlingeån 092**
Lokalnamn **Igelösa**

Anmärkning När dammen anlades utgjorde utloppet av en gjuten ränna som var ett partiellt vandringshinder (se foto). Utgör idag inget hinder för öring och ål.

Stryk nedströms våtmark

Utloppets utseende våren 2000

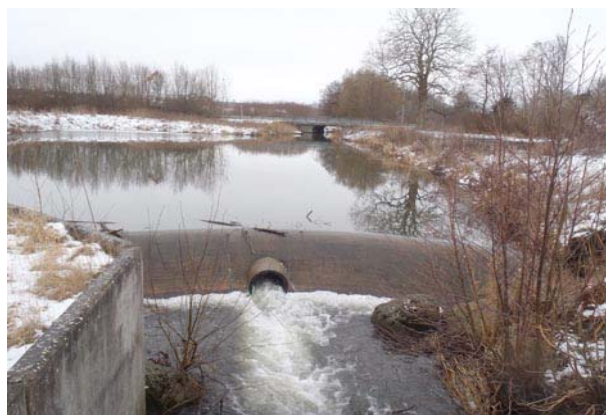
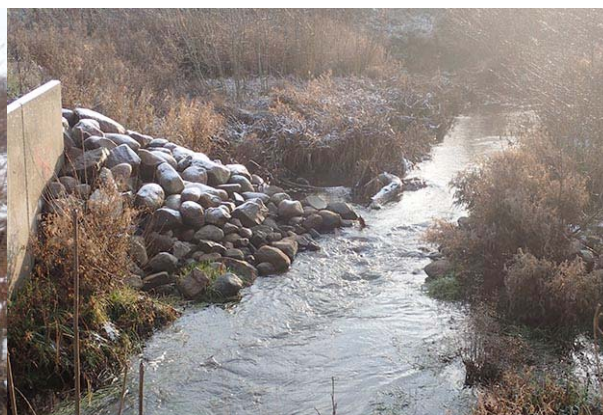
Vattensystem **Kävlingeån 092**
Lokalnamn **Södra Sandby**

Anmärkning Det tidigare dämnet utgjorde ett svårt hinder för fisk. En trumma (diameter 0,5 m) mitt i dämnet reglerade utflödet. Hög vattenhastighet i trumman och en reglering i denna medförde att fisken ej kunde passera denna väg. Utrivning av dämnet har genomförts under senare år, vilket har skapat vandringsväg för fisk och vattenfauna.

Dämnet med damm uppströms år 2012

Efter åtgärd

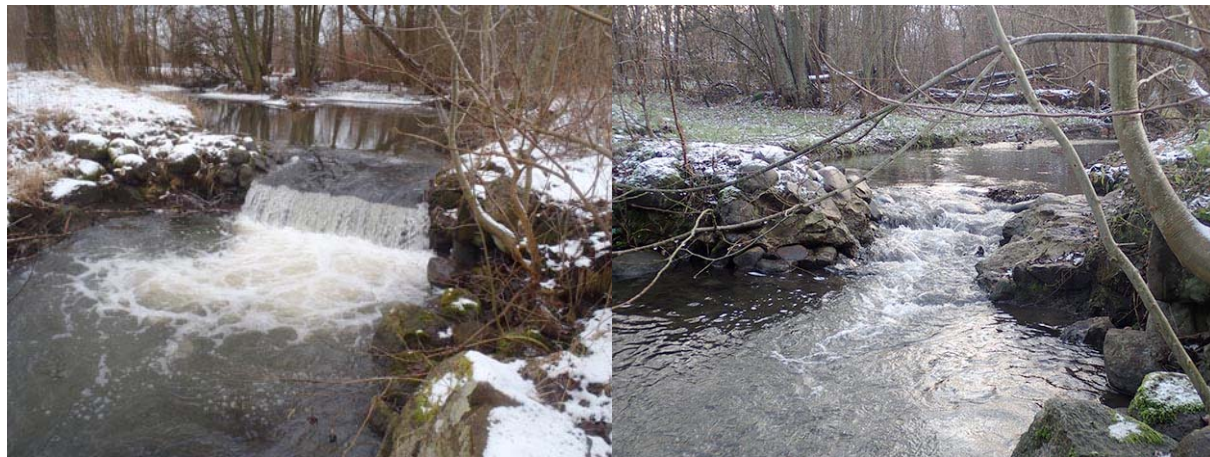
Vattensystem **Kävlingeån 092**
Lokalnamn **Södra Sandby**

Anmärkning Det tidigare dämnet utgjorde ett partiellt vandringshinder för mindre fisk, stor öring kunde passera vid höga flöden. Utrivning av dämnet har genomförts under 2017, vilket har skapat fri vandringsväg för fisk och vattenfauna.

Dämnet med parkdamm uppströms

Efter åtgärd

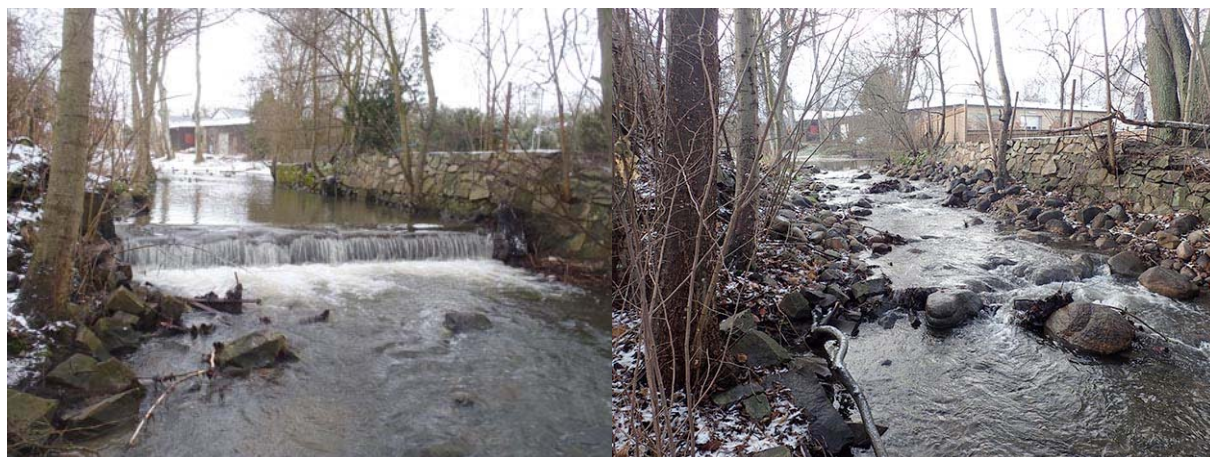
Anmärkning Två mindre dämmen belägna i Södra Sandby som utgjorde ett partiellt vandringshinder för mindre fisk. Utrivning av dämmena och uppbyggnad med sten och block har genomförts under 2017, vilket har skapat fri vandringsväg för fisk och vattenfauna.

Övre dämnet med parkdamm uppströms

Efter åtgärd

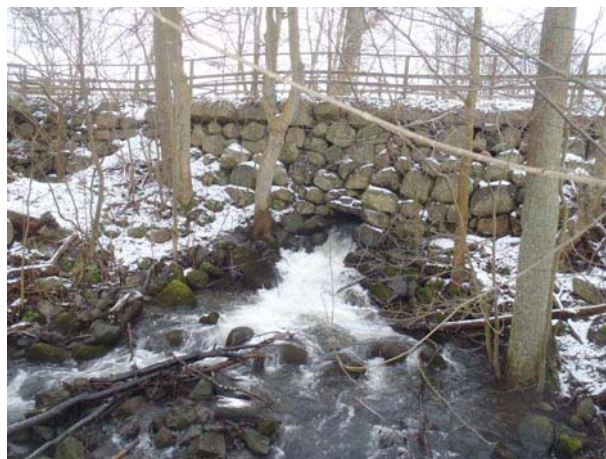
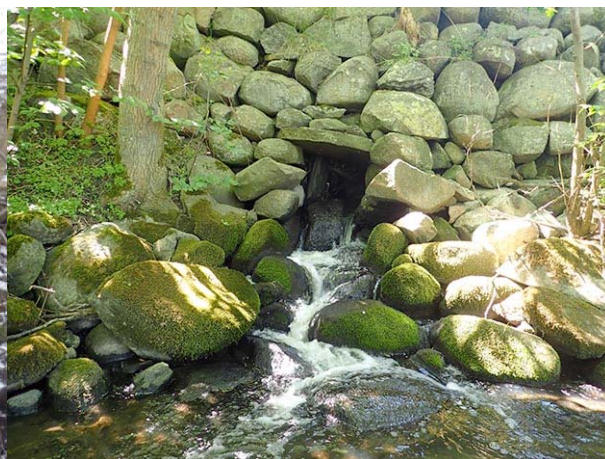
Anmärkning Ett äldre stendämme med ett samlat utflöde som faller fritt över block. Hög vattenhastighet vid höga flöden medför ett svårt hinder för fisk. Vid låga flöden utgör fallet även ett svårt hinder för fisk. Vid inventering 1999 och 2012 var förhållandena detsamma.

Utfloppet mitt på dämmet, högvatten

Vid lågvatten 2018

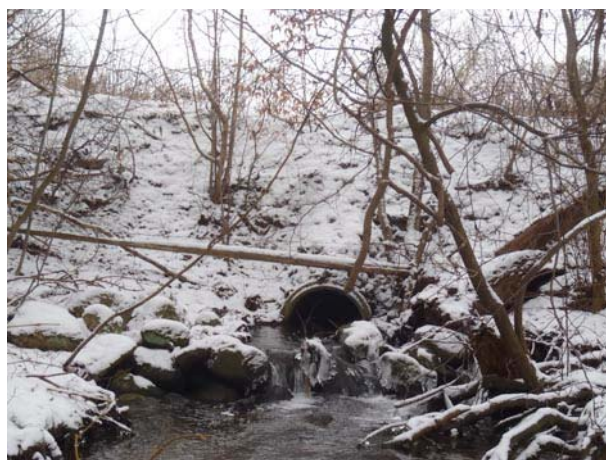
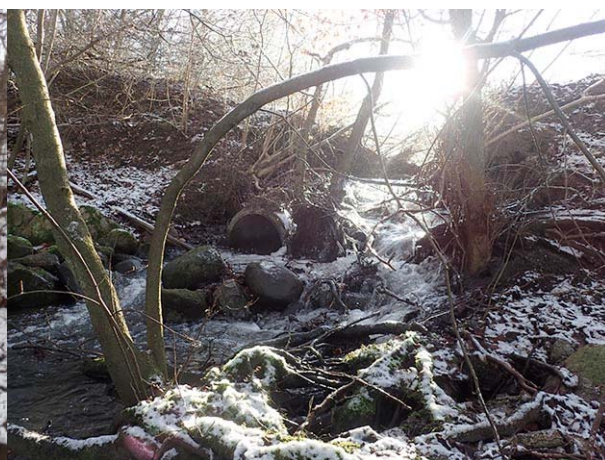
Anmärkning En äldre viltbygg med munk som reglerar vattennivån i dammen. Dammen har rasat och ett nytt utflöde har etablerats.

Utfloppet från dammen

Efter genombrott av dammen

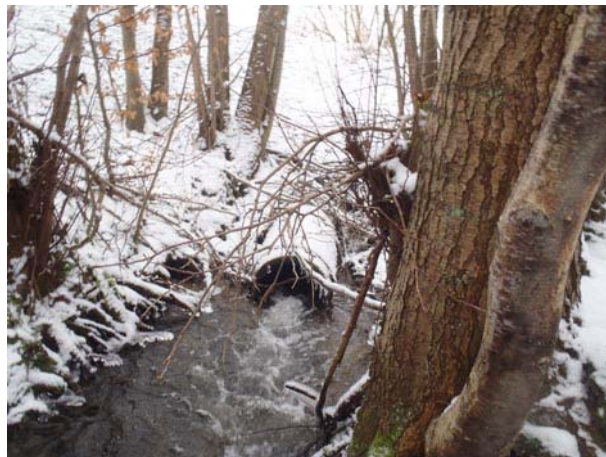
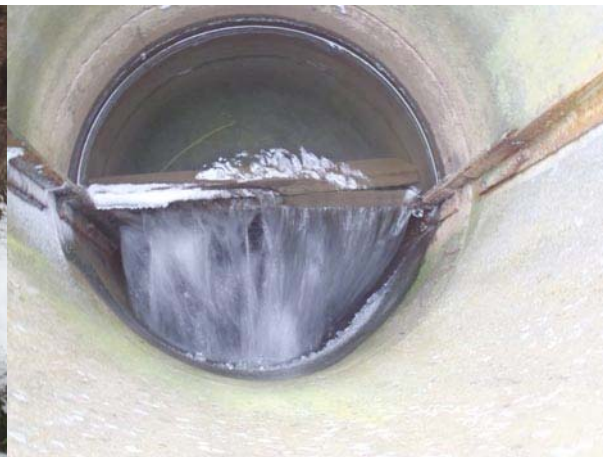
Vattensystem **Kävlingeån 092**
Lokalnamn **Måryd**

Anmärkning En äldre viltbarr med utflöde genom en munk som reglerar vattennivån i dammen. Begränsat med uppväxtområde uppströms, medför att ingen åtgärd föreslås. Vid inventering 2012 var förhållandena detsamma.

Utfödet från dammen

Munk som reglerar dammen

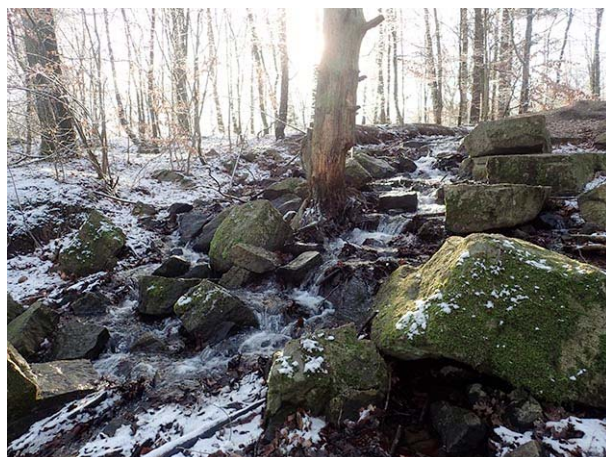
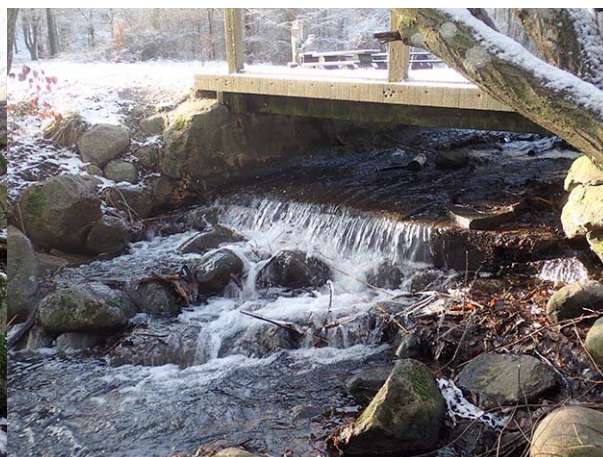
Anmärkning Fyra anlagda dammar i bäckens övre del, varav de två nedre utgör vandringshinder. Ett brant fall nedströms den andra dammen bedöms som naturligt. I dammarna finns elritsa och sutare. Lokalkoordinat anger utloppet vid den andra dammen.

Fall nedströms den andra dammen

Utfödet från den andra dammen

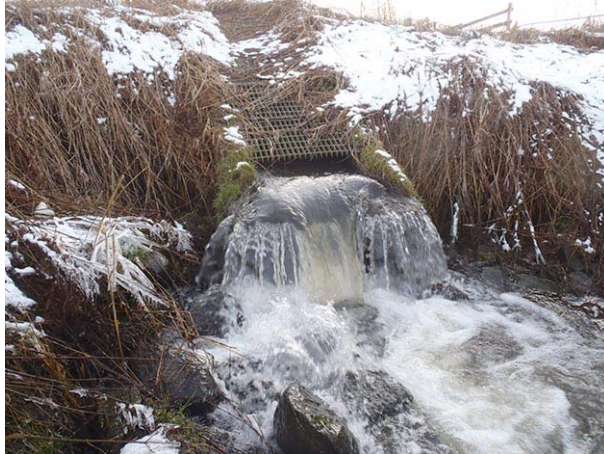
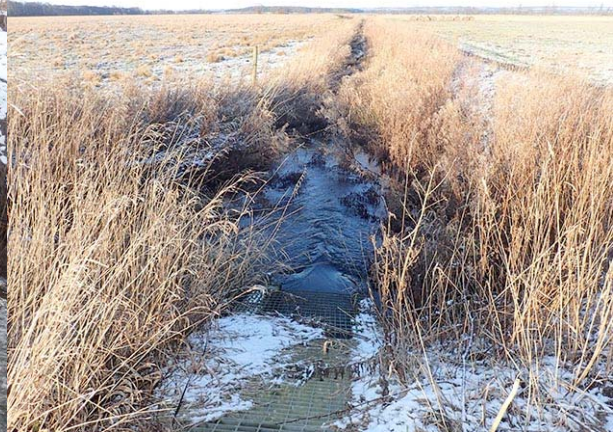
Anmärkning Svårt hinder, kulvert med galler upp och nedströms, faller fritt över block från gjuten kulvert. Vid höga flöden utjämnas dock fallhöjden med möjlig passage för fisk. Vid inventering 1999 och 2012 var förhållandena detsamma.

Utlopp från kulvert, medelflöde

Högflöde, vy nedströms

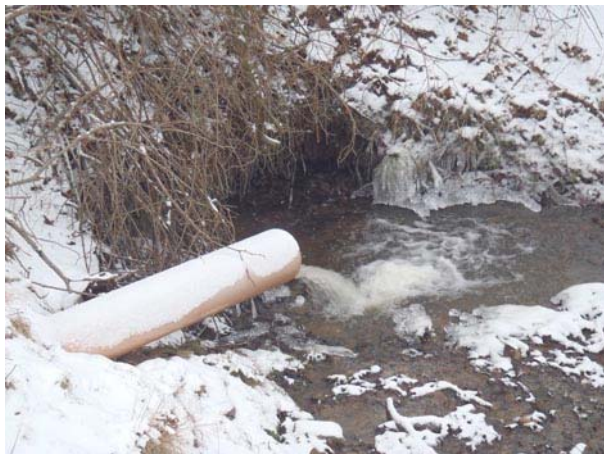
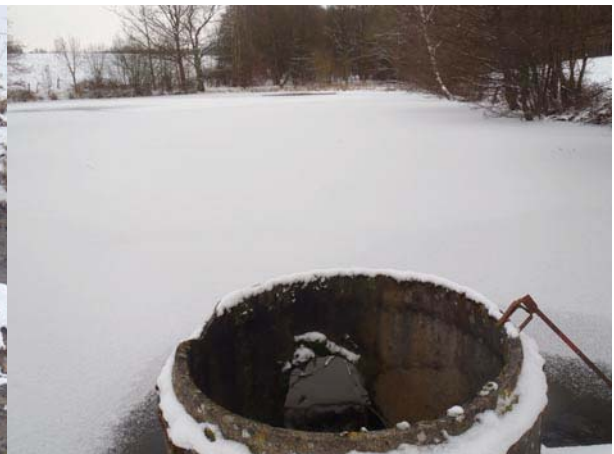
Anmärkning En viltbarr med utflöde genom en munk som reglerar vattennivån i dammen. Begränsat med uppväxtområde uppströms, medför att ingen åtgärd föreslås. Vid inventering 2012 var förhållandena detsamma.

Utlopp från damm

Munk vid dammens utlopp

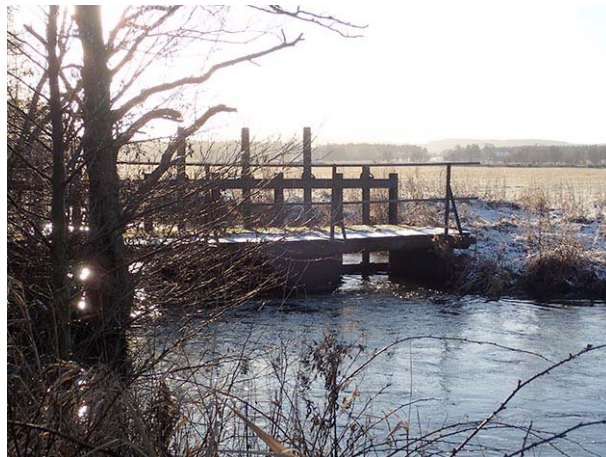
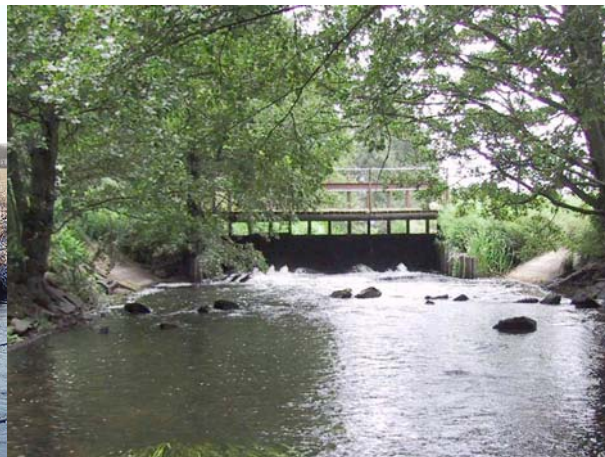
Anmärkning Reglering av Vombsängar, under sommarhalvåret är luckorna nersänkta och utgör då vandringshinder. Resterande del av året med högre flöden är luckorna uppe och inget hinder föreligger. Vid inventering 1999 och 2012 var förhållandena detsamma.

Reglering, tre av sex luckor fullt öppna

Reglering, luckorna nersänkta

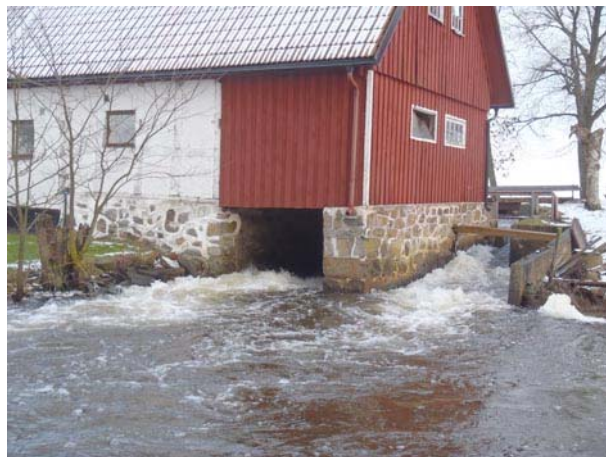
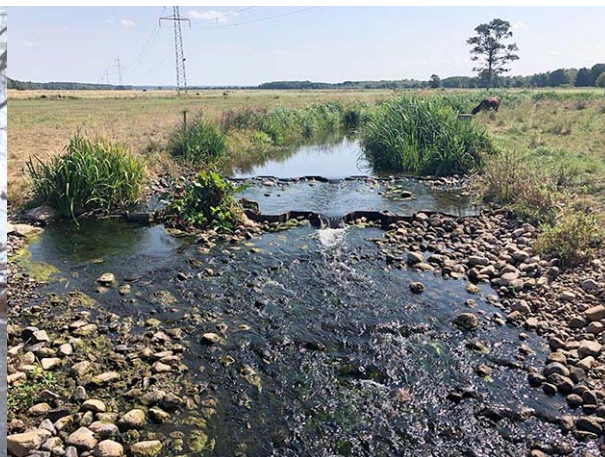
Anmärkning Äldre kvarn, med två fåror, utgjorde partiellt hinder vid vissa flöden. En ny meandrande åfåra anlades år 2014 på norra sidan av kvarnen, vilket har skapat fri vandringsväg för fisk och vattenfauna.

Utlopp vid kvarn på åns södra sida

Ny åfåra med fri vandringsväg för fisk

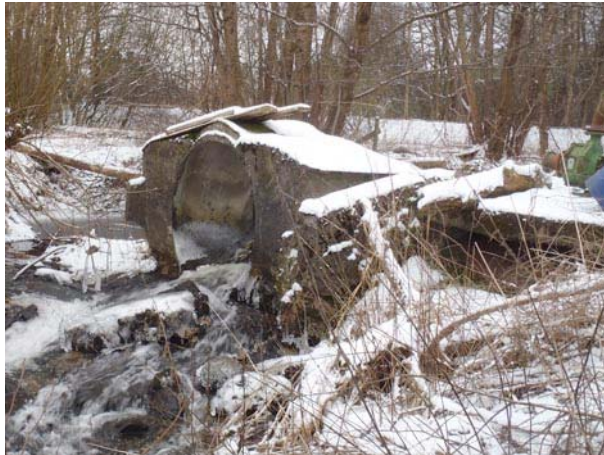
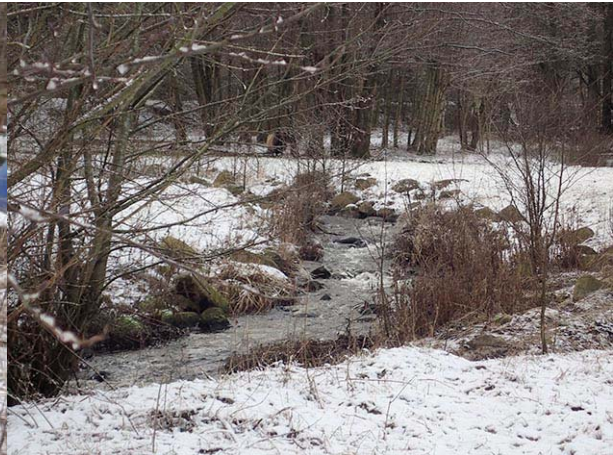
Anmärkning Bevattningsanläggning, åns lopp har dämats upp och flödet går under en trumma med reglering och faller fritt över block. En fiskväg i form av ett stryk anlades under 2014, vilket har skapat fri vandringsväg för fisk och vattenfauna.

Utlopp genom trumma

Efter åtgärd

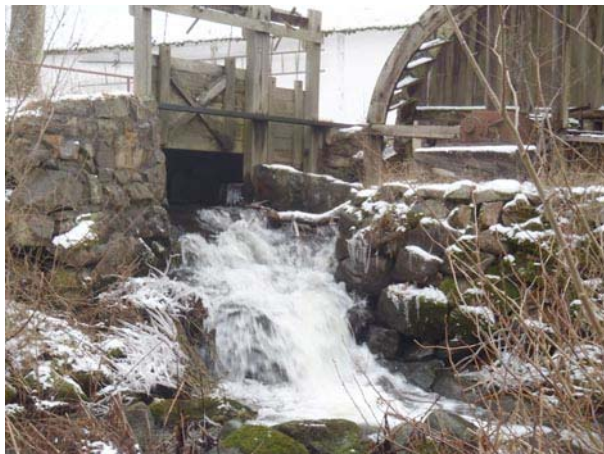
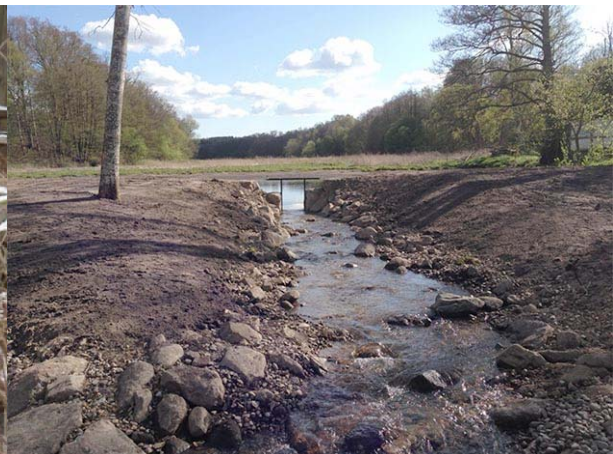
Anmärkning Äldre kvarn, utgör definitivt hinder. Vid inventering 1999 och 2012 var förhållandena detsamma. En fiskväg i form av ett omlöp anlades under 2015, vilket har skapat fri vandringsväg för fisk och vattenfauna.

Fall vid kvarn

Efter åtgärd

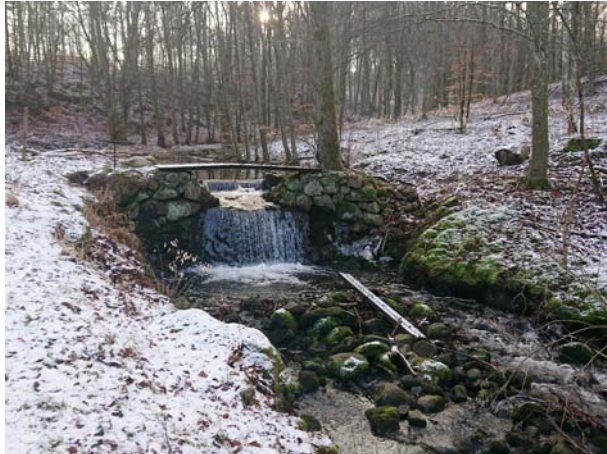
Åtgärd Uppbyggnad nedströms med block.**Anmärkning** Äldre kvarndamm, öring kan passera vid höga flöden. Vid inventering 1999 och 2012 var förhållandena detsamma.

Fall nedströms damm

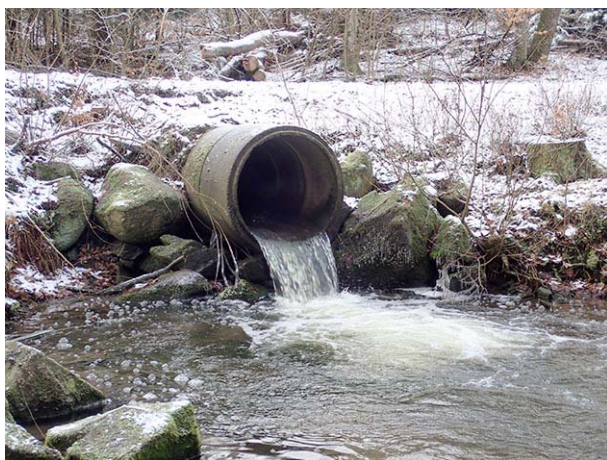
Åtgärd Uppbyggnad nedströms med block.**Anmärkning** Vattnet faller fritt 0,5 m vid utlopp av kulvert. Vid inventering 1999 och 2012 var förhållandena detsamma.

Utlopp från kulvert
