**Länsstyrelsen i Skåne län**  
**Att. Johan Wagnström**

**2008-10-14**

**Projektrevisning "Fiskevårdande åtgärder i Vallkärrabäcken"**

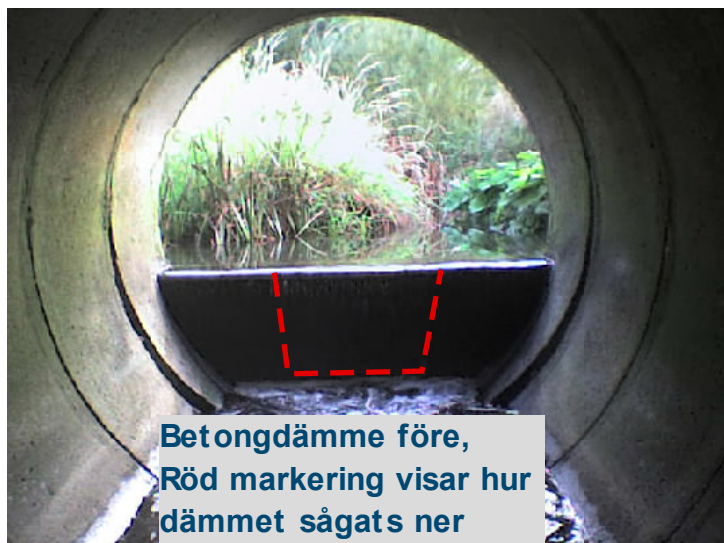
Betongdämme före,  
Röd markering visar hur  
dämmet sågats ner

- tillskapande av ståndplatser och uppväxtområde längs en sträcka om sammanlagt 550 m, dvs en yta om ca 1000 kvm.
- Tillskapande av lekbottnar vid sju delsträckor genom utläggning och förankring av lekgrus. Dessutom restaureras/tillskapas lekbotten genom sänkning av stentröskel nedströms järnvägsbron. Totalt restaurerad/tillskapad lekbottenyta längs åtgärdad sträcka är drygt 200 kvm.
- Minskad erosion genom nedskärning av slänter har skett längs en sträcka om ca 370 m. Den nyskapade slänten med betydligt flackare slänter bedöms bidra till minskad erosion och sedimentflykt till vattendraget.
- Borttagande av betongdämme vid brofundament ger fisk och bottenfauna (oavsett flödessituation) fri passage uppströms till strömvattenmiljöer med möjlighet till reproduktion och uppväxt vid Vallkärra. Borttagandet av dämnet gör även att en strömvattenmiljö återskapas ca 50- 70 m uppströms dämnet.

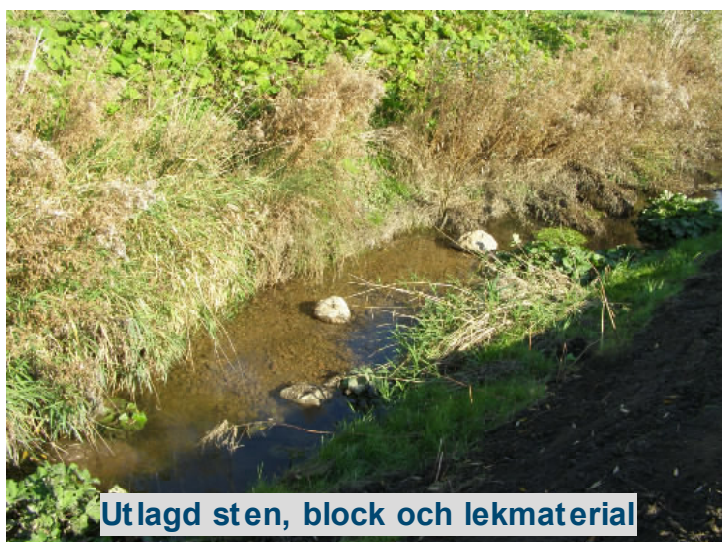
Utlagd sten, block och lekmaterial

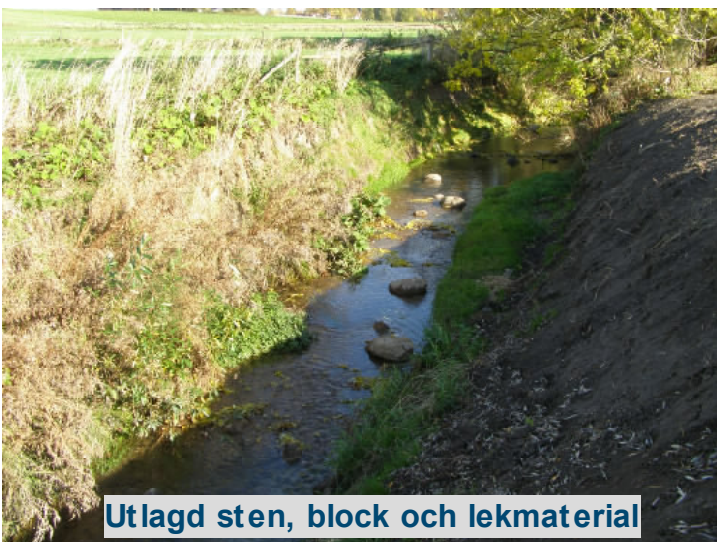
Utlagd sten, block och lekmaterial
