Elfiskeundersökning i Vallkärrabäcken 2013

Lunds kommun

Lund 2013-12-10

Eklövs Fiske och Fiskevård

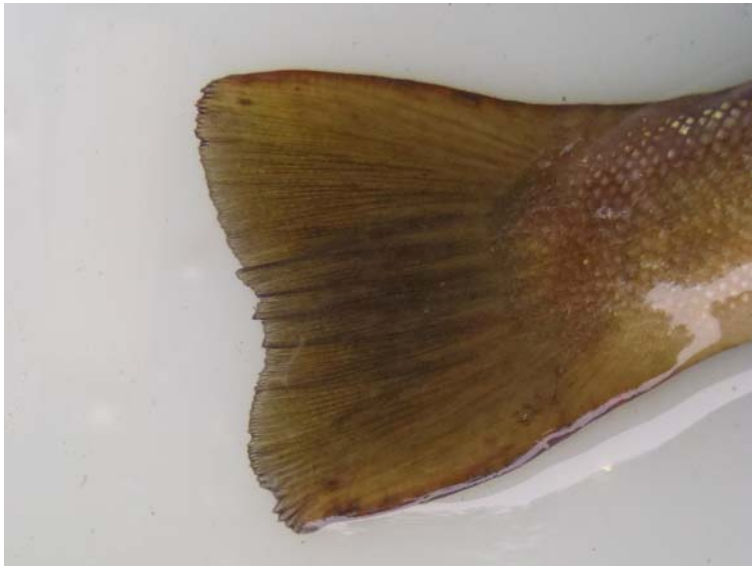
Undersökningen 2013 visar på en fortsatt hög andel skador på öringen i den södra grenen med tydliga skelettmissbildningar där stjärtfena och/eller bukfenor var deformerade (foto 3-6). Vid fisket 2013 låg

Foto 6. Öring med skador på stjärtfenan. Foto taget 2013-09-27.
