## Vallkärrabäcken

Förutsättningar och förslag för bäckens framtida förvaltning

Beställning: Höljeå vattenråd  
Framställt av: Ekologigruppen AB  
[www.ekologigruppen.se](http://www.ekologigruppen.se)  
Telefon: 046-106750  
Slutversion: 2019-11-27  
Uppdragsansvarig: Johan Krook  
Medverkande: Nina Svenbro, Rebecka Nilsson, Siri Wahlström  
Foton: Nina Svenbro och Rebecka Nilsson  
Illustrationer och kartor: Ekologigruppen AB  
Internt projektnummer: 7832  
Bild på framsidan från Vallkärrabäcken nedströms järnvägen, hösten 2018

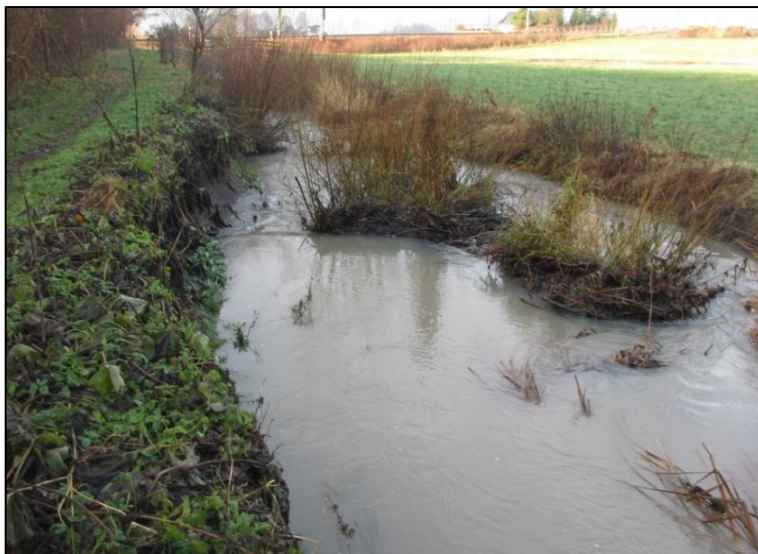
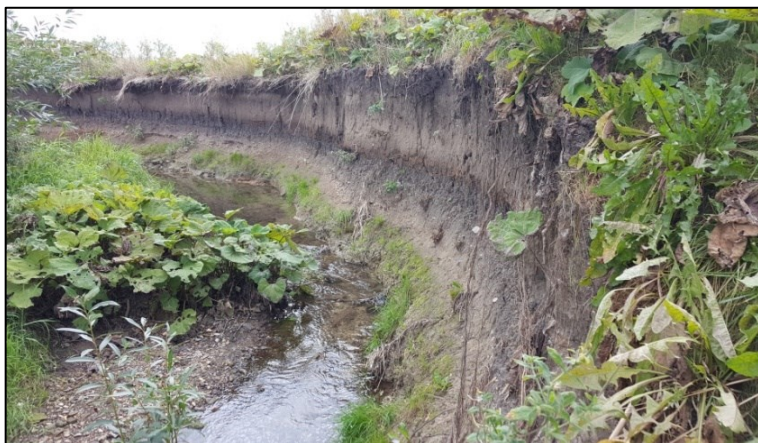
sig in i jordbruksmarken. Den erosionsslänt som visas nederst i figur 2 är den enskilt största och bäcken tar nu större delen av den södra skyddszonen i anspråk. Det finns också problem med en erosionsslänt som ligger nära gångstigen, där det finns begränsat utrymme att flytta den (se överst i figur 2).

**Figur 2.** Särskilt erosionsutsatta punkter i Vallkärrabäcken. Bilden överst är tagen uppströms järnvägen (banvallen syns i bakgrunden), där erosionsslänten har närmast sig gångstigen som syns till vänster i bild. Gångstigen är svår att flytta eftersom det finns en trädunge på andra sidan stigen. Bilden nederst visar den erosionsslänt som har uppstått knappt 200 meter uppströms markvägen vid oxidationsdammen. Erosionen har skapat en ny sväng i bäckfåran och tar nu större delen av åkerns skyddszon i anspråk. De två erosionsutsatta punkterna är utmarkerade i kartan i figur 1.

Särskilt utsatta erosionsslänter på sträckan bör erosionsskyddas med sten. Punktinsatser på de två lägen som visas i figur 2 bör prioriteras. På dessa ställen är erosionen långt framskriden, vilket gör att den är svår att åtgärda. De befintliga rasslänterna går inte att erosionsskydda utan att först fasa av slänten, vilket tar mark i anspråk. Ett alternativ, om avfasning inte är möjlig, är att tillföra massor i slänten så att slänten sedan kan erosionsskyddas. Om den sväng som har uppstått i bäcken (se figur 2) inte rätas ut, är

det lämpligt att se över behovet av erosionsskydd på slänten nedströms (se figur 6). Vid erosionen närmst järnvägen bör även pilesly som växer i bäckfårans mitt tas bort.

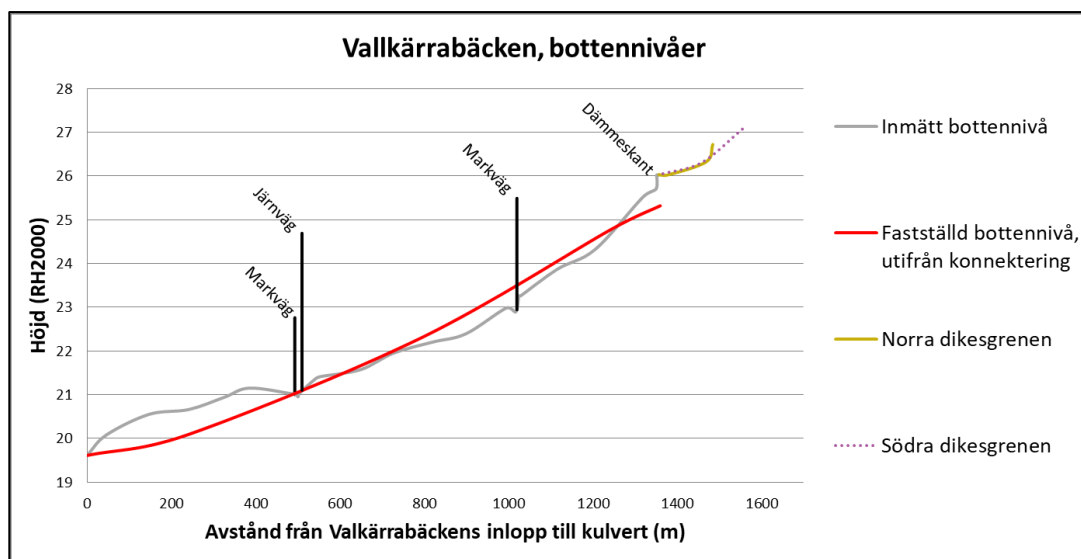
Sett till bottennivåer och lutningar så har en gradvis förändring skett av de bottennivåer som verkställdes i samband med 1928 års förrättning. På sträckan uppströms järnvägen ligger dagens botten generellt lägre än gällande bottennivå från 1928, medan botten på

sträckan nedströms järnvägen ligger högre. I förrättningen från 1966 har befintlig nivå ritats upp tillsammans med fastställd nivå från 1928, och där syns samma mönster. I samband med fältbesök har en översiktlig kontroll av sedimenttjockleken nedströms järnvägen gjorts, och det kunde då bekräftas att det fanns lösa sediment på i princip hela sträckan. Uppmätt tjocklek varierade mellan 10 och 50 cm.

**Figur 3.** Längdprofil som jämför inmätta bottennivåer (inmätning under perioden 2011-2016) och dikningsföretagens fastställda bottennivåer. Dikningsföretagens fastställda nivåer har tagits fram genom en konnektering av de gällande höjder som angavs i förrättningen från 1966, med utgångspunkt i inloppsnivån till kulverten längst nedströms, som bedöms oförändrad. Den övre markvägen (vid oxidationsdammen) och dämmeskanten längst uppströms vid Vallkärra by tillkom båda långt efter dikningsföretagens anläggning, vilken förklarar den dåliga överensstämmelsen mellan inmätt och fastställd nivå i dessa punkter. Jämförelsen indikerar att bottensediment har förflyttats från sträckan uppströms järnvägen till sträckan nedströms, sedan tiden då dikningsföretagen anlades.

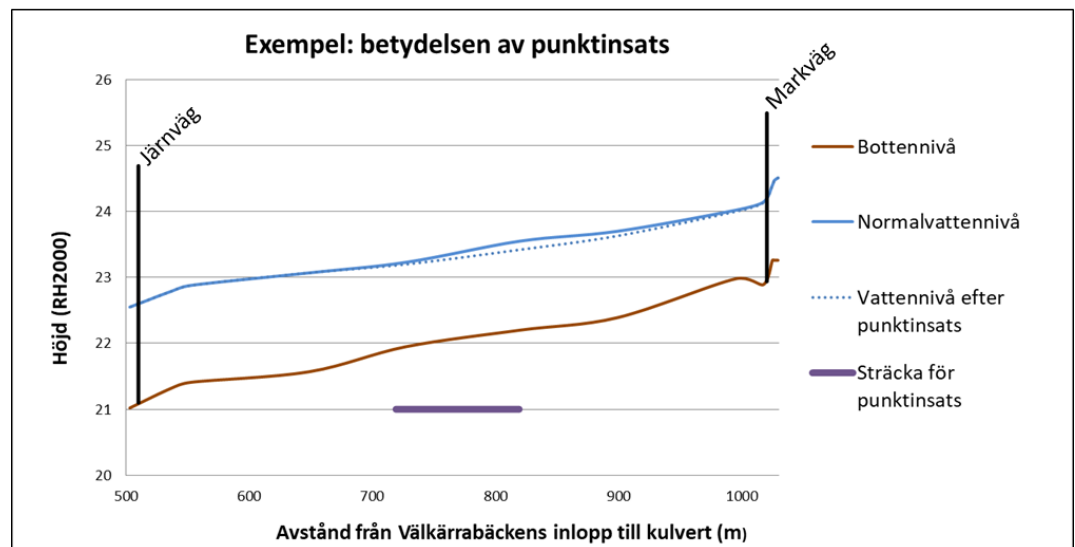
Om det uppstår tät vegetation på slänter är klippning en möjlig punktinsats. Detta kan ge en lokal sänkning av vattennivån uppströms punktinsatsen. Punktinsatser av den typen kan vara aktuella till exempel nedströms enskilda täckdikningsutlopp, om problem uppstår. I figur 5 visas ett exempel på en möjlig effekt av vegetationsrensning på en sträcka av 100 meter. Vattennivån sänks i exemplet med som mest cirka 15 centimeter vid högflödet 3,5 m<sup>3</sup>/s. Effekten är märkbar cirka 50 meter uppströms den rensade sträckan.

**Figur 5.** Längdprofil som visar modellerad sänkning av vattennivå, efter rensning på en sträcka av 100 meter. Det modellerade flödet är högflödet 3,5 m<sup>3</sup>/s. Sänkningen blir som mest cirka 15 centimeter. Vid lägre flöden blir effekten av rensningen mindre än så.

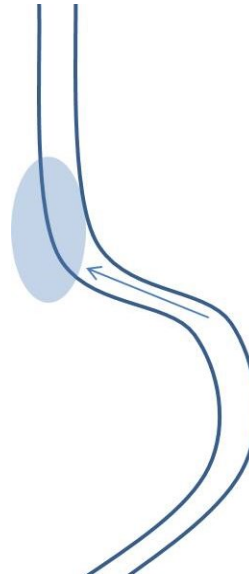
Erosion i vattendrag är en naturlig process, där vattendraget kontinuerligt anpassas efter den rådande flödesbilden. I Vallkärrabäcken finns dock en konflikt i att erosionen bitvis tar mark i anspråk och även bidrar till en sedimenttransport som får, eller riskerar att få, en negativ påverkan nedströms. Av dessa anledningar bedöms det lämpligt att både åtgärda och förebygga erosion på sträckan, oavsett vems mark som erosionen uppstår på. I en punkt (se figur 2) har erosionen skapat en sväng i vattendraget. Nedströms svängen exponeras en ny slänt (på andra sidan vattendraget) för vattnets krafter, se skuggning i figur 6. På sikt skulle detta kunna leda till att en ny sväng uppstår.

**Figur 6.** Skiss över den sväng som uppstått i bäcken (uppströms markvägen vid oxidationsdammen). När vattendraget svänger kommer en ny slänt att exponeras för flödet (skuggat område), vilken kan medföra en fortlöpande erosion.

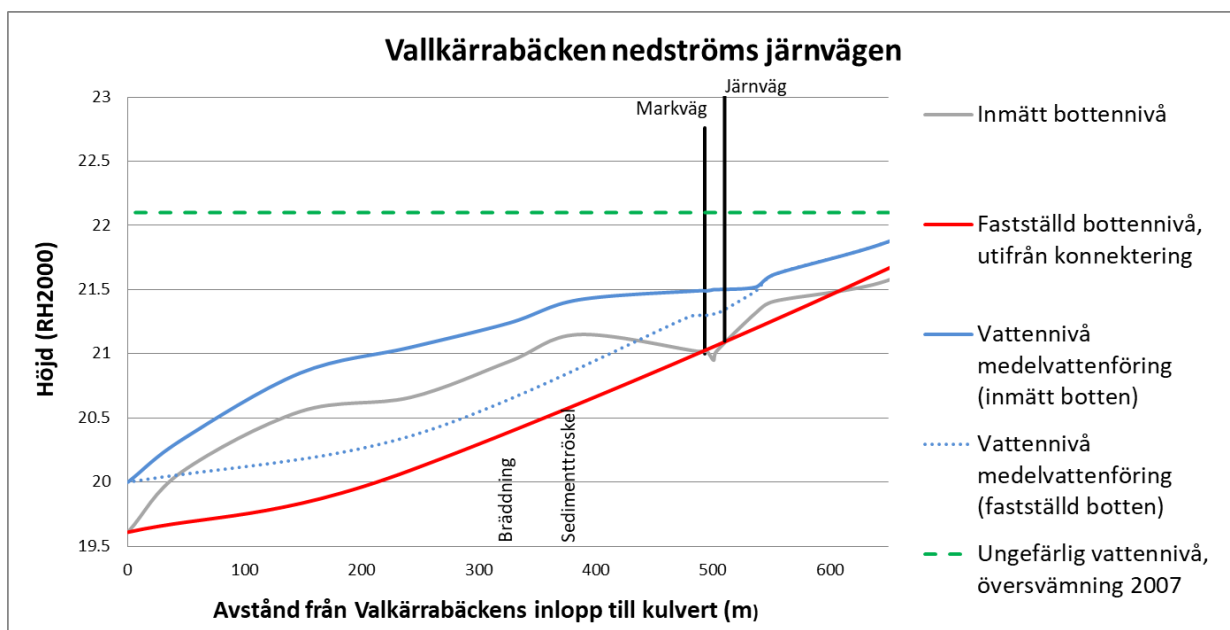
I Vallkärrabäcken nedströms järnvägen har en uppbyggnad av sediment skett. Den konnektering av höjder som har gjorts visar en påbyggnad med som mest cirka 70 centimeter över fastställd bottennivå, se figur 7. Uppbyggnaden av sediment får stor påverkan på vattennivåer på sträckan. Ett exempel från en flödessituation motsvarande medelvattenföring visas i figur 7. Vid översvämningssituationer, såsom den som inträffade 2007, påverkar bottennivåerna på sträckan inte vattennivån, utan vattennivån styrs av begränsningen i kulverten nedströms.

**Figur 7.** Längdprofil som visar modellerad vattennivå vid medelvattenföring på sträckan nedströms järnvägen. Två modellerade vattenytor visas för den beräknade medelvattenföringen ( $0,08 \text{ m}^3/\text{s}$ ), för de två olika bottenprofilerna. Vid översvämningar, såsom den 2007, påverkar bottenprofilen inte vattennivån.

Muddring av sediment hade kunnat ge en betydande sänkning av vattennivån vid de blöta tomterna norr om bäcken (cirka 0-200 meter från inlopp till kulvert). Vid avståndet 200 meter från inloppet visar modelleringen den största sänkningen av vattennivå, cirka 70 cm vid medelvattenföring. Nedströms Västra Madvägen har en sedimenttröskel byggts upp (se figur 7) som orsakar dämning upp genom trummorna och järnvägsbron. Gångrännan under järnvägsbron drabbas av återkommande översvämningar och sänkning av tröskeln hade kunnat minska översvämningsfrekvensen.

Sänkning av sedimenttröskeln nedströms Västra Madvägen bedöms vara en lämplig åtgärd som kommer att sänka vattennivån i passagen under järnvägsbron. Vattenintaget till dammen på Vallkärra 22:4 kan komma att minska vid en sänkning av tröskeln. Samtidigt har dammen även under den torra sommaren 2018 haft en vattenspegel och det finns sannolikt en tillströmning av grundvatten till dammen. Modelleringsresultaten visar att vattennivån vid medelvattenföring ligger över intaget till dammen (+21,15) även om sträckan skulle rensas ned till fastställd nivå.

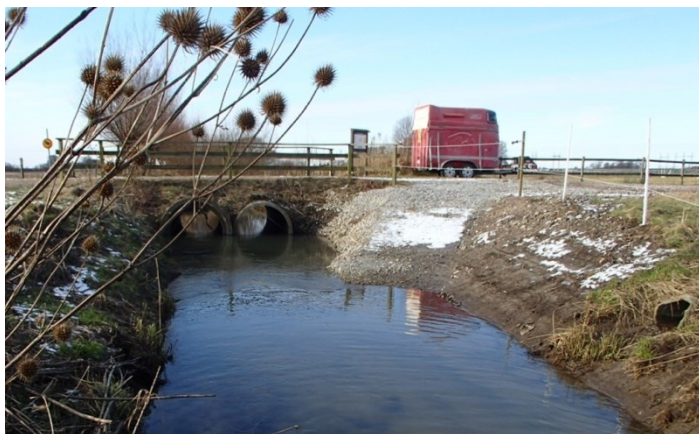
## Vägtrummmor, Markväg Västra Madvägen

Här finns två trummor med diameter 1,4 m. Modellering visar en dämning uppströms trummorna vid flöden större än cirka 3 m<sup>3</sup>/s. Kapaciteten genom trummorna påverkas negativt av att det finns högre liggande bottennivåer nedströms trummorna, se figur 3. Uppströms järnvägsbron finns en sträcka med stor bottenlutning (syns i figur 3) som medför att eventuell dämningpåverkan från trummorna blir mycket lokal.

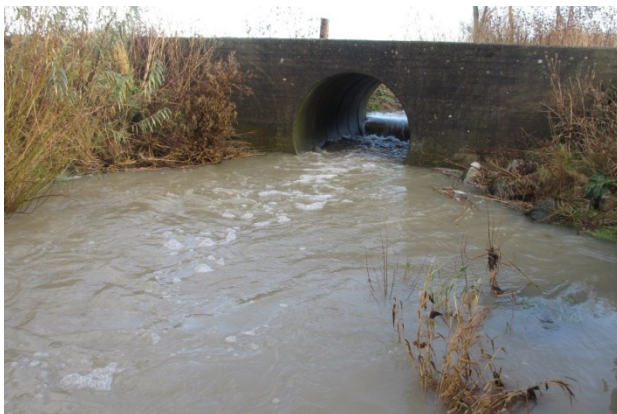
## Vägtrumma och dämme, Markväg Oxidationsdammen

Här finns en trumma med diameter 2 meter. Precis uppströms trumman finns en dämmeskant med ett utskov. Dämet utgör ett vandringshinder och en utrivning har planerats. Modellering visar att den befintliga konstruktionen höjer vattennivån uppströms vid alla modellerade flöden.

Vid en flödessituation motsvarande medelvattenföring är dämningen uppströms ca 10 centimeter medan den vid högflödet 3.5 m<sup>3</sup>/s är 30 centimeter. Vid det senare flödet påverkas vattennivån i bäcken på en sträcka av knappt 100 meter uppströms markvägen.

En utrivning av dämmeskanten hade gett en mycket lokal sänkning av vattennivån uppströms vid låga och normala flöden. För höga flöden blir kapaciteten marginellt bättre.

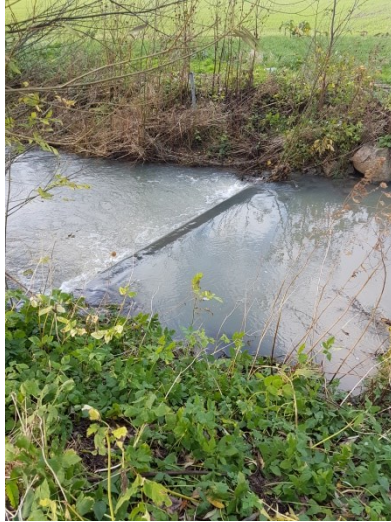
### Dämmeskant, intag till oxidationsdammen

Modellering visar att kanten dämmer vattennivån uppströms vid flöden upp till cirka 1 m<sup>3</sup>/s. Vid högre flöden bedöms konstruktionen inte längre påverka vattennivån uppströms. Vid en flödesituation motsvarande medelvattenföring påverkar dämnet vattennivån på en sträcka av 50-100 meter uppströms.
