# Analys av dämningsspåverkan inom Höje å vid Lund

# Analys av dämningpåverkan inom Höje å vid Lund Helhetsperspektiv Höje å

Uppdragsgivare: Höje å vattenråd

Landskrona 2016-11-28  
EKOLOGGRUPPEN

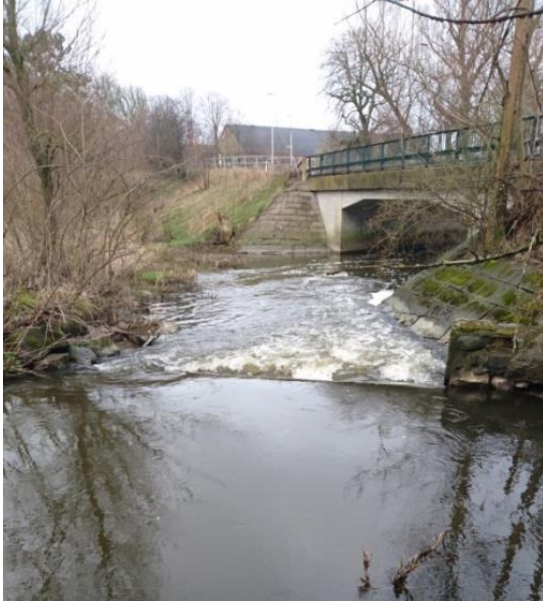
**Figur 1 Dämnet uppströms Trollebergsvägen.  
Foto: Siri Wahlström**

Precis uppströms Trollebergsvägen ligger Trollebergsdämnet, se

Figur 1, som används av SMHI för kontinuerlig flödesmätning. Längs en ca 200 m lång sträcka uppströms dämnet används markerna precis norr om Höje å till bete, söder om gränsar Höje å till Trollebergs gårds ägor. Betesmarken norröver går i princip hela vägen ner till strandkanten, en brant slänt på södra sidan är mer vildvuxen med buskar, sly, några få träd samt högre markvegetation, se

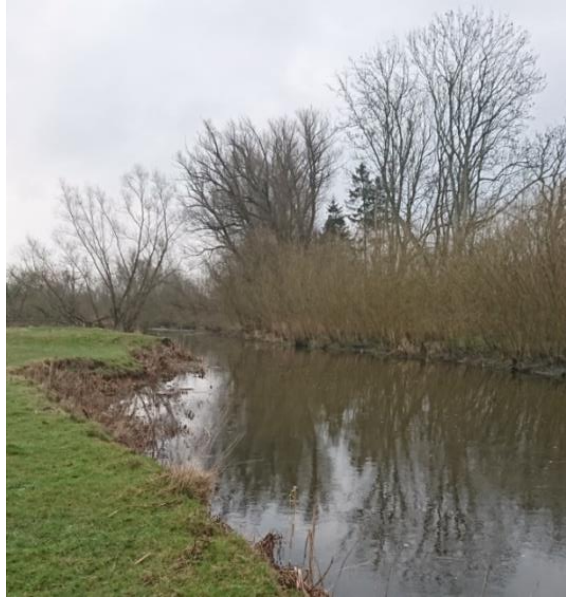
**Figur 2 Sträckan precis uppströms Trollebergs-  
dämnet. Foto: Siri Wahlström**

Figur 2. På södra sidan är det 10-15 m höjdskillnad mellan brantens krön och bottenivåerna i Höje å.

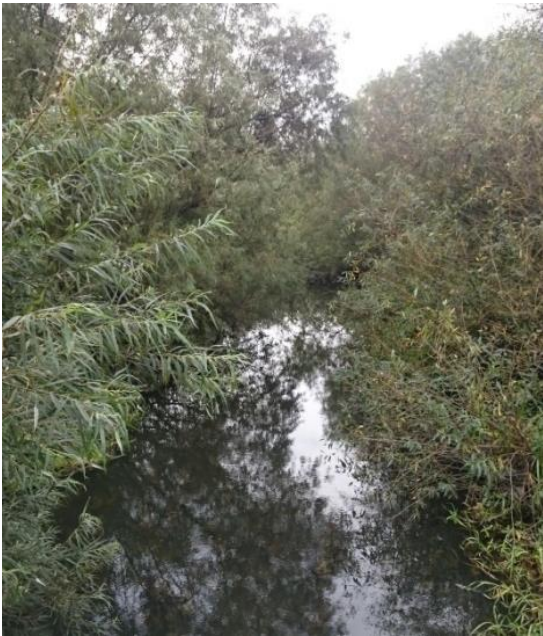
**Figur 3 Höje å förbi Källby reningsdammar. Foto:  
Siri Wahlström**

Dammarna vid Källby är reningsverksdammar som anlades 1972. I samband med anläggningen av dammarna flyttades Höje å huvudfåra till sin nuvarande placering. Sträckan är reglerad i en vattendom då omläggningen av sträckan ingick i prövningen i vattendomstolen om utsläpp av avloppsvatten. Sträckan har rensats ytterst lite genom åren och har en kraftig växtlighet bestående av träd och buskage på svämplan, släntröskor och slänter samt även i å fåran, se Figur 3. Lunds kommun har idag ansvar för underhållet på denna sträcka.

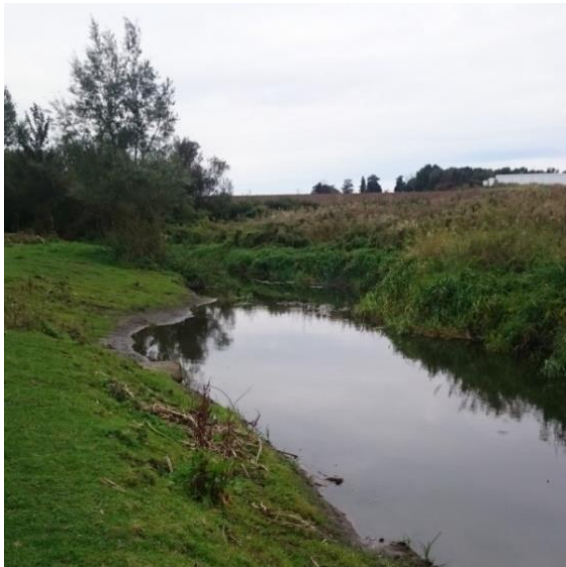
**Figur 4 Höje å uppströms järnvägsbron. Foto: Siri  
Wahlström**

Växtligheten kring Höje å förändras uppströms järnvägsbron. Vid Klostergården och Sankt Lars omges ån av flertalet betesytor samt glesa samlingar med mindre träd, se Figur 4. Jordbruksmark återfinns på den södra sidan där höjdskillnaden från åns lägsta bottenivå till åkermarkens markyta är stor, ca 10-15 m. Från Sankt Lars väg till E22:an består vegetationen längs slänterna till stor del av låg växtlighet såsom gräs och vass med ett visst inslag av träd närmast Sankt Lars väg, se Figur 6 och Figur 7.

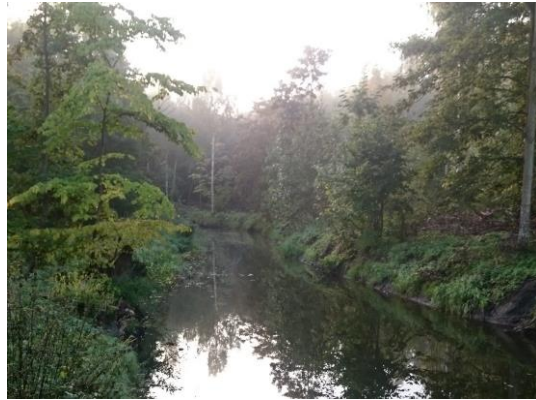
**Figur 6 Höje å uppströms Sankt Lars väg. Foto: Siri Wahlström**

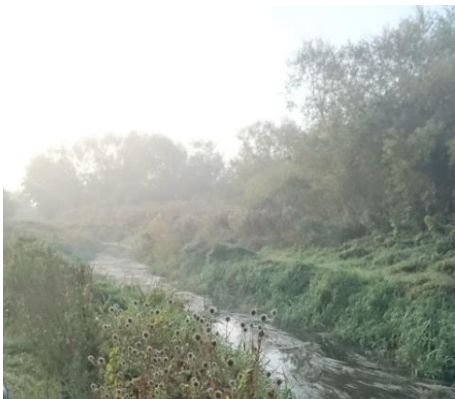
**Figur 7 Höje å uppströms Sankt Lars väg. Foto: Siri Wahlström**

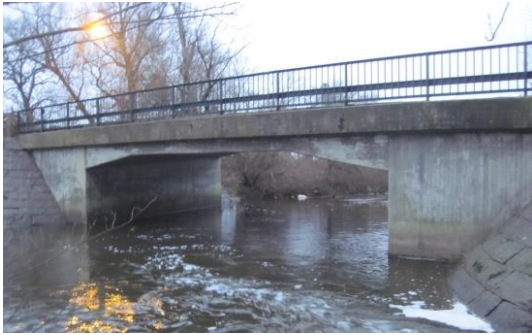
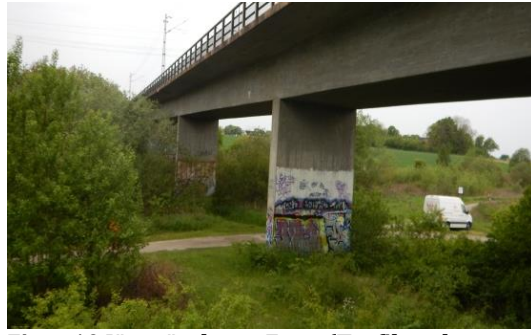
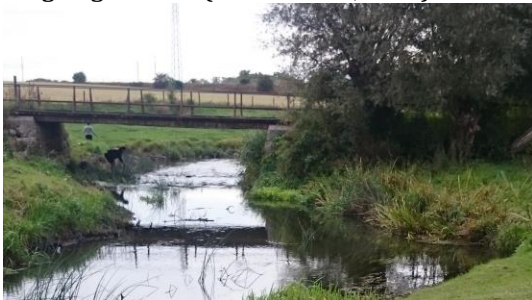
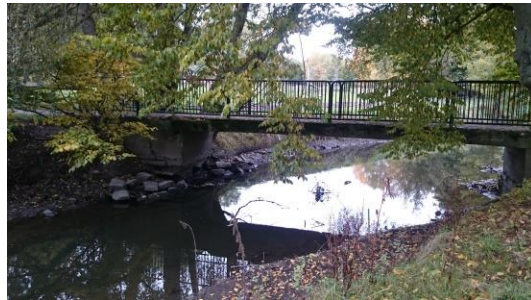
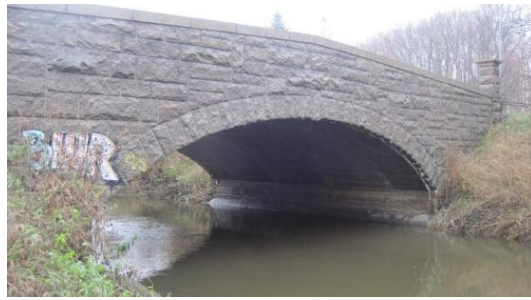
Figur 9 Bron under Värpinge bygata/ Trollebergsvägen. Foto: (Trafikverket, 2016)

Figur 10 Järnvägsbron. Foto: (Trafikverket, 2016)

Figur 11 Bron under Flackarps byväg. Foto: Siri Wahlström

Figur 12 Cykelbron vid Sankt Lars. Foto: Siri Wahlström

Figur 13 Bron under Sankt Lars väg. Foto: Siri Wahlström

Figur 14 Bron under Malmövägen. Foto: (Trafikverket, 2016)

Totalt passerar Höje å under 10 broar på sin väg förbi Lund stad, broarna visas nedan i Figur 9 - Figur 16. Gångbron vid Källby reningsdammar samt cykelvägen norr om E22:an finns inte med bland bilderna. Observera även att bilderna är tagna vid olika tider på året.

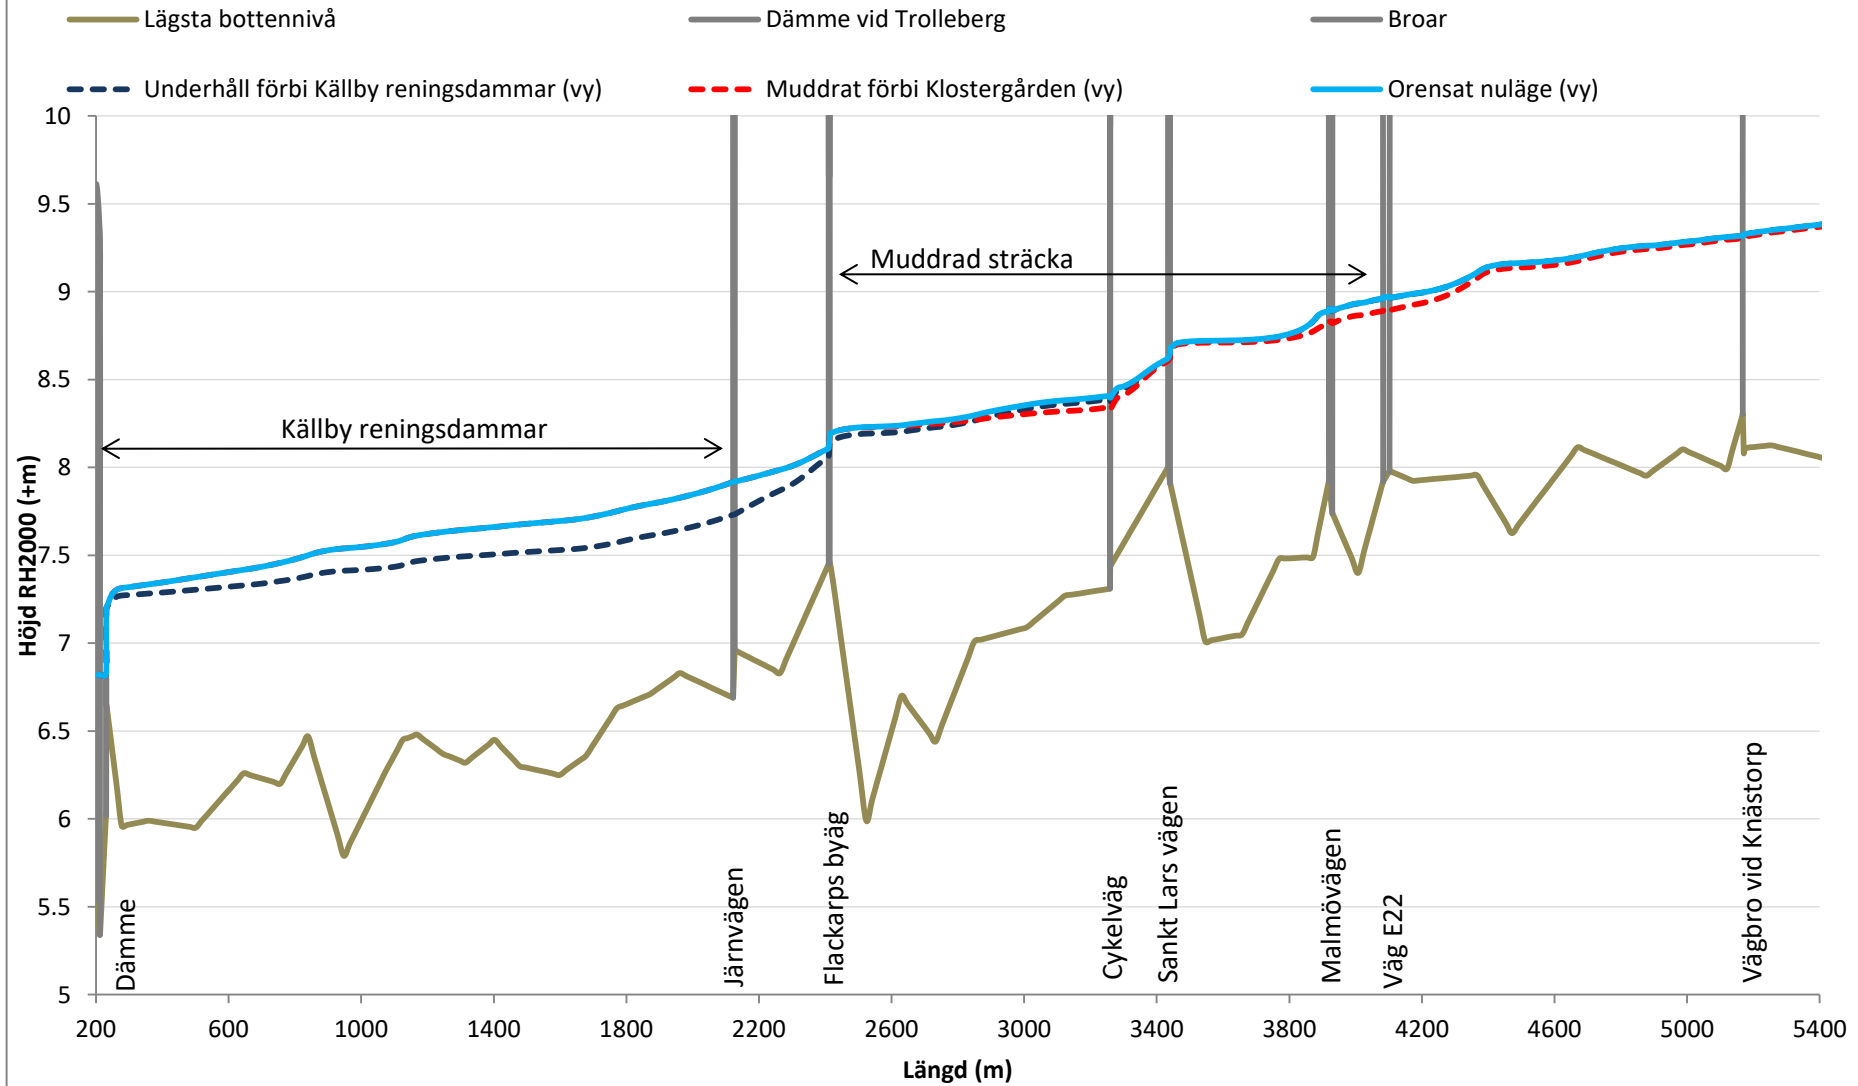
## Höje å: vattennivåer (vy) vid medelvattenflöde för hela året

Resultaten från modelleringen visar att en sänkning av vattenytan, till följd av det teoretiska underhållet i form av klippning av vegetation och borttagning av buskar, uppstår på sträckan förbi Källby reningsdammar upp till vägbron på Flackarps byväg. Vägbron är bestämmande för vattenståndet på sträckan uppströms Flackarps byväg upp till Sankt Lars väg och rensningen påverkar således inte vattenståndet på denna sträcka. Alltså är det inte underhållet av sträckan förbi Källby dammar utan vägbron under Flackarps byväg som är bestämmande för vattenståndet på sträckan mellan Flackarps byväg och Sankt Lars väg. En profilbild över resultatet redovisas i bilagorna 2 och 3 med mörkblå, streckad linje.

En sänkning av vattenytan till följd av muddringen på sträckan Flackarps byväg- Sankt Lars väg (sträckan 99-108, se bilaga 1) uppstår på den muddrade sträckan fram till bron vid Sankt Lars väg. På sträckan uppströms Sankt Lars väg påverkas vattenståndet marginellt, vid väg E22 rör det sig om några centimeter. Bron under Sankt Lars väg har en dämmande effekt, vilket gör att sänkningar av vattenståndet nedströms inte har någon effekt på vattenståndet uppströms bron. Tröskeln under bron ligger idag högt i jämförelse med bottenivåerna uppströms och nedströms bron. Muddringen på sträckan mellan Sankt Lars väg och E22:sänker endast vattenståndet något vid broarna under Malmövägen och E22:an. I bilaga 2 och 3 redovisas effekten av en muddring med 0,2 m på sträckan mellan Flackarps byväg och väg E22 med en streckad röd linje.
