Dämningspåverkan Helhetsperspektiv Höjeå

på uppdrag av
Höjeå vattenråd

Ekolog  
gruppen

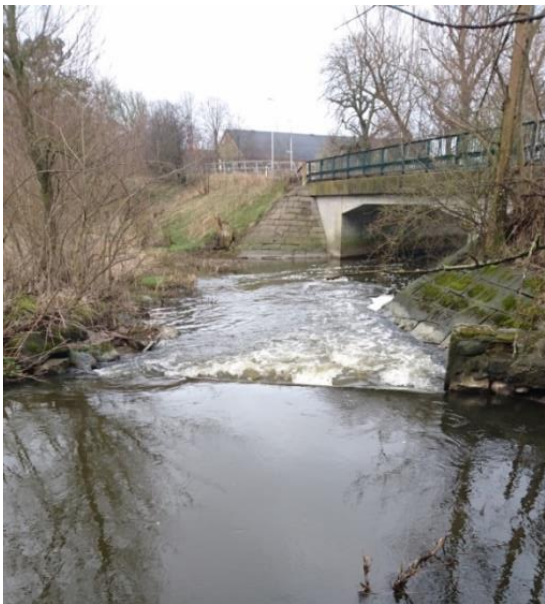
Figur 1 Dämnet uppströms Trollebergsvägen.
Foto: Siri Wahlström

Precis uppströms Trollebergsvägen ligger Trollebergsdämnet, se Figur 1, som används av SMHI för kontinuerlig flödesmätning. Längs en ca 300 m lång sträcka uppströms dämnet används markerna precis norr om Höjeå till bete, söder om gränsar Höjeå till Trollebergs gårdsägor. Betesmarken norröver går i princip hela vägen ner till strandkanten, den södra slänten är mer vildvuxen med buskar, sly, några få träd samt högre markvegetation, se Figur 2.

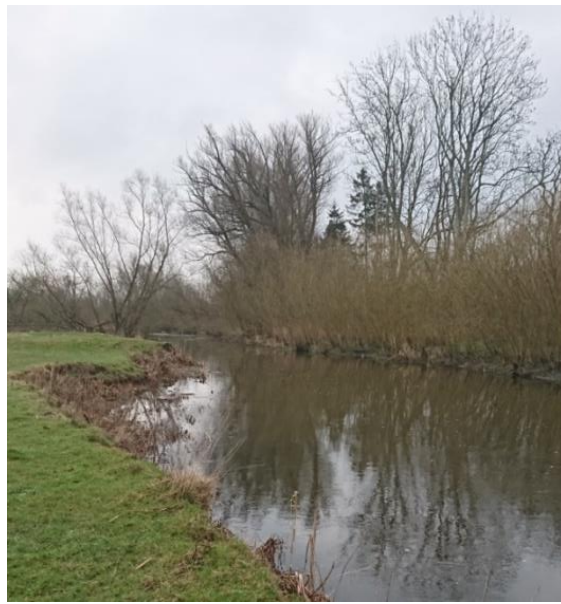
Figur 2 Sträckan precis uppströms Trollebergs-
dämnet. Foto: Siri Wahlström

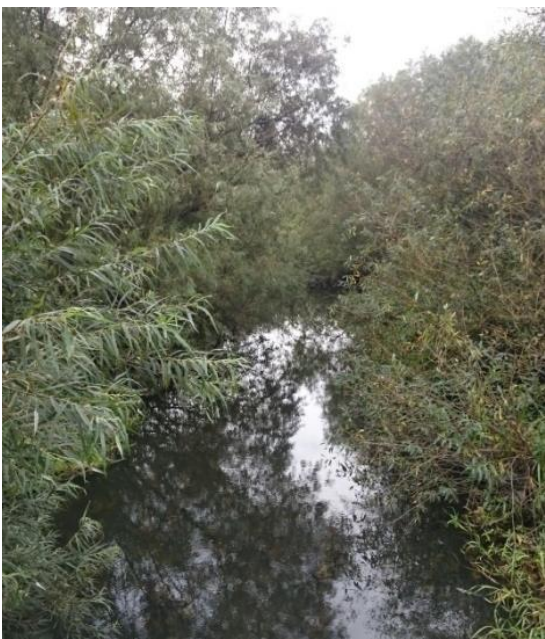
Figur 3 Höjeå förbi Källby reningsdammar. Foto:
Siri Wahlström

Dammarna vid Källby är reningsverksdammar som anlades 1972. I samband med anläggningen av dammarna flyttades Höjeå huvudfåra till sin nuvarande placering. Sträckan är reglerad då omläggningen av sträckan ingick i prövningen i vattendomstolen om utsläpp av avloppsvatten. Sträckan har rensats ytterst lite genom åren och har en kraftig växtlighet bestående av träd och buskage längs svämplan, släntkrön och slänter samt även i å fåran, se Figur 3. Lunds kommun har idag ansvar för underhållet på denna sträcka.

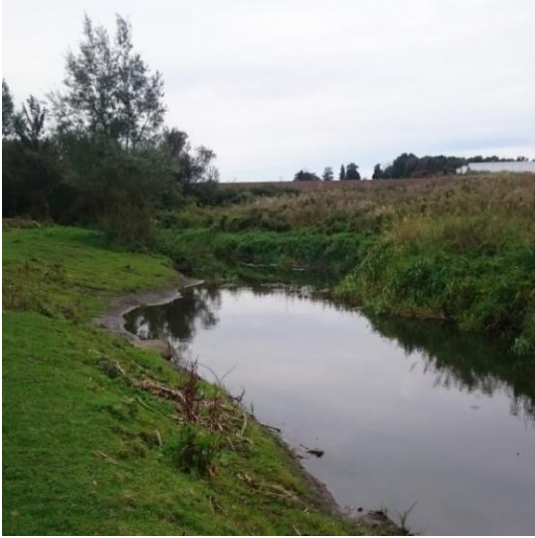
Figur 4 Höjeå uppströms järnvägsbron. Foto: Siri Wahlström

Växtligheten kring Höjeå förändras uppströms järnvägsbron. Vid Klostergården och Sankt Lars omges ån av flertalet betesytor samt glesa samlingar med mindre träd, se Figur 4. Jordbruksmark återfinns på den södra sidan där höjdskillnaden från åns lägsta bottenivå till åkermarkens markyta är stor, ca 10-15 m. Från Sankt Lars vägen till E22:an består vegetationen längs slänterna till stor del av låg växtlighet såsom gräs och vass med ett visst inslag av träd närmast Sankt Lars vägen, se Figur 6 och Figur 7.

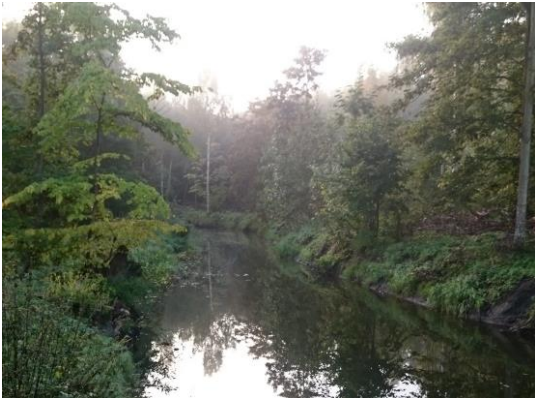
Figur 6 Höjeå uppströms Sankt Lars vägen. Foto: Siri Wahlström

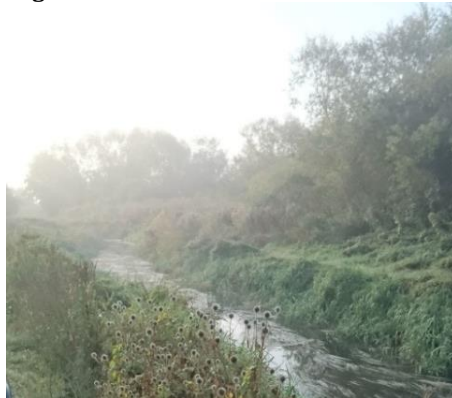
Figur 7 Höjeå uppströms Sankt Lars vägen. Foto: Siri Wahlström

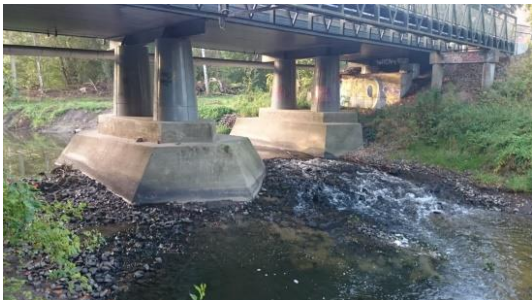
Figur 13 Bron under Sankt Lars vägen. Foto: Siri Wahlström

Muddringen på Flackarps byväg- Sankt Lars vägen (sträckan 99-108, se bilaga 1) har endast effekt på vattenståndet upp till Sankt Lars vägen. Bron under Sankt Lars vägen har en dämmande effekt vilket gör att sänkningar av vattenståndet nedströms inte har någon effekt på vattenstånd uppströms bron. Muddringen på sträckan mellan Sankt Lars vägen och E22:an sänker endast vattenståndet något vid broarna under Malmövägen och E22:an.

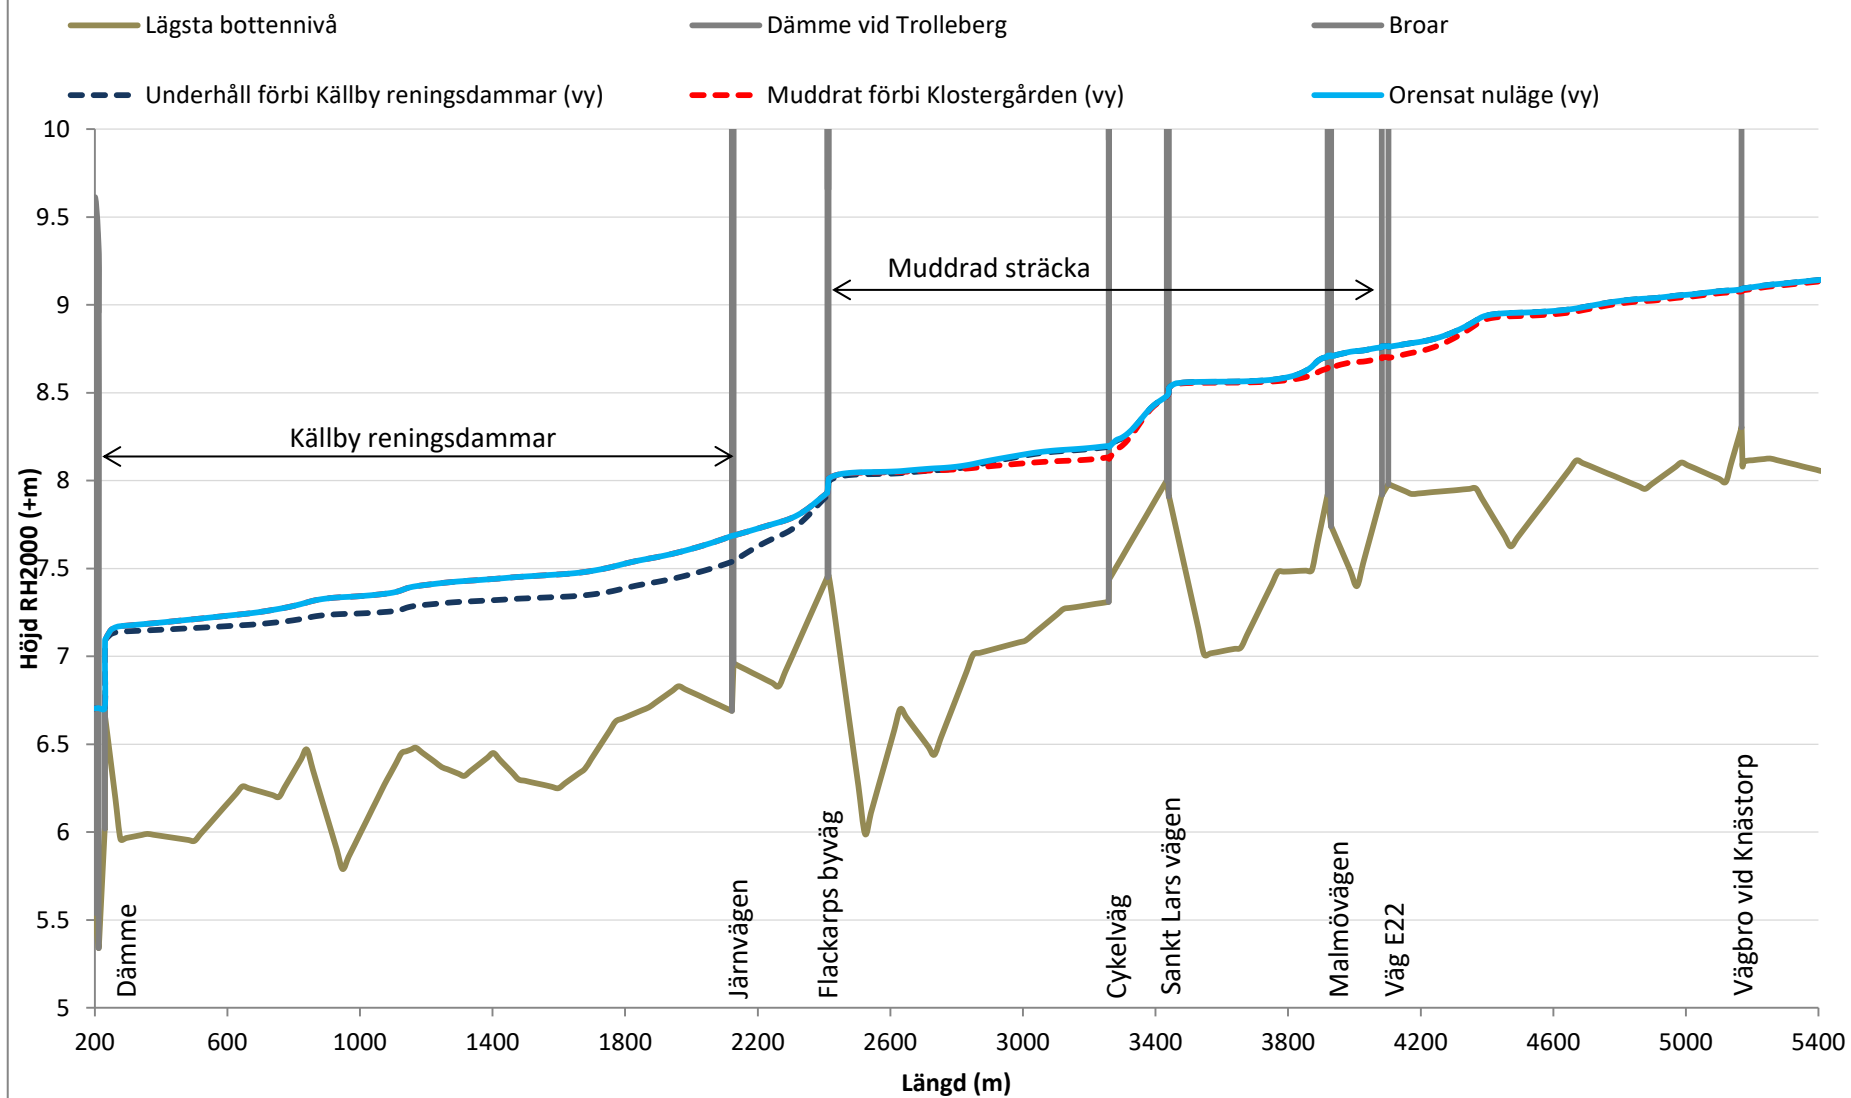
Höje å: vattennivåer (vy) vid medelvattenflöde under sommarperioden

En profilbild över resultaten av vattenståndsberäkningarna redovisas i bilagorna 2 och 3. Resultat visas för vattenståndsberäkningar vid medelvattenflöde (MQ) och medelvattenflöde för sommarperioden (MQ_{sommar}).

En profilbild över resultatet redovisas i bilagorna 2 och 3 med mörkblå, streckad linje. En sänkning av vattenytan till följd av underhållet uppstår på sträckan förbi Källby reningsdammar upp till vägbron under Flackarps byväg. Vägbron är bestämmande för vattenståndet på sträckan uppströms Flackarps byväg upp till Sankt Lars vägen och rensingen påverkar således inte vattenståndet på denna sträcka.

I bilaga 2 och 3 är effekten av en muddring med 0,2 m på sträckan mellan Flackarps byväg och väg E22 redovisad med en streckad röd linje. En sänkning av vattenytan till följd av muddringen uppstår på den muddrade sträckan fram till bron vid Sankt Lars väg samt vägbron vid Knästorp.

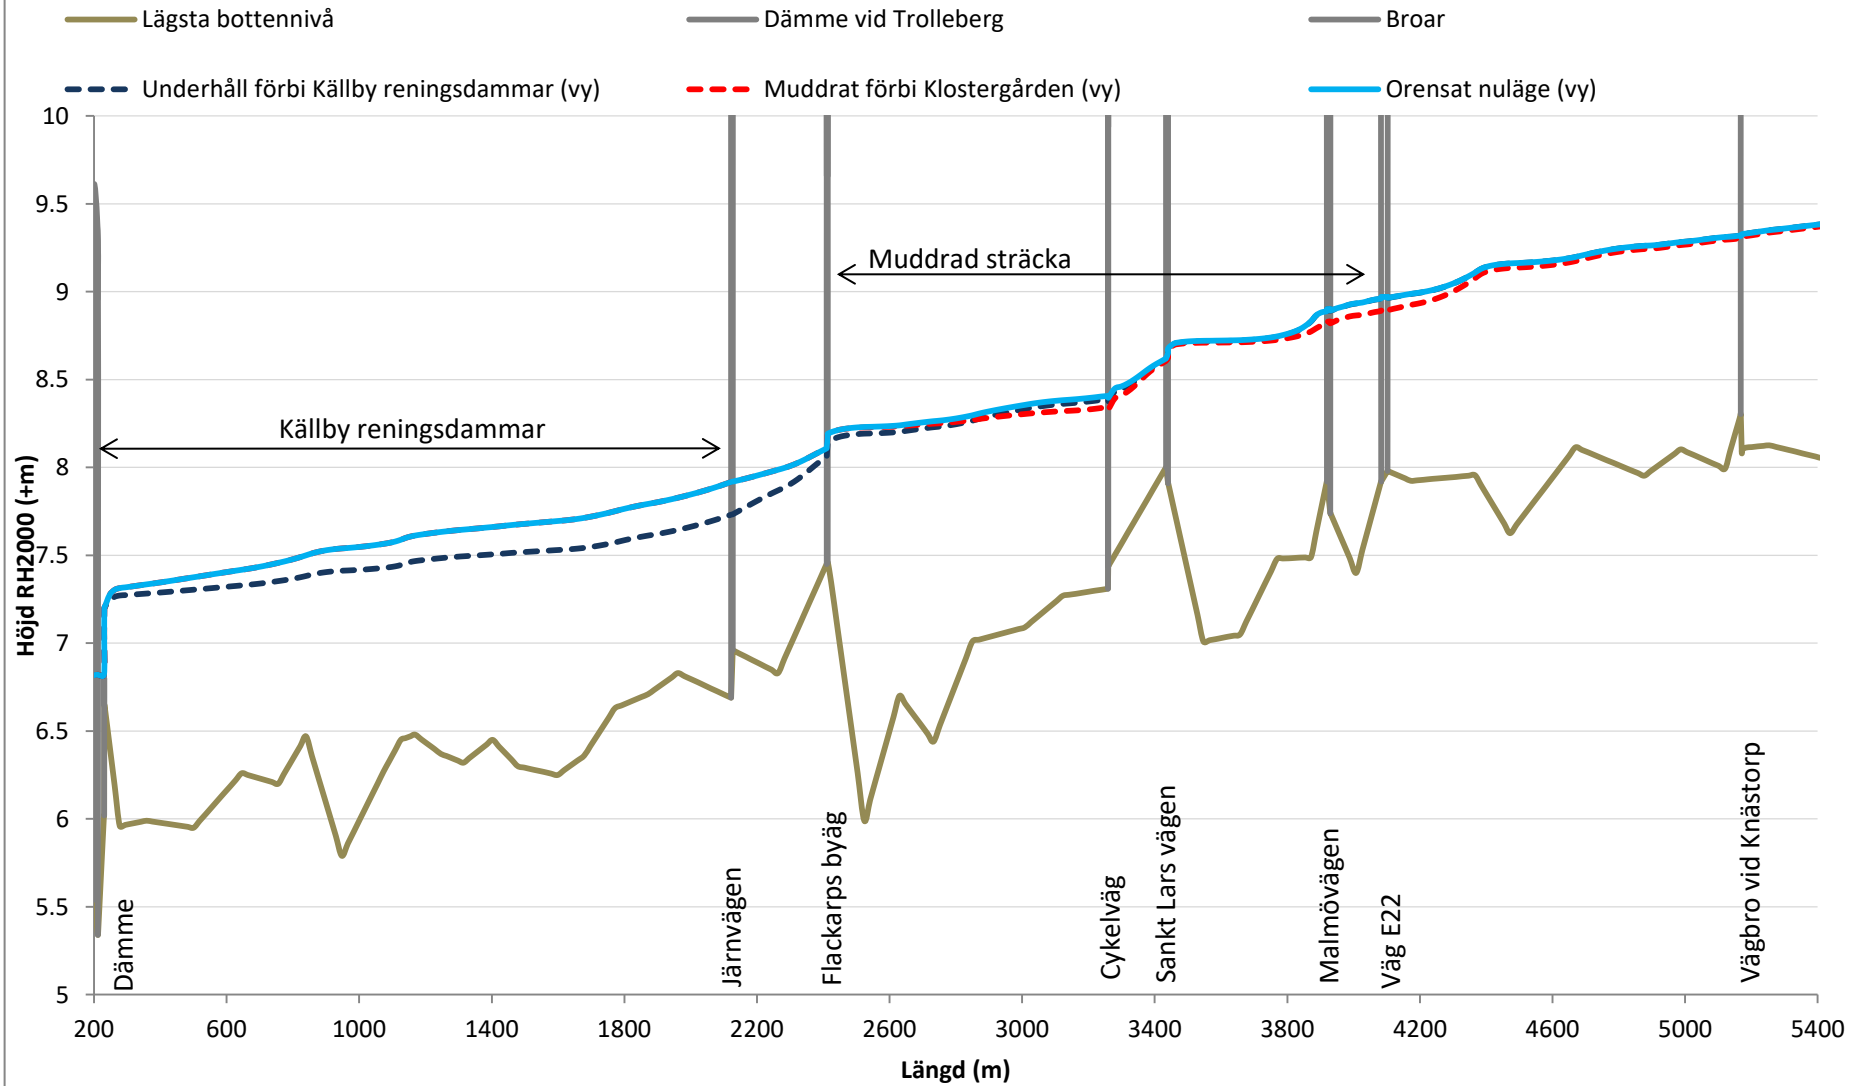
Höje å: vattennivåer (vy) vid medelvattenflöde för hela året
