# Fiskundersökningar i Höje å 2015

## Höje å vattenråd

## Eklövs Fiske och Fiskevård

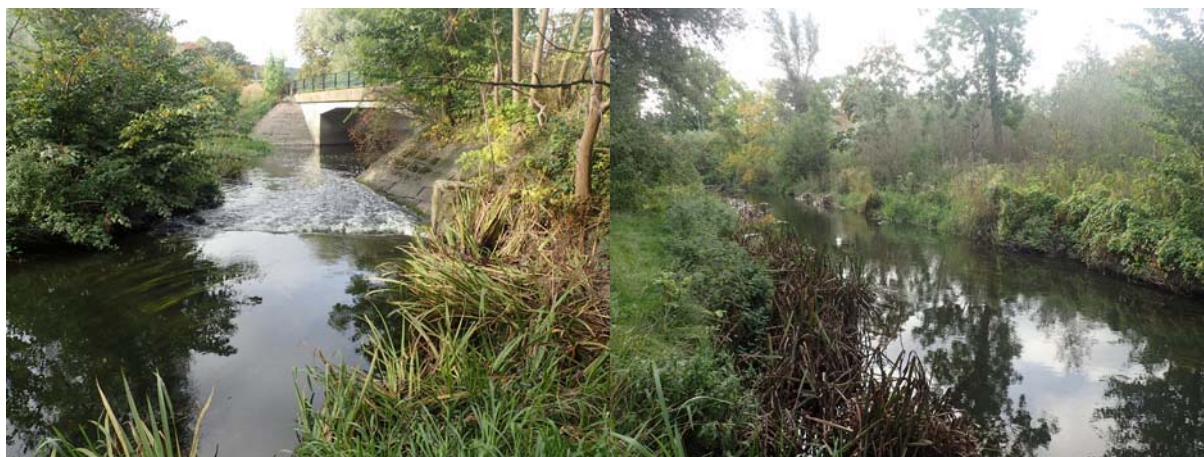
**Anmärkning:** Rinner svagt strömmande genom lövskog och ängsmark. Lokalen är belägen uppströms bron vid Trolleberg, nedströms Källby reningsverk. Nedre delen av lokalen (20 m) fiskades kvantitativt, resterande 30 m kvalitativt. Har tidigare fiskats 1964 och 1994.

Lokalens nedre del (gräns mindre dämme)

Foto taget uppströms

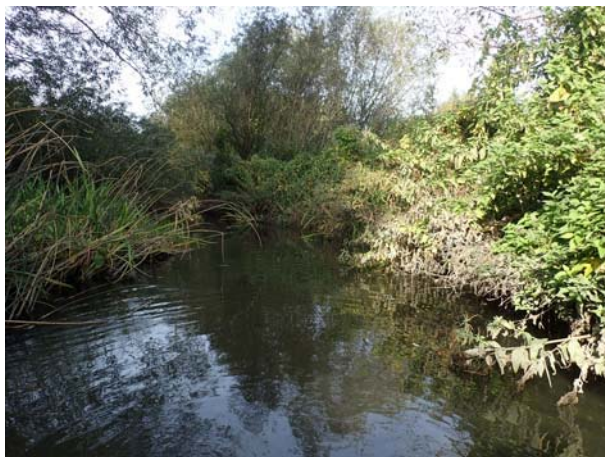
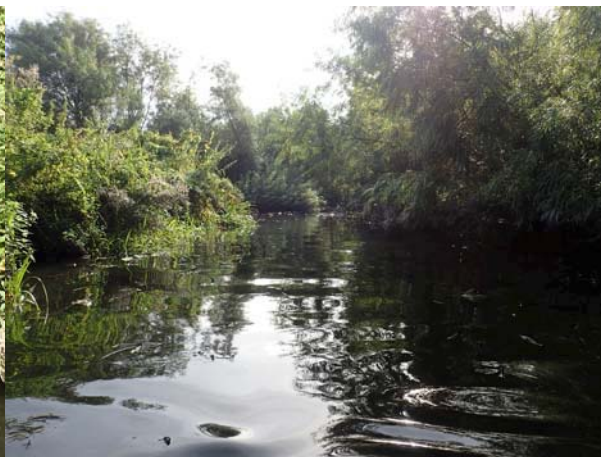
**Anmärkning:** Rinner lugnflytande genom lövskog vid sidan om reningsverksdammar, Källby reningsverk. Lokalen fiskades kvalitativt. Har tidigare fiskats 1964 och 1994.

Foto taget nedströms

Foto taget uppströms

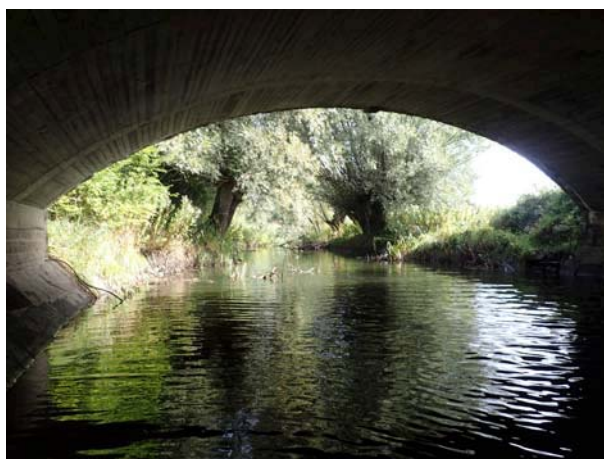
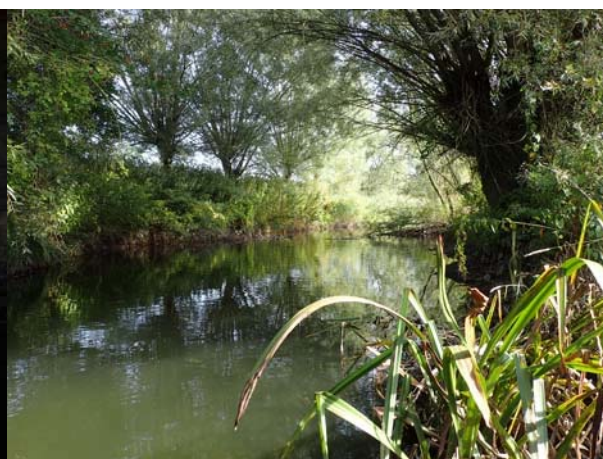
**Anmärkning:** Rinner lugnflytande genom löv- och ängsmark. Fisket utfördes kvalitativt under och uppströms Malmövägen. Inget fiske nedströms bron (fiskades 1964, 1994) rensat och djupt, ej heller i mittfåran uppströms bron (djup > 1m), vattendragets medelbredd var 9,0 m. Har tidigare fiskats 1964 och 1994.

Foto taget uppströms under bron

Lokalens övre del, taget uppströms

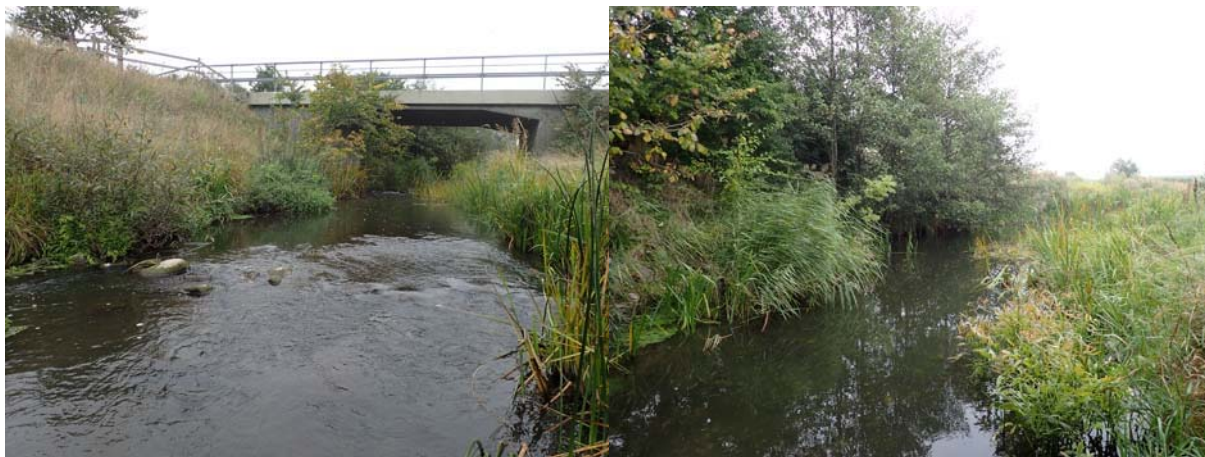
**Anmärkning:** Rinner strömmande - lugnflytande genom åker- och ängsmark. Lokalen är belägen vid bron uppströms Esarps kvarn och fiskades kvalitativt. Uppströms bron var lokalen lugnflytande. Har tidigare fiskats 1964 och 1994, samt delar av lokalen 2002, 2004.

Lokalens nedre del, vy uppströms

Lokalens övre del, uppströms bron

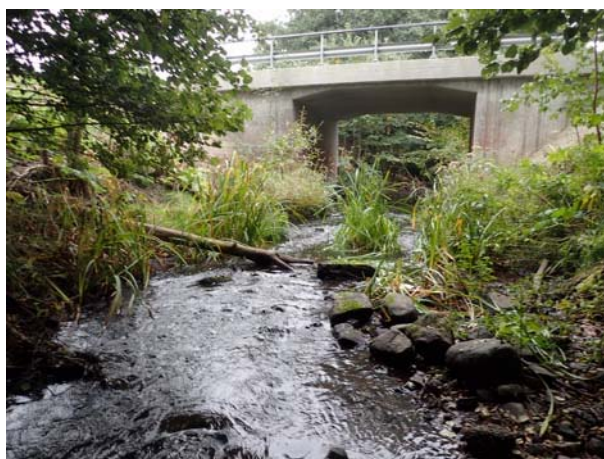
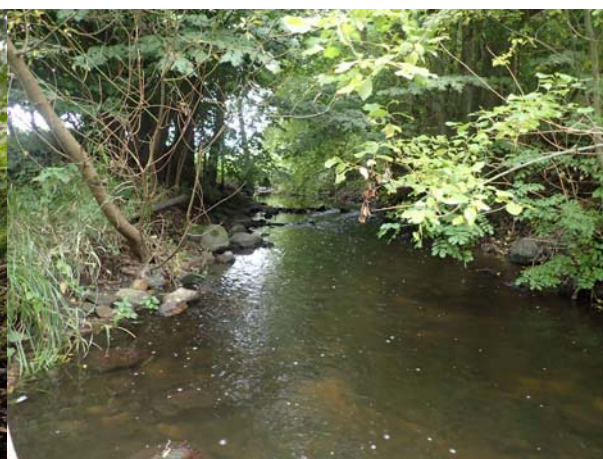
**Anmärkning:** Rinner strömmande genom lövskog och ängsmark. Lokalen är belägen ned- och uppströms bron vid landsvägen norr om Genarp. En del av lokalen (25 m) fiskades kvantitativt, resterande 35 m kvalitativt. Har tidigare fiskats 1964 och 1994, samt delar av lokalen 1997, 2012, 2013.

Lokalens nedre del, vy uppströms

Lokalens övre del, uppströms bron

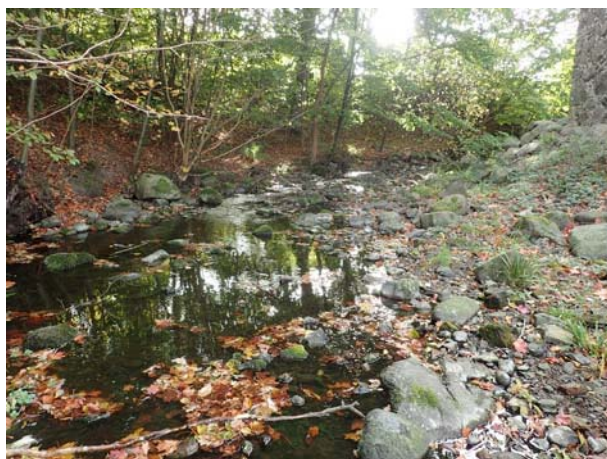
**Anmärkning:** Rinner strömmande genom lövskog och gårdsbyggnad, rikligt med block. Lokalen är belägen vid det östra utloppet från Häckebergasjön. Lokalen fiskades kvalitativt. Har tidigare fiskats 1967.

Lokalens nedre del, vy uppströms

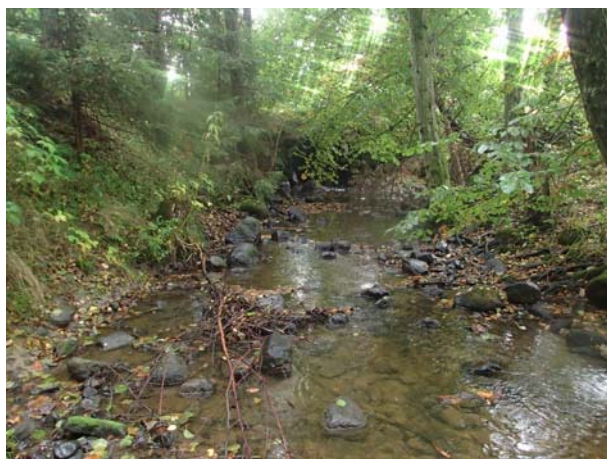
**Anmärkning:** Rinner strömmande genom blandskog, rikligt med block och död ved. Lokalen är belägen i ett tillflöde till Håckebergasjön, rinner från Björkesåkrasjön. Lokalen fiskades kvalitativt. Vid tidigare fisken (1964 och 1994) undersöktes en lokal belägen 1 km uppströms (61:13).

Lokalens mellersta del, vy uppströms

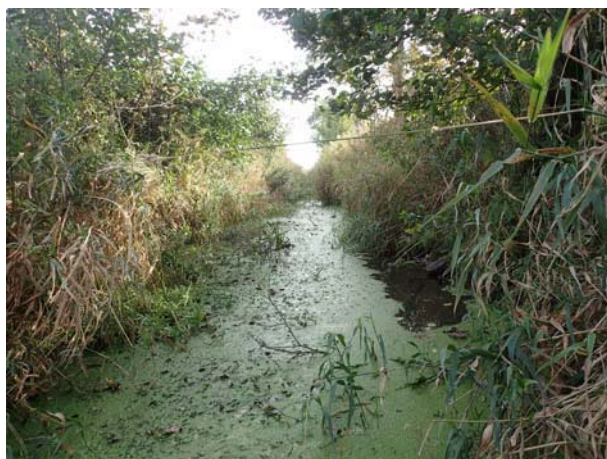
**Anmärkning:** Rakt dike som rinner lugnflytande genom åkermark, var bitvis igenväxt, rikligt med vattenpest, ytan täckt av andmat. Lokalen är belägen i ett tillflöde till Häckebergasjön, avvattnar ett område sydost om sjön. Lokalen fiskades kvalitativt. Har tidigare fiskats 1965 och 1994.

Lokalens nedre del, vy uppströms

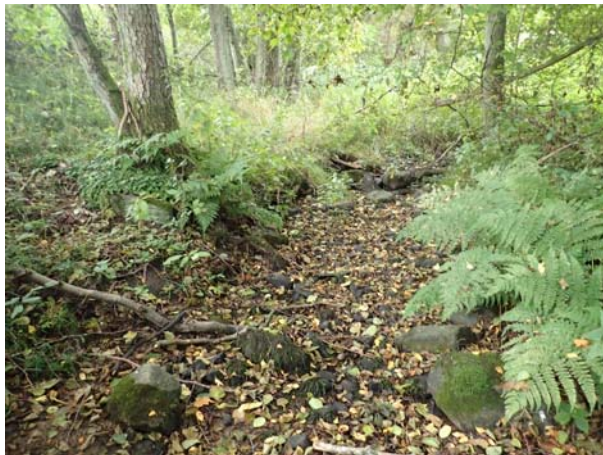
Lokalens nedre del, vy uppströms, uttorkad 2015

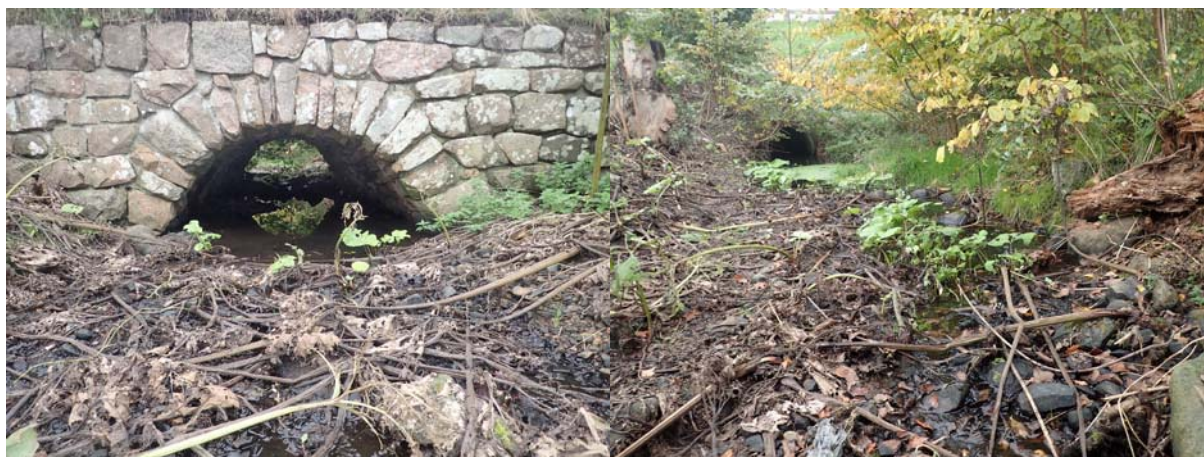
**Anmärkning:** Mindre bäck, rinner ringlande i kant av lövskog, under äldre stenbro. Lokalen är belägen i ett mindre tillflöde till Höje å vid Gödelöv. Mycket lågt flöde, stora delar av bäcken torrlagd. Lokalen fiskades kvantitativt. Har tidigare fiskats 1965 och 1994.

Lokalens nedre del, vy uppströms mot stenbro

Lokalens övre del, vy uppströms

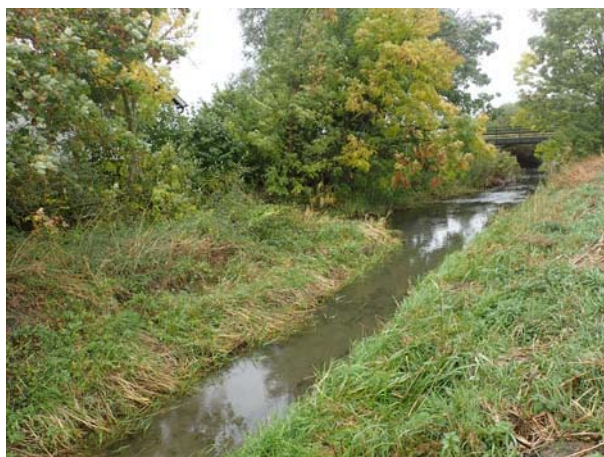
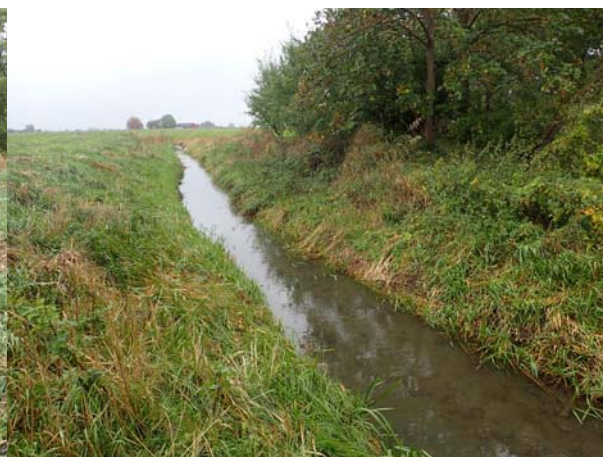
**Anmärkning:** Rakt dike, rinner genom åkermark, nyrensat med jämn botten. Rinner ut i Höje å vid Bjällerup. Lokalen fiskades kvalitativt. Har tidigare fiskats 1964 och 1994.

Lokalens nedre del, vy nedströms mot Höje å

Lokalens övre del, vy uppströms

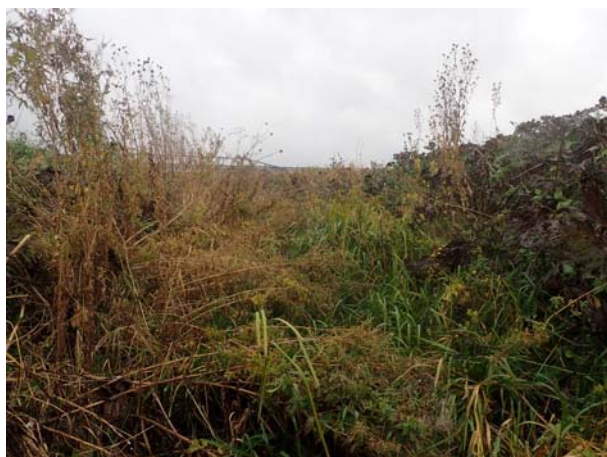
**Anmärkning:** Rakt dike, till stora delar igenväxt av igelknopp och jättegörö, rinner genom åkermark. Rinner ut i Höje å söder om Lilla Bjällerup. Lokalen fiskades kvalitativt. Har tidigare fiskats 1964 och 1994.

Lokalens nedre del, vy uppströms (igenväxt)

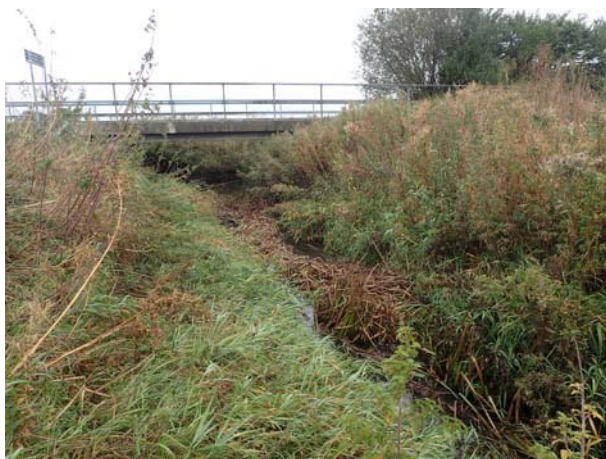
**Anmärkning:** Rakt dike, till stora delar igenväxt av igelknopp och bladvass, rinner genom åkermark. Rinner ut i Höje å norr om Lomma. En del av lokalen (25 m) fiskades kvantitativt, resterande 15 m kvalitativt. Har tidigare fiskats 1965 och 1994.

Lokalens nedre del, vy uppströms (igenväxt)

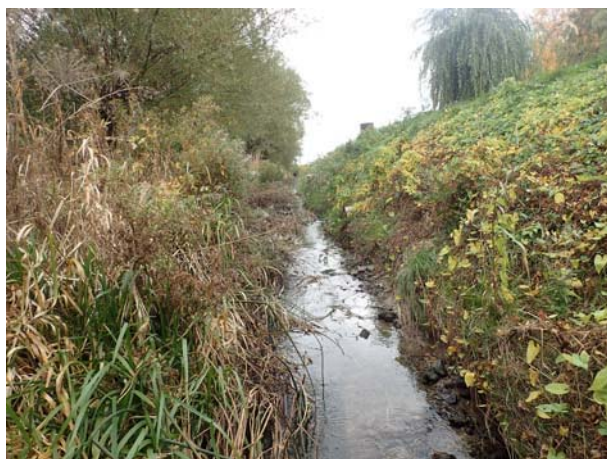
**Anmärkning:** Rakt dikat parti, djupt nedskuret med branta kanter. Rinner ut i Höje å norr om Lomma. Nedre delen av lokalen (25 m) fiskades kvantitativt, resterande 15 m kvalitativt. Har tidigare fiskats 1965 och 1994. Låg täthet av öring jämfört med fisket 1994. Delar av lokalen har fiskats under perioden 1997 – 2013.

Lokalens nedre del, vy uppströms

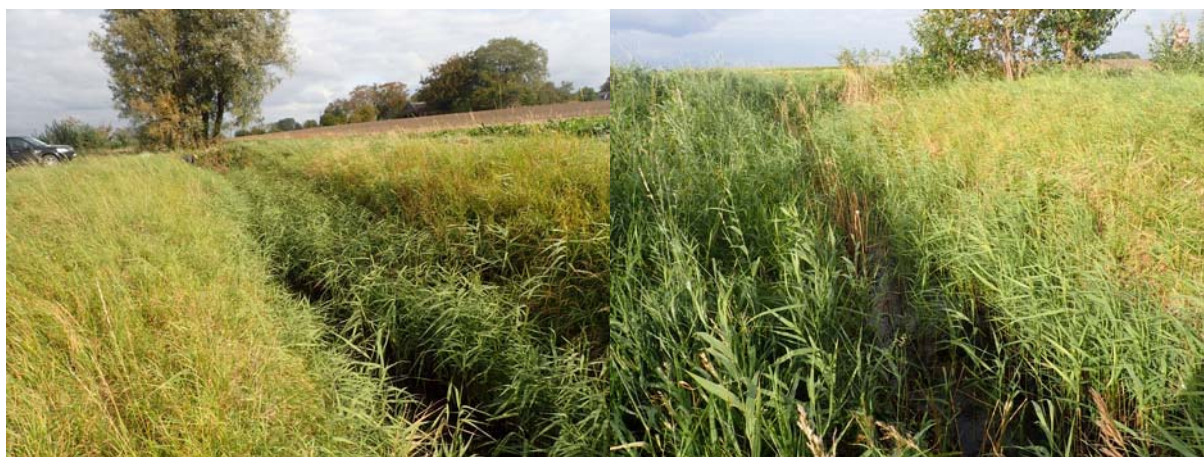
**Anmärkning:** Rakt dikat parti, rinner lugnt genom åkermark, bitvis igenväxt med bladvass. Avvattnar Felsmosse och rinner samman med Önnerupsbäcken vid Fjelie. Nedre delen av lokalen (20 m) fiskades kvantitativt, resterande 20 m kvalitativt. Har tidigare fiskats 1965 och 1994.

Lokalens nedre del, vy uppströms

Lokalens övre del, vy uppströms

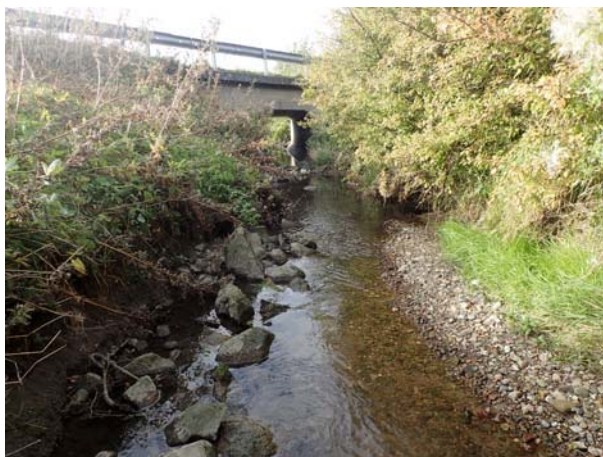
**Anmärkning:** Rinner ringlande över grus och stenbotten genom äng och artificiell mark. Bäckens utgör den södra grenen vid Vallkärra, avvattnar S:t Hans backar, tidigare soptipp, läcker miljögifter, sanering pågår. Missbildade öringar har registrerats i bäcken vid tidigare undersökningar på en lokal längre uppströms. Vid fisket 2015 registrerades 1 skadad öring med deformerade fenor (foto nedan). Nedre delen av lokalen (25 m) fiskades kvantitativt, resterande 15 m kvalitativt. Har tidigare fiskats 1965 och 1994.

Lokalens mellersta del, vy nedströms

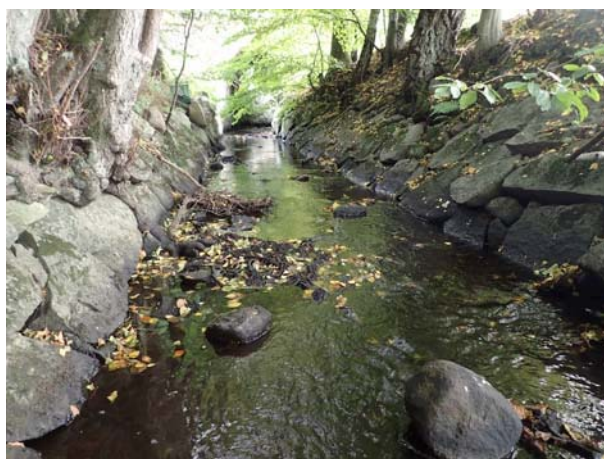
**Anmärkning:** Dikad mindre bäck rinner genom lövskog och åkermark, stensatta kanter och djupt nerskuren. Lokalen är belägen i ett mindre tillflöde till Häckebergasjön, avvattnar ett område öster om sjön. Lokalen fiskades kvalitativt, upp och nedströms en vägbro. Har tidigare fiskats 1965 och 1994.

Lokalens nedre del, vy uppströms

Lokalens mellersta del, vy uppströms
