# Höjeåprojektet II

## Slutrapport

2015-05-08

på uppdrag av  
Höje å vattenråd

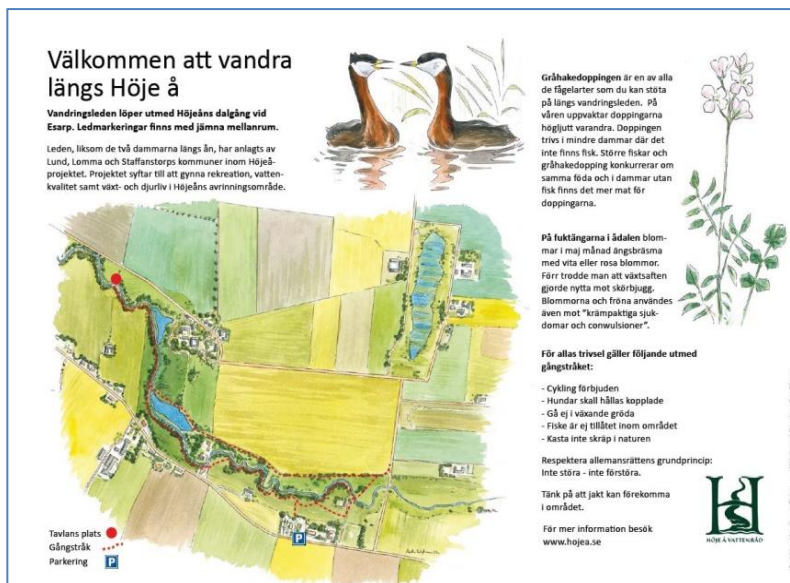
Figur 2 Informationsskylt längs det anlagda gångstråket vid Esarp.  
Illustrationer: Peter Elfman.

Trots att det ursprungligen inte var avsikten anlades ett större gångstråk även inom etapp 2 i form av en promenad-slinga på båda sidor av Höje å vid Esarp. I anslutning till stråket anlades också två nya våtmarker och en gångbro.

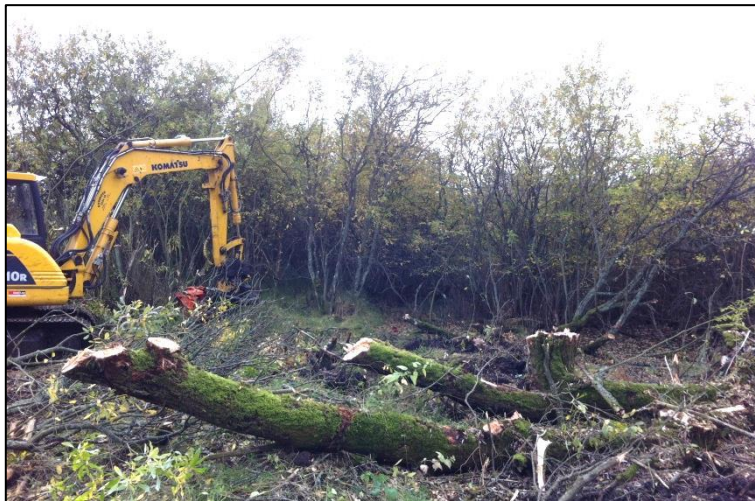
Figur 3 Röjning av flera av de omfattande videbuskage som brett ut sig i mossen till följd av utebliven hävd utfördes under hösten 2013.

Arbetena var mycket omfattande och gjordes i olika faser. Inledningsvis utfördes omfattande röjningar av träd och videbuskage. En del av de grövre stammarna lades upp som så kallade fauna-depåer inne i mossen. Resterande material flisades och såldes vidare.

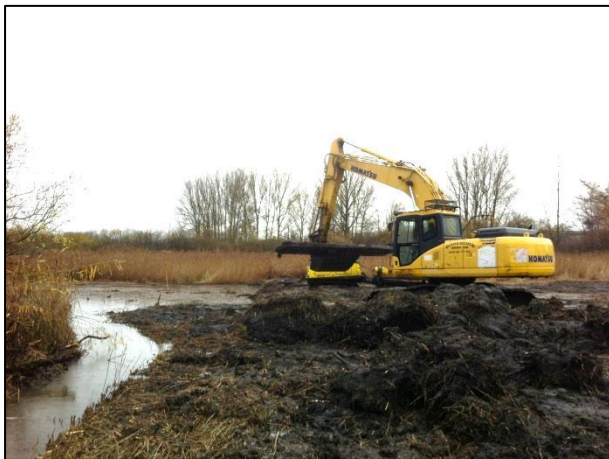
Figur 4 Schaktarbetena i mossens vassområden utfördes till stor del med hjälp av grävmaskinsmattor.

Därefter vidtog schaktarbetena inne i mossens vassområden. På grund av den begränsade bärigheten blev detta arbete tidskrävande och till stora delar arbetade maskinerna ute på gungflyn med hjälp av grävmaskinsmattor. Massorna från schaktarbetena, som till stor del utgjordes av vasstovv i varierande grad av förmultning, lades upp att torka intill mossen. Senare planades massorna ut inom den låglänta åkermark intilliggande åkermarken, som Lunds kommun löst in då den inte skulle gått att hålla väl-dränerad efter att dämningen av mossen genomförts. Denna mark besåddes därefter med gräs och ska framöver ingå i betesmarkerna runt mossen.

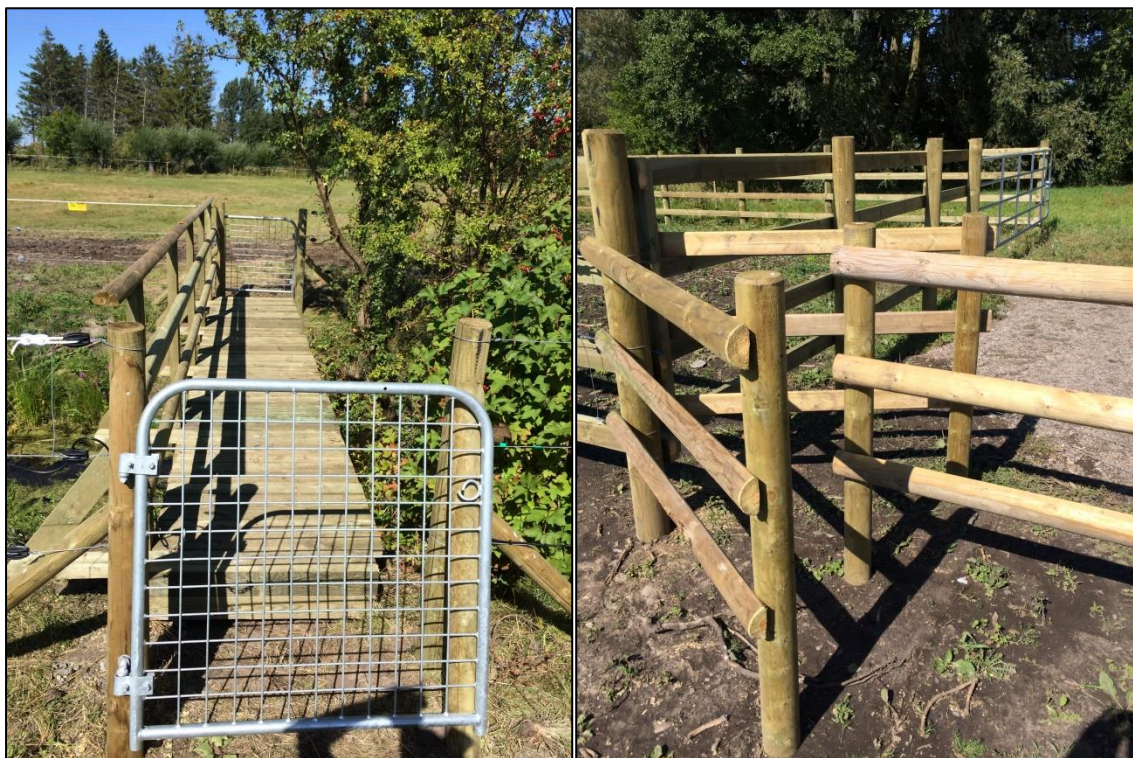
Figur 5 I samband med stängslingsarbetena gjordes flera tillgänglighetsfrämjande åtgärder som anläggning av en gångbro över huvuddiket (t.v.) samt ett stort antal stängselgenomgångar (t.h.).

I samband med stängslingsarbetena monterades även en spång och ett stort antal stättor för att förbättra tillgängligheten och skapa goda möjligheter att promenera i lämpliga slingor i delar av mossen. Dessa anordningar är samtidigt tänkta att styra besökarna till de mest publika och minst störningskänsliga delarna av mossen, så att de centrala delarna fortsatt skall kännetecknas av låg störningsgrad av hänsyn till den vilda faunan.

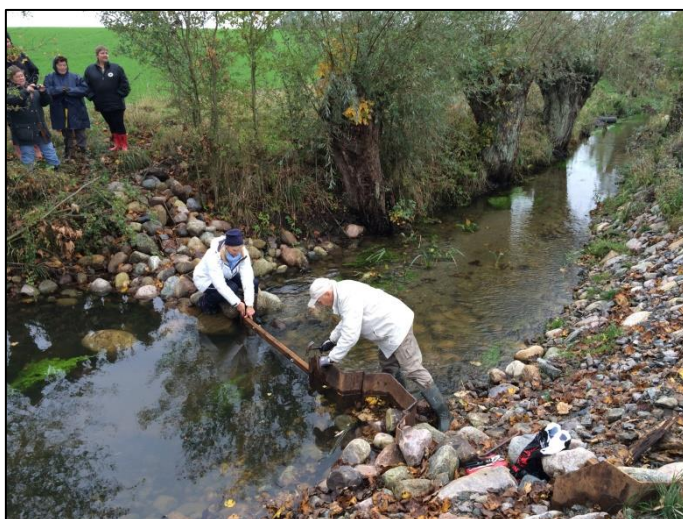
Figur 6 Planksättarna sätts i dämnet vid utloppet från Fels mosse vid den officiella invigningen den 25e oktober 2014

Den enskilt viktigaste restaureringsåtgärden, upprättande av ett dämme i utloppsdiket, där detta lämnar mossen, för att permanent säkra ett tillräckligt högt vattenstånd, utfördes under januari-februari 2014. Under tjälade markförhållanden, för att minimera körskador i mossen, sattes då ett dämme av stålspont. Dämnet har ett 1,3 meter brett utskov där nivån i mossen kan regleras med planksättar inom ett intervall på 40 cm. För att minimera grumling av vattnet nedströms hölls nivån i mossen så låg som möjligt närmast efter anläggning. Den 25e oktober 2014 hölls så en officiell invigning

av den restaurerade mossen, där Lunds kommunekolog höll tal och där vattennivån höjdes till den blivande framtida nivån genom att planksättarna sattes i dämnet.

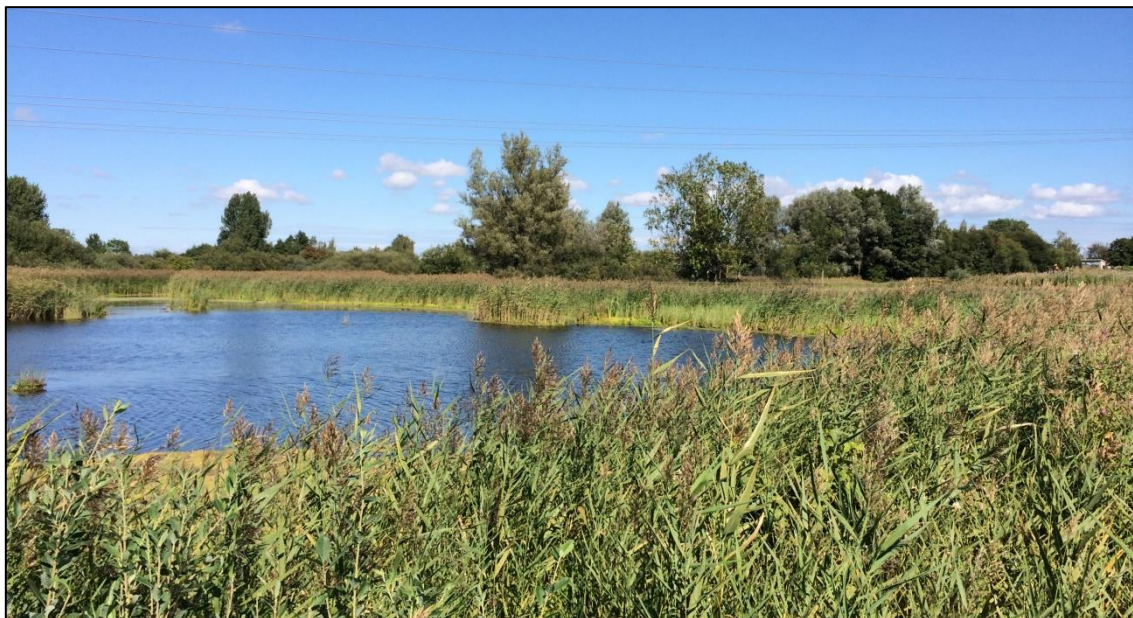
Figur 7 Vy över en del av den restaurerade Fels mosse i augusti 2014. I förgrunden syns den södra dammen som grävts fram i ett tidigare slutet vasshav.

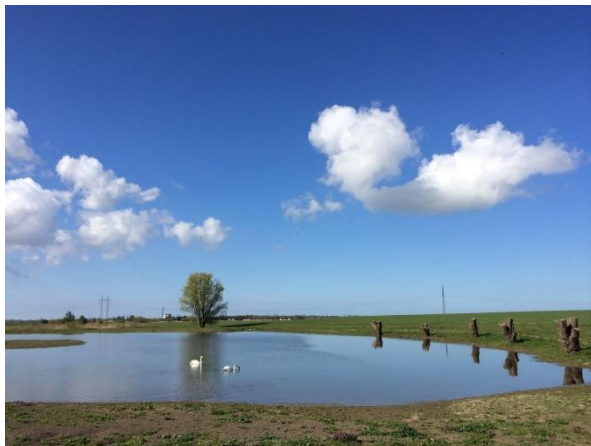
#### **Våtmark 1 vid Värpinge**

Våtmark anlagd på låglänt åkermark i Höjeåns dalgång vid Värpinge. Våtmarken är anlagd som en breddning av ett dike genom en kombination av schaktning och dämning. I våtmarken har en ö anlagts för att främja fågelhäckningar. Utlopp sker via en reglerbar munkbrunn.

Nedströms våtmarken har fiskevårdande åtgärder utförts på en sträcka av cirka 50 meter bl a genom utläggning av sten och grus.

Dammyta: ca 1,3 hektar

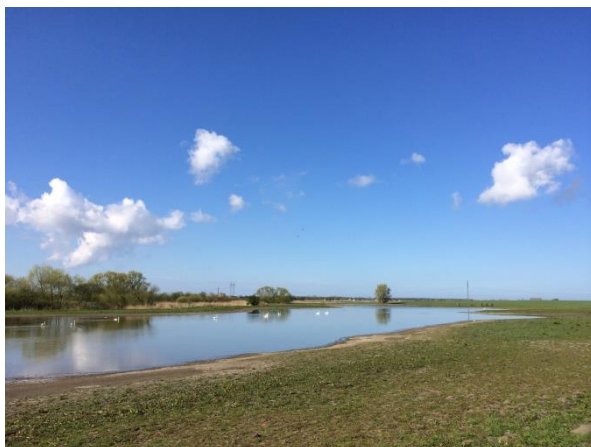
#### **Våtmark 2 vid Värpinge**

Större våtmark anlagd på låglänt åkermark i Höjeåns dalgång vid Värpinge. Våtmarken är anlagd som en breddning av ett dike genom en kombination av schaktning och dämning.

Utlopp sker via en reglerbar munkbrunn, via vilken vattnet rinner vidare till våtmark 1 (ovan)

Dammyta: ca 2,5 hektar

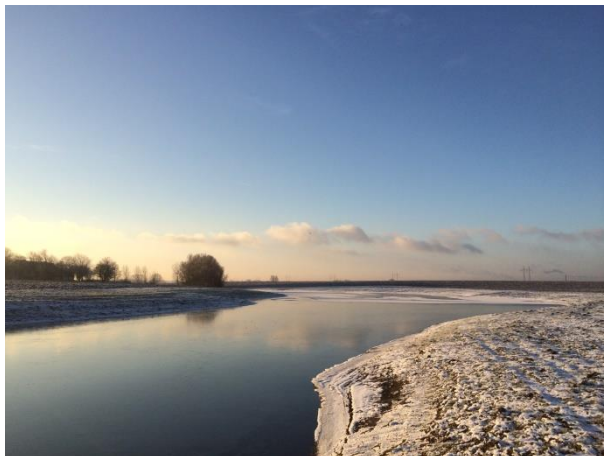
#### **Våtmark 3 vid Värpinge**

Våtmark anlagd på åkermark i Höjeåns dalgång vid Värpinge. Våtmarken är anlagd genom breddning av ett dike på ett stycke låglänt, tidvis översvämningsdrabbad, mark i anslutning till detta. Anläggning har skett genom en kombination av schaktning och dämning.

Utlopp sker via ett öppet dämme av stålspons. I spanten finns ett utskov, reglerbart med planksättar.

Dammyta: ca 1 hektar

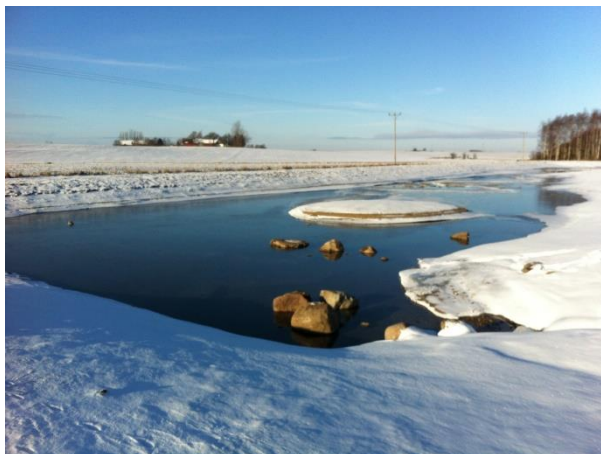
### Våtmark vid Norra Ugglarp

Våtmark på tidigare julgransodling söder om Björnstorps by. Våtmarken tar emot vatten från ca 180 ha (åker, skog och fäladsmark). Vatten avleds till anläggningen från en större kulvert. In- och utlopp är utformade så att allt vatten rinner till våtmarken vid medelvattenföring och ca 30 % vid hövattenföring.

Två bryggor/plattformar i obehandlad ek har anlagts i strandkanterna och en häckingsö ute i vattnet. Runt strandlinjen besås marken med en specialkomponerad fuktängsfröblandning.

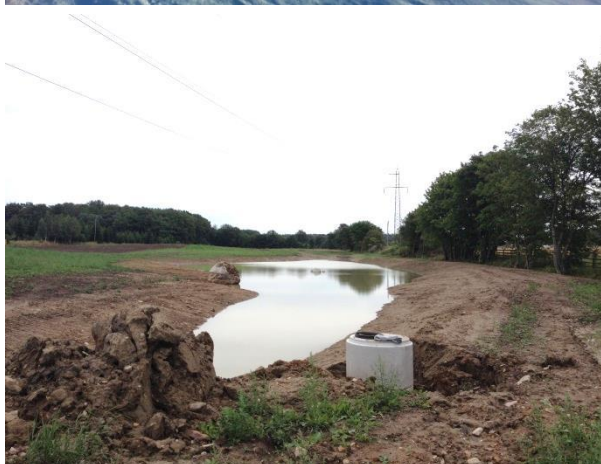
Våtmarken ligger i en svacka och avgränsas i väster av en flack vall där även en munkbrunn för vattennivåreglering placerats.

Dammyta: ca 0,75 hektar

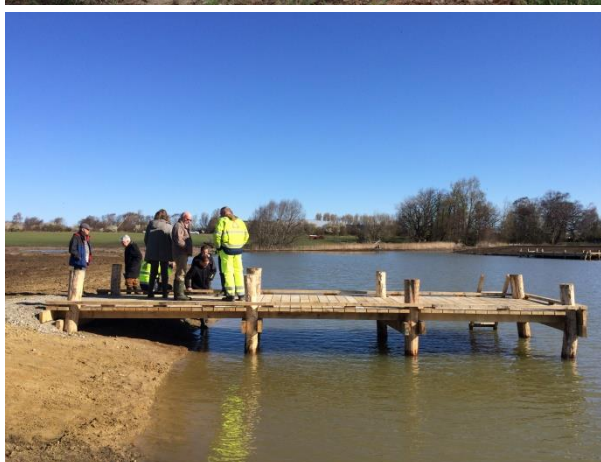
### Våtmark vid Borgeby/Bjärred

Våtmark anlagd på åkermark mellan Borgeby och Bjärred. Denna tätortsnära våtmark, belägen intill friluftsförädlarens gård (Otto Pers gård) har anlagts främst för att gynna rekreation och främja mångfalden i tätortsnära naturmiljö.

Dammyta: ca 0,75 hektar

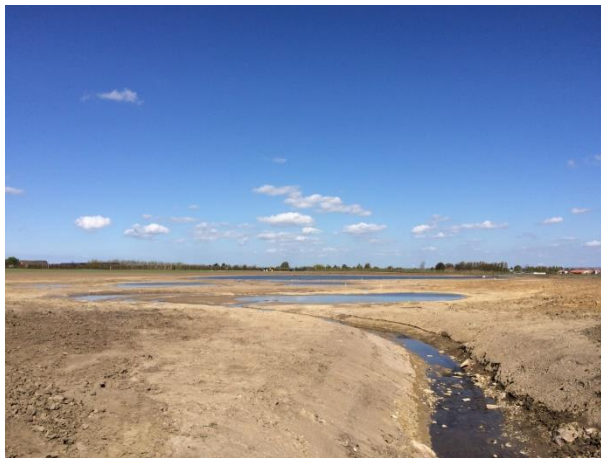
### Vattenmagasin vid E22 Lund södra

Litet vattenmagasin/våtmark anlagd på sydsidan av Höje å i Lund, just väster om väg E22. Våtmarken har i normalfall endast 10-30 cm vatten stående över bottnarna. Vid högflöden bräddar vatten in från ån via två rör varvid nivån stiger väsentligt. Magasinskapacitet ca: 2000 m<sup>3</sup>.

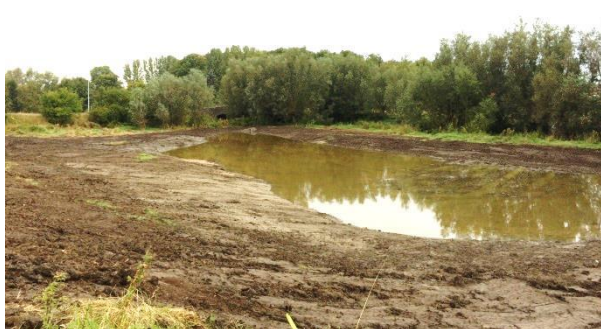
Yta: ca 0,3 hektar

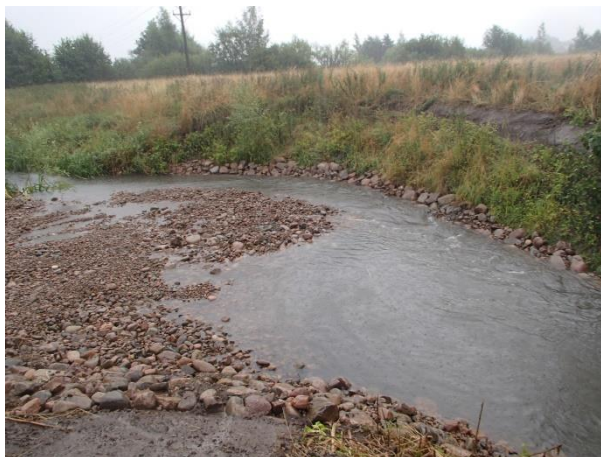
Totalt har 650 m<sup>3</sup> sten, block och grus lagts ut på cirka 1250 meter av åns botten och cirka 800 meter erosionsbenägna slänter flackats ut. Vidare har nära 600 träd (klibbal och sälg) planterats längs en knapp km av ån.

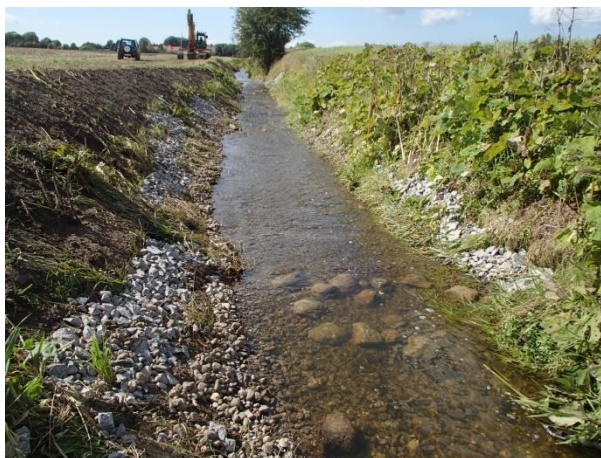
### Önnerupsbäcken uppstr. Fjelle ka

Uppströms Fjelle kyrka, där en huvudgren av Önnerupsbäcken (Vallkärrabäcken) rinner genom ett intensivodlat åkerlandskap, har bottenrestaurering i kombination med släntavfasning utförts på en ca 200 meter lång sträcka.

Vidare har trädplantering utförts i dikesslätten längs bäcken för att öka skuggingen och förbättra livsmiljön i vattnet. Totalt har cirka 100 träd och buskar planterats, främst klibbal och sälg.

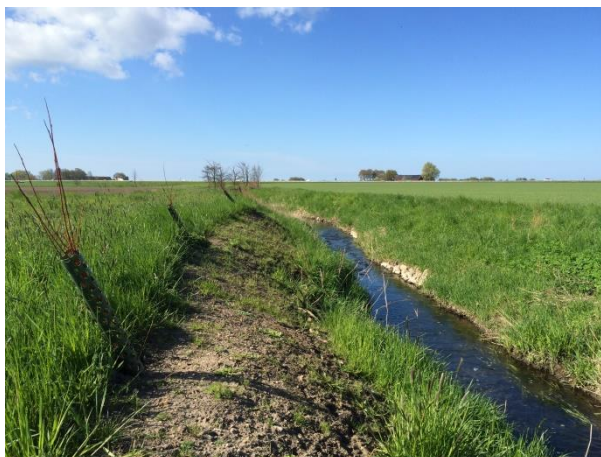
### Önnerupsbäcken nedstr. Fjelle ka

Vid Lilleby, nedströms Fjelle by och uppströms väg E6, har bottenrestaurering utförts på en ca 300 meter lång sträcka av Önnerupsbäcken.

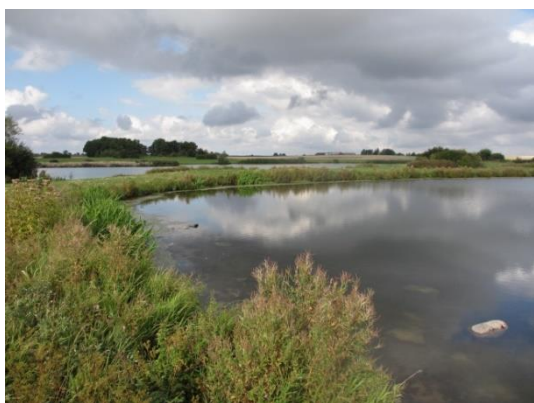
De fyra artrikaste våtmarkerna var H35 (Ettarps ängar), H50 (Östra Kannik), H13 (Knästorp) samt H14 (Dalby 21:27). Kännetecknande drag för dessa våtmarker, och typiska egenskaper för artrika vattenmiljöer, är att de har ett förhållandevis klart vatten, rik undervattensvegetation, stor variation av livsmiljöer, större öppna vattenytor samt hävdade strandzoner (genom bete eller slätter).

Figur 9 Vy över Ettarps ängar (H35) där flest antal arter (113) noterades vid 2013 års inventeringar.

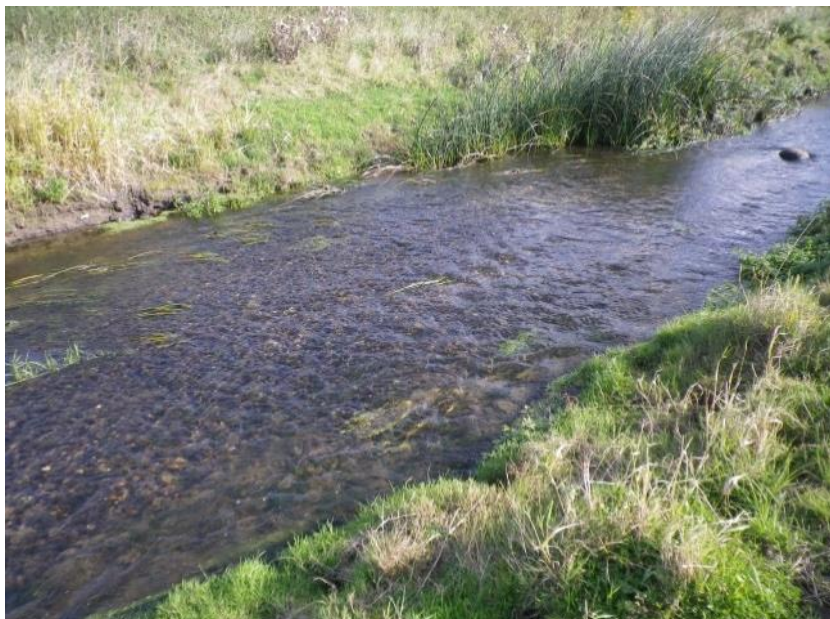
Figur 10 Anlagd grusbotten i den restaurerade meanderslingan vid Trolleberg.

Under etapp 3 gjordes också två uppföljande inventeringar (2012 och 2014) av fisk och bottenfauna i den 800 meter långa meandrande åfåran vid Trolleberg (som restaurerades under etapp 1).

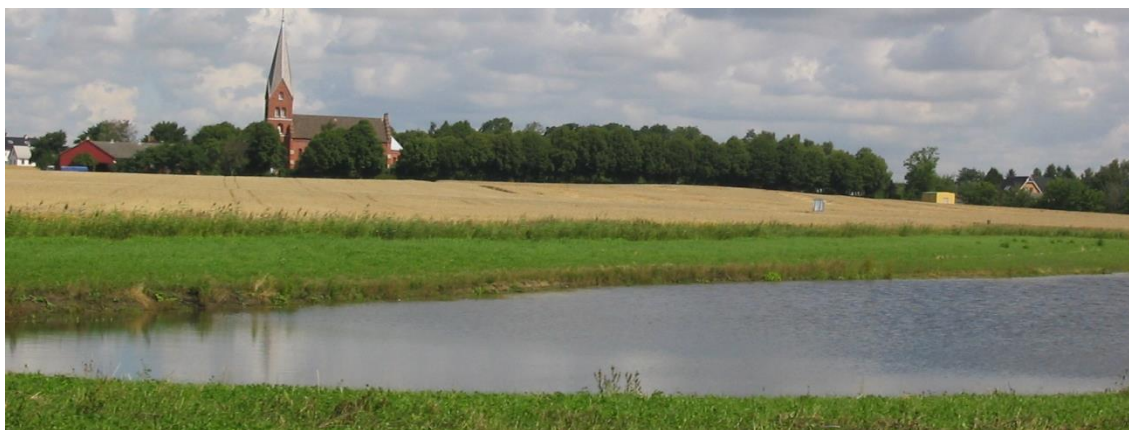
Figur 13 Anlagd damm i Önerupsbäcken vid Flädie som bidrar till minskad övergödning.
