# Höje å från Genarp till havet

En beskrivning av åns hydromorfologi och närområde

## Höje å helhetsperspektiv

2017-03-03

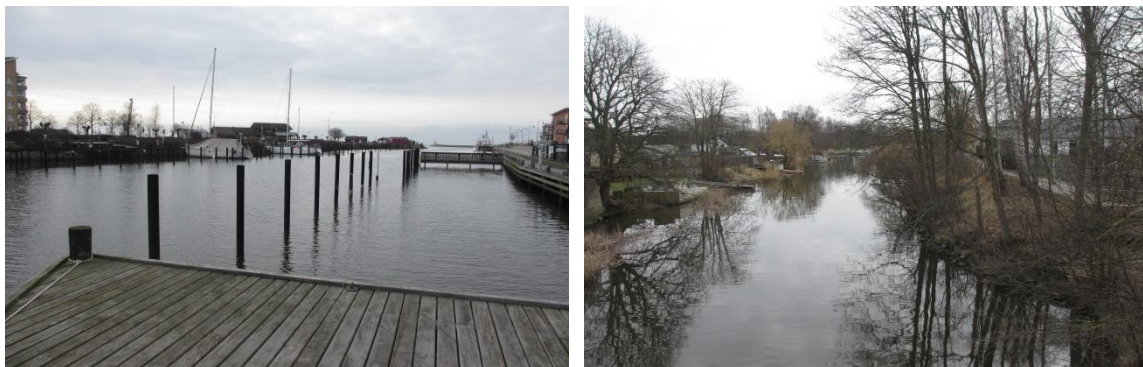
**Figur 3.** Vänstra bilden: nära Höje ås mynning i Öresund. Promenadstråk och kajplatser omger ån. Högra bilden: nedströms Södra Västkustvägen kantas ån av träd på den västra sidan och bebyggelse längs den östra sidan. Dessutom ligger någon enstaka båt förtöjd här.

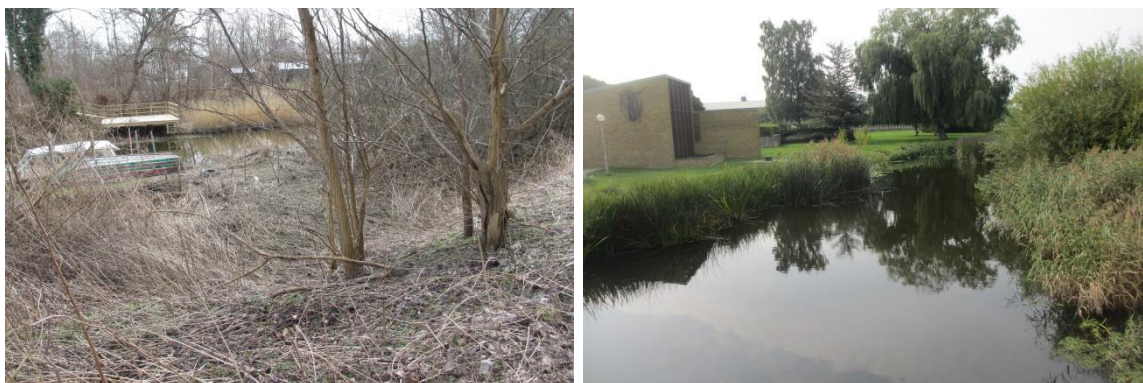
**Figur 4.** Vänstra bilden: en ca 10 m bred sumpskog kantar den västra sidan av Höje å uppströms Södra Västkustvägen. Längs den östra sidan av ån finns sommarstugbebyggelse. Högra bilden: nedströms gångbron vid Lomma kyrka växer vass och sly längs kanterna på ån.

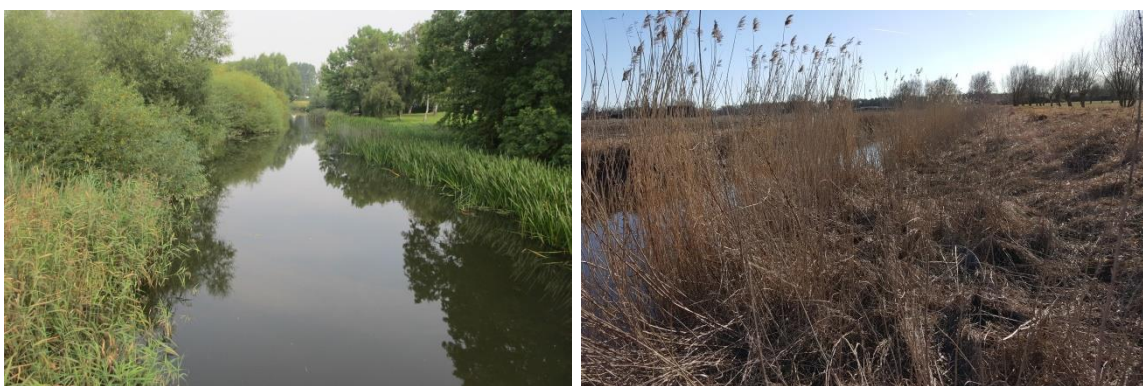
**Figur 7.** Vänstra bilden: uppströms gångbron vid Lomma kyrka växer en del vass och sly längs kanterna. Högra bilden: längs golfbanan löper en vall och innanför vallen står en rad med pilar parallellt med vallen.

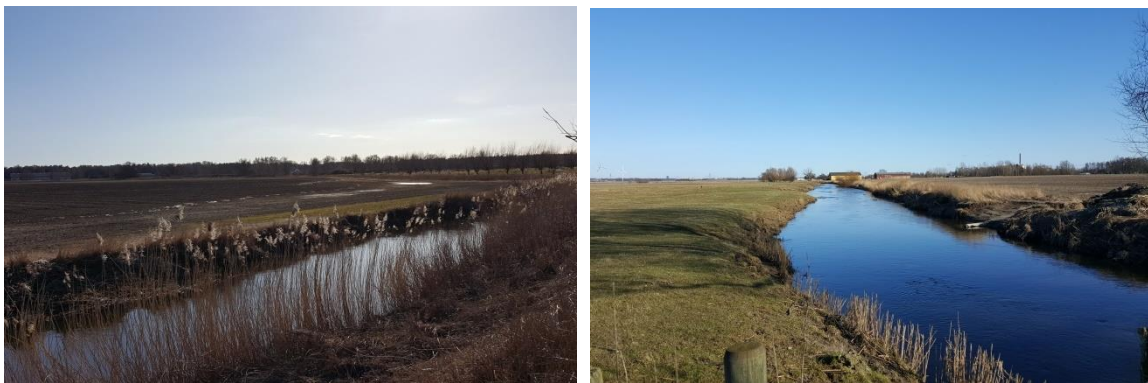
**Figur 8.** Vänstra bilden: tydliga tecken på översvämning av åkermarken söder om ån strax nedströms järnvägen. Högra bilden: betesmark kantar ån i norr och åker i söder.

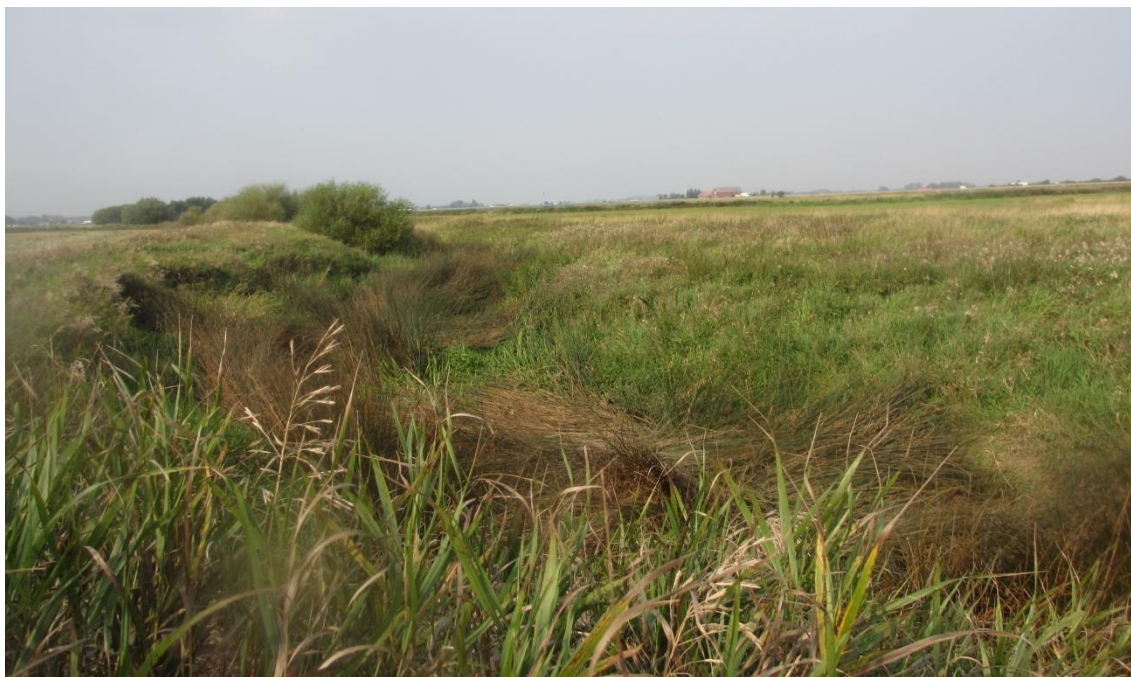
**Figur 11.** Mellan Pilsåkersbäcken och Kannikevåtmarken går vattnet i ån inte att se på grund av den kraftiga vegetationen.

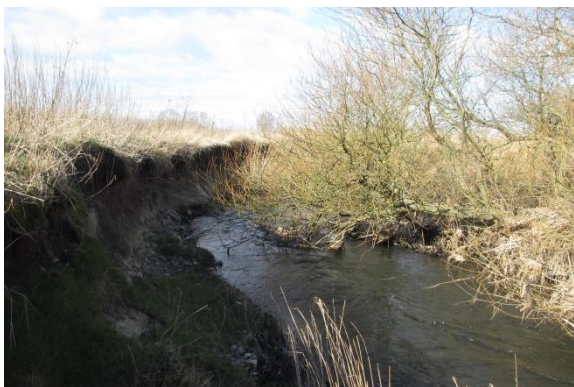
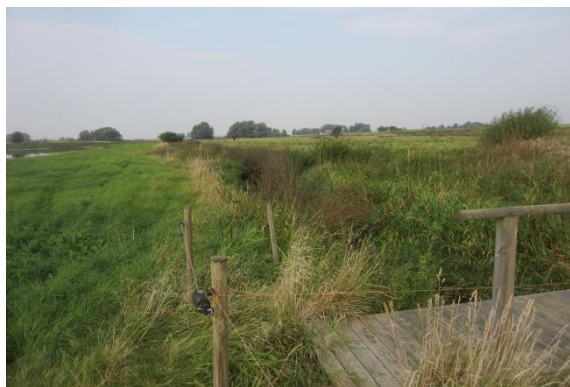
**Figur 14.** Vänstra bilden: kraftig erosion av slänten strax nedströms meandringen. Högra bilden: mycket vegetation i den södra fåran vid meandringen.

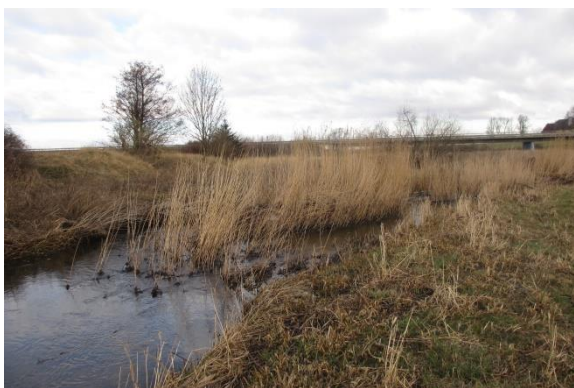
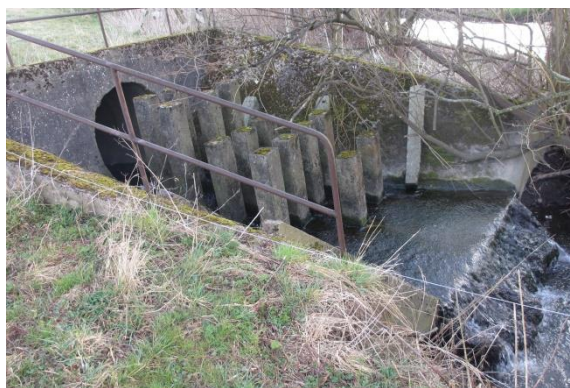
**Figur 15.** Vänstra bilden: en del växtlighet i ån strax uppströms Västra Ringen. Högra bilden: uppströms den restaurerade sträckan finns ett dagvattenutsläpp.

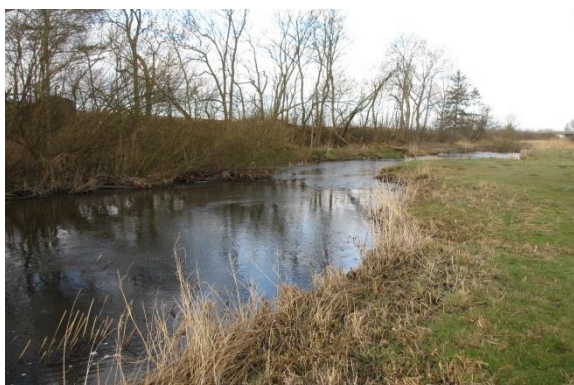
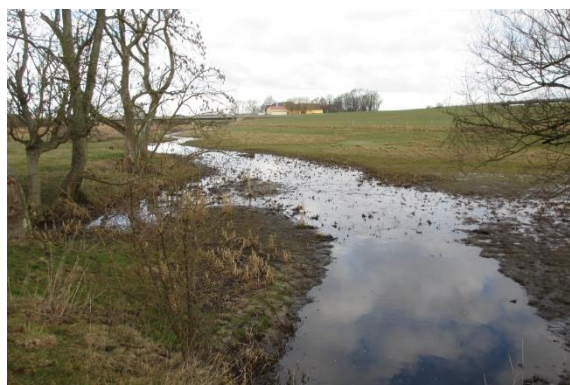
**Figur 16.** Vänstra bilden: nedströms Värpinge Bygata växer träd längs åns södra kant. Högra bilden: nedströms Värpinge Bygata finns ytterligare en fåra norr om Höje å.

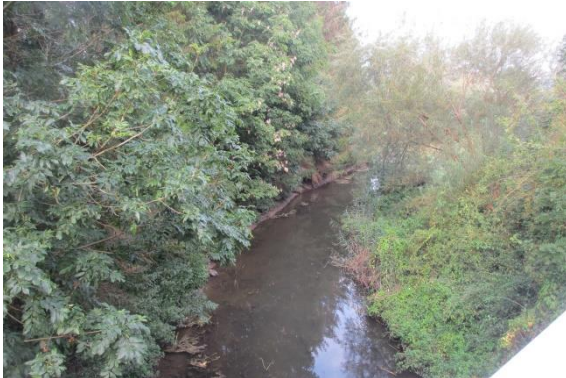
**Figur 23.** Vänstra bilden: uppströms cykelbron kantas ån av träd och buskar på båda sidorna. Högra bilden: uppströms Norra Knästorpsvägen finns enstaka träd och buskar, i övrigt är Höje å ett öppet vattendrag utan beskuggning på sträckan.

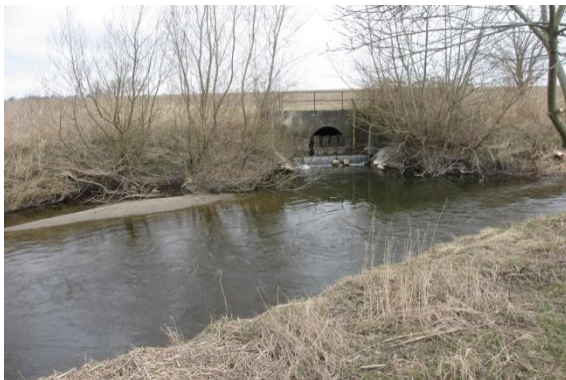
**Figur 24.** Vänstra bilden: dagvattenutsläppet öster om Knästorp. En sedimentbank har skapats precis nedströms utsläppspunkten. Högra bilden: uppströms Knästorp förekommer erosion av slänterna på kortare delsträckor.

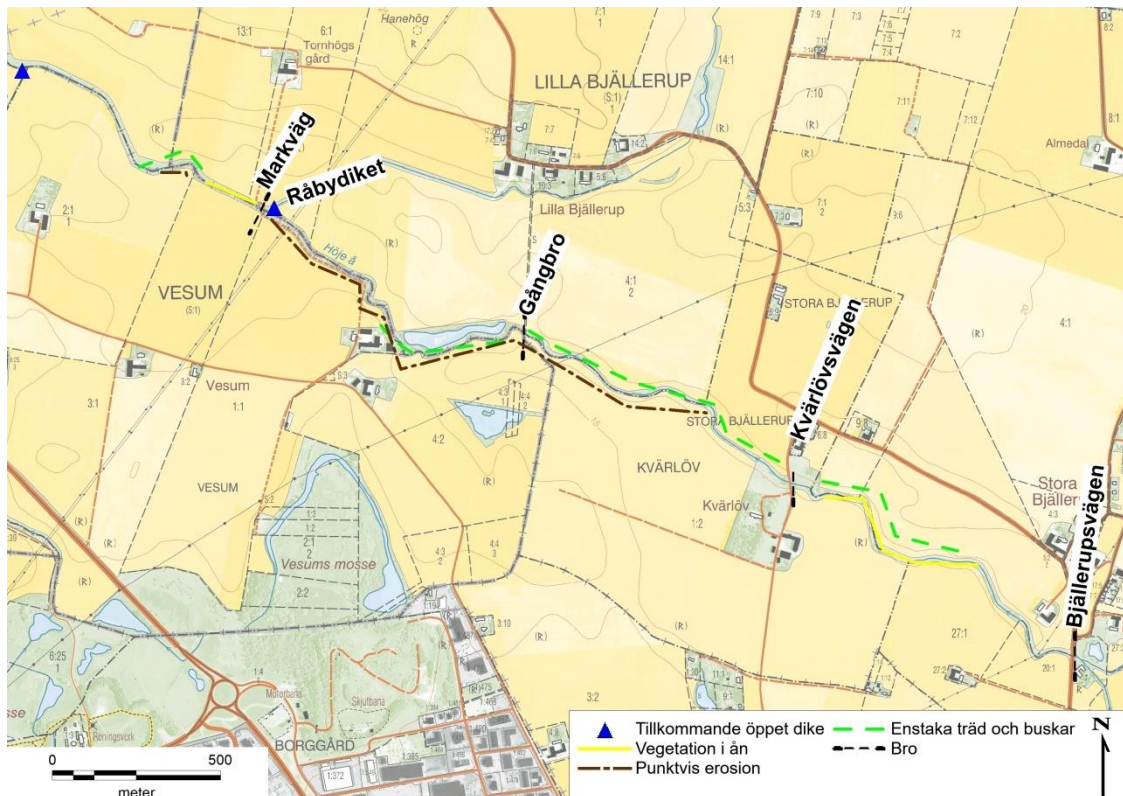
**Figur 26.** Höje å från Dynnbäcken till Stora Bjällerup. Åns slänter är på sträckan drabbade av kraftig erosion. Bakgrundskarta ©Lantmäteriet MS 2013/04204

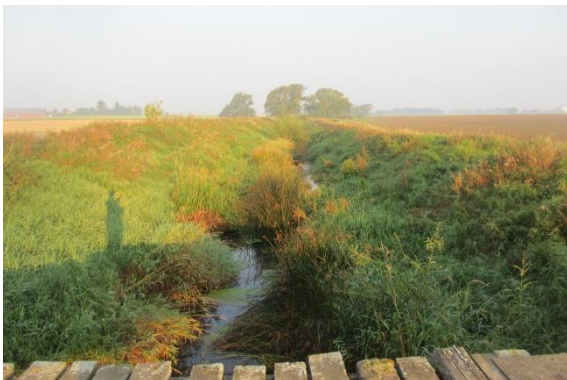
**Figur 27.** Vänstra bilden: nedströms markvägen som ligger strax nedströms Råbydikets mynning finns en del vegetation i ån och slänterna är relativt flacka. Högra bilden: uppströms markvägen kan man se Råbydikets mynning i Höje å. I bakgrunden är erosion av slänten synlig.

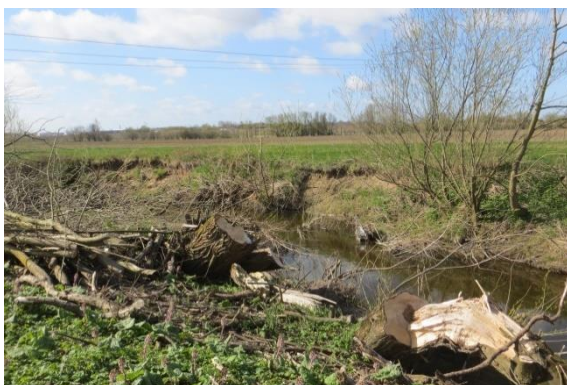
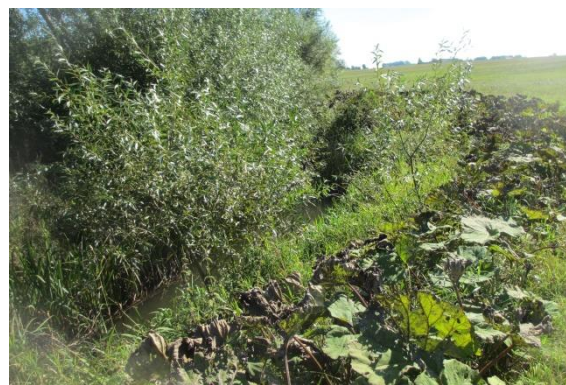
**Figur 28.** Vänstra bilden: erosion av slänten strax uppströms gångbron. Högra bilden: pestskräp har brett ut sig på slänten och skyddszonen uppströms Kvärlövsvägen.

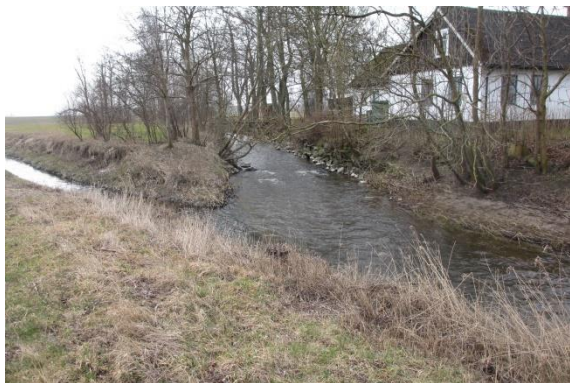
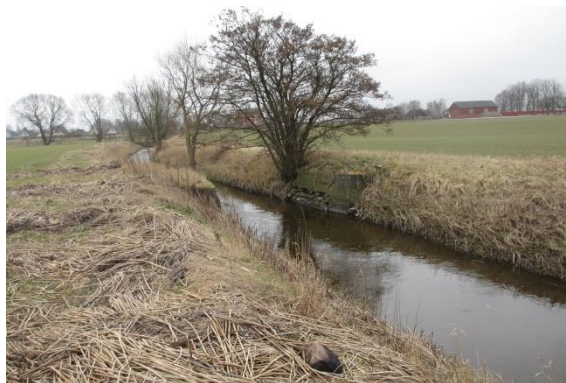
**Figur 31.** Vänstra bilden: Källingabäcken/Dalbydiket mynnar i Höje å på sträckan. Högra bilden: ett kvarlämnat brofundament en bit nedströms järnvägsbron. Enstaka träd växer på sträckan.

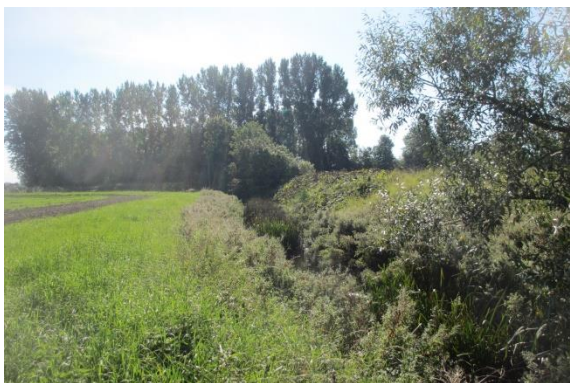
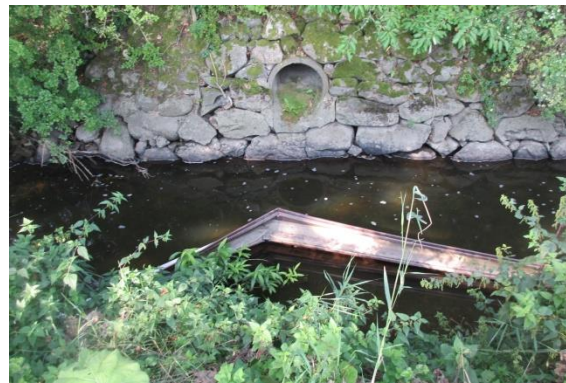
**Figur 32.** Vänstra bilden: uppströms Trulstorsvägen växer en del vegetation i ån. Ån kantas av en träddrå i innerkurvan av den stora svängen nedströms Kornhedinge kvarn. Högra bilden: erosionsförebyggande åtgärder vid mynningen av ett dräneringsrör.

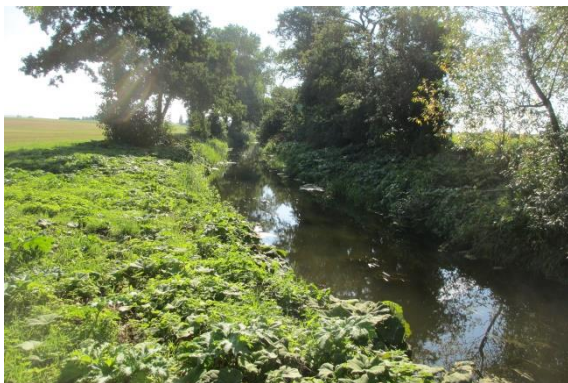
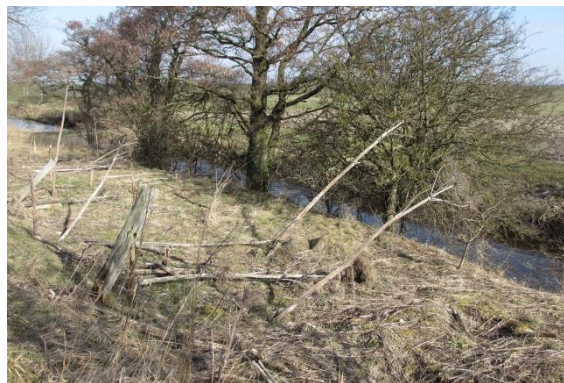
**Figur 36.** Vänstra bilden: uppströms Kornheddinge kvarn skuggar träden ån. Högra bilden: björnloka förekommer på sträckan.

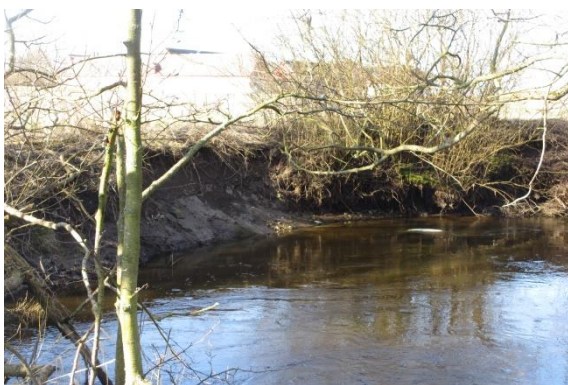
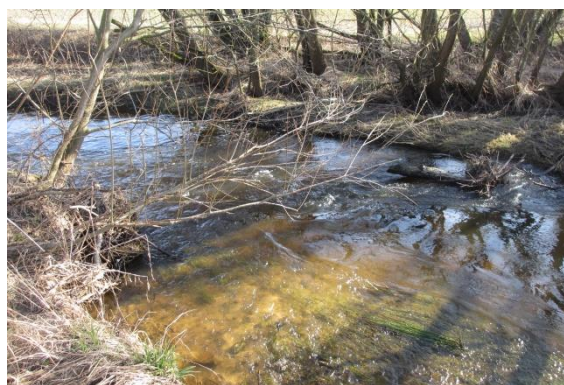
**Figur 37.** Vänstra bilden: erosion av slänten förekommer på vissa platser längs sträckan. Högra bilden: en av strömsträckorna, med bottenstrukturer bestående av grus och sten, som påträffades vid karteringen.

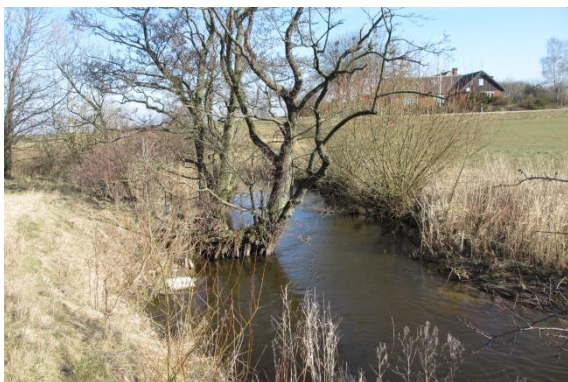
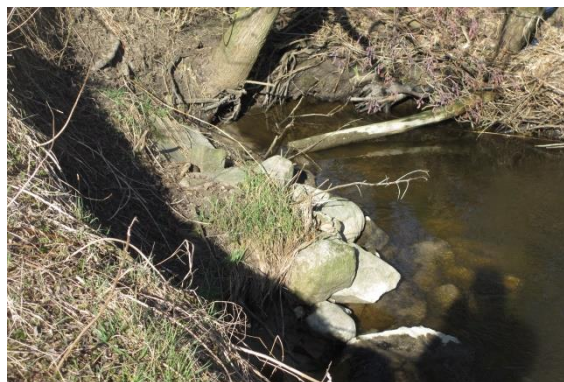
**Figur 38.** Vänstra bilden: på ett fåtal platser växer träden ut i åfåran. Högra bilden: stenar har lagts i slänten för att förhindra erosion.

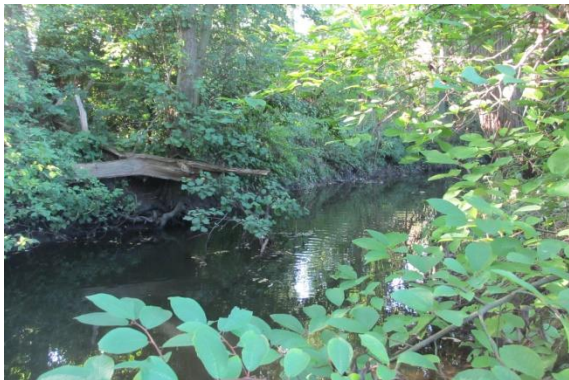
**Figur 41.** Vänstra bilden: träd längs stora delar av sträckan bidrar till en god beskuggning av ån. Högra bilden: trädens rötter hjälper till att armera slänten.

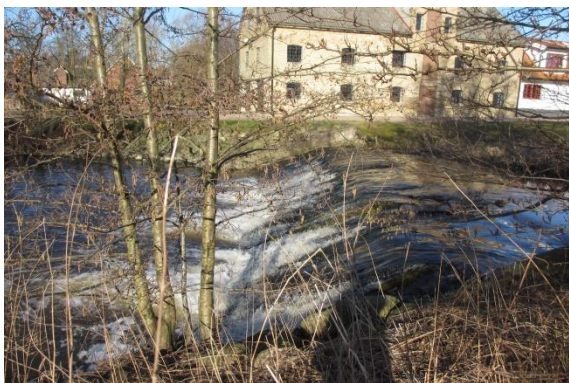
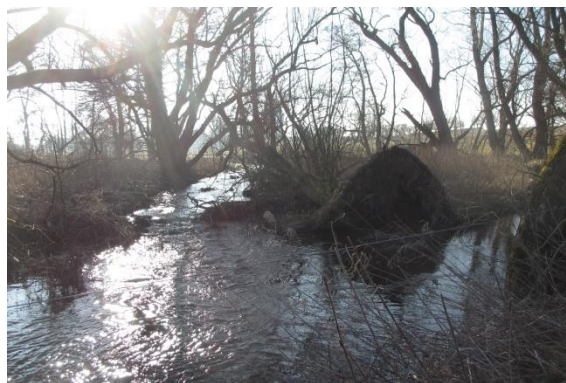
**Figur 42.** Vänstra bilden: dämnet vid Alberta kvarn är ett vandringshinder för fisk och en faunapassage har anlagts för att möjliggöra för fisken att ta sig förbi den gamla kvarnen. Högra bilden: ett tillfälligt flöde där vattnet har tagit den kortaste vägen istället för den slingrande utformning som sträckan har i de nedströms belägna delarna av betesmarken vid Esarps kyrka.

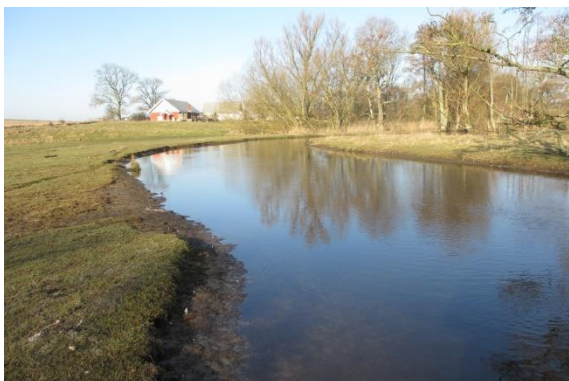
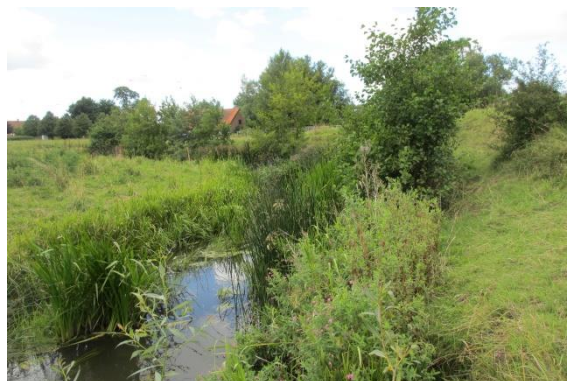
**Figur 43.** Vänstra bilden: trampsador orsakad av korna som vanligtvis betar i hagen vid Esarps kyrka. Högra bilden: strax nedströms Albertavägen finns vegetation i ån.

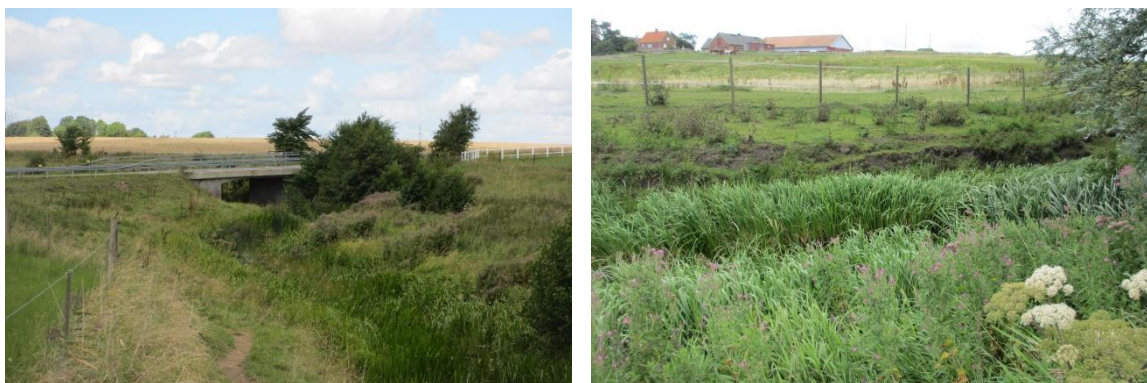
**Figur 46.** Vänstra bilden: bron över ån vid Albertavägen. Rikligt med vegetation förekommer i åfåran. Högra bilden: det växer vass i ån på sträckan och det förekommer en del erosion av slänten.

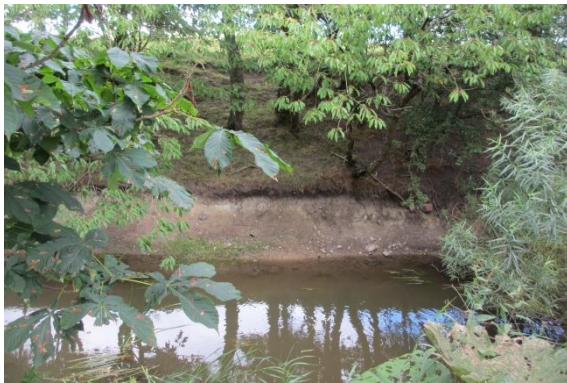
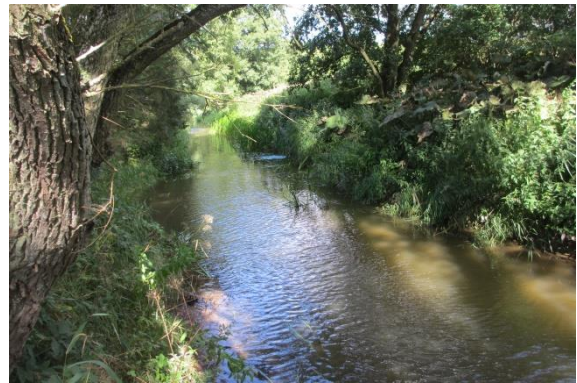
**Figur 47.** Vänstra bilden: erosion i slänten. Högra bilden: träden skuggar ån och minskar mängden vegetation i vattnet.

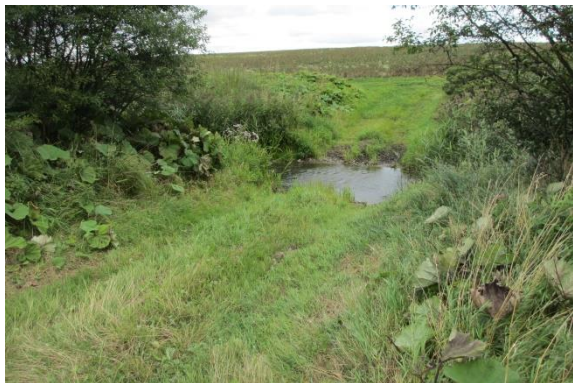
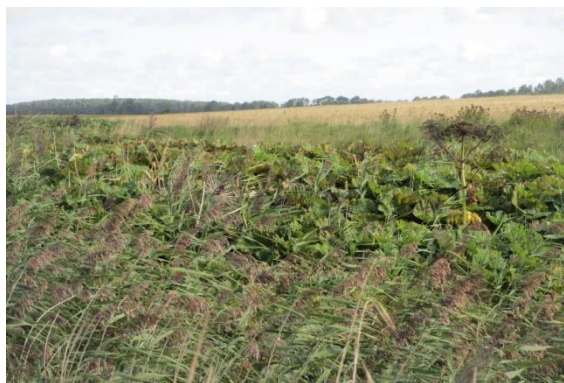
**Figur 50.** Vänstra bilden: traktorgenomfart i Höje å där slänterna är avfasade för att möjliggöra för en traktor att ta sig över till andra sidan av ån. Högra bilden: pestskräp och björnloka har etablerat sig i slänterna.
