# Flygbildsbaserad förändringsstudie inom skyddszoner längs vattendrag

Linn Svensson Renström (2013). Flygbildsbaserad förändringsstudie inom skyddszoner längs vattendrag

Kandidatuppsats nr 277, 15 poäng i Naturgeografi och ekosystemanalys  
Institutionen för naturgeografi och ekosystemvetenskap, Lunds Universitet

Study of changes within protected buffer zones along watercourses based on aerial photographs

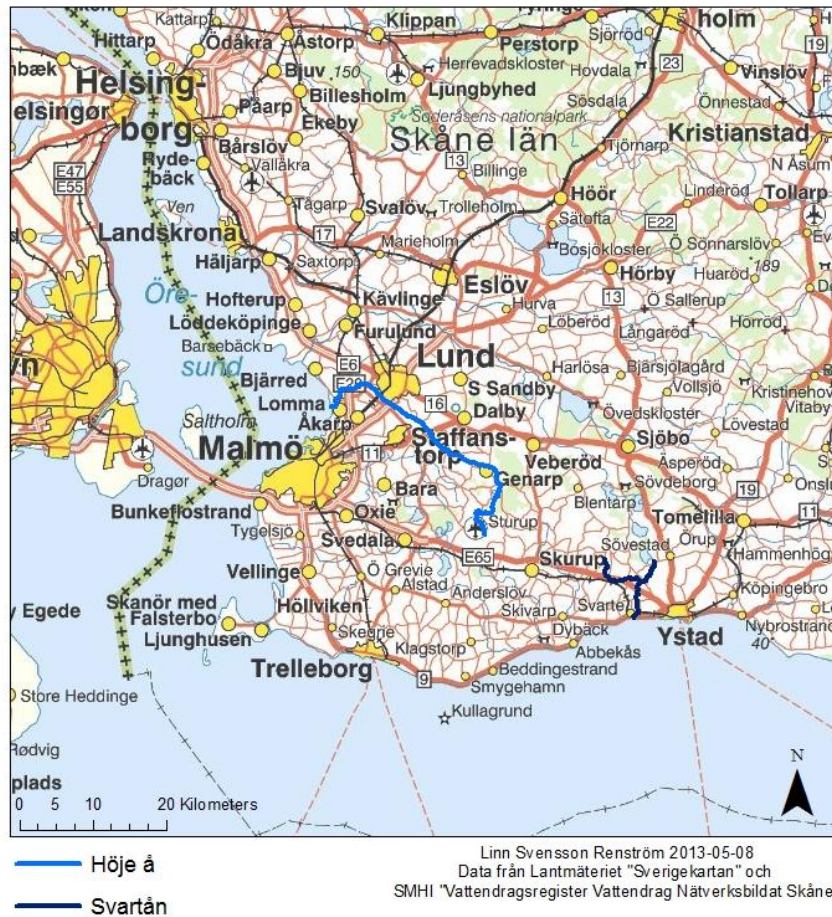
Figur 1. De studerade vattendragen är belägna i sydvästra Skåne. Kartan visar Høje å huvudflöde och Svartån med biflöde.

I detta projekt har Höje å och Svartån, lokaliserade i sydvästra respektive södra Skåne (figur 1.) studerats. De valdes ut tillsammans med Länsstyrelsen eftersom de är omgivna av bördiga jordbruksmarker, vilket ger en indikation på att skyddszoner finns i området samt att den geografiska placeringen underlättar fältbesök.

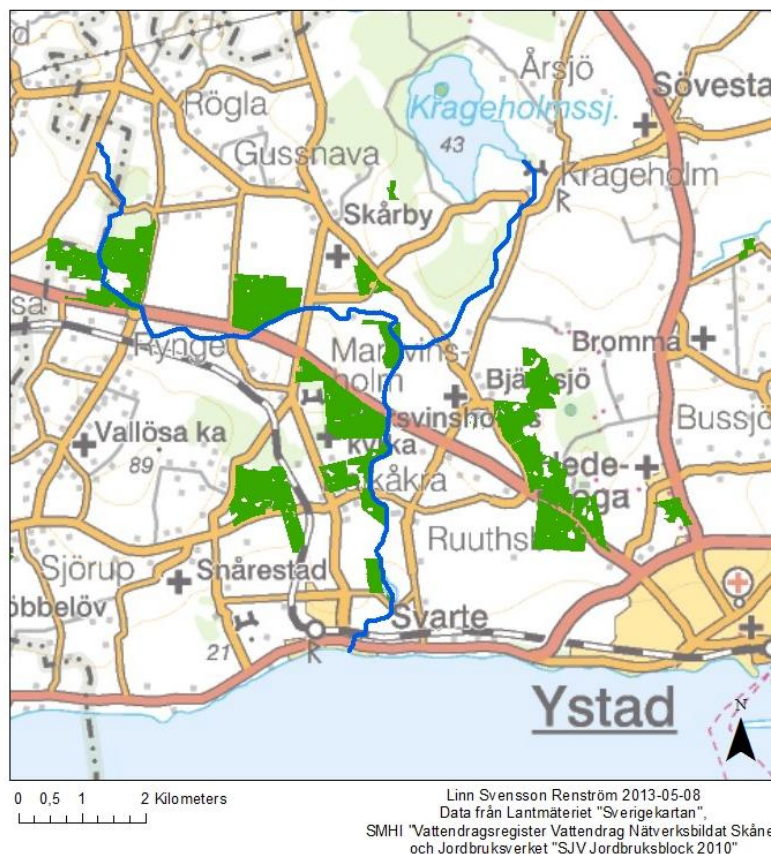
Figur 2a. visar de områden längs Svartån som har haft åtagande för skyddszoner år 2010 och som har undersökts förändringsmässigt i denna studie.
