Höjeåprojektet

Biologisk uppföljning av 15 anlagda våtmarker

Fåglar

Landskrona 2014-05-20
EKOLOGGRUPPEN

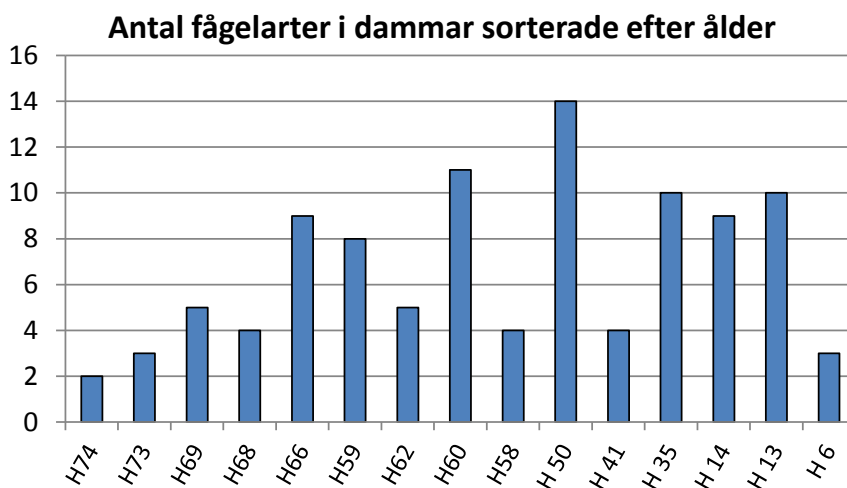
Figur 2. Resultat från fågelinventeringen i 15 dammar inom Höje å 2013. Dammarna är sorterade efter ålder, med de yngsta två dammarna (1 år) längst till vänster, därefter följer H69 som är 10 år och sedan stigande ålder till H6 som är 21 år gammal. Ingen generell trend kan ses gällande förändrat artantal med åldern. De två yngsta dammarna hade ett lågt artantal, men även en ett år gammal damm kan vara artrik, t ex var Kannikemarken artrik redan första året.

De våtmarker som även ingått i tidigare inventeringar uppvisar inga större förändringar i antal häckande arter under de 10 – 20 år som inventeringarna pågått (se figur 2). Sett till antalet häckande par uppvisade dock Kannikemarken en nedgång jämfört med början av 2000-talet. Även Äspet (H41) hade 2013 ett lägre antal häckande par än tidigare, vilket troligen beror på negativ påverkan av olycklig reglering de senaste åren. Vid Ettarps ängar (H35) hade antalet par ökat kraftigt 2013, till följd av att en skrattnåskoloni etablerats.

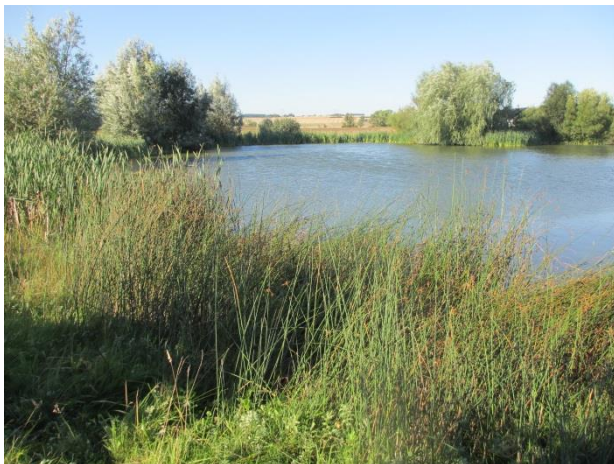
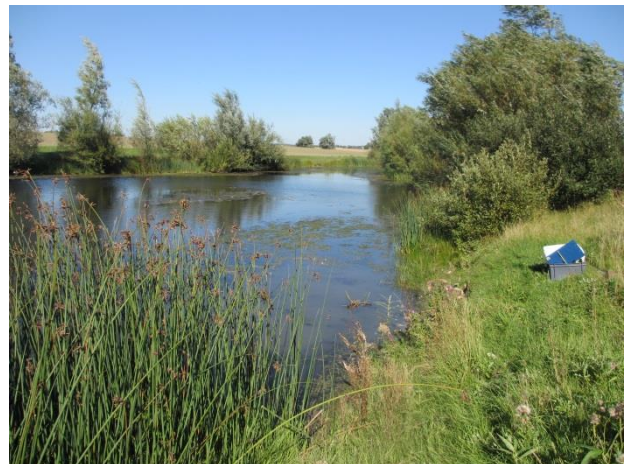
Till vänster H6 Dalby 10:2, till höger H13 Knästorp. Till det yttre ganska lika, men med stor skillnad i antal häckande arter, H6 hade fyra par av tre arter, medan H13 hade 11 par av 10 arter.

Dammen var inte särskilt fågelrik. Den har relativt branta slänter, med ett strandhak och en smal bård av övervattensväxter. Dammen har tidigare haft en rik undervattensvegetation, men 2013 var den helt borta, troligen pga förändrad fiskfauna. Dammen omgärdas numera av en träddrå. Omgivande gräsmark utgörs av en relativt smal remsa som inte betas.

Dammen var väl så artrik 2013 som tidigare år. Den betas och har bibehållit sin variation med både övervattens- och undervattensvegetation. Träd har vuxit upp och kantar delar av dammen.

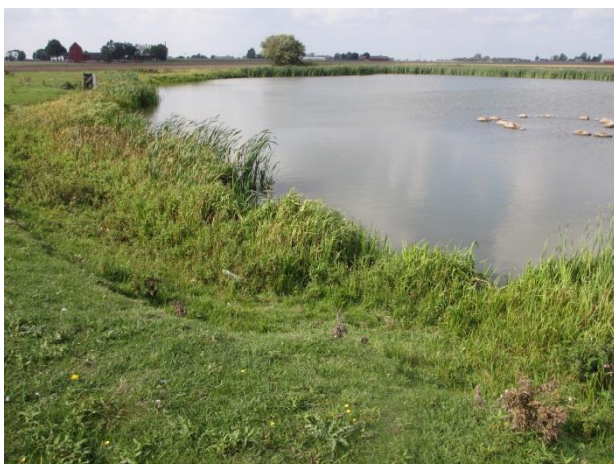
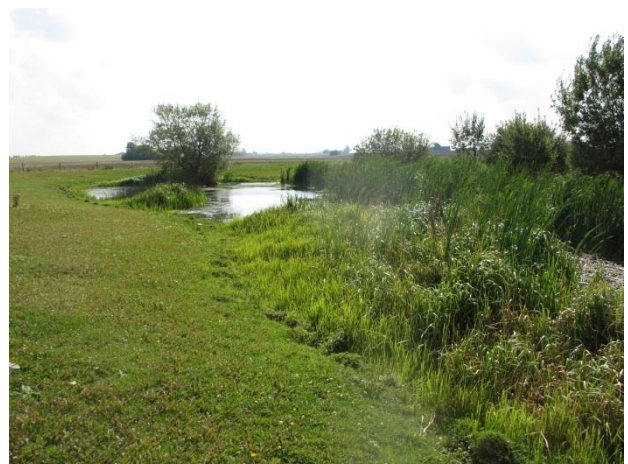
H14 Dalby 21:27 till vänster stora dammen, till höger lilla dammen. Denna våtmark har varit artrik i alla år, 2013 noterades 14 häckande par av nio olika arter.

Dalbydammen var en rik fågellokal, väl så artrik som tidigare år. Detta beror troligen på en varierad miljö, med en mindre och en större damm, båda med en rik undervattens- och övervattensvegetation, omgärdad av betesmark med lite buskar. Tidigare har två öar funnits, men de är numera borta.

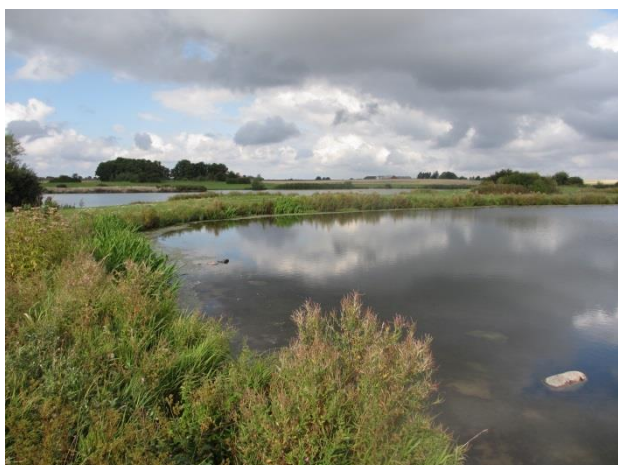
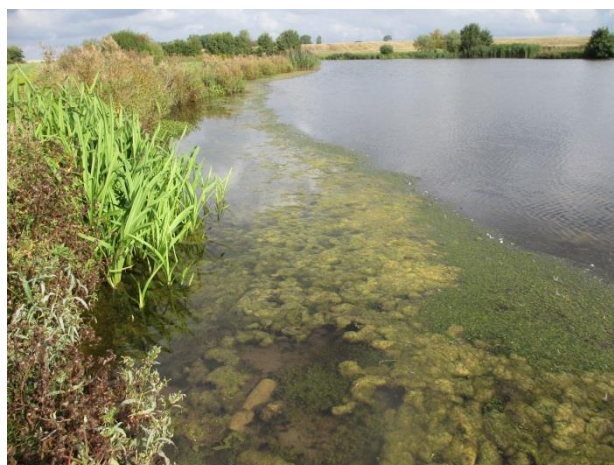
H35 Björnstorp, Ettarps ängar, vy från övre bassängen.

Ettarps ängar är en rik fågellokal, vilket troligen beror på en stor våtmarksyta och en varierad miljö med två dammar omgärdat av stora välbetade betesmarker. Undervattensvegetationen är rik i den övre dammen, som också har klarare vatten än den nedre, som endast har sparsam undervattensvegetation. En smal bård av övervattensväxter finns längs vissa partier. En ö finns.

Dammen var väl så artrik 2013 som tidigare år. Antalet häckande par var betydligt fler än i tidigare undersökningar, även om skrattmåskolonin räknas bort. Kanske har dammen blivit något mer varierad och kanterna erbjuder mer skydd, då en vegetationsbård och små buskar växt upp, trots att kanterna slås regelbundet.

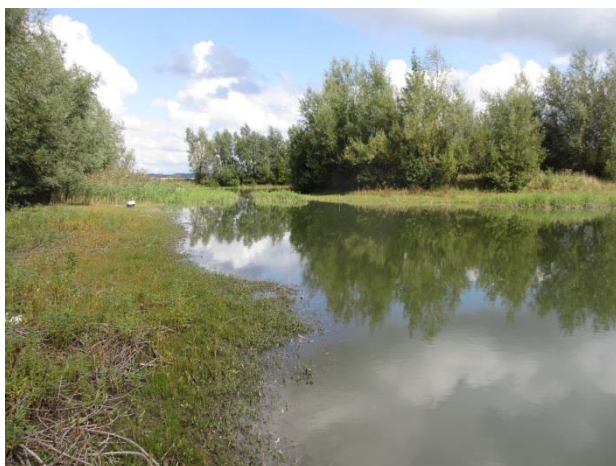
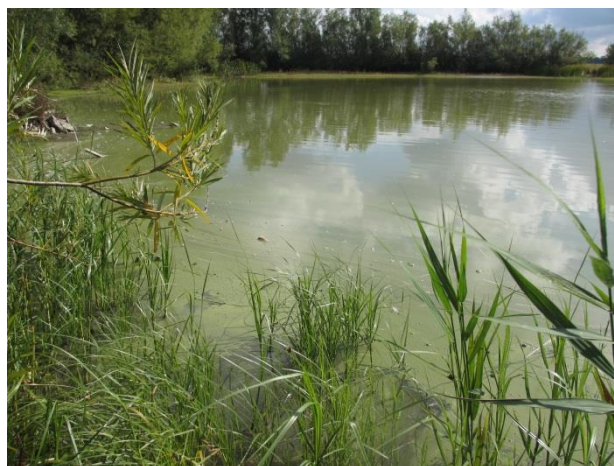
Damm H41 Äspet. De senaste åren har dammen haft mycket skiftande vattenstånd, under hösten 2013 var vattenståndet ca 40 cm för lågt och dammen var grund. Mycket änder i dammen gör den övergödd.

Dammen hade färre häckande par än tidigare. Dammen har haft varierande vattenstånd de senaste åren, under 2012 var utloppet igensatt och vattennivån starkt förhöjd. Hösten 2013 var vattenståndet flera decimeter under det normala och dammen var mycket grund. Ett annat problem i dammen är för mycket änder som gör den starkt övergödd. Vid inventeringen var vattnet helt alggrumligt och undervattensvegetation saknades helt.

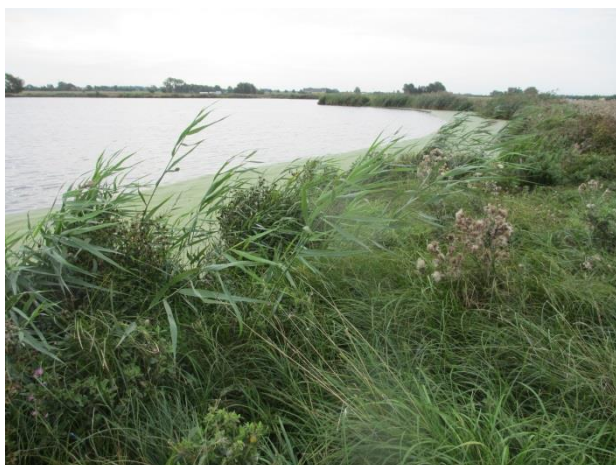
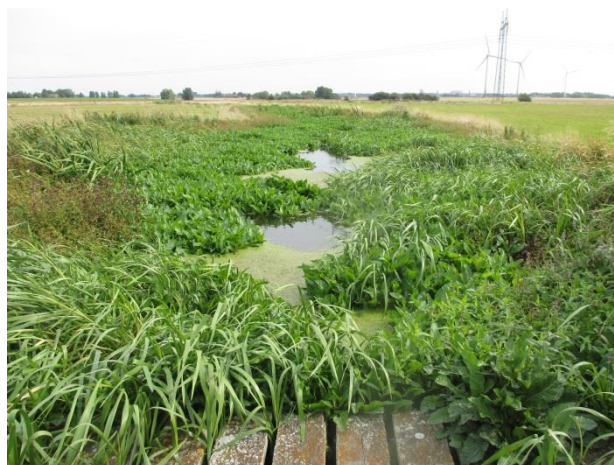
Kannikemarken damm H50, till höger det södra inloppet med en nästan igenväxt kanal.

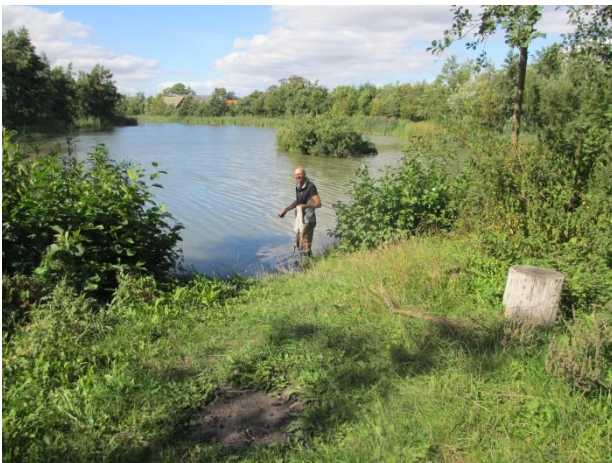
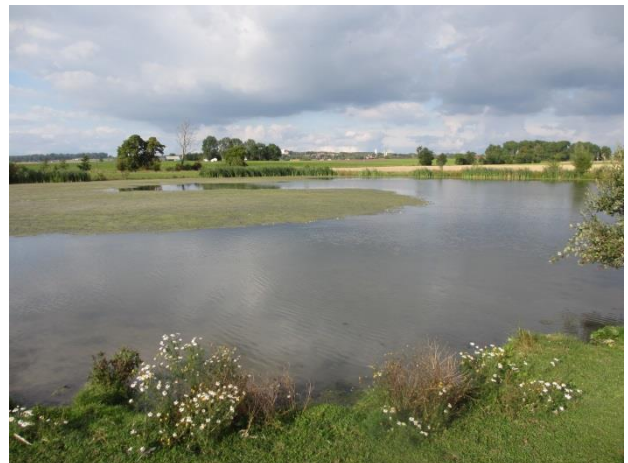
Damm H58 Ladugårdsmarken till vänster. Till höger damm H59, Lunnarp, övre dammen.

Dammen har inte inventerats tidigare. Åtta häckande arter noterades, vanligast var grågås med fem par och sävsparv med 4 par. Gråhakedopping och gravand häckade med ett par var. Den rödlistade gulärlan uppehöll sig vid dammen våren 2013. Många rastande arter fanns på hösten, bl a de rödlistade brunand och gråtrut. Även knipa, kricka, skedand och rikligt med bläsand, gräsand och grågås rastade på hösten. Våtmarken utgörs av tre dammar i olika storlek. Området betas och den största dammen har öppna strandkanter, bitvis med vassar, och riklig undervattensvegetation. De mindre dammarna är mer igenväxta med träd, buskar och vassar.

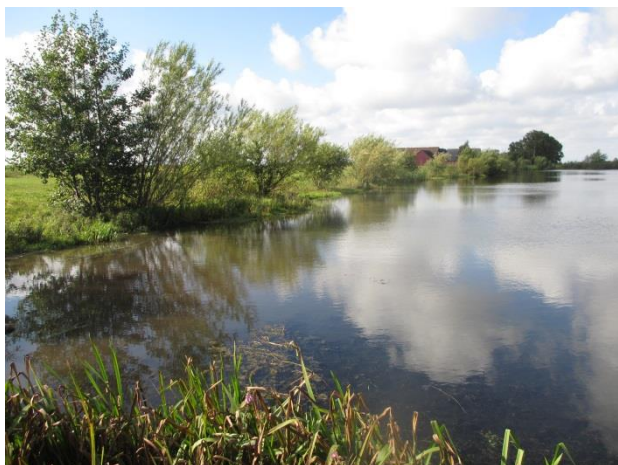
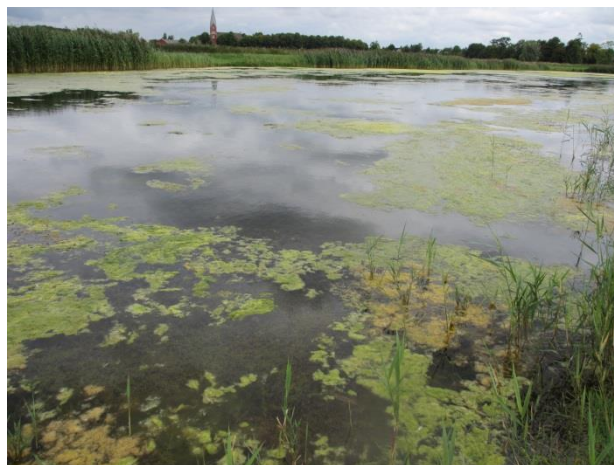
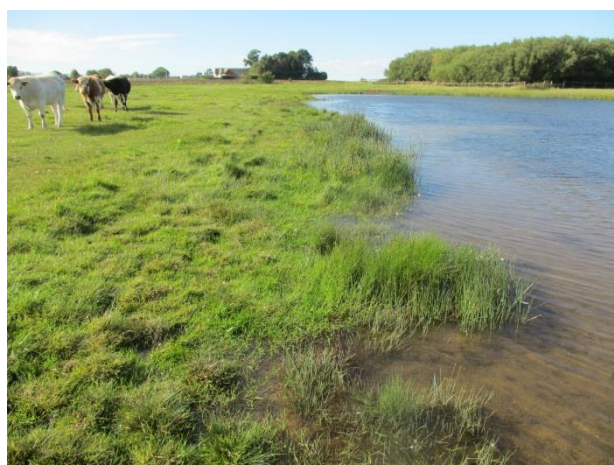
Överst till vänster damm H62 Dalby 25:2. Överst till höger damm H66 Fjellie, och nederst till höger damm H68 Borgeby.

Dammen har inte inventerats tidigare. Endast fyra häckande arter noterades, varav tre änder: gräsand, sothöna och vigg. Dessutom häckade den rödlistade gulärlan med tre par. Totalt häckade nio par. Sex rastande arter noterades på våren bl a brun kärnhök, tofsvipa och tre par brushane. Det var den enda lokalen med rastande brushane på våren. Vid höstbesöken noterades 12 rastande arter bl a våtmarksarterna grönbena, enkelbeckasin och skogssnäppa samt änderna bläsand, gravand och kricka. Dammen omgärdas av betesmark och strandkanten är öppen utan buskar och träd. Vissa partier invid dammen är blöta, kärliknande. En rik undervattensvegetation finns. Motorvägen ligger intill dammen.

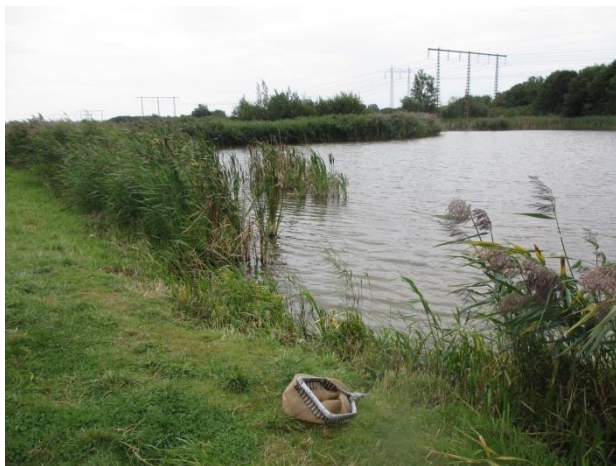
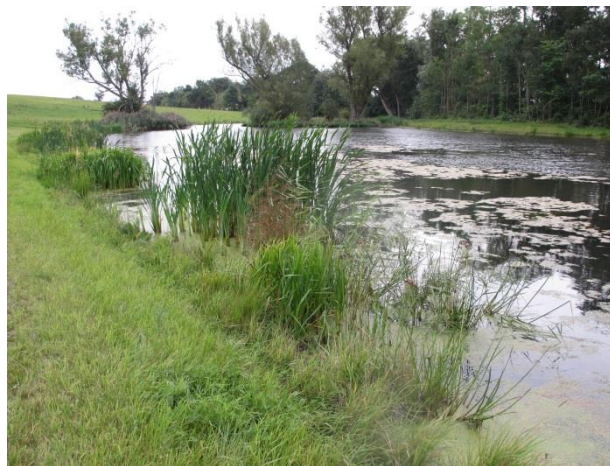
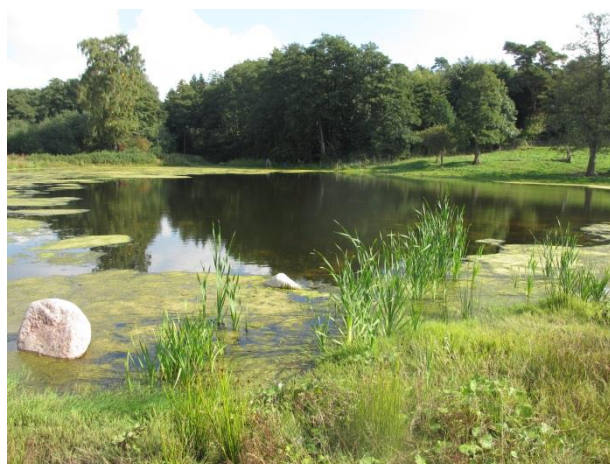
Överst till vänster damm H69 Gullåkra. Överst till höger damm H73 Alberta, och nederst till höger damm H74 S Ugglarp.

Dammen har inte inventerats tidigare. Endast två häckande par av två arter noterades (knipa och sothöna) vilket gör våtmarken till den artfattigaste i undersökningen 2013. Inga rastande fåglar sågs på våren. På hösten noterades fyra rastande arter: gräsand, sothöna, vigg och två skogssnäppor. Vattnet var klart och en del undervattensvegetation och rikligt med tarmtång fanns. Dammen omges av betesmark och har öppna strandkanter utan vassar. Höga träd finns i närheten. Dammen är relativt nyanlagd och fler arter kommer troligen att etablera sig med tiden.
