# Undersökning av fiskfauna och vandringshinder Höje å - Kävlingeån

**Lunds kommun**

**Eklövs Fiske och Fiskevård**

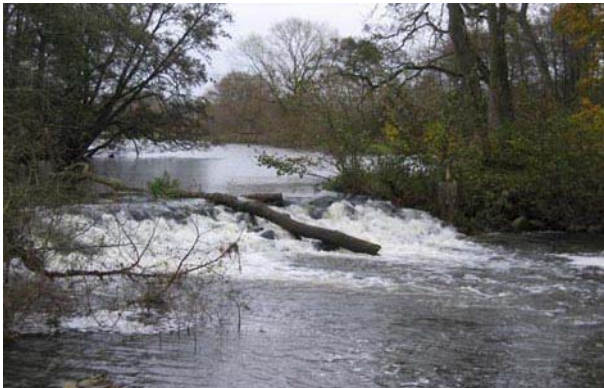
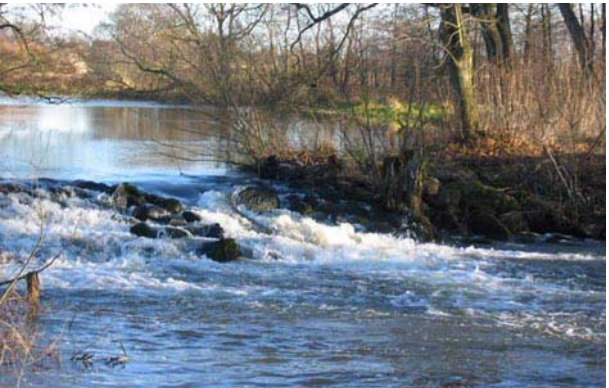
| <p><b>Data</b></p> <p>Typ: damm                      Användning: ingen                      Vattendom: saknas<br/> Fallhöjd: 1,5 m                Naturligt: nej                      Passerbarhet: partiellt<br/> Fiskväg: byggdes 2007 på åns södra sida</p> <p><b>Åtgärd</b> Ingen åtgärd</p> <p><b>Anmärkning</b> Hindret utgörs av ett äldre stendämme beläget tvärs över ån. Utgjorde tidigare en del av ett industriområde. Fiskväg för vandringsfisk har etablerats genom att sänka dämmet och därmed samla ett mer distinkt flöde längs åns södra sida. Havsöring, id och ål kan passera dämmet. Utgör vandringshinder för andra arter.</p> | | |

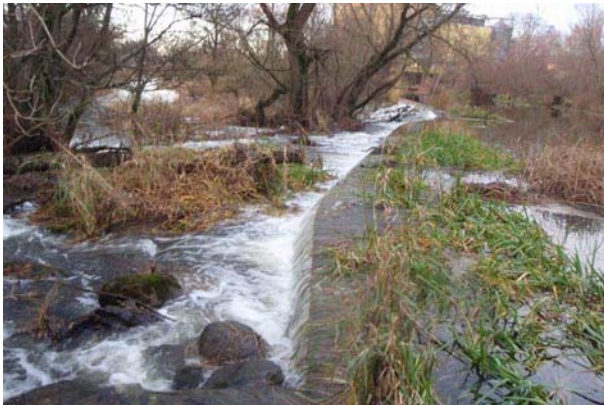
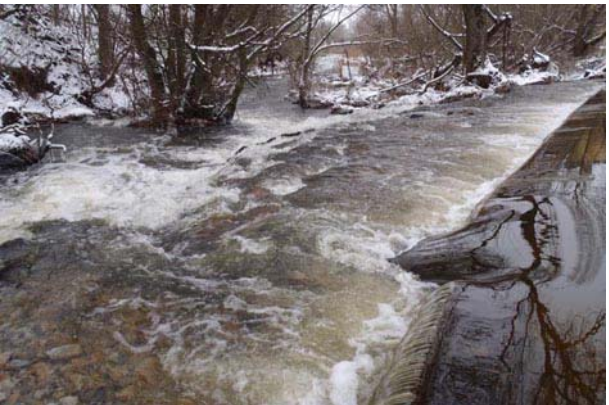
| <p><b>Data</b></p> <p>Typ: damm                      Användning: vattenkraftverk                      Vattendom: saknas<br/> Fallhöjd: 1-2 m                Naturligt: nej                      Passerbarhet: partiellt<br/> Fiskväg: byggdes 2010 på åns södra sida</p> <p><b>Åtgärd</b> Fingaller framför turbinintag med fiskväg för nedvandrande fisk (ål, öring)</p> <p><b>Anmärkning</b> Hindret utgörs av ett gjutet dämme beläget tvärs över ån. Kraftproduktion vid Lilla Harrie valskvarn (turbin typ Francis, fallhöjd 2,2 m). Fiskväg för vandringsfisk har etablerats med ett utskov som samlar ett flöde längs åns södra sida (minimum 400 l/s). Havsöring, id och ål kan passera dämmet. Utgör vandringshinder för andra arter.</p> | | |

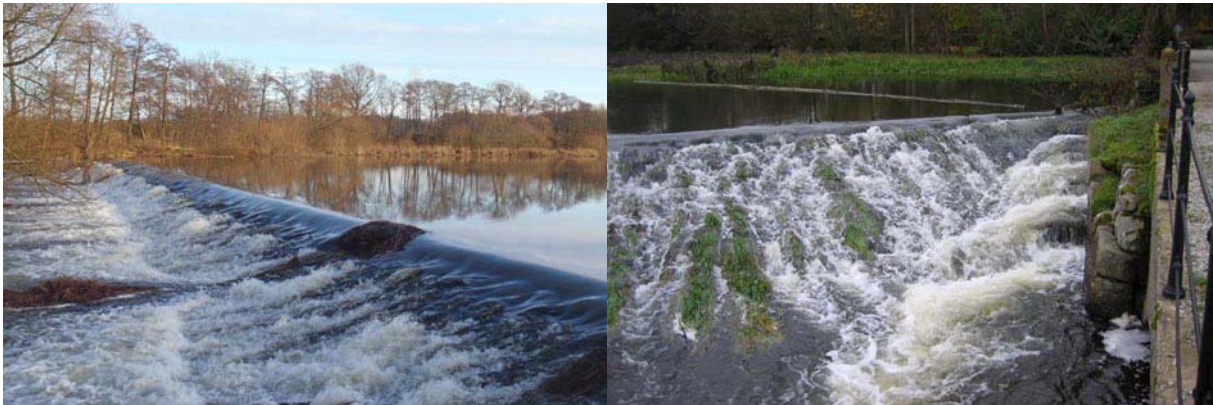
| <p><b>Data</b></p> <p>Typ: damm                      Användning: vattenkraftverk                      Vattendom: saknas</p> <p>Fallhöjd: 1,3 m                  Naturligt: nej                      Passerbarhet: partiellt</p> <p>Fiskväg: byggdes 2001 på åns södra sida</p> <p><b>Åtgärd</b> Fingaller framför turbinintag med fiskväg för nedvandrande fisk (ål, öring)</p> <p><b>Anmärkning</b> Hindret utgörs av ett gjutet dämme beläget tvärs över ån. Kraftproduktion vid Bösmöller (turbintyp Francis, fallhöjd 1,3 m). Fiskväg för vandringsfisk har etablerats med gjutna klackar längs en mur på åns södra sida. Havsöring, id och ål kan passera dämnet. Utgör vandringshinder för andra arter.</p> | | |

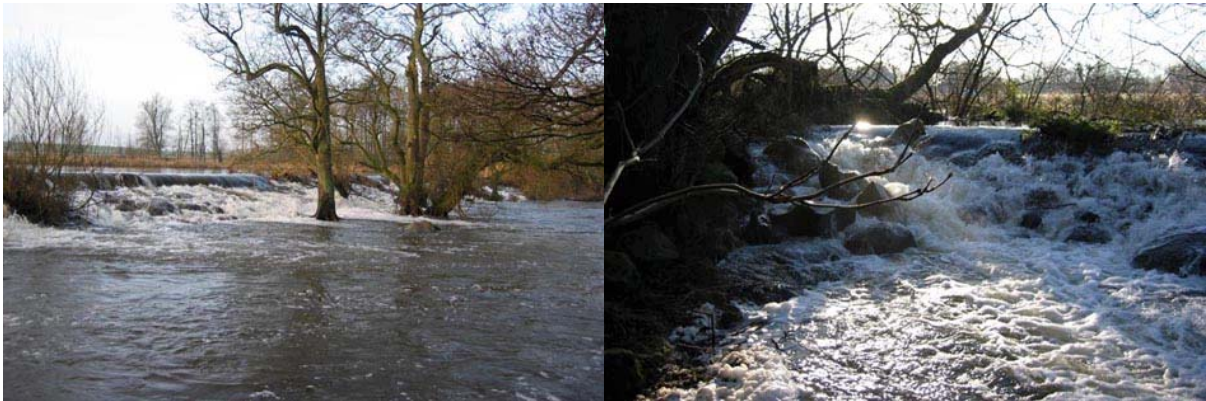
| <p><b>Data</b></p> <p>Typ: damm                      Användning: vattenkraftverk                      Vattendom: saknas</p> <p>Fallhöjd: 1,5-2,5 m                  Naturligt: nej                      Passerbarhet: partiellt</p> <p>Fiskväg: saknas</p> <p><b>Åtgärd</b> Fiskväg för uppvandrande fisk samt fingaller framför turbinintag med fiskväg för nedvandrande fisk (ål, öring)</p> <p><b>Anmärkning</b> Hindret utgörs av ett gjutet dämme beläget tvärs över ån. Kraftproduktion vid Kvarnvik (turbintyp Francis, fallhöjd 2,5 m). Fiskväg saknas. Havsöring kan passera vid höga flöden under höst och vinter på ån norra sida. Havsöring och ål kan passera dämnet. Utgör vandringshinder för andra arter.</p> | | |

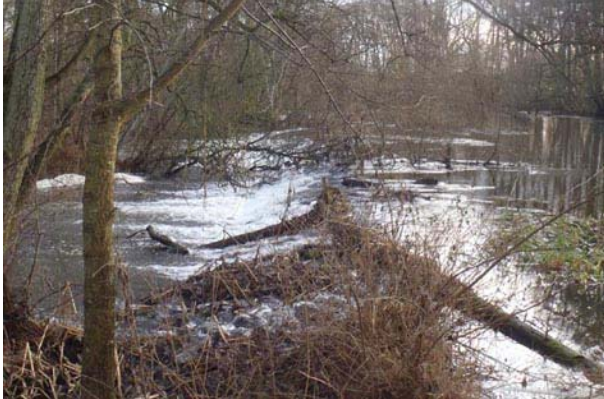
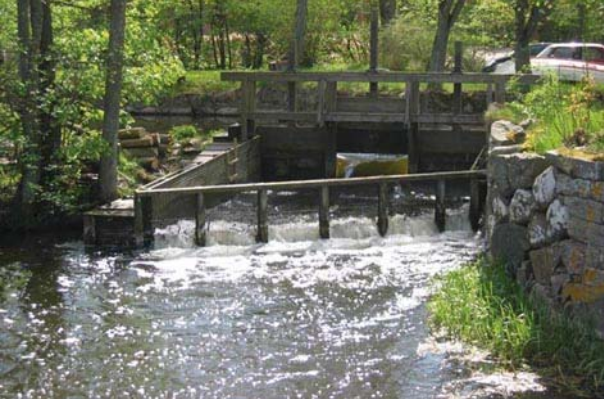
| <b>Anmärkning</b> Hindret utgörs av ett äldre stendämme beläget tvärs över ån. Utgjorde tidigare en äldre mjölkvarn. En fiskfälla (Wolf-trap) är belägen vid kvarnen, där registrering av nedströms vandrande fisk sker under våren (Länsstyrelsen i Skåne). Dämmet utgör inget svårt hinder för uppvandrande fisk, finns flera genombrott i dämmet där fisk kan passera, plus en sidofåra. | | | |

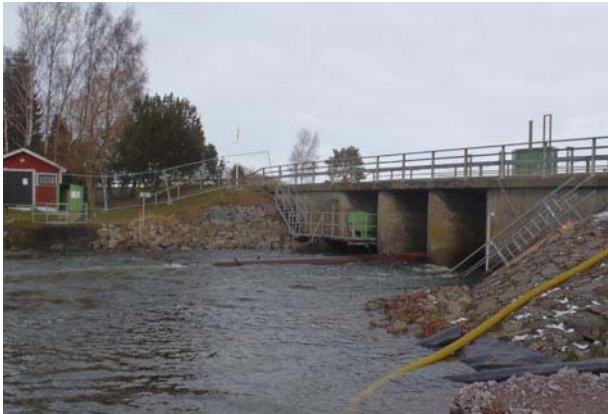
| <b>Anmärkning</b> Vombsjöns reglering utgör definitivt hinder för all arter vid uppvandring. Ål och andra arter kan vandra ut från sjön. I vattendom från 1993 finns befrielse för laxtrappa och ålyngelledare men krav på ålyngeluppsamlare. | | | |

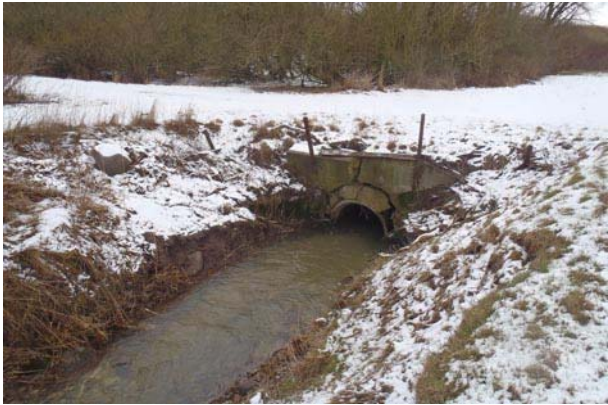
| <b>Data</b><br>Typ: kulvert      Användning: vattenavledning      Vattendom: saknas<br>Fallhöjd: 0,5 - 1 m      Naturligt: nej      Passerbarhet: partiellt<br>Fiskväg: saknas<br><b>Åtgärd</b> Ingen<br><b>Anmärkning</b> En lång kulvert belägen i bäckens nedre del (670 m) som mynnar i Kävlingeån, X: 6186168, Y: 1339834. Havsöring och ål kan passera.<br> | | |

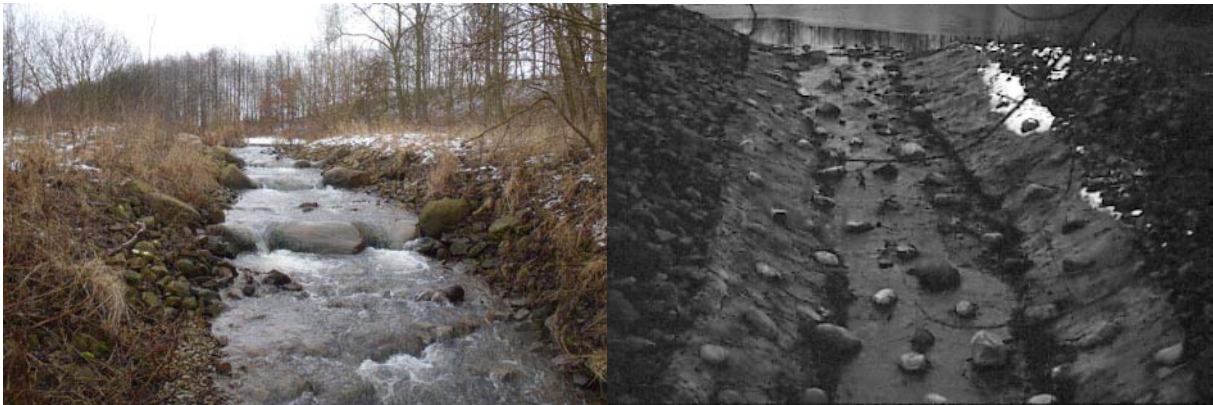
| <b>Data</b><br>Typ: damm      Användning: våtmark      Vattendom: saknas<br>Fallhöjd: 1 m      Naturligt: nej      Passerbarhet: partiellt<br>Fiskväg: stryk, uppbyggnad med block<br><b>Åtgärd</b> Ingen<br><b>Anmärkning</b> När dammen anlades utgjorde utloppet av en gjuten ränna som var ett partiellt vandringshinder (se foto). Utgör idag inget hinder för öring och ål.<br> | | |

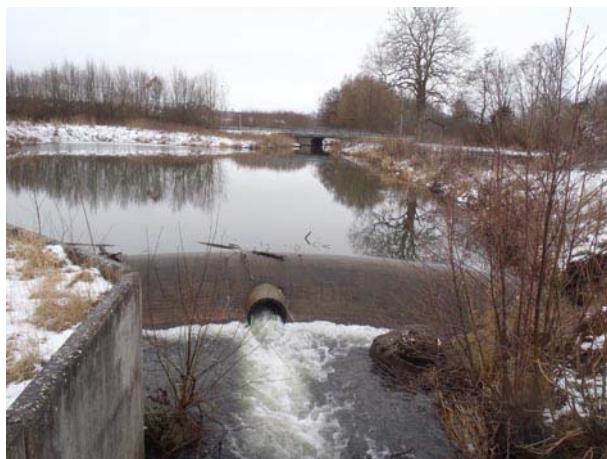
*Dämmet med damm uppströms*

**Anmärkning** Dämmet utgör ett svårt hinder för fisk. En trumma (diameter 0,5 m) mitt i dämmet reglerar utflödet. Hög vattenhastighet i trumman och en reglering i denna medför att fisken ej kan passera denna väg. Vid inventering 1999 var förhållandena detsamma.

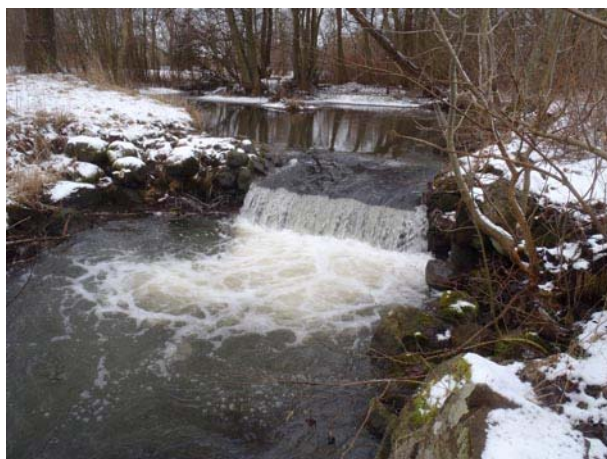
*Dämmet med parkdamm uppströms*

**Anmärkning** Äldre kvarndämme som är belägen i parkmiljö. Stor öring kan passera vid höga flöden. Hinder för mindre fisk. Vid inventering 1999 var förhållandena detsamma.

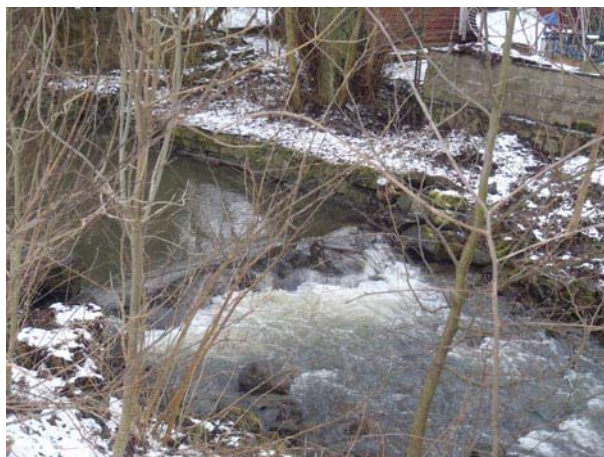
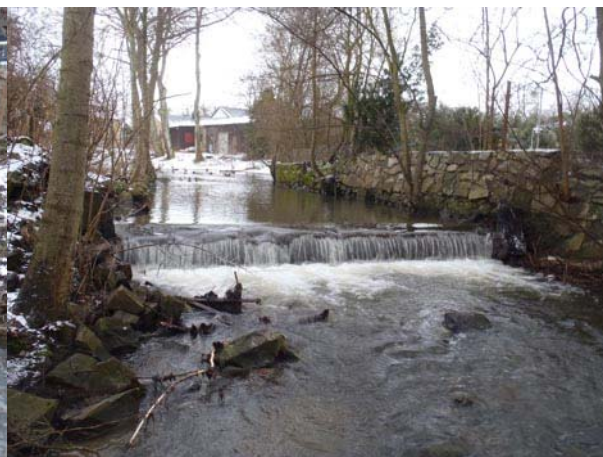
**Anmärkning** Två mindre dämmen belägna i Södra Sandby. Det översta bör åtgärdas så att mindre fisk kan passera. Vid inventering 1999 var förhållandena detsamma.

Nedre dämmet

Övre dämmet med parkdamm uppströms

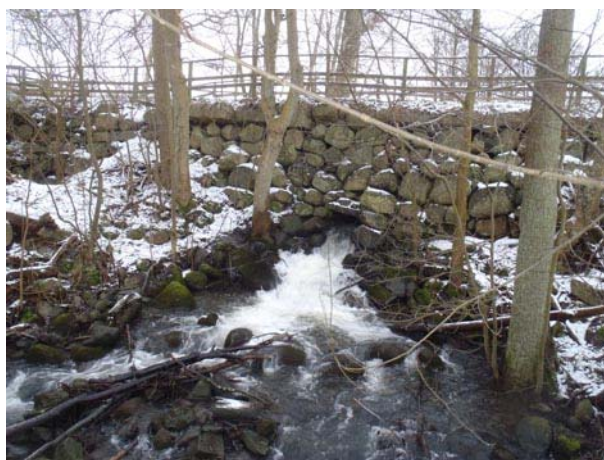
Utflödet mitt på dämmet

**Anmärkning** Ett äldre stendämme med ett samlat utflöde som faller fritt över block. Hög vattenhastighet vid höga flöden medför ett svårt hinder för fisk.

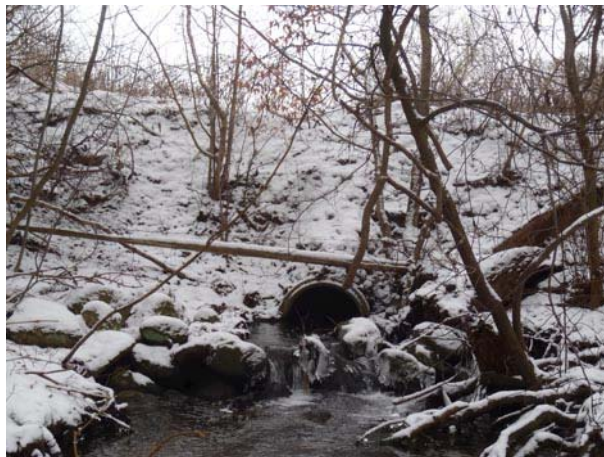
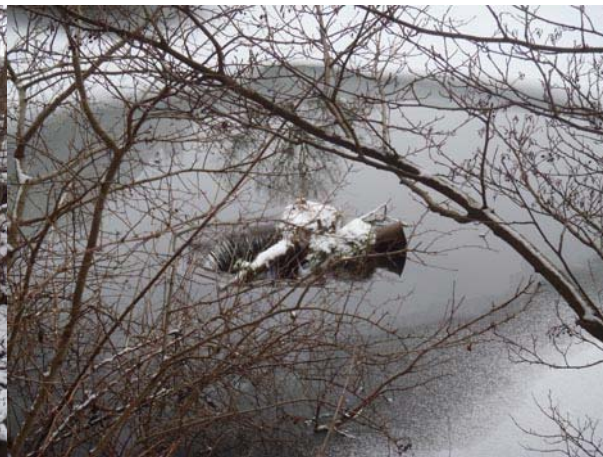
**Anmärkning** En äldre viltbagg med utflöde genom en munk som reglerar vattennivån i dammen. Begränsat med uppväxtområde uppströms, endast 500 m till nästa hinder, medför att ingen åtgärd föreslås.

Utflödet från dammen

Munk som reglerar dammen

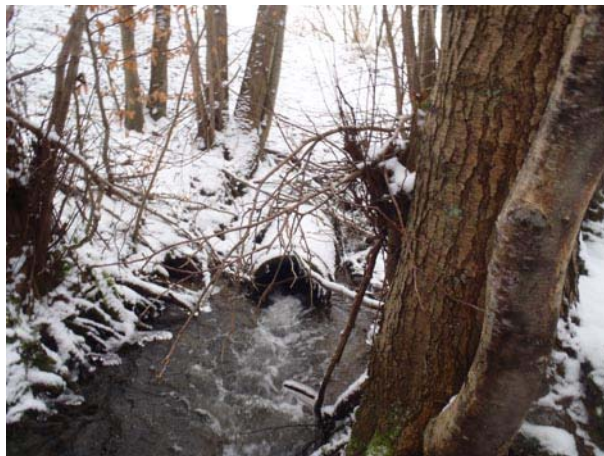
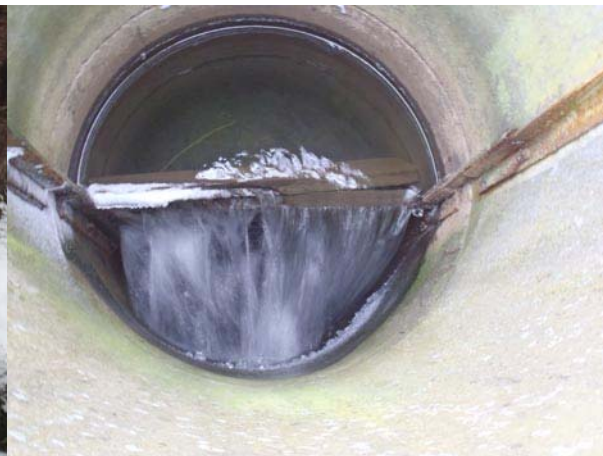
**Anmärkning** En äldre viltbagg med utflöde genom en munk som reglerar vattennivån i dammen. Begränsat med uppväxtområde uppströms, endast 560 m till nästa hinder, medför att ingen åtgärd föreslås.

Utflödet från dammen

Munk som reglerar dammen

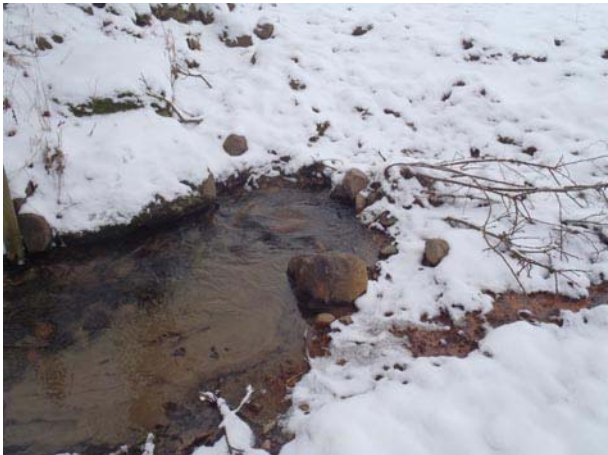
| <b>Data</b><br>Typ: kulvert      Användning: vattenavledning      Vattendom: saknas<br>Fallhöjd: 1 - 2 m      Naturligt: nej      Passerbarhet: definitivt<br>Fiskväg: saknas<br><b>Åtgärd</b> Ingen<br><b>Anmärkning</b> En lång relativ brant kulvert (350 m) bedöms vara ett definitivt hinder | | | |

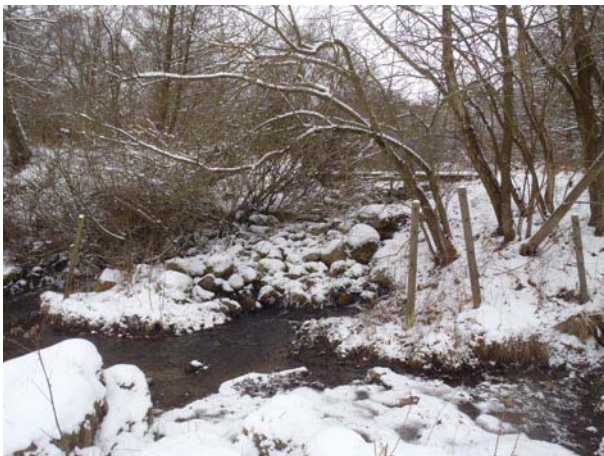
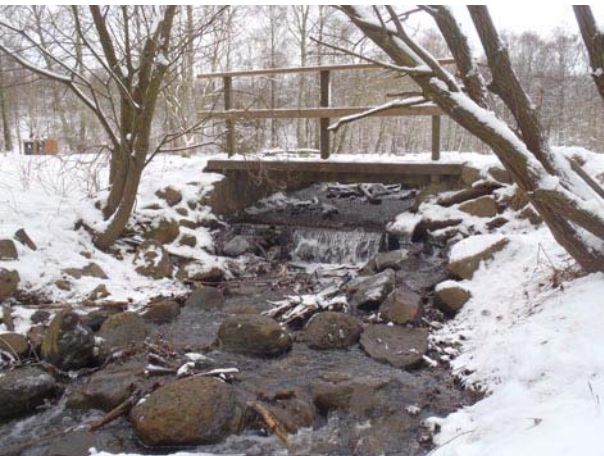
| <b>Data</b><br>Typ: damm      Användning: damm      Vattendom: saknas<br>Fallhöjd: 1 - 2 m      Naturligt: nej      Passerbarhet: definitivt<br>Fiskväg: saknas<br><b>Åtgärd</b> Ingen<br><b>Anmärkning</b> Fyra anlagda dammar i bäckens övre del, varav de två nedre utgör vandringshinder. I dammarna finns elritsa och sutare. Ingen vandringsfisk kan nå området då det finns flera definitiva hinder nedströms. Lokalkoordinat anger utloppet vid den andra dammen. | | | |

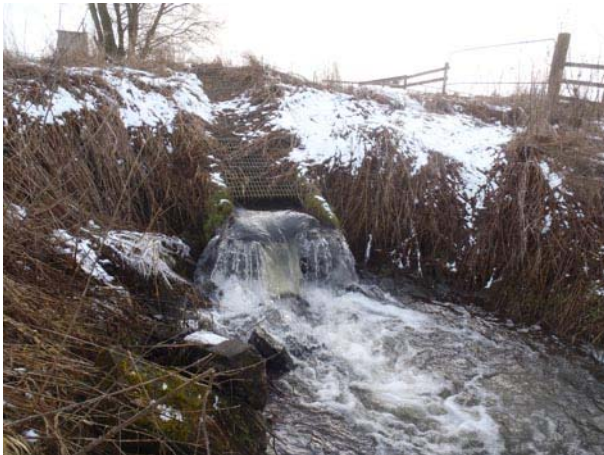
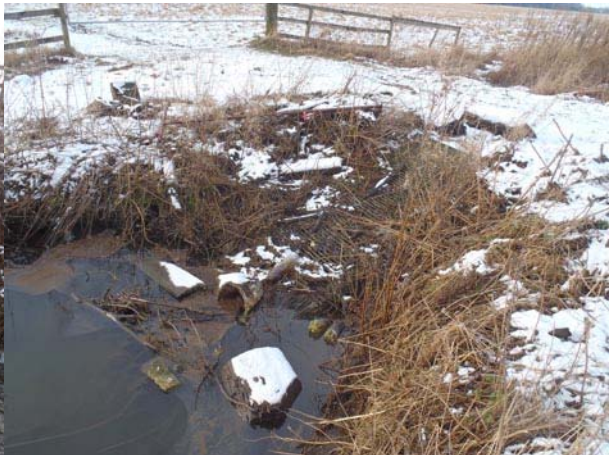
| <p><b>Data</b></p> <p>Typ: kulvert      Användning: övergång      Vattendom: saknas<br/> Fallhöjd: 1 m      Naturligt: nej      Passerbarhet: definitivt<br/> Fiskväg: saknas</p> <p><b>Åtgärd</b> Etablera fiskväg, större kulvert med uppbyggnad nedströms med sten och block.</p> <p><b>Anmärkning</b> Svårt hinder, kulvert med galler upp och nedströms, faller fritt över block från gjuten kulvert. Vattenkvaliteten är begränsande för fisk uppströms med utsläpp från Veberöds reningsverk. Vid inventering 1999 var förhållandena detsamma.</p> | | | |

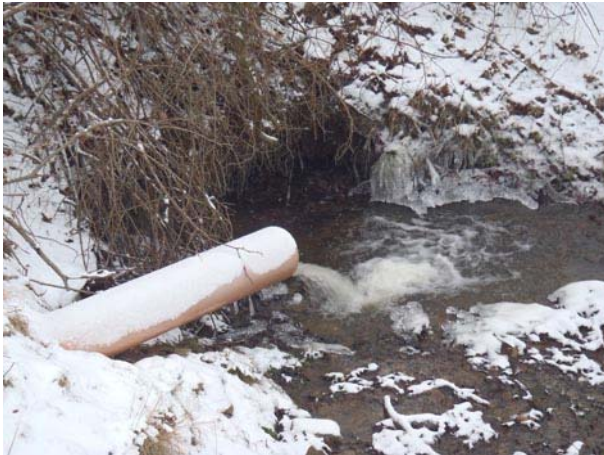
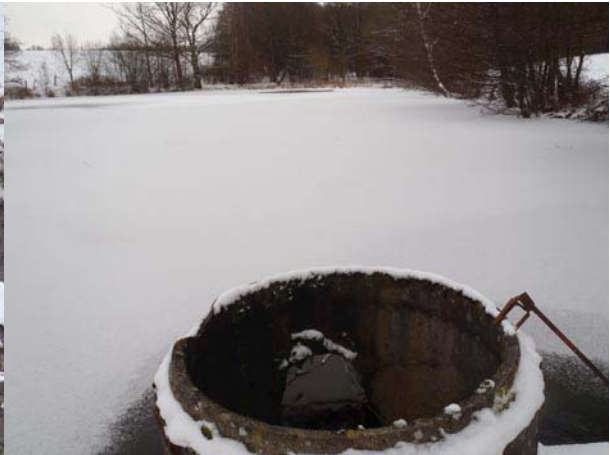
| <p><b>Data</b></p> <p>Typ: damm      Användning: damm      Vattendom: saknas<br/> Fallhöjd: 3 m      Naturligt: nej      Passerbarhet: definitivt<br/> Fiskväg: saknas</p> <p><b>Åtgärd</b> Ingen</p> <p><b>Anmärkning</b> En viltbäck med utflöde genom en munk som reglerar vattennivån i dammen. Begränsat med uppväxtområde uppströms, medför att ingen åtgärd föreslås.</p> | | | |

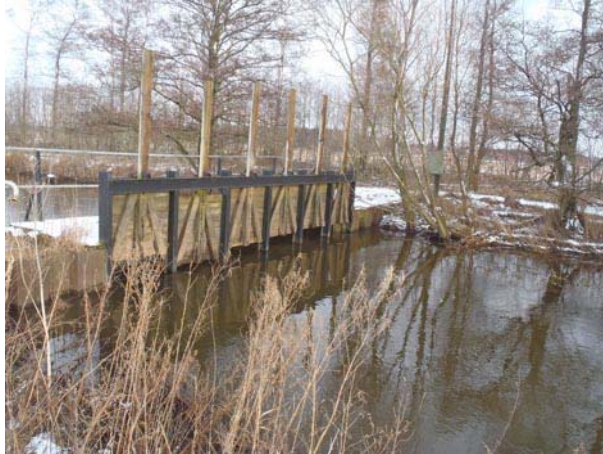
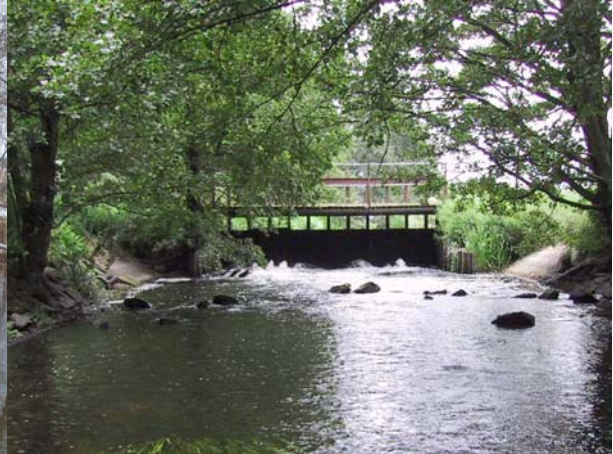
**Anmärkning** Reglering av Vombsängar, under sommarhalvåret är luckorna nersänkta och utgör då vandringshinder. Resterande del av året med högre flöden är luckorna uppe och inget hinder föreligger.

Reglering, luckorna fullt öppna

Reglering, luckorna nersänkta

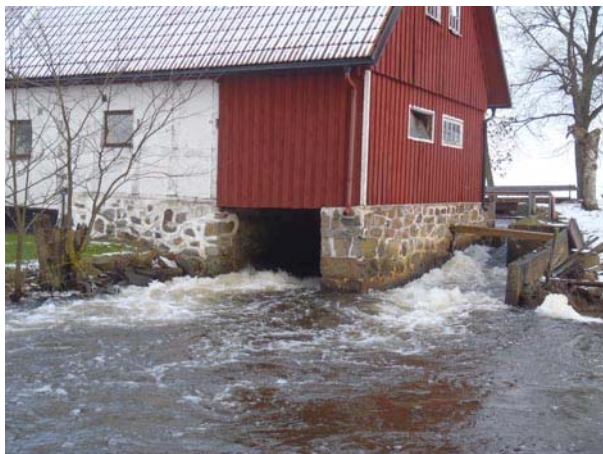
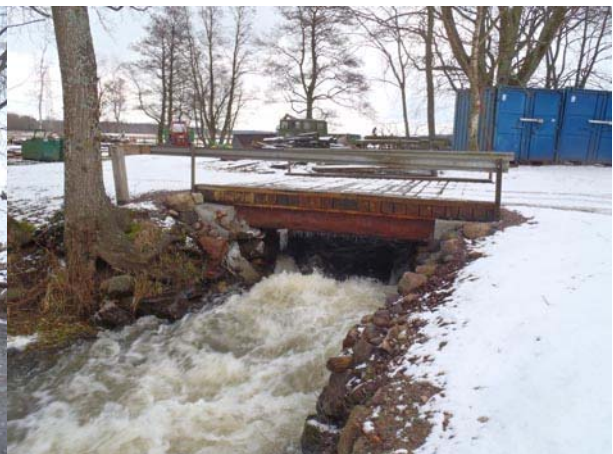
**Anmärkning** Äldre kvarn, med två fåror, utgör partiellt hinder vid vissa flöden och för mindre fisk. Det planeras att restaurera ån uppströms möllan och då ska den gamla fåran som går förbi möllan på dess norra sida förse med vatten, vilket medför fri vandringsväg för alla arter.

Utlopp vid kvarn på åns södra sida

Utlopp på åns norra sida

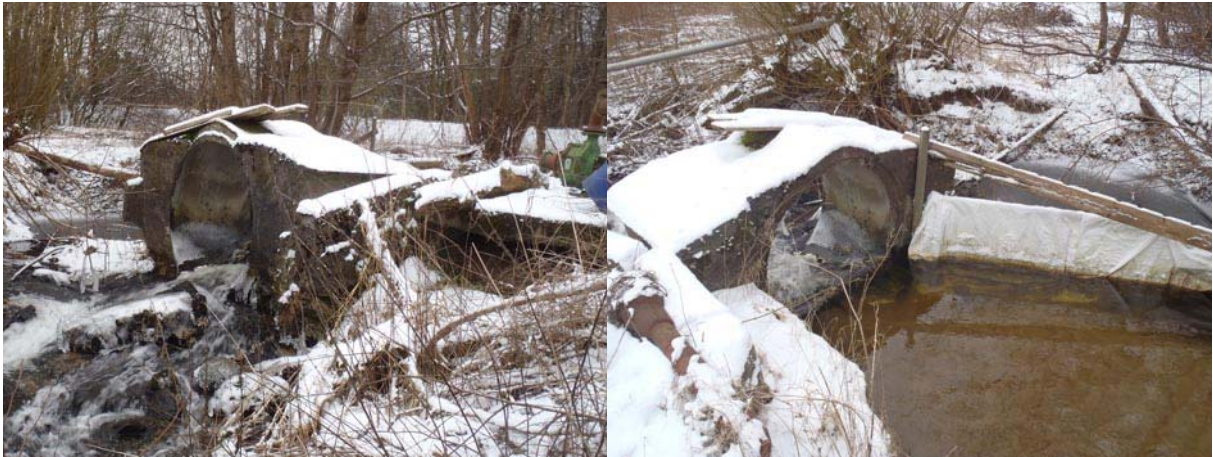
| <b>Anmärkning</b> Bevattningsanläggning, åns lopp har dämmts upp och flödet går under en trumma med reglering och faller fritt över block. Vid inventering 1999 var förhållandena detsamma. | | |

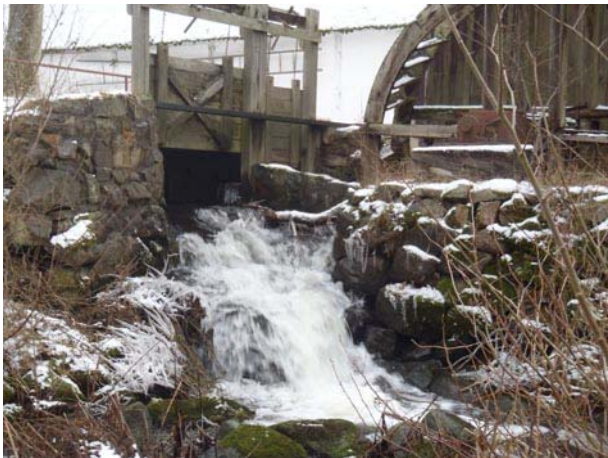
| <b>Anmärkning</b> Äldre kvarn, utgör definitivt hinder. Vid inventering 1999 var förhållandena detsamma. | | |

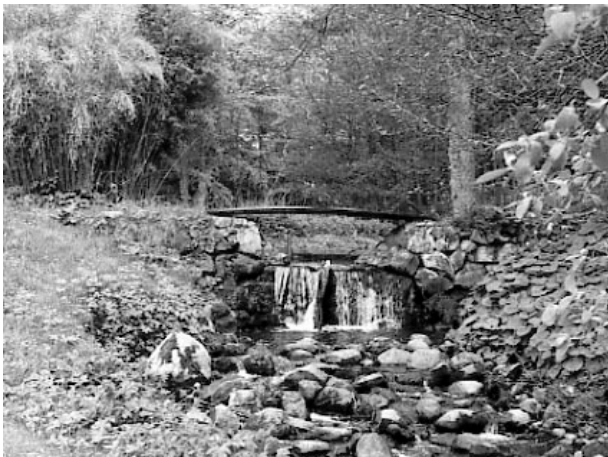
| <b>Anmärkning</b> Äldre kvarndamm, öring kan passera vid höga flöden. Vid inventering 1999 var förhållandena detsamma. | | |

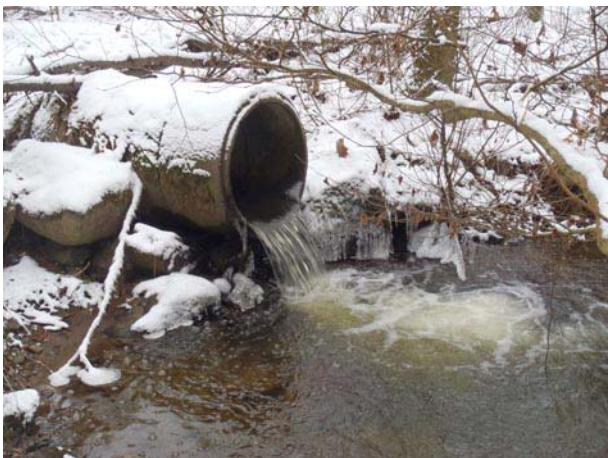
| <b>Anmärkning</b> Vattnet faller fritt 0,5 m vid utlopp av kulvert. Vid inventering 1999 var förhållandena detsamma. | | |

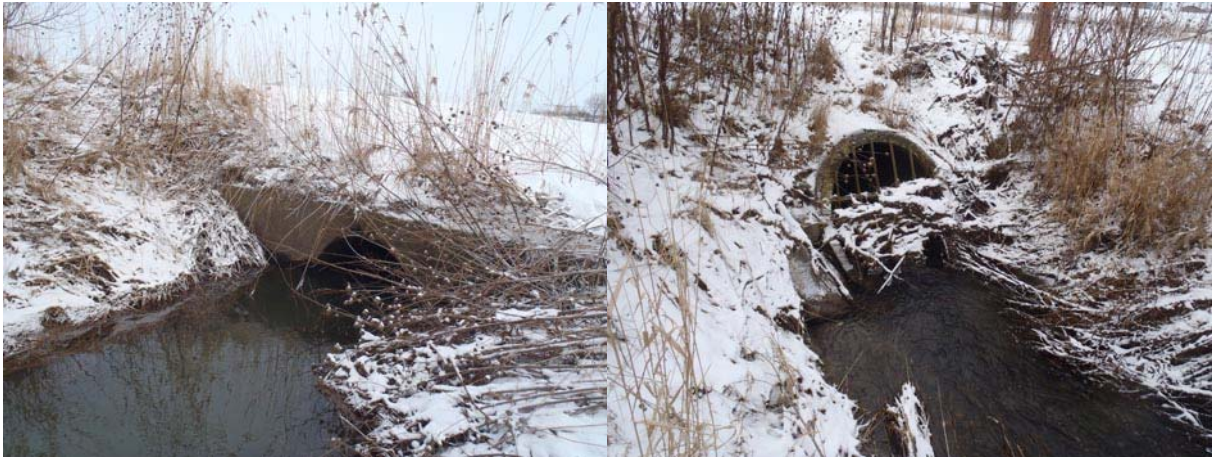
| <b>Anmärkning</b> Lång kulvert, 770 m, havsöring kan passera under höst och vinter. Vid inventering 2000 var förhållandena detsamma. Grönling har flyttats uppströms kulvert och har etablerat ett bestånd. Koordinat anger kulvertens utlopp. | | |

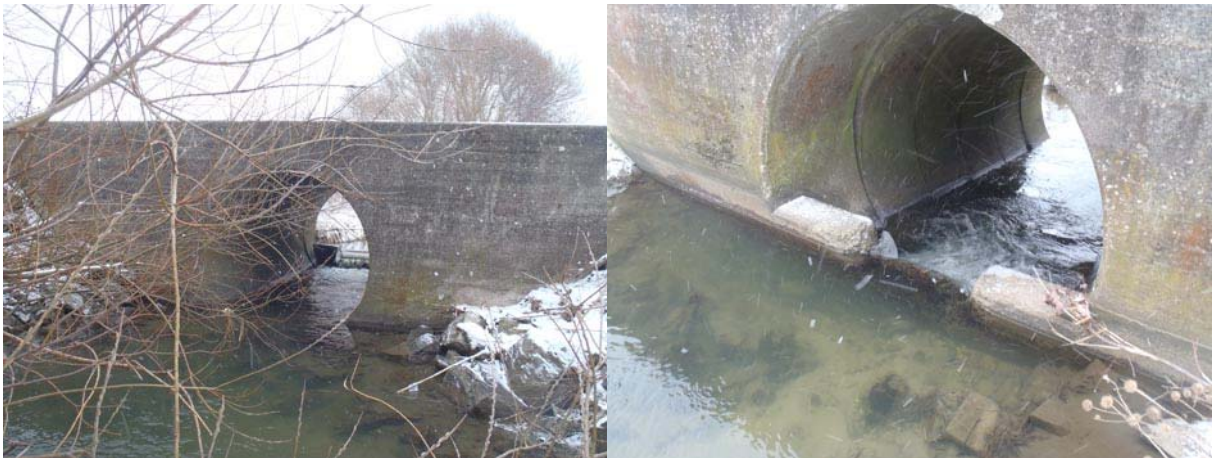
| Nedströms kulvert | | Uppströms kulvert |

| <b>Anmärkning</b> Kulvert med ett dämme under vägövergång. Ett utskov har öppnats i dämnet sedan inventeringen 1999. | | |

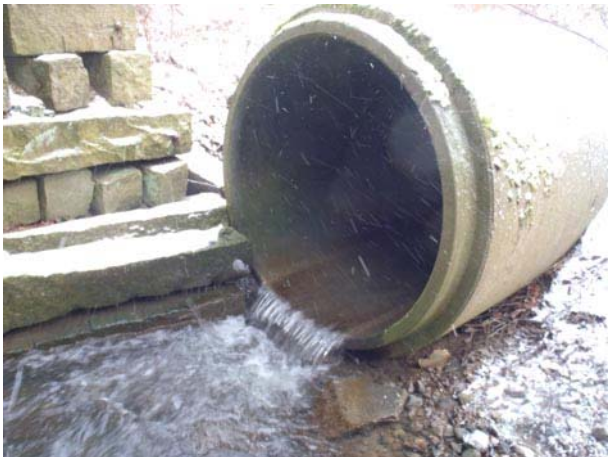
| <i>Nedströms kulvert</i> | | |

| <b>Anmärkning</b> Lång relativ brant kulvert uppströms, ca 900 m. Utgör definitivt hinder. Grönling har flyttats uppströms kulvert. Koordinat anger kulvertens utlopp. | | |

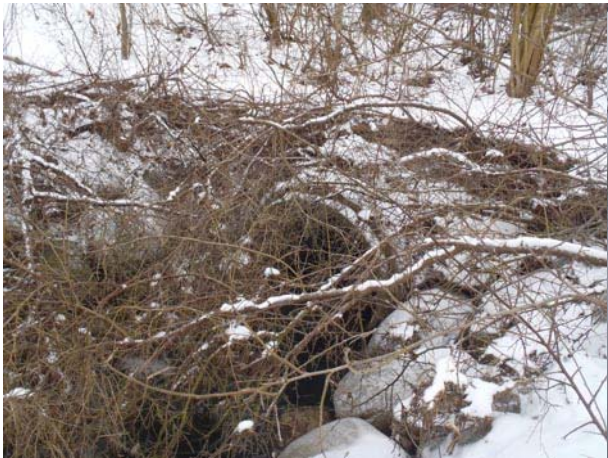
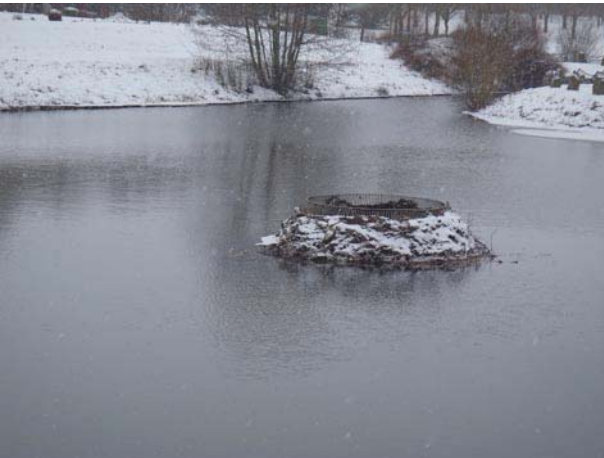
| <i>Utlopp från kulvert</i> | | |

| <b>Anmärkning</b> Damm belägen inom kyrkogård. Utlopp beläget mitt dammen genom kulvert. Koordinat anger kulvertens utlopp. | | |

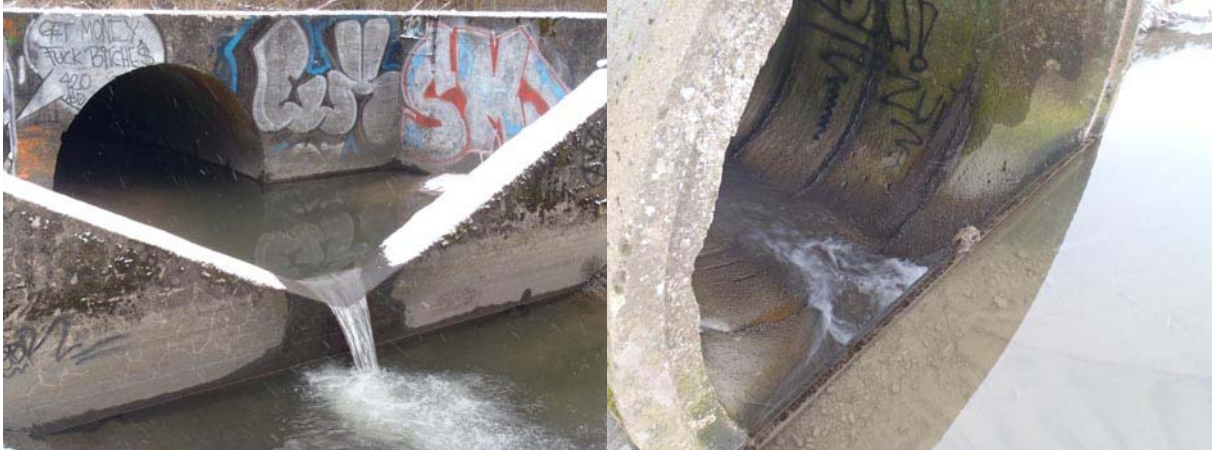
| Utlopp från kulvert | | Inlopp till kulvert |

| <b>Anmärkning</b> Lång kulvert (570 m) med högt fall utgör definitivt hinder. Koordinat anger kulvertens utlopp. | | |

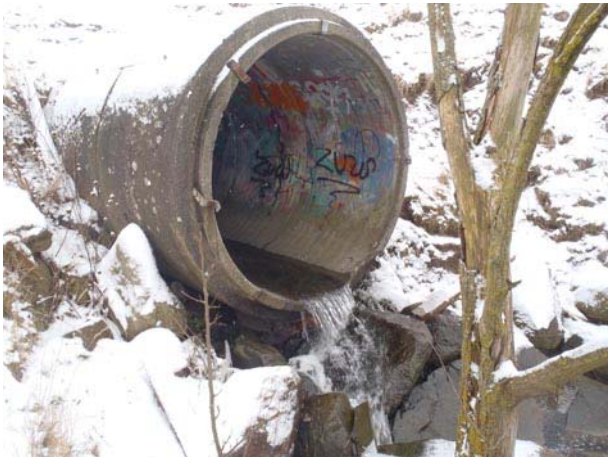
| Utlopp från kulvert | | |

| <b>Anmärkning</b> Lång kulvert med högt fall utgör definitivt hinder. | | |

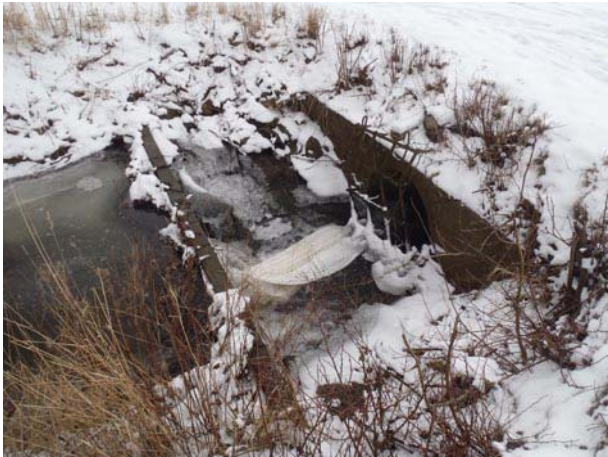
| <i>Inlopp till kulvert</i> | | |

| <b>Anmärkning</b> Lång kulvert (1700 m) med högt fall utgör definitivt hinder. Koordinat anger kulvertens utlopp. Ytterligare vandringshinder (kulvert) finns nedströms inom Staffanstorps kommun. | | |

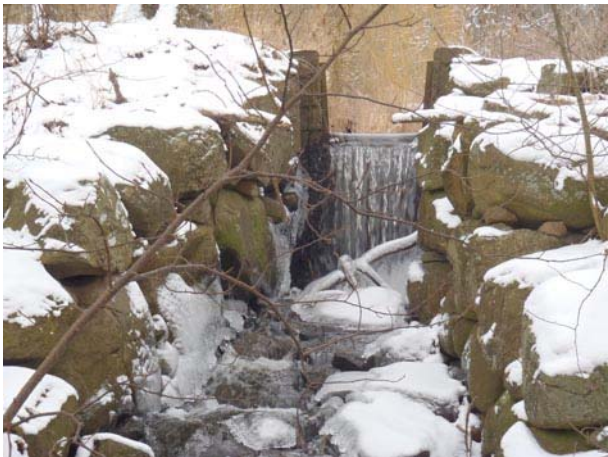
| <i>Utlopp från kvarndamm</i> | | |

| <b>Anmärkning</b> Äldre kvarndamm med högt dämme. Flera vandringshinder finns nedströms. Grönling har flyttats uppströms dämnet. | | |

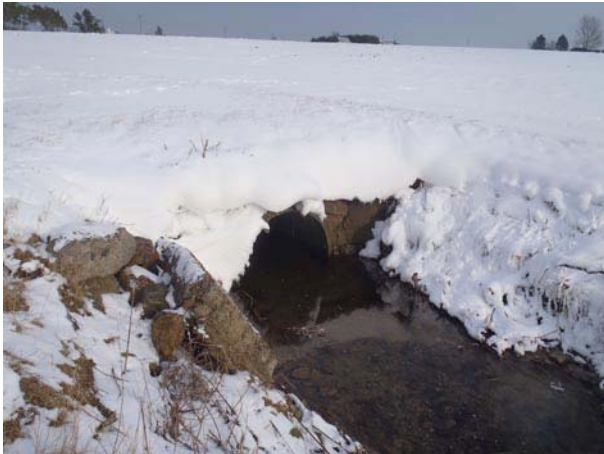
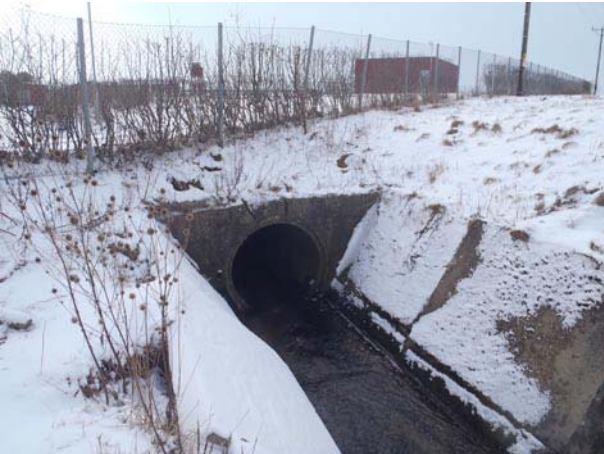
| Utlopp från kulvert | | Inlopp till kulvert | |

| <b>Anmärkning</b> Kulvert (160 m) som går under ett reningsverk. Tröskel finns i kulvert inom reningsverket. Grönling har flyttats uppströms kulvert. | | | |

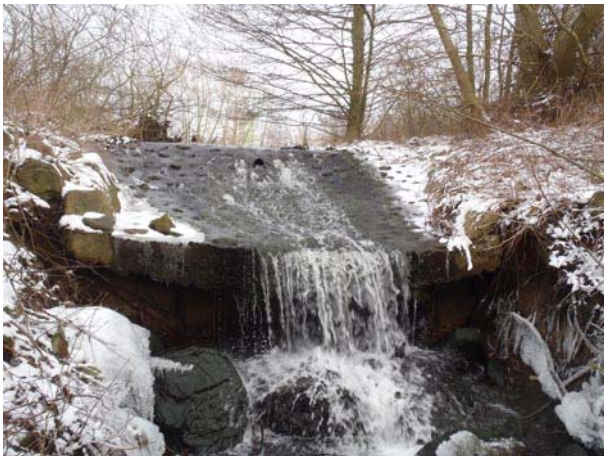
| Utlopp från damm | | | |

| <b>Anmärkning</b> Damm med högt dämme, har eroderat nedströms ca 1,5 m. Bäckens är kulverterad uppströms dammen. | | | |

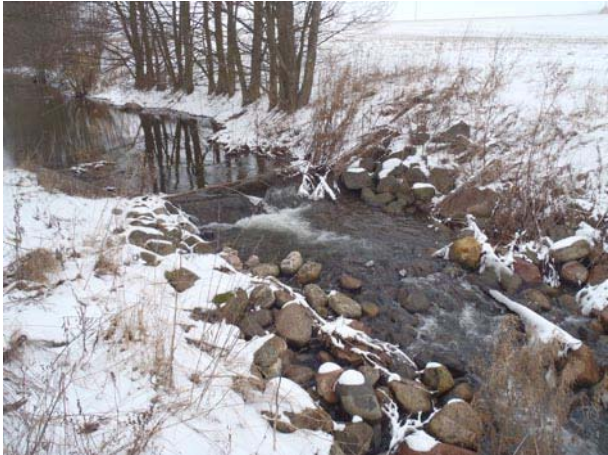
| <b>Data</b><br>Typ: damm                      Användning: våtmark                      Vattendom: saknas<br>Fallhöjd: 0,5                      Naturligt: nej                      Passerbarhet: partiellt<br>Fiskväg: utskov i dämmet med uppbyggnad med block nedströms<br><b>Åtgärd</b> Ingen<br><b>Anmärkning</b> När dammen anlades utgjorde utloppet av en gjuten platta som var ett definitivt vandringshinder. Utgör idag inget hinder för öring och ål. Havsöring leker uppströms dammen. | | |
| <br><i>Utlopp från damm</i> | | |

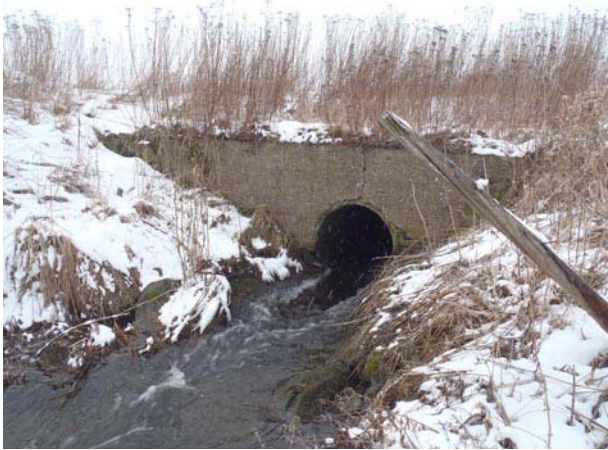
| <b>Data</b><br>Typ: kulvert                      Användning: vattenavledning                      Vattendom: saknas<br>Fallhöjd:                      Naturligt: nej                      Passerbarhet: definitivt<br>Fiskväg: saknas<br><b>Åtgärd</b> Ingen<br><b>Anmärkning</b> Kulvert (260 m) med brant fall. Bedöms vara definitivt. Om havsöring kan passera bör undersökas med elfiske upp och nedströms kulvert. | | |
| <br><i>Utlopp från kulvert</i> | | |

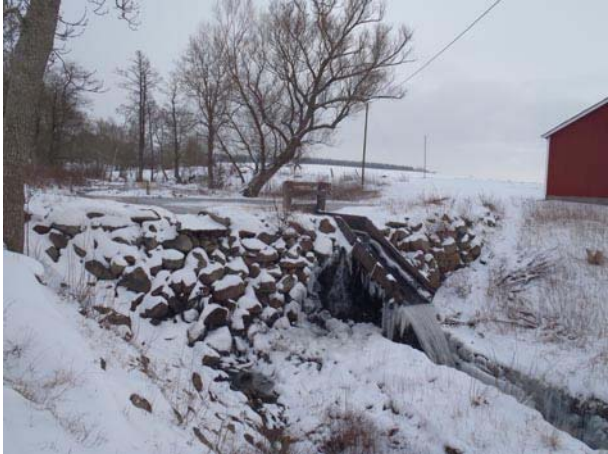
| <b>Anmärkning</b> Äldre kvarndamm som utgör definitivt hinder. Bäckens torkar ut uppströms under sommarhalvåret. Havsöring leker nedströms landsvägen. | | | |

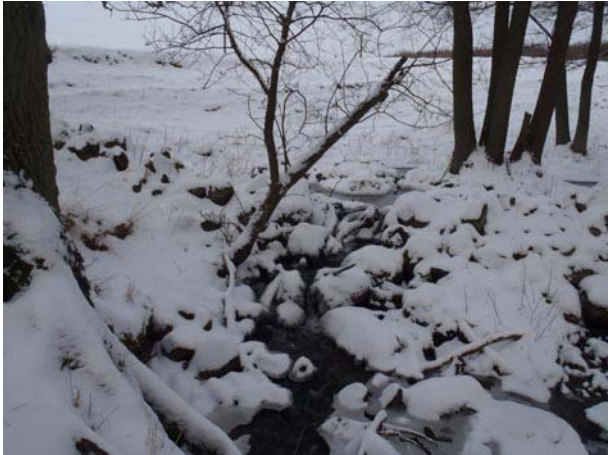
| <b>Anmärkning</b> Äldre stengärdsgård som går tvärs över bäcken. Bäckens torkar ut uppströms under sommarhalvåret. | | | |
| Stengärdsgård | | | |

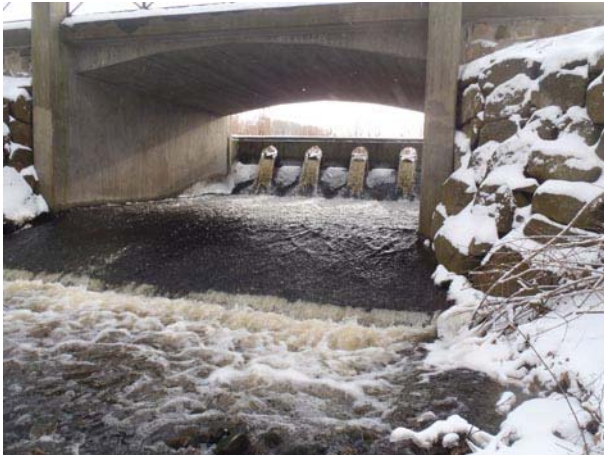
| Vattensystem <b>Höje å 091</b><br>Lokalnamn <b>Häckeberga</b> | | Vattendrag <b>Höje å</b><br>Lokalkoordinater <b>X:6164109 Y:1349908</b> | Lokalnr <b>39</b> |

| <b>Anmärkning</b> Häckebergasjön regleras med två utskov, den västra grenen med fast nivå. Tillflödena till sjön utgörs av fyra mindre bäckar. | | | |
| Västra utloppet från Häckebergasjön | | Östra utloppet | |
