2021-02-08

## Nivåmätningar i Höje å

Resultat av mätningar 2020

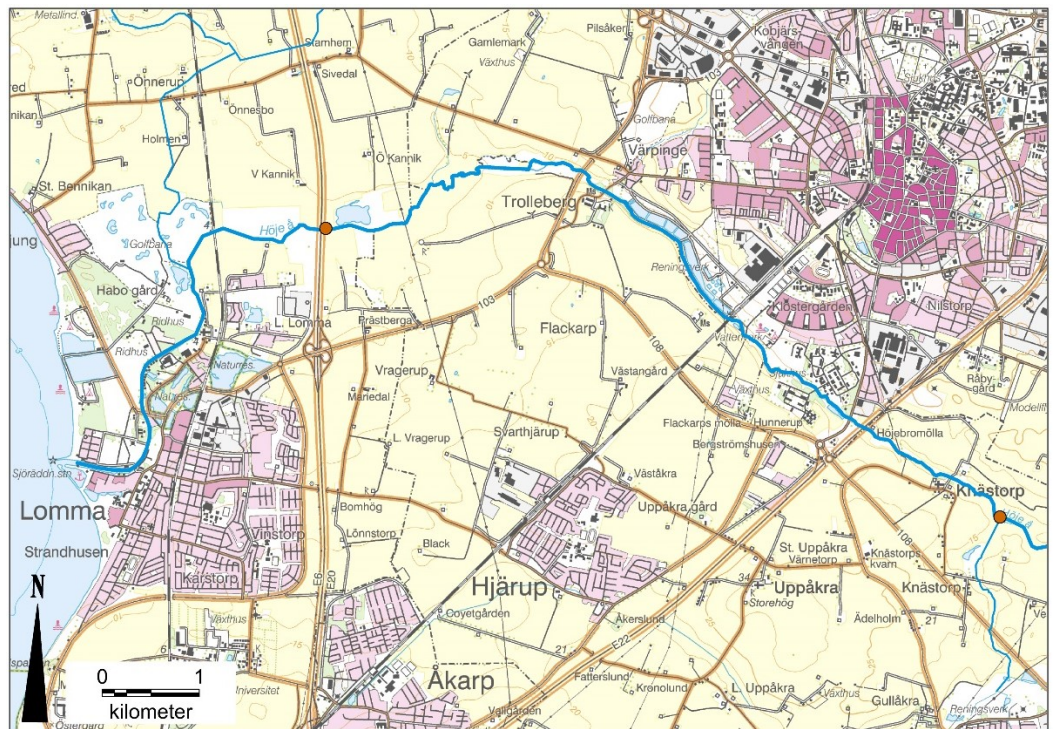
**Figur 1** Mätstationernas läge längs Höje å är utmarkerade med orangea punkter. Den ena ligger precis uppströms väg E6 och den andra vid Dynnbäckens mynning i Höje å. (Bakgrundskarta ©Lantmäteriet)

Mätstationernas läge visas med punkter i figur 1 nedan. Installationen har gjorts i samråd med markägare (Akademihemman vid båda mätstationer) samt respektive arrendator.

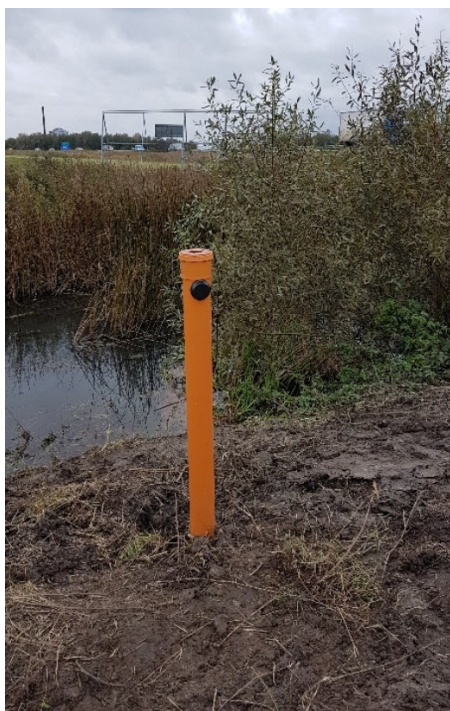
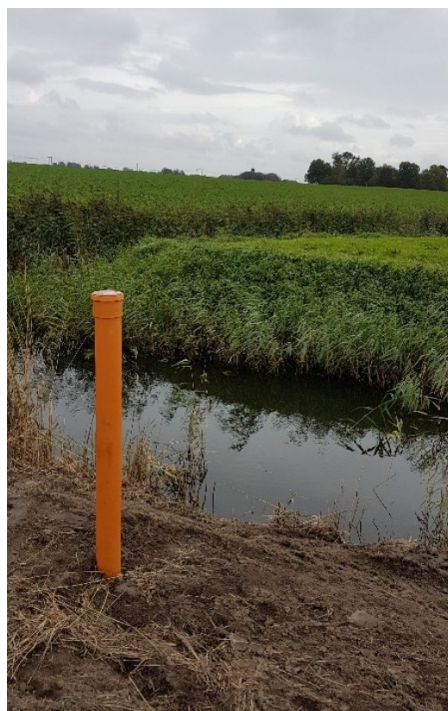
På respektive mätstation har en mätbrunn anlagts och i figur 2 visas mätbrunnarnas utseende. Mätbrunnarna består av ett vinklat rör vars nedre del har anlagts så nära åns botten som möjligt. Vattennivån i mätbrunnen följer på så vis nivån i ån, både vid låga och höga flöden, och brunnen gör det möjligt att komma åt mätutrustningen även vid höga flöden.

**Figur 2** Mätbrunnarnas utseende. Rören är vinklade mot ån, i nivå med åns botten, som i skissen nederst. Ovan till vänster Höje å vid E6 och till ovan till höger Höje å vid Dynnbäckens mynning. Den svarta dosan som syns i bilden till vänster är antennen som hör till modemmet som sitter på insidan av röret.

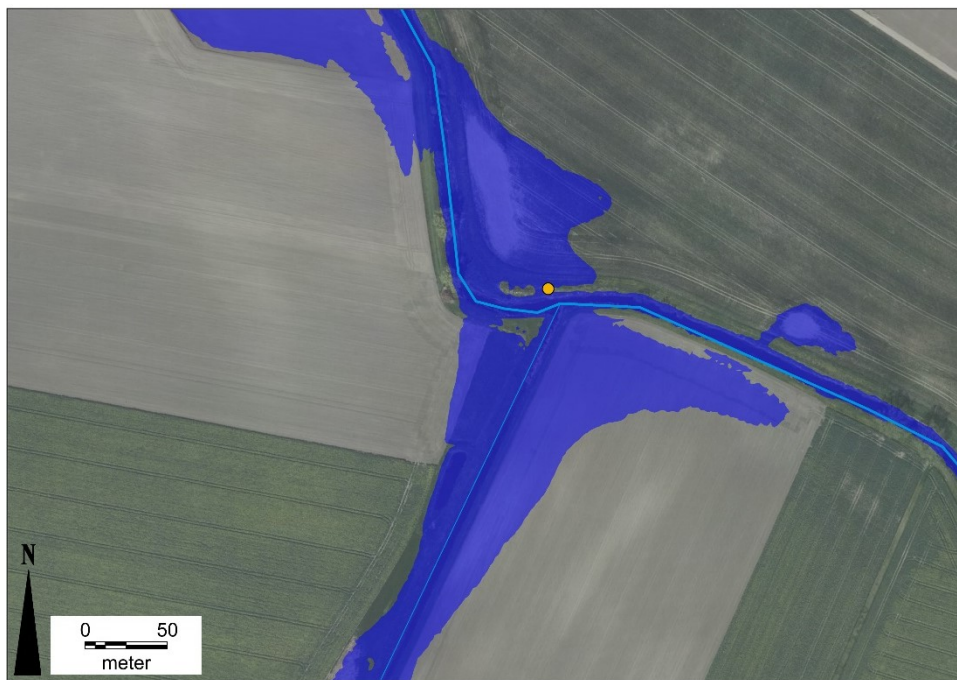
**Figur 8** Blå, skuggad yta motsvarar den högsta uppmätta vattennivån under mätperioden, +10,78 m. Gul punkt motsvarar mätstationens läge.

I figur 8 visas en översvämningsyta i området kring mätstationen som motsvarar årets högsta uppmätta nivå, +10,78 m.

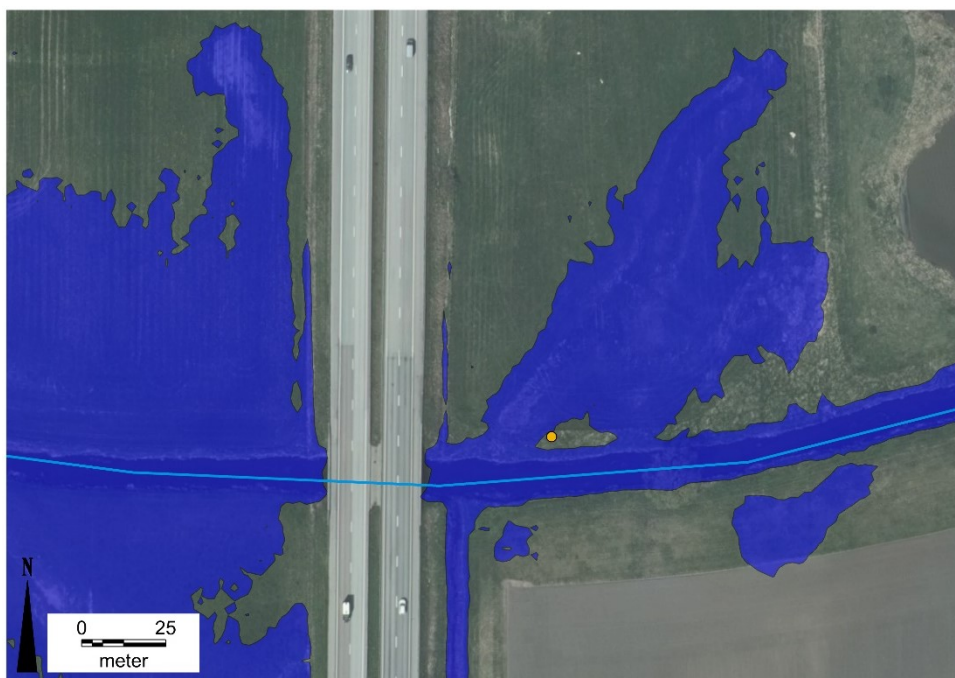
**Figur 12** Blå, skuggad yta motsvarar den högsta uppmätta vattennivån under mätperioden, +2,18 m. Gul punkt motsvarar mätstationens läge.

I figur 12 visas en översvämningsyta i området kring mätstationen som motsvarar årets högsta uppmätta nivå, +2,18 m.
