# Nivåmätningar i Höje å

Resultat av mätningar 2021

2022-06-21

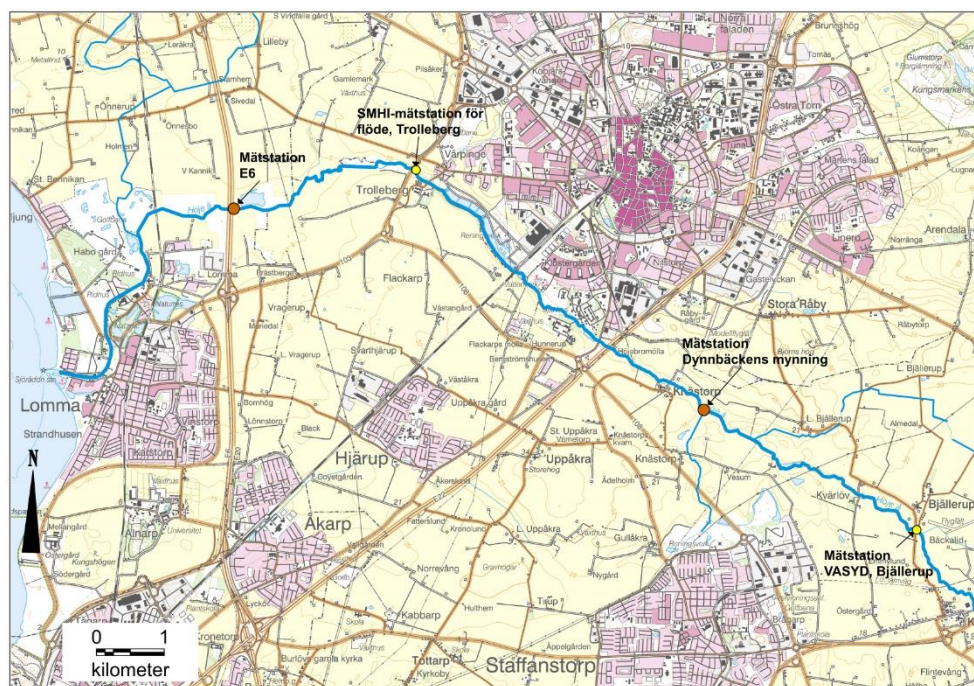
**Figur 1** Mätstationernas läge längs Höje å är utmarkerade med orangea punkter. Den ena ligger precis uppströms väg E6 och den andra vid Dynnbäckens mynning i Höje å. Gula punkter anger positionerna för SMHI:s mätstation i Trolleberg och VA SYDs mätstation vid Bjällerup (Bakgrundskarta © Lantmäteriet)

Mätstationernas läge visas med punkter i figur 1 nedan. Installationen har gjorts i samråd med markägare (Akademihemman vid båda mätstationer) samt respektive arrendator.

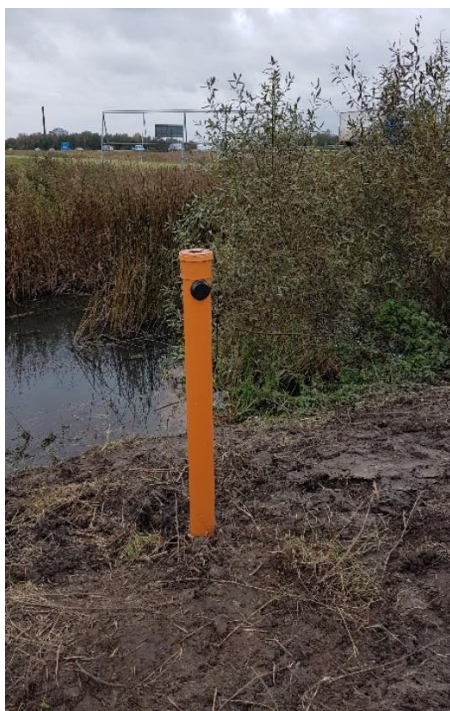
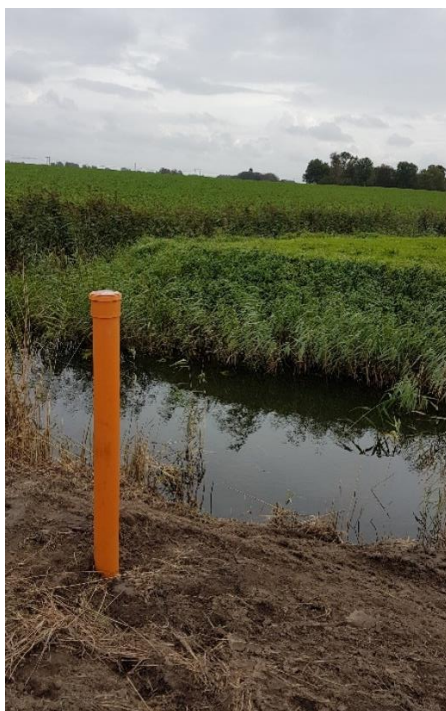
**Figur 2** Mätbrunnarnas utseende. Rören är vinklade mot ån, i nivå med åns botten, som i skissen nederst. Ovan till vänster Höje å vid E6 och ovan till höger Höje å vid Dynnbäckens mynning. Den svarta dosan som syns i bilden till vänster är antennen som hör till modemmet som sitter på insidan av röret.

På respektive mätstation har en mätbrunn anlagts och i figur 2 visas mätbrunnarnas utseende. Mätbrunnarna består av ett vinklat rör vars nedre del har anlagts så nära åns botten som möjligt. Vattennivån i mätbrunnen följer på så vis nivån i ån, både vid låga och höga flöden, och brunnen gör det möjligt att komma åt mätutrustningen även vid höga flöden.

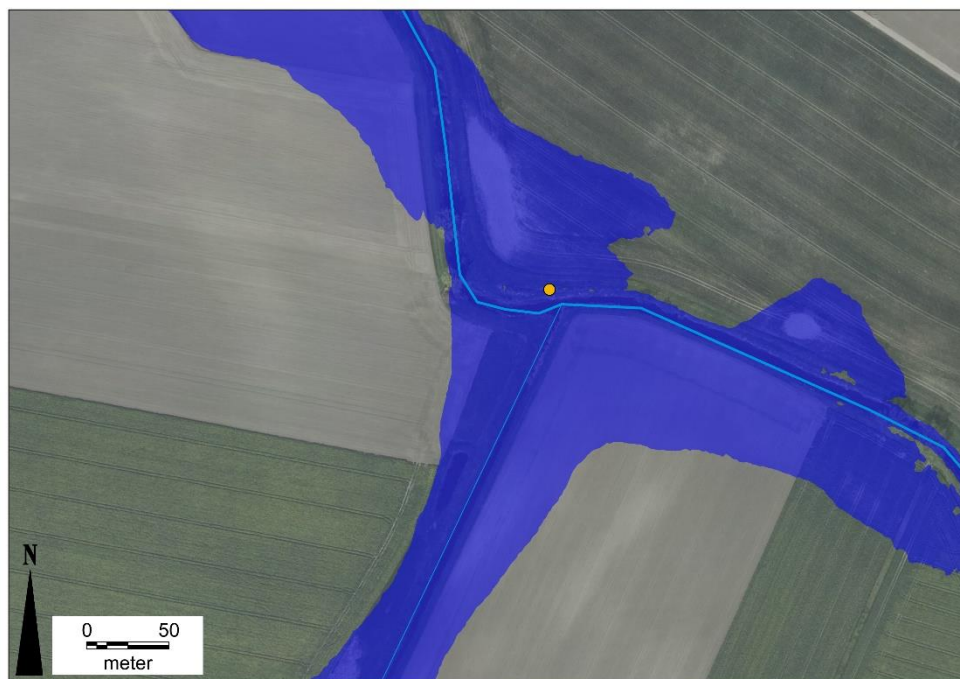
**Figur 8** Blå, skuggad yta motsvarar den högsta uppmätta vattennivån under mätperioden, +11,20 m (teoretiskt översvämmat område). Gul punkt visar mätstationens läge. (Bakgrundskarta © Lantmäteriet)

I figur 8 visas en teoretisk översvämningsyta i området kring mätstationen som motsvarar årets (och hela mätperiodens) högsta uppmätta nivå, +11,2 m.
