# Undersökning av fiskfauna och vandringshinder Höje å - Kävlingeån 2021

**Lunds kommun**

**Eklövs Fiske och Fiskevård**

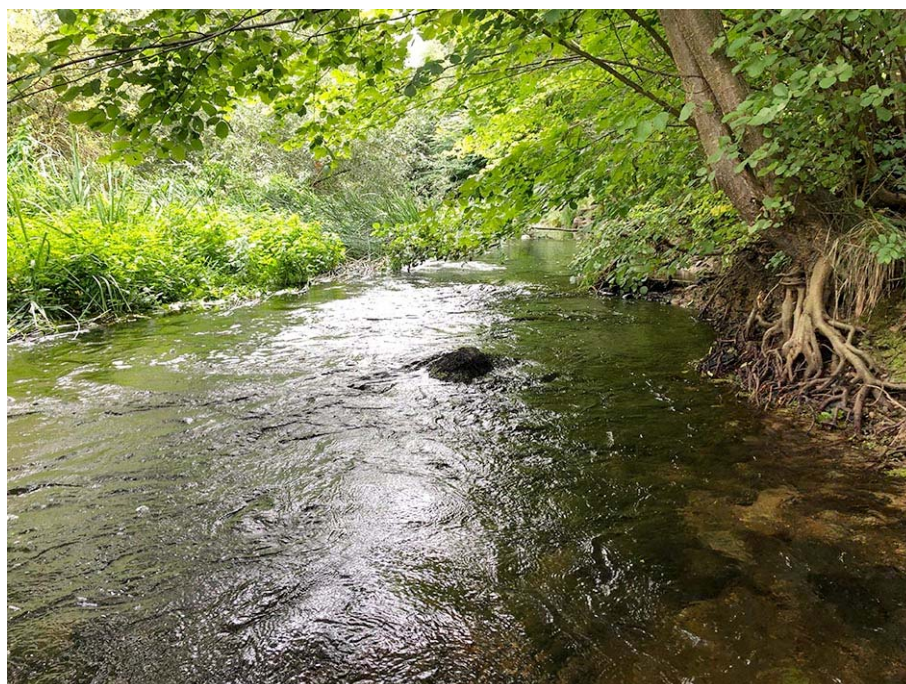
**Anmärkning:** Fåran nedströms dämnet vid Rinnebäck provfiskades. Förekomst av mört, sandkrypare, signalkräfta och öring. Elfiske har tidigare utförts vid Rinnebäck, då erhöles elritsa, grönling, gädda, id, mört, sandkrypare, ål och öring (2012, 2015, 2018). Förekomst av föroreningsstålga arter och låg täthet av öring medför att lokalen bedöms till måttlig ekologisk status.

**Ekologisk status:** Måttlig

Fisket utfördes i åfåran nedströms dämnet vid Rinnebäck. Grönling, sandkrypare och öring förekommer i Kävlingeåns huvudfåra på strömvattenmiljöer och har tidigare registrerats nedströms Rinnebäck vid Silverforsen (Eklöv 2006, 2015). Vid fisket 2021 fångades mört, sandkrypare, signalkräfta och öring. Lokalen klassas med måttlig ekologisk status. Vid tidigare elfiske har elritsa, grönling, gädda, id, lake, mört, sandkrypare, ål och öring registrerats (2012, 2015, 2018).

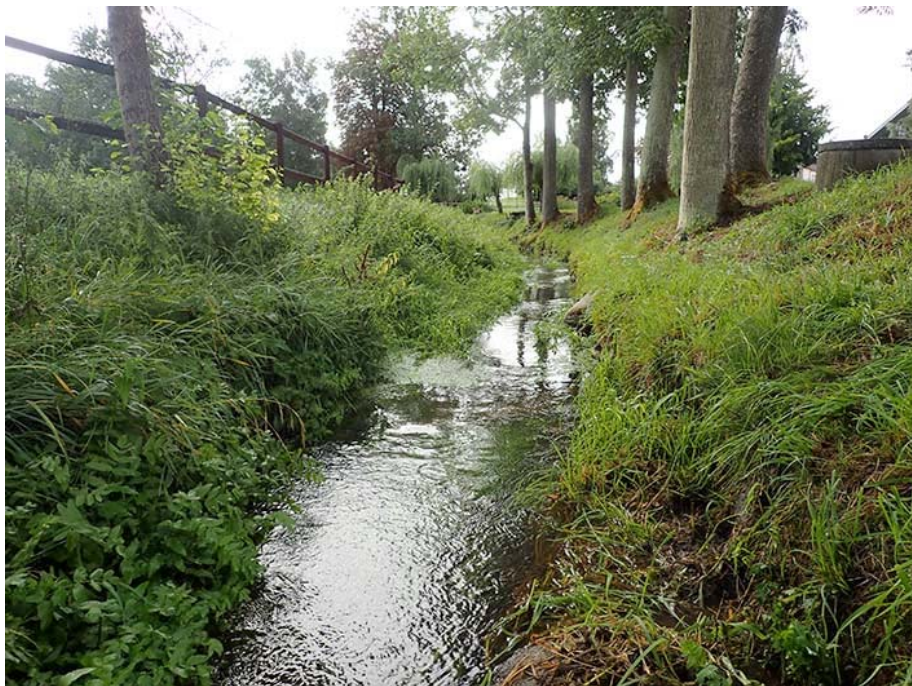
**Anmärkning:** Lokalen är belägen uppströms bron i Västra Hoby. Tätheten av öring var måttlig hög. Vattenbiotopen är påverkad av rensning med relativ jämn botten. Elfiske har tidigare utförts i Hobybäcken, då erhöles grönling, lake, småspigg, storspigg, signalkräfta, ål och öring (1993, 1999, 2012, 2015, 2018). Lokalen klassas med god ekologisk status på grund av avsaknad av föroreningståliga arter som småspigg och storspigg.

**Ekologisk status:** God

I Hobybäcken leker havsöring regelbundet och tätheten av öring var måttligt hög. Inga andra arter fångades. Grönling har tidigare registrerats i bäcken men i låga tätheter (Eklöv 2000). Andra arter som fångades var storspigg och signalkräfta. Lokalen klassas med god ekologisk status. Vid tidigare elfiske har grönling, lake, småspigg, storspigg, ål och öring registrerats (1993, 1999, 2012, 2015, 2018).

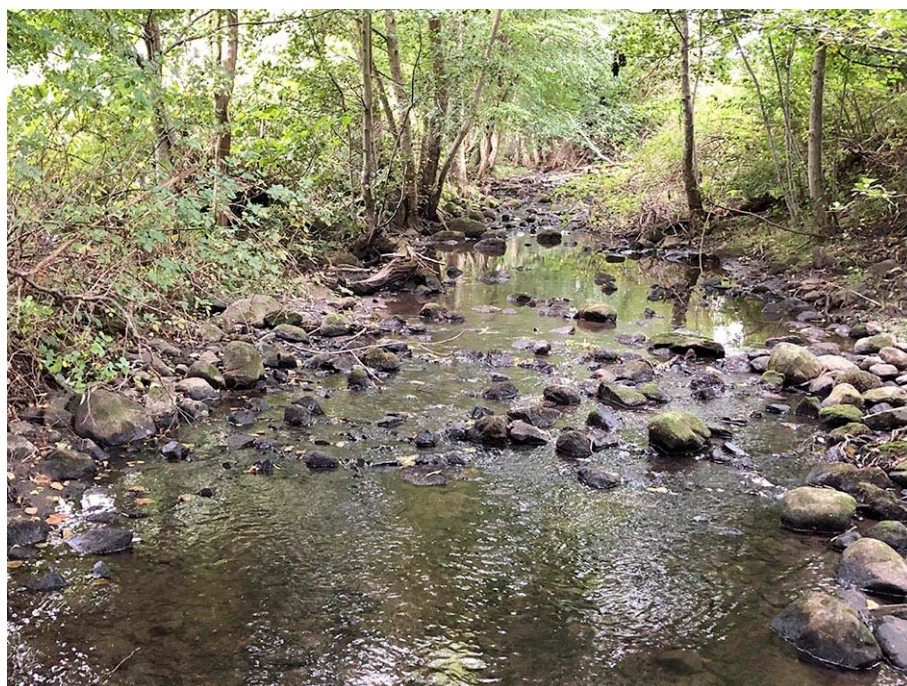
**Anmärkning:** Lokalen är belägen vid Södra Sandby i kanten av Naturreservatet Fågelsångsdalen. Elfiske har tidigare utförts i Sularpsbäcken, då erhöles elritsa, grönling och öring (1998, 2005, 2010, 2012, 2015, 2018). Vid ett ekologiskt experiment sattes öring ut i bäcken under 2006 (Fiskeriverket), rester av dessa kan ha etablerat ett stationärt bestånd. Vandringshinder nedströms har åtgärdats under 2017. Havsöring kan nu komma upp till lokalen. Låg tätheten av öring (0+) och förekomst av föroreningstålga arter (storspigg) medför att lokalen klassas med otillfredsställande ekologisk status.

**Ekologisk status:** Otillfredsställande

I Sularpsbäcken vid Södra Sandby fångades elritsa, grönling, signalkräfta, storspigg och öring. Tätheten av öring var låg. Nedströms lokalen i Sularpsbäcken fanns tidigare flera vandringshinder varav ett bedömdes vara svårt att passera även för havsöring. Dessa vandringshinder åtgärdades 2017 och havsöring kan nu tas sig upp till lokalen. Låg täthet av öring (0+) och förekomst av föroreningståliga arter (storspigg) medför att lokalen klassas med otillfredsställande ekologisk status. Vid tidigare elfiske har elritsa, grönling, storspigg, signalkräfta och öring registrerats (1998-2018).

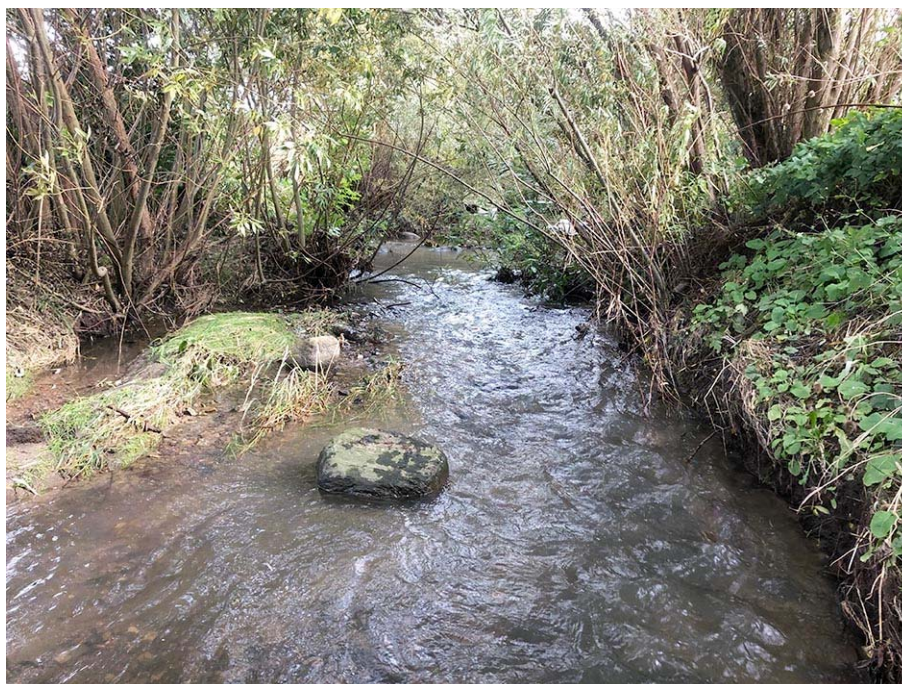
**Anmärkning:** Lokalen är belägen nedströms Vallkärra intill Nöbbelevs mosse. Tätheten av öring var relativt låg. Elfiske uppströms i de två grenarna vid Vallkärra 2021, var tätheten av öring betydligt högre. Elfiske har tidigare utförts, då erhöles abborre, groplöja, grönling, småspigg, signalkräfta och öring (2012, 2015, 2018).

**Ekologisk status:** Måttlig

I Vallkärrabäcken vid Nöbbelövs mosse erhöles en hög täthet av grönling. Nedströms i Vallkärrabäcken finns en lång kulvert (770 m) som utgör vandringshinder för mindre arter medan havsöring kan vandra upp under hösten. Före 1999 fanns ingen grönling uppströms denna kulvert. I ett projekt för Lunds kommun flyttades grönling uppströms kulverten till tre områden hösten 1999 (Eklöv 2001). Ett bestånd med grönling har därefter etablerats i Vallkärrabäcken (Eklöv 2002). Vid fisket 2021 var tätheten av öring relativt låg. Vid ett fiske tidigare under hösten 2021, fångades rikligt med öring uppströms den undersökta lokalen. Lokalen klassas med måttlig ekologisk status. Andra arter som fångades var signalkräfta. Vid tidigare elfiske har abborre, groplöja, grönling, småspigg, signalkräfta och öring registrerats (2012-2018).

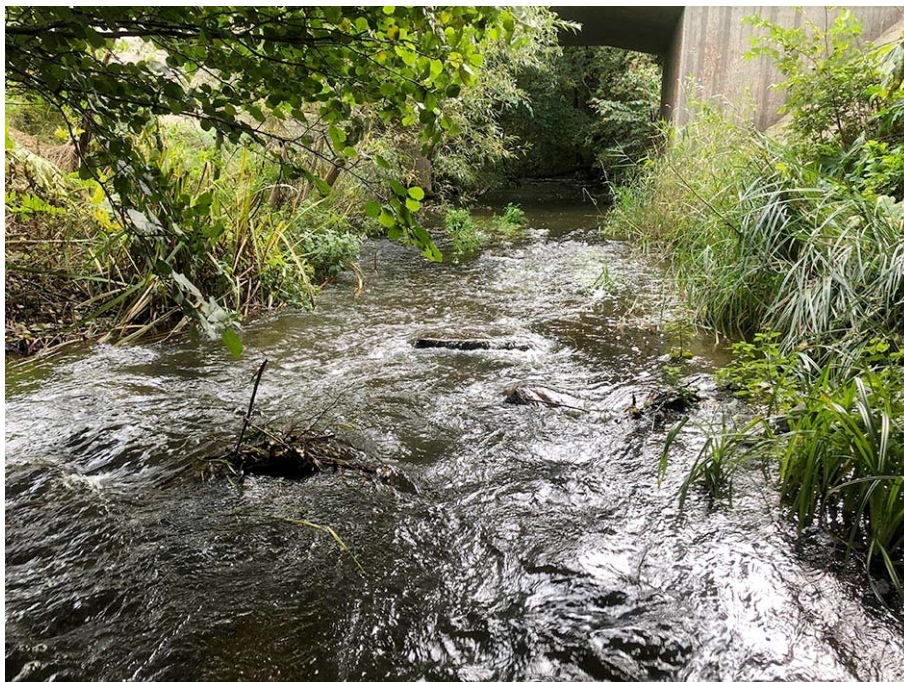
**Anmärkning:** Lokalen är belägen nedströms landsvägen norr om Genarp. Tätheten av grönling och öring var måttlig till hög, vilket indikerar på goda förhållanden för strömlevande fiskarter. Lokalen har tidigare undersökts, då erhöles elritsa, grönling, mört, nejonöga, signalkräfta, ål och öring (1989, 1991, 1994, 1997, 2012, 2015, 2018).

**Ekologisk status:** Måttlig

I Höje å vid Genarp erhöles måttligt höga tätheter med grönling och öring, vilket indikerar på bra förhållande för dessa arter. Andra arter som fångades var abborre. Lokalen har en relativt låg påverkansgrad med god vattenkvalité. Lokalen klassas dock med måttlig ekologisk status på grund av förekomst av abborre som är en föroreningstålig art. Vid tidigare fisken har elritsa, grönling, mört, nejonöga, signalkräfta, ål och öring registrerats (1989-2015).

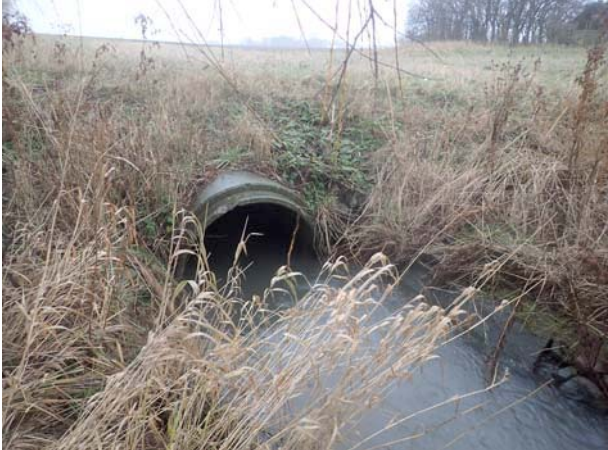
| <p><b>Data</b></p> <p>Typ: kulvert      Användning: vattenavledning      Vattendom: saknas<br/> Fallhöjd:      Naturligt: nej      Passerbarhet: passerbart<br/> Fiskväg: saknas</p> <p><b>Åtgärd</b> Ingen åtgärd</p> <p><b>Anmärkning</b> Relativ lång kulvert, 270 m, havsöring och större fisk kan passera. Koordinat anger kulvertens utlopp. Ingen förändring har skett sedan 2015.</p> | | | |
| <p><i>Utlopp från kulvert vid Fjelie</i></p> | | | |

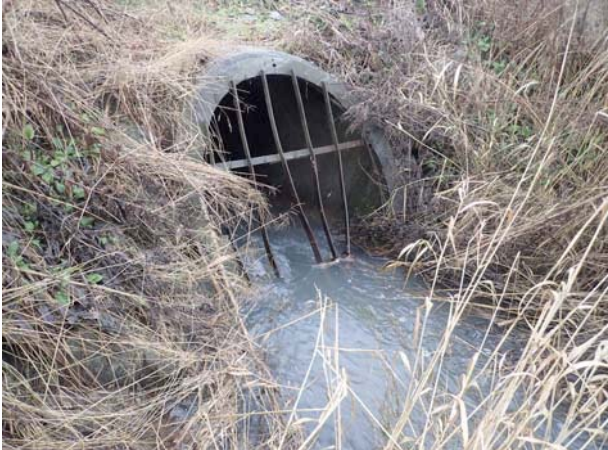
| <p><b>Data</b></p> <p>Typ: kulvert      Användning: vattenavledning      Vattendom: saknas<br/> Fallhöjd: 1 m      Naturligt: nej      Passerbarhet: partiellt<br/> Fiskväg: saknas</p> <p><b>Åtgärd</b> Ingen.</p> <p><b>Anmärkning</b> Lång kulvert, 770 m, havsöring kan passera under höst och vinter. Grönling har flyttats uppströms kulvert och har etablerat ett livskraftigt bestånd uppströms. Koordinat anger kulvertens utlopp. Ingen förändring har skett sedan 2015.</p> | | | |
| <p><i>Inlopp till kulvert</i></p> | | | |

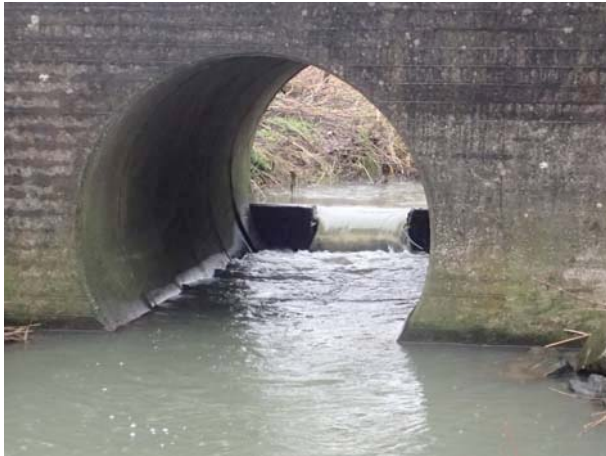
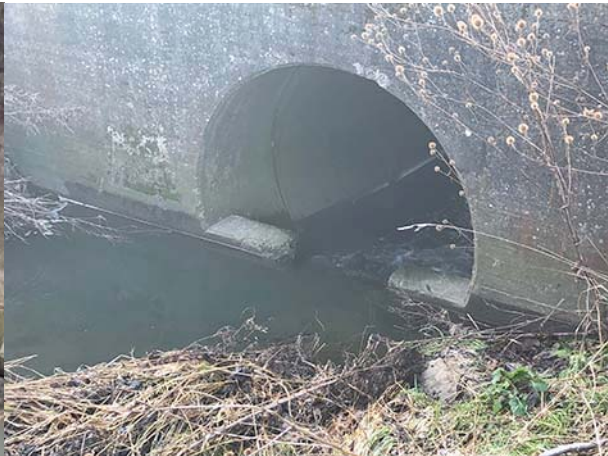
| <b>Data</b><br>Typ: kulvert      Användning: vägövergång      Vattendom: saknas<br>Fallhöjd: 0,3 m      Naturligt: nej      Passerbarhet: passerbart<br>Fiskväg: utskov har utförts i dämmet<br><b>Åtgärd</b> Ingen.<br><b>Anmärkning</b> Kulvert med dämme under vägövergång. Ett utskov har öppnats i dämmet sedan inventeringen 1999. Ingen förändring har skett sedan 2015. | | |
| <i>Nedströms kulvert</i> <i>Uppströms kulvert</i> | | |

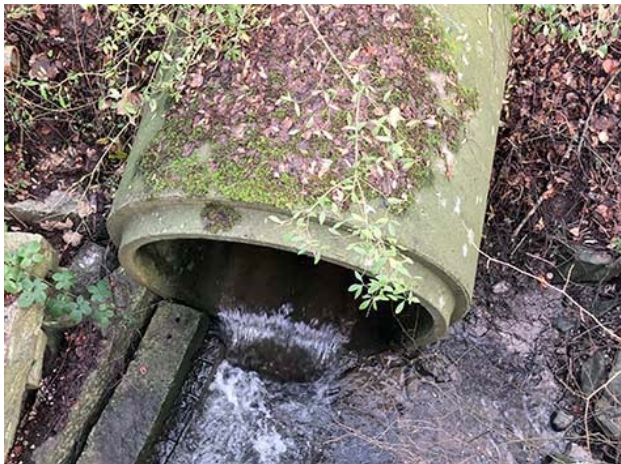
| <b>Data</b><br>Typ: kulvert      Användning: vattenavledning      Vattendom: saknas<br>Fallhöjd: 5 m      Naturligt: nej      Passerbarhet: definitivt<br>Fiskväg: saknas<br><b>Åtgärd</b> Ingen.<br><b>Anmärkning</b> Lång relativ brant kulvert uppströms, ca 900 m. Utgör definitivt hinder. Grönling har flyttats uppströms kulvert. Koordinat anger kulvertens utlopp. Ingen förändring har skett sedan 2015. | | |
| <i>Utlopp från kulvert</i> | | |

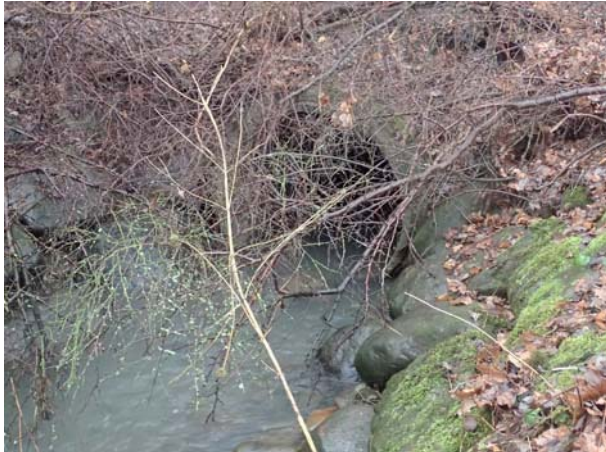
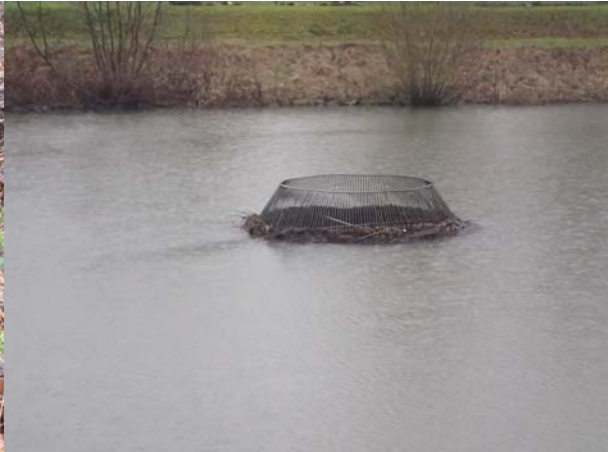
| <b>Anmärkning</b> Damm belägen inom kyrkogård. Utlopp beläget mitt i dammen genom kulvert, med högt fall, utgör definitivt hinder. Koordinat anger kulvertens utlopp. Ingen förändring har skett sedan 2015. | | | |
| Utlopp från kulvert | | Inlopp till kulvert | |

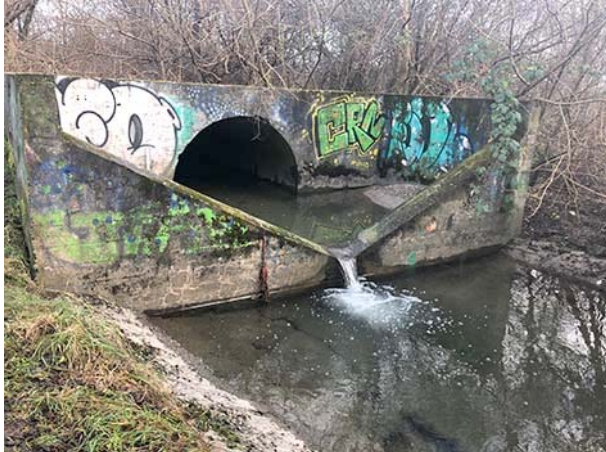
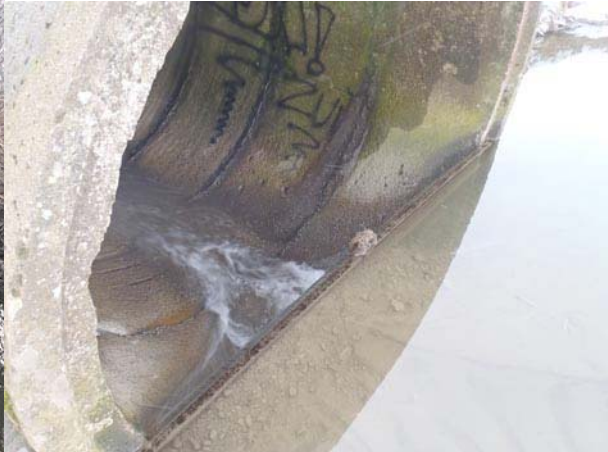
| <b>Anmärkning</b> Lång kulvert (570 m) med högt fall utgör definitivt hinder. Koordinat anger kulvertens utlopp. Ingen förändring har skett sedan 2015. | | | |
| Utlopp från kulvert | | Inlopp till kulvert | |

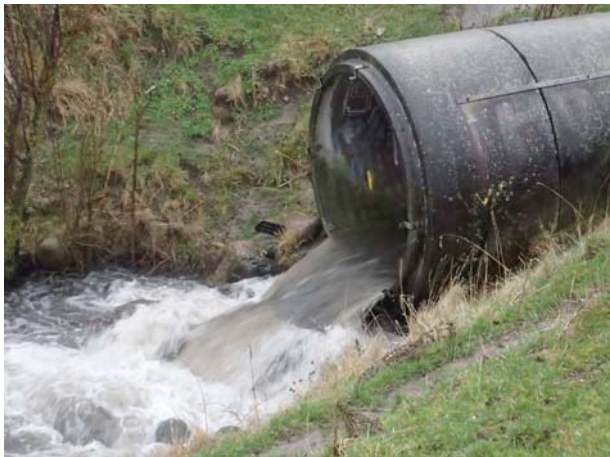
| <b>Anmärkning</b> Kulvert med högt fall utgör definitivt hinder. Koordinat anger kulvertens utlopp. Ingen förändring har skett sedan 2015. | | |
| <i>Utlopp från kulvert</i> | | |

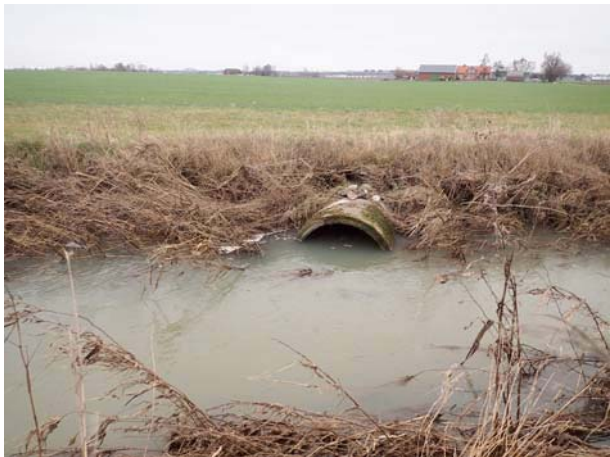
| <b>Anmärkning</b> Lång kulvert (1600 m) utgör troligtvis vandringshinder för de flesta arter. Öring förekommer uppströms, vilket indikerar att havsöring kan passera vid vissa flöden. Koordinat anger kulvertens utlopp. Ingen förändring har skett sedan 2015. | | |
| <i>Utlopp från kulvert</i> | | |

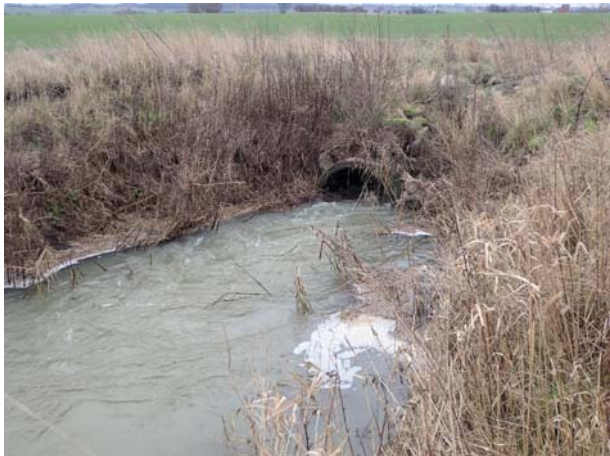
| <b>Anmärkning</b> Lång kulvert (600 m) med relativ hög vattenhastighet. Utgör troligtvis ett svårpasserbart hinder vid höga flöden. Om havsöring kan passera bör undersökas med elfiske upp och nedströms kulvert. Koordinat anger kulvertens utlopp. Ingen förändring har skett sedan 2015. | | | |
| <i>Utlopp från kulvert</i> | | | |

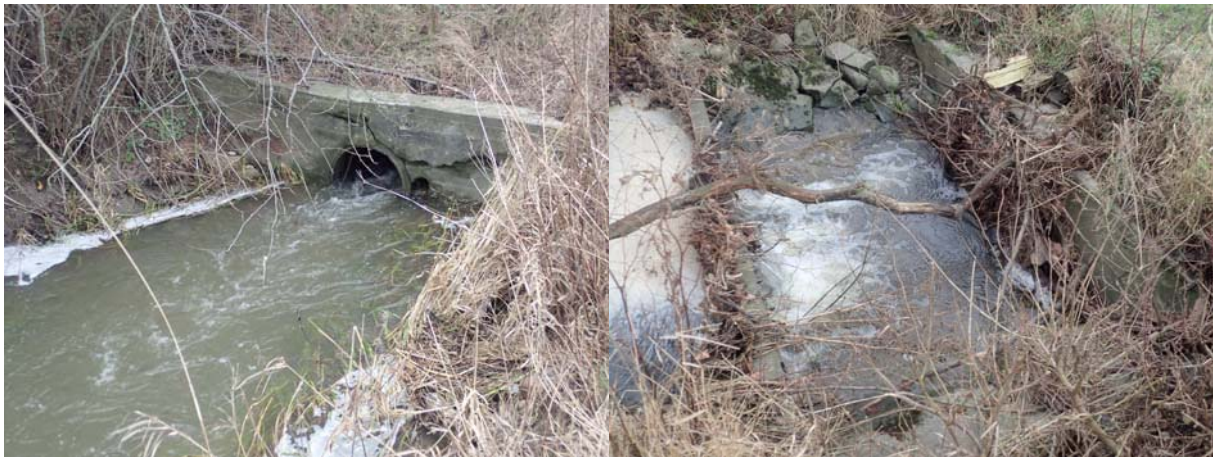
| <b>Anmärkning</b> Lång kulvert (1700 m) med högt fall utgör definitivt hinder. Koordinat anger kulvertens utlopp. Ingen förändring har skett sedan 2015. | | | |
| <i>Utlopp från kulvert</i> | | <i>Inlopp till kulvert</i> | |

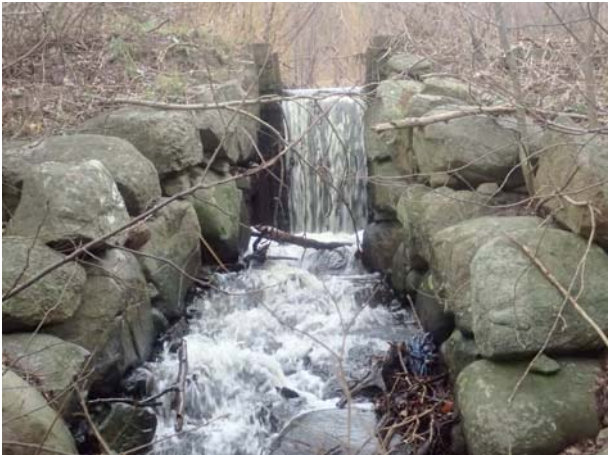
| <b>Anmärkning</b> Äldre kvarndamm med högt dämme. Flera vandringshinder finns nedströms. Grönling har flyttats uppströms dämmet till bäcken som rinner genom Dalby Söderskog. Ingen förändring har skett sedan 2015. | | | |
| <i>Utlopp från kvarndamm</i> | | | |

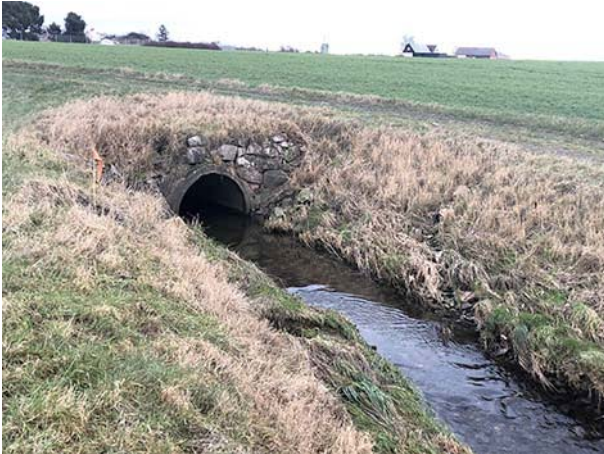
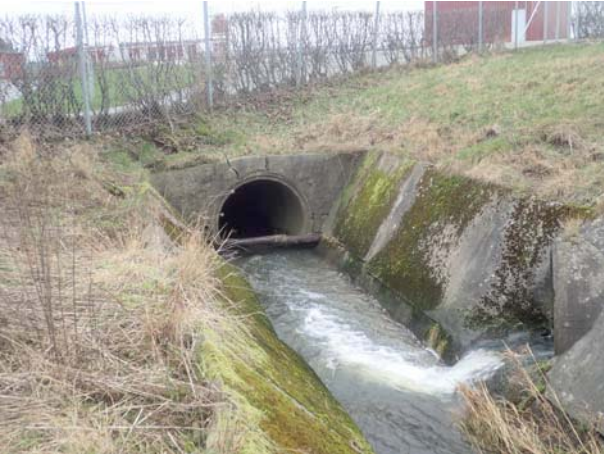
| <b>Anmärkning</b> Kulvert (160 m) som går under ett reningsverk. Tröskel finns i kulvert inom reningsverket. Grönling har flyttats uppströms kulvert. Koordinat anger kulvertens utlopp. Ingen förändring har skett sedan 2015. | | | |
| <i>Utlopp från kulvert</i> | | <i>Inlopp till kulvert</i> | |

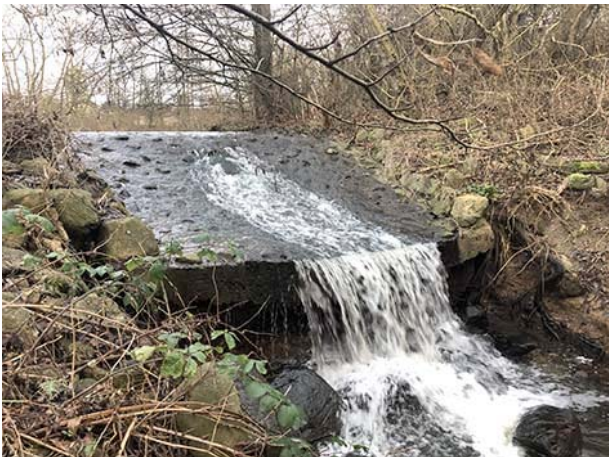
| <b>Anmärkning</b> Damm med högt dämme, har eroderat nedströms ca 1,5 m. Bäckens är kulverterad uppströms dammen. Ingen förändring har skett sedan 2015. | | |
| <i>Utlopp från damm</i> | | |

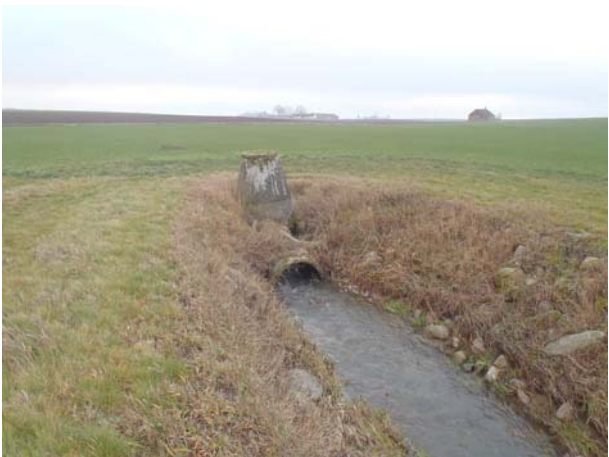
| <b>Anmärkning</b> Lång kulvert (1400 m) med högt fall. Utgör troligtvis ett definitivt hinder. Koordinat anger kulvertens utlopp. Ingen förändring har skett sedan 2015. | | |
| <i>Utlopp från kulvert</i> | | |

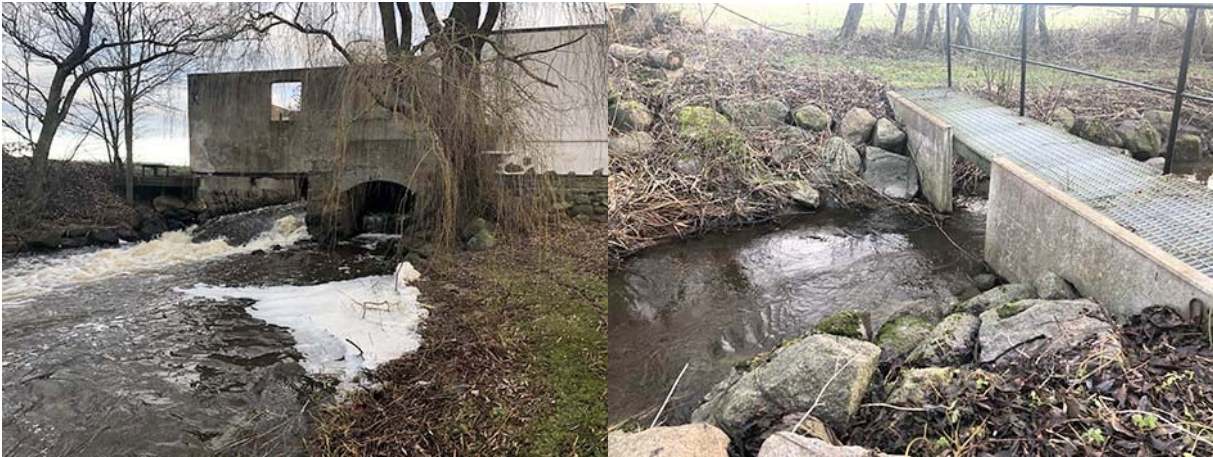
| <b>Anmärkning</b> Ingen kraftproduktion sker idag vid kvarnen. Omlöpet fungerar för alla fiskarter och utgör ett bra exempel på en faunapassage. Tidigare fanns en fiskräknare placerad i övre delen av omlöpet. Inloppet till fiskvägen restaurerades under 2014. | | |
| <i>Fallet nedströms kvarnen</i> | | <i>Inloppet till fiskvägen</i> |

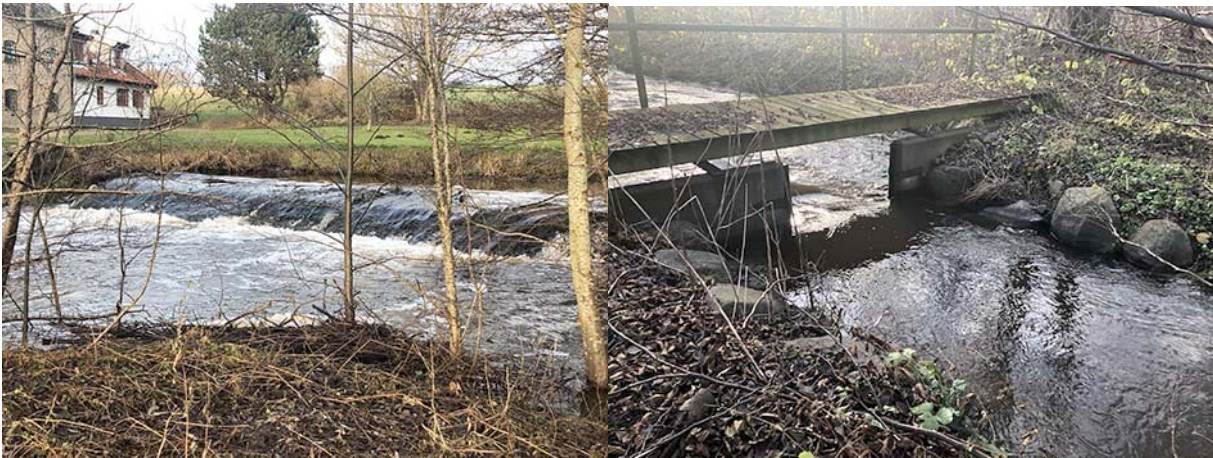
| <b>Anmärkning</b> Omlöpet fungerar för alla fiskarter och utgör ett bra exempel på en faunapassage. Ingen förändring har skett sedan 2015. | | |
| <i>Fallet vid Alberta (högvatten)</i> | | <i>Inloppet till fiskvägen</i> |

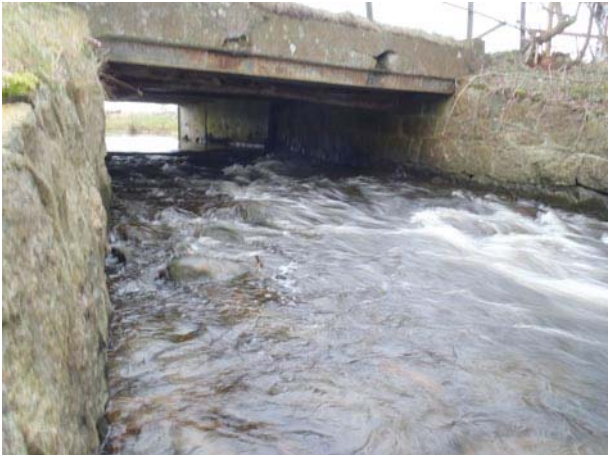
| <b>Anmärkning</b> Tidigare fanns en kvarnverksamhet vid Esarp. Dammen är idag sänkt och en tröskel fanns tidigare under bron före åtgärden 1999. Fiskvägen fungerar för alla fiskarter. Ingen förändring har skett sedan 2015. | | |
| <i>Fallet vid Esarp</i> | | |

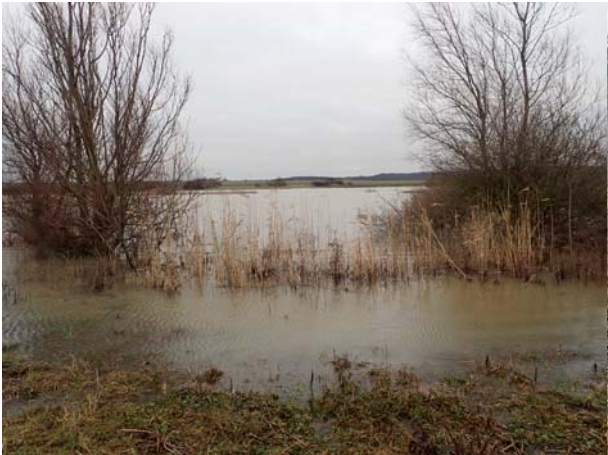
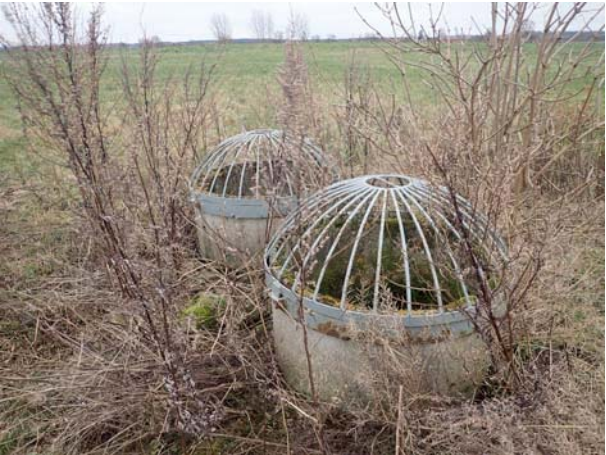
| <b>Anmärkning</b> Våtmarken är belägen norr om Höje å, anlades under 1990-talet. Ett flöde leds in från vattendraget Leret (vid låga flöden ca 50%). Öringsmolt kan vandra in uppifrån men har svårt att hitta ut från dammen, som har ett nersänkt utlopp genom en kulvert och nivåreglering. Ingen förändring har skett sedan 2015. | | |
| <i>Nedre delen av anlagd våtmark</i> | <i>Utloppet regleras med munkutlopp</i> | |

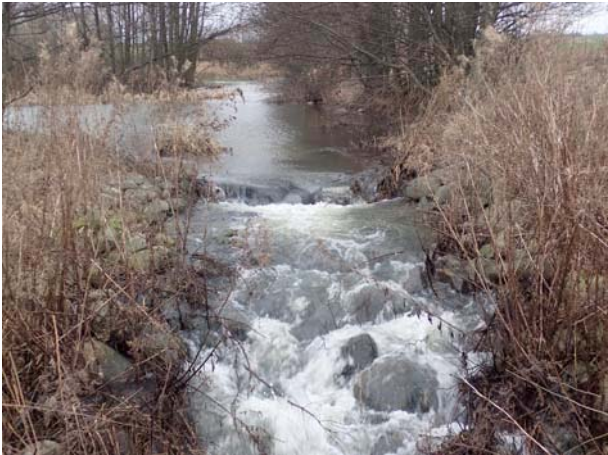
| <b>Anmärkning</b> När dammen anlades utgjorde utloppet av en gjuten platta som var ett definitivt vandringshinder. Utgör idag inget hinder för öring och ål. Havsöring leker uppströms dammen. Ingen förändring har skett sedan 2015. | | |
| <i>Utlopp från damm</i> | | |

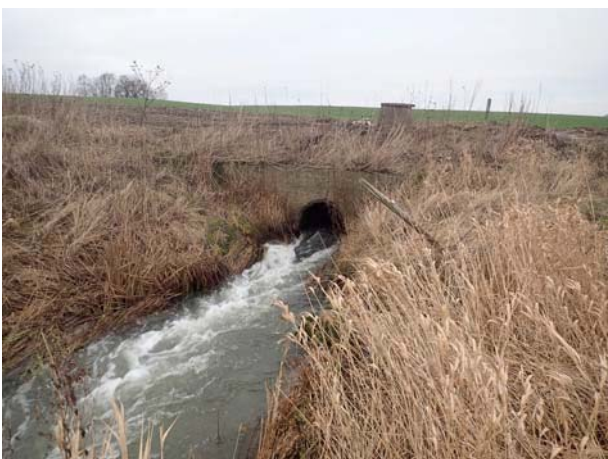
| <b>Anmärkning</b> Kulvert (260 m) med brant fall. Bedöms vara definitivt. Om havsöring kan passera bör undersökas med elfiske upp och nedströms kulvert. Koordinat anger kulvertens utlopp. Ingen förändring har skett sedan 2015. | | |
| <i>Utlopp från kulvert</i> | | |

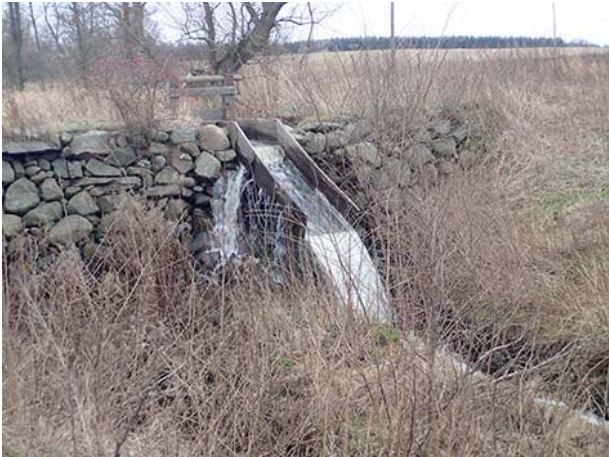
| <b>Anmärkning</b> Äldre kvarndamm som utgör definitivt hinder. Bäckens torkar ut uppströms under sommarhalvåret. Havsöring leker nedströms landsvägen. Ingen förändring har skett sedan 2015. | | |
| <i>Utlopp från damm</i> | | |

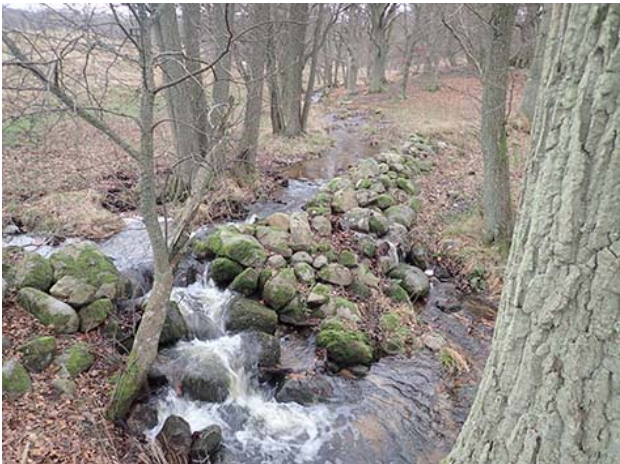
| <b>Anmärkning</b> Äldre stengärdsgård som går tvärs över bäcken. Bäckens torkar ut uppströms under sommarhalvåret. Ingen förändring har skett sedan 2015. | | |
| <i>Stengärdsgård</i> | | |

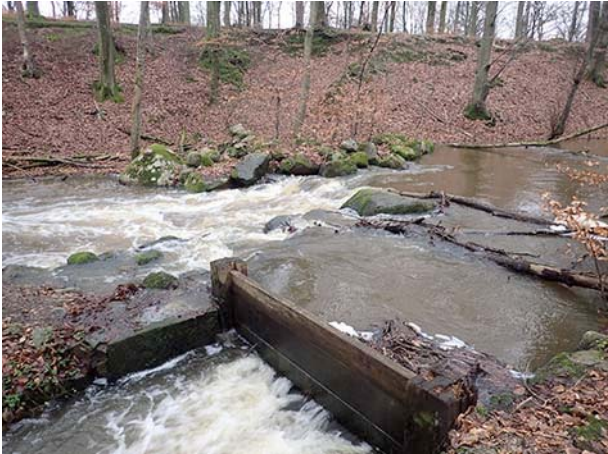
| <b>Anmärkning</b> Vandringshindret utgörs av ett stendämme i anslutning till restaurerad kvarnränna. Ingen förändring har skett sedan 2015. | | |
| <i>Stendämme, inlopp till kvarnränna</i> | | |

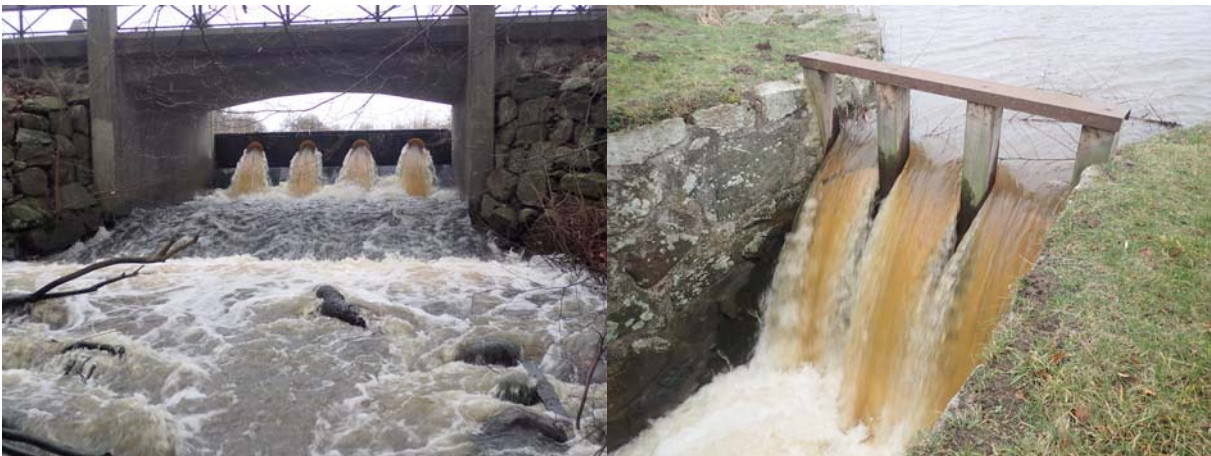
| <b>Anmärkning</b> Häckebergasjön regleras med två utskov, den västra grenen med fast nivå. Tillflödena till sjön utgörs av fyra mindre bäckar. Ingen förändring har skett sedan 2015. | | |
| <i>Västra utloppet från Häckebergasjön</i> | | <i>Östra utloppet</i> |
