## UTVÄRDERING AV UTLOPPSLÖSNINGAR FÖR ANLAGDA VÅTMARKER I JORDBRUKSLANDSKAPET

På uppdrag av Höje å vattenråd

Framställt av: Hushållningssällskapet Halland

Slutversion: 2023-09-25

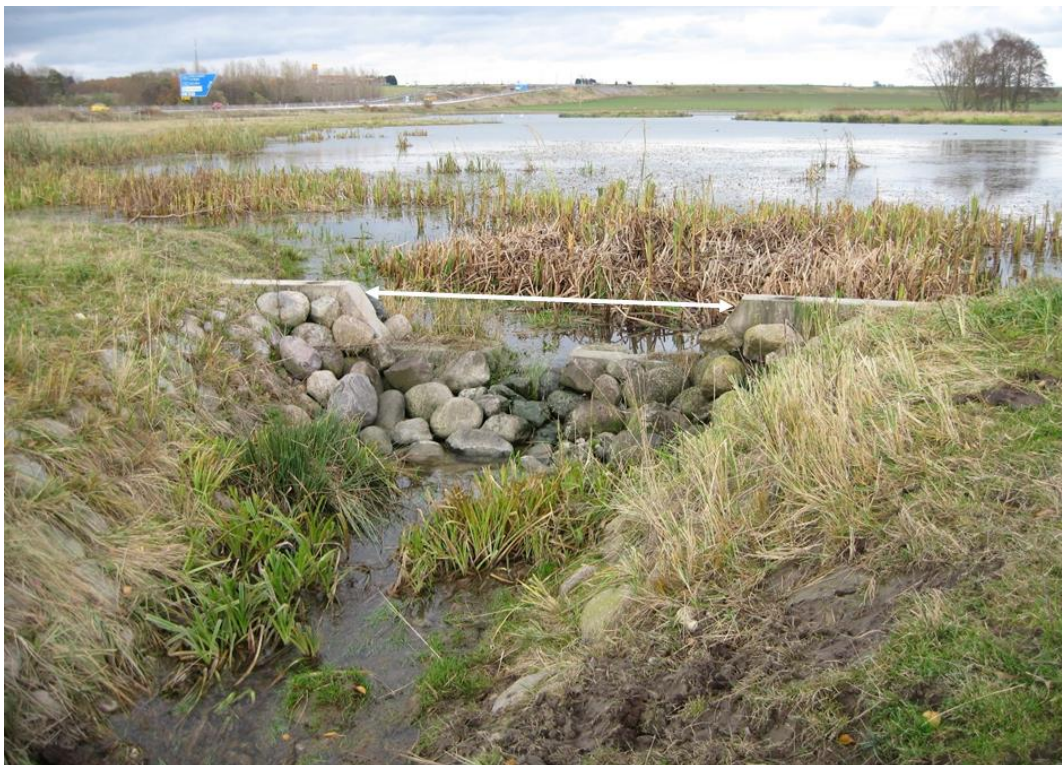
Bild 2. Öppet utlopp från en stor, grund våtmark utanför Röstånga, Skåne. Stensatt betongfundament med överfall, utskovet markerat med vit pil. Foto: HS Halland, arkivbild.

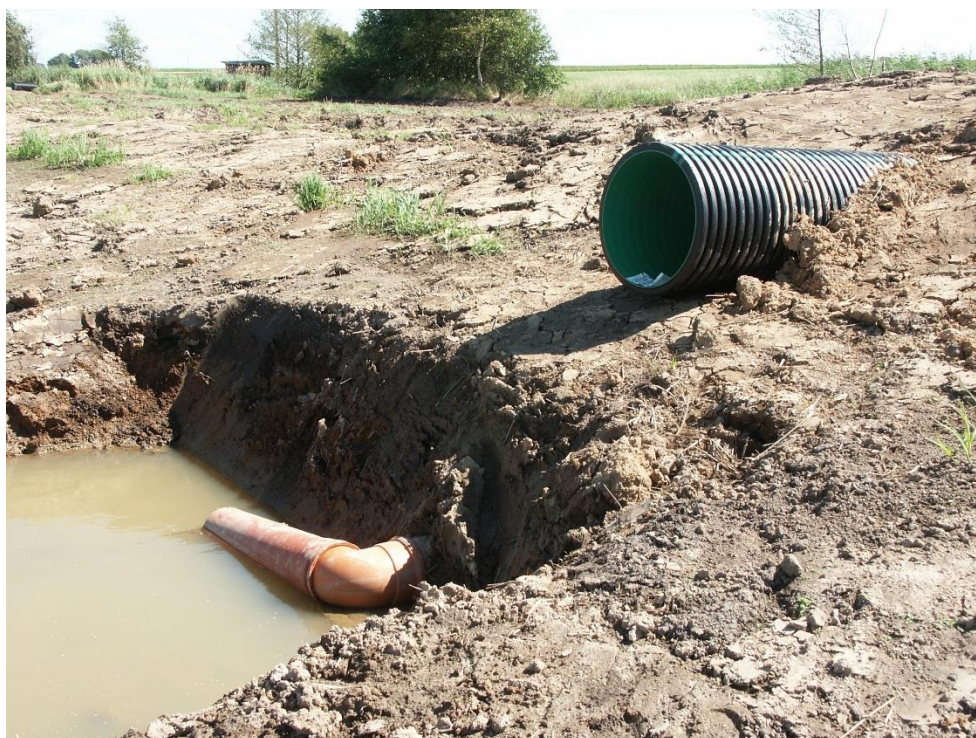
Bild 4. Variant på vridbart rör (på våtmarkssidan av dammvallen) och sekundärutlopp i form av ett säkerhetsrör. Våtmark i Halland. (Feuerbach 1999).

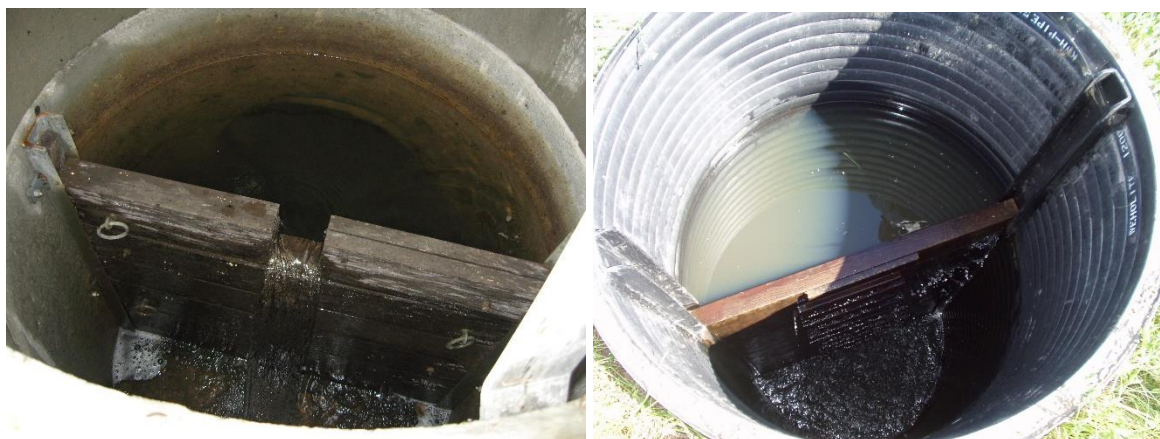
Bild 6. Till vänster: en munk av betongringstyp med plankor som styr vattennivån. I översta plankan har ett mindre utfall sågats. Till höger: en munk i plast med plankor där regler fästs för enklare hantering. Foton HS Halland arkivbilder.

Munkar byggda av betongringar är känsliga för sättningar i marken. Även om ringarna varit bra tätade från början, räcker en liten spricka för att vatten ska börja sippra ut och fukta marken omkring läckan (Feuerbach 2014). Munkens största nackdel är att träplankorna antingen inte är helt täta efter uttorkningsperioder, eller att de sväller så mycket att de blir svåra att dra upp. De allra flesta betongmunkar får till slut bli permanenttätade med silikon. Krångel med brunnen leder således till att reglermöjligheten allt som oftast går förlorad. Därför är det bättre med helgjutna munkar av plast som är mycket säkrare vad gäller stabilitet och läckage, då de är helt täta vid anslutningarna till in- och utgående rör (Feuerbach 2014).

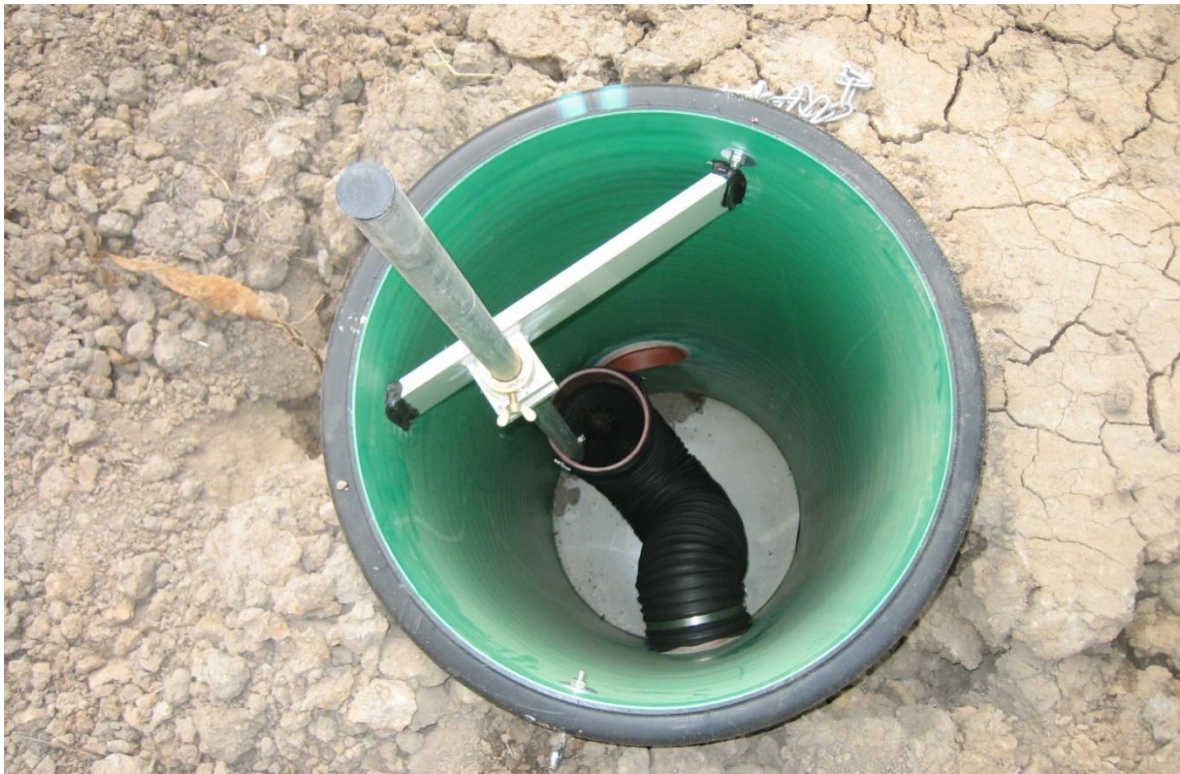
Bild 7. En minimunk med reglerbar slang. Foto HS Halland, arkivbild.

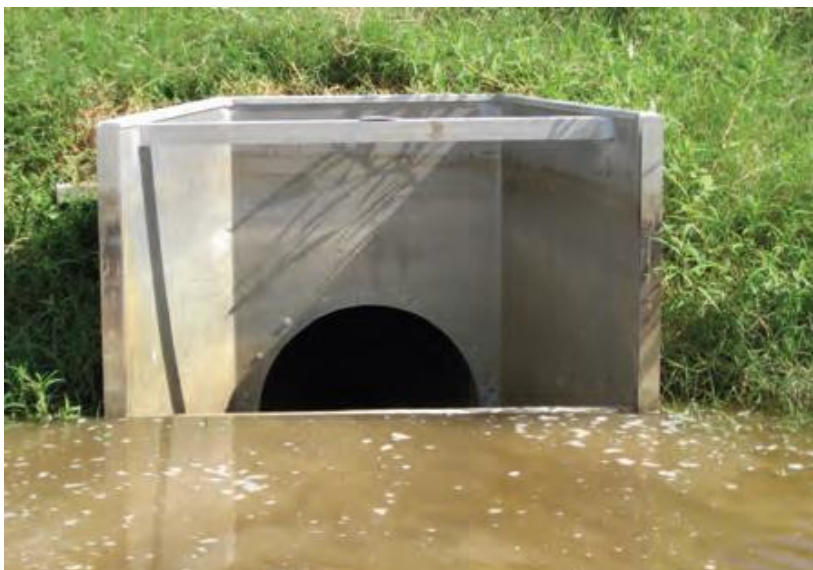
Bild 8. Ett munksystem där ytvatten tas in i utloppsbrunnen, överst en schematisk skiss och nederst ett fotografi på en sådan lösning. Från Locke et al. (2017).

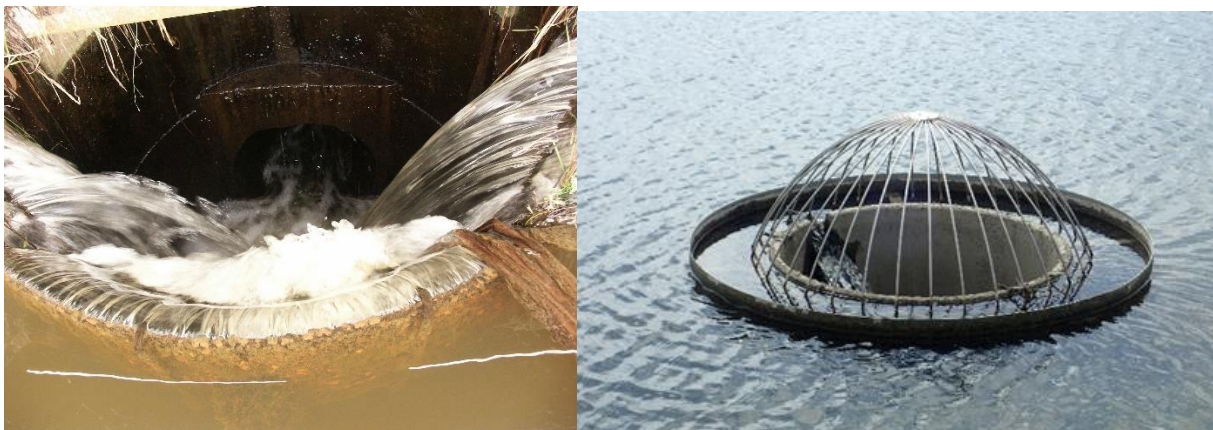
Bild 10. Till vänster: överfallsbrunn/störtbrunn utan galler/sil. Foto: HS Halland arkivbild. Till höger: med galler (foto Sofia Hedman)

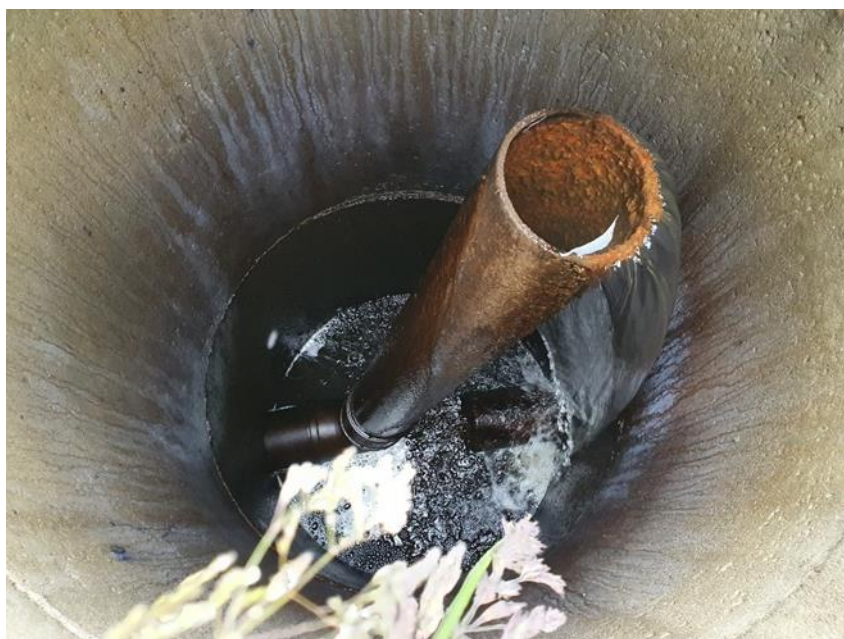
Bild 11. Nivå/reglerbrunn med inloppsvattnet genom ett långt stigar-rör. Våtmarken fungerar i dagsläget utan läckage men efter tömning skapar konstruktionen svårigheter vid isättning av röret till följd av vattentrycket.

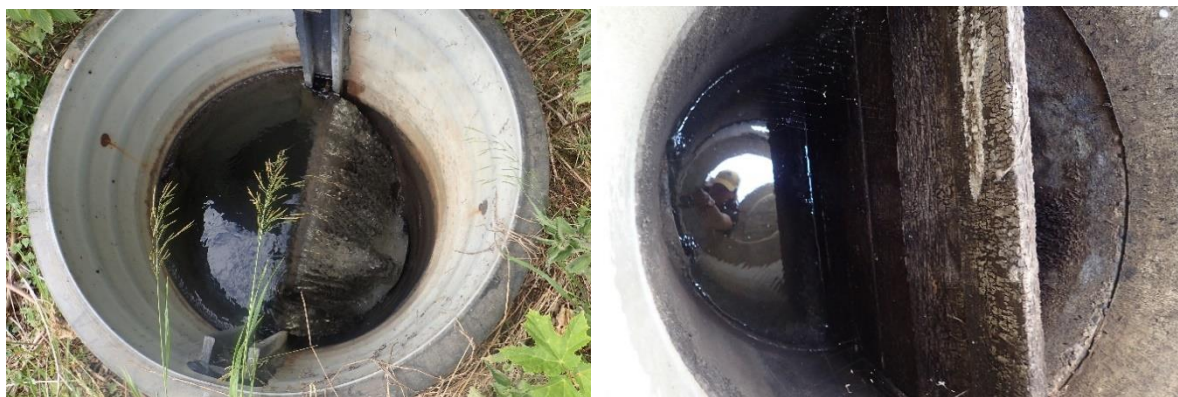
Bild 12. T.v. Valfungerande platsmunk med träplanksättning (A6); T.h. en gammal betongmunk med träplanksättning som med åren ruttnat och som för dagen inte håller vatten (A1).

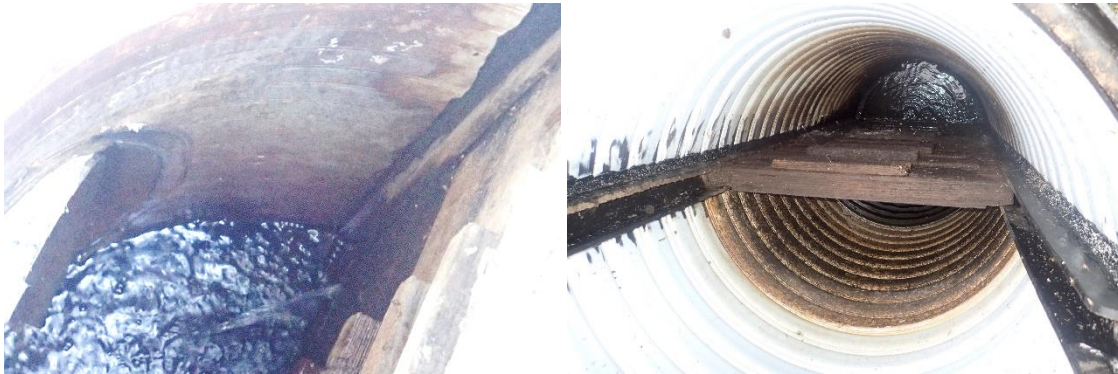
Bild 13. T.v. Här syns ett mindre läckage mellan planksättorna (A5). Inget vatten rinner över den satta vattengången; t.h. Extra lister på plankorna underlättar skötseln eller byte av plankor då dessa kan lyftas med en kratta (A4).

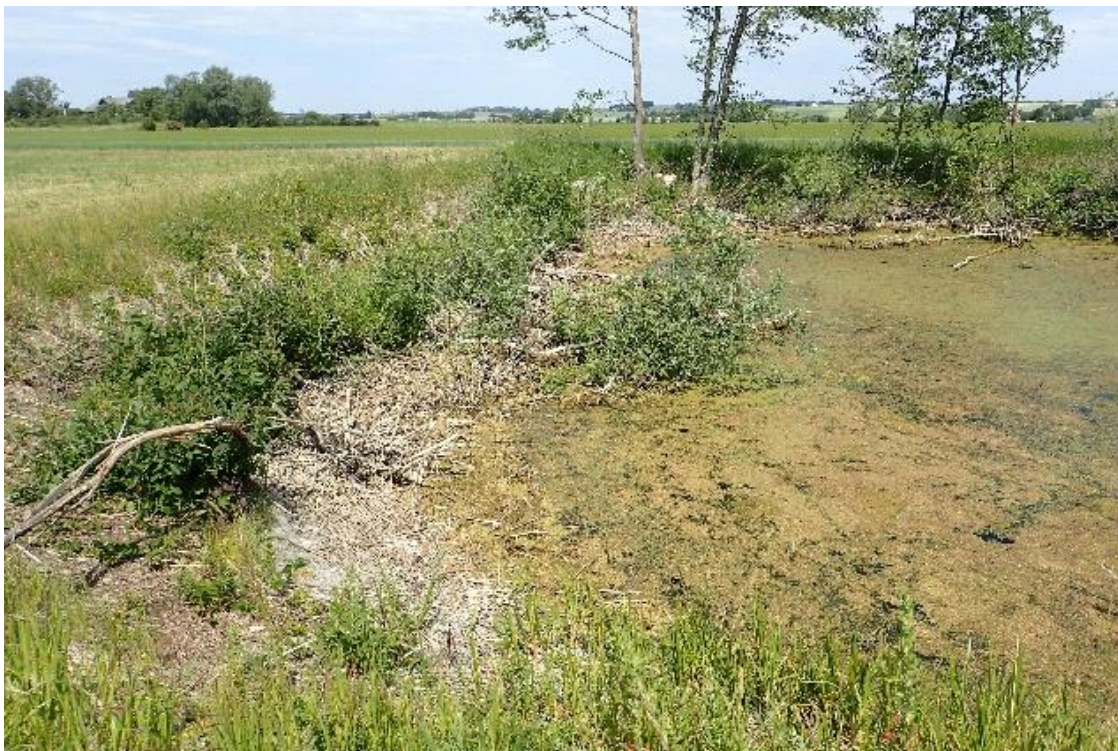
Bild 14. (A1), flöde i utloppet till följd av läckage i brunnen är troligtvis anledningen till att våtmarken vid besöket inte höll utsatt vattennivå, dock besöktes våtmarken vid torka och inkommande flöde har inte noterats.

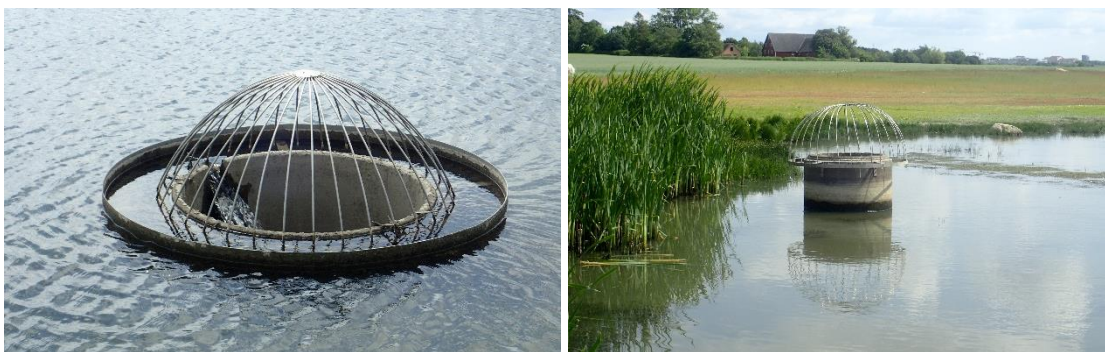
Bild 15. T.v. Störtbrunn med skyddande metallring för flytande växtlighet (B1); t.h. Störtbrunnar är placerade ute i våtmarken och blir på så vis svåra att nå för skötsel eller inspektion (B2).

Besökta störtbrunnar visade generellt upp välfungerande exemplar, den äldsta (B1) som anlades 1998 har däremot troligt restaurerats nyligen och på så vis svårt att utvärdera om utloppet påverkats av sedimentation och växtlighet till följd av sin ålder, detta är dock två faktorer som också beror på våtmarkens övriga utformning. Störtbrunnarna är placerade en bit ut i vattenspegeln vilket är positivt utifrån igenväxningsfaktorn, samt att dess fulla nivåreglerande kapacitet och möjlighet att ta emot stora mängder vatten utnyttjas fullt genom det 360-gradiga överfallet i silen. Flera våtmarker i utvärderingen var anlagda som fördröjningsmagasin vid höga flöden (t.ex. B2, B3), med minimi-tappningsål som garanterar minimiutflöde och skapar magasineringsvolym. Främst en våtmark (B4, bild 16, t.h.) uppvisade tendens till problematik med igenväxning och vegetation som fastnat i silen. Våtmarken hade dessutom problem med läckage i betongsektionerna som ledde utloppsvatten under vallen (B4, app. 1), något som vid besöket inte tycktes påverka våtmarkens vattennivå men som kan skapa större erosionsproblematik med tiden. En svaghet med att använda sektioner av betongrör är just läckage, vilket också poängterats av konsulterna i enkät-studien. Störtbrunnarna är dock i huvudsak inte reglerbara och de besökta våtmarkerna saknade ytterligare konstruktion för att möjliggöra reglering, med undantag för specialbyggd brunn vid B5 (bild 16, t.h.). Detta kan ses som en nackdel vid skötselbehov (t.ex. sänkning för att slå av vegetation eller skapa buffertkapacitet för kommande höglöden) eller behov att tömma våtmarken (vid restaurering eller förekomst av invasiv art). Dock skall tilläggas att brunnarnas placering också reducerade möjligheten att vid fältbesöket inspektera den tekniska utformningen inuti brunnen. Åtkomsten påverkar också markägares incitament att sköta brunnen – är den svår att nå torrskodd eller med stövlar blir skötsel och inspektion i högre grad lidande. Våtmarken B3 var dock ett exempel där en ”brygga” av sten lagts fram till brunnen vilket gjorde inspektion möjlig vid låg-mellan flöden och kan vara en bra anpassning vid anläggande av störtbrunnar (bild 17).

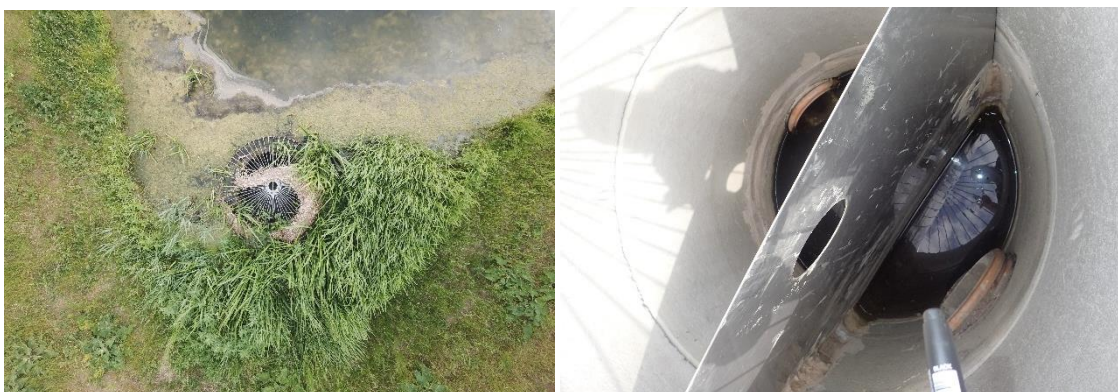
Bild 16. T.v. Exempel på hur växtlighet börjar etablera sig kring brunnen samt fastnar på brunnens sil (B4); T.h. En kombinerad störtbrunn med bottenrör och möjlighet till nivåreglerande metallskiva (B5).

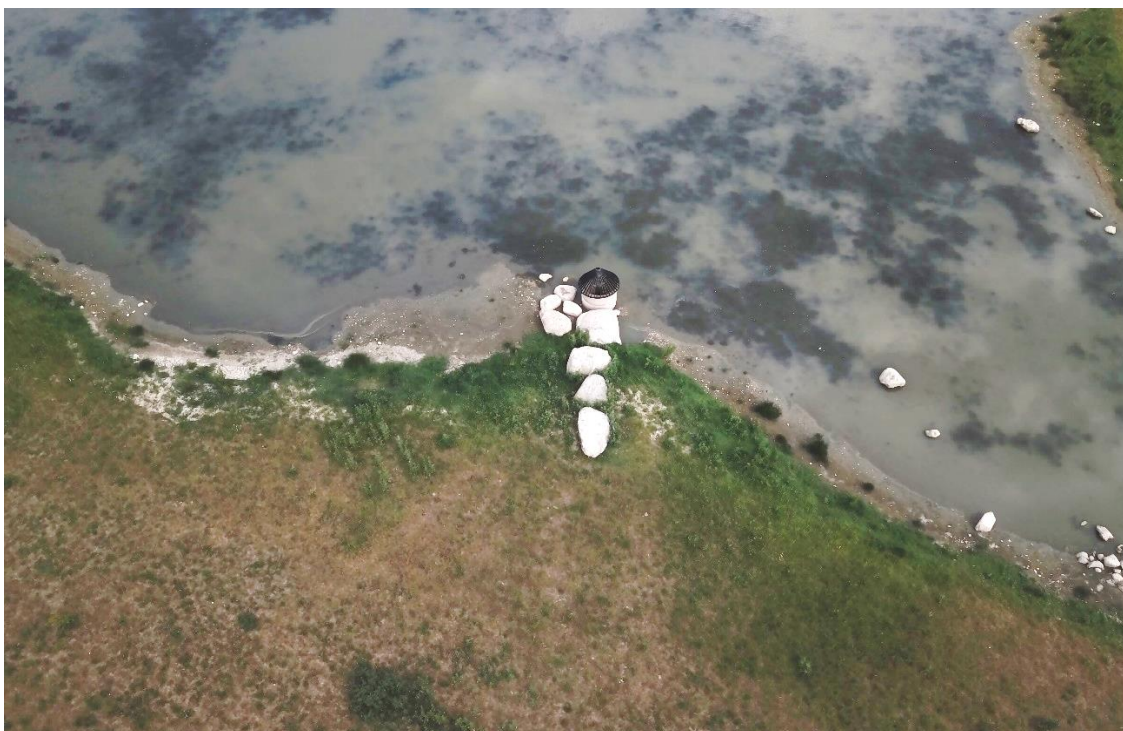
Bild 17. Våtmark B3, här når man störtbrunnen vid lågflöden, och tack vare stensättning även vid högre vattennivåer.

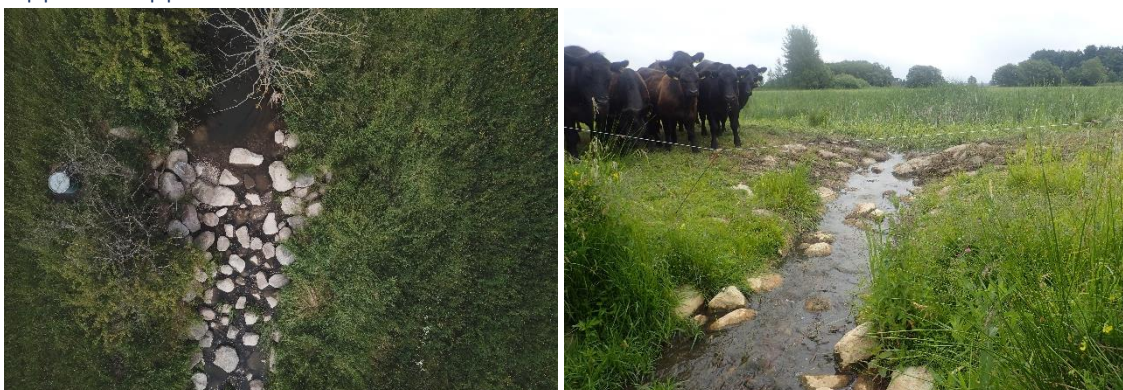
Bild 18. T.v. Ett nyanlagt stensatt öppet utlopp i en våtmark i ett vattendrag(C8); T.h. Ett stensatt utlopp mellan två våtmarker som i detta fall är körbart och klarar trampet från djur väl (D1).

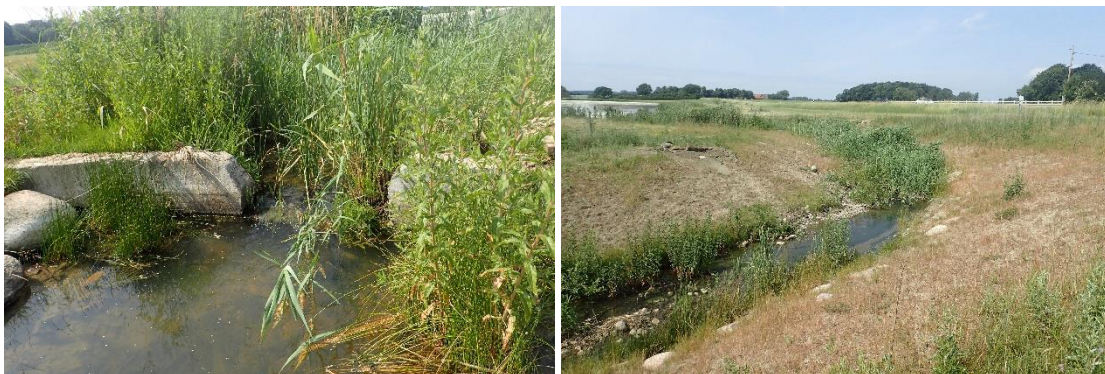
Bild 19. T.v. En betongtröskel där vegetation och sediment etablerat sig vilket riskerar att vattnet tar andra vägar vid höglöde och eroderar kanterna (C6); T.h. Betongdämnet leder till en öppen stensatt strömsträcka som utan skötsel växer igen men som för dagen fungerar väl och tillför viktiga mikrohabitat i vattendraget.

Öppna utlopp är som tidigare diskuteras fördelaktigt för att bevara biologiska funktioner och naturliga variationer samt möjlighet för faunapassage. Från fältbesöken konstateras att viss skötsel krävs med tiden för att undvika igenväxning vid dämnet/tröskeln (bild 19, 21, 22). Igenväxning innan och efter dämme ökar risken för att vattnet tar en annan väg vid högflöden och skapar erosion vid sidan av dämme.

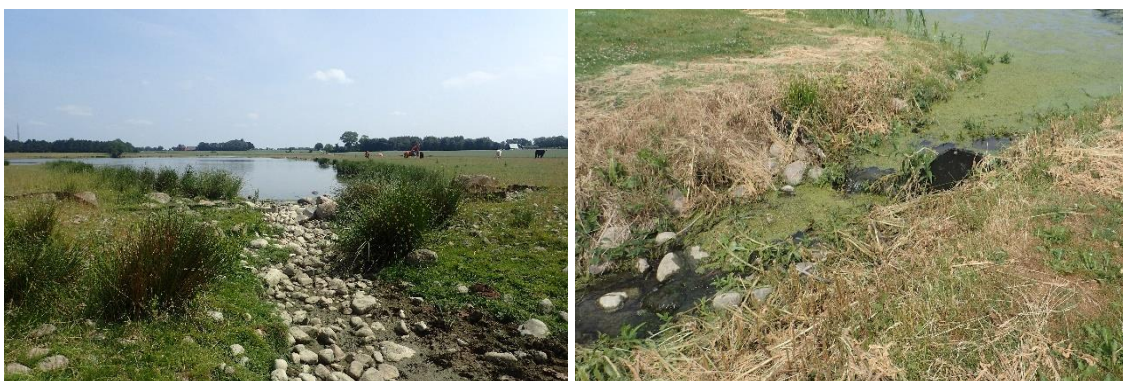
Bild 20. T.v. En väl nedgrävd järnspons i kombination med stensättning, för dagen torrt men uppvisar inga tecken på större erosion och klarar betesdjurens tramp väl (C5); T.h. Ett mindre gummidämme ca 20 år gammalt. Vegetation kring utloppet sköts noga och uppvisar därför inga tecken på igenväxning (C5).

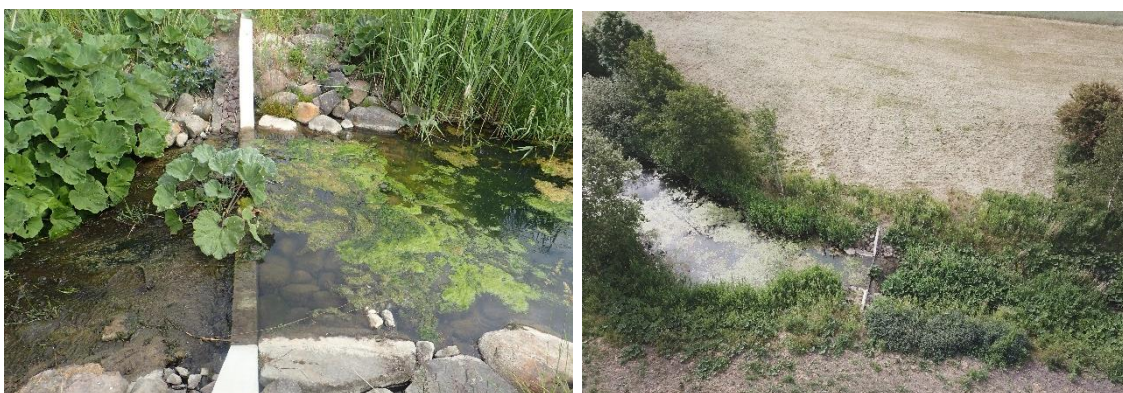
Bild 21. T.v. Ett gammalt läckande sulldämme har här ersatts med ett nytt betongdämme och natursten som erosionsskydd; T.h. Igenväxning påbörjad framförallt nedströms dämnet, men påverkar i dagsläget inte vattenföringen nämnvärt (C1).

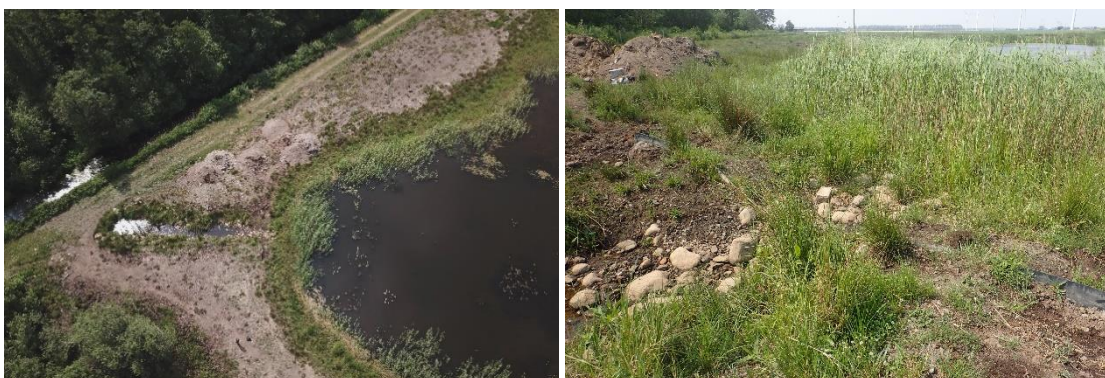
Bild 22. T.v. drönarfoto på öppet utlopp som leder till trumma under körväg och vidare till vattendrag, ej vandringsbart vid besöket men troligtvis under stora delar av året; t.h. dämnet består av två stycken nedgrävda gummidämmen som dock påverkas av igenväxning, tramp från betesdjur samt erosion när vattnet tagit andra vägar vid högvatten (C7).

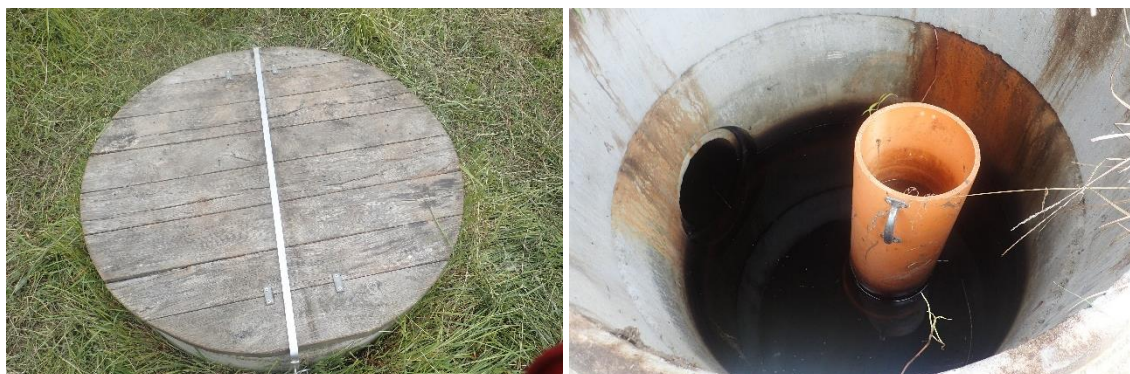
Bild 23. T.v. Nivåbrunn med lätt och smidigt trälock med låsanordning; T.h. Nivåröret är lätt att nå samt har ett påmonterat handtag för förenklad hantering (D1).

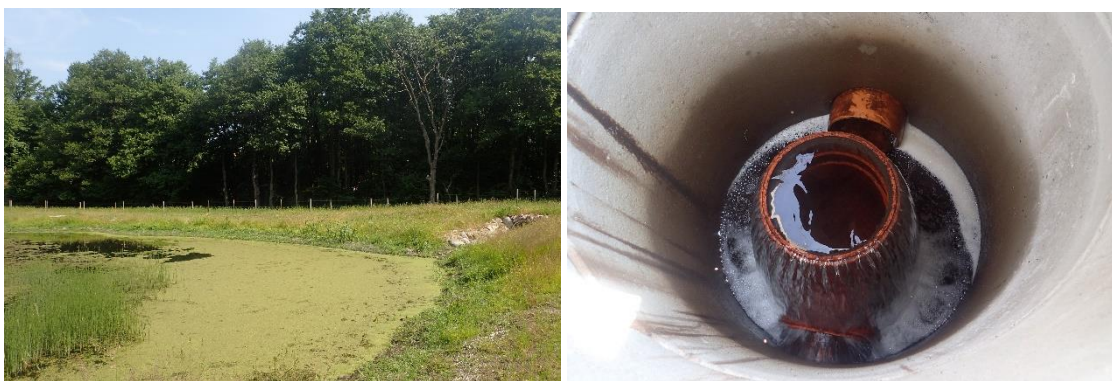
Bild 24. T.v. Kombinerat utlopp med öppet utlopp till höger i bild samt en nivåbrunn för möjlighet att reglera systemet; t.h. nivåbrunn med flöde genom nivåröret, (D3)

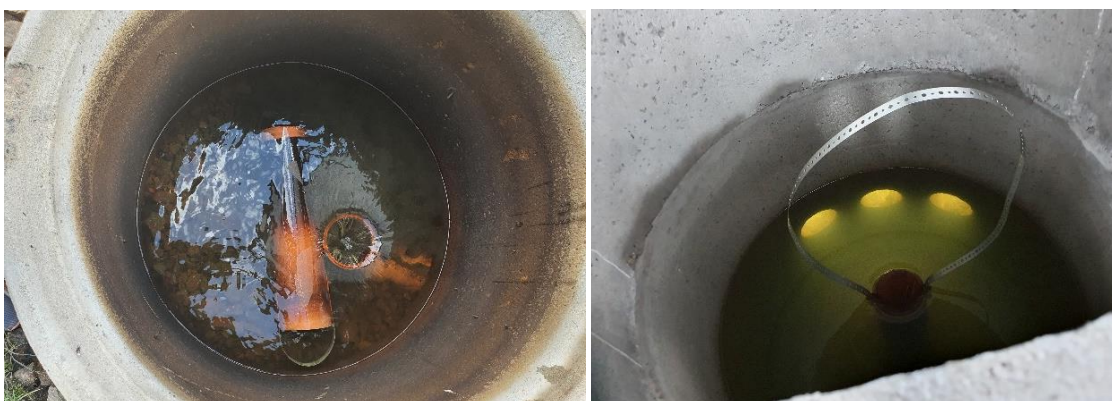
Bild 25. T.v. Exempel på hur det kan se ut när man dragit nivåröret (som nu ligger i brunnen) för att tömma våtmarken (E5); t.h. med isatt nivårör med ett ordentligt handtag för att lyfta vid behov.

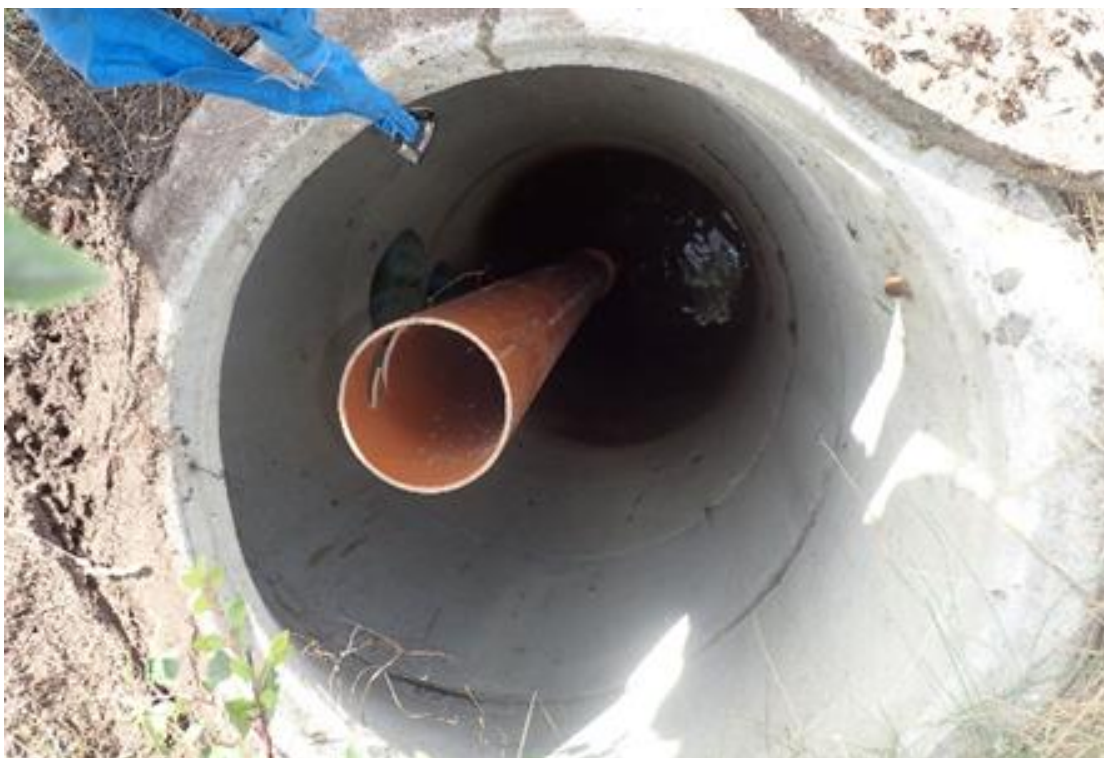
Bild 26. E1, vatten leds in i brunnen via bottenrör. Mycket djup brunn som försvårar skötsel.

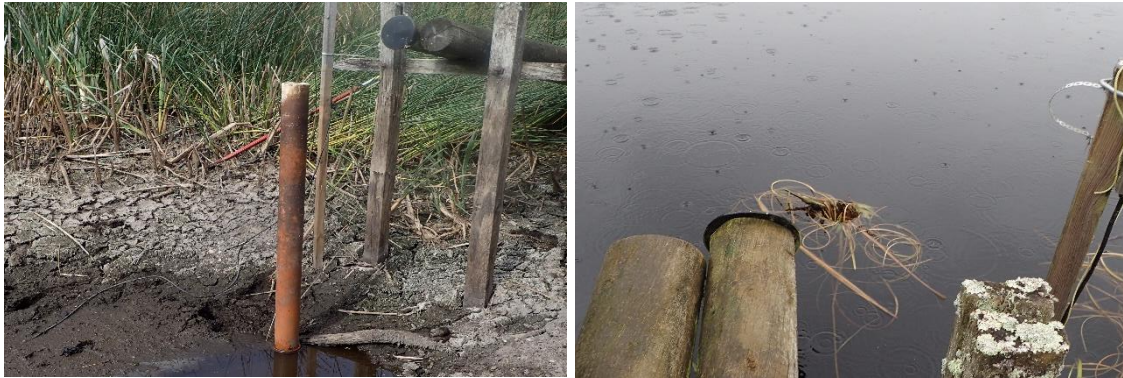
Bild 27. T.v. Snabelrör i en tömd våtmark (F4); T.h. Snabelrör i en full våtmark, illustrerar även problematiken kring flytande vegetation som sätter igen snabeln (F4).

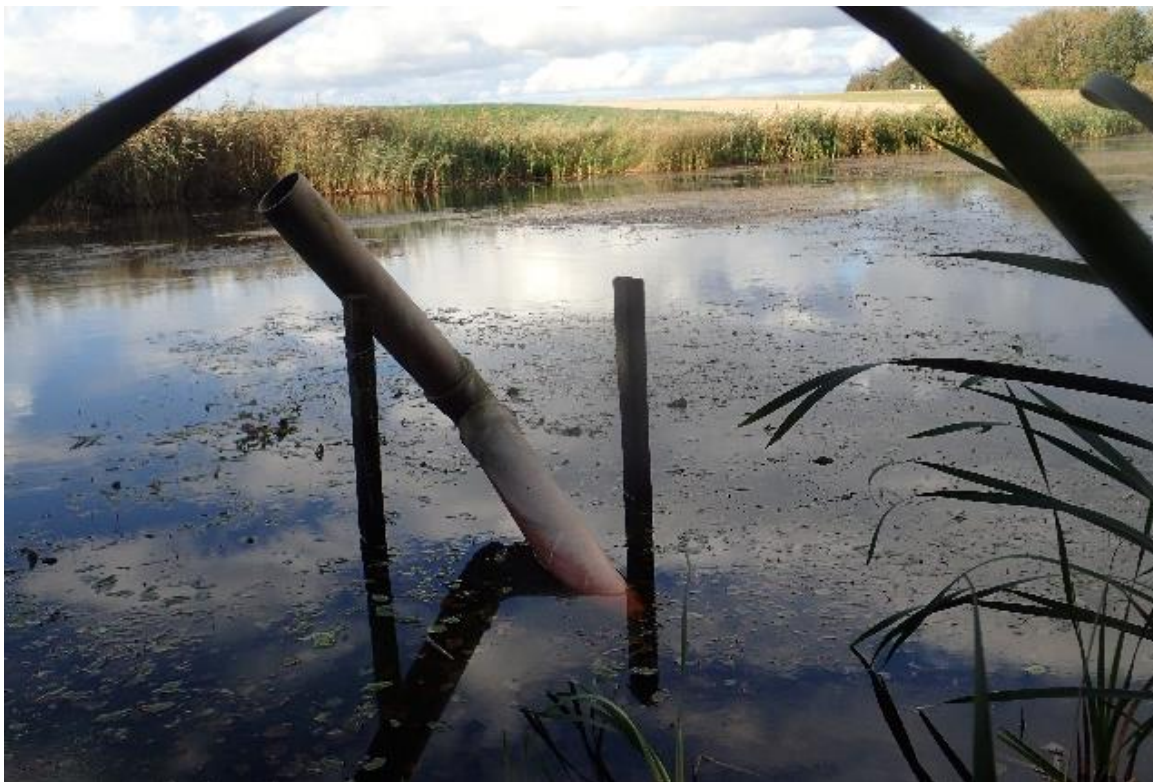
Bild 28. F1, exempel där snabelröret lyfts när det fyllts av luft och våtmarksvallen riskerar att svämmas av de nya nivåerna.

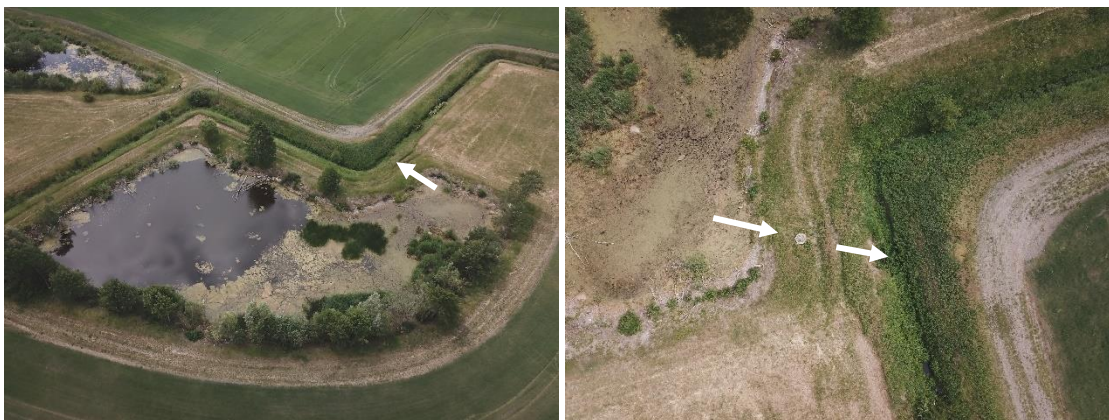
Bild 1. T.v. Översiktsbild med utloppet höger i bild; T.h. Utloppsbrunnen (munk) som leder ut till närliggande dike.

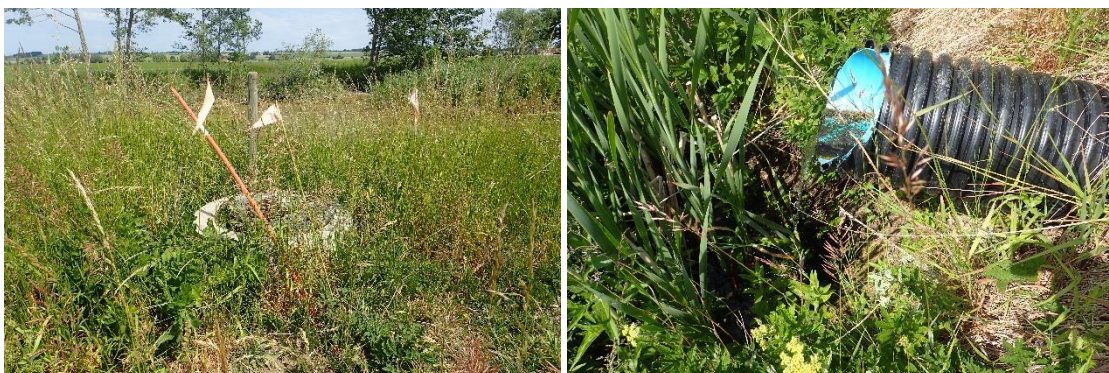
Bild 2. T.v. Utloppsbrunnen med betonglock; T.h. Vid besöket rinner vatten ut från våtmarken till recipienten.

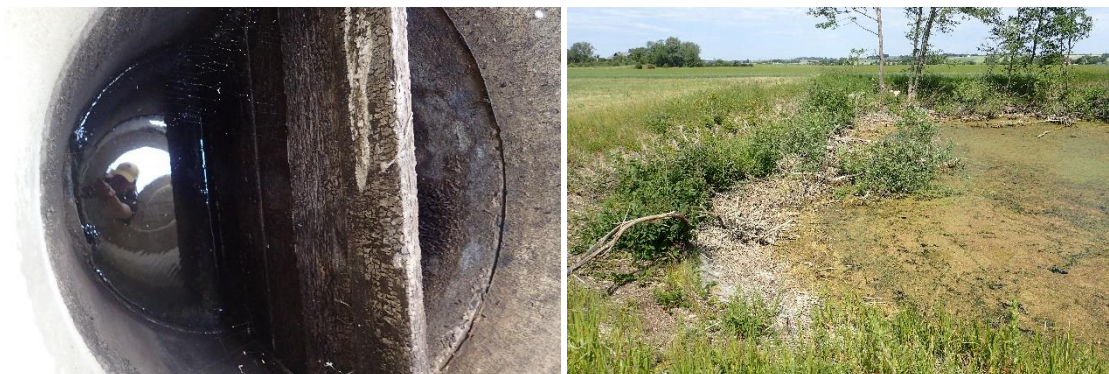
Bild 3. T.v. Bild från munken som uppvisar tydliga tecken på läckage och ruttnade träplankor, rinner ur utloppet trots ca 60-70cm till satt VG; T.h. Våtmarken håller idag inte vatten.

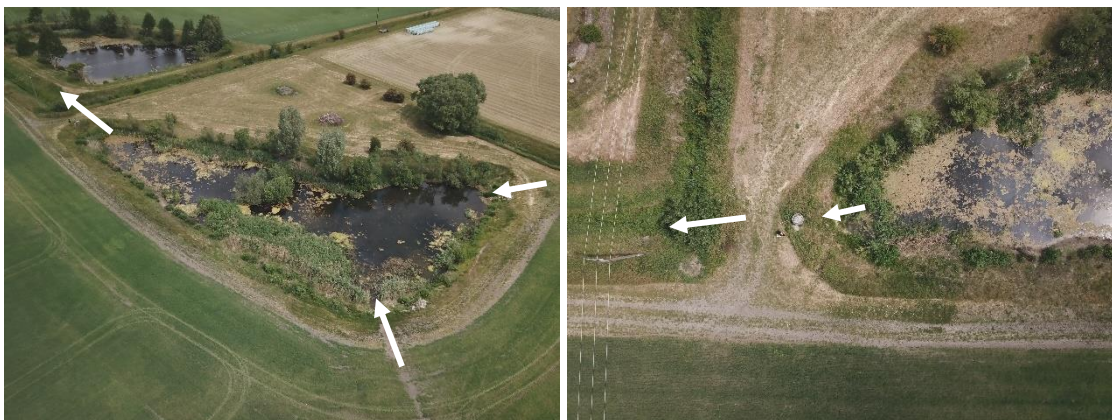
Bild 4. T.v. Översiktsbild med utloppet vänster i bild; T.h. Utloppsbrunnen (munk) som leder ut till närliggande dike.

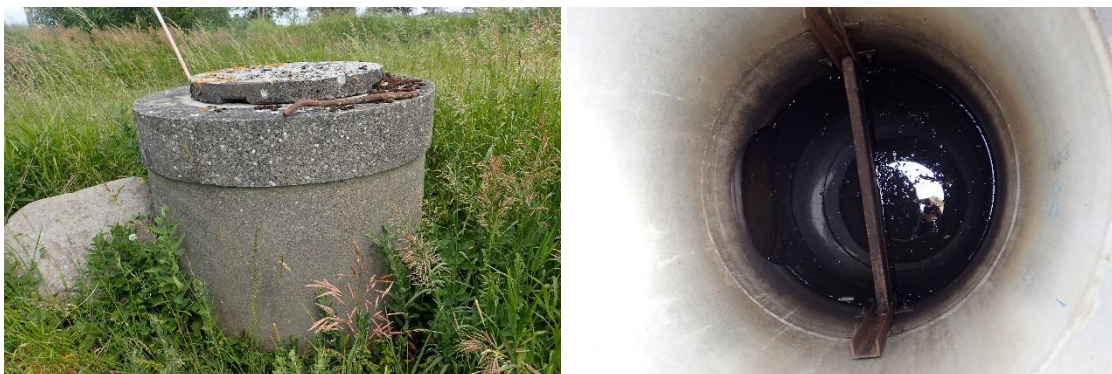
Bild 5. T.v. Utloppsbrunnen (munk) med betonglock; T.h. Djup brunn med träplankor, samma vattennivå på båda sidor om planksättningen talar för läckage, står dock vatten in från recipienten (dike) in i brunnen.

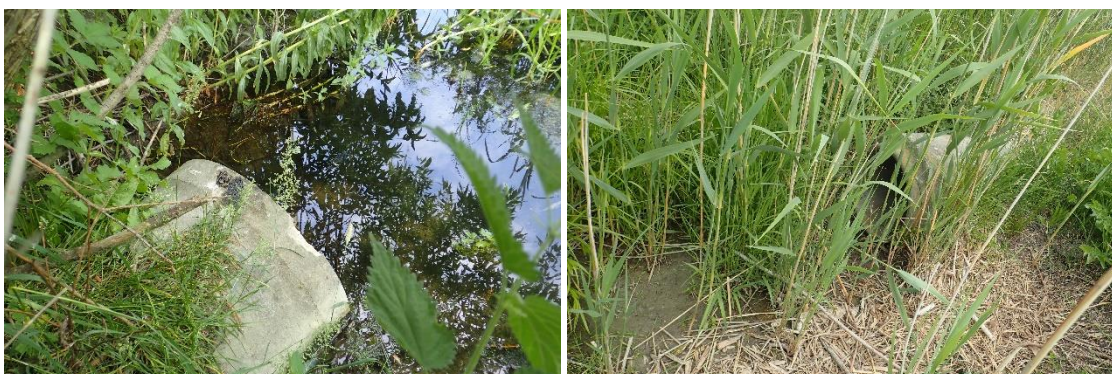
Bild 6. T.v. Betong kulvert som leder från brunnen till diket, står vatten in från diket, svårt att bedöma utflöde; T.h. Huvudsakligt inlopp leder vatten in från dike, är vid besöket dock torrt.

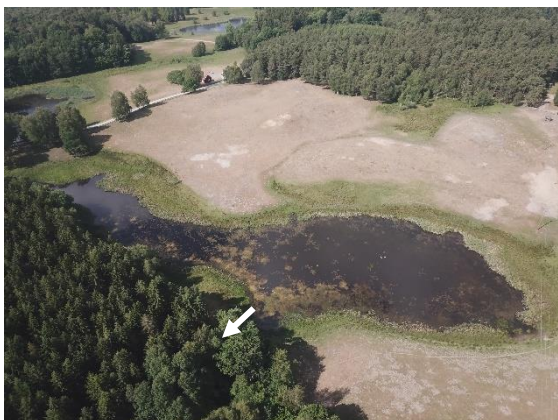
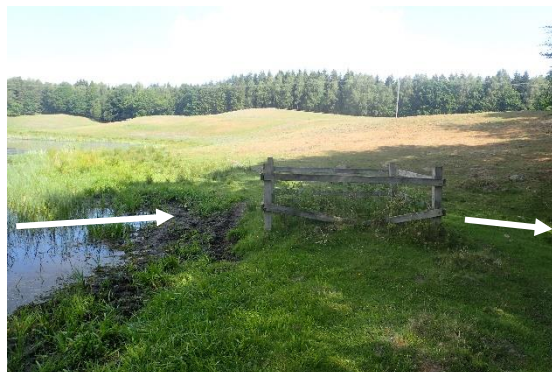
Bild 7. T.v. Översiktsbild med utloppet mitt i bild; T.h. Utloppsbrunnen (munk) med bottenrör i våtmarken som sedan leder ut till närliggande skogsdike, brunnen är skyddad från betesdjur av ett staket.

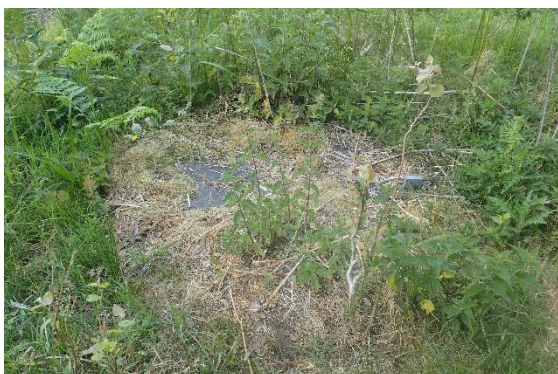
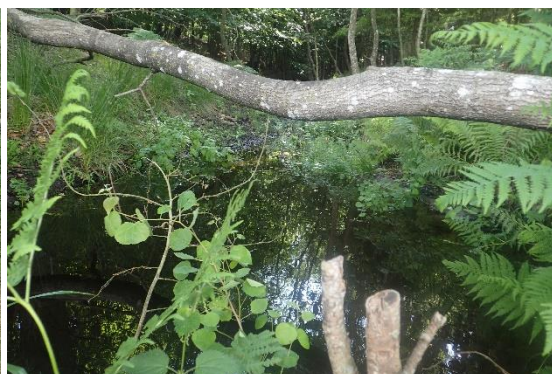
Bild 8. T.v. Utloppsbrunnen (munk) med gummilock och lås, ser ej skött ut på flertalet år; T.h. Recipienten är ett vattenfylld skogsdike, ej möjligt att konstatera utflöde.

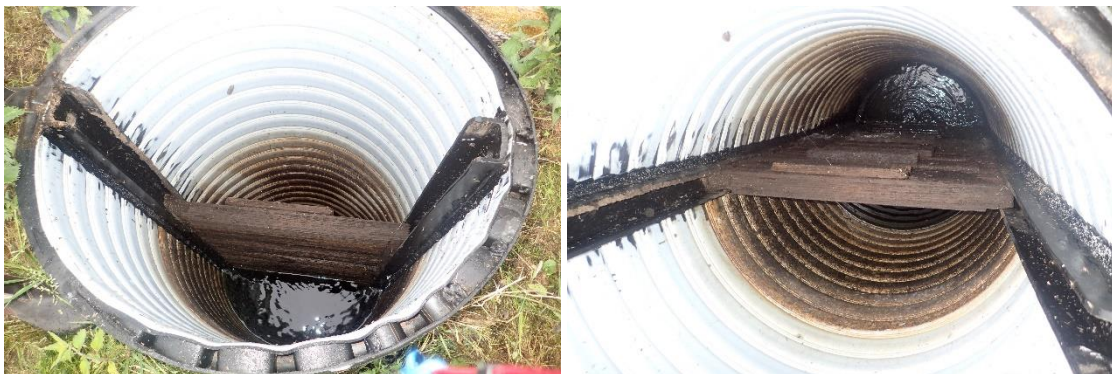
*Bild 11. T.v. Utløppsbrunn av plast og med träplankor; T.h. Visst mindre läckage mellan plankorna men våtmarken håller vatten. Trållister sitter på plankorna för att underlätta byte av plankor med hjälp av till exempel en kratta.*

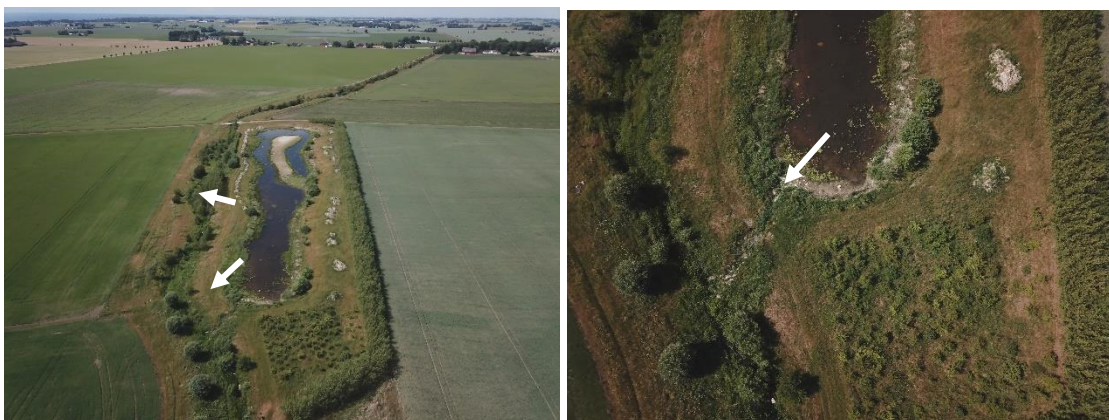
Bild 12. T.v. Översiktsbild med översta pilen som markerar munkens placering och nedersta bräddningen; T.h. Körbar stensatt bräddning över vallen till närliggande recipient (dike/vattendrag).

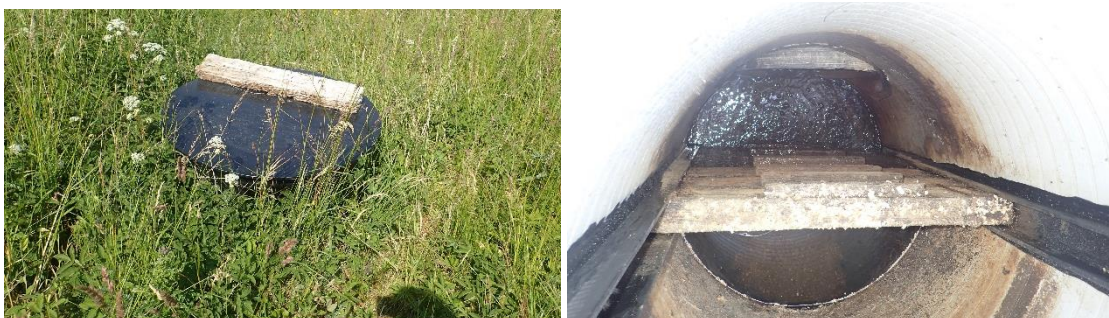
Bild 13. T.v. Utloppsbrunnen (munk) med gummilock; T.h. Munkens plankläggning med lister för förenklad skötsel med t.ex. kratta för att flytta plankor dock djup brunn. Visst läckage noterat, ca 40cm upp till utsatt VG, håller dock troligt vatten vid högflöden.

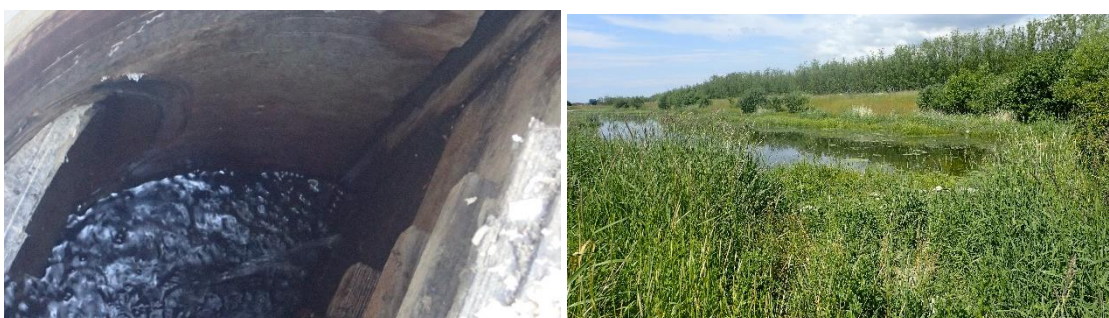
Bild 14. T.v. Mindre läckage mellan plankläggningen; T.h. Körbara bräddningen med våtmarken i förgrunden, inga tecken på erosion eller negativ påverkan/funktion på bräddningen eller dess körbarhet.

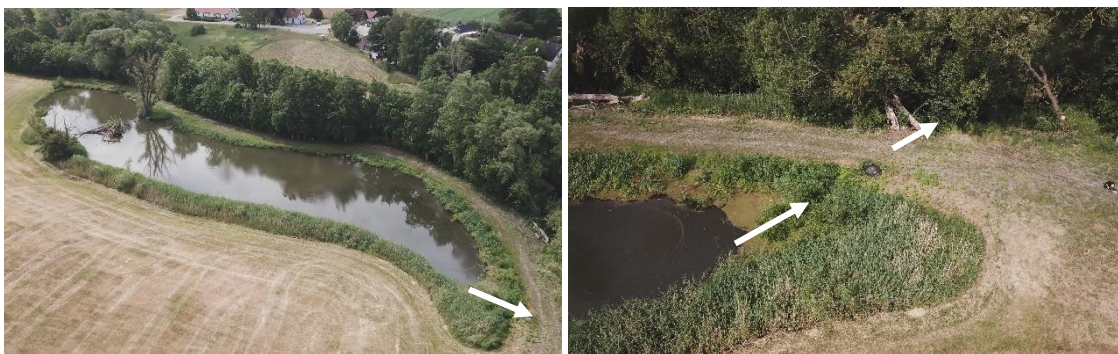
Bild 15. T.v. Översiktsbild med utloppet höger i bild; T.h. Utloppsbrunnen (munk) med bottenrör i våtmarken som sedan leder ut till närliggande vattendrag, viss igenväxning påbörjad i området kring utloppet, påverkan på bottenrör beror på dess placering ut i dammen.

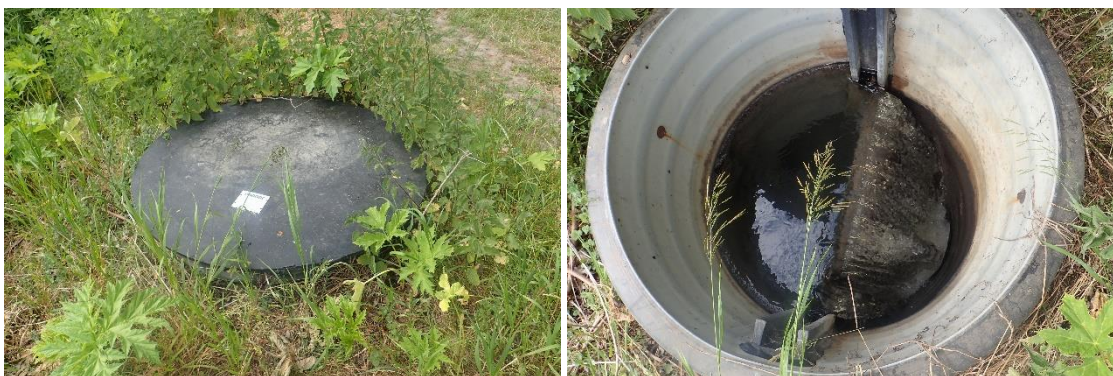
Bild 16. T.v. Utloppsbrunn av plast och träplankor, lätt brunnslöck i plast; T.h. Visst läckage i brunnen men utan påverkan då VG ligger på utsatt maxnivå.

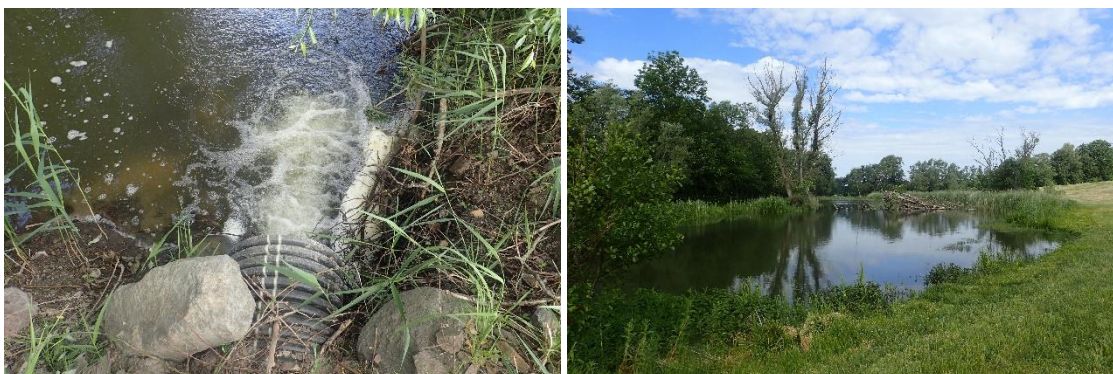
Bild 17. T.v. Ingen erosion eller negativ påverkan noterad på röret som leder från brunn till recipient; T.h. Mycket groddjur, vid besöket framförallt ätlig groda (Rana edulis) vilket motiverar valet av ett icke vandringsbart utlopp.
