## UTVÄRDERING AV UTLOPPSLÖSNINGAR FÖR ANLAGDA VÅTMARKER I JORDBRUKSLANDSKAPET

På uppdrag av Höje å vattenråd

Framställt av: Hushållningssällskapet Halland

Slutversion: 2023-09-25

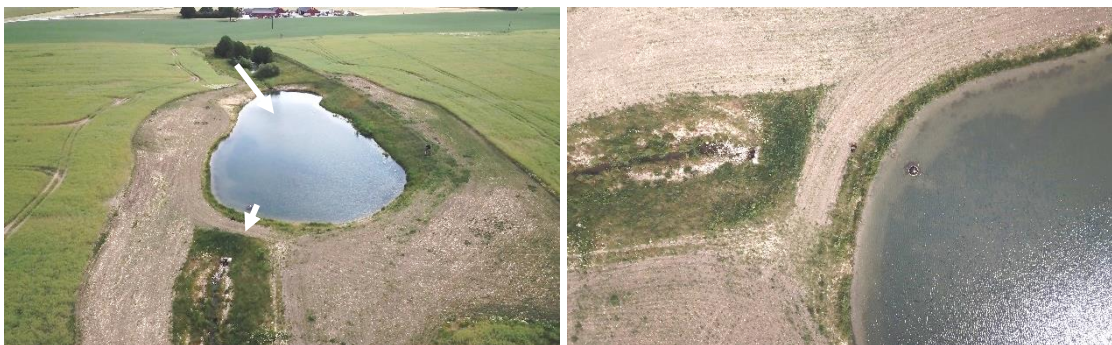
*Bild 18. T.v. Översiktsbild med pil för ritningen av rör från störtbrunnen under den körbara vallen; T.h. Störtbrunn och våtmark till vänster och öppet dike till nedliggande recipient till höger, stort fall mellan våtmark och öppet dike, anlagd genom främst dämning.*

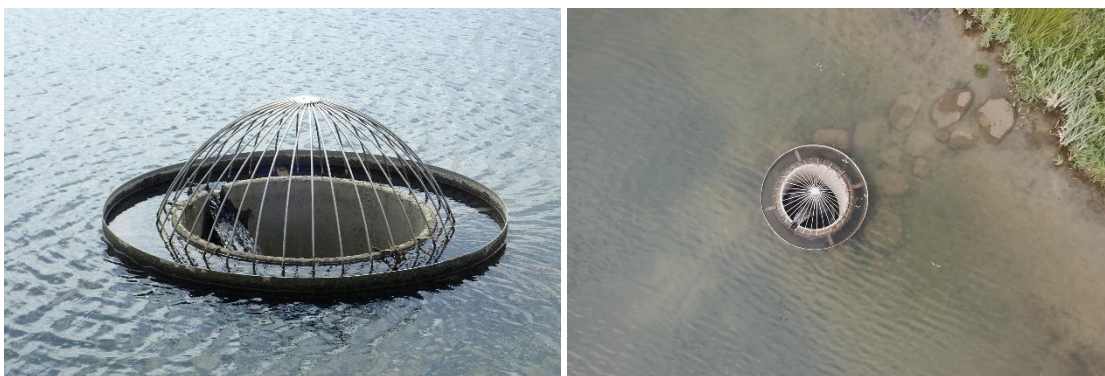
*Bild 19. T.v. Störtbrunn med skyddande metallring och öppning för lågvattenföring; T.h. Störtbrunn ovanifrån, vid lågvatten troligt nåbar med stövlar.*

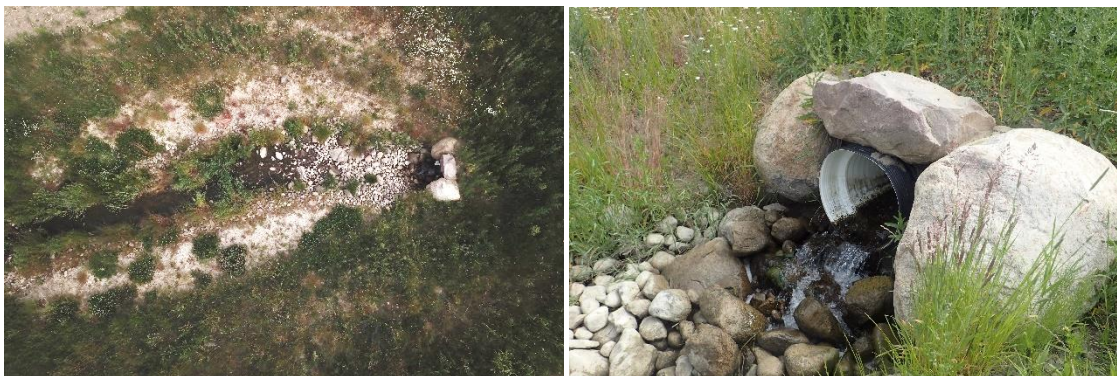
*Bild 20. T.v. Öppna diket där utloppet mynnar från våtmarksvallen och leder vidare ner till recipienten (bäck); T.h. Ordentligt stensatt kring utloppsroret för att minska risken för erosion och rörelse.*

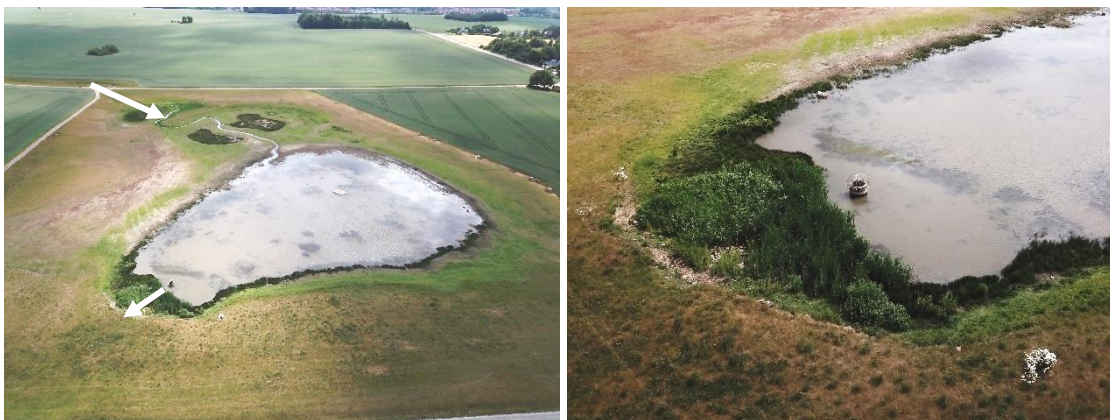
Bild 21. T.v. Översiktsbild av våtmarken med utloppet i kanten på bilden; T.h. Störtbrunn och viss igenväxning påbörjad vid utloppsområdet.

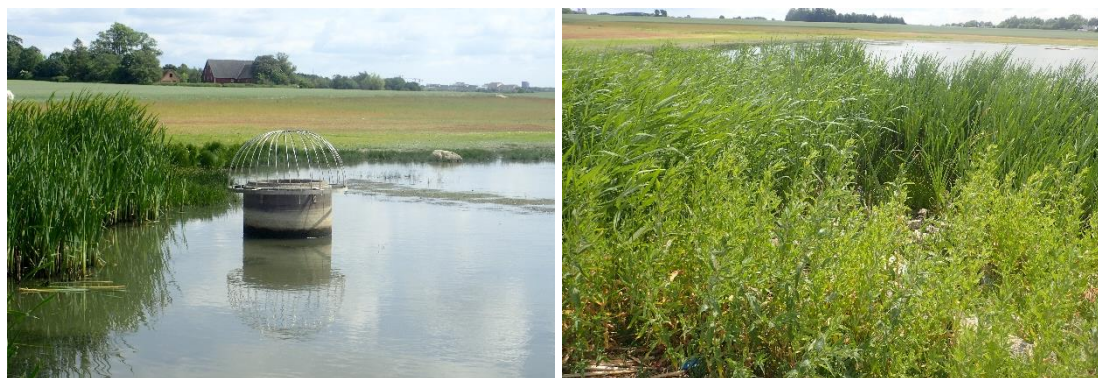
Bild 22. T.v. Svåråtkomlig störtbrunn, troligt utan utflöde vid besöket1, T.h. Vassområde som börjar etablera sig i utloppsområdet.

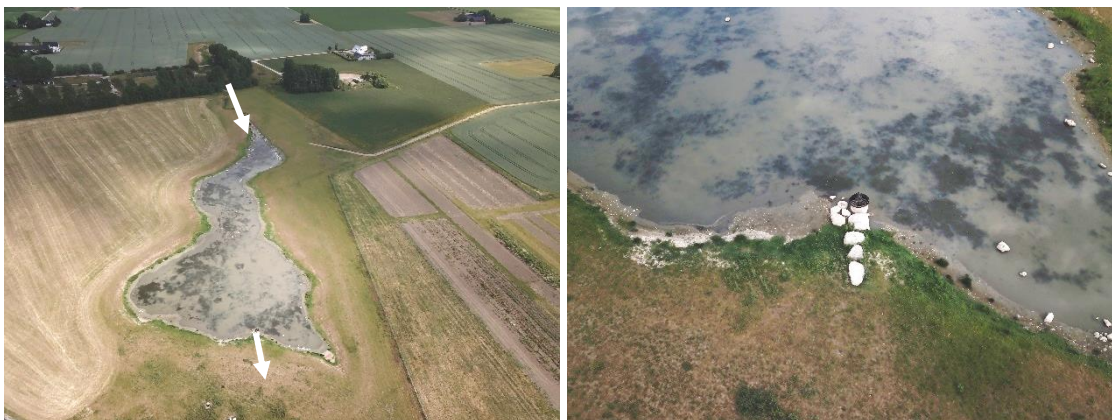
Bild 23. T.v. Översiktsbild av våtmarken med utloppet i botten; T.h. Störtbrunn med lagda stenar som underlättar åtkomst vid framförallt lågflöden.

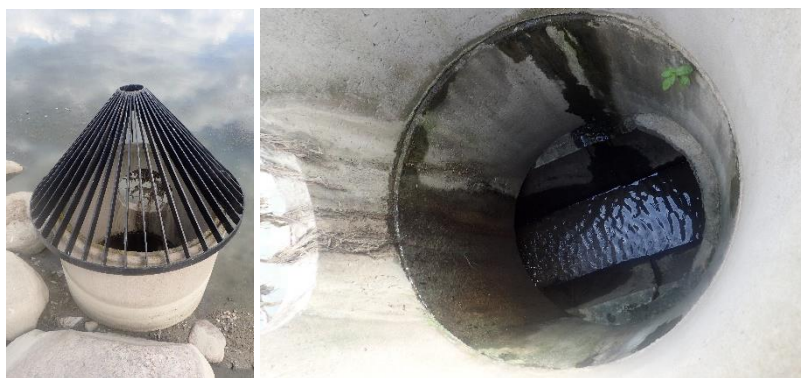
Bild 24. T.v. Störtbrunn med en större öppning i betongringen samt en "gallerhatt" som ser ut som en efterkonstruktion som inte sitter helt anpassat till brunnen; T.h. I brunnen verkar gammal kulvert under våtmarken fortfarande vara delvis intakt och delvis vattenförande.

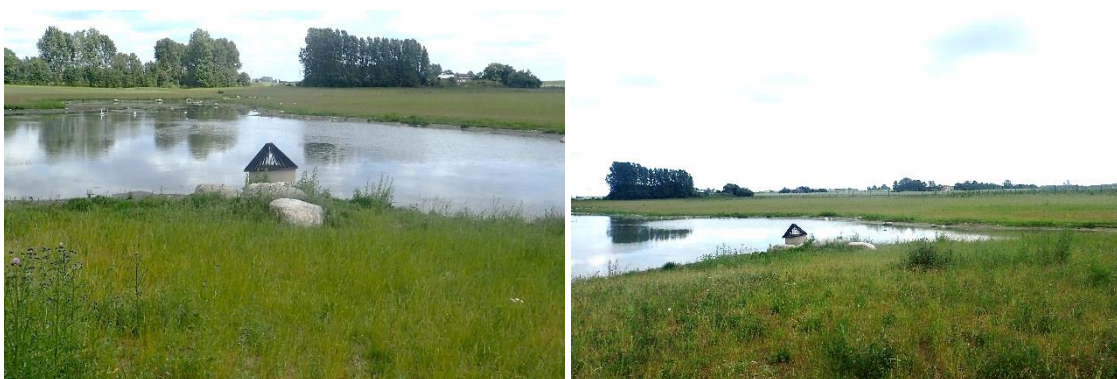
Bild 25. Överfallsbrunn och stenläggning.

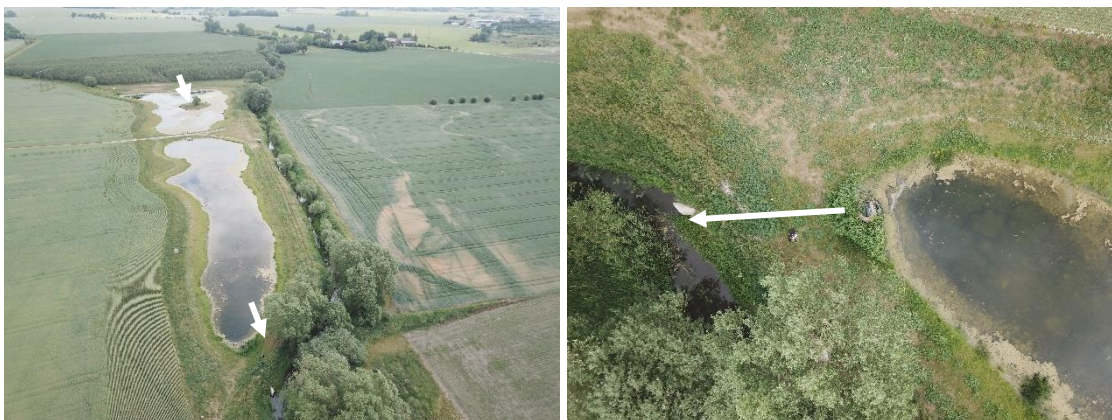
Bild 26. T.v. Översiktsbild med pil för ritningen av rör från störtbrunnen under den körbara vallen, kopplad våtmark uppströms; T.h. Störtbrunn och våtmark till höger, recipient (vattendrag) till vänster.

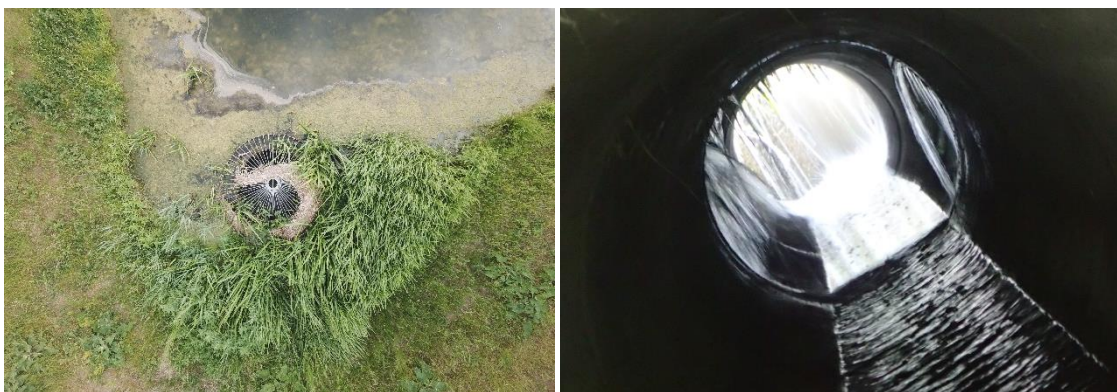
Bild 27. T.v. Igenväxning kring brunnen börjar påverka risken för dämning av vegetation; T.h. Fotografering genom utloppsröret mot brunnen visar läckage mellan betongringarna i sektioner under vallen. Svårt att lokalisera i våtmarken men blir tydligt i röret.

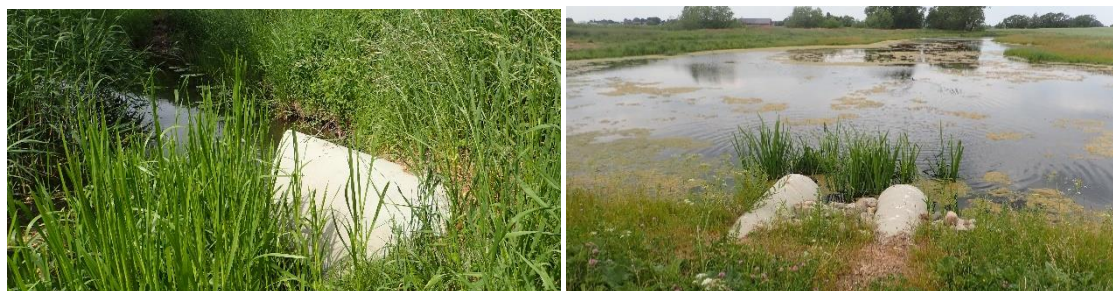
Bild 28. T.v. Stor betongtrumma i sektioner (se bild 2 t.v.) leder genom vallen (körbar) till recipienten (bäck); T.h. Inlopp från kopplad våtmark uppströms.

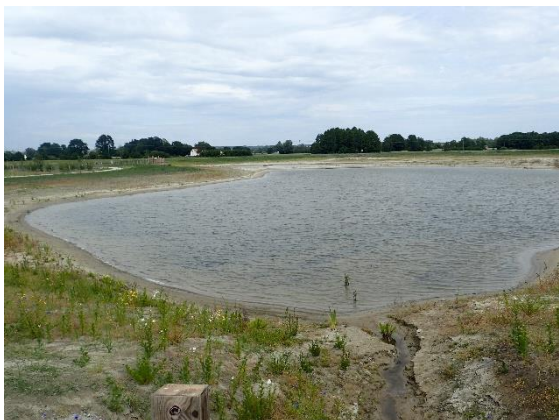
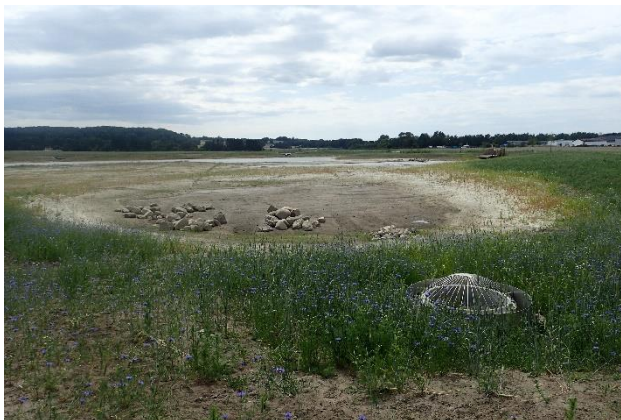
Bild 29. T.v. Översikt från våtmarkens övre delar som vid besöket var delvis vattenfyllda; T.h. Utløpsdelen var vid besöket torr, i förgrunden syns störtbrunnen och i stenarna ligger även ett bottenrör.

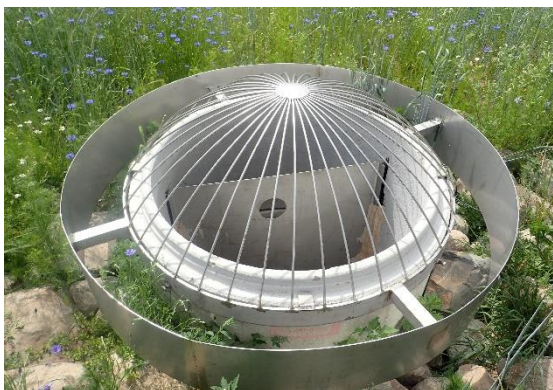
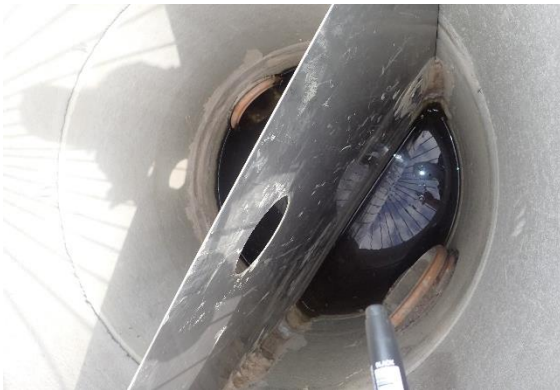
Bild 30. T.v. Störtbrunn med krage som skyddar mot flytande vegetation; T.h. Tack vare bottenröret som leds in i brunnen samt dess metallskiva skulle brunnen även kunna fungera som en reglerbrunn, dock noteras att metallskivan ser fast tätad ut och ej reglerbar i dagsläget.

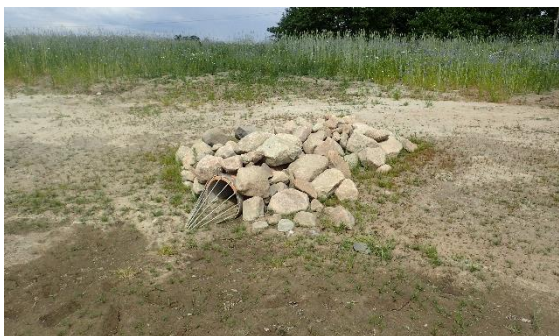
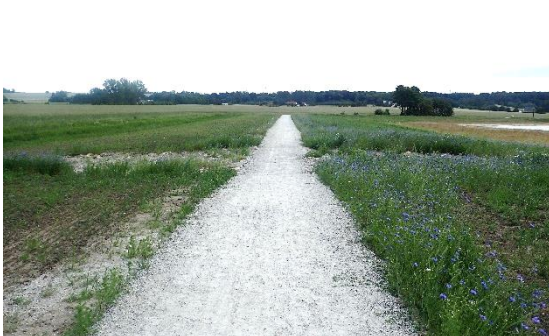
Bild 31. T.v. Bottenröret är skyddat av ett metallgaller som är konformat för att minska risken för att det blockeras av växtlighet; T.h. En stensatt bräddning över vall och gångväg till närliggande dike.

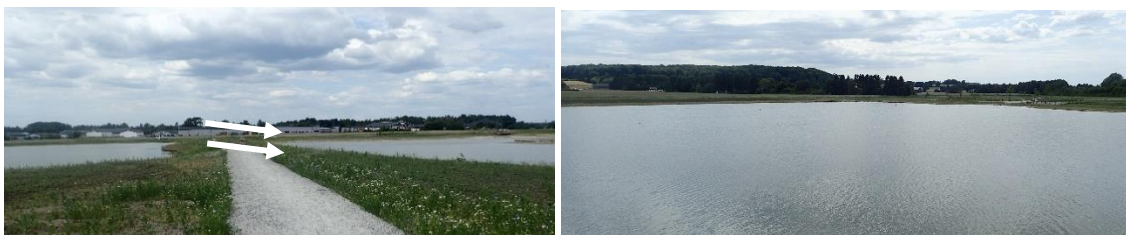
Bild 32. T.v. Vall som avgränsar mittersta våtmarken och med två dämmande järnsponter som leder vattnet vidare till den nedre något lägre liggande våtmarken; T.h. översikt, nyanlagd och saknar därmed vegetation.

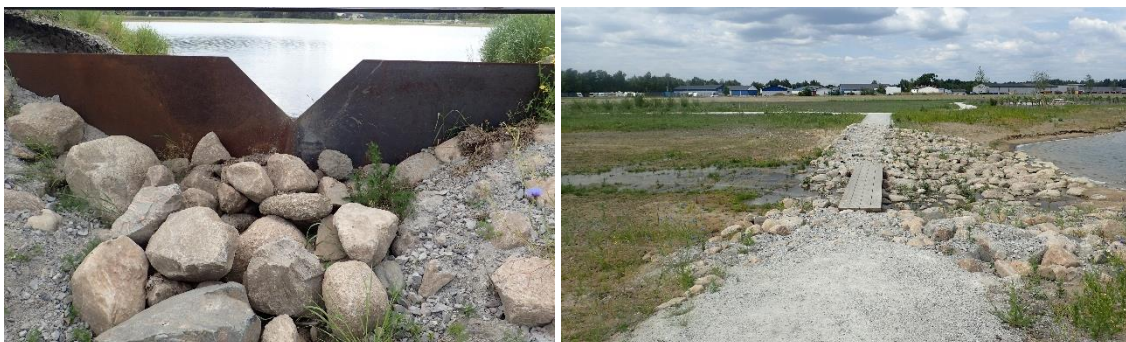
Bild 33. T.v. Järnsponsdämma med ett V-överfall och skyddande stensättning, samma konstruktion på båda utloppen; T.h. Öppet stensatt inlopp från en grund meandersträcka.

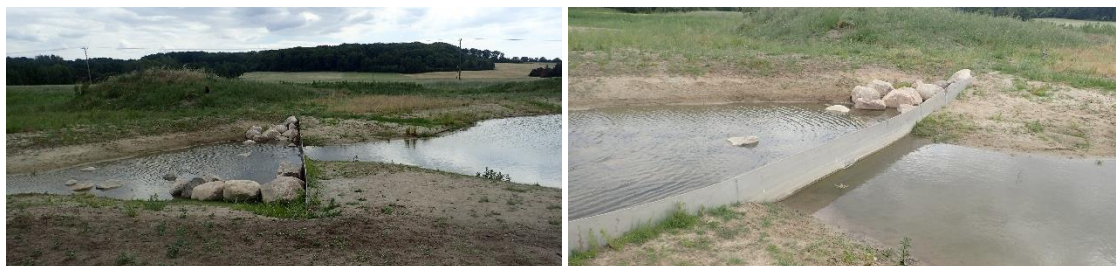
Bild 44. T.v. Uppströms meandersträckan (inloppet) finns ytterligare ett dämme för en mindre damm i systemets start, detta har ett hål för lågvattenföring samt kan däckas ytterligare vid höglöden; T.h. Översta dämmet i metall, förstärkt med stensättning.

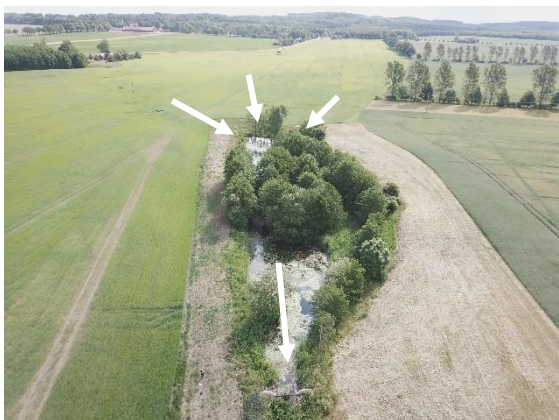
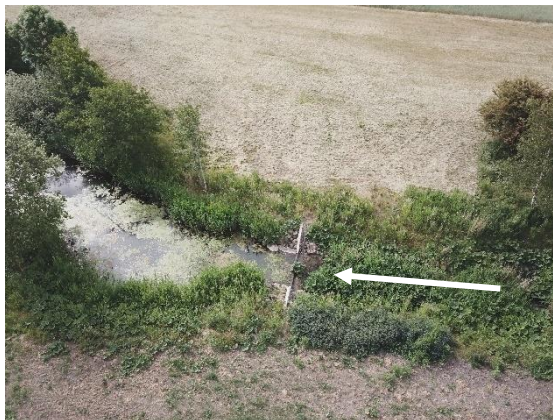
Bild 35. T.v. Översikt med öppet utlopp med ett betongdämme längst ned i bild; T.h. Våtmarken till vänster, bilden visar hur igenväxning är en faktor innan och efter dämnet.

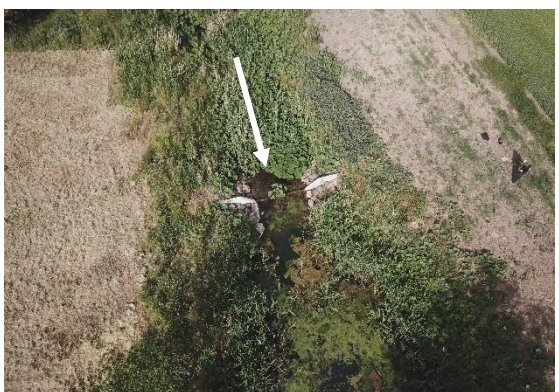
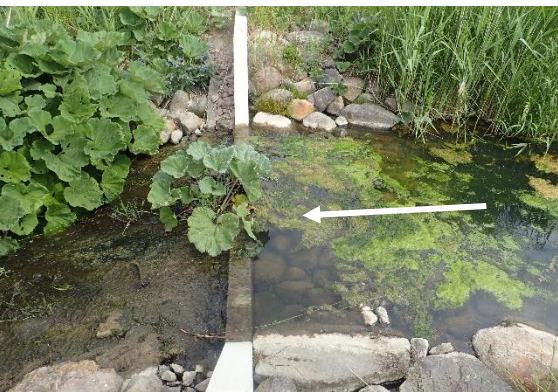
Bild 36. T.v. Annan vinkel som visar igenväxning kring utloppet; T.h. Det nya betongdämnet har placerats framför det gamla suldämnet och stabiliserats med natursten, inga tecken på erosion sedan restaurering.

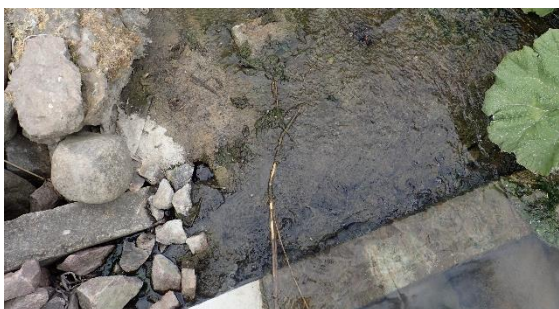
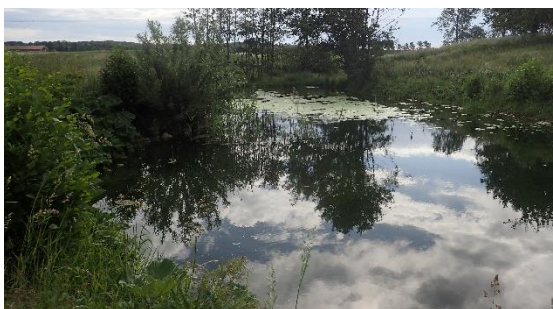
Bild 37. T.v. Resterna av det gamla suldämnet syns nedan nya betongdämnet; T.h. Våtmarken har flera inlopp, bl.a. en större kulvert med stort flöde vid besöket trots bristande nederbörd.

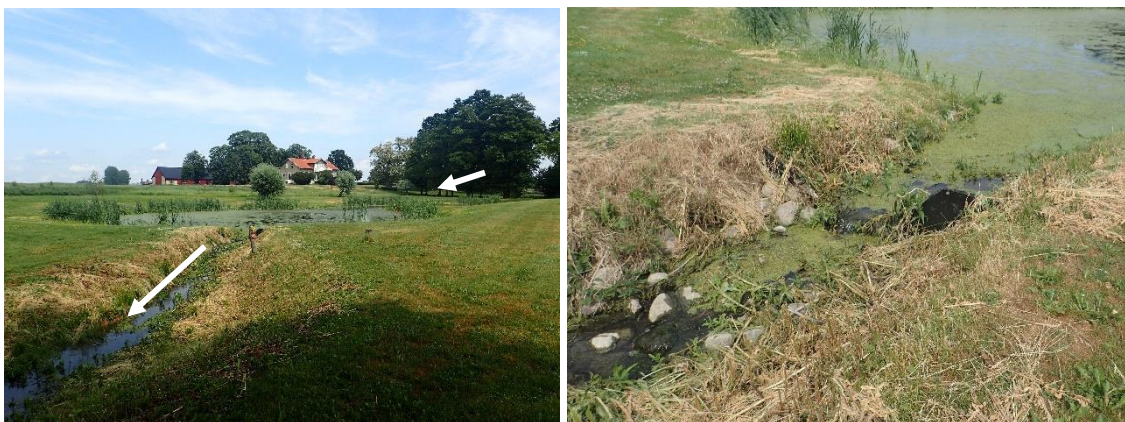
Bild 38. T.v. Översikt från utloppets öppna dike som leder ned mot recipienten (bäck/dike); T.h. Mindre gummidämme samt stensatt, inga tecken på erosion eller negativ påverkan.

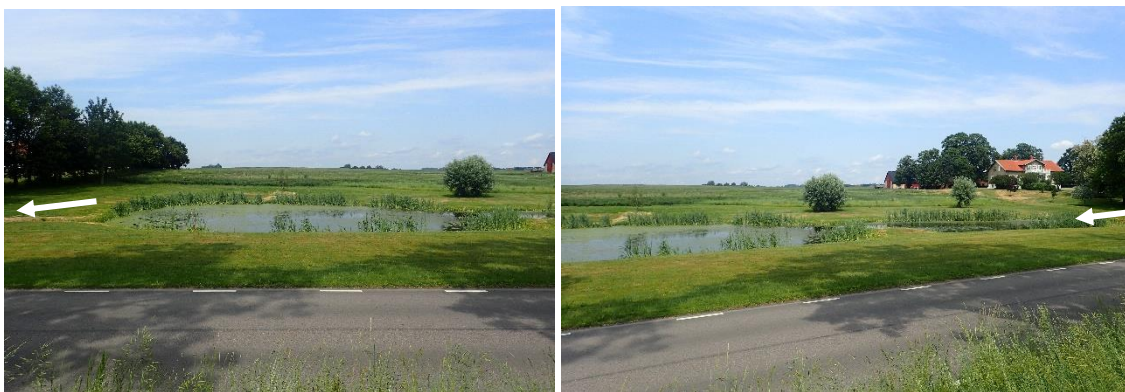
Bild 39. T.v/t.h. Våtmarken sköts "parkliknande" och det öppna utloppet hålls troligtvis nog efter så det inte växer igen.

Ett mindre öppet utlopp med gummidämme och öppen stensatt sträcka ner till recipienten. Ej körbart. Inga tecken på problematik i form av erosion etc. Våtmarken är noggrant skött med klippning av vegetation och troligtvis hålls även utlopp och öppen sträcka efter så denna inte växer igen. En viktig faktor vid framförallt små öppna utlopp med låga vattenflöden.

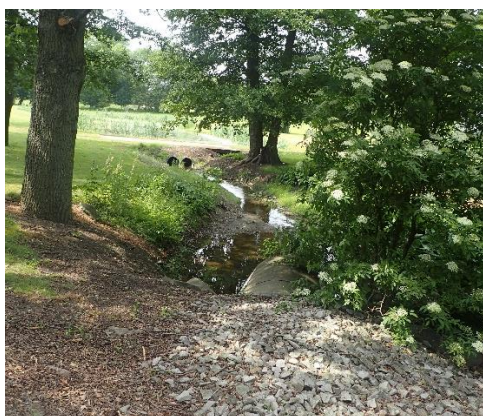
Bild 40. Inlopp från dike/bäck genom mindre trummor.

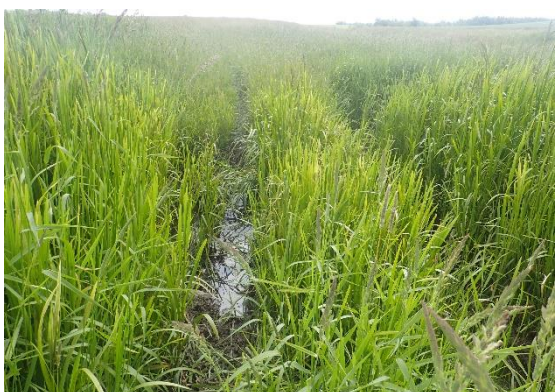
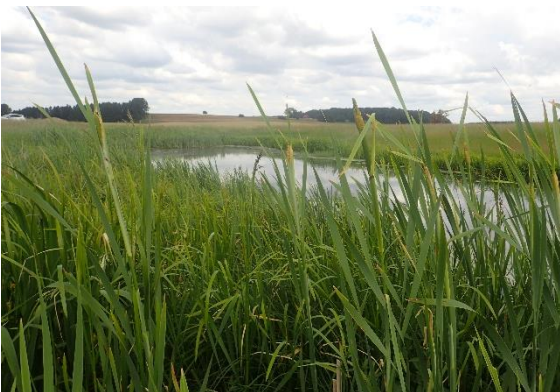
Bild 42. T.v. Det öppna utloppet över vallen är körbart men mycket igenväxt, rinner dock vid besöket (lågflöden) genom utloppet; T.h. Våtmarkens "inlopp" in i det öppna utloppet, mycket igenväxt.

Ett mycket svårbedömt öppet stensatt utlopp till följd av hög växtlighet. Men inga direkta tecken hittades på erosion och nya hjulspår visar dess körbarhet. Trots torkan och växtligheten flödade det vid besöket genom utloppet. Ej fiskförande vid lågflöden till följd av det branta stensatta fallet ner mot diket.

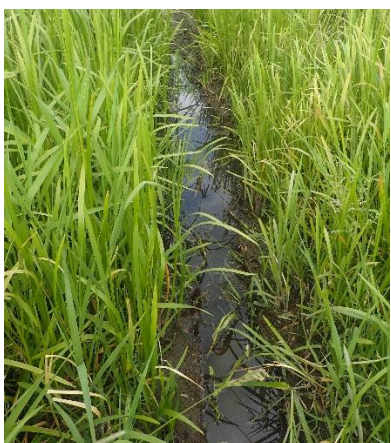
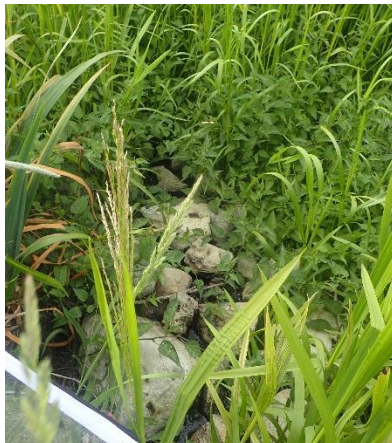
Bild 43. T.v. Lera dominerar i utloppet uppe på körsträckan på vallen, dock körbart; T.h. Stensättningen syns tydligt i det brantare fallet ner mot recipienten (dike), inte fiskförande under lågflöden.

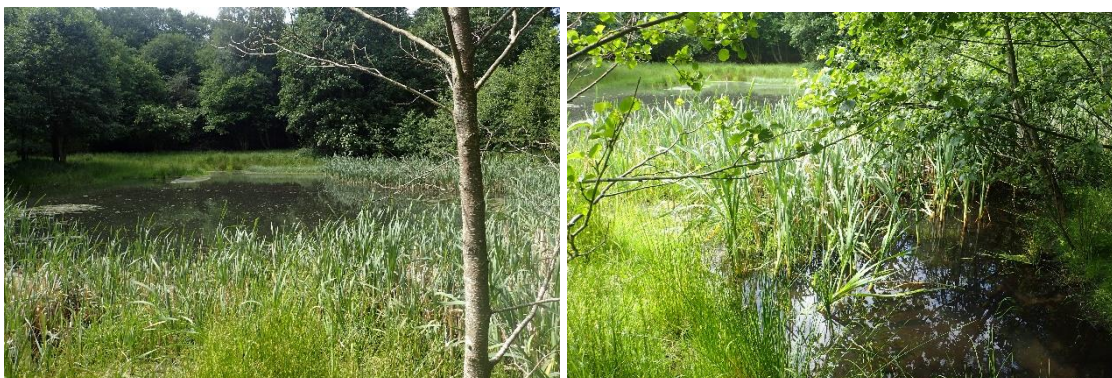
*Bild 44. T.v. Översikt av våtmarken, som är liten till ytan; T.h. Utloppet är öppet dike med litet fall, inloppet till utloppet är sedimenterat och igenväxt av Typha sp.*

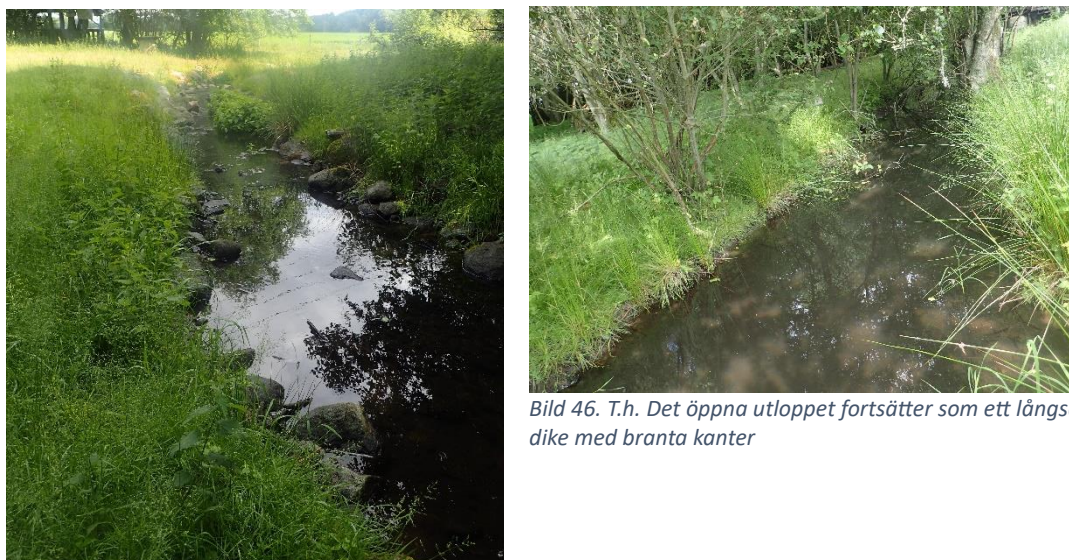
*Bild 46. T.h. Det öppna utloppet fortsätter som ett långsamt flytande dike med branta kanter*

*Bild 45. T.v. Vid sidan av våtmarken löper ett vattendrag som tidigare dämtes, detta har nu stensatts och blivit en fin strömsträcka.*

Mindre damm med tillflöde från intilliggande bäck. Öppet utlopp med mycket litet fall som långsamt rinner ut i ett djupare dike vidare till nästa våtmarksområde. Vid dammen har ett dämme i bäcken tagits bort och en mycket fin strömsträcka har anlagts med stensättning av natursten. Inga tecken på erosion eller igenväxning av strömsträckan. Viss kavelduns tillväxt i våtmarkens utlopp men utan att det för dagen utgör någon påverkan på avrinningen.

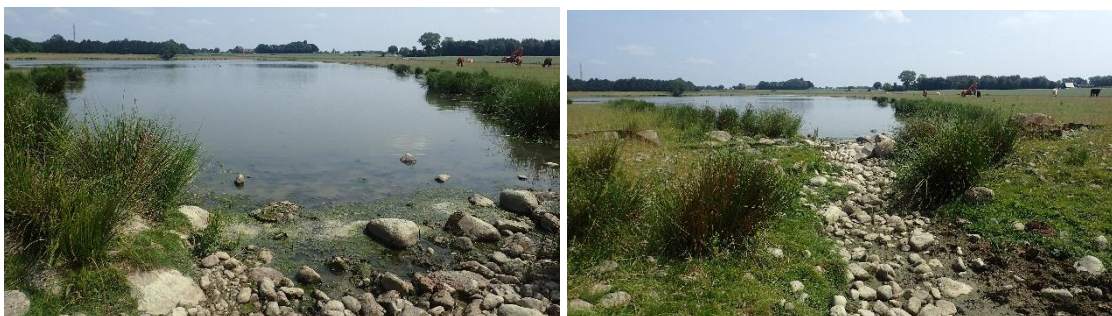
Bild 47. T.v. Översiktsbild över våtmarken, öppen våtmark med fågel och betande kor; T.h. Det öppna utløppet med järnspons och stensättning är vid besöket torrt.

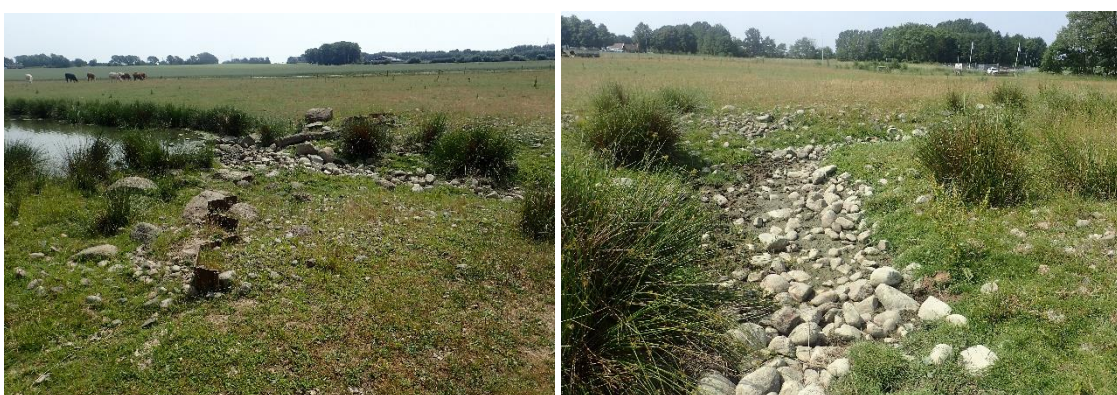
Bild 48. T.v. Järnsponsen från annan vinkel, inga tecken på erosionsskador; T.h. En öppen stensatt bäcksträcka leder från utløppet ca 60m tills flödet leds ner i en kulvert. Trots tramp från betesdjur har sträckan behållit sin funktion väl.

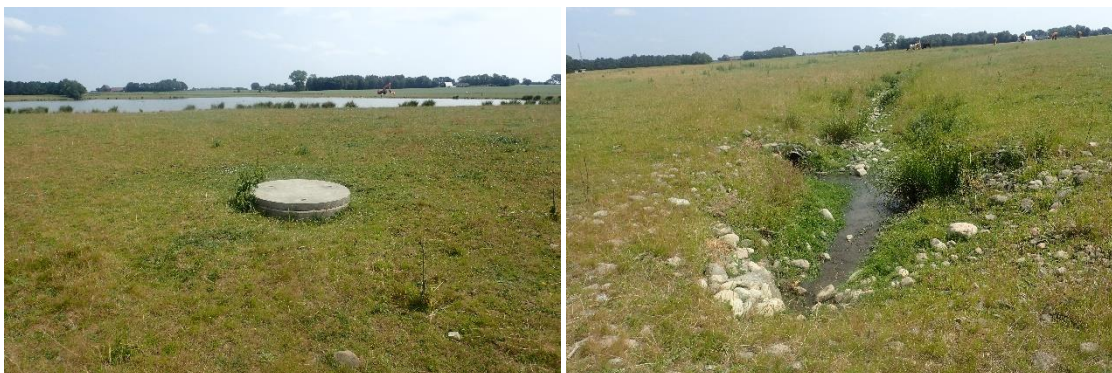
Bild 49. T.v. En brunn noteres ved våtmarken, det rinner i denna og sannolikt ligger ett bottenrör i våtmarken som för dagen fungerer som huvudsakligt utløpp; T.h. Vatten, troligen från brunnen, kommer ut på samme plats som det öppna stensatta diket.

Öppet utløpp, järnspons og stensatt fåra som leder ner till kulvert. Inga tecken på nedsatt funktion, erosion eller risiko for igenvækning, dock var det öppna utløppet ikke vattenførende ved besøket. Stenfåra er intakt trods tramp från betesdjur. En brunn noteres ved våtmarken men gikk ikke att öppna. Brunnen leder med största sannolikhet vatten som mynnar ved kulvertøppningen. Möjligtvis ligger ett bottenrör i våtmarken som leder till brunnen og er för dagen våtmarkens huvudsakliga utløpp.

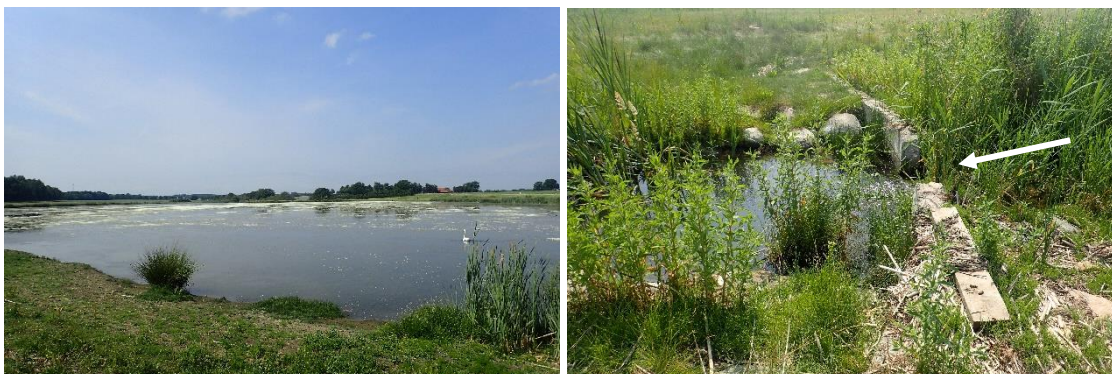
Bild 50. T.v. Översiktssbild över våtmarken, öppen våtmark med mycket rastande fågel; T.h. Det öppna utloppet med betongtröskel, problematik med igenväxning framför och efter dämnet finns.

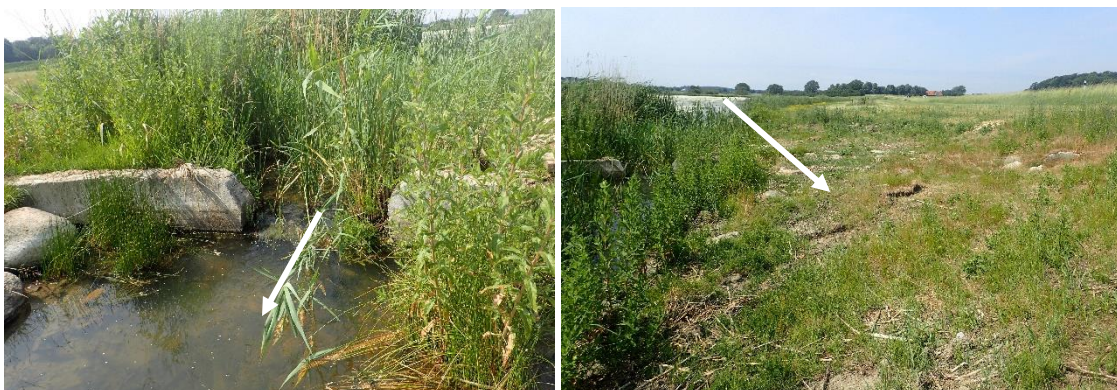
Bild 51. T.v. Betongdämnet; T.h. Troligt har vattnet passerat vid sidan av dämnet vid högflo.

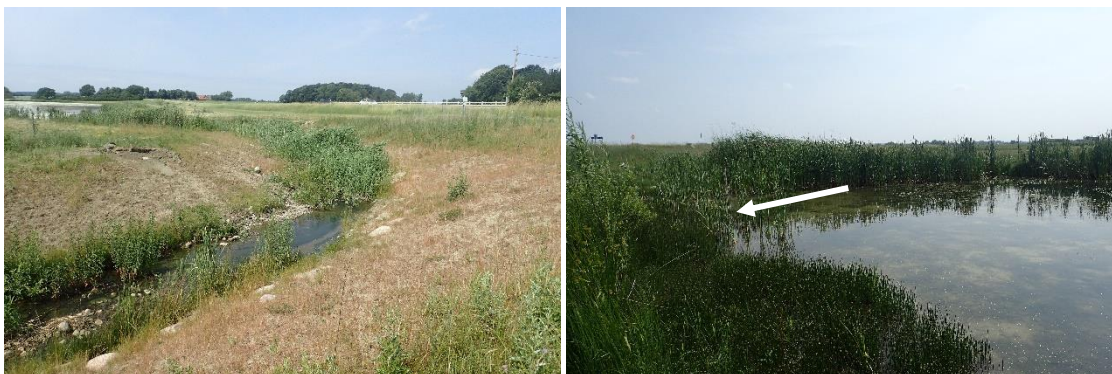
Bild 52. T.v. Den öppna strömsträckan som leder vidare som fortsättning på vattendraget som passerar genom våtmarken; T.h. Igenväxning i våtmarken framför dämnet.

Våtmarken har ett betongdämningsverk och en öppnad meanderslinga som leder vidare till vattendraget. Vass och kaveldun har etablerats i sedimentet framför dämnet, och delvis även bakom och blockerar troligen vid höga flöden. Detta har i sin tur lett vattnet runt dämnet och skapat viss erosionsproblematik. Utloppet är förstärkt med natursten, likaså meandersträckan. Meanderslingan har också tecken på problem med igenväxning, men tecken på aktiv skötsel fanns vid besöket.

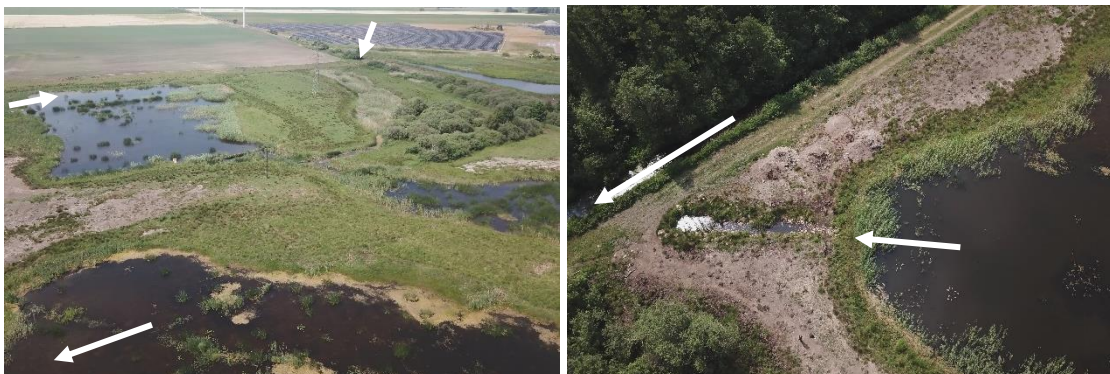
Bild 53. T.v. Översikt över våtmarksområdet som delas upp i flera sammanhängande områden, inlopp från dike och annan våtmark; T.h. Utloppet är ett öppet utlopp och stensatt samt två mindre gummidämmen, sedan leder en trumma under en körväg ut till ett större dike.

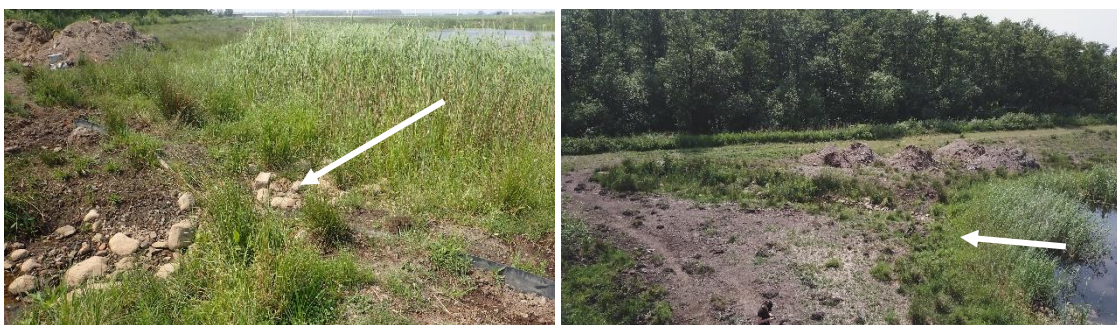
Bild 54. T.v. Gummidämme och stensättning, för dagen sker inget flöde i utloppet och det är påverkat av både igenväxning och sedimentation samt tramp och erosion till följd av betesdjur; T.h. Till höger i bild ses vassområdet som etablerats framför utloppet. Jordhögar i anslutning indikerar att viss bortförsel av växtlighet har skett kring utloppet och våtmarken.

Två nedgrävda gummidämnena ca 5m öppet/stensatt sedan trumma under körväg innan utlopp i vattendrag/dike. Vid besöket var det låga nivåer och inte vandringsbart för fisk samt inget utflöde över det första dämmet (bild 54 t.v. och 55 t.v.). Det står dock vatten efter andra dämmet som kommer in från recipienten (bild 53 t.h.). De två största inloppen (bild 53 t.v.) var dock vattenförande vid besöket (stillastående eller mycket låga flöden). Sediment och vass har etablerats framför dämme 1 och tramp från betesdjur i kombination med erosion gör att vattnet kan ta delvis annan väg över dämmet.

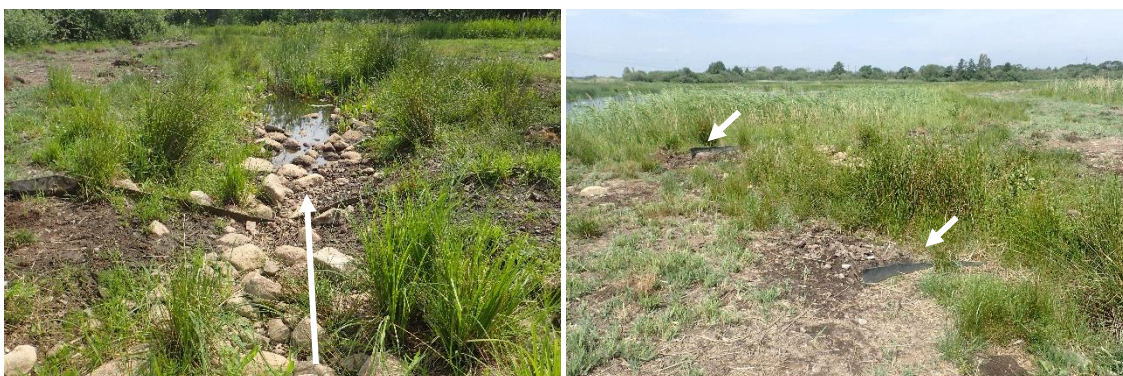
Bild 55. T.v. Första gummidämmet fotat med våtmarken i ryggen, ej fiskförande vid lågflöde och viss igenväxning även i fåran till trumman; T.h. De två gummidämnena med våtmarken i bakgrunden, samt tramp från betesdjur.

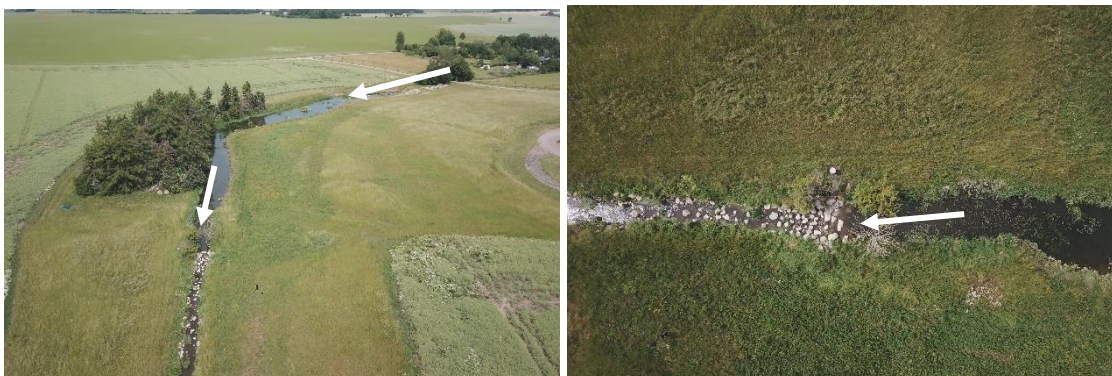
Bild 56. T.v. Översikt över våtmarken som är en smal utvidgning/dämning av ett dike/vattendrag; T.h. Den stensatta tröskeln.

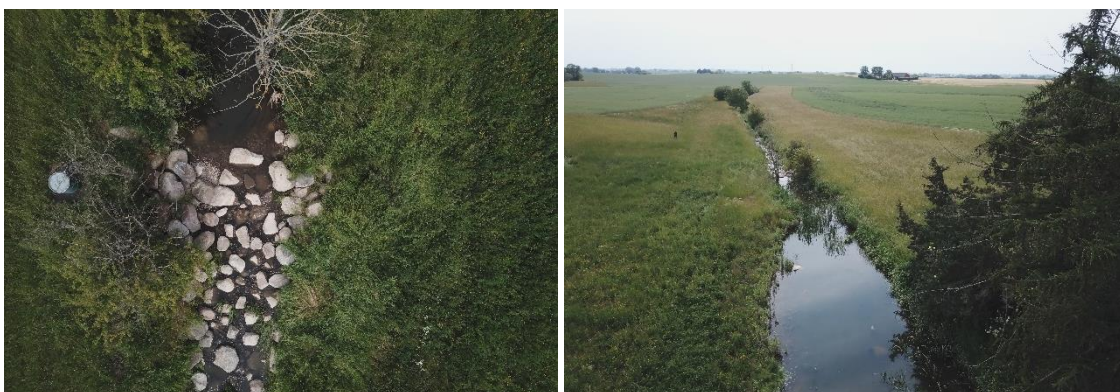
Bild 57. T.v. Mycket väl anlagd stentröskel; T.h. Utloppet med perspektiv från våtmarken.

Öppen stensatt tröskel som dämmer upp en våtmark/fördröjningsmagasin i vattendragets fåra. Vattenförande vid lågvatten och är på så vis inget vandringshinder för fisk. En våtmark som sannolikt starkt påverkas av nederbörd och troligen ökar nivån drastiskt vid höglöden. Inga tecken på erosion vid utloppet trots vinterns höga flöden. Skötsel kommer att krävas för att motverka igenväxning innan och efter tröskeln. Utloppet är ej körbart.

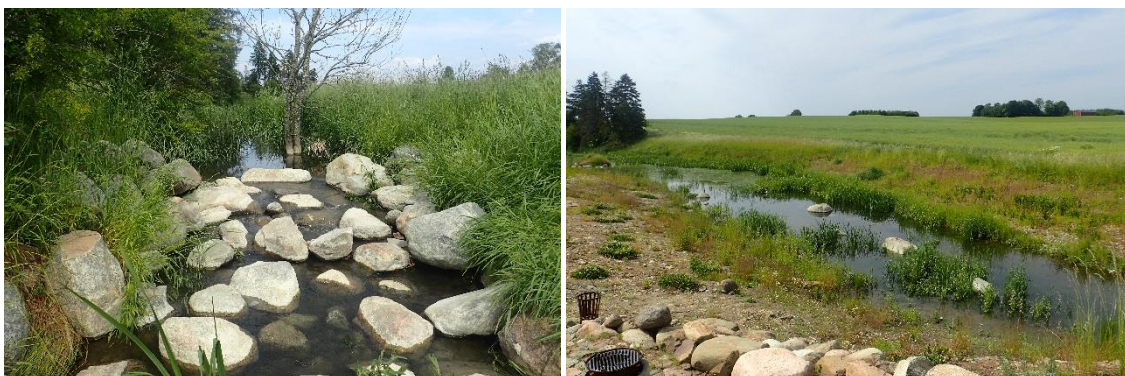
Bild 58. T.v. Tröskeln har klarat höstens höglöden väl och ingen större erosion noterades vid besöket; T.h. En våtmark med kapacitet att ta emot vattendragets nivåvariationer.

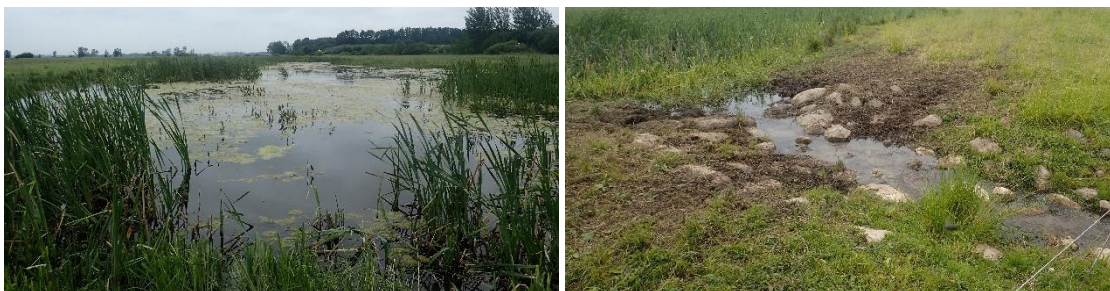
*Bild 59. T.v. Översikt över våtmarken som har till stor del öppen vattenspegel med Typha sp. Som dominerande vegetation; T.h. Det stensatta utloppet som leder vattnet vidare till nästa våtmark (E4).*

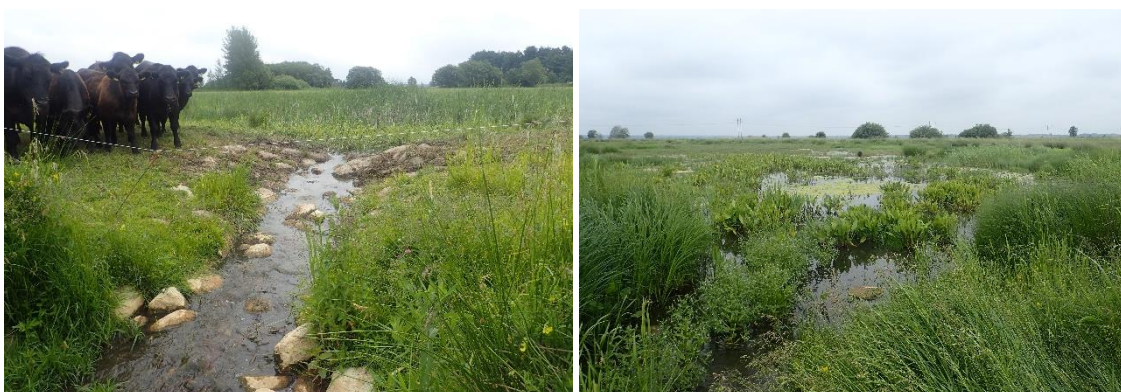
*Bild 60. T.v. Utloppet tolkas körbart med traktor och håller inom rimliga gränser bra för betesdjurens tramp; T.h. Utloppet med perspektiv in i våtmarken nedströms.*

Två sammanhängande våtmarker, där denna övre har en reglerbar nivåbrunn samt ett stensatt öppet utlopp för att koppla samman med den nedre våtmarken. Det öppna utloppet är våtmarkens huvudsakliga utlopp. Nivåbrunnens syfte är att ge möjlighet till att sänka av nivån för bete/slåtter av vegetation eller för att tömma våtmarken. Inga tecken på problematik med nivåbrunnen, lätt att ta av lock samt handtag på nivåröret för att underlätta ev. byte av rör eller tömning av våtmark. Det stensatta utloppet bedöms som körbart med traktor och trots regelbundet tramp från betesdjur håller fåran sin struktur.

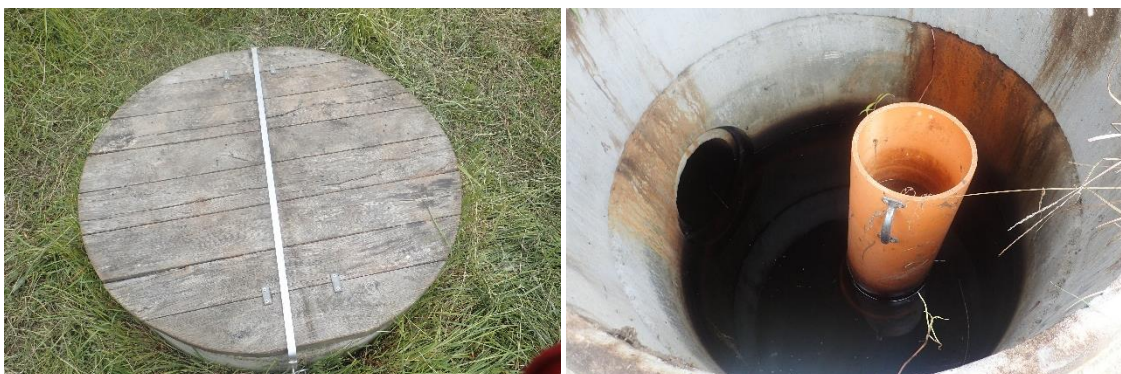
*Bild 61. T.v. Nivåbrunn med lätt och smidigt trälock med låsanordning; T.h. Nivåröret är lätt att nå samt har ett påmonterat handtag för förenklad hantering.*

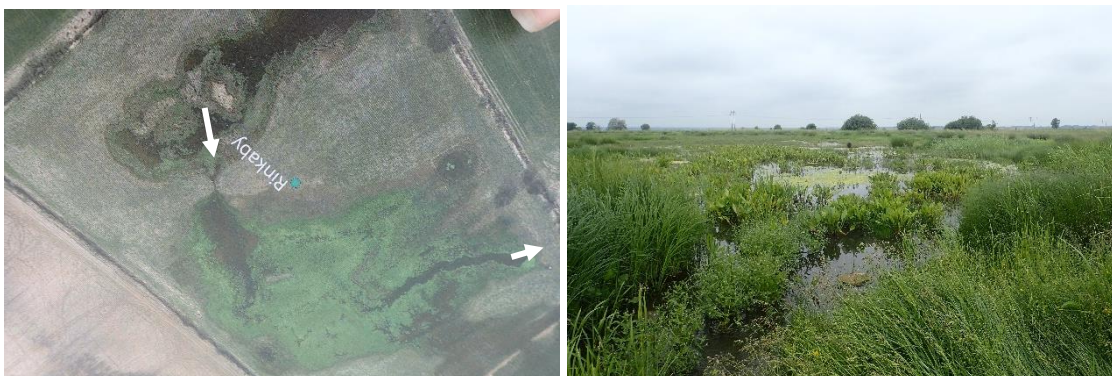
Bild 62. T.v. Kartöversikt med övre och nedre våtmarken kopplat med D1s öppna utlopp; T.h. Översikt av den grunda nedre våtmarken.

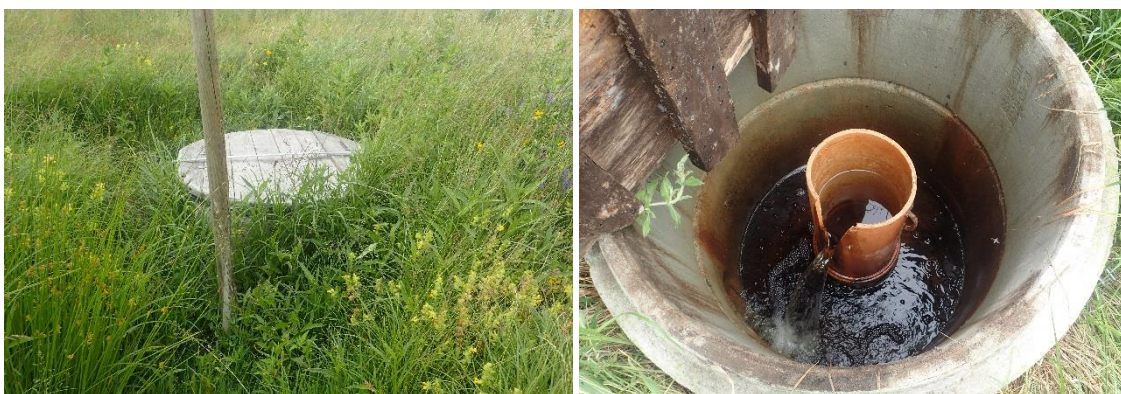
Bild 63. T.v. Nivåbrunn med lätt och smidigt trälock med låsanordning; T.h. Nivåröret är lätt att nå samt har ett påmonterat handtag för förenklad hantering, markägaren har anpassat nivån genom att såga ett V i röret.

Den nedre våtmarken som kopplas med ovan nämnd våtmark (D1) genom ett öppet utlopp har istället en nivåbrunn som utloppslösning. Markägaren själv har modifierat utloppet genom att såga ett V i röret för att sänka nivån efter att "vallen" (mkt flackt) har eroderat vid höglöden och skiftet nedan vattenskadats. För dagen är istället våtmarken till stora delar torr eller av mer fuktängskaraktär. Viss höjning planeras av nuvarande anpassad nivå. Markägaren jobbar aktivt med reglering av vattennivåer och sänker av på sensommaren för att sköta/ få bete ner i våtmarken och möjligheten att tömma inför höstens höglöden.

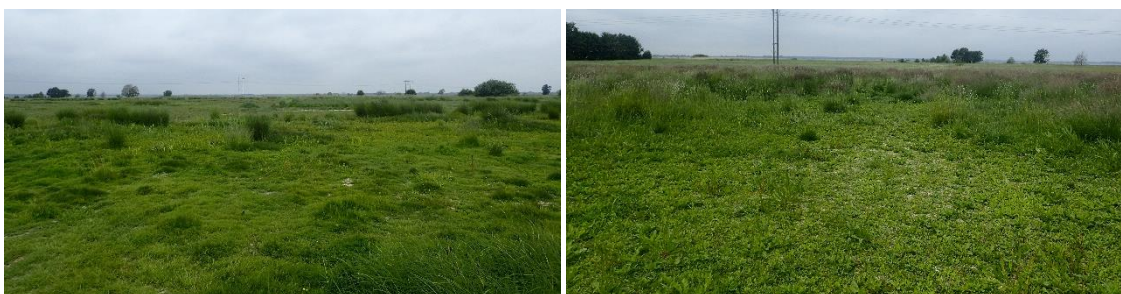
Bild 64. T.v. Stora delar av svämplanen är idag torra trots utflöde i brunnen; T.h. Här har "vallen" svämmats över vid tidigare höglöden innan markägaren modifierat nivåerna i brunnen.

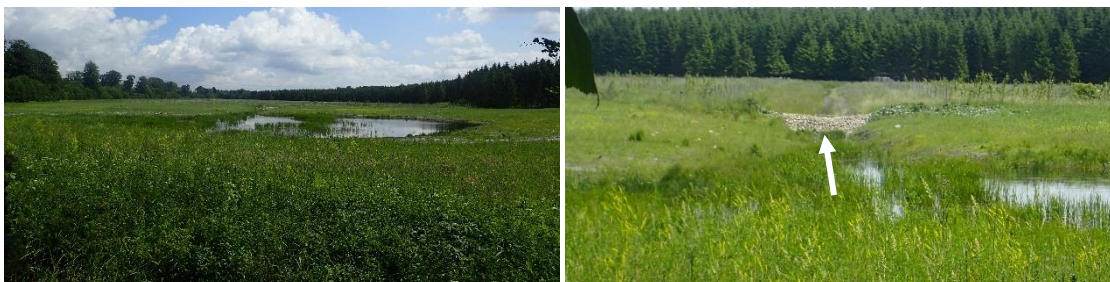
Bild 65. T.v. Översikt över våtmarken som är ett fördröjningsmagasin med stensatt fördämning i befintligt dike samt grävt ur våtmarksområdet. Vid besöket noterades inget inflöde och endast lite vatten i våtmarken; T.h. Det stensatta dämnet med diket i bakgrunden.

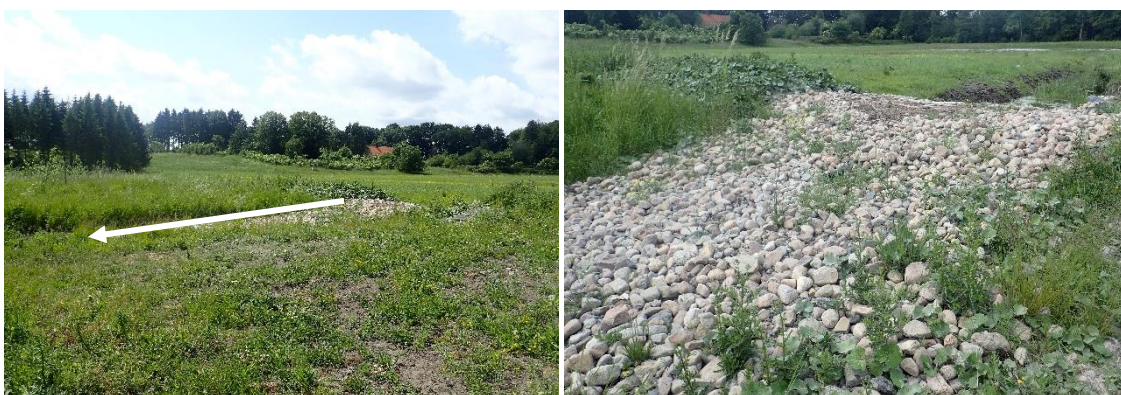
Bild 66. T.v. Stendämnet från sidan; T.h. Närbild på stendämnet.
