## UTVÄRDERING AV UTLOPPSLÖSNINGAR FÖR ANLAGDA VÅTMARKER I JORDBRUKSLANDSKAPET

På uppdrag av Höje å vattenråd

Framställt av: Hushållningssällskapet Halland

Slutversion: 2023-09-25

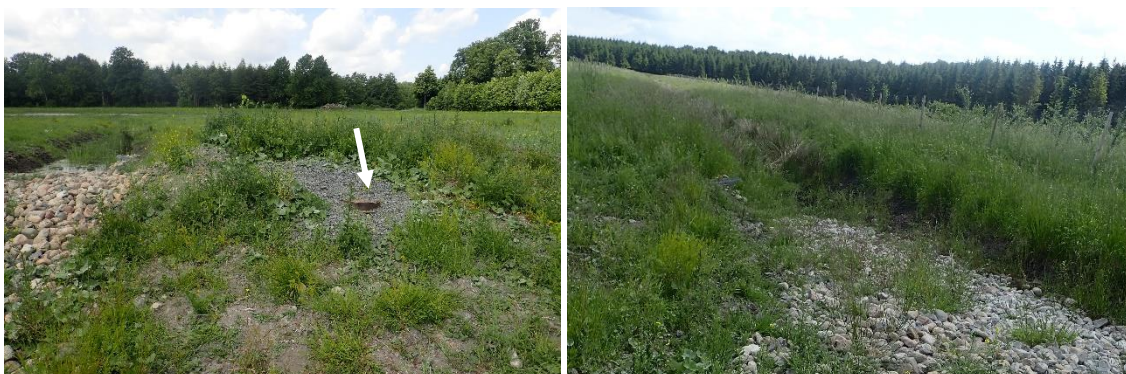
Bild 67. T.v. Mindre brunn till vänster om dämnet, inget flöde in eller ut, ca 10cm till VG för inkommande rör vid position i våtmarken; T.h. Mottagande skogsdike.

Nyligen restaurerad och låg-vatten gör läget svårbedömt. Vid besöket syntes inget som tyder på problem. Dämnet har ett troligt minimitappnings-rör (det lilla svarta, bild 64) utan flöde vid besöket. Rör till brunnen är vid besöket ovan vattenytan och inget rinner ut i röret från brunnen. Teknisk beskrivning från konsulten: " En ca 1 ha stor våtmark som varierar i storlek med tillrinnande flöde. Stensatt utlopp med tröskel av natursten, dominerande fraktion Ø 200-400 mm som mellanfylls med natursten Ø 3-100 mm. Mellanfyllningen har kompakterats i lager på max 0,25 m så dämnet blir tätt och stabilt. Understa lagret är av bergkross 200-400 mm som tryckts ned i befintlig markyta och dikesbotten. Det öppna stensatta dämnet anläggs i kombination med en brunn som ger möjlighet att sänka vattenytan i våtmarken samt ett rör genom dämnet för lågvattenföring."

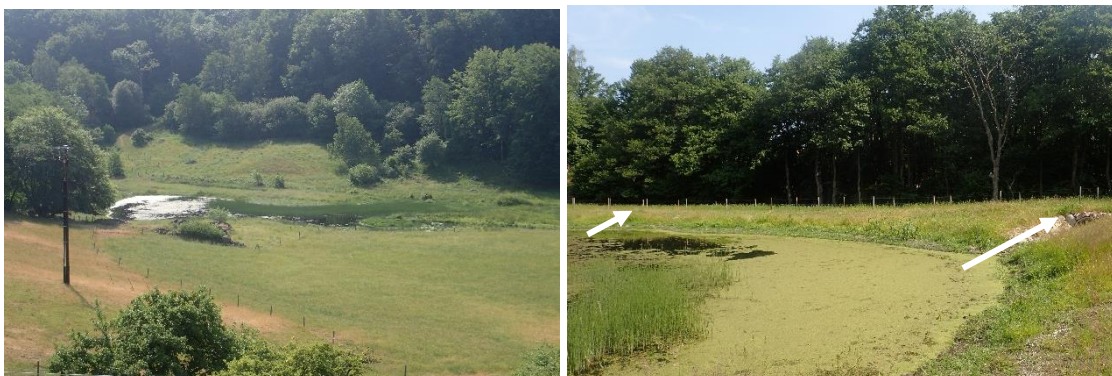
*Bild 68. T.v. Översikt över våtmarken som 2022 restaurerats och fått nytt utløppssystem. Ett vattendrag/bäck leds genom systemet därav vikten av ett öppet utløpp; T.h. Nivå-brunn till vänster och öppet stensatt utløpp.*

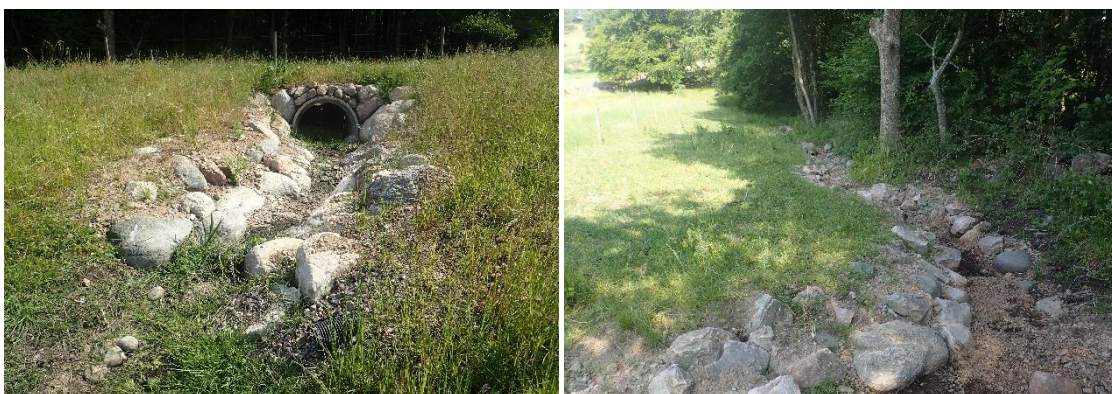
*Bild 69. T.v. Det öppna utløppet leder genom en trumma för körbarhet på vällen till höger och sedan ut till ytterligare stensatt sektion i ett skogsdike som leder vidare som en bäck; T.h. Utløppets fortsatta väg som blir bäckfåran när det öppna utløppet är vattenförande.*

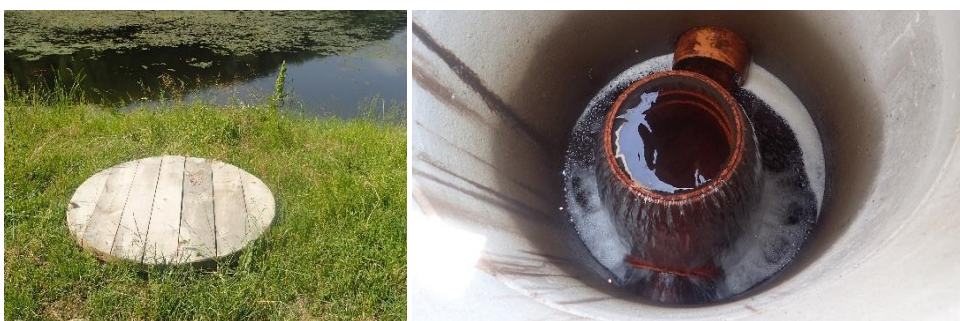
*Bild 70. T.v. Lätt trälock på nivåbrunnen; T.h. Nivåbrunnen är idag huvudsakliga utløpp.*

Nyrestaurerad våtmark utan några tecken på nedsatt funktion i utløppsløsningarna. Idag är öppna utløppet torrt och nivåbrunnen är för stunden huvudsakligt utløpp, detta för att vällen skall skyddas sedan anläggning, därefter kommer nivån höjas i nivåbrunnen och bäcken få fritt flöde genom det öppna utløppet. Lättskött brunn i form av läge, djup och smidigt trälock.

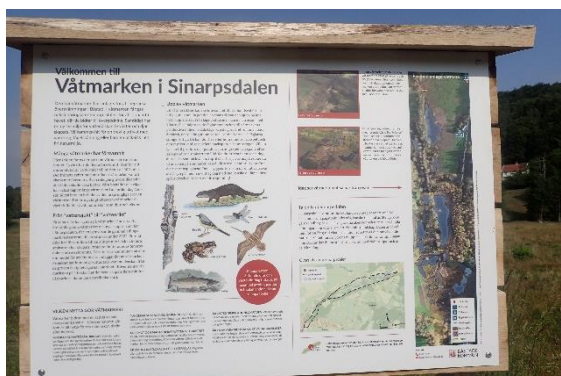
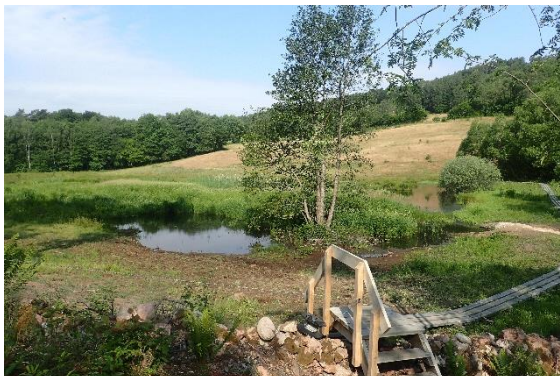
Bild 71. T.v. Skylt som beskriver området som är ett större våtmarksområde som restaurerats och där vandringsbara stentrösklar dämmer upp flera våtmarker i dalgången; T.h. Översta våtmarken, med utlopp delvis synligt höger i bild.

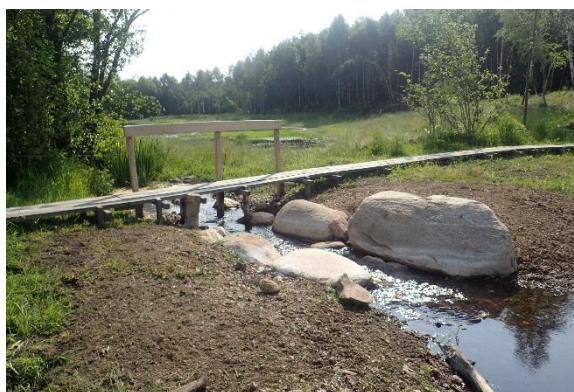
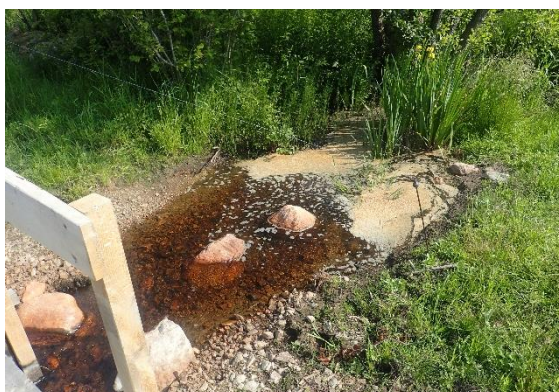
Bild 72. T.v. Välanlagd stenströskel med spång för friluftslivet i området; T.h. Viss "problematik" med potentiellt dämmande växtlighet precis nedströms stenströskeln. Kommentarer från konulten: Samtliga stenströsklar som anlagts har fått stor breddningskapacitet förskjutet mot fastare mark. "Värt att notera att de två uppströms områdena har designats med hänsyn till den rika växtligheten. Denna har faktiskt en avgörande funktion för såväl hydraulik som miljöeffekter. I praktiken så har en återmeandering i kombination med högre basnivå hyperaktiverat svämplanet som till del kan liknas vid ett kärr."

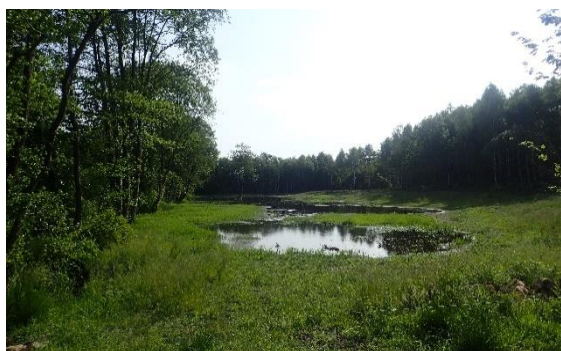
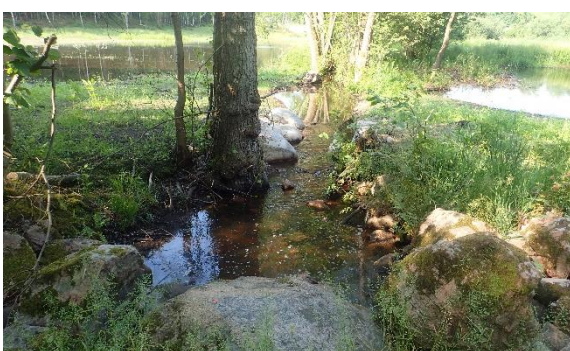
Bild 73. T.v. Andra våtmarksområdet; T.h. Andra stensatta tröskeln, här går vattnet under några större stenar vid lågflöde, och troligtvis över vid högre flöden

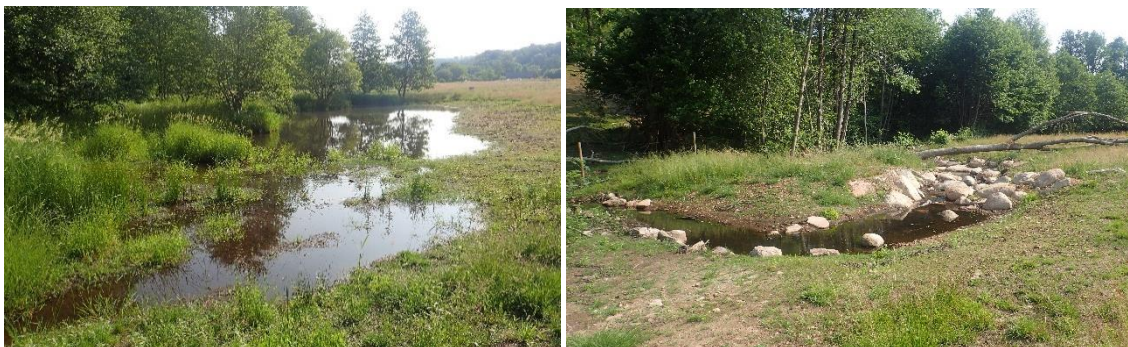
*Bild 74. T.v. Första delen av det nedre våtmarksområdet; T.h. Sista tröskeln som också är stensatt samt en meanderslinga med tilltagande fall bakom, på halvön finns en nivåbrunn med möjlighet att sänka av området vid höga flöden.*

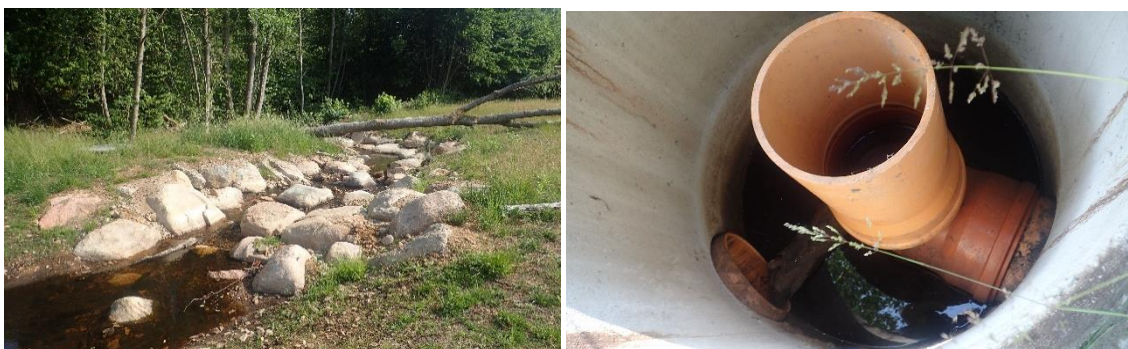
*Bild 75. T.v. Brunnen syns något i gräset på halvön, och trösklen skapar en kortare strömsträcka innan vattendraget går vidare i dalgången; T.h. Nivårör i brunnen för möjlig till sänkning, saknar handtag men är lätt att nå, stiga-rör med inloppsvatten, inga tecken på läckage.*

Ett större våtmarksområde som restaurerats, där vandringsbara stentrösklar dämmer upp flera våtmarker genom bäcken som rinner genom dalgången. 3st stensatta öppna utlopp mellan våtmarkerna. Området är nyanlagt och utloppen hade vid besöket god funktion. Endast första tröskeln med viss igenväxning som möjligtvis har dämmande effekt. En nivå/reglerbrunn har anlagts för möjlighet att reglera systemet, saknar handtag på röret men en grund brunn med enkel åtkomst, inga tecken på problematik. Tydligt att fokus har legat på att skapa ett naturligt område vilket har resulterat i ett mycket fint område med höga naturvärden som blir intressant att följa utvecklingen av.

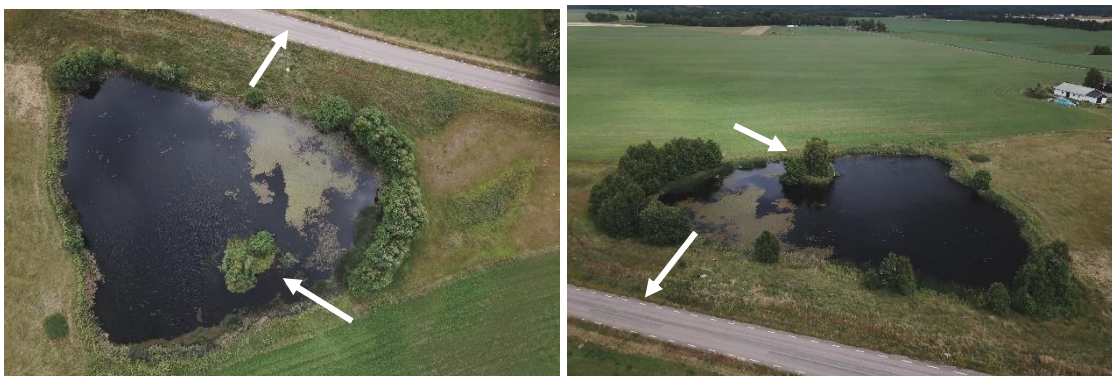
Bild 77. Översiktspild av våtmarken med pilar för in och utlopp, bottenrör till nivåbrunn som leder vidare i kulvert under vägen.

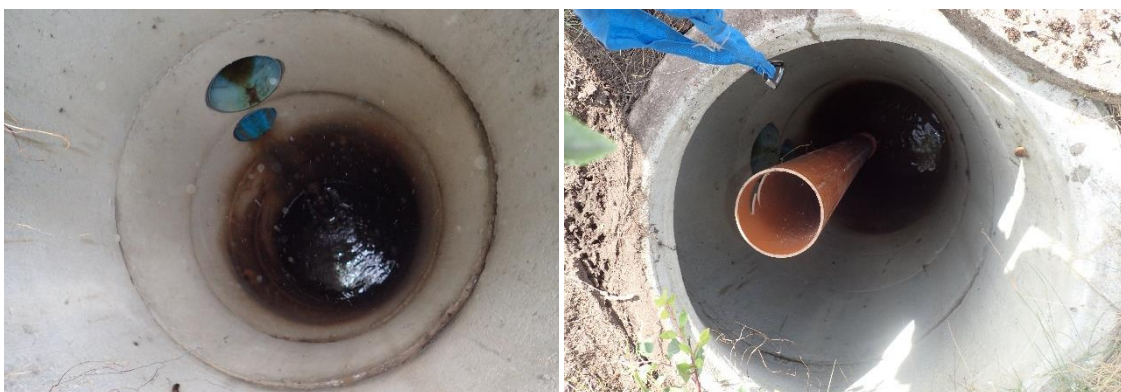
Bild 78. T.v. Brunnen när våtmarken tömts och nivåröret är utdraget, både säkerhetsrör och bottenrör leder till brunnen; T.h. Tömd brunn med isatt nivårör.

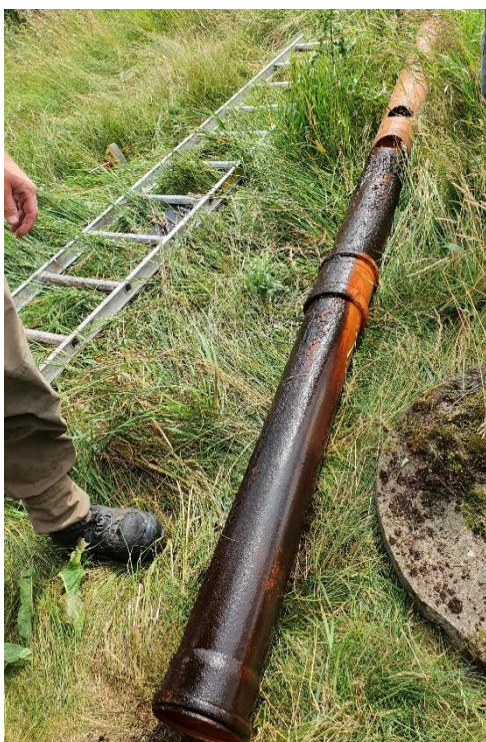
Bild 79. T.v. Brunnen är mycket djup och har ett långt nivå-rör med flera tappningshål. Här visas avtaget rör vid tömning av våtmarken.

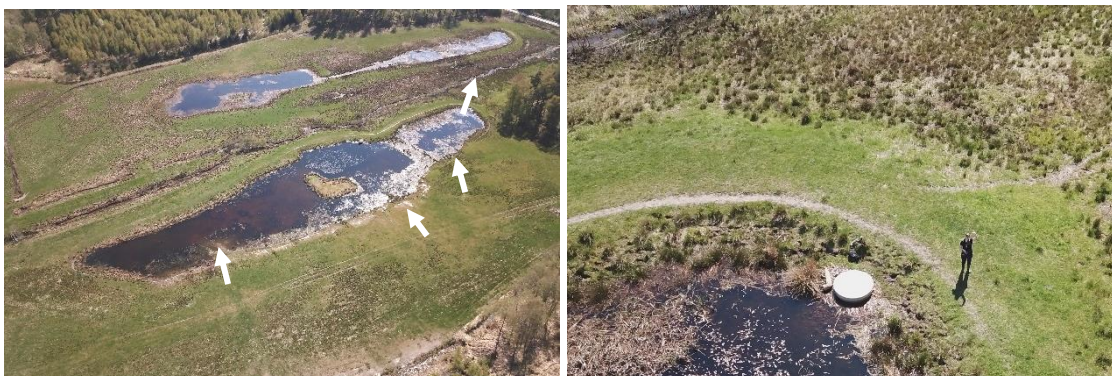
Bild 80. T.v. Översikt våtmark med pilar som markerar in- och utlopp; T.h. Nivåbrunn och intilliggande säkerhetsrör. En kombination med ett öppet stensatt utlopp hade varit en möjlighet vid anläggning.

Våtmark med nivåbrunn och mindre säkerhetsrör. Säkerhetsröret är dimensionerat till våtmarken relativt lilla avrinningsområde. Utloppet har fungerat utan problem sedan anläggning. Våtmarken har tömts vid ett tillfälle och i och urtagning fungerade smidigt tack vare den grunda brunnen, lätta locket och handtag på nivåröret. Recipienten är ett vattendrag och detta är ett exempel på där man kunde valt att kombinera brunnen med ett öppet stensatt, körbart utlopp i samma ände av våtmarken. Vattnet leds in i brunnen mha infiltration genom makadam och hål i betongringen.

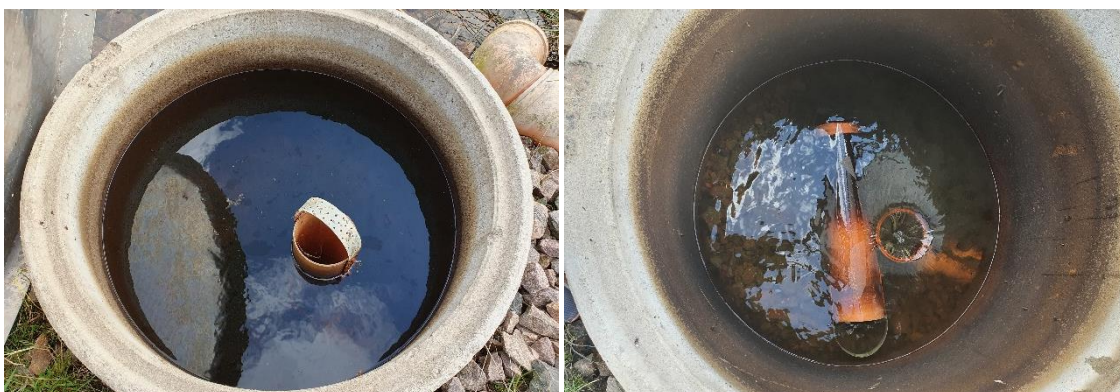
Bild 81. T.v. Nivåbrunnen, där nivån vid besöket inte går över utsatt VG på nivåröret; T.h. Draget nivårör vid ett tömningstillfälle, liggande löst i brunnen är nivåröret med handtag som förenklar när det skall lossas.

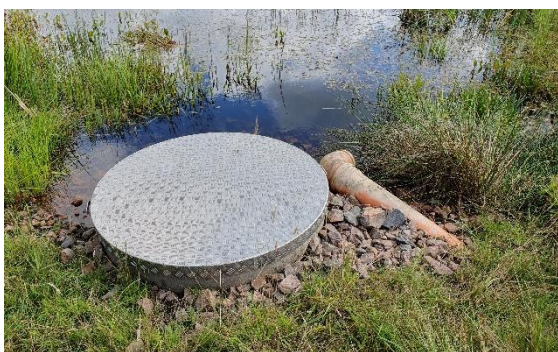
Bild 82. Brunnen har ett lätt metall-lock med handtag för förenklad skötsel. Vattnet leds in i brunnen mha infiltration genom makadam och hål i betongringen. Till höger i bild ses ett mindre säkerhetsrör.

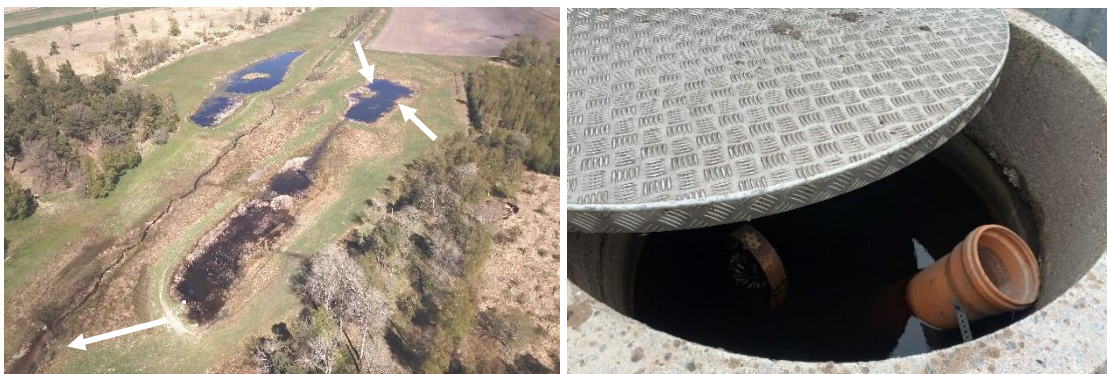
Bild 83. T.v. Översiktsbild på våtmarken till höger, in- och utlopp markerade med pilar; T.h. Nivåbrunn med två olika rör beroende på nivå, ett sitter i det andra flyter löst i brunnen.

Våtmark med nivåbrunn med två längder av nivå-rör som kan varieras efter önskad vattennivå. Brunnen har kompletterats med ett säkerhetsrör med liten böj. Brunnen fungerar bra och markägaren har använt möjligheten att sänka vattennivån vid behov. Vattnet leds in i brunnen via infiltration genom makadam och hål i betongringen

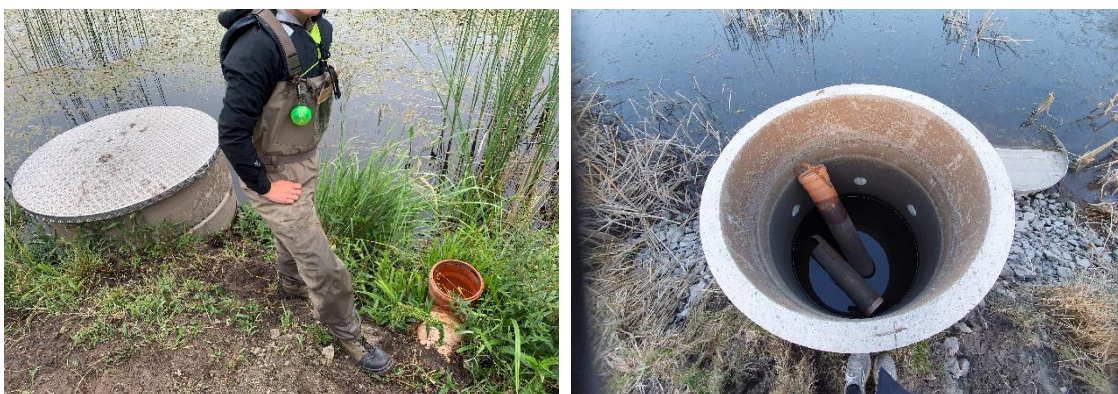
Bild 84. T.v. Nivåbrunnen har ett lätt metallock med handtag på sidan, till höger i bilden syns också ett rör med rörbøj som fungerar som säkerhetsrör vid höga flöden; T.h. Bild från tillfälle när våtmarken är under tömning, båda rören är dragna.

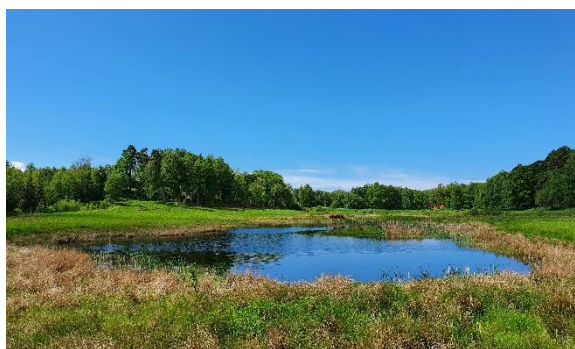
Bild 85. T.v. Översiktsbild från våtmarkens inloppssida.

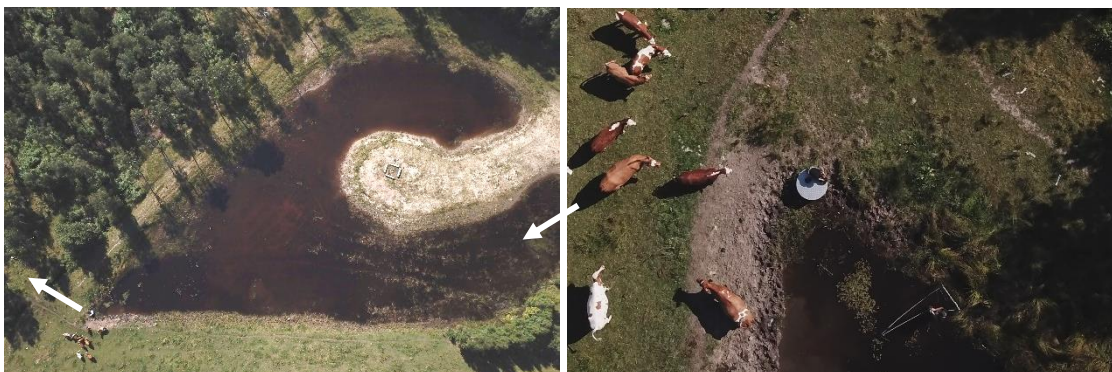
Bild 86. T.v. Översiktsbild med pilar för in- och utlopp; T.h. Brunnens placering.

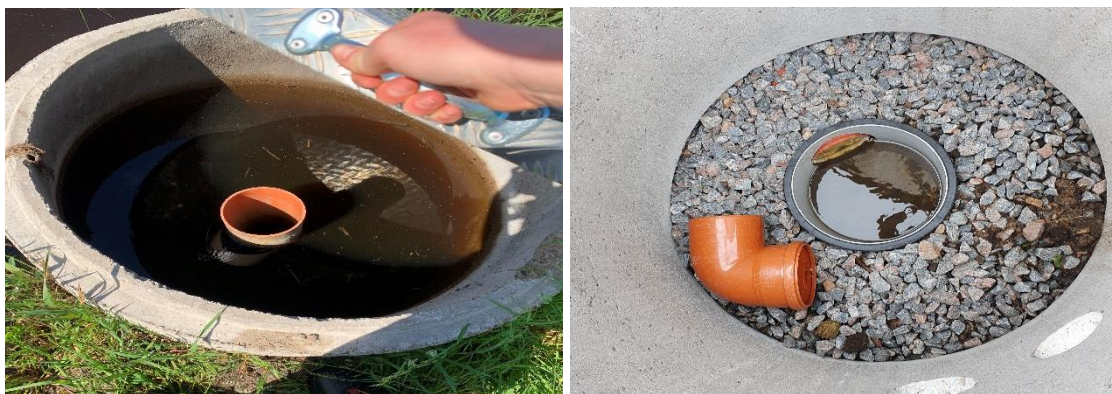
Bild 87. T.v. Nivåbrunn med ett par centimeter kvar till satt max-nivå, lätt metall-lock; T.h. Brunnan vid anläggning, Vattnet leds in i brunnen mha infiltration genom makadam och hål i betongringen.

Restaurerad våtmark 2020 som har en välfungerande nivåbrunn vilken är kompletterad med två säkerhetsrör av plast för att skydda vallen mot höglöden som brunnen inte kan ta. Vattnet leds in i brunnen mha infiltration genom makadam och hål i betongringen. Säkerhetsrören kan till viss mån påverkas av betesdjurens tramp och igenväxning och borde täckas med tjockare lager massor.

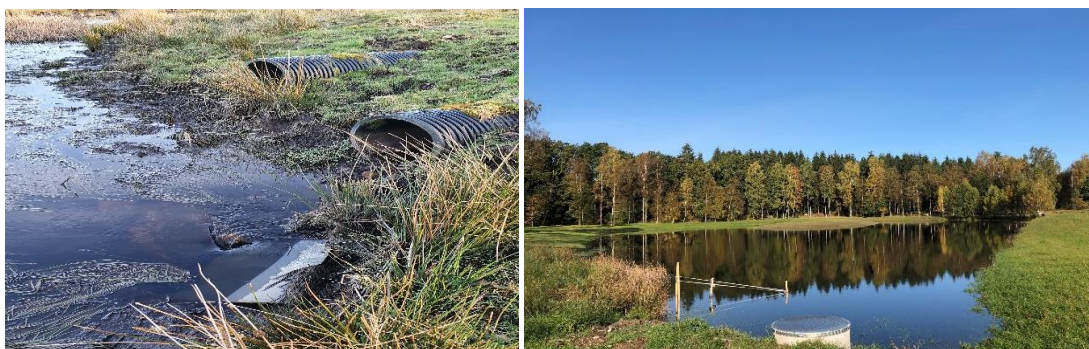
Bild 88. T.v. Nivåbrunnen kombineras med två säkerhetsrör i plast för att skydda vallen vid höglöden, delvis är rörsättningen något påverkad av tramp från betesdjur; T.h. Översiktsild från utloppet.

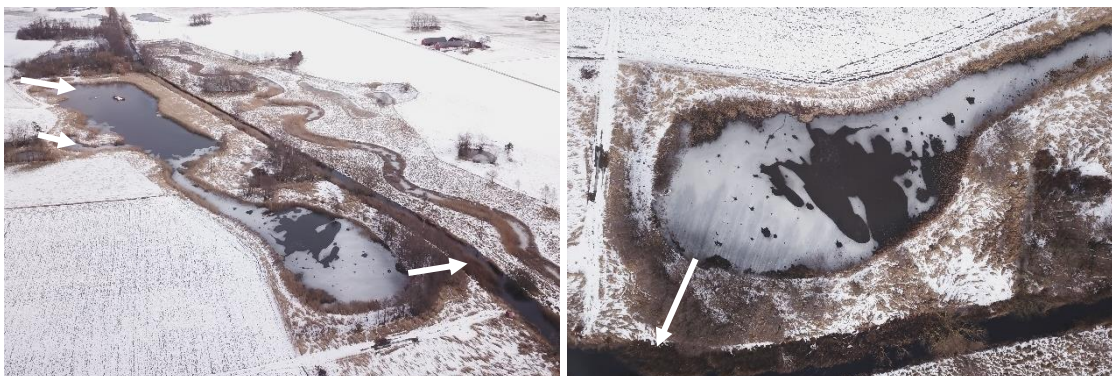
Bild 89. T.v. Oversikt på våtmarken med in- og utløpp markert med pilar; T.h. Oversikt utløpsdel.

Våtmark med snabelrør som slutat fungera som tånk då det slåppt frå botten/vallen og nivåerna är för dagen helt felaktige. Kombinerat med sikkerhetsrøret sker trots detta ingen svåmning av vallen, utan sikkerhetsrøret fungerer idag som huvudsakligt utløpp. Våtmarken är på så vis inte fungerande reglerbar. Snabeln er dessutom svår att komma åt for åtgärda. I øvrigt er våtmarken fullt fungerande utan tecken på øvrig påverkan frå det icke-fungerande reglerbara utløppet.

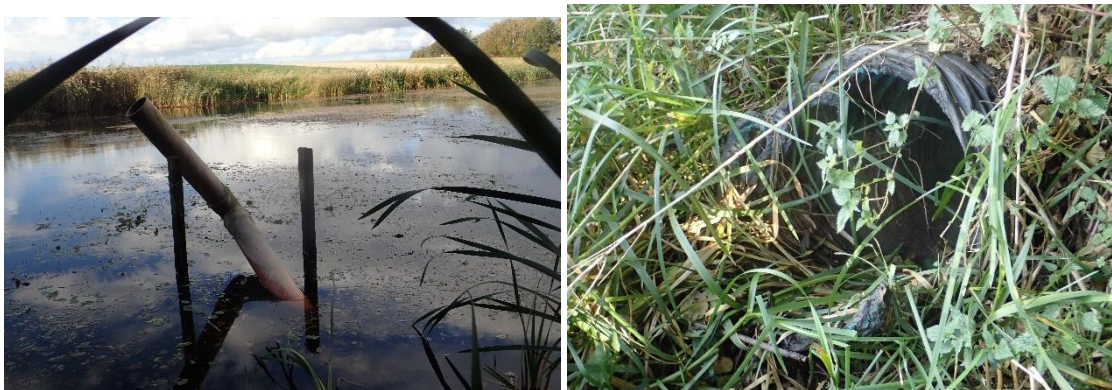
Bild 90. T.v. Ett eksempel på når snabeln har lossat från botten/vallen og nivåerna blivit helt felaktige som följd; T.h. Sikkerhetsrør som idag fungerer som våtmarkens utløpp till följd av att snabelrøret er ur funktion.

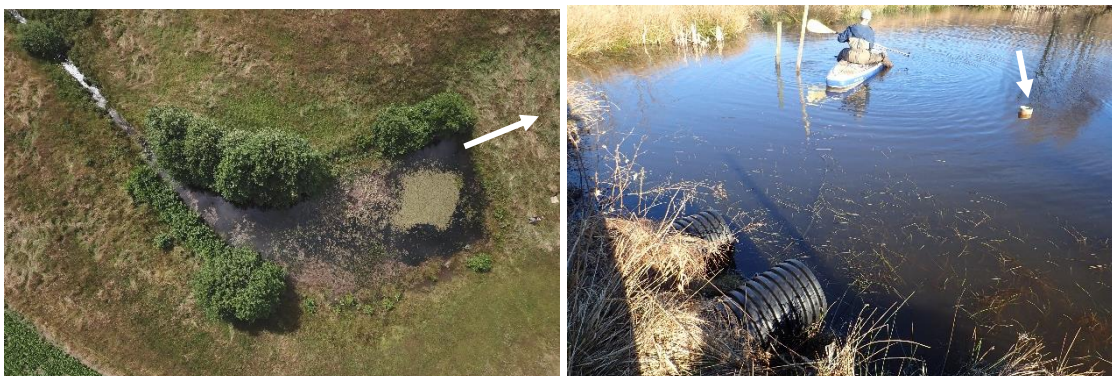
Bild 91. T.v. Oversikt med in- og utløpp markerte; T.h. Till høger i bild syns snabelrøret sticka upp ur vattenspegeln.

Mindre våtmark som tar vatten från en større kulvert, ytterligere eksempel på velfungerende snabel i alle aspekter forutøm svårigheten att nå snabeln for att reglera vattennivå. Ingen erosion noteras i rørsætningen eller kring sikkerhetsrøren, ingen bristende funksjon ved vinkling av røret eller sänkning av nivå.

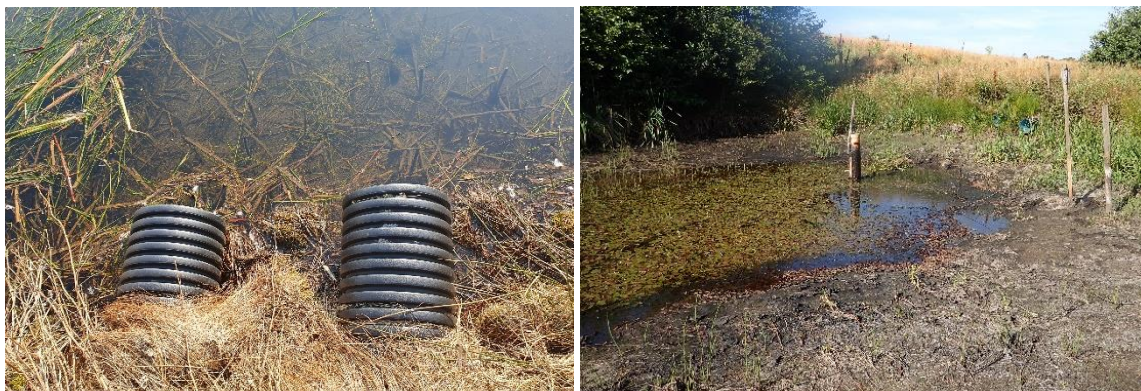
Bild 92. T.v. Våtmarkens dubbla sikkerhetsrør som tar vatten ved kraftige hoggløden som snabeln ej er dimensionert for; T.h. Snabeln og sikkerhetsrøren syns i bild efter att våtmarken sänkt och snabel nu riktats tillbaka till max-nivå.

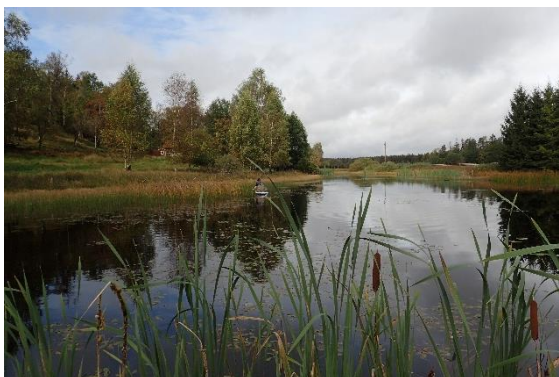
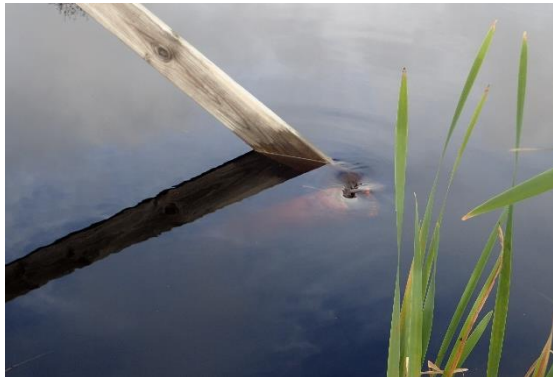
*Bild 93. T.v. Översikt från utloppssidan; T.h. Snabeln är fäst med en plank för att från en brygga underlätta vinkling.*

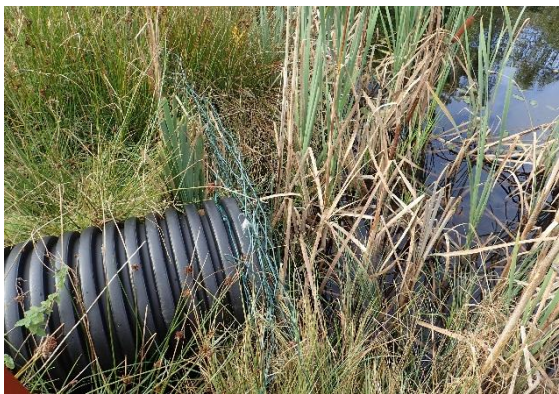
*Bild 94. Säkerhetsrör som skyddas med nät.*

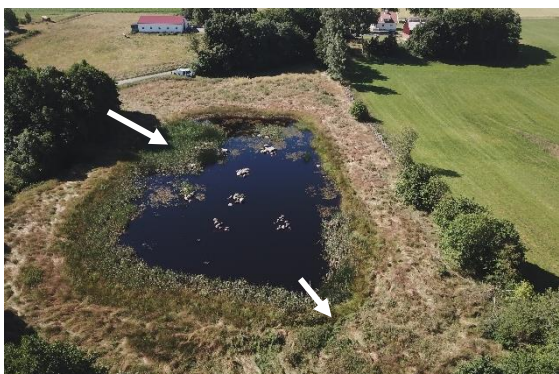
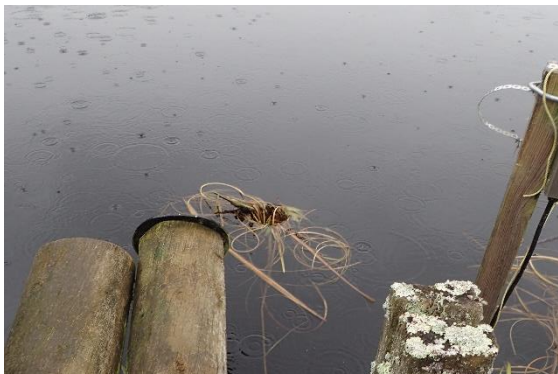
Bild 95. T.v. Översiktsbild med våtmarkens in- och utlopp markerat; T.h. Snabelrör i max-nivå, exempel på hur växtlighet fastnar runt snabeln.

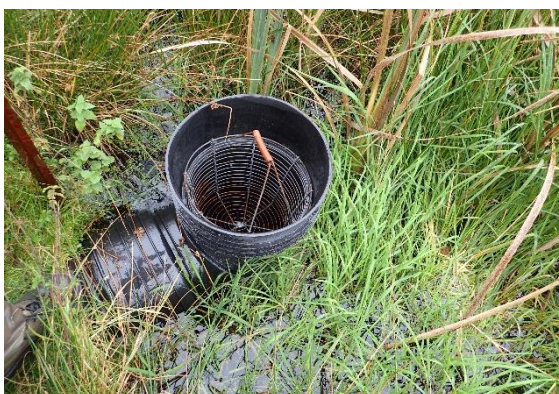
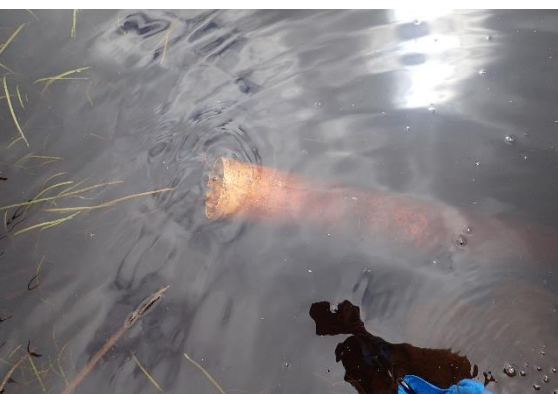
Bild 96. T.v. Säkerhetsrör med böj och hemmabyggt skyddsanordning i form av en korg; T.h. Snabelröret som precis vinklats ner för att sänka vattennivån.

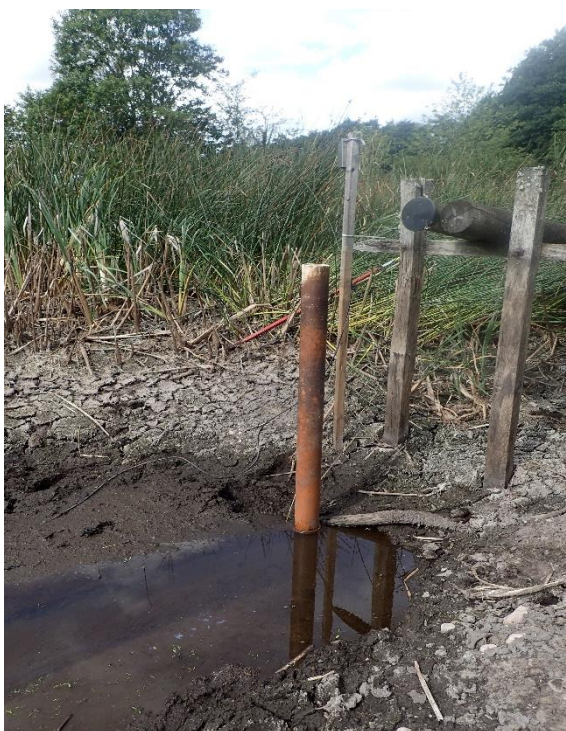
Bild 95. Tömd våtmark där snabelröret återplacerats till sin max-nivå.
