Vandringshinder

Kävlingeån - Höje å

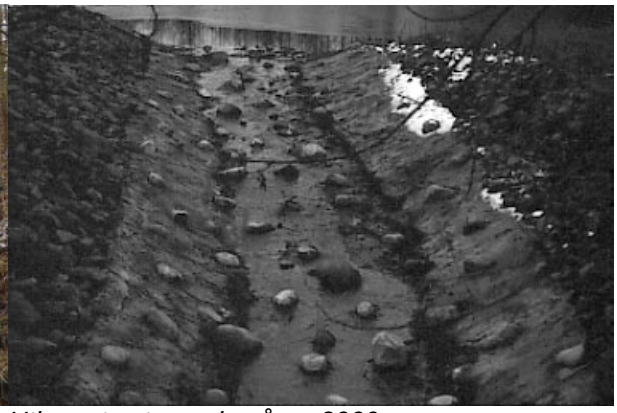
Anmärkning När dammen anlades utgjorde utloppet av en gjuten ränna som var ett partiellt vandringshinder (se foto). Utgör idag inget hinder för öring och ål.

Utloppets utseende våren 2000

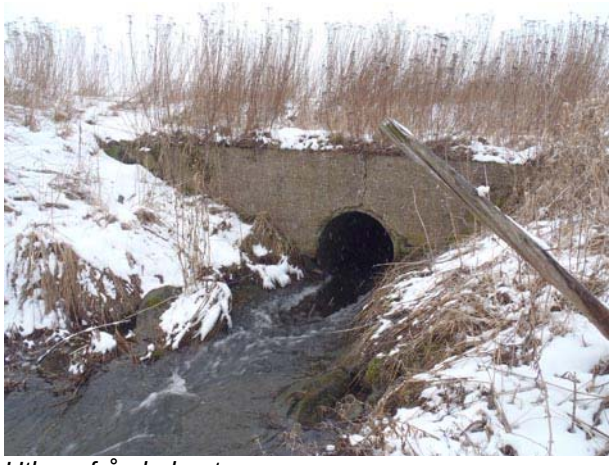
Anmärkning Kulvert (260 m) med brant fall. Bedöms vara definitivt. Om havsöring kan passera bör undersökas med elfiske upp och nedströms kulvert.

Utlopp från kulvert
