# Elfiskeundersökning i Vallkärrabäcken 2016

Lunds kommun

Lund 2017-03-15

Eklövs Fiske och Fiskevård

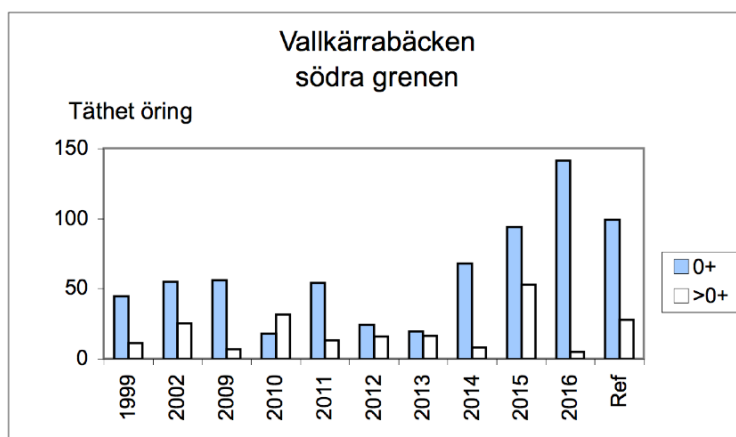
Figur 1. Täthet av öring (antal/100 m<sup>2</sup>) fångad vid elfiske på lokalen i södra grenen i perioden 1999-2016. 0+ anger årsungar och >0+ äldre öring. Ref. anger elfiskeregistrets jämförvärde (tabell 1).

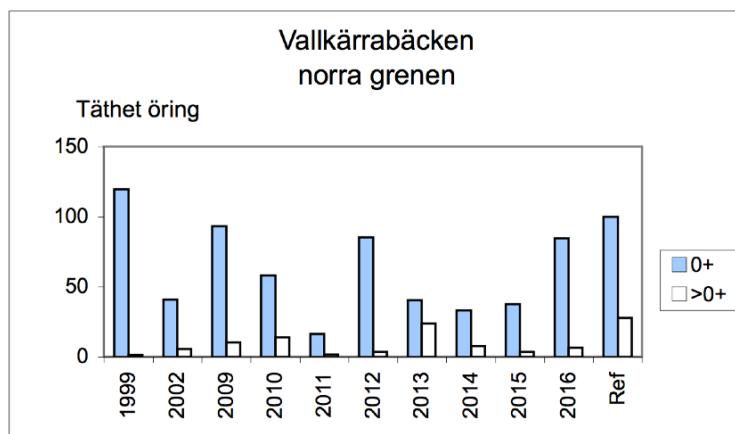
Figur 2. Täthet av öring (antal/100 m<sup>2</sup>) fångad vid elfiske på lokalen i norra grenen i perioden 1999-2016. 0+ anger årsungar och >0+ äldre öring. Ref. anger elfiskeregistrets jämförvärde (tabell 1).

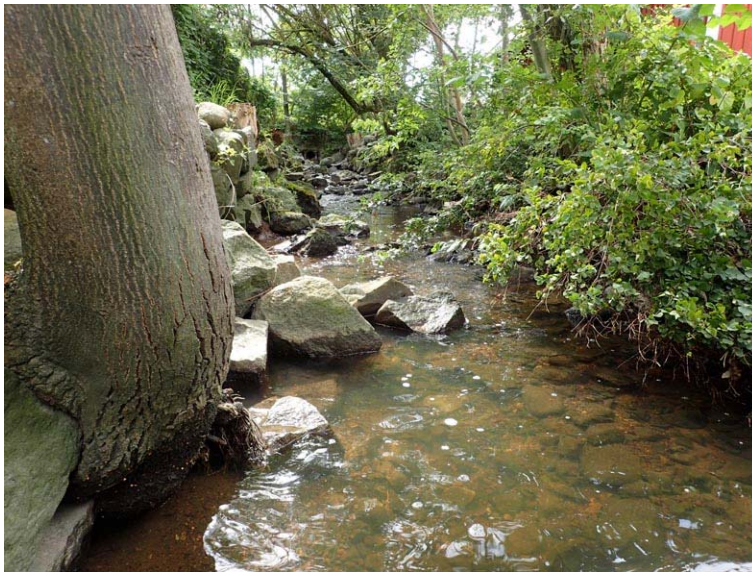
Foto 1. Lokalen i södra grenen av Vallkärra.

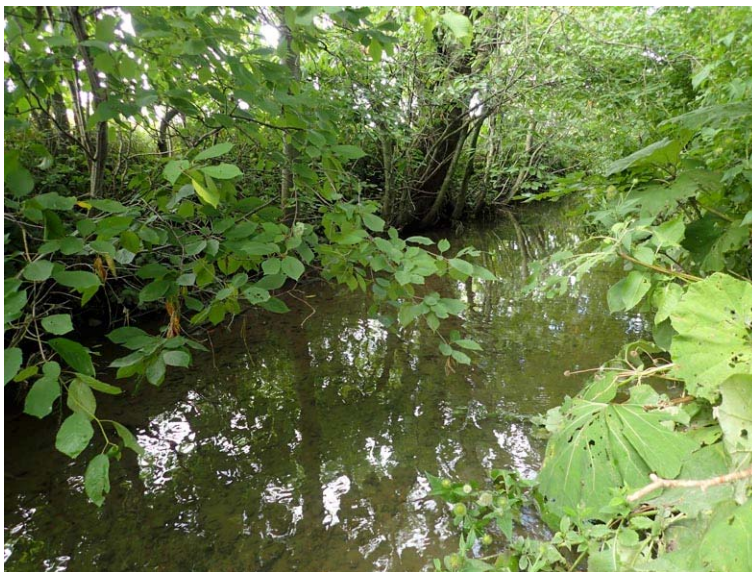
Foto 2. Lokalen i norra grenen av Vallkärra.
