Helhetsperspektiv Höje å

Kartering av oreglerade sträckor och
förslag för förbättrad biologisk mångfald

Preliminär rapport 2016-08-15

på uppdrag av
Höje å vattenråd

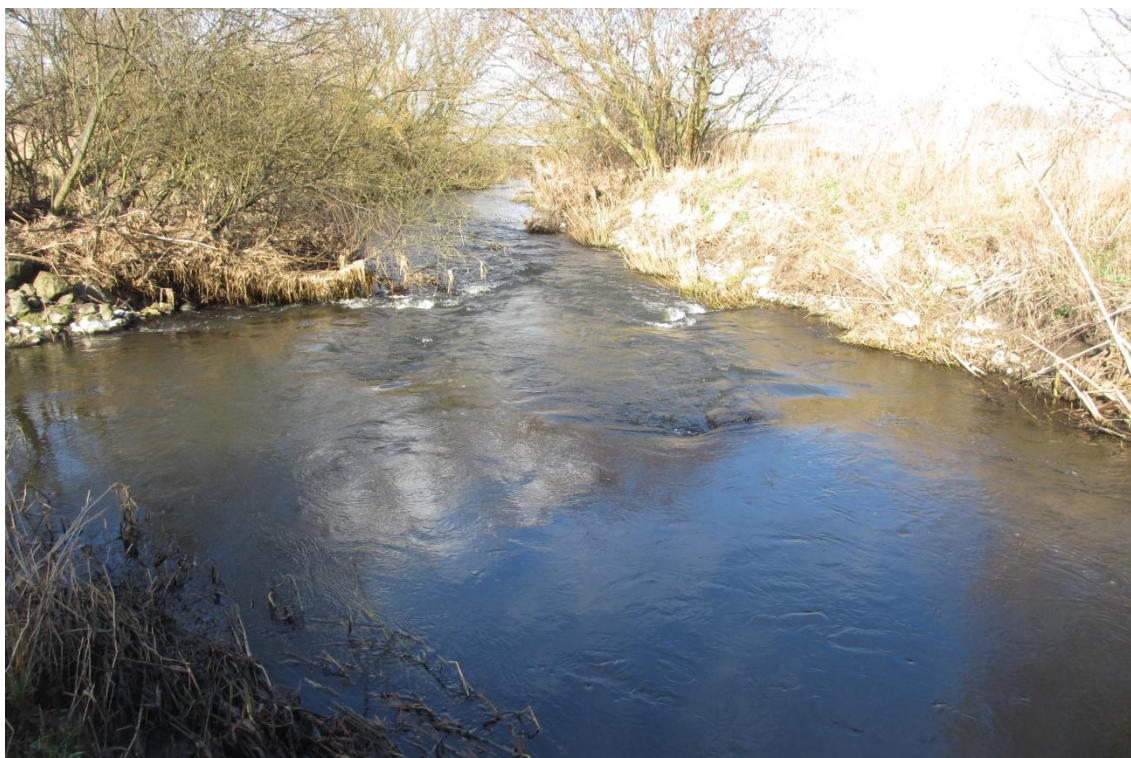
Figur 10. Höje å nedströms den återmeandrade sträckan. En kort strömsträcka.

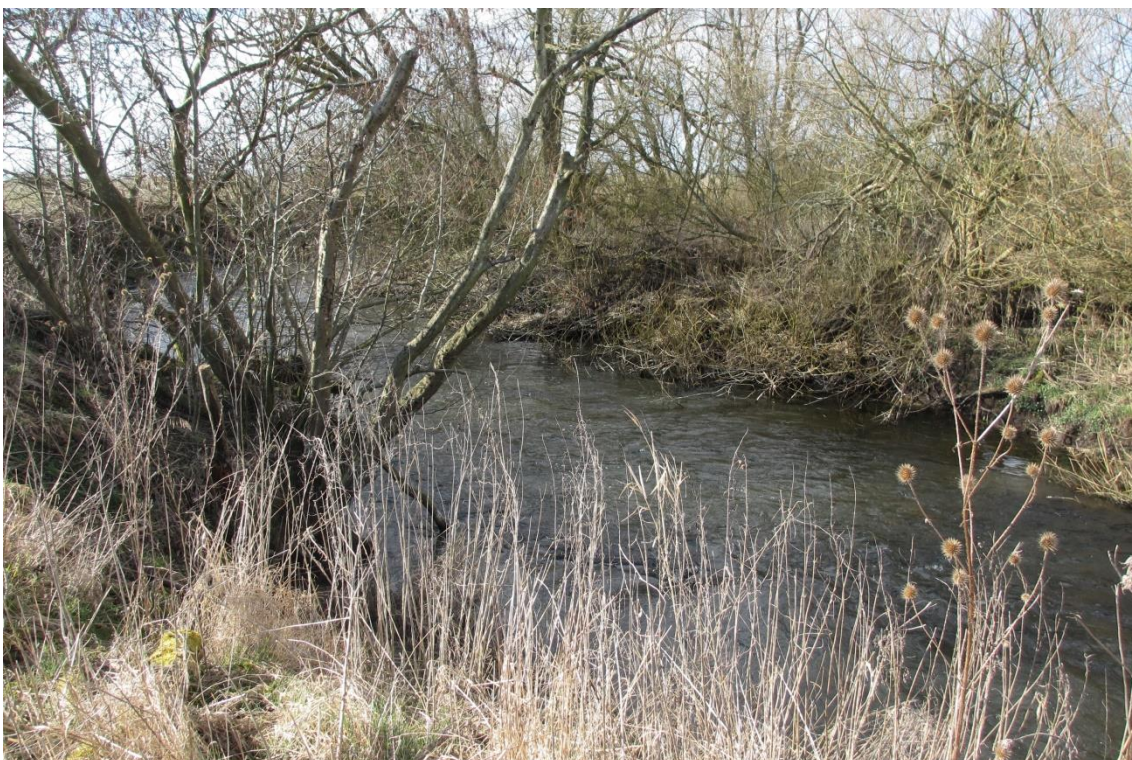
Figur 12. Höje å nedströms den återmeandrade sträckan vid Trolleberg. Små träd och buskar, som bidrar till beskuggningen av vattendraget, kantar ån längs delar av sträckan.

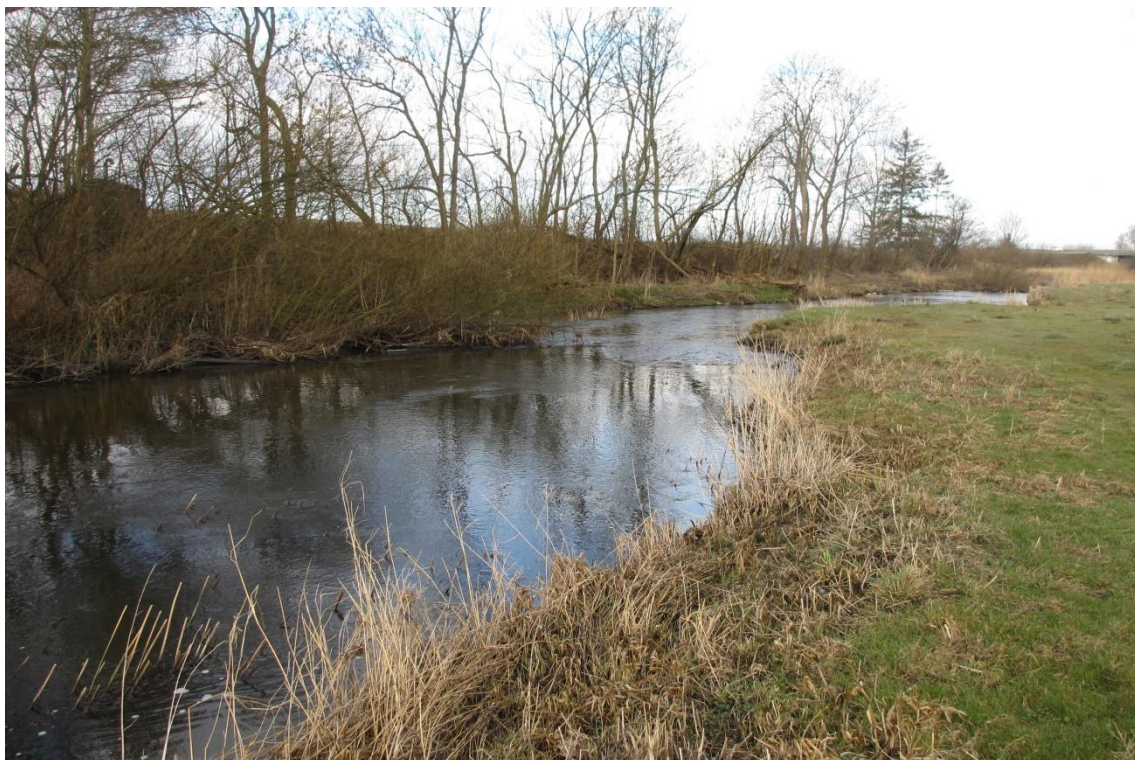
Figur 14. Höje å uppströms den återmeandrade sträckan vid Trolleberg. Längs den södra fåran i de övre delarna kantas ån av träd längs den södra stranden.

Sträckan är varierad och fin och det har troligen inte skett någon rensning på senare år. Det bedöms inte finnas något skötselbehov på sträckan. För att möjligen utesluta framtida skötselbehov hade träd och buskar kunnat planteras längs åns södra sida för att öka beskuggningen och minska växtligheten i ån. Förutsättningarna för livet i vattnet hade dock kunnat förbättras genom att grus och sten tillfördes på kortare strömsträckor.

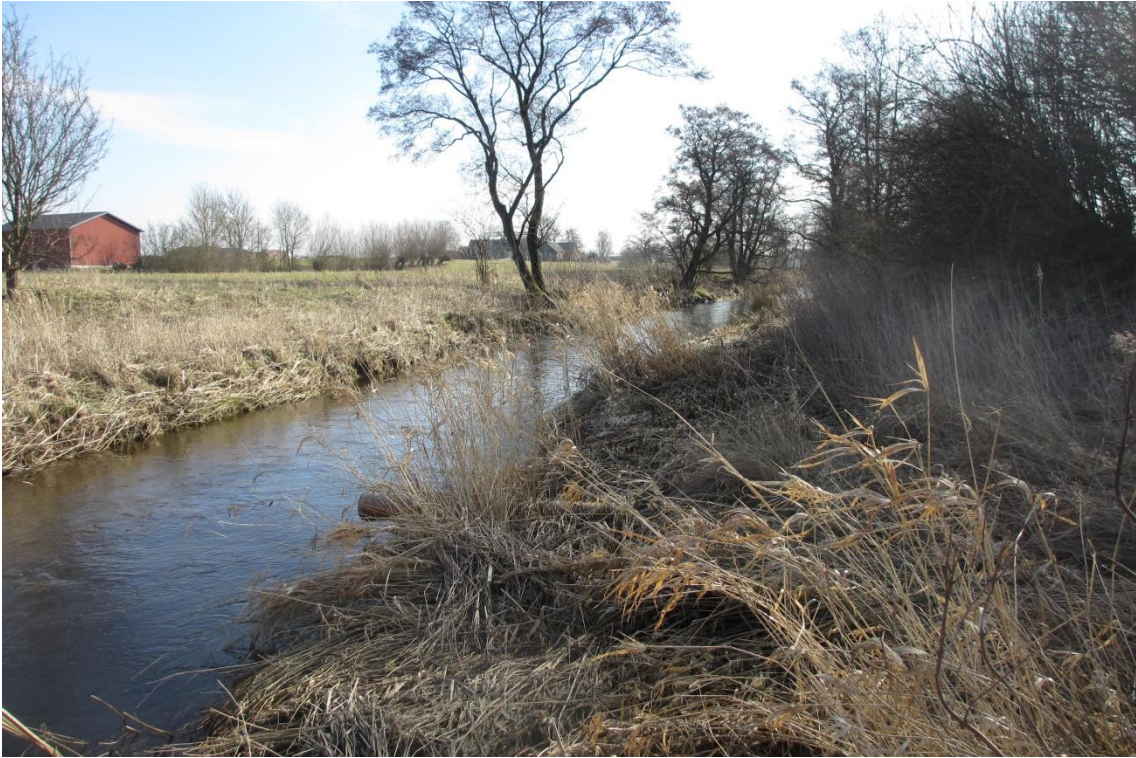
Figur 20. Höje å nedströms Alberta. Mestadels träd på den södra sidan av ån skapar skugga i ån och sänker vattentemperaturen på sommaren.

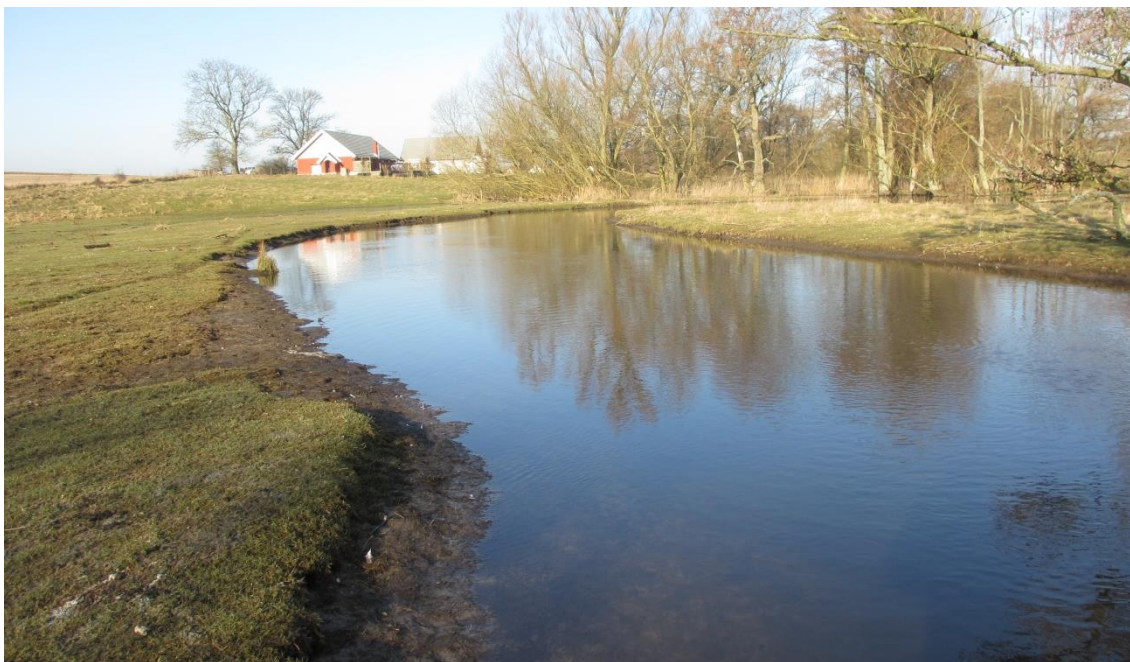
I de övre delarna av sträckan är beskuggningen begränsad (se figur 26). I de nedre delarna av sträckan är stora delar av sträckan beskuggad av träd på både södra och norra sidan av ån (se figur 28).

Figur 26. Höje å vid Esarp. Lugnt parti vid Esarps kyrka.

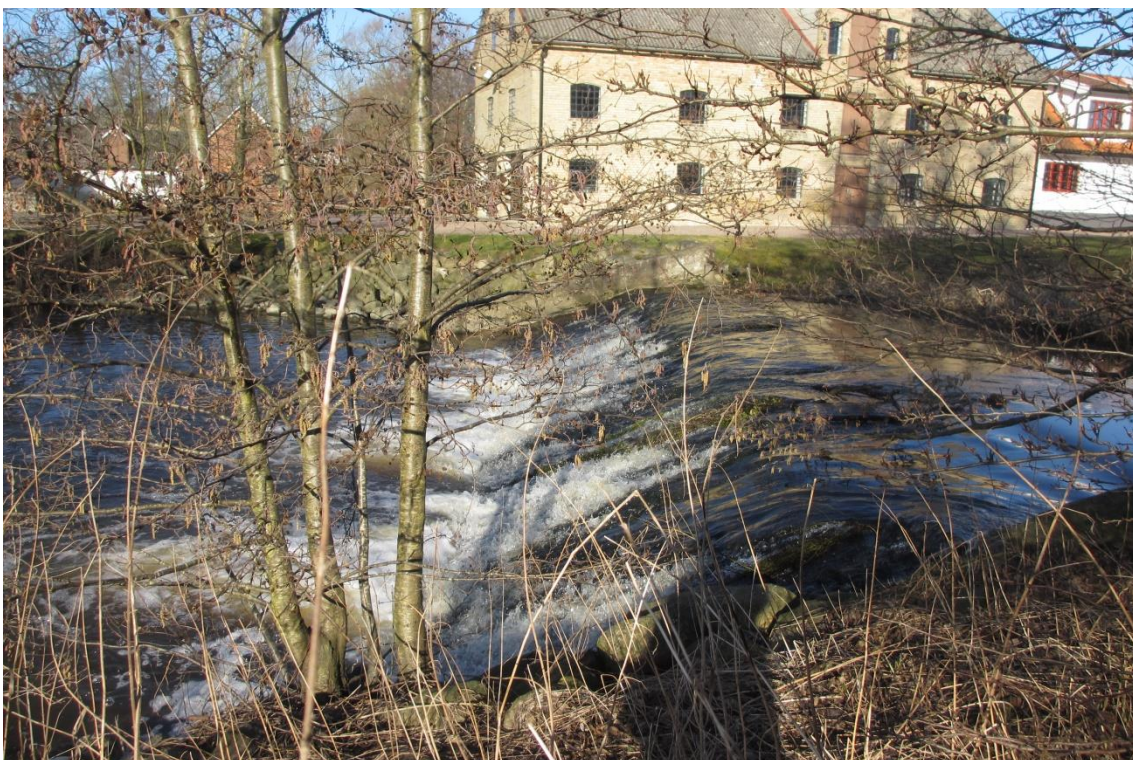
I den nedre delen av sträckan finns en gammal kvarn (Alberta kvarn) där dämnet fortfarande finns kvar (se figur 29). Det har på platsen gjorts ett omlöp så att fisk kan ta sig uppströms dämnet (se figur 30).

Figur 29. Höje å vid Alberta kvarn. Kvarvarande dämme vid Alberta kvarn.

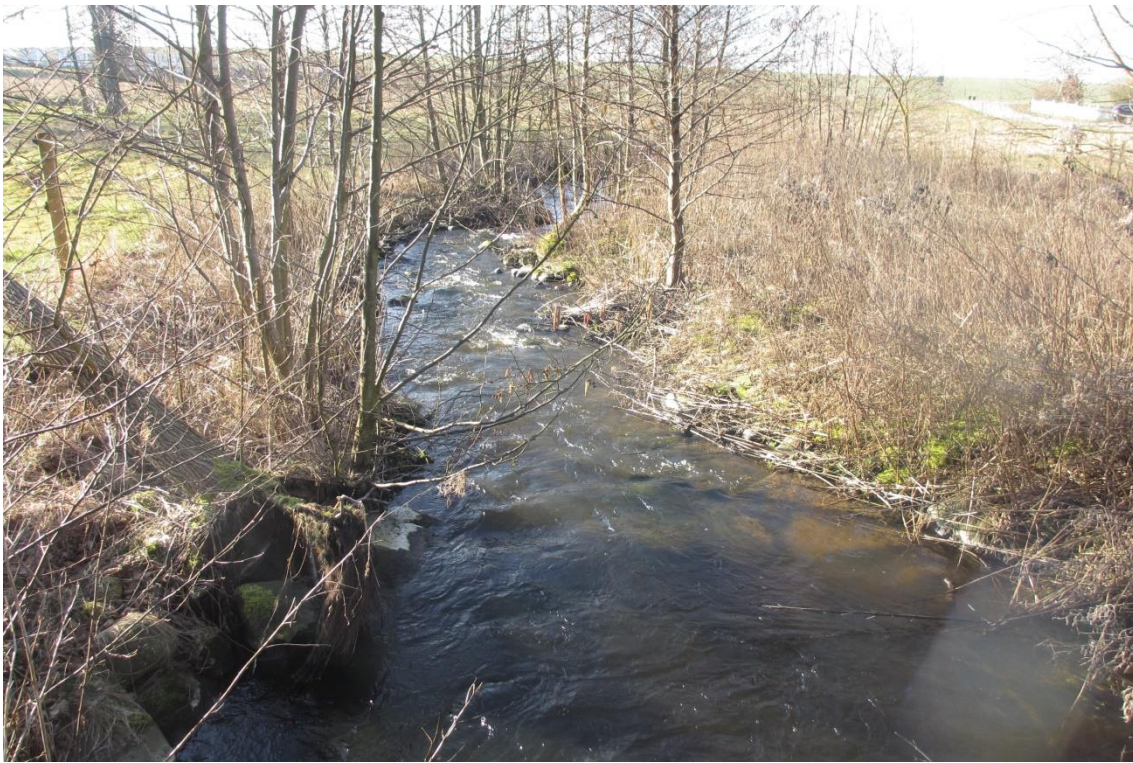
Figur 30. Höje å vid Alberta kvarn. Omlöp vid Alberta kvarn.

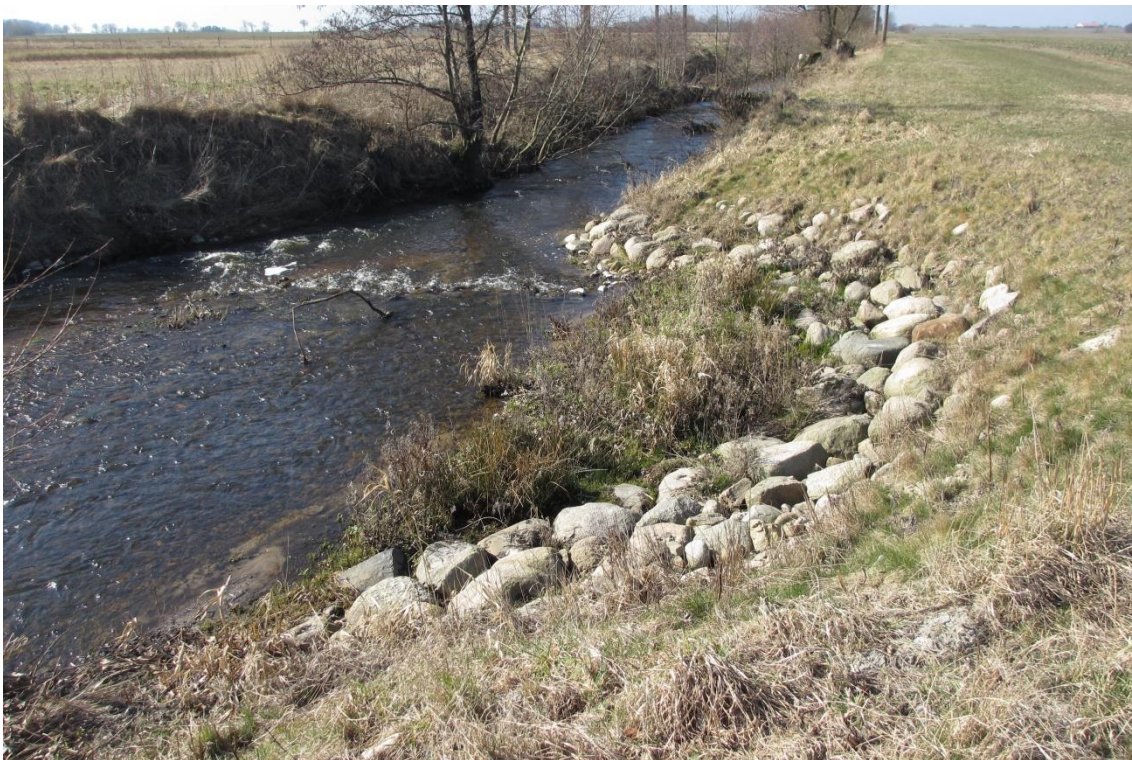
Figur 35. Höje å nedströms Gödelövsbäckens mynning. Erosionsskydd i slänten.

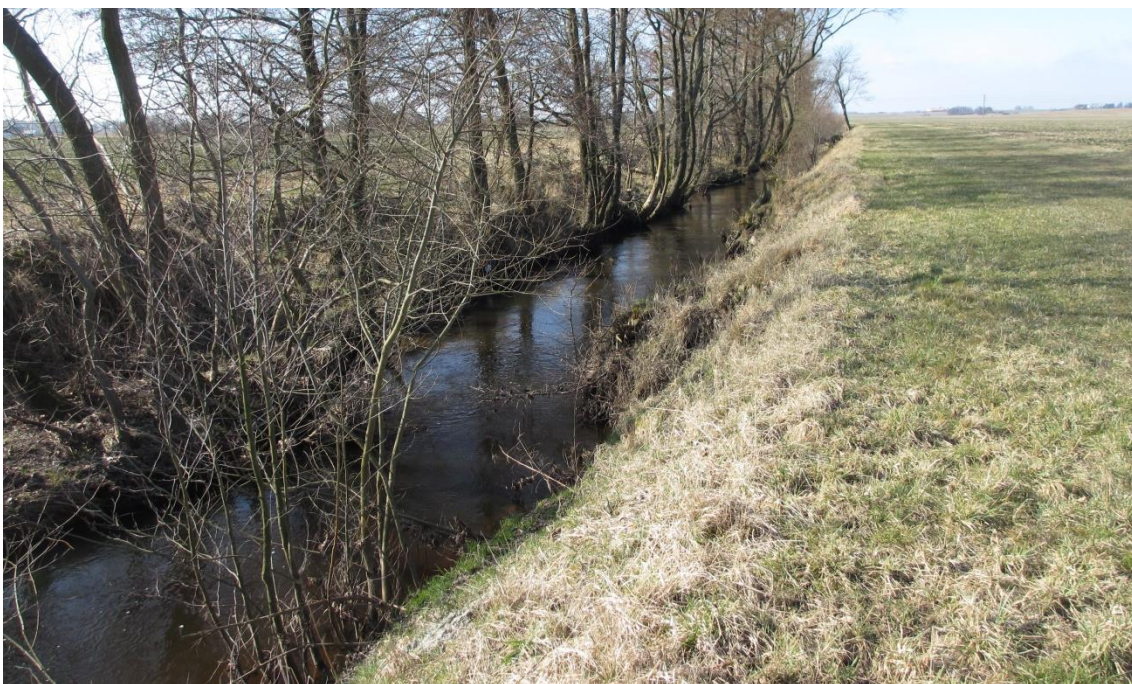
Figur 36. Höje å nedströms Gödelövsbäckens mynning. Träd längs åns södra slänt. Bidrar dels till beskuggning men stabiliserar även slänten och minskar risken för erosion.

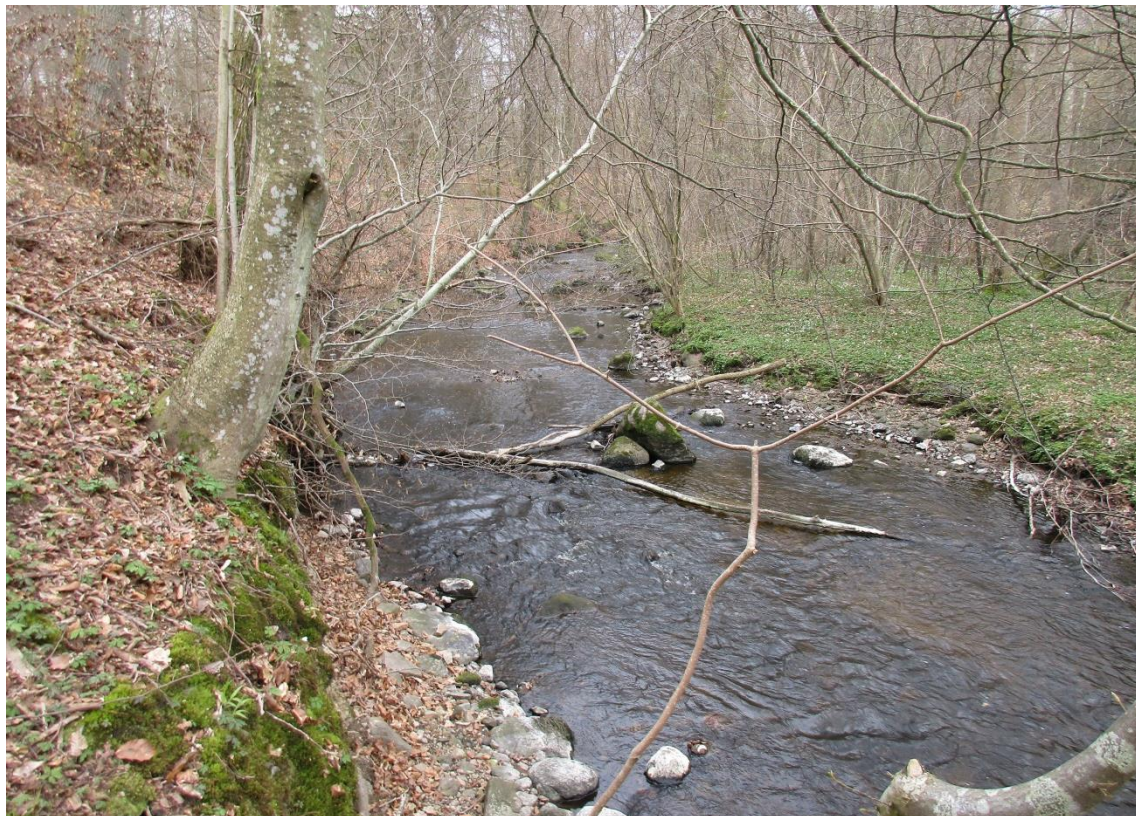
Figur 46. Höje å nedströms Häckebergasjön. Grenar ligger på vissa ställen i åfåran men dessa bedöms inte ha någon stor påverkan på vattenflödet.

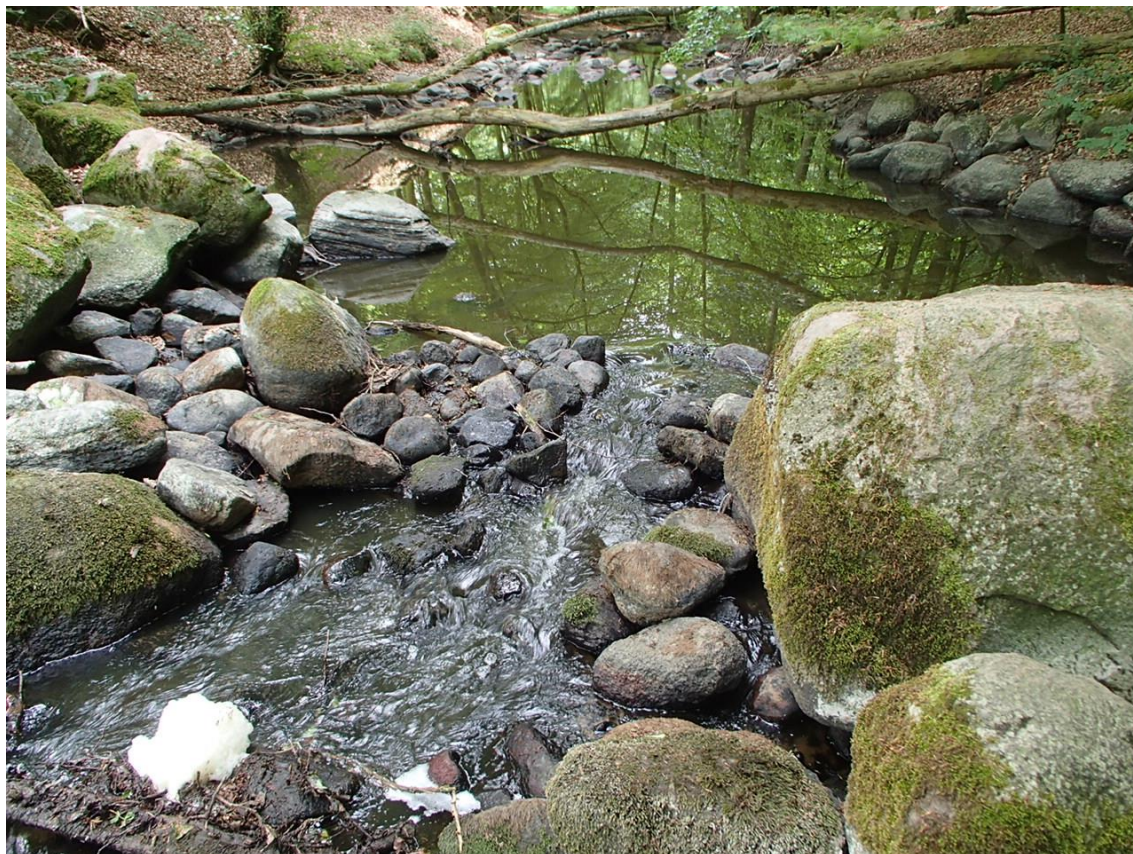
Figur 47. Höje å nedströms Häckebergasjön. Dämnet vid inloppet till kvarnrännan uppströms Genarp.

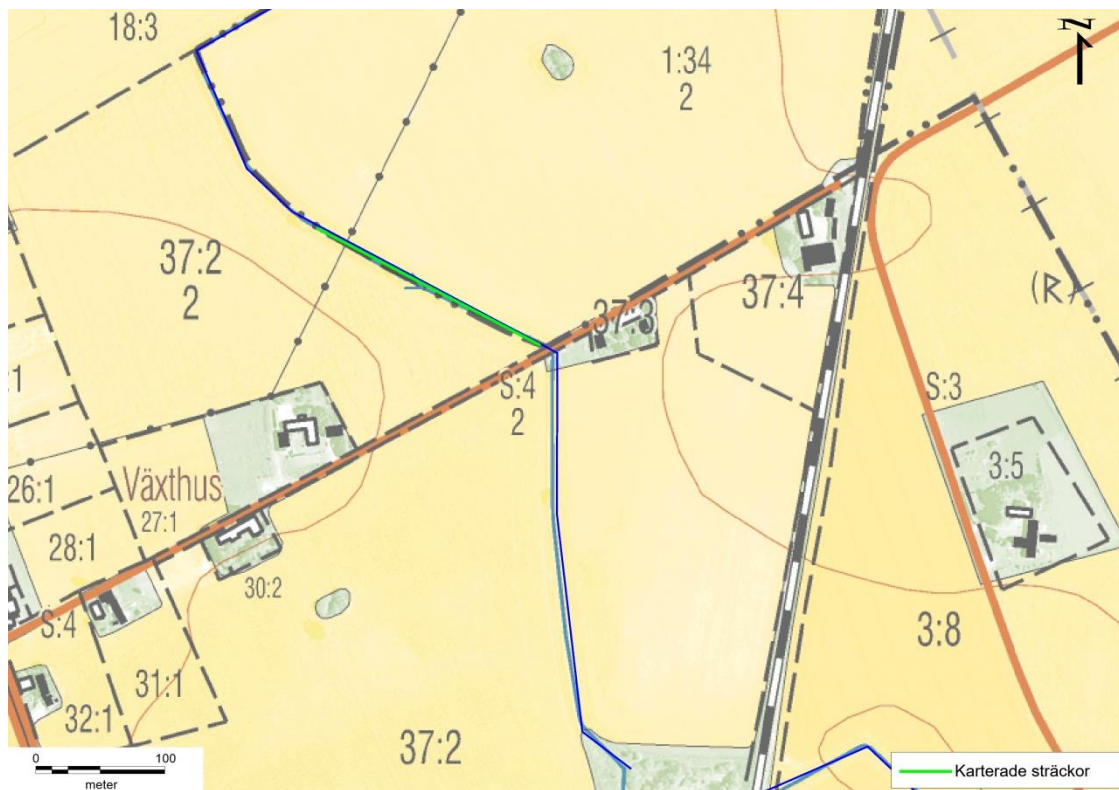
I Önnerupsbäcken vid Laxmans Åkarp är en kort sträcka på 200 m oreglerad (se figur 48).

Figur 48. Oreglerad sträcka av Önnerupsbäcken vid Laxmans Åkarp.

Vid fältkarteringen bedömdes det inte finnas något skötselbehov på sträckan. För att minska framtida eventuellt skötselbehov kan träd planteras för att öka andelen beskuggning och minska mängden vegetation i vattnet. Om erosionen på sträckan medför kraftig tillförsel av sediment och ett rensningsbehov uppstår kan erosionen åtgärdas genom att fasa av slänterna.

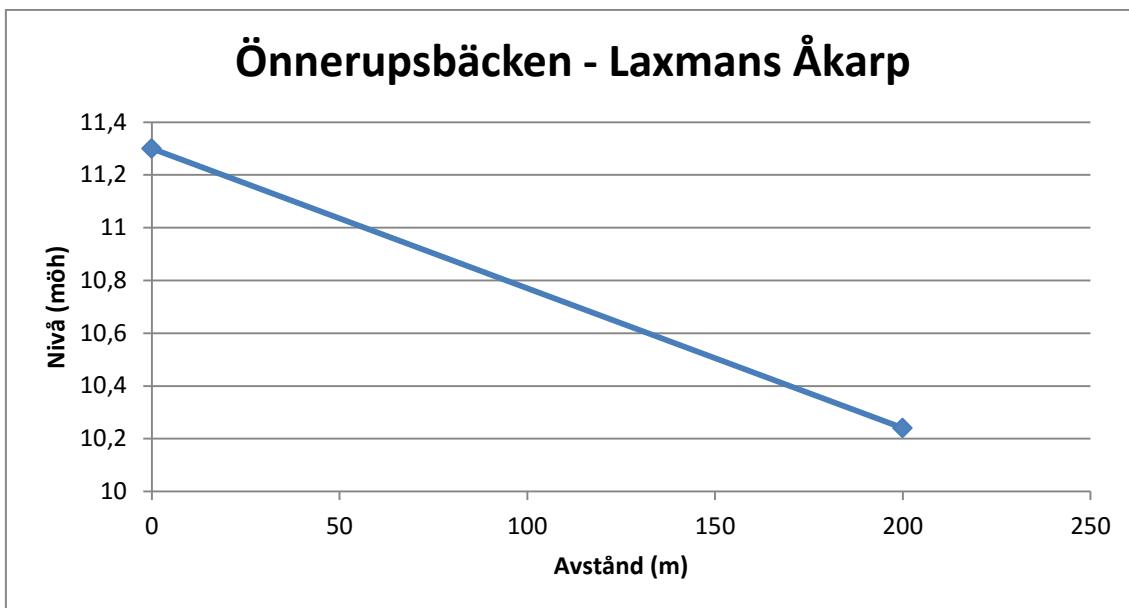
Figur 49. Fallet vid Laxmans Åkarp.

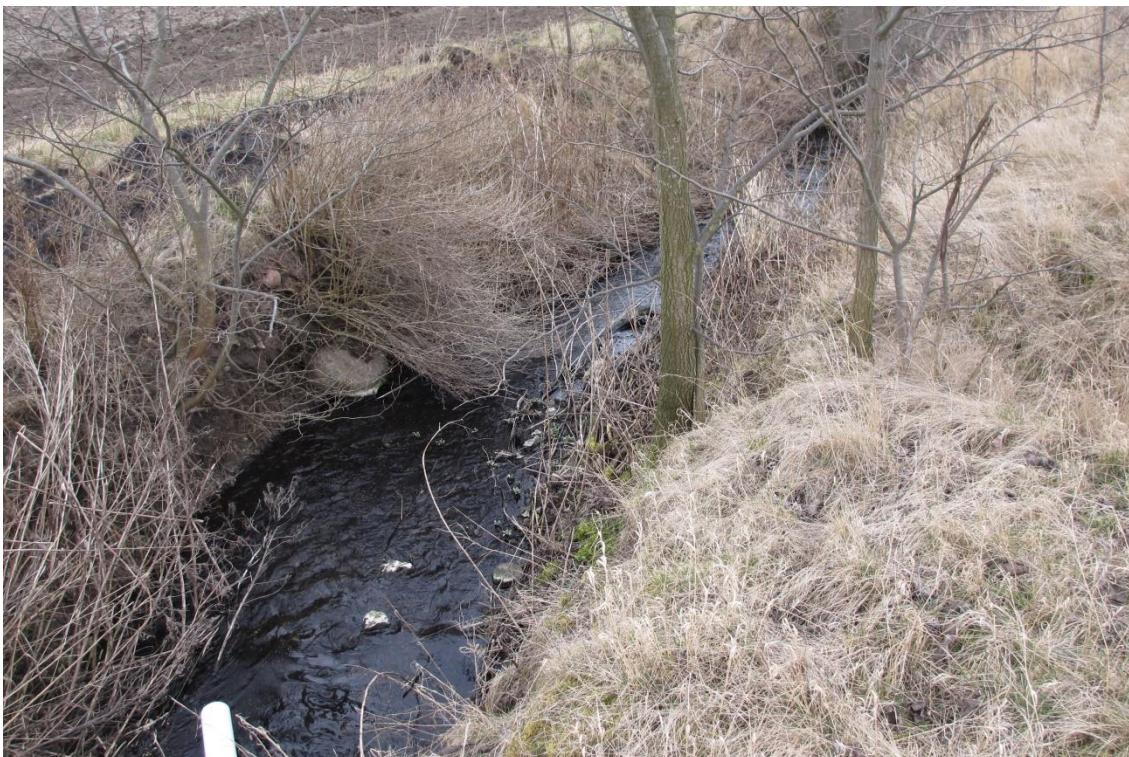
Figur 50. Önnerupsbäcken vid Laxmans Åkarp. Kort strömsträcka med hårbotten.

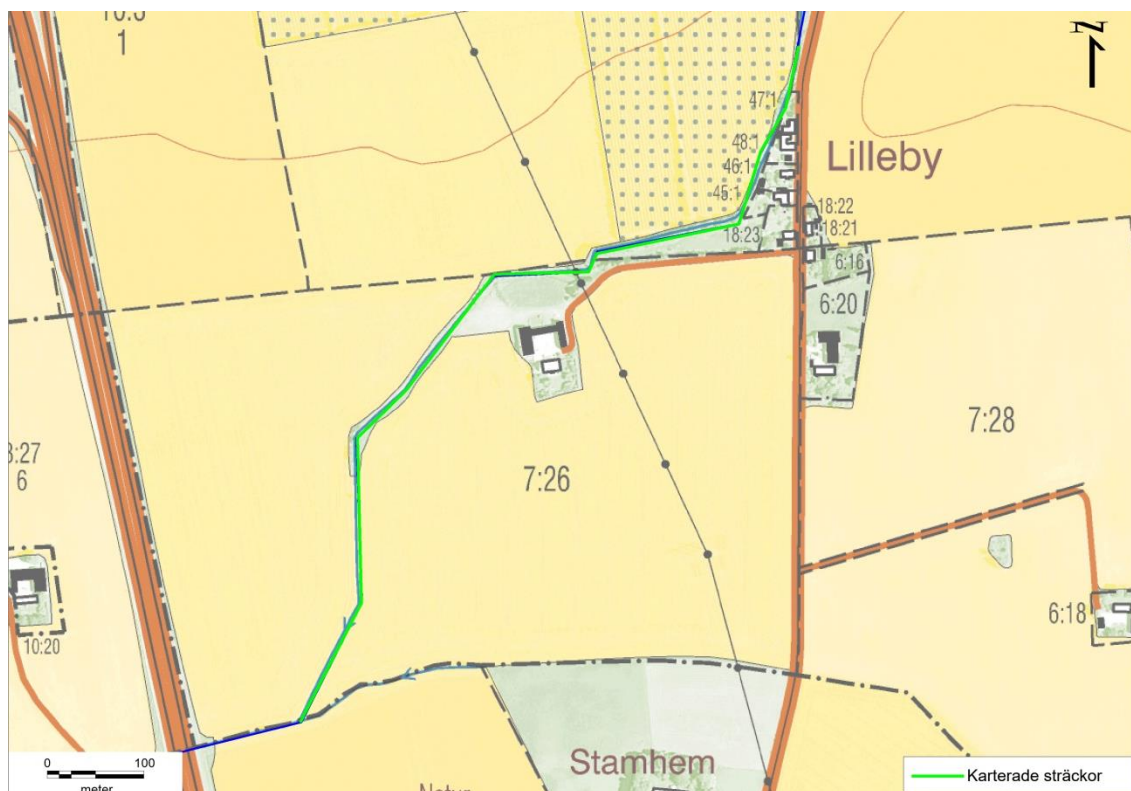
I Vallkärrabäcken vid Lilleby har en oreglerad sträcka på ca 1 000 m karterats (se figur 53).

Figur 53. Oreglerad sträcka av Vallkärrabäcken vid Lilleby.

Vid fältkarteringen sågs inget behov av skötsel på sträckan. Den kraftiga erosionen i de övre delarna av sträckan kan medföra att bäcken behöver rensas i framtiden. Behovet av eventuell framtida skötsel skulle kunna minskas genom att erosionen åtgärdas t ex kan slänterna avfasa. Alternativt genom att man även här lägger ut stenmaterial i de utsatta slänterna. Om skötsel ska ske med hjälp av klippskopa är det lämpligare att använda större block eller stenar som erosionskydd istället för stenkross.

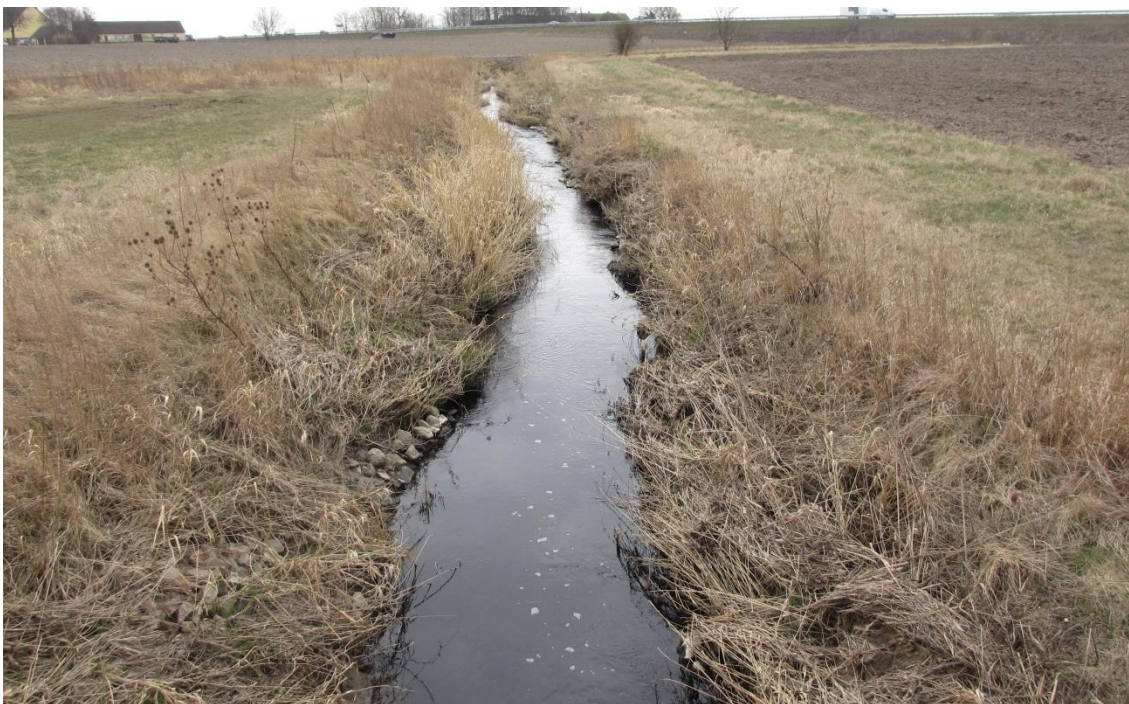
Även denna sträcka har med stor sannolikhet rätats vid något tillfälle (se figur 54). Sträckan ingår trots detta inte i något dikningsföretag. Det påträffades en del erosion på sträckan, främst i de övre delarna (se figur 55). I de nedre delarna har fiskevårdsåtgärder genomförts, sten och grus har tillförts botten för att förbättra möjligheterna för öringlek. Erosionen har åtgärdats genom utläggning av stenmaterial i slänten där det tidigare har eroderat (se figur 56). Dessutom har träd planterats längs hela sträckan, dessa har dock blivit hårt betade av rådjur (se figur 57). På den 1 00 m långa sträckan är höjdskillnaden drygt 3 m, vilket ger ett genomsnittligt fall på drygt 3 ‰ (se figur 58).

Figur 54. Vallkärrabäcken vid Lilleby. Sträckan är rak och har troligen rätats vid något tillfälle.

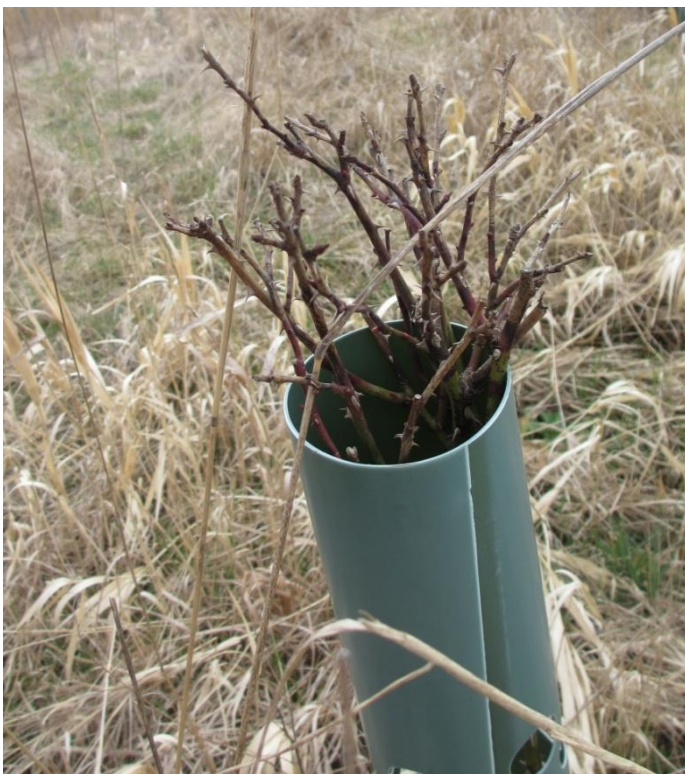
Figur 57. Vallkärrabäcken vid Lilleby. Träden som planterades längs sträckan har till stor del blivit uppätta av rådjur.

Beskuggningen som skulle skapats med de träd som planterades är fortfarande önskvärd och en ny plantering av träd hade varit positiv för den biologiska mångfalden i bäcken. För att säkerställa en lyckad etablering av plantorna bör ytterligare skyddsåtgärder för att minska betet från rådjuren vidtas.

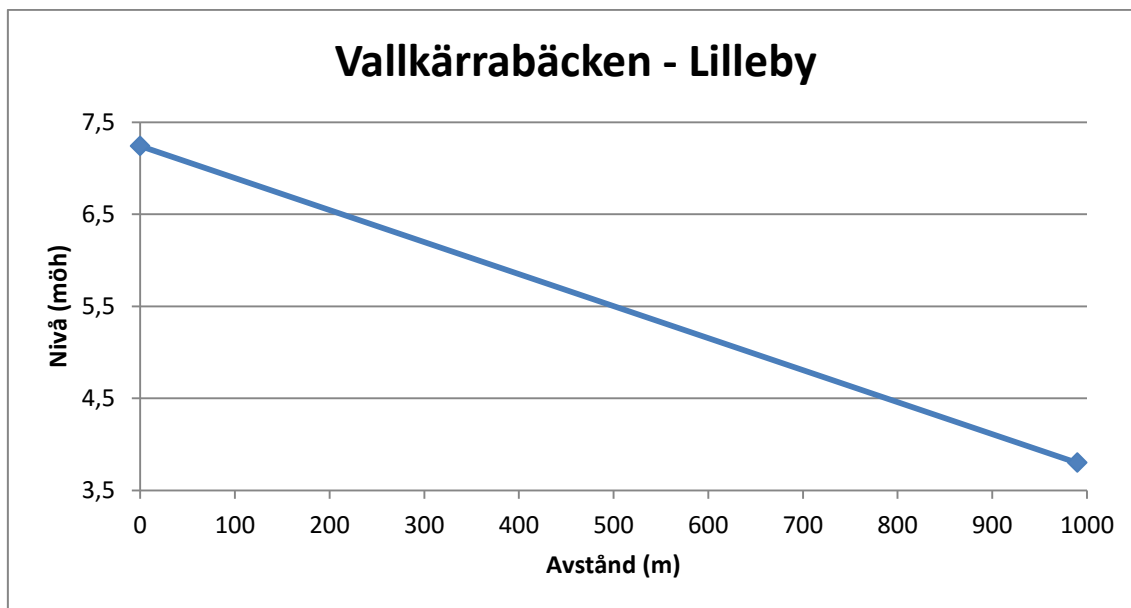
Figur 58. Fallet på sträckan förbi Lilleby.

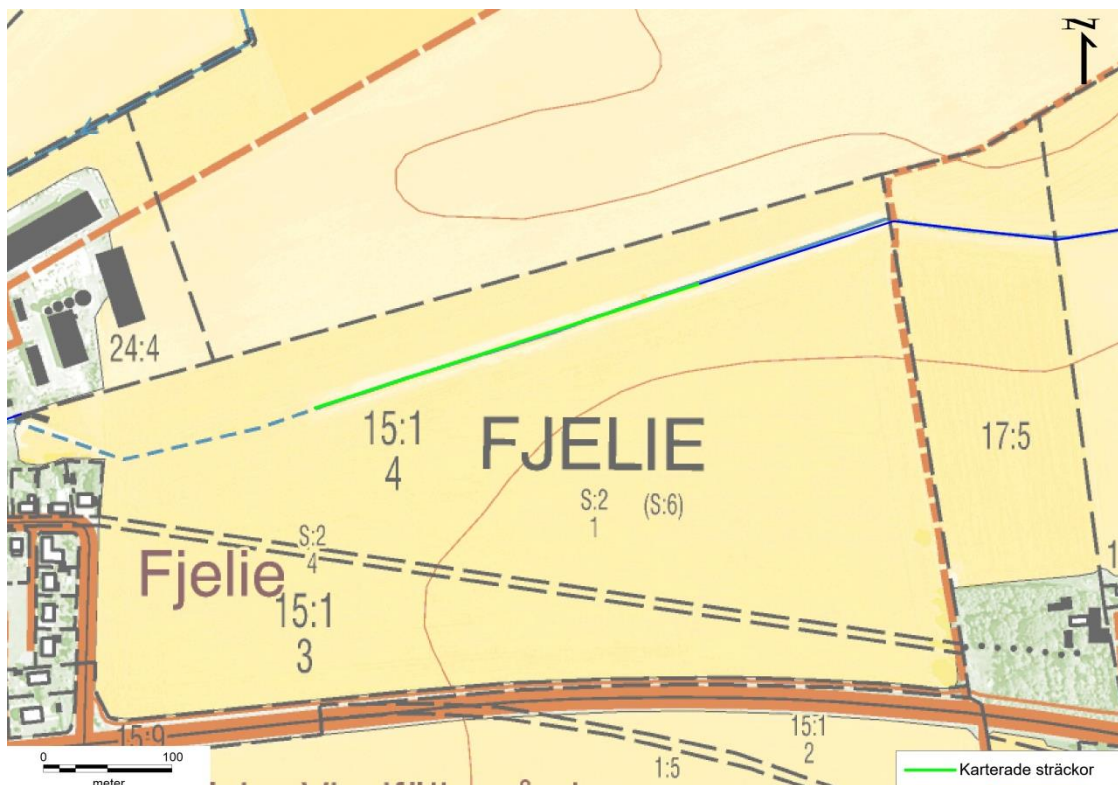
En 300 m lång sträcka av Vallkärrabäcken vid Vindfälle gård har karterats (se figur 59).

Figur 59. Oregerad sträcka av Vallkärrabäcken vid Vindfälle gård.

Åtgärder har tidigare genomförts på sträckan för att förbättra bottenförhållandena för bland annat öring. Dessutom bidrar avfasningen och utläggningen av stenmaterial i slänten sannolikt till att mindre sediment tillförs diket och på så vis krävs mindre skötsel. För att minska eventuellt framtida skötselbehovet ytterligare och samtidigt gynna den biologiska mångfalden kan träd planteras på bäckens södra sida.

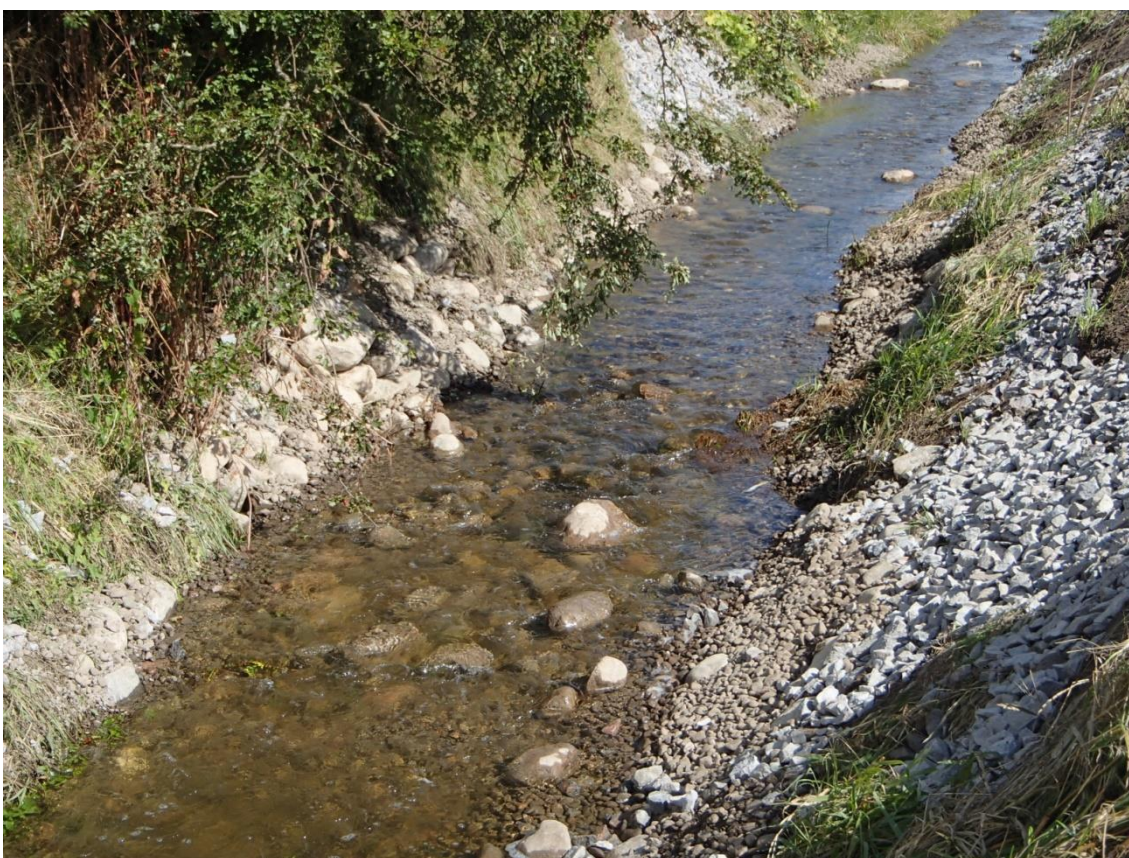
Figur 61. Vallkärrabäcken vid Vindfälle gård. Fiskevårdsåtgärder har gjorts på sträckan, grus och sten har tillförts botten. Fotot är taget i samband med åtgärdens genomförande. Fotograf: Håkan Björklund, Ekologgruppen

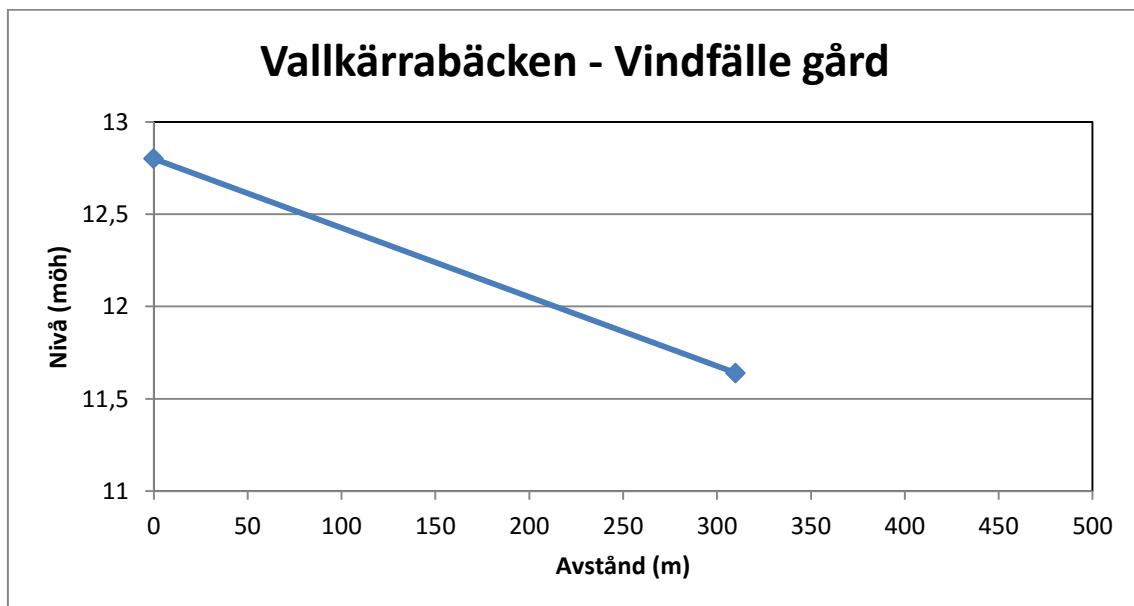
Figur 63. Fallet på sträckan vid Vindfälle gård är nästan 4 %.

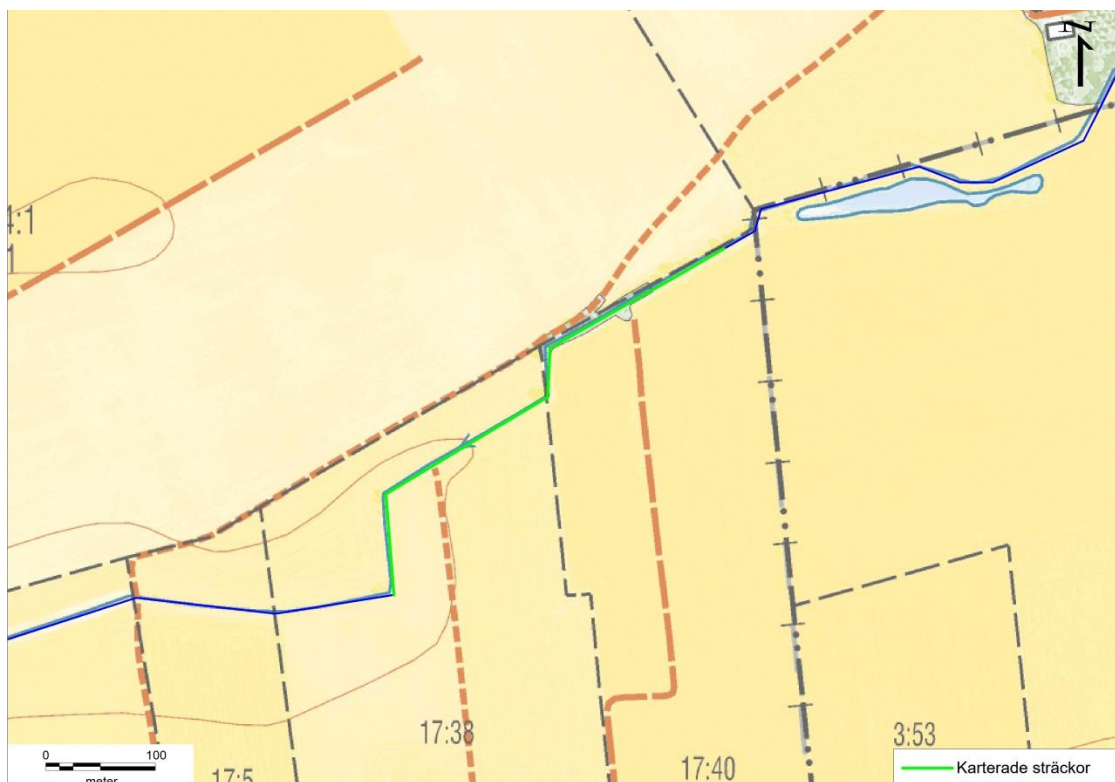
Ytterligare en oreglerad sträcka i Vallkärrabäcken, nedströms Fjelle boställe, har fältkarterats (se figur 64). Sträckan är nästan 500 m.

Figur 64. Oreglerad sträcka av Vallkärrabäcken nedströms Fjelle boställe.

Det är troligt att det i dagsläget sker skötsel på sträckan. För att minska eventuellt framtida behov av skötsel kan träd planteras längs bäckens södra slänt för att minska vegetationen i åfåran. Beskuggningen skulle dessutom medföra positiva effekter på den biologiska mångfalden. Vidare är det bra fall på delar av sträckan och här hade det varit möjligt att lägga i mer grus och sten för att förbättra förutsättningarna för öringlek. Erosionen skulle kunna åtgärdas genom anläggande av tvåstegsdike, avfasning av slänten eller punktvisa insatser.

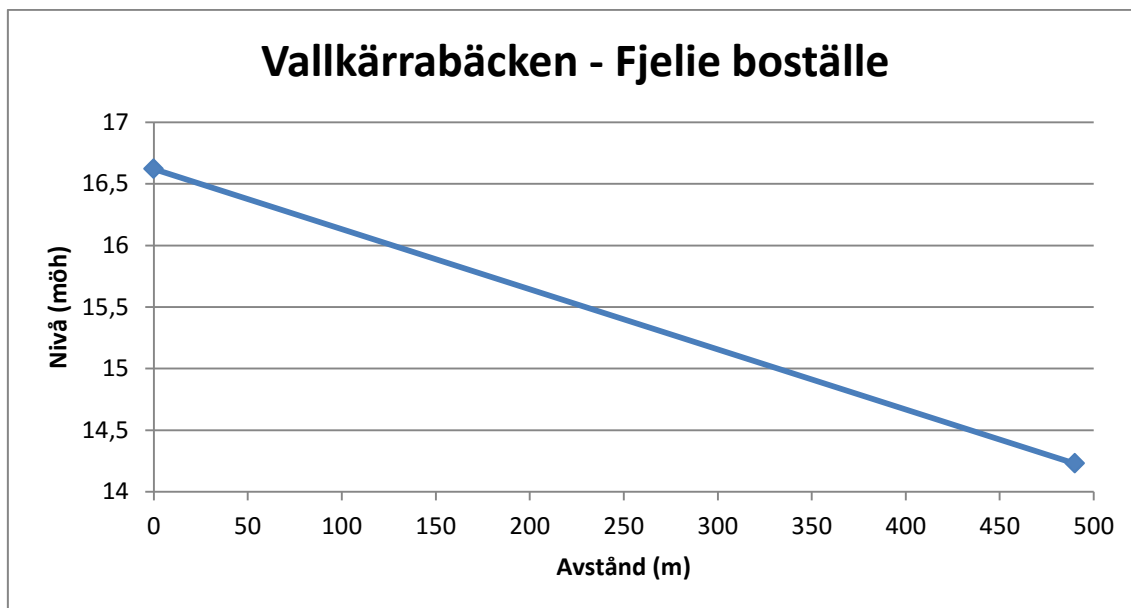
Figur 67. Fallet på sträckan nedströms Fjelle Boställe är nästan 5 %.

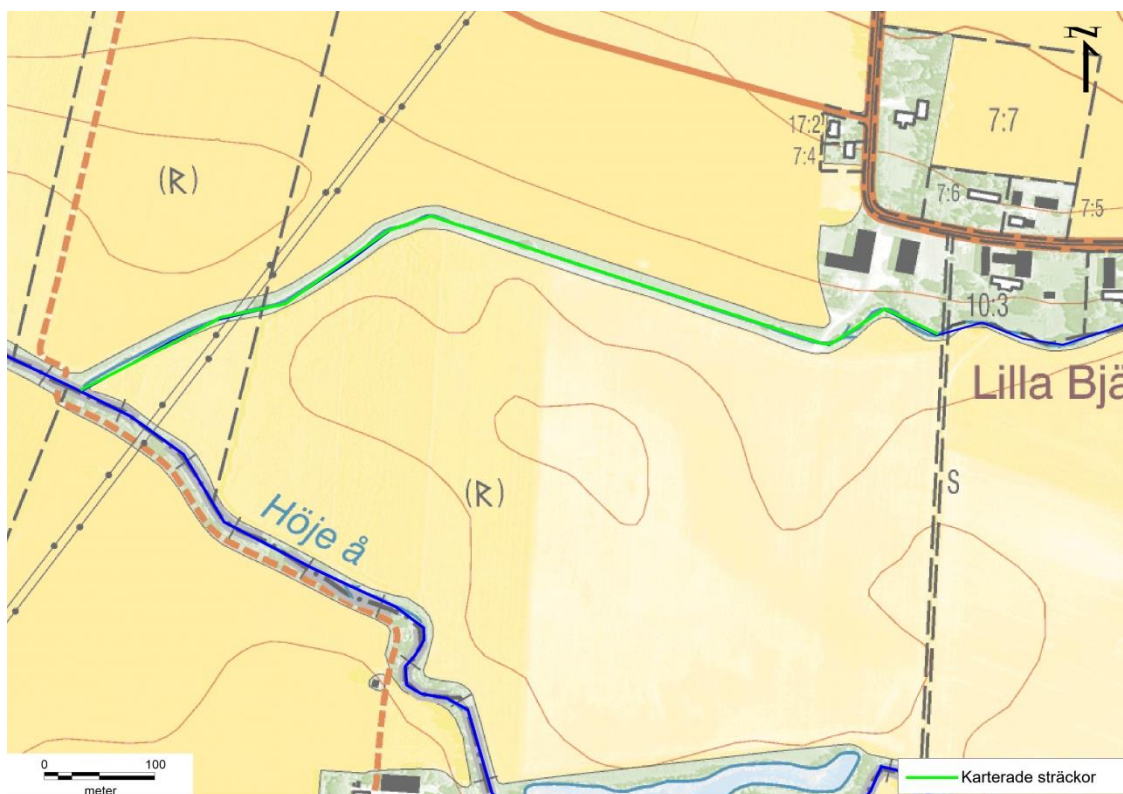
Råbydikets nedre delar från mynningen i Höje å till Lilla Bjällerup ingår inte i något diktningföretag (se figur 68). Sträckan är ca 850 m.

Figur 68. Oreglerad sträcka av Råbydiket.

Enligt arrendatorn krävs det ingen skötsel på sträckan för att bibehålla diket avvattnande förmåga. För att gynna den biologiska mångfalden hade man kunnat plantera träd längs diket södra slänt och på så vis minska vegetationen i diket samt sänka vattentemperaturen. I de övre delarna är det bra fall och här hade det varit möjligt att förbättra bottenförhållandena genom att lägga i mer sten och grus. Genom att minska erosionen kan bottenförhållandena ytterligare förbättras genom att botten inte slammar igen.

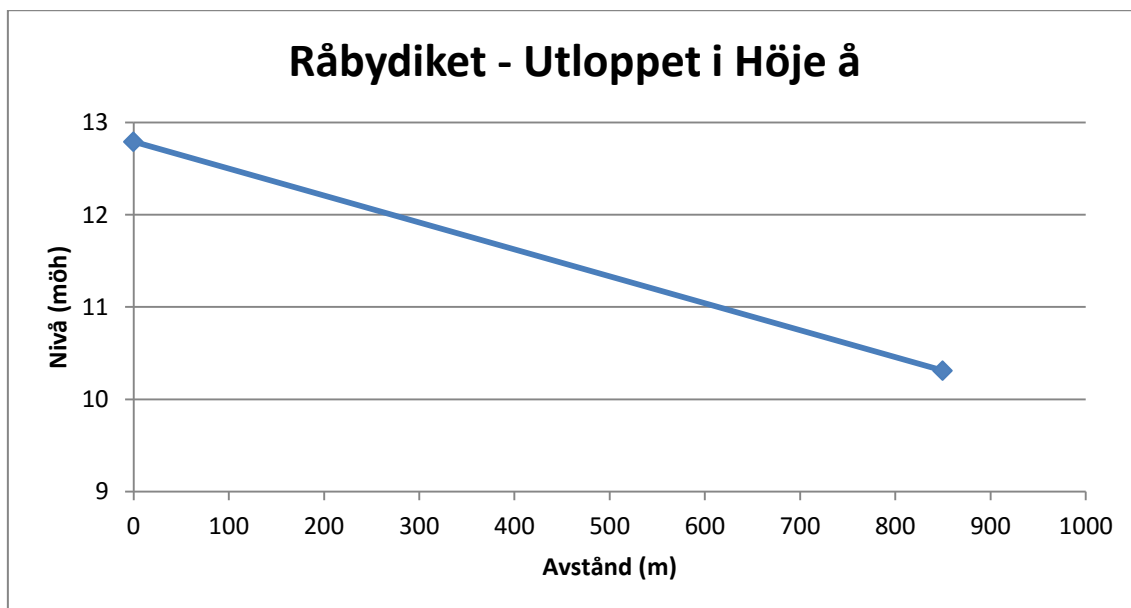
Figur 72. Fall på Råbydikets nedre delar.
