Helhetsperspektiv Höje å

Kartering av oreglerade sträckor och
förslag för förbättrad biologisk mångfald

Preliminär rapport 2016-08-15

på uppdrag av
Höje å vattenråd

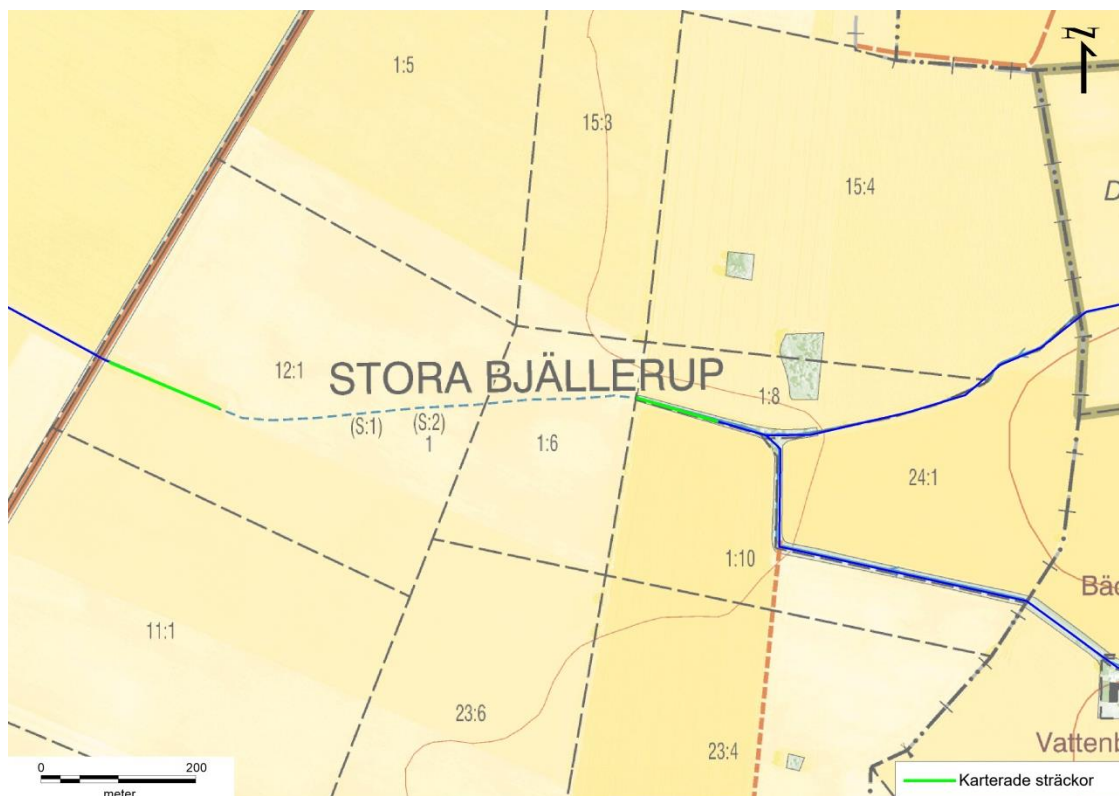
I Råbydiket är ytterligare en kort sträcka oreglerad (se figur 73). Sträckan är uppdelad i två kortare delsträckor där den närmast vägen har karterats i fält. Sträckorna är 150 m respektive 100 m.

Figur 73. Oreglerad sträcka av Råbydiket.

Vid fältkarteringen upptäcktes inget behov av skötsel men det var tydligt att det sker rensningar av diket. För att minska eventuellt framtida behov av rensningar kan träd planteras längs diket södra sida för att minska vegetationen i diket. Vidare kan slänterna fhasas av för att minska tillförseln av sediment till diket vilket även det minskar behovet av att rensa diket.

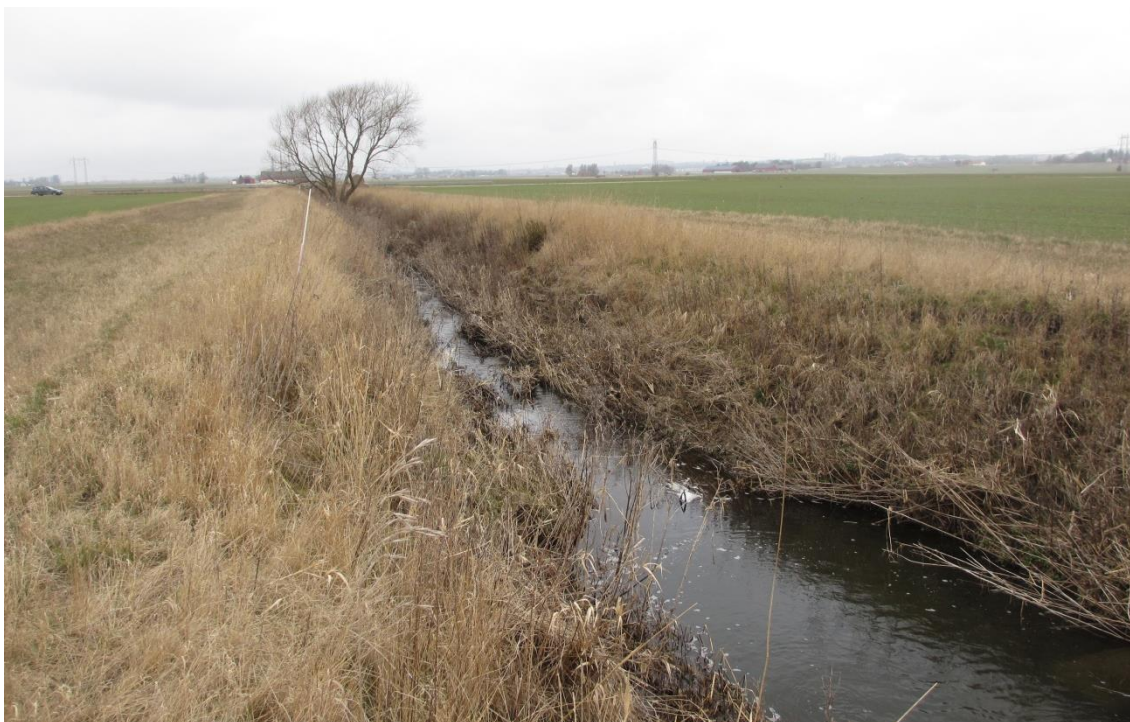
Figur 74. Råbydiket vid stora Bjällerup. Rakt dike med ett träd som inte ger så mycket skugga.

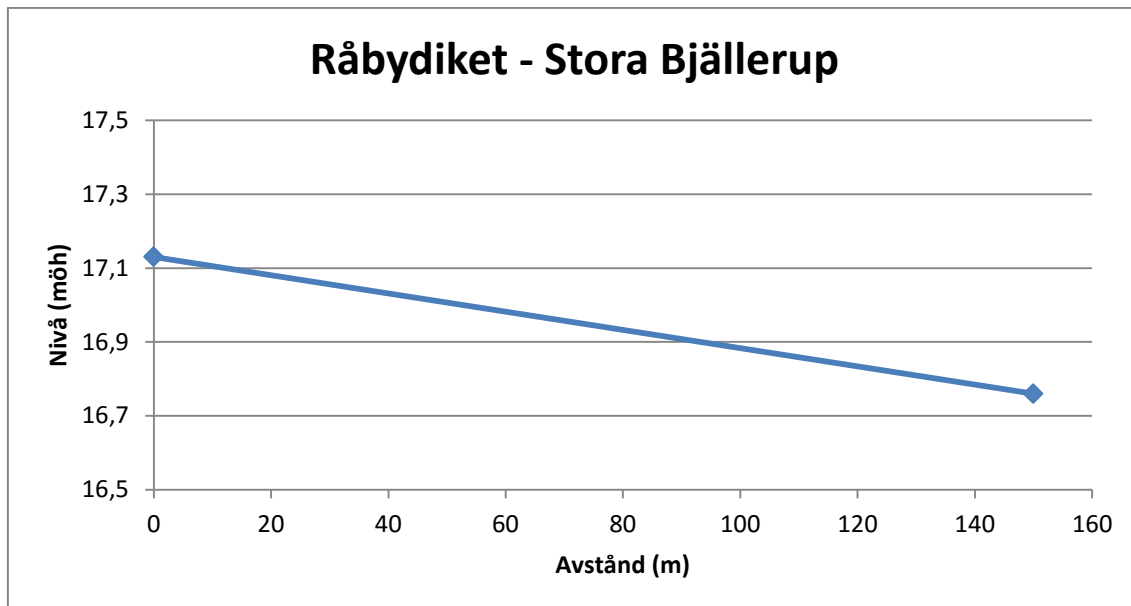
Figur 76. Fallet på den del av Råbydiket som är närmst vägen.
