# Kartering av oreglerade sträckor och förslag till åtgärder för en ökad biologisk mångfald

## Höje å helhetsperspektiv

2017-04-04

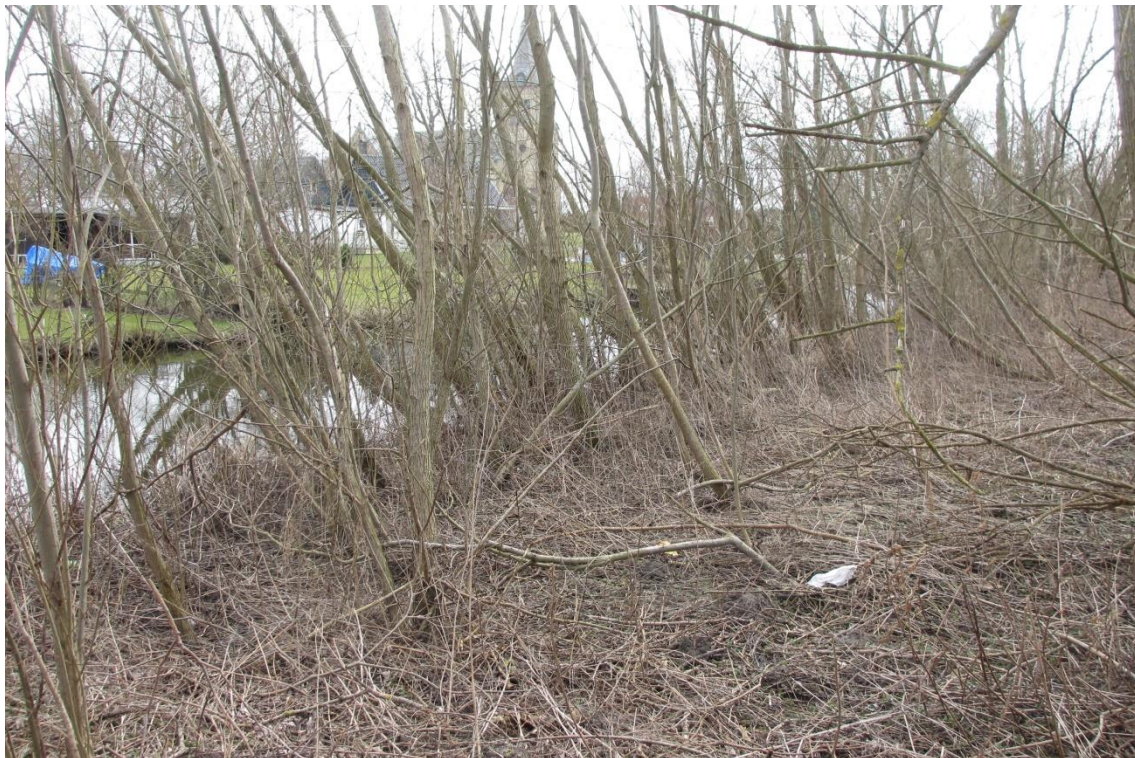
Precis uppströms Södra Västkustvägen finns bebyggelse och bryggor på den östra sidan i direkt anslutning till ån och även längre uppströms på den södra sidan (se figur 3). På västra/norra sidan finns en ca 10 m bred sumpskog intill ån. Sumpskogen ger en mer naturlig känsla av ån än övriga delar av sträckan.

Bebyggelse och bryggor i åns strandkant på sträckan innebär en fragmentering av den kvarvarande naturen intill ån, vilket påverkar naturvärdena negativt.

**Figur 3.** Höje å uppströms Lomma kyrka. Här kantas Höje å av en 10 m bred sumpskog på den västra och norra sidan. På den östra och södra sidan kantas ån av sommarstugor.

Vid fältkarteringen observerades inget behov av åtgärder. Befintliga naturvärden på platsen bör värnas.

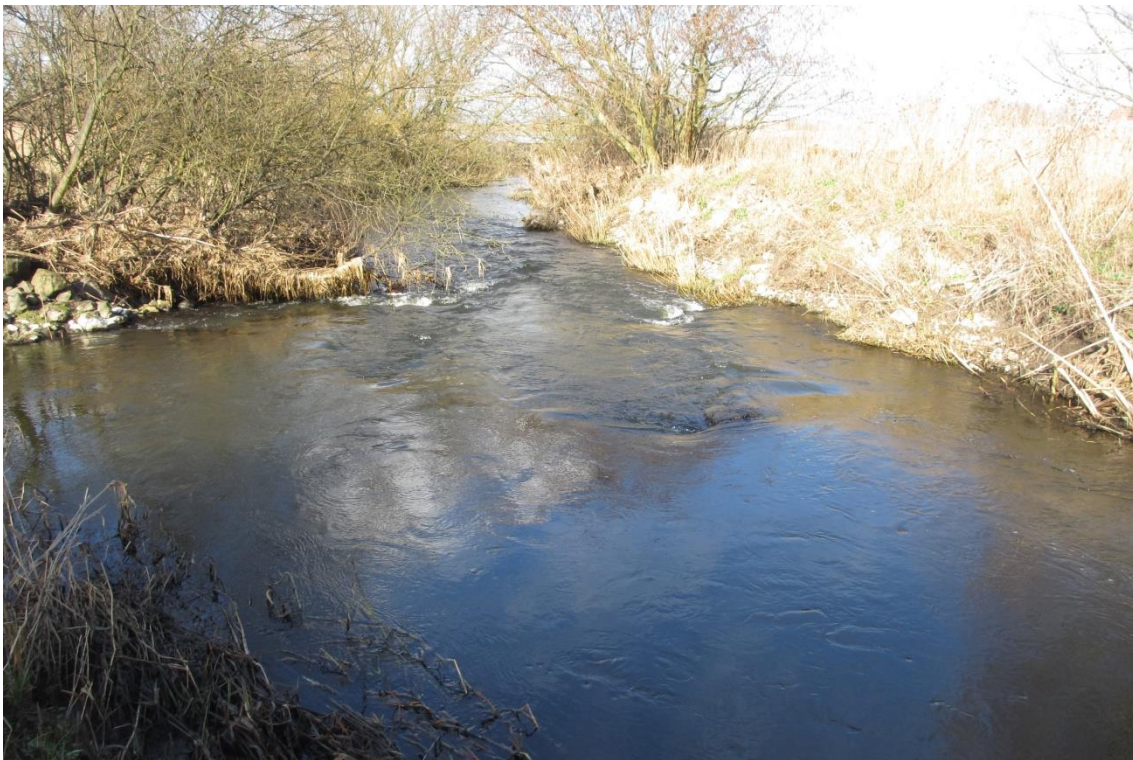
**Figur 5.** Höje å nedströms den återmeandrade sträckan. En kort strömsträcka.

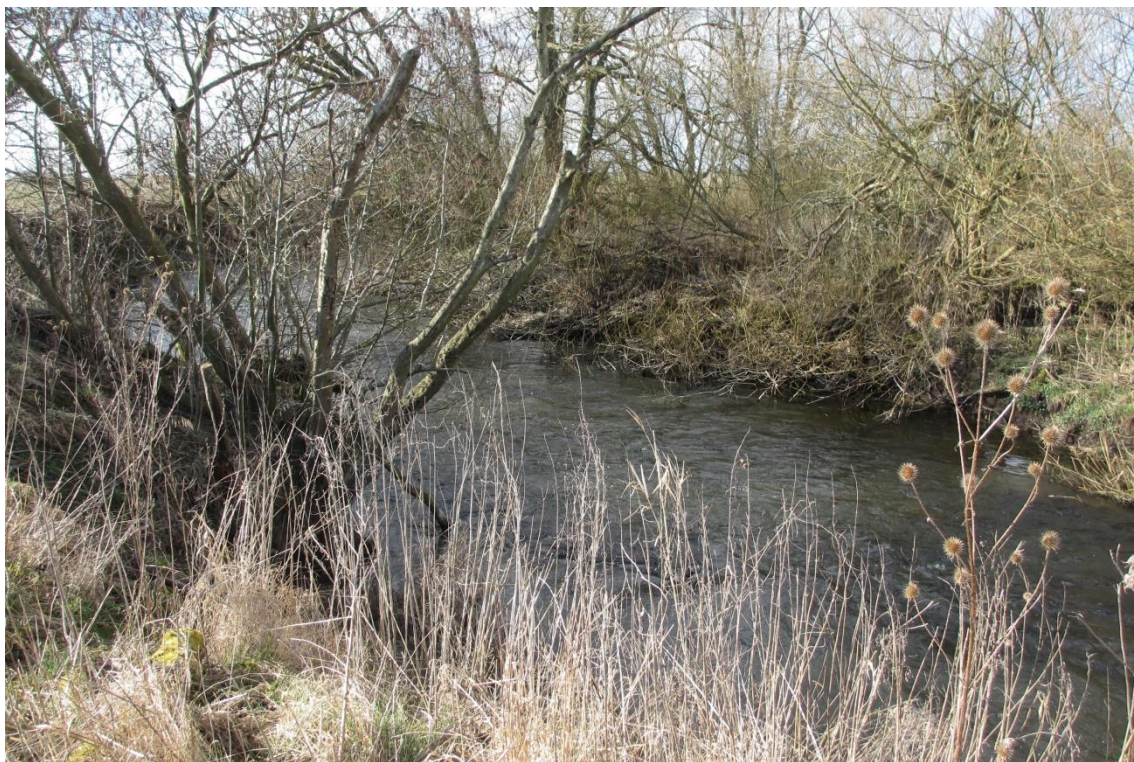
**Figur 7.** Höje å nedströms den återmeandrade sträckan vid Trolleberg. Små träd och buskar, som bidrar till beskuggningen av vattendraget, kantar ån längs delar av sträckan.

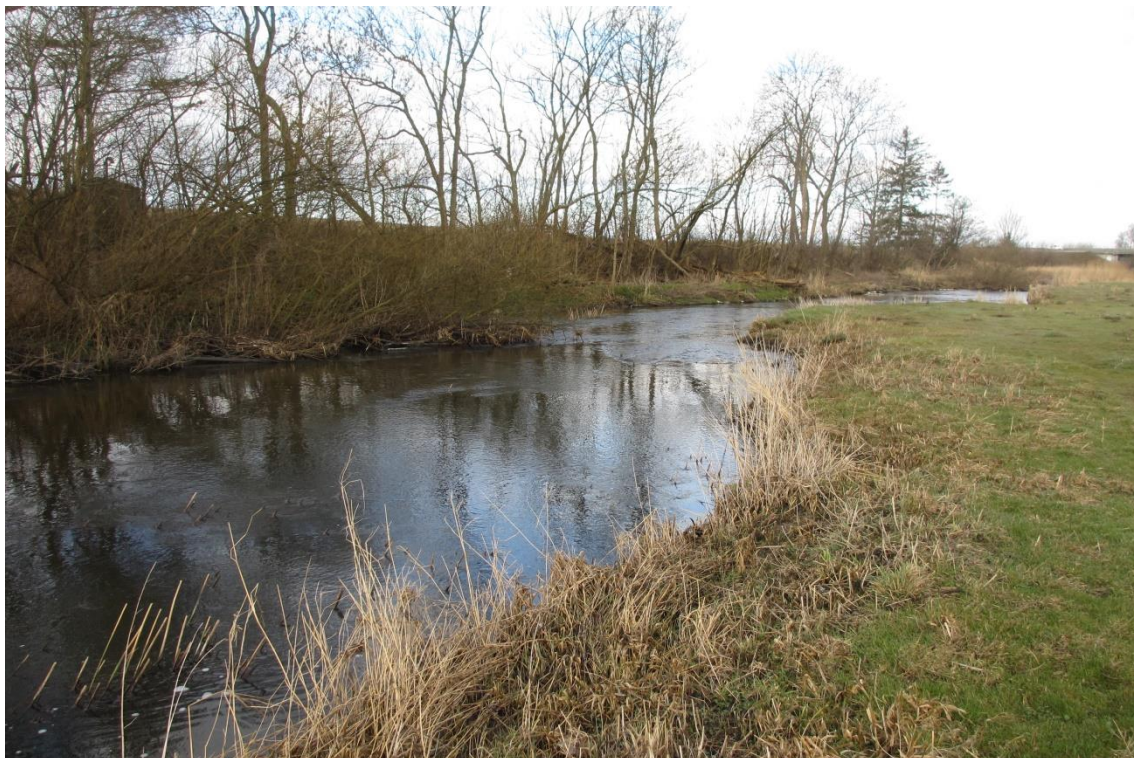
**Figur 9.** Höje å uppströms den återmeandrade sträckan vid Trolleberg. Längs den södra fåran i de övre delarna kantas ån av träd längs den södra stranden.

Sträckan är varierad och fin och det har troligen inte skett någon rensning på senare år. Det bedöms inte finnas något skötselbehov på sträckan. För att möjligen minska framtida skötselbehov hade träd och buskar kunnat planteras längs åns södra sida för att öka beskuggningen och minska växtligheten i ån. Förutsättningarna för livet i vattnet hade dock kunnat förbättras genom att grus och sten tillfördes på kortare strömsträckor. Befintliga naturvärden på sträckan bör värnas.

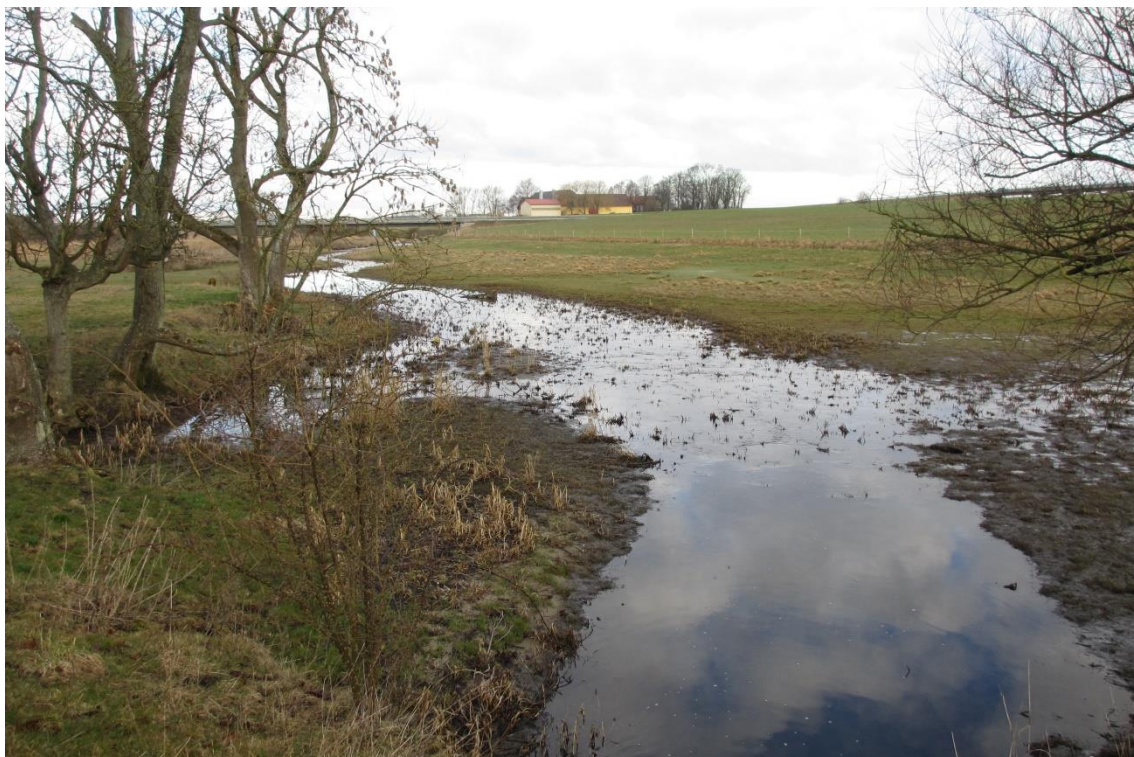
**Figur 10.** Höje å uppströms den återmeandrade sträckan vid Trolleberg. Den norra fåran i de övre delarna av sträckan. Ån rinner här igenom en fuktig betesmark som betas av kor.

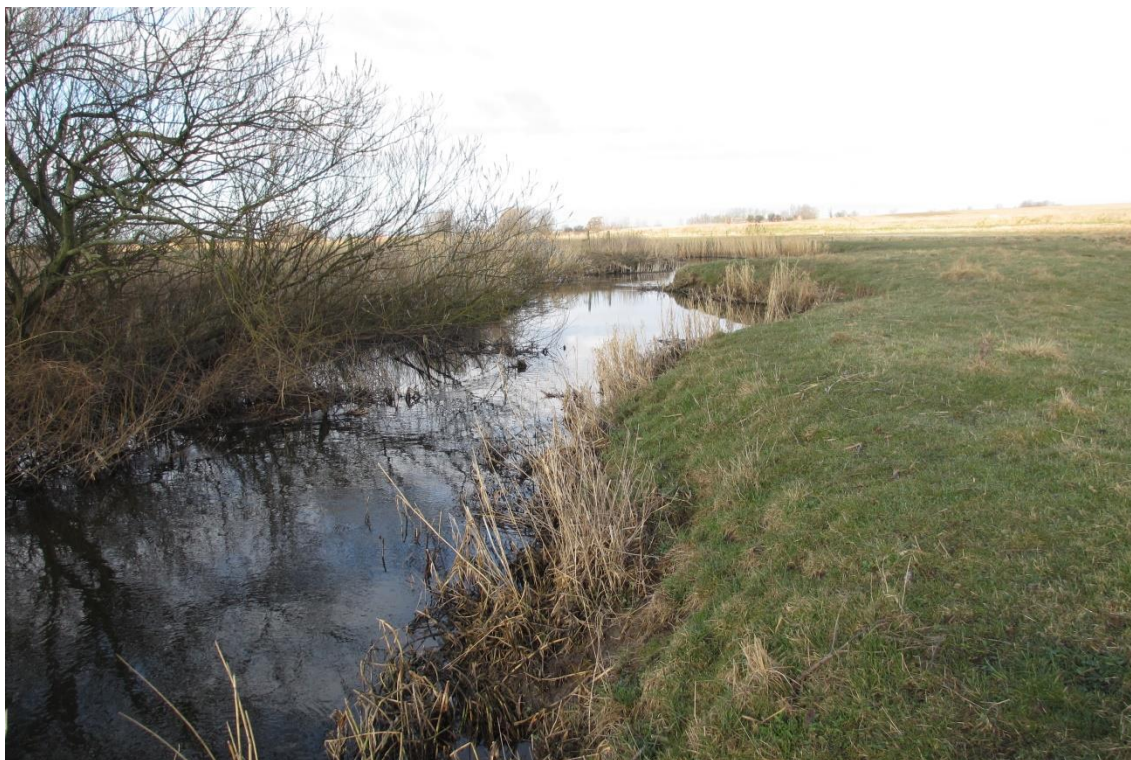
**Figur 11.** Höje å uppströms den återmeandrade sträckan vid Trolleberg. En lugn sträcka av Höje å.

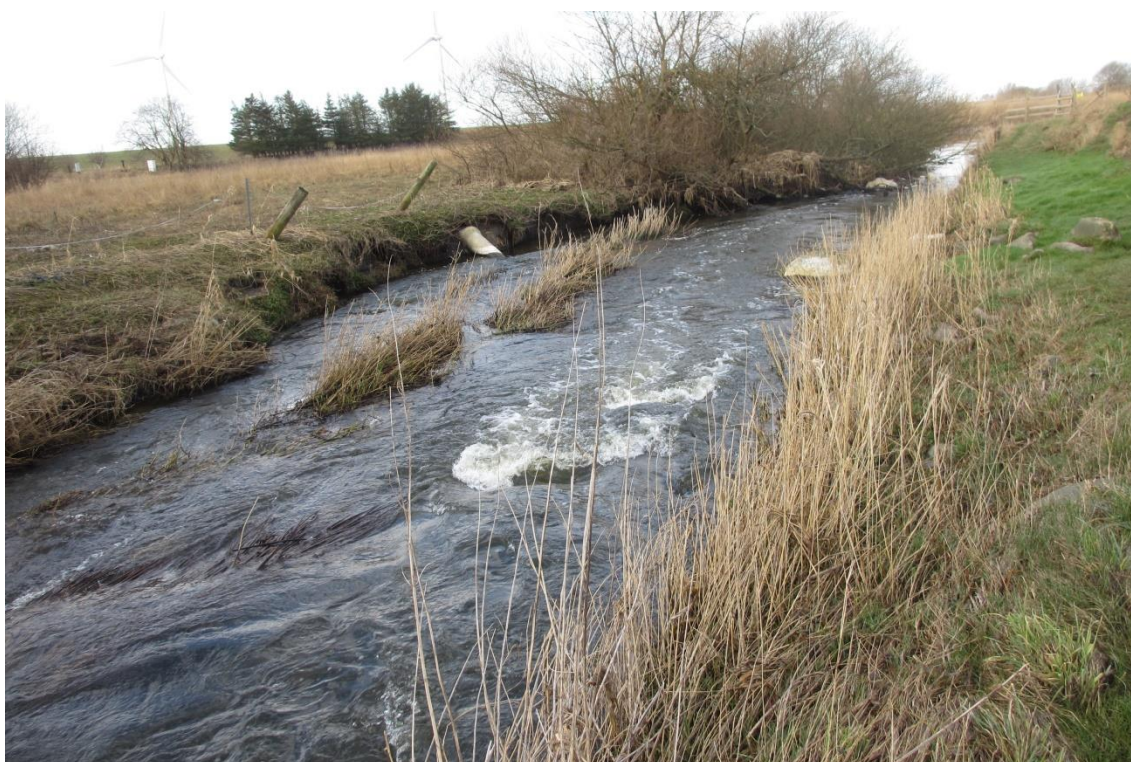
**Figur 12.** Höje å uppströms den återmeandrade sträckan vid Trolleberg. En strömsträcka i Höje å. Ett större block syns i ån och flera vid sidan om ån.

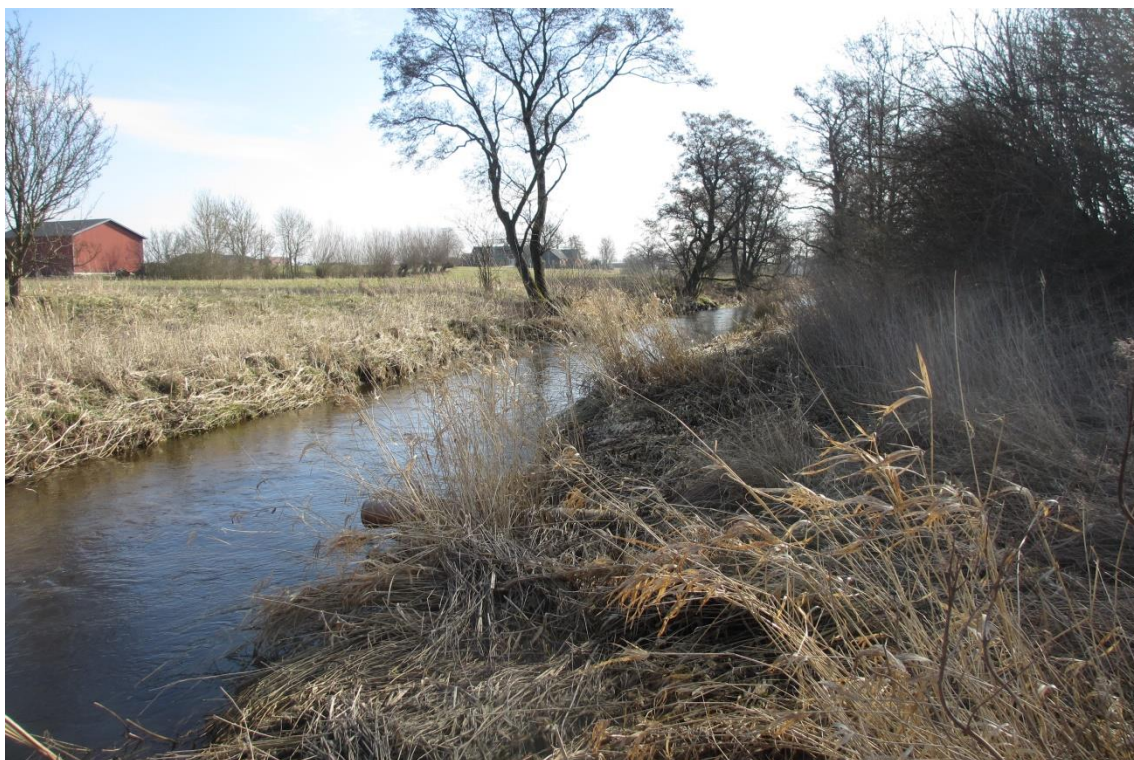
**Figur 14.** Höje å nedströms Alberta. Mestadels träd på den södra sidan av ån skapar skugga i ån och sänker vattentemperaturen på sommaren.

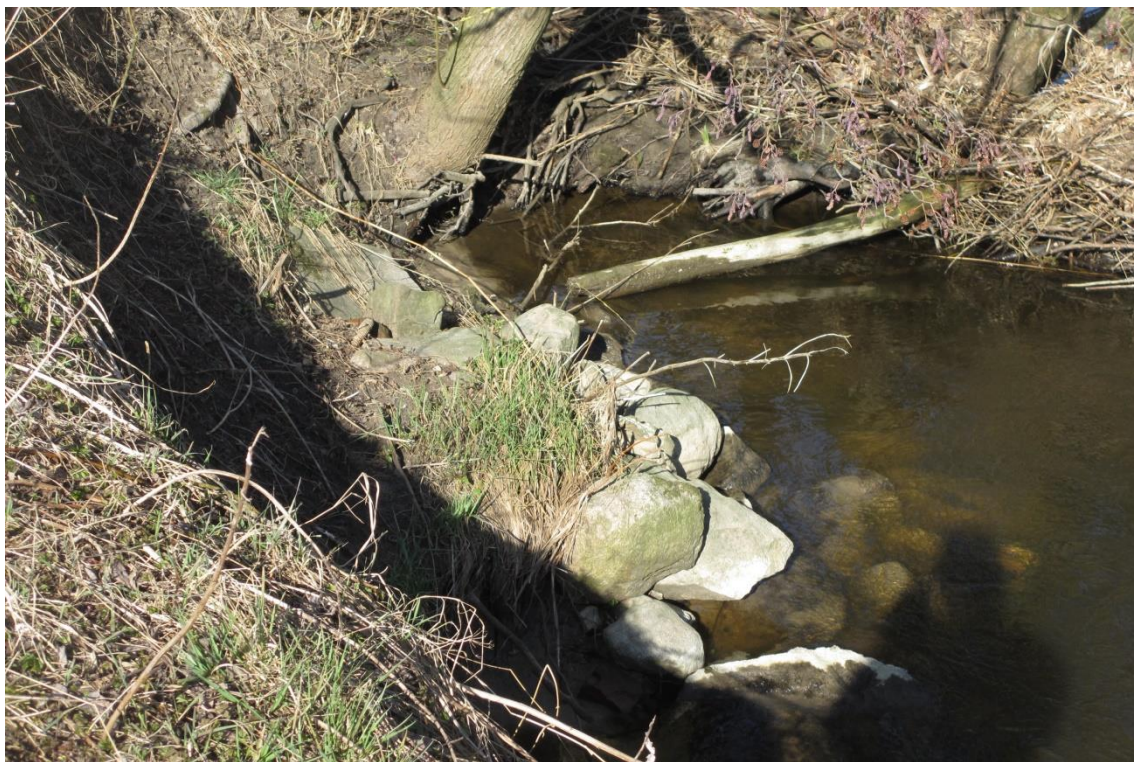
**Figur 16.** Höje å nedströms Alberta. Stenar har placerats i slänten för att förhindra fortsatt erosion på vissa platser.

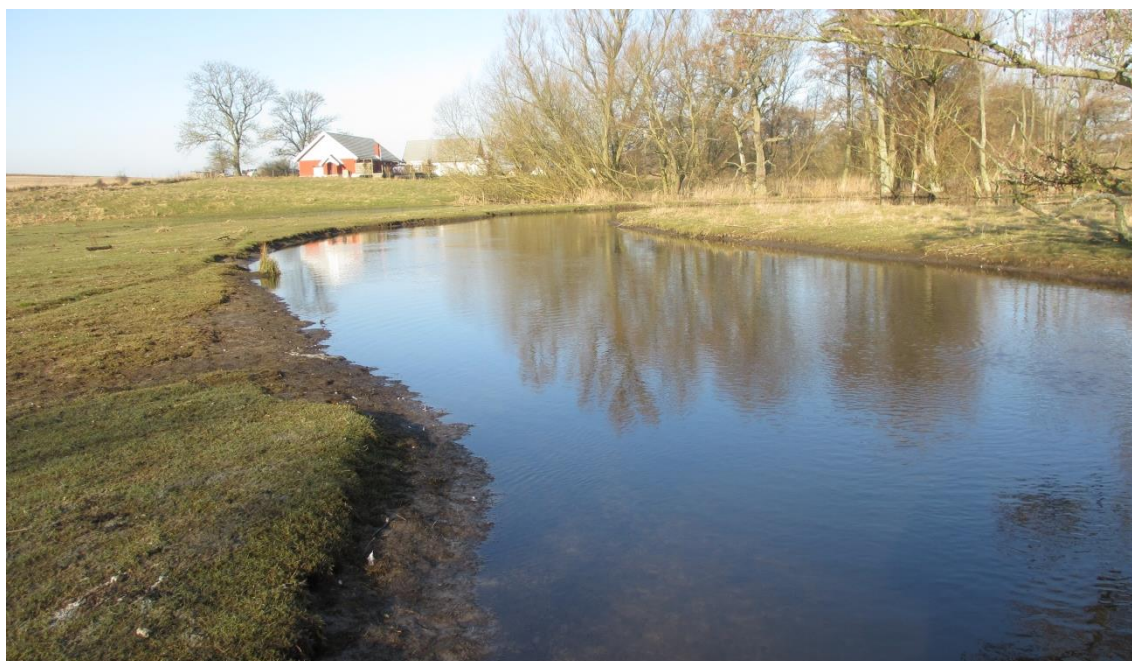
**Figur 19.** Höje å vid Esarp. Lugnt parti vid Esarps kyrka.

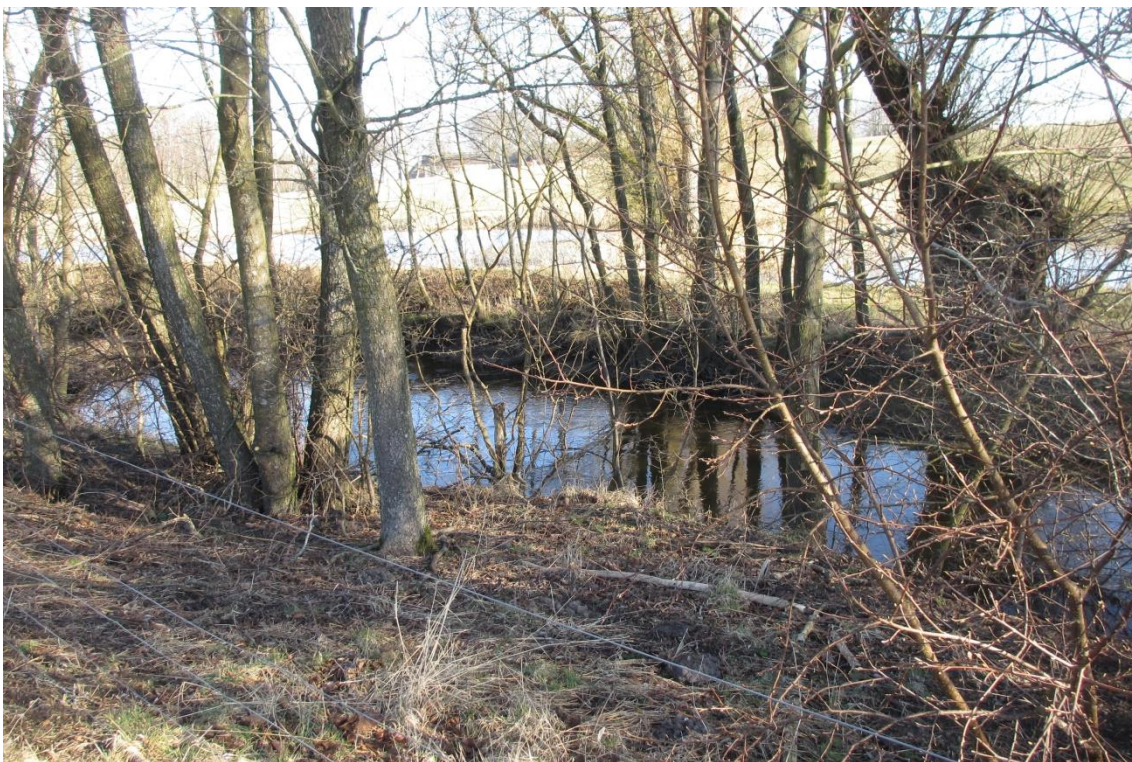
**Figur 20.** Höje å vid Esarp. Träd på både norra och södra sidan av ån.

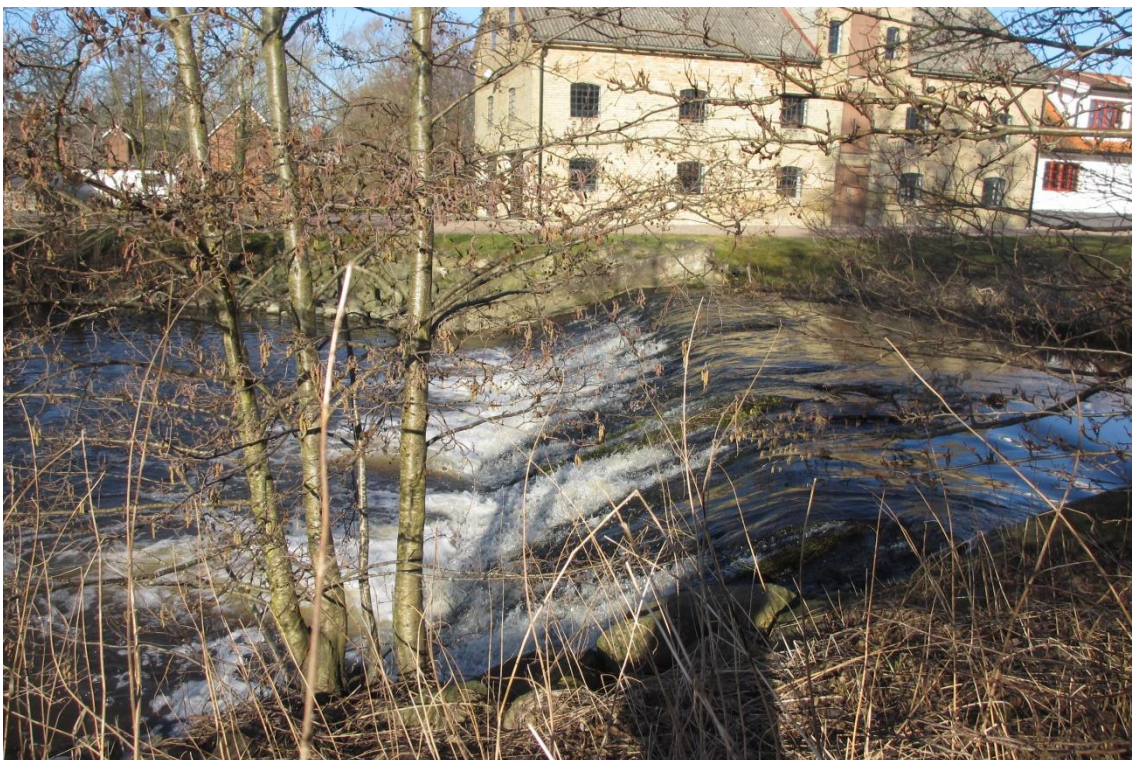
I den nedre delen av sträckan finns en gammal kvarn (Alberta kvarn) där dämnet fortfarande finns kvar (se figur 21). Det har på platsen gjorts ett omlöp så att fisk kan ta sig uppströms dämnet (se figur 22).

**Figur 21.** Höje å vid Alberta kvarn. Kvarvarande dämme vid Alberta kvarn.

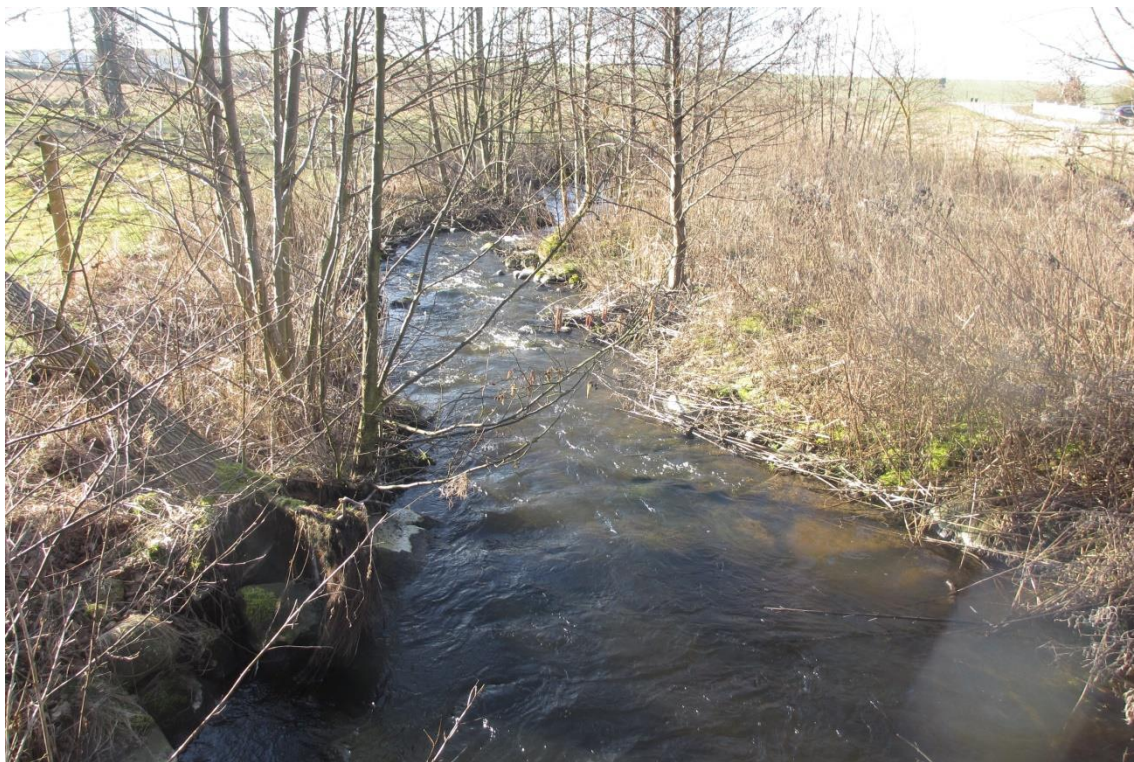
**Figur 22.** Höje å vid Alberta kvarn. Omlöp vid Alberta kvarn.

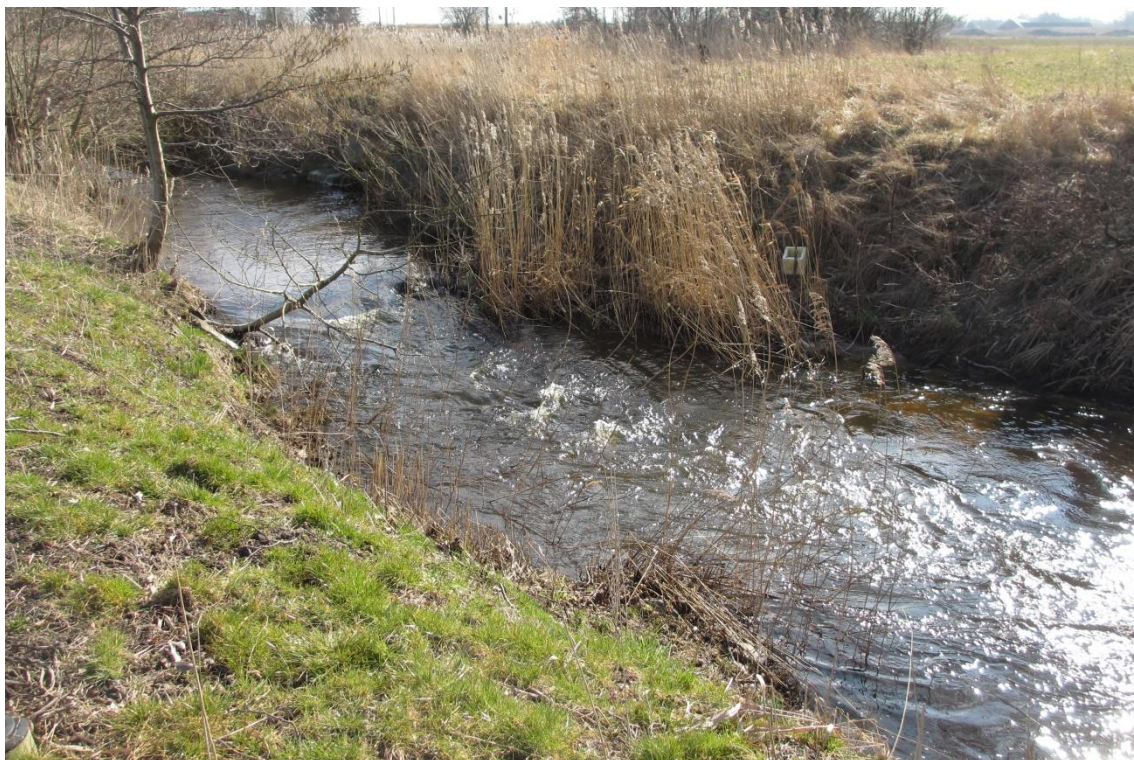
**Figur 25.** Höje å nedströms Gödelövsbäckens mynning. En kort sträcka med bra fall.

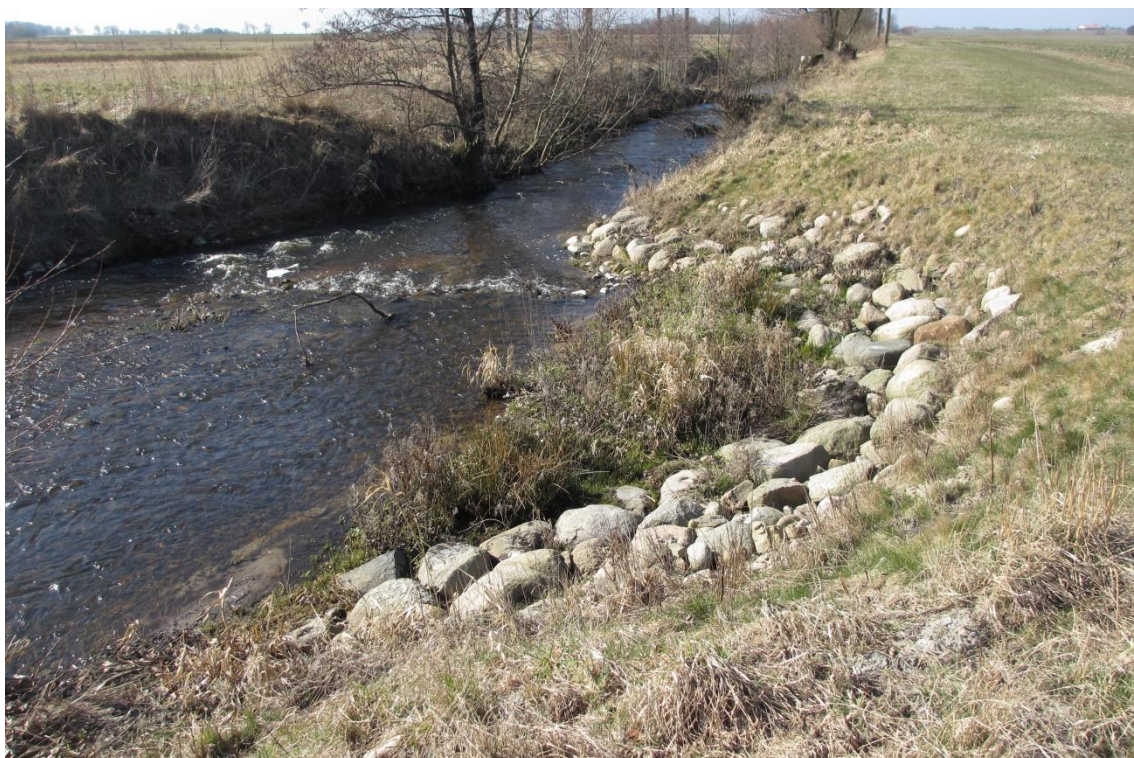
**Figur 26.** Höje å nedströms Gödelövsbäckens mynning. Erosionsskydd i slänten.

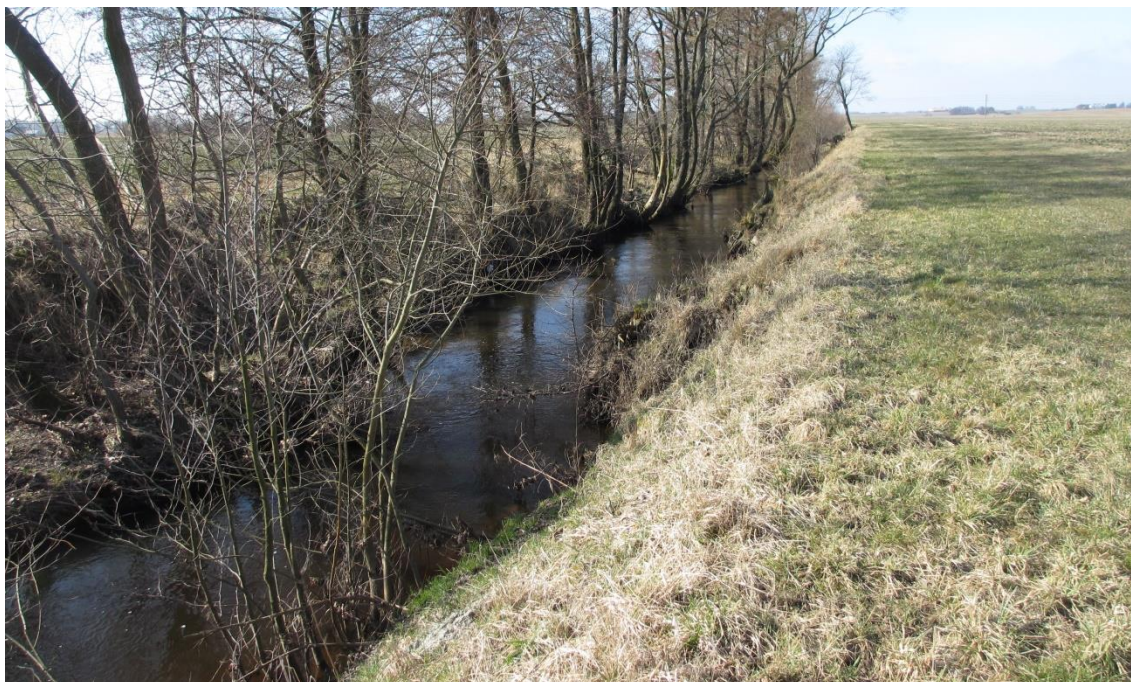
**Figur 27.** Höje å nedströms Gödelövsbäckens mynning. Träd längs åns södra slänt. Bidrar dels till beskuggning men stabiliserar även slänten och minskar risken för erosion.

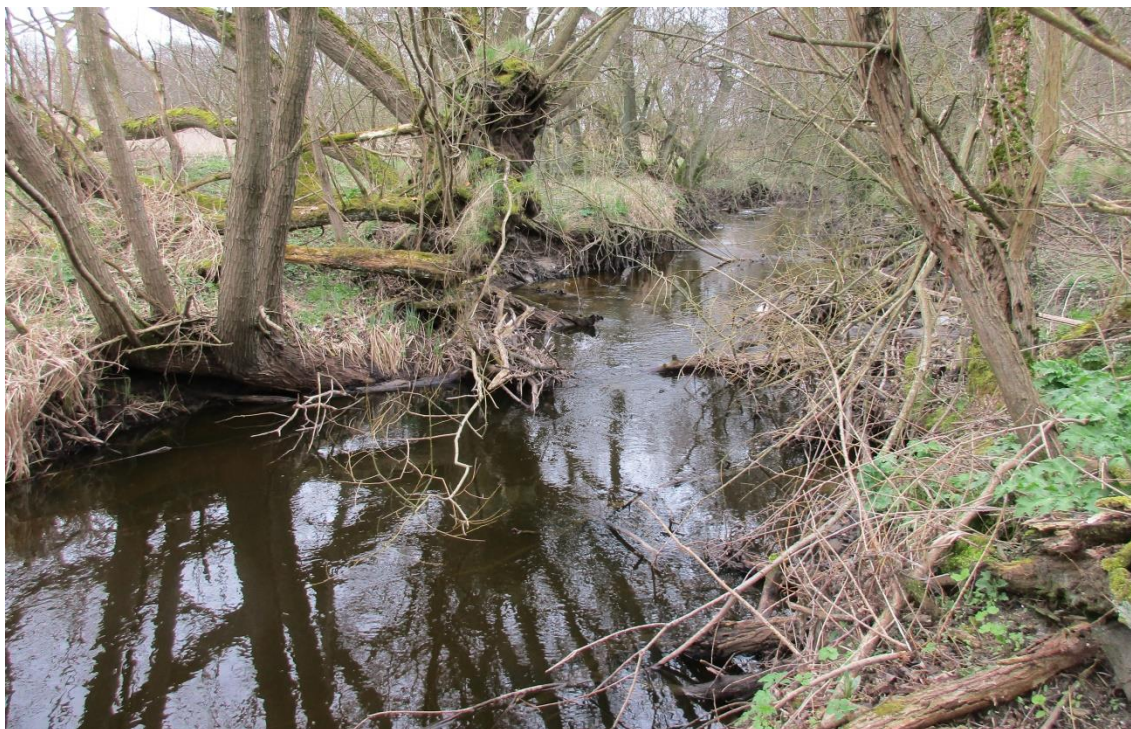
**Figur 29.** Höje å förbi Genarp. Träd på både norra och södra sidan av ån vilket ger bra beskuggning och lägre vattentemperaturer.

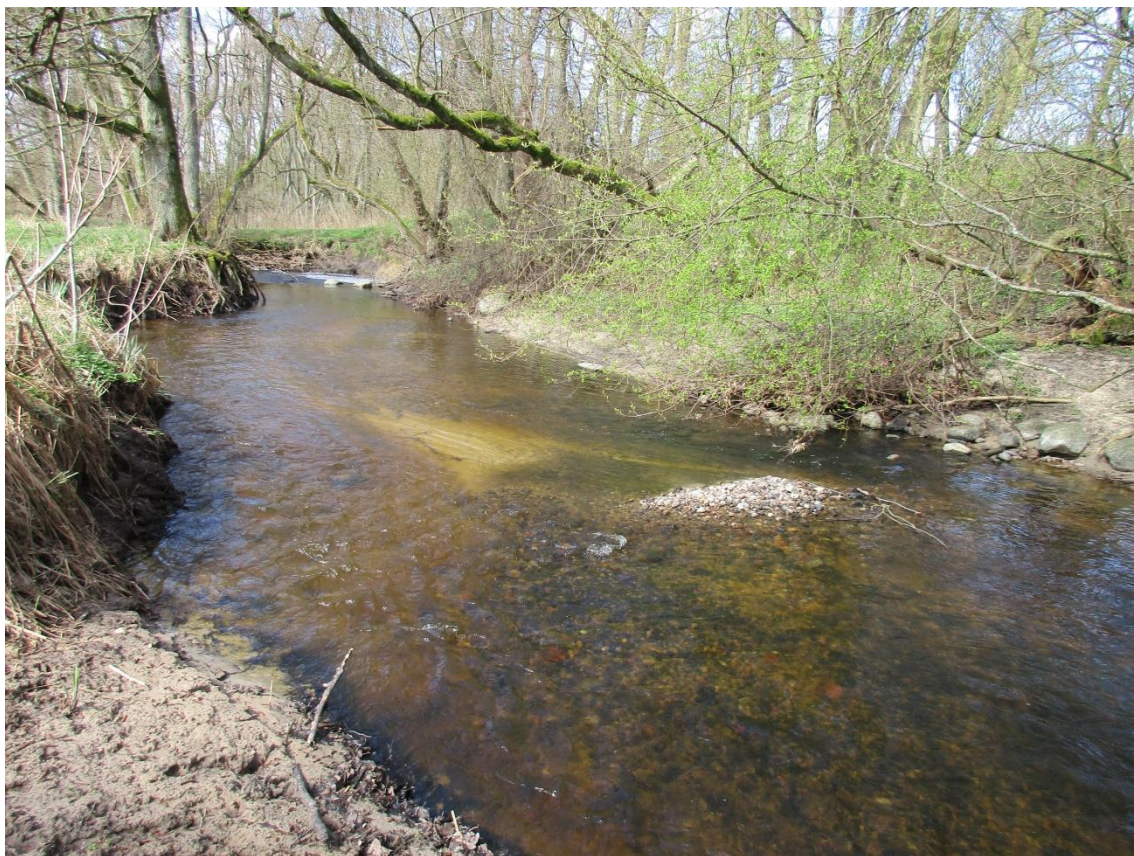
**Figur 31.** Höje å förbi Genarp. Varierande bottensubstrat på sträckan. Här ett parti med grus och sten.

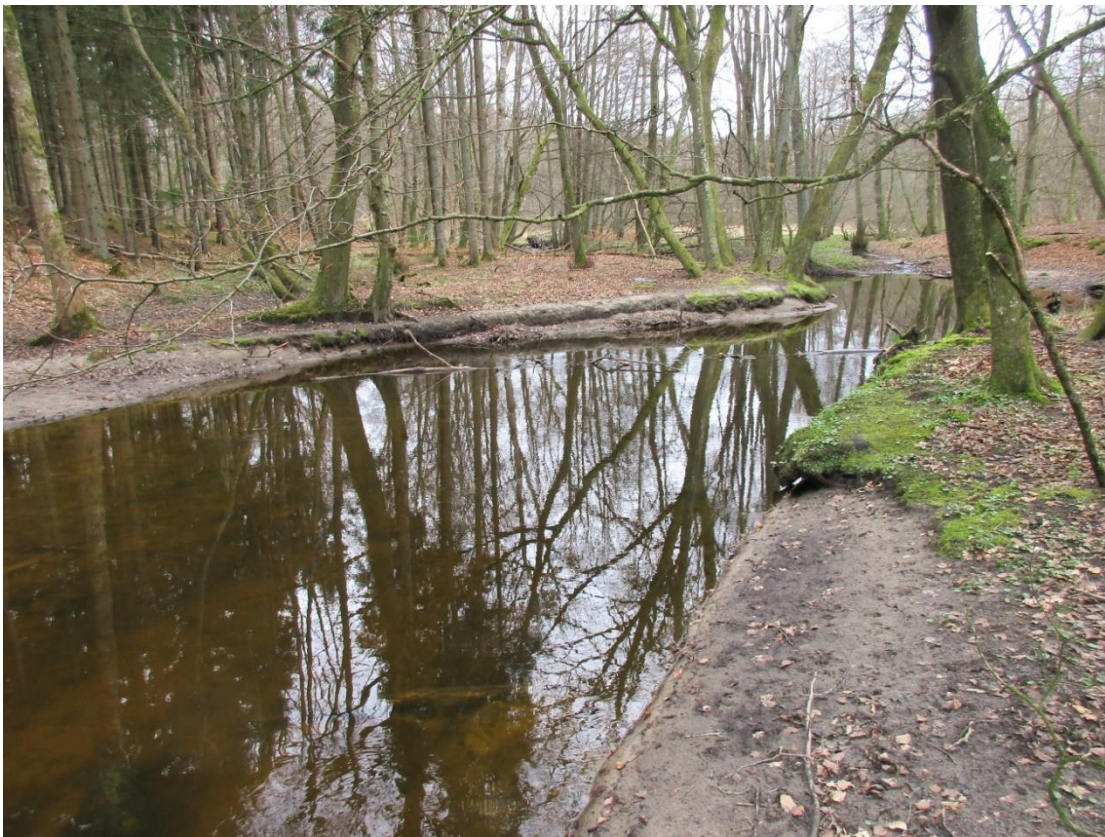
**Figur 33.** Höje å nedströms Håckebergasjön. Ett lugnt parti av Höje å nedströms Håckebergasjön.

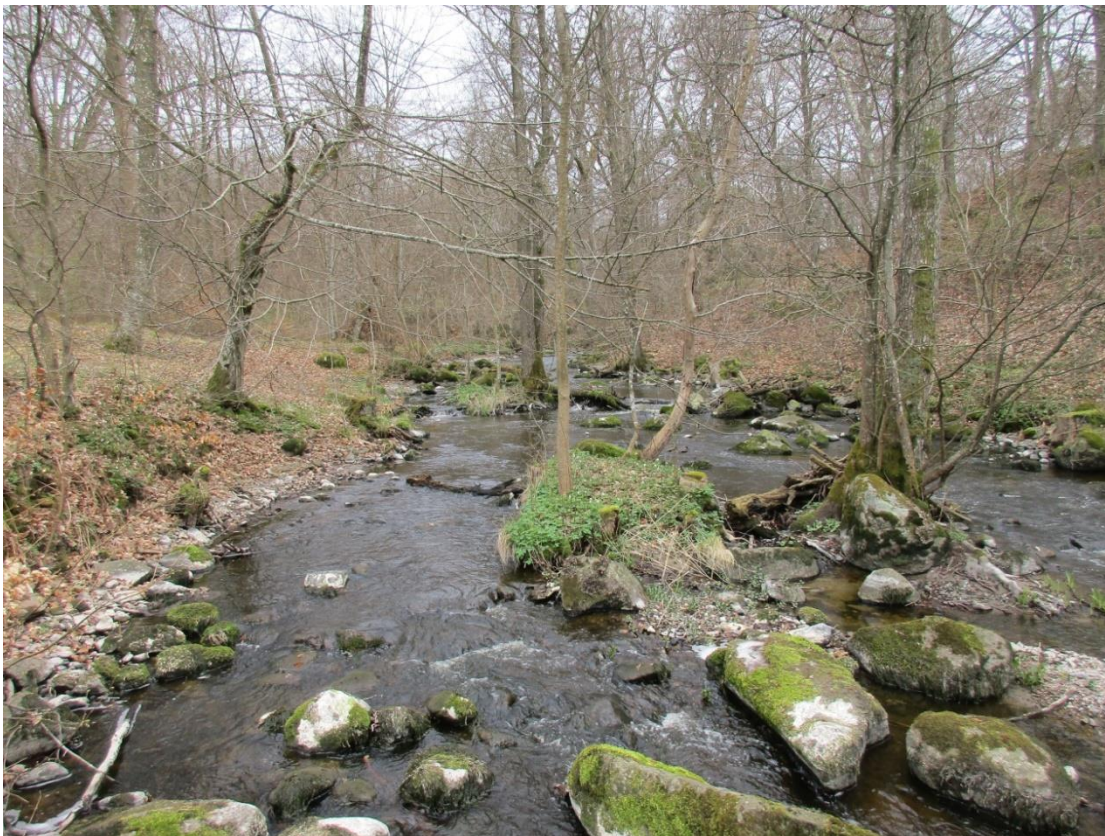
**Figur 34.** Höje å nedströms Håckebergasjön. En väldigt fin del av Höje å med mycket block och stenar. Hela den karterade sträckan rinner genom skog.

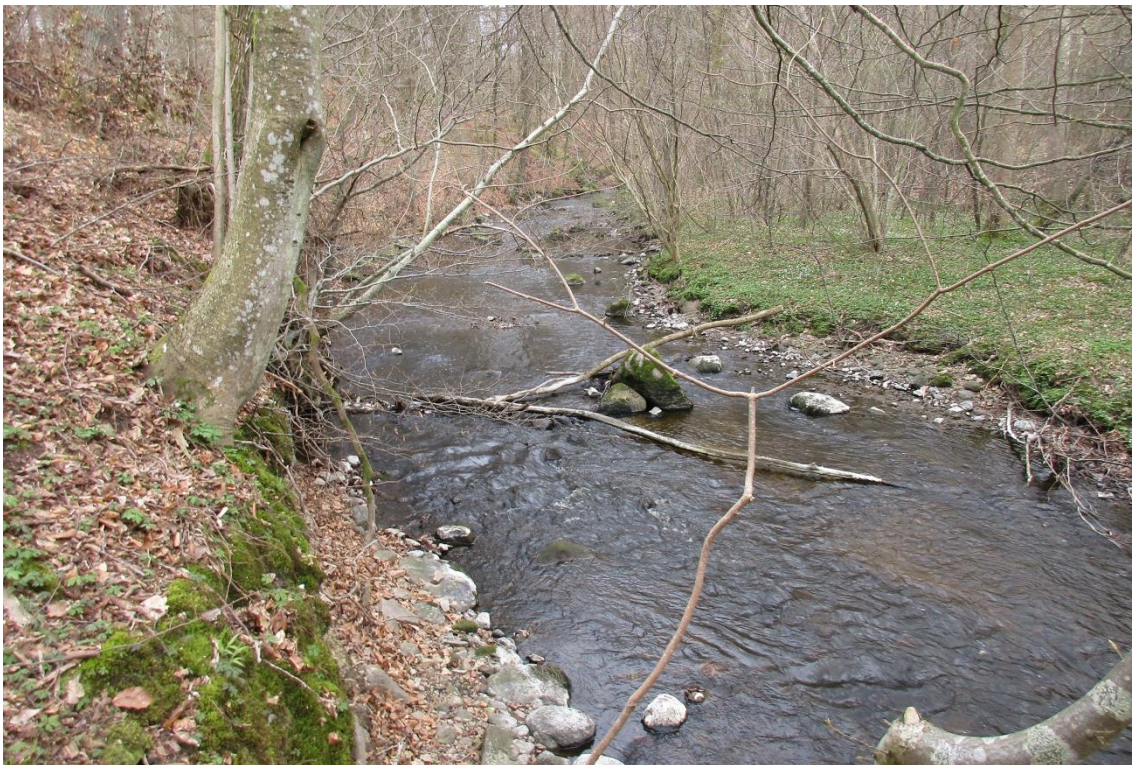
**Figur 35.** Höje å nedströms Håckebergasjön. Grenar ligger på vissa ställen i åfåran men dessa bedöms inte ha någon stor påverkan på vattenflödet.

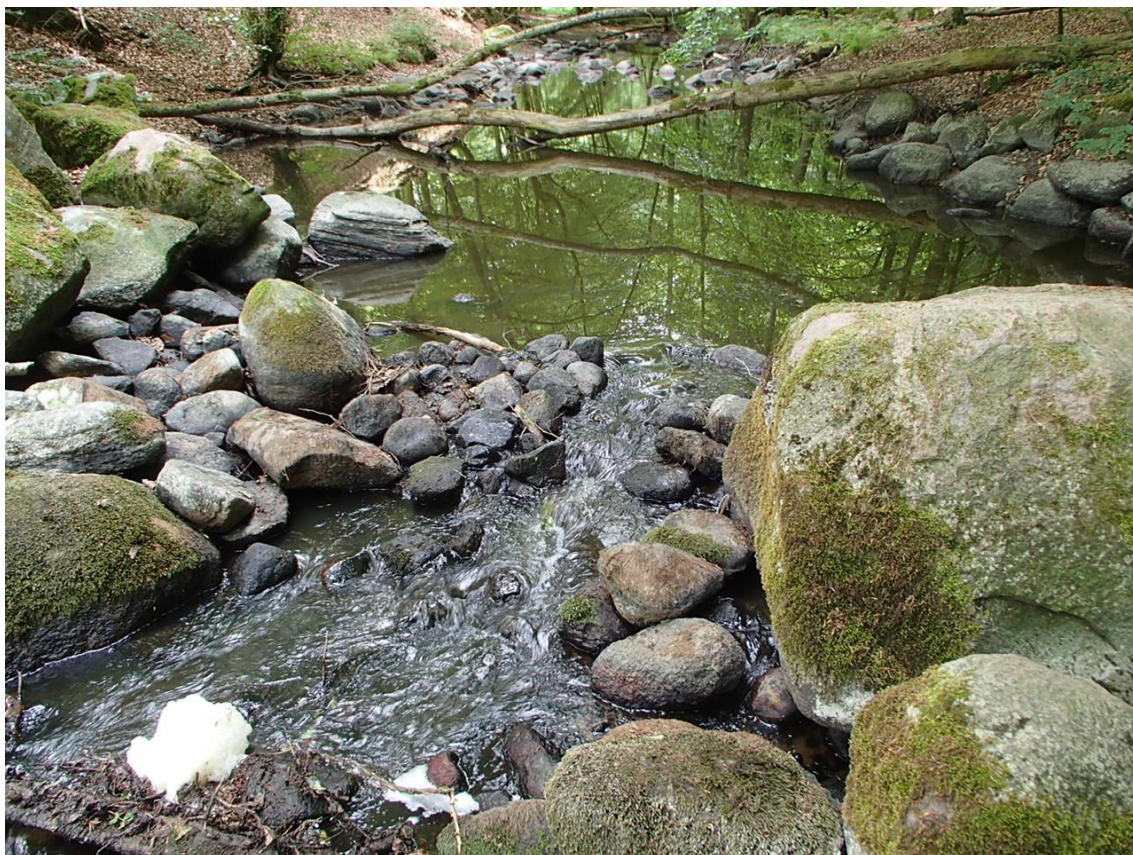
**Figur 36.** Höje å nedströms Håckebergasjön. Dämmet vid inloppet till kvarnrännan uppströms Genarp.

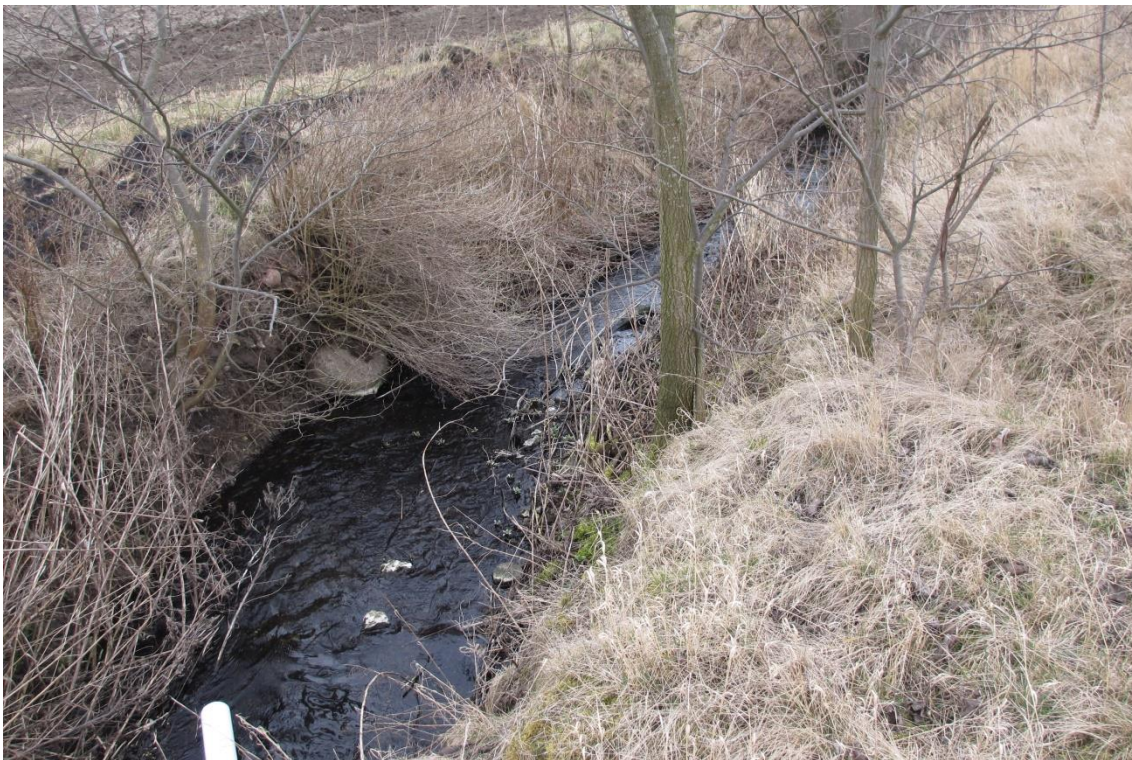
**Figur 38.** Önnerupsbäcken vid Laxmans Åkarp. Kort strömsträcka med hårbotten.

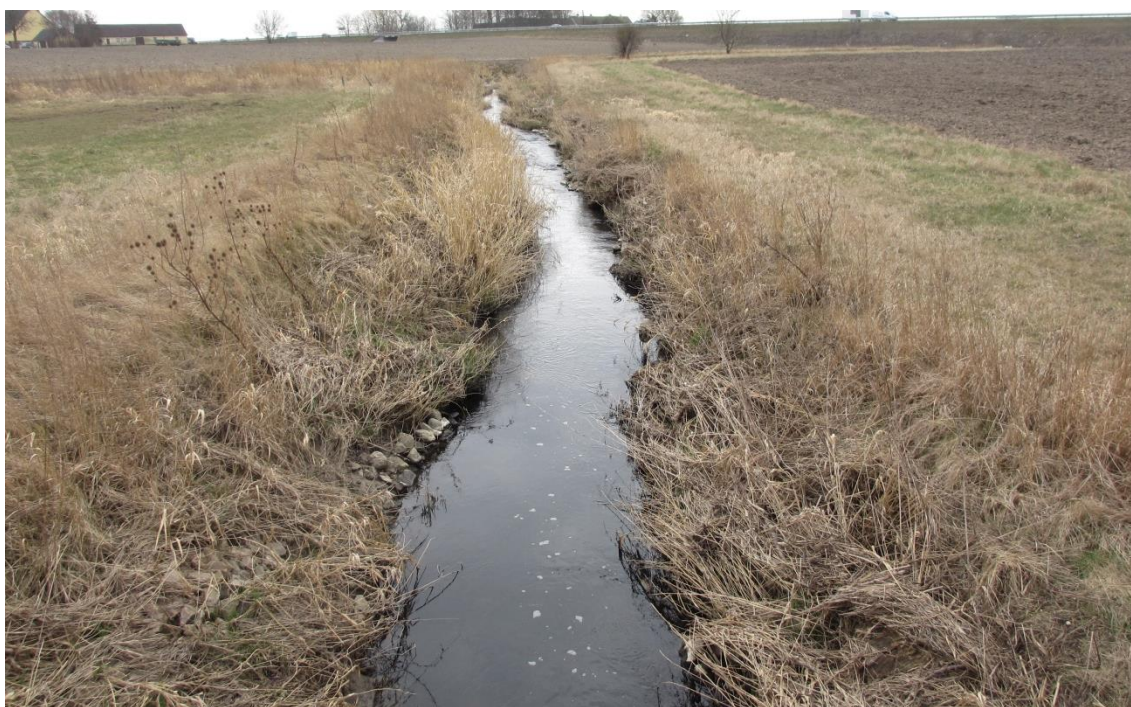
**Figur 42.** Vallkärrabäcken vid Lilleby. Sträckan är rak och har troligen rätats vid något tillfälle.

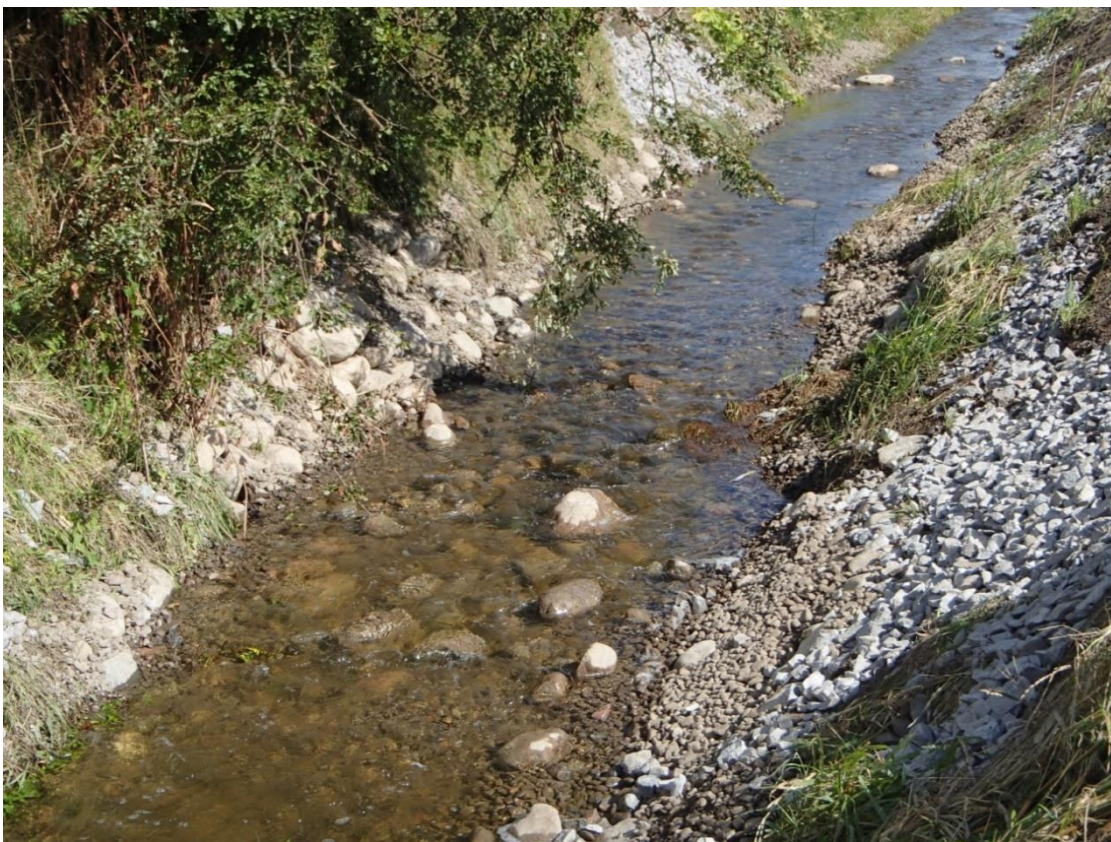
**Figur 48.** Vallkärrabäcken vid Vindfälle gård. Fiskevårdsåtgärder har gjorts på sträckan, grus och sten har tillförts botten. Fotot är taget i samband med åtgärdens genomförande. Fotograf: Håkan Björklund, Ekologgruppen
