# Kartering av oreglerade sträckor och förslag till åtgärder för en ökad biologisk mångfald

## Höje å helhetsperspektiv

2017-04-04

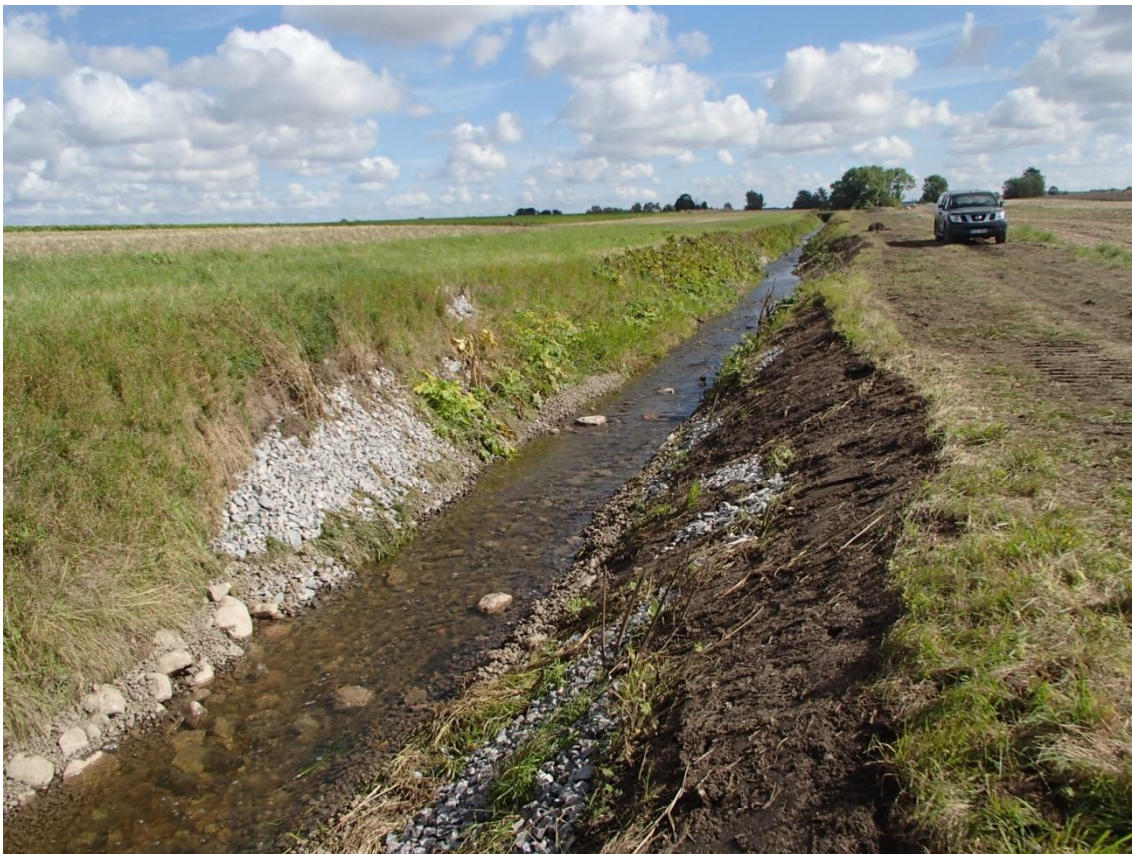
**Figur 49.** Vallkärrabäcken vid Vindfälle gård. Slänten har avfasats till höger i fotot och till vänster har sten lagts i slänten för att motverka fortsatt erosion. Avfasningen är nyligen genomförd vid tillfället för fotograferingen. Fotograf: Håkan Björklund, Ekologgruppen

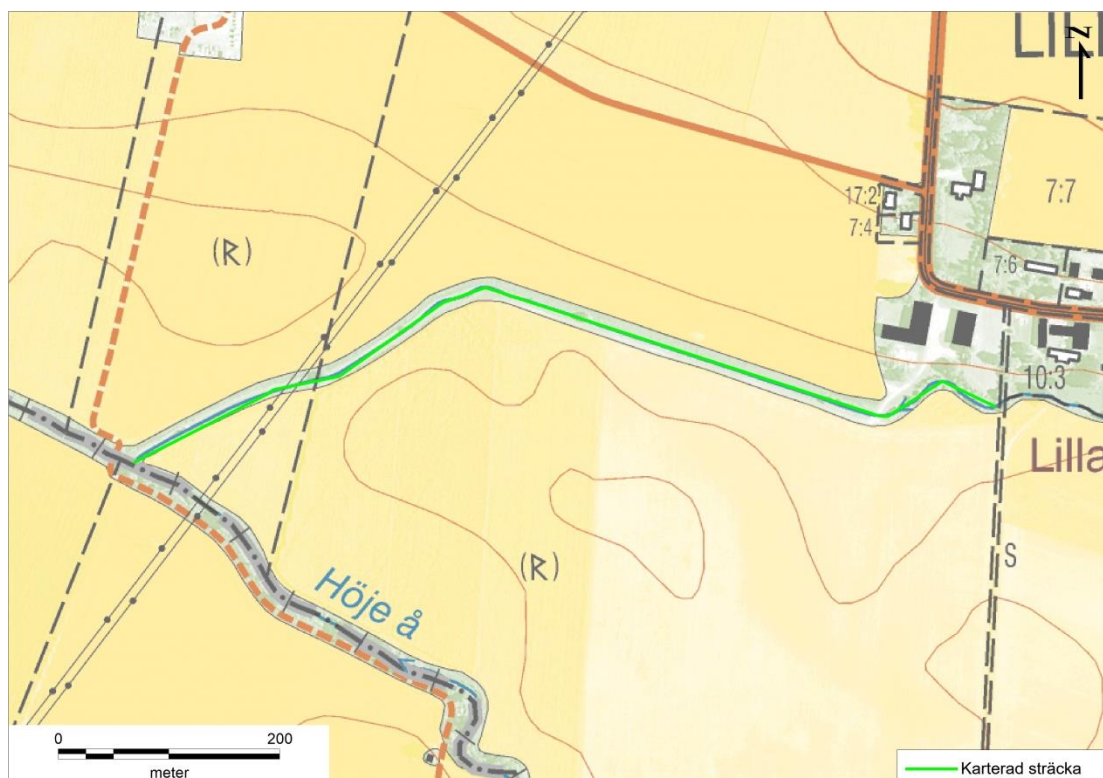
**Figur 53.** Oreglerad sträcka av Råbydiket.

Enligt arrendatorn krävs det ingen skötsel på sträckan för att bibehålla diket avvattnande förmåga. För att gynna den biologiska mångfalden hade man kunnat plantera träd längs diket södra slänt och på så vis minska vegetationen i diket samt sänka vattentemperaturen. I de övre delarna är det bra fall och här hade det varit möjligt att förbättra bottenförhållandena genom att lägga i mer sten och grus. Genom att minska erosionen kan bottenförhållandena ytterligare förbättras genom att botten inte slammar igen.

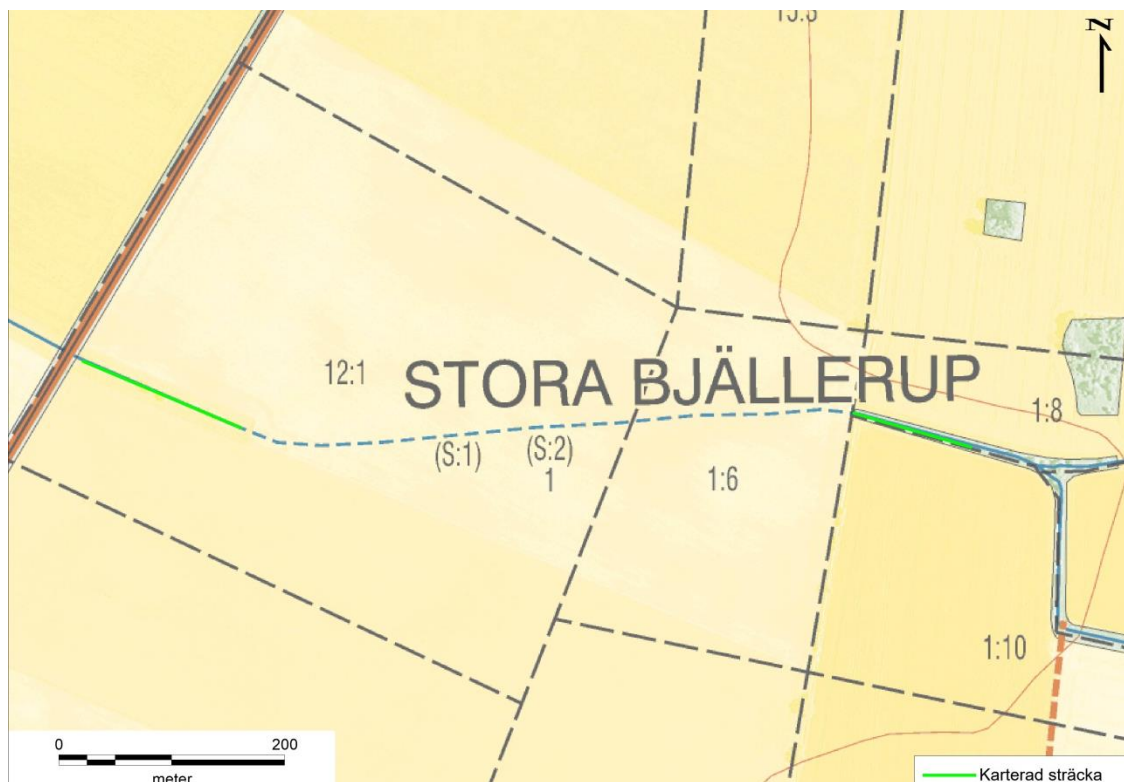
I Råbydiket är ytterligare en kort sträcka oreglerad (se figur 57). Sträckan är uppdelad i två kortare delsträckor där den närmast vägen har karterats i fält. Sträckorna är 150 m respektive 100 m.

Denna korta sträcka är inte reglerad i något dikningsföretag men intrycket vid fältkarteringen är att det sköts på samma sätt som ett reglerat dike. Längs diket fanns små vallar som troligen är skapade med rensmassor. På sträckan finns ett träd vilket inte gav någon beskuggning (se figur 58). Slänterna på diket är branta och det syns tydliga tecken på erosion (se figur 59). Stora stenar har lagts i diket där kulverten mynnar, kanske för att minska erosionen (se figur 59). På den 150 m långa sträckan är höjdskillnaden 0,5 m, vilket ger ett genomsnittligt fall på drygt 2 ‰.

**Figur 57.** Oreglerad sträcka av Råbydiket.

Vid fältkarteringen upptäcktes inget behov av skötsel men det var tydligt att det sker rensningar av diket. För att minska eventuellt framtida behov av rensningar kan träd planteras längs diket södra sida för att minska vegetationen i diket. Vidare kan slänterna fasas av för att minska tillförseln av sediment till diket vilket även det minskar behovet av att rensa diket.

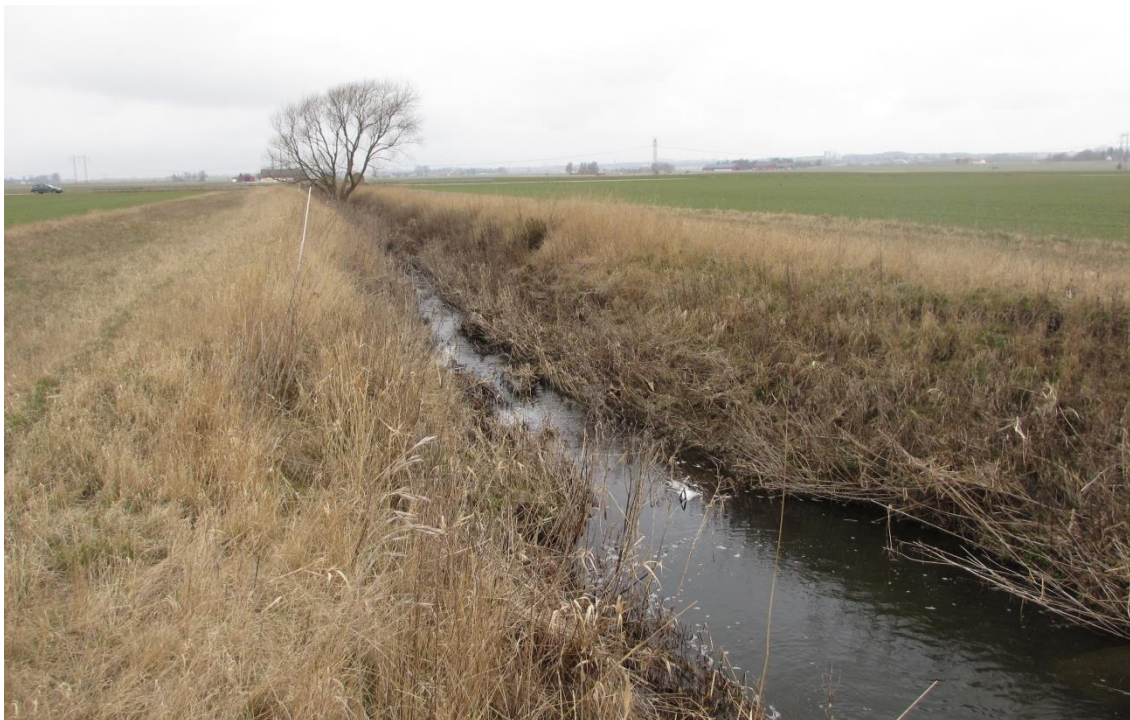
**Figur 58.** Råbydike vid stora Bjällerup. Rakt dike med ett träd som inte ger så mycket skugga.
