Helhetsperspektiv Höje å

Kartering av förutsättningar för tvåstegsdike i Höje å avrinningsområde

Preliminär rapport 2016-08-15

på uppdrag av
Höje å vattenråd

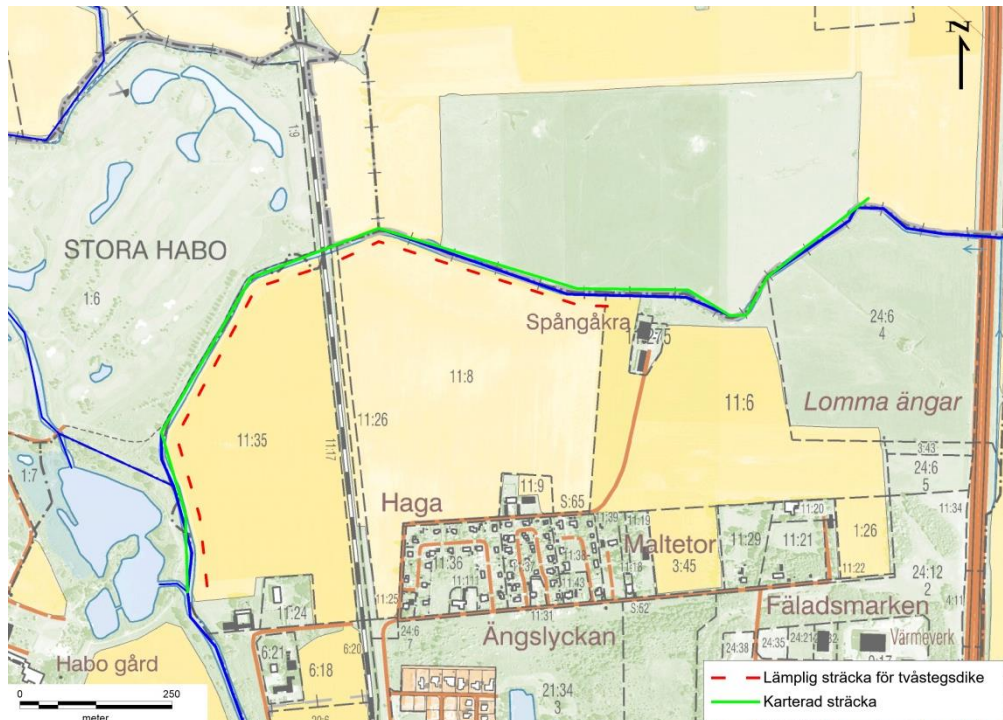
Längs Høje å från Habo till Lomma ängar har en sträcka på 1 700 m karterats i fält (se figur 4). På ungefär 1 000 m av sträckan bedöms tvåstegsdike vara en lämplig åtgärd.

Figur 4. Karterad sträcka mellan Habo och Lomma ängar (grön heldragen linje). Sträcka som bedöms ha förutsättningar för att anlägga tvåstegsdike är markerad med röd streckad linje.

Karterad sträcka	Habo till Lomma ängar
Längd karterad sträcka	1 700 m
Erosion	Ja
Översvämning	Ja
Längd lämplig sträcka	1 000 m
Terrassbredd (totalt)	20 m
Schakt	Ca 32 000 m ³
Kostnad schakt (totalt)	Ca 1 600 000 kr
Kostnad schakt (löpmeter)	1 600 kr/m

På den sträcka där det bedöms som lämpligt med tvåstegsdike hade det varit mest fördelaktigt att anlägga terrassen på den södra sidan av ån alternativt båda sidorna om ån. Nedströms järnvägen finns en vall på norra sidan av ån mot golfbanan och terrassen måste därför ligga på södra sidan. Uppströms järnvägen är det betesmark på norra sidan av ån och ingen större skillnad i marknivå, vilket medför att terrassen kan anläggas antingen på ena sidan alternativt båda sidorna om mittfåran (se figur 6)

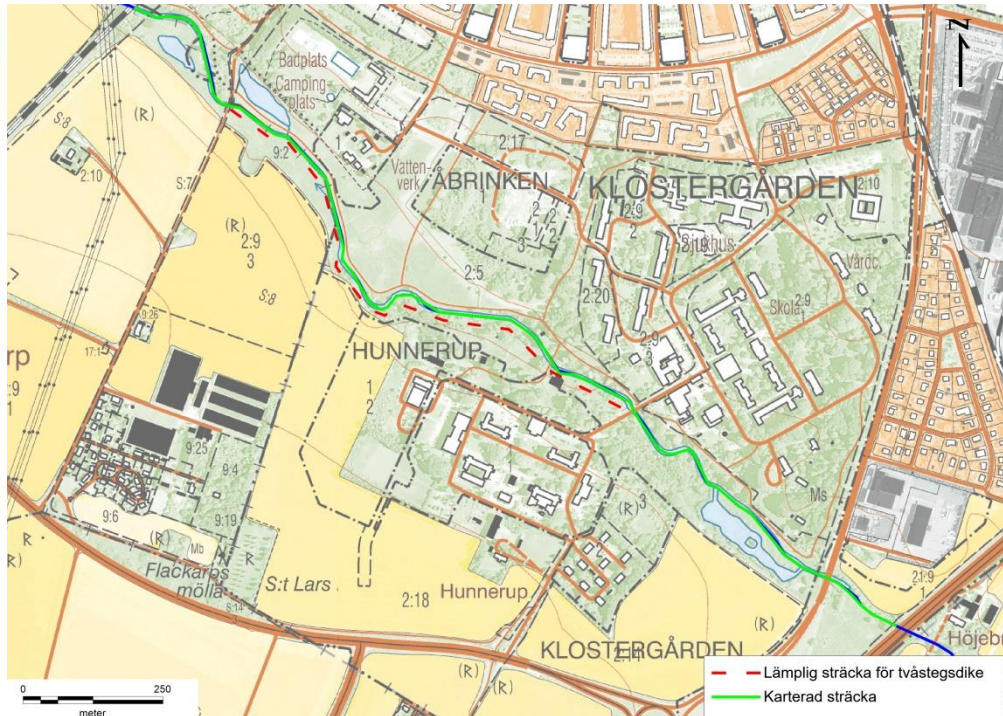
Längs Höje å förbi St Lars har 1 900 m karterats varav det bedöms finnas behov och förutsättningarna för att anlägga tvåstegsdike längs 1 000 m (se figur 7).

Figur 7. Karta över karterad sträcka vid St Lars (heldragen grön linje). Sträcka som bedöms ha förutsättningar för att anlägga tvåstegsdike är markerad med röd streckad linje.

Karterad sträcka	St Lars
Längd karterad sträcka	1 940 m
Erosion	Ja
Översvämning	Ja
Längd lämplig sträcka	1000 m
Terrassbredd (totalt)	14 m
Schakt	Ca 15 000 m ³
Kostnad schakt (totalt)	Ca 750 000 kr
Kostnad schakt (löpmeter)	750 kr/m

Av den karterade sträckan bedöms det finnas behov av åtgärd samt att det är lämpligt att anlägga tvåstegsdike på ca 1 000 m. För att åtgärden ska bli kostnadseffektiv bör terrasserna anläggas varierande på ena sidan och båda sidorna om mittfåran beroende på topografin (se figur 9). Då sträckan är tätortsnära och används för rekreation får tillgängligheten i området inte försämrats (se figur 10).

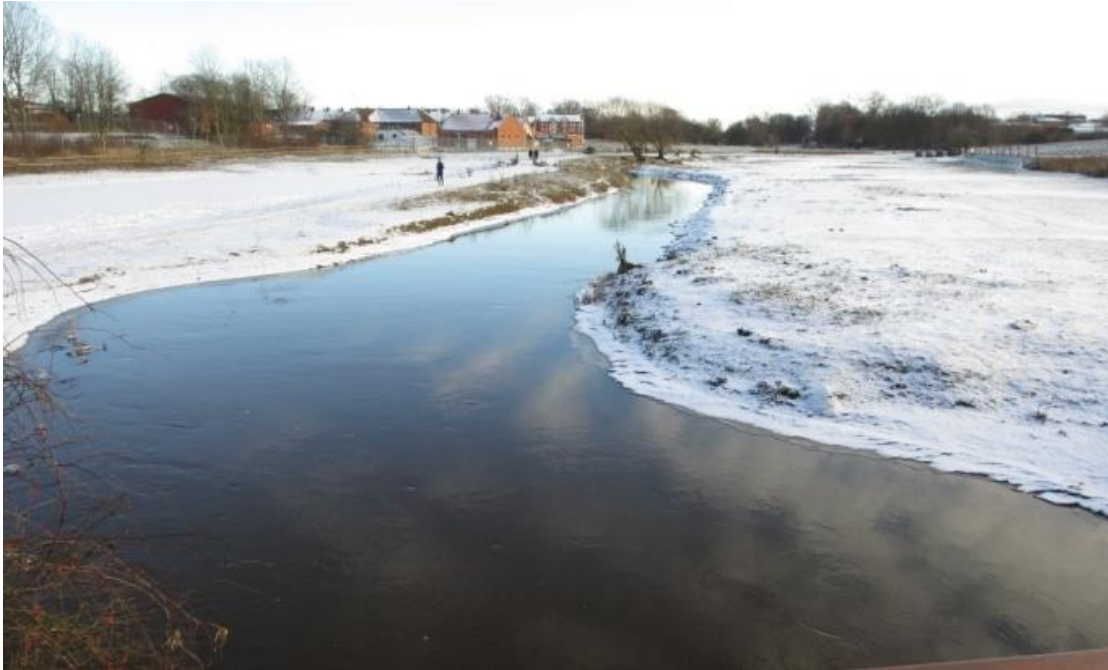
Figur 10. Höje å vid St Lars. Området längs ån används för rekreation av invånarna i Lund.

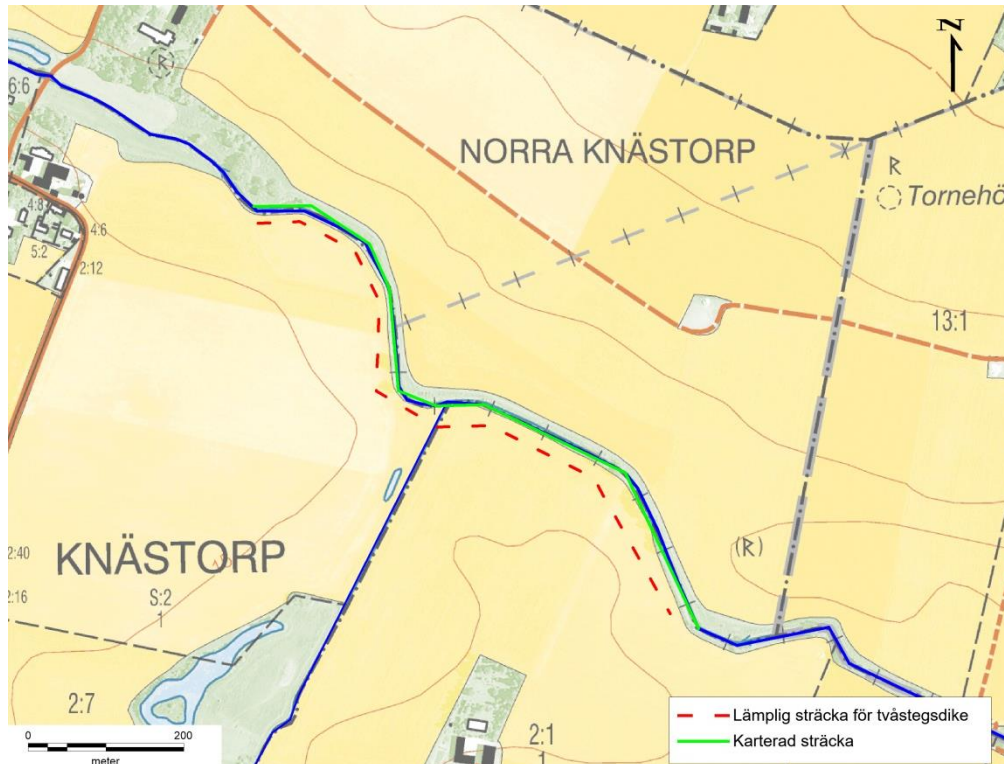
Längs Höje å vid Knästorp har en sträcka på 900 m karterats och det bedöms finnas behov och förutsättningar för att anlägga tvåstegsdike på hela sträckan (se figur 11).

Figur 11. Karta över karterad sträcka vid Knästorp (heldragen grön linje). Sträcka som bedöms ha förutsättningar för att anlägga tvåstegsdike är markerad med röd streckad linje.

Karterad sträcka	Knästorp
Längd karterad sträcka	900 m
Erosion	Ja
Översvämning	Ja
Längd lämplig sträcka	900 m
Terrassbredd (totalt)	10 m
Schakt	9 900 m ³
Kostnad schakt (totalt)	500 000 kr
Kostnad schakt (löpmeter)	560 kr/m

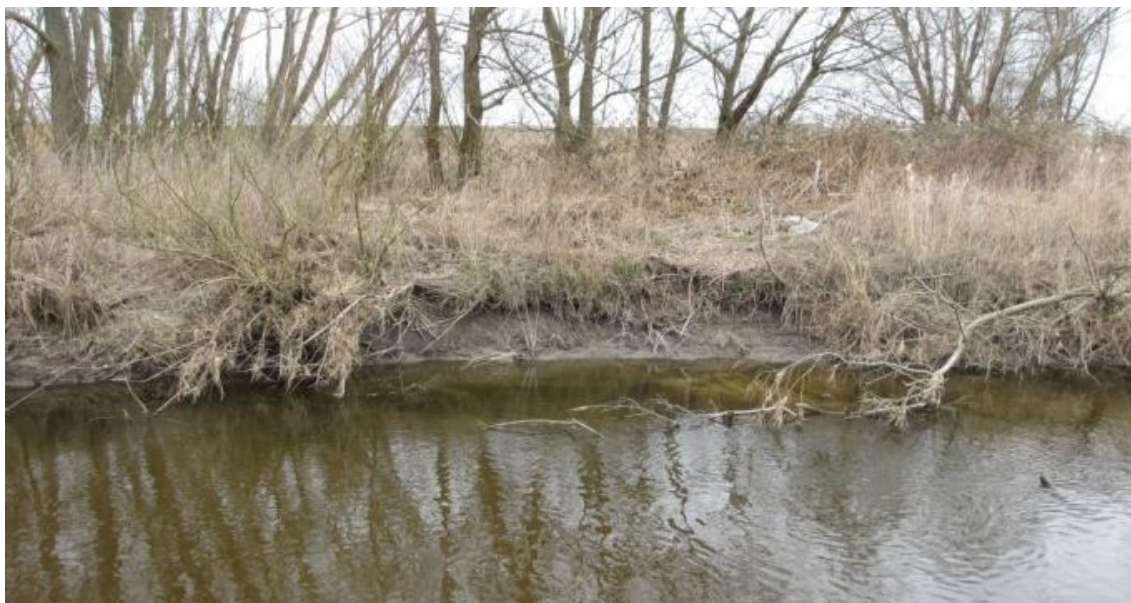
Erosion påträffades på flera ställen på sträckan (se figur 12). Vid fältkarteringen sågs vissa tecken på översvämning i form av vegetation i skyddszonen vilket tyder på att området närmast ån översvämmas vid lägre flöden än 100-årsflöde (se figur 13).

Den karterade sträckan vid Knästorp är förhållandevis homogen (se figur 12). På denna sträcka av Höje å har vattendraget ett medeldjup på ca 1,5 m och dess bredd är ca 5 m. Terrassen antas, i beräkningarna, vara 10 m, vilket medför att schakten uppskattas till 9900 m³ till en kostnad på 560 kr/löpmeter.

Figur 12. Höje å vid Knästorp. Erosion på den norra slänten av Höje å.

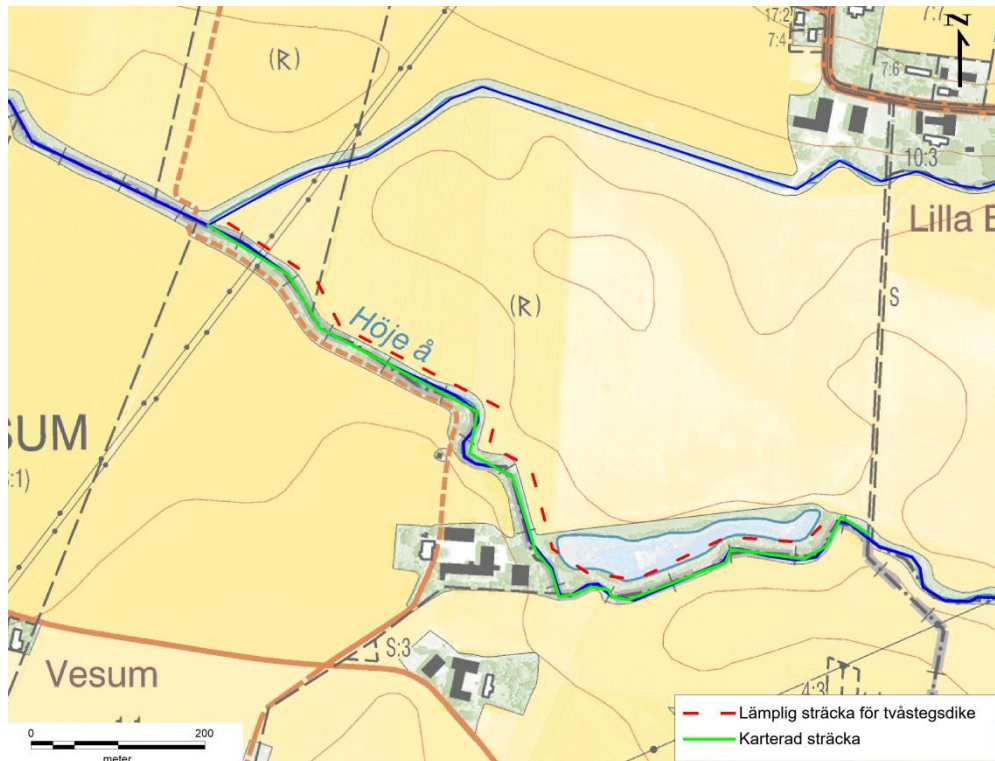
Längs Höje å vid Lilla Bjällerup har en sträcka på ca 1000 m karterats (se figur 14). Det bedöms finnas behov av åtgärd på hela sträckan.

Figur 14. Karta över karterad sträcka vid Lilla Bjällerup (heldragen grön linje). Sträcka som bedöms ha förutsättningar för att anlägga tvåstegsdike är markerad med röd streckad linje.

Karterad sträcka	Lilla Bjällerup 1
Längd karterad sträcka	1 050 m
Erosion	Ja
Översvämning	Ja
Längd lämplig sträcka	Ca 1 000 m
Terrassbredd (totalt)	14 m
Schakt	23 250 m ³
Kostnad schakt (totalt)	1 162 500 kr
Kostnad schakt (löpmeter)	1 200 kr/m

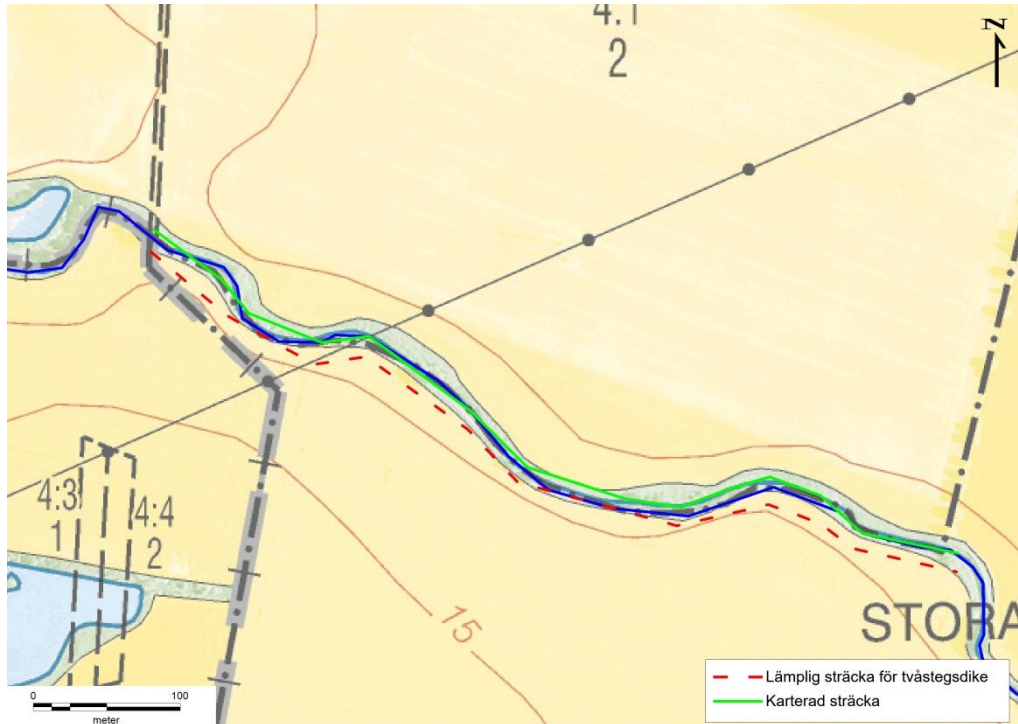
Längs Höje å vid Lilla Bjällerup har ytterligare en sträcka karterats. Sträckan är ca 650 m (se figur 17). Det bedöms finnas behov av åtgärder och hela sträckan bedöms vara lämplig för tvåstegsdike.

Figur 17. Karta över karterad sträcka vid Lilla Bjällerup (heldragen grön linje). Sträcka som bedöms ha förutsättningar för att anlägga tvåstegsdike är markerad med röd streckad linje.

Karterad sträcka	Lilla Bjällerup 2
Längd karterad sträcka	630 m
Erosion	Ja
Översvämning	Ja
Längd lämplig sträcka	Ca 600 m
Terrassbredd (totalt)	10 m
Schakt	Ca 12 000 m ³
Kostnad schakt (totalt)	Ca 600 000 kr
Kostnad schakt (löpmeter)	1 000 kr/m

Eftersom det finns både problem med erosion och översvämning på sträckan bedöms tvåstegsdike vara en lämplig åtgärd. För att minska volymen schakt är det därför lämpligast att anlägga terrassen norr om mittfåran då slänten norr om ån är lägre än söder om ån. Från botten till släntkrön är det drygt 2 meter och att ån är ca 5 m bred medför att terrasserna totalt måste vara 10 meter breda. Detta medför att schakten blir relativt omfattande och uppskattas till nästan 12 000 m³ och en kostnad på 1 000 kr/löpmeter.

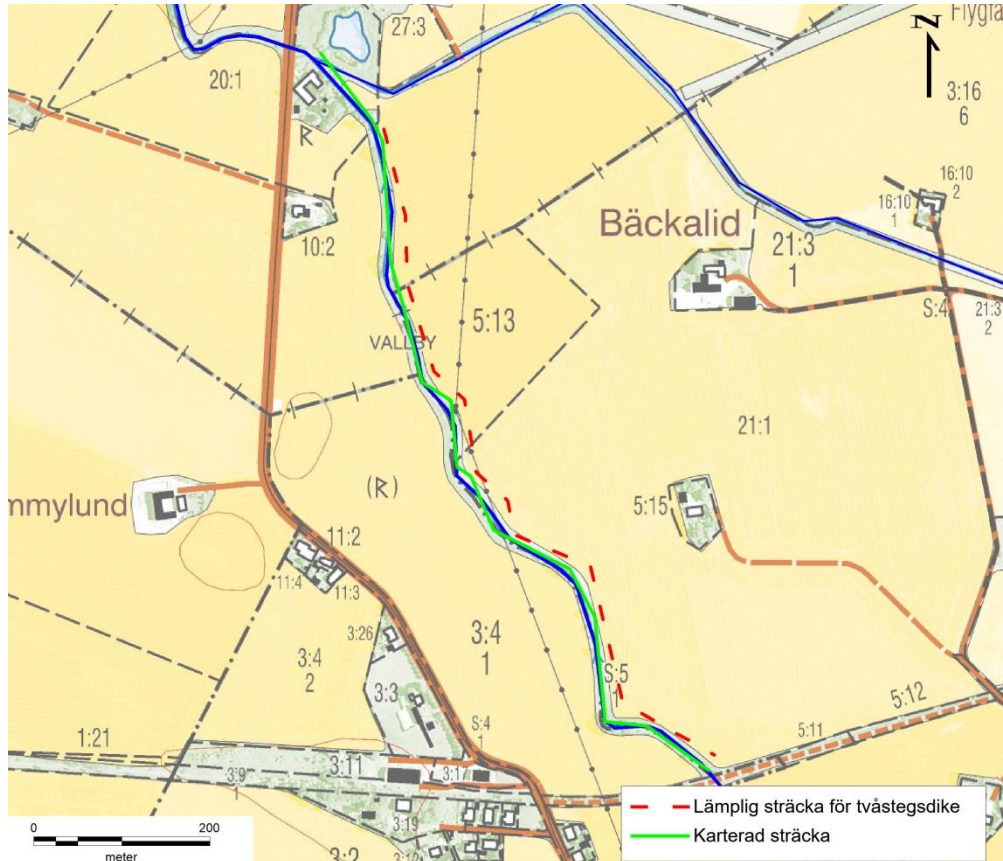
En 1 000 m lång sträcka av Höje å, nedströms Kyrkheddinge, har karterats (se figur 19). Av den karterade sträckan bedöms det finnas behov av åtgärd på ca 850 m och tvåstegsdike bedöms vara en lämplig åtgärd på denna sträcka.

Figur 19. Karta över karterad sträcka nedströms Kyrkheddinge (heldragen grön linje). Sträcka som bedöms ha förutsättningar för att anlägga tvåstegsdike är markerad med röd streckad linje.

Karterad sträcka	Nedströms Kyrkheddinge
Längd karterad sträcka	1 000 m
Erosion	Ja
Översvämning	Ja
Längd lämplig sträcka	Ca 850 m
Terrassbredd (totalt)	9 m
Schakt	Ca 13 600 m ³
Kostnad schakt (totalt)	Ca 680 000 kr
Kostnad schakt (löpmeter)	875 kr/m

Av de 1 000 m som karterats bedöms de nedre delarna av sträckan som olämpliga för åtgärd då det är en tomt som gränsar till ån på den västra sidan och ett tillflöde mynnar på åns östra sida. Djupet från botten till släntkrön är på sträckan ca 2 m och åns bredd ca 4,5 m. Schakten uppskattas till nästan 14 000 m³ och kostnaden till ca 875 kr/löpmeter.

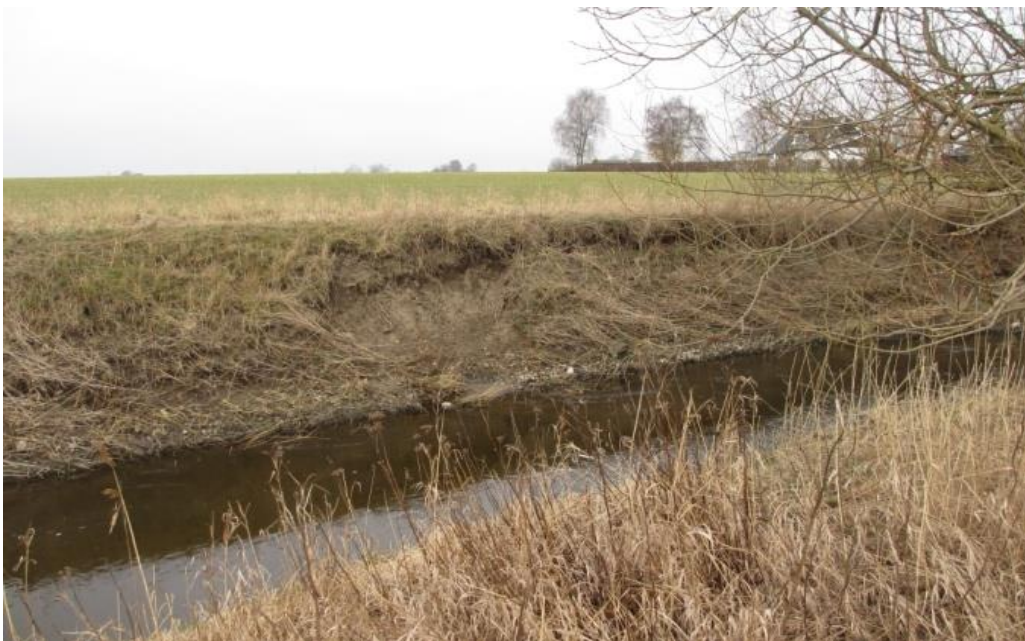
På flera ställen på sträckan har slänten eroderat (se figur 20). På enstaka ställe har en naturlig terrass bildats (se figur 21). Vid fältkarteringen sågs inga tecken på översvämning. Enligt den översvämningsskartering som gjorts i huvudfåran blir åkrarna närmst ån översvämmade vid ett 100-årsflöde (MSB 2011).

Figur 20. Höje å nedströms Kyrkheddinge. Erosion av åns västra slänt.

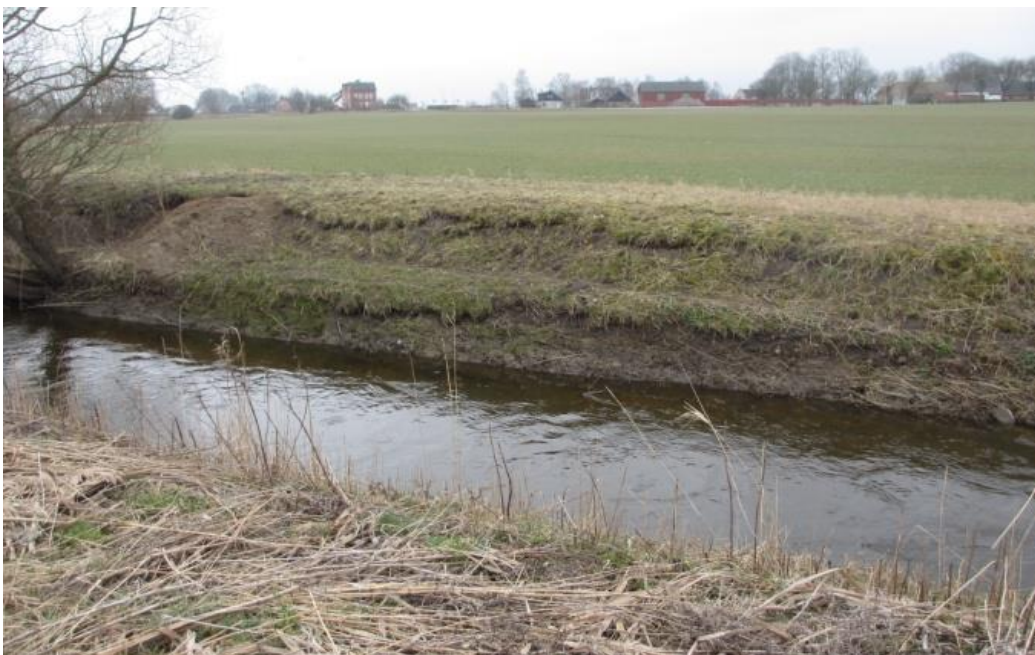
Figur 21. Höje å nedströms Kyrkheddinge. En naturlig terrass har bildats på västra sidan av ån. Erosion syns på slänten från botten till terrass samt på slänten från terrass till markyta.

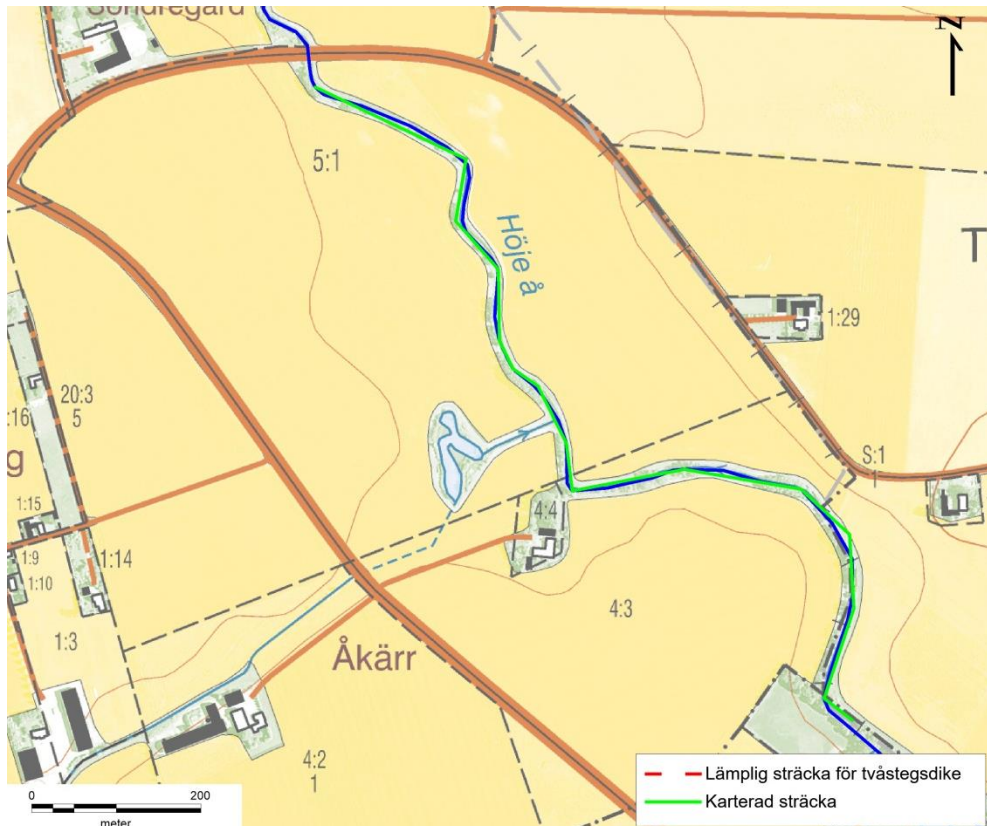
En sträcka på ca 1 200 m har karterats längs Höje å vid Trulstorp (se figur 22). Sträckan bedöms inte vara lämplig för tvåstegsdike.

Figur 22. Karta över karterad sträcka nedströms Kyrkheddinge (heldragen grön linje). Ingen del av sträckan bedöms som lämplig för tvåstegsdike.

Karterad sträcka	Trulstorp
Längd karterad sträcka	1 200 m
Erosion	Ja
Översvämning	Ja
Längd lämplig sträcka	-
Terrassbredd (totalt)	-
Schakt	-
Kostnad schakt (totalt)	-
Kostnad schakt (löpmeter)	-

Då erosion endast påträffas på enstaka ställen och översvämningen vid 100-årsflöden är begränsad anses det inte finnas behov av tvåstegsdike och det bedöms därav inte vara någon lämplig åtgärd längs denna del av Höje å. Om erosionen ska åtgärdas föreslås punktinsatser.

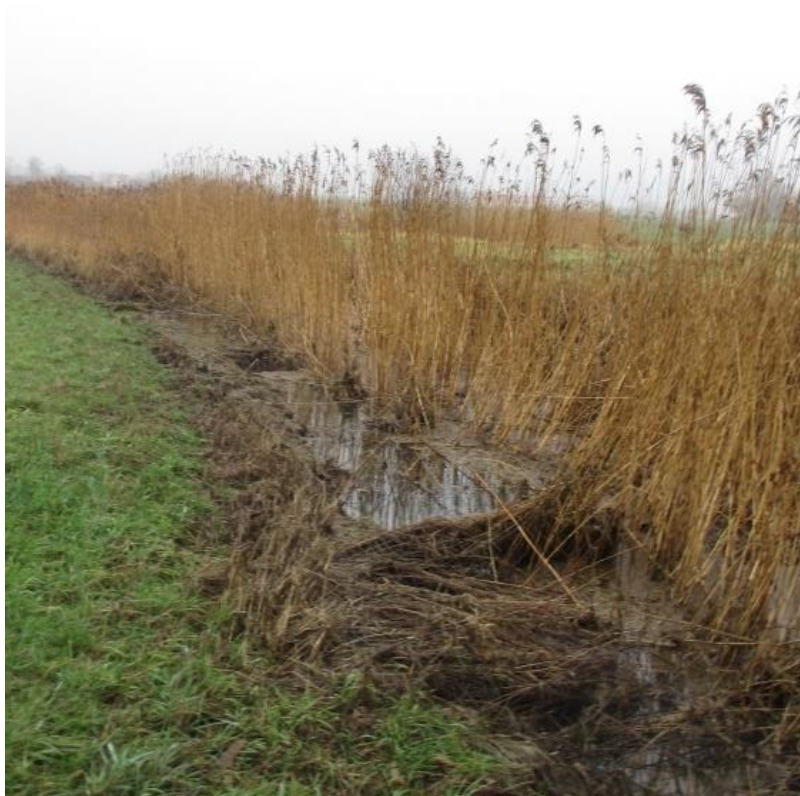
Vid karteringen av sträckan var det högt flöde vilket medförde att det var svårt att urskilja erosion på slänterna (se figur 33). Dock sågs vissa tecken på erosion i de övre delarna av sträckan. Vidare var en del av åkern översvämmad när bäcken karterades och enligt översvämningsskartering blir stora delar av åkern väst om bäcken översvämmad vid höga flöden (se figur 34) (SWECO 2011).

Figur 33. Önnerupsbäcken den östra grenen vid Flädie. Högt vattenflöde i Önnerupsbäcken vid kartering gjorde det svårt att urskilja erosion på slänterna.

Då det finns vissa tecken på erosion och att åkern väst om bäcken är påverkad av översvämningar anses tvåstegsdike vara en lämplig åtgärd på sträckan. Bäckens bredd är något bredare, ca 1,5 m, än den västra grenen och innebär därför något mer schakt. Djupet från släntkrön till botten är ca 2 m. Schakten uppskattas till ca 2 700 m³ till en kostnad på nästan 350 kr/löpmeter.

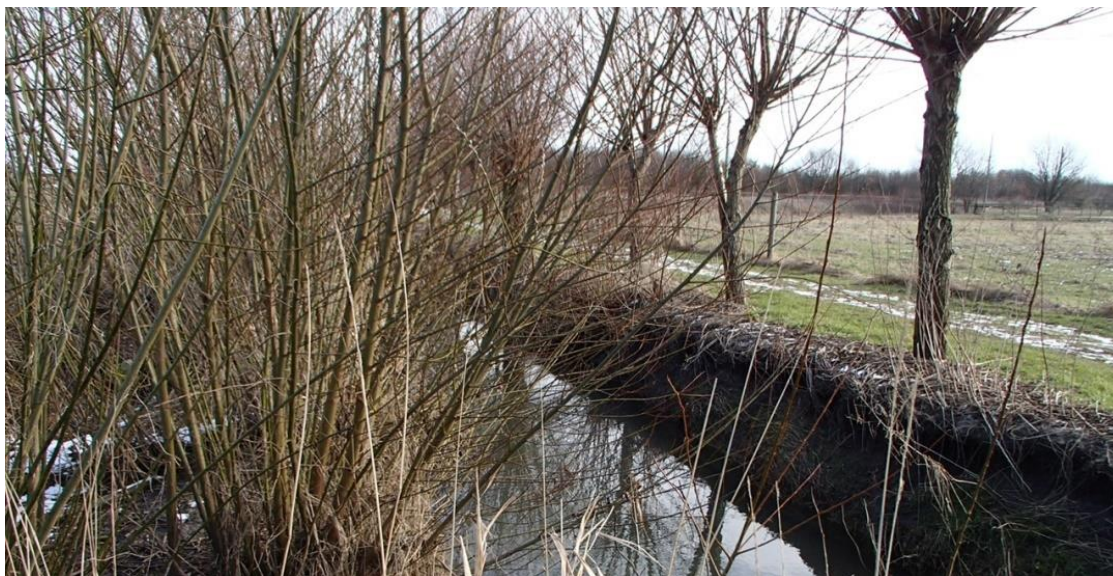
Vid fältkarteringen påträffades en del erosion på sträckan på båda sidorna om bäcken (se figur 44). Vid fältkarteringen syntes inga tecken på översvämning men enligt översvämningsskartering från 2011 översvämmas område, på båda sidorna bäcken, vid höga flöden (SWECO 2011).

Figur 44. Vallkärrabäcken nedströms järnvägen. Erosion av slänterna på södra sidan av bäcken.

Även om det är en del problem med erosion på sträckan och det finns risk för översvämning vid höga flöden anses tvåstegsdike inte vara en lämplig åtgärd på sträckan. Detta beror på att det inte finns tillräckligt mycket utrymme vid sidorna om bäcken för att anlägga terrasser (se figur 45). Bristen på utrymme beror dels på Nöbbelövs mosse som ligger söder om bäcken samt tomter som angränsar till bäcken i norr.

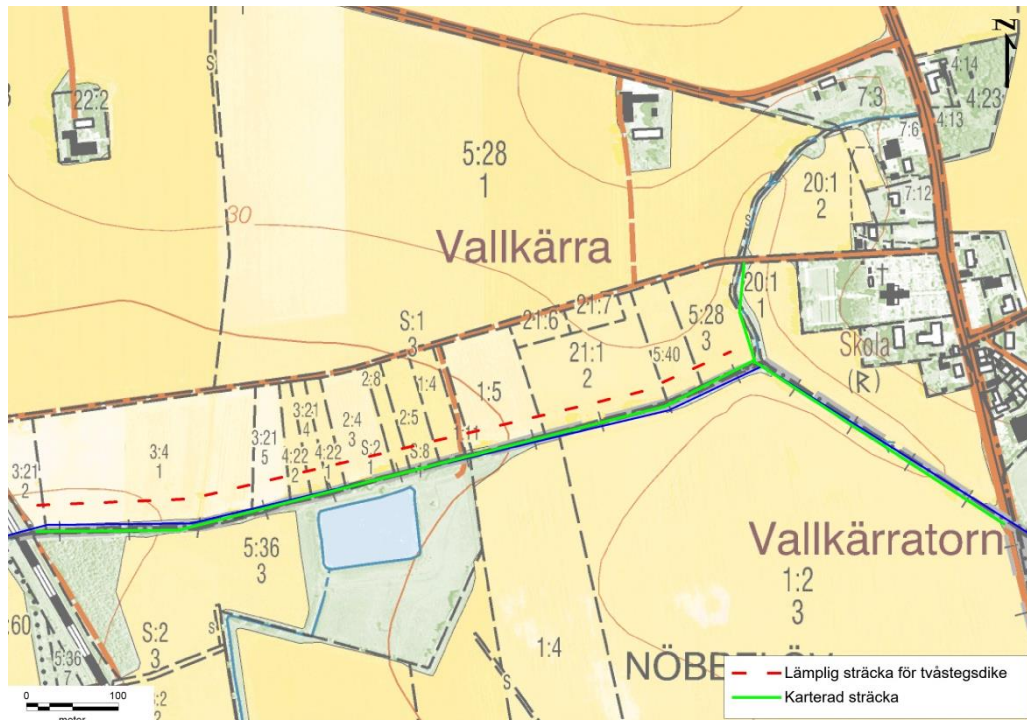
Figur 46. Karta över karterad sträcka uppströms järnvägen (heldragen grön linje). Sträcka som bedöms ha förutsättningar för att anlägga tvåstegsdike är markerad med röd streckad linje.

Karterad sträcka	Uppströms järnvägen
Längd karterad sträcka	Ca 1 200 m
Erosion	Ja
Översvämning	Ja
Längd lämplig sträcka	Ca 800 m
Terrassbredd	4 m
Schakt	Ca 11 000 m ³
Kostnad schakt (totalt)	Ca 550 000 kr
Kostnad schakt (löpmeter)	700 kr/m

På flera ställen längs bäcken påträffas erosion och på vissa ställen är erosionen kraftig (se figur 47). Små områden norr om bäcken var översvämmade när sträckan karterades och enligt översvämningsskartering från 2011 översvämmas delar både norr och söder om bäcken (SWECO 2011). Piluppslag i bäckfåran är ett problem och pilen har orsakat erosion i kanterna, vilket har lett till att bäcken blivit bredare än vad den bör vara (se figur 48).

Då det finns problem med både erosion och översvämningar anses sträckan, från sammanflödet närmst Vallkärra fram till järnvägen, som lämplig för tvåstegsdike. En grov uppskattning av schakten ger en volym på ca 11 000 m³. Kostnaden för schakten uppskattas till nästan 700 kr/löpmeter.

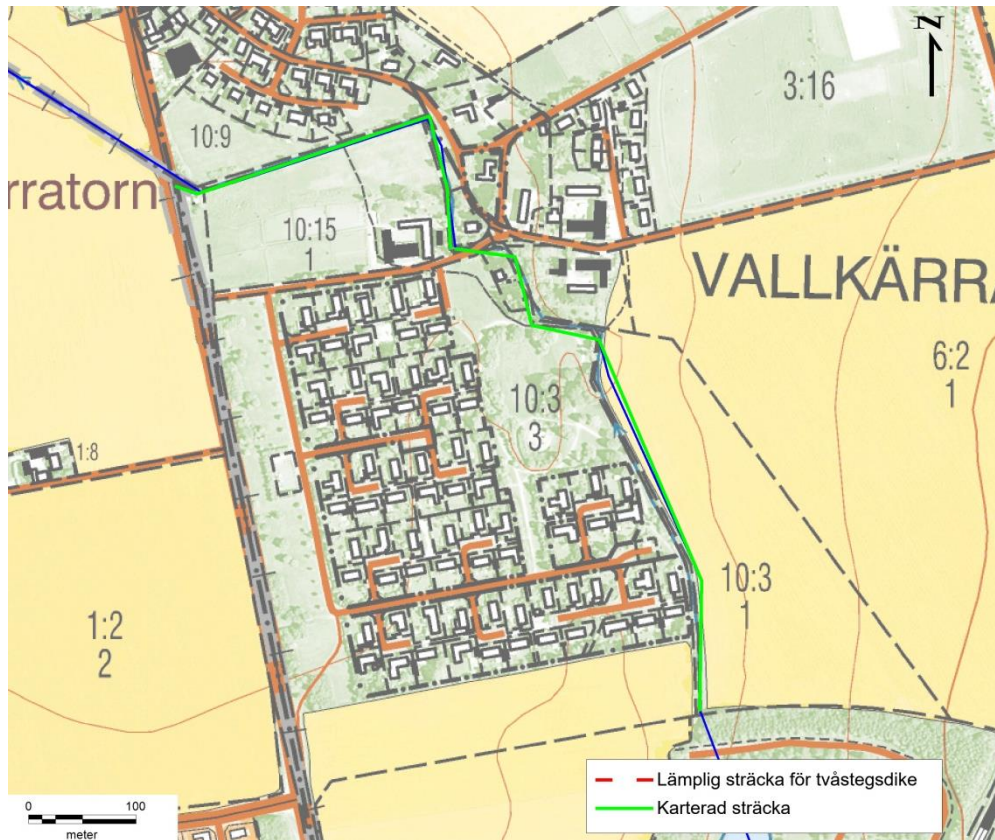
Figur 49. Karta över karterad sträcka genom Vallkärra (heldragen grön linje). Sträckan bedöms inte som lämplig för tvåstegsdike.

Karterad sträcka	Genom Vallkärra
Längd karterad sträcka	Ca 900 m
Erosion	Ja
Översvämning	Ja (översvämningsskartering)
Längd lämplig sträcka	-
Terrassbredd (totalt)	-
Schakt	-
Kostnad schakt (totalt)	-
Kostnad schakt (löpmeter)	-

Erosionen på sträckan påträffas punktvis och inte på några längre sammanhängande sträckor. Det verkar inte heller vara några större problem med översvämning på den karterade sträckan. Vidare är det bitvis bebyggt nära bäcken vilket medför att det inte

finns utrymme för terrasser på delar av sträckan. Den samlade bedömningen av förutsättningar och behoven på platsen resulterar i att tvåstegsdike inte bedöms som en lämplig åtgärd. På de begränsade sträckorna med kraftig erosion bör andra, punktvis, erosionsförebyggande åtgärder vidtas.

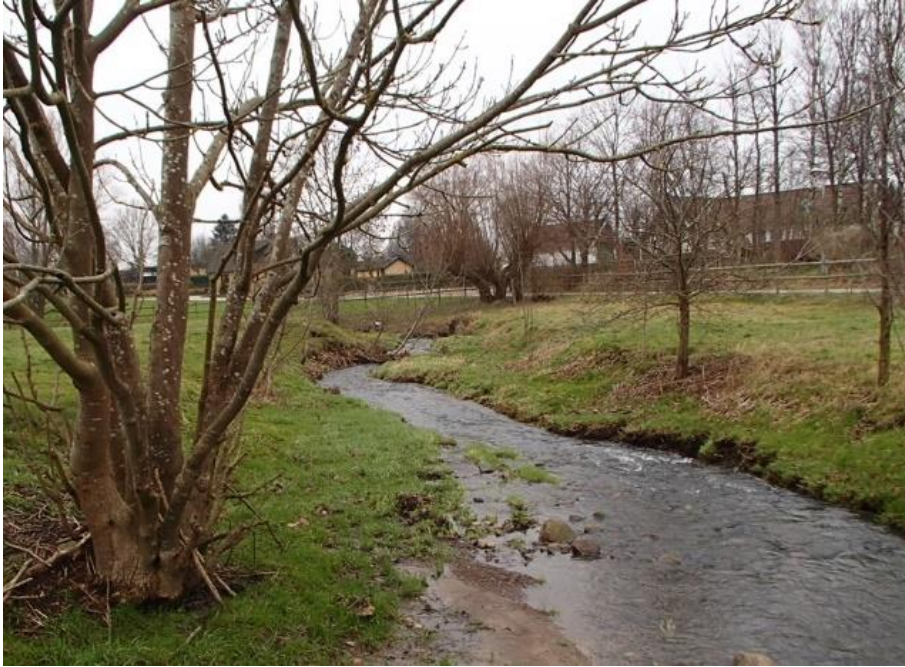
Den karterad sträcka genom Vallkärra där bäcken rinner genom en hästhage kantas bäcken, på en kort sträcka, av naturliga terrasser (se figur 50). Strax nedströms sträckan med de naturliga terrasserna är slänterna kraftigt eroderade (se figur 51). I de övre delarna av bäcken där åker angränsar i öst finns problem med erosion (se figur 52). Det syntes inga tecken på översvämningar vid fältskarteringen, men enligt översvämningsskartering från 2011 påverkas hästhagen av översvämning samt ett litet område av åkern i de övre delarna av bäcken (SWECO 2011).

Figur 50. Vallkärrabäcken genom Vallkärra. En kort sträckan av Vallkärrabäcken där bäcken rinner genom en hästhage. Naturliga terrasser syns på båda sidorna om bäcken.

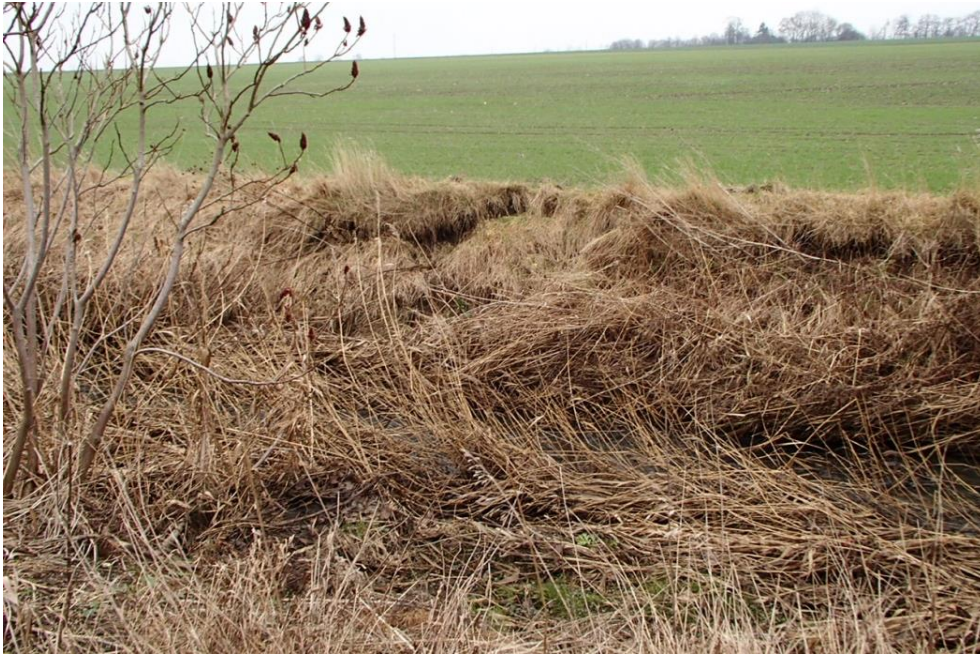
Figur 52. Vallkärrabäcken genom Vallkärra. Erosion av slänterna på slänt som angränsar till åkermark.

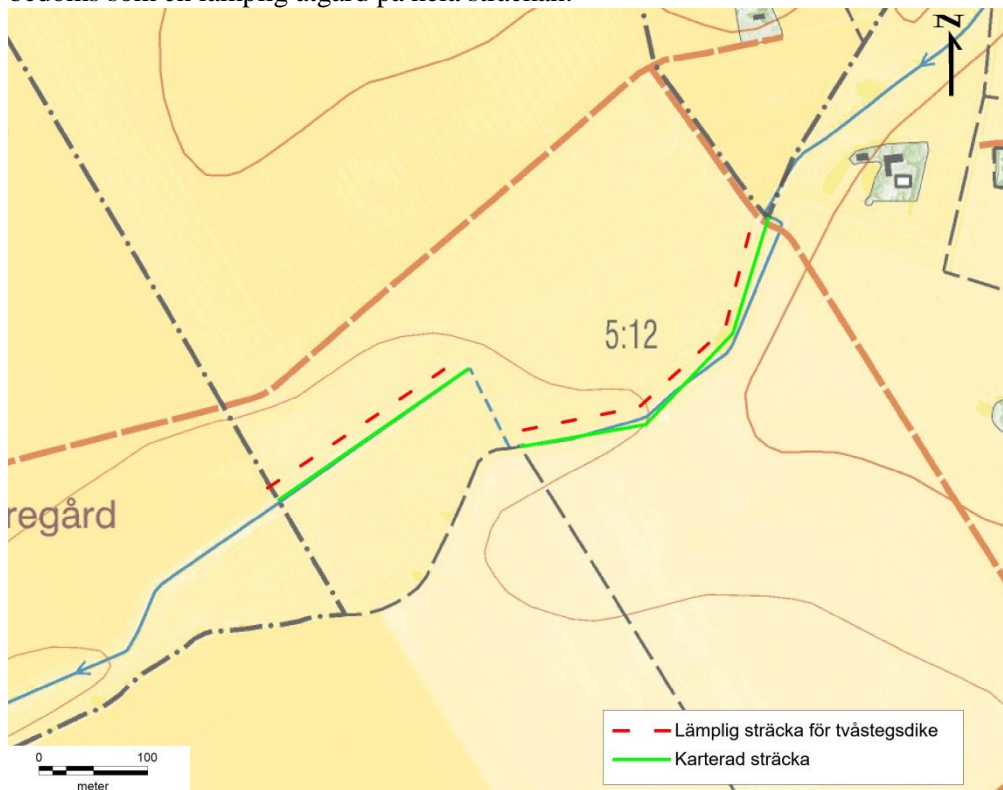
Figur 53. Karta över karterad sträcka nedströms Fels mosse (heldragen grön linje). Sträcka som bedöms ha förutsättningar för att anlägga tvåstegsdike är markerad med röd streckad linje.

Karterad sträcka	Nedströms Fels mosse
Längd karterad sträcka	Ca 500 m
Erosion	Ja
Översvämning	Nej
Längd lämplig sträcka	Ca 500 m
Terrassbredd (totalt)	2 m
Schakt	Ca 1 900 m ³
Kostnad schakt (totalt)	Ca 100 000
Kostnad schakt (löpmeter)	200 kr/m

Då slänterna på vissa delar av sträckan är påverkad av erosion och det enligt översvämningsskarteringen finns problem med översvämningar bedöms tvåstegsdike som en lämplig åtgärd på sträckan. Bäckan är ca 1 m bred och det är ca 1,5 m djup. Schakten uppskattas till ca 1 900 m³ till en kostnad på ca 200 kr/löpmeter.

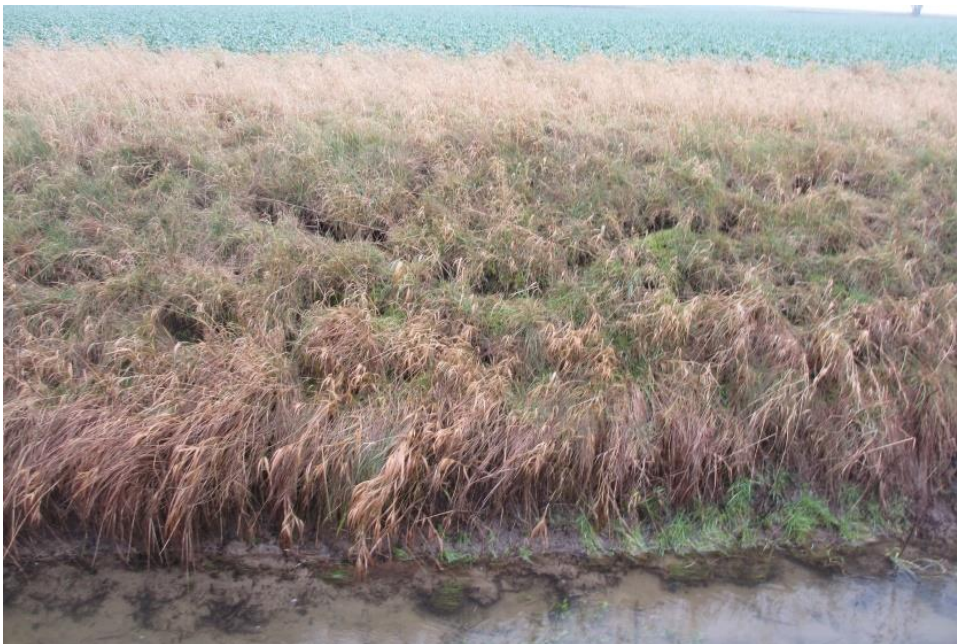
Vattendraget på sträckan är ett rakt dike som på flera ställen är påverkat av erosion (se figur 54 och 55). Inga tecken på översvämning fanns vid fältkarteringen, men enligt översvämningsskartering från 2011 påverkas närliggande åker i de nedre delarna av sträckan av översvämning vid höga flöden (SWECO 2011).

Figur 54. Dike nedströms Fels mosse. Erosion i slänten

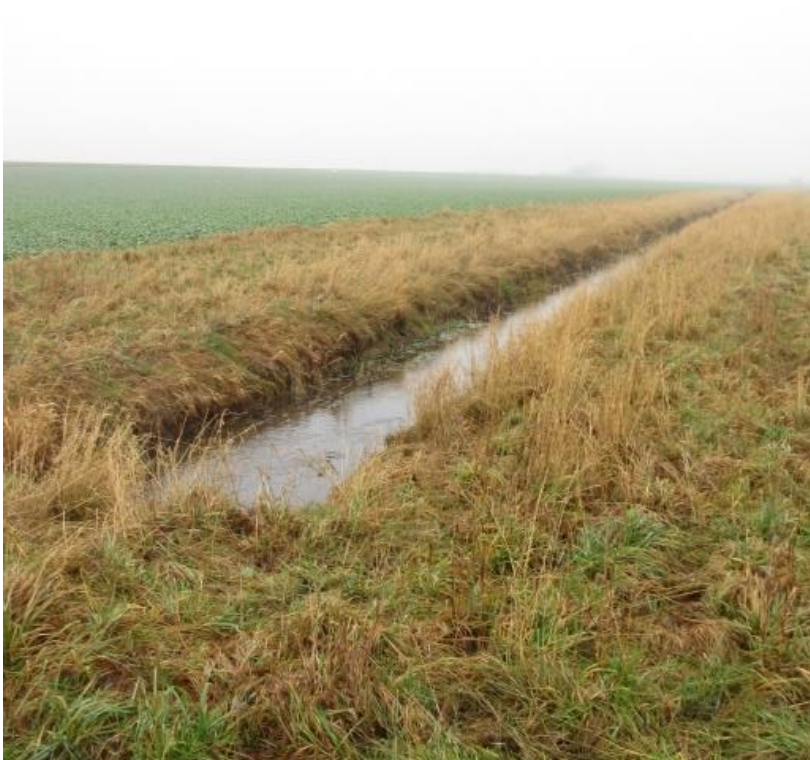
Figur 55. Dike nedströms Fels mosse. Ett rakt dike där tvåstegsdike hade kunnat vara en lämplig åtgärd för att minska erosionen.

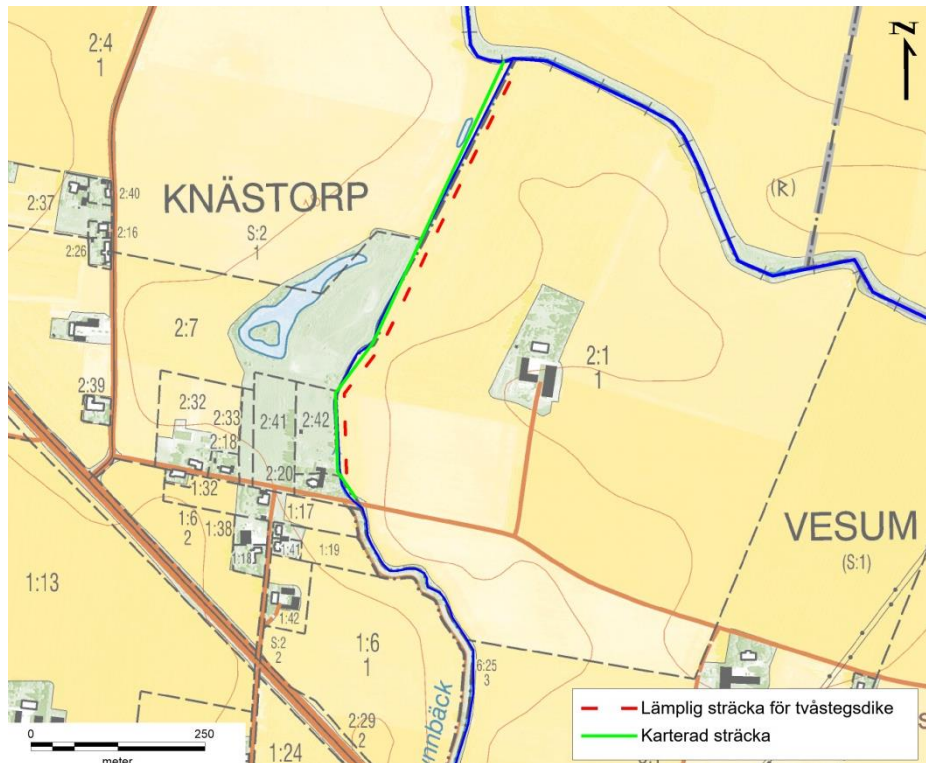
Figur 57. Karta över karterad sträcka längs Dynnbäcken (heldragen grön linje). Sträcka som bedöms ha förutsättningar för att anlägga tvåstegsdike är markerad med röd streckad linje.

Karterad sträcka	Dynnbäcken
Längd karterad sträcka	Ca 600 m
Erosion	Ja
Översvämning	Ja
Längd lämplig sträcka	Ca 600 m
Terrassbredd (totalt)	3 m
Schakt	Ca 4 800 m ³
Kostnad schakt (totalt)	Ca 240 000
Kostnad schakt (löpmeter)	400 kr/m

Dynnbäcken kantas av branta slänter med vissa erosionsproblem (se figur 58). Dessutom drabbas området av översvämning vid höga flöden. Dynnbäcken är rak och det finns utrymme för att göra terrasser på båda sidorna mittfåran.

Då det finns problem med både erosion och översvämning på sträckan anses tvåstegsdike vara en lämplig åtgärd. Dynnbäcken är ca 2 m från botten till slänkrön och bredden på vattendraget är ca 1,5 m. Schakten uppskattas till ca 4 800 m³ och kostnaden till ca 400 kr/löpmeter.

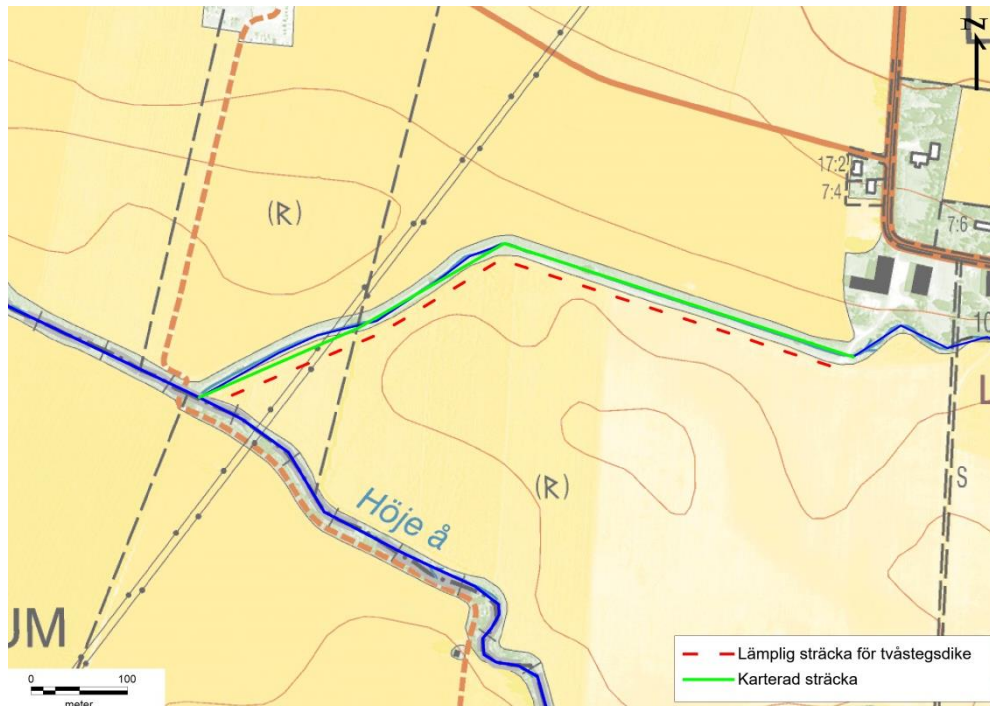
Figur 60. Karta över karterad sträcka längs Råbydiket (heldragen grön linje). Sträcka som bedömts ha förutsättningar för att anlägga tvåstegsdike är markerad med röd streckad linje.

Karterad sträcka	Råbydiket
Längd karterad sträcka	Ca 700 m
Erosion	Ja
Översvämning	Nej
Längd lämplig sträcka	Ca 700 m
Terrassbredd (totalt)	3 m
Schakt	Ca 2 800 m ³
Kostnad schakt (totalt)	Ca 140 000 kr
Kostnad schakt (löpmeter)	200 kr/m

Längs Råbydiket finns problem med erosion på flera ställen längs karterad sträcka (se figur 61). Det fanns inga tecken på översvämningssproblematik vid karteringen och översvämningsskarteringen visar inte heller på någon översvämning i området vid 100-årsflöde (MSB 2011). Liksom Dynnbäcken är Råbydiket relativt rakt i sin sträckning förutom en sväng på mitten av sträckan (se figur 62).

Det är en del problem med erosion på sträckan. Att minska erosion är huvudsyftet med tvåstegsdike och åtgärden bedöms vara lämplig på den karterade sträckan. Djupet på Råbydiket har på sträckan uppskattats till 1,5 m och även bredden har uppskattats till 1,5 m. Schakten har beräknats till nästan 3 000 m³ till en kostnad på ca 200 kr/löpmeter.

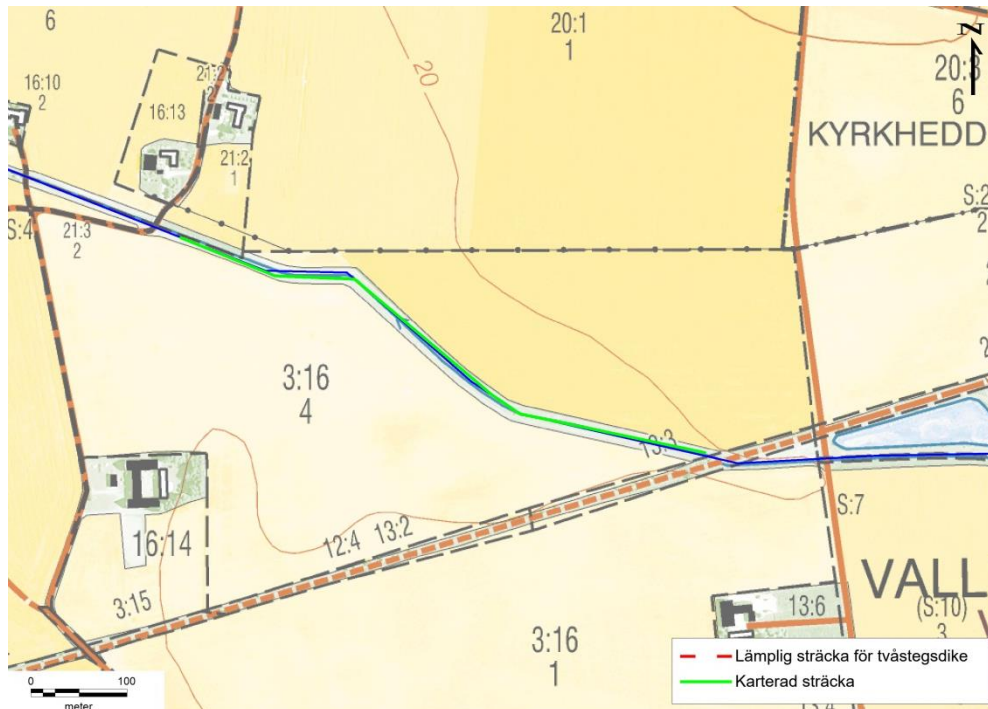
Figur 63. Karta över karterad sträcka av Dalbydiket vid Vallby (heldragen grön linje). Ingen del av sträckan anses lämplig för tvåstegsdike.

Karterad sträcka	Dalbydiket - Vallby
Längd karterad sträcka	Ca 600 m
Erosion	Ja
Översvämning	Nej
Längd lämplig sträcka	-
Terrassbredd (totalt)	-
Schakt	-
Kostnad schakt (totalt)	-
Kostnad schakt (löpmeter)	-

Erosion påträffades enbart på ett ställe längs sträckan (se figur 64). I övrigt är slänterna flacka i jämförelse med andra delar av Höje å avrinningsområde (se figur 65). Vid karteringen syntes inga tecken på översvämning och det har inte gjorts någon översvämningsskartering av området vilket medför att det är svårt att bedöma om det föreligger någon risk för översvämning i området.

Då det endast var erosion på ett ställe av den karterade sträckan samt att det inte fanns några tecken på översvämning bedöms tvåstegsdike inte vara en lämplig åtgärd på sträckan.

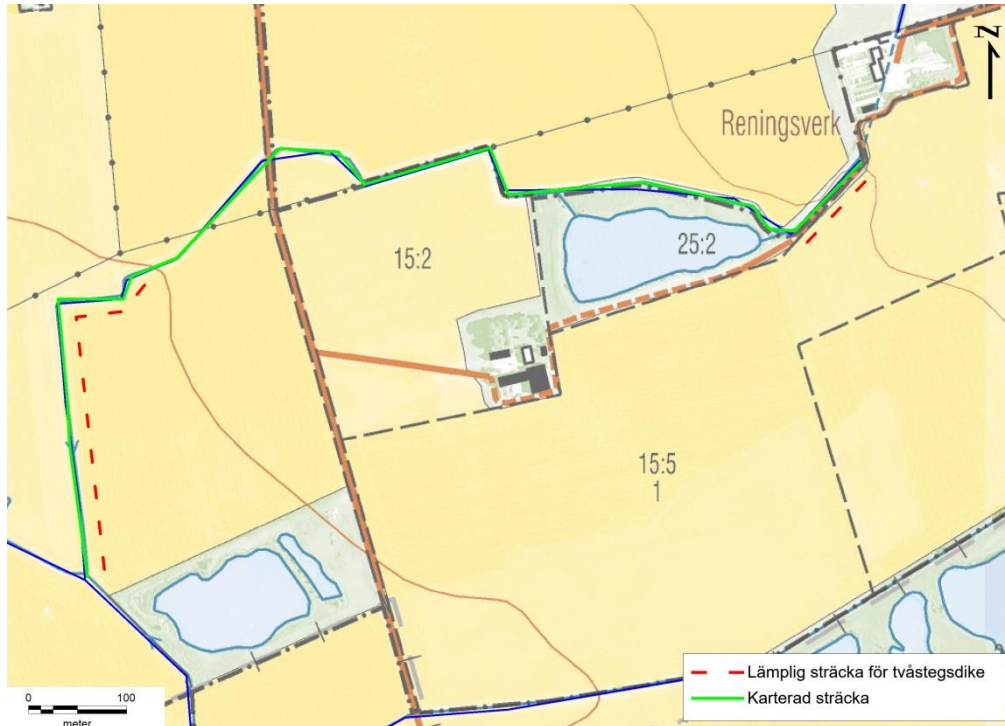
Figur 66. Karta över karterad sträcka längs Dalbydiket nedströms reningsverket (heldragen grön linje). Sträcka som bedöms ha förutsättningar för att anlägga tvåstegsdike är markerad med röd streckad linje.

Karterad sträcka	Dalbydiket – nedströms reningsverket
Längd karterad sträcka	Ca 1 300 m
Erosion	Ja
Översvämning	Nej
Längd lämplig sträcka	340 m + 100 m
Terrassbredd (totalt)	2 m + 2 m
Schakt	Ca 3 100 m ³ + 600 m ³
Kostnad schakt (totalt)	160 000 kr + 30 000 kr
Kostnad schakt (löpmeter)	470 kr/m + 300 kr/m

Det finns problem med erosion på en ca 340 m lång sträcka i de nedre delarna av sträckan samt på en ca 100 m lång sträcka precis nedströms reningsverket (se figur 67 och figur 68). Det fanns inga tecken på översvämning vid karteringen och det har inte gjorts någon översvämningsskartering för området.

Tvästegsdike anses lämpligt på de sträckor där erosion påträffats dvs. 100 m precis nedströms reningsverket samt drygt 300 m av de nedre delarna av den karterade sträckan. Övriga delar av sträckan bedöms inte som lämpliga eftersom det här inte finns några problem med erosion. Djupet på diket är mellan 2-2,5 m och bredden på diket är ca 1 m. Schakten för att anlägga tvåstegsdike på sträckan uppskattas till nästan 4 000 m³ till en kostnad på ca 450 kr/löpmeter.
