Helhetsperspektiv Höje å

Kartering av förutsättningar för tvåstegsdike i Höje å avrinningsområde

Preliminär rapport 2016-08-15

på uppdrag av
Höje å vattenråd

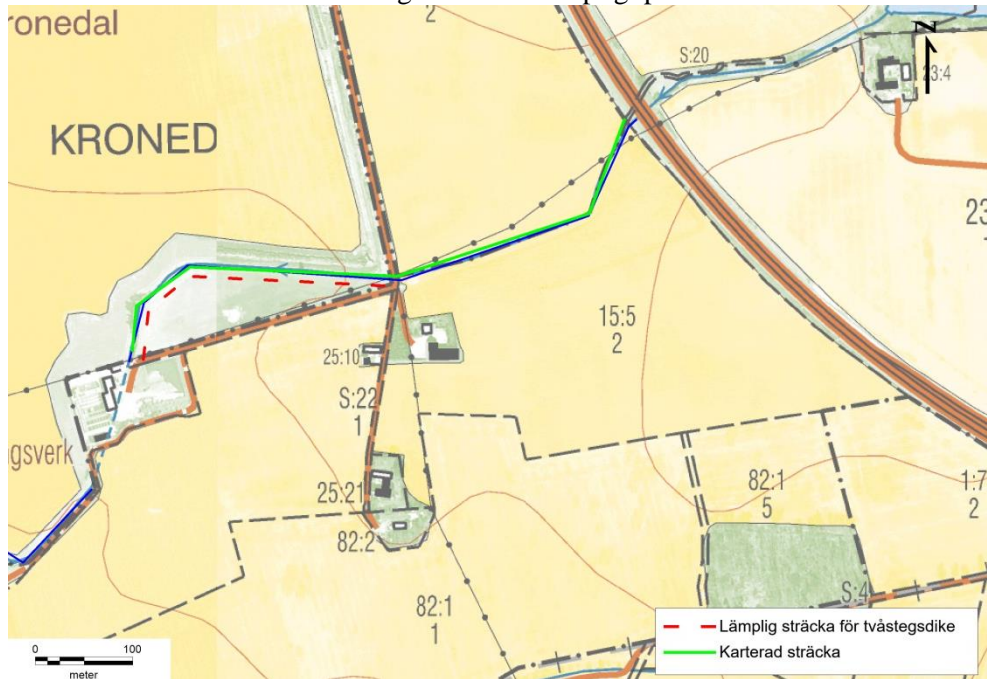
Figur 69. Karta över karterad sträcka av Dalbydiket uppströms reningsverket (heldragen grön linje). Sträcka som bedömts ha förutsättningar för att anlägga tvåstegsdike är markerad med röd streckad linje.

Karterad sträcka	Dalbydiket – uppströms reningsverket
Längd karterad sträcka	Ca 600 m
Erosion	Ja
Översvämning	Nej
Längd lämplig sträcka	Ca 300 m
Terrassbredd (totalt)	2 m
Schakt	2 800 m ³
Kostnad schakt (totalt)	140 000 kr
Kostnad schakt (löpmeter)	470 kr/m

Erosion påträffades längs större delen av sträckan (se figur 70 och 71). Kraftigast var erosionen på slänterna i den nedre delen av sträckan men erosion påträffades även precis nedströms den stora vägen innan första kröken. Erosionen var i övrigt begränsad mellan vägarna (se figur 72). Det fanns inga tecken på översvämning i området och det har inte heller gjorts någon översvämningsskartering för området. Det är därför svårt att avgöra om området kring diket riskerar att drabbas av översvämning vid höga flöden.

Sträckan där det finns behov av åtgärd för att minska erosionen är ca 300 m. På denna del av sträckan är diket ca 2,5 m djupt från botten till släntkrön och diket är ca 1 m brett. Schakten beräknas uppgå till ca 2 800 m³ till en kostnad på ca 470 kr/löpmeter.

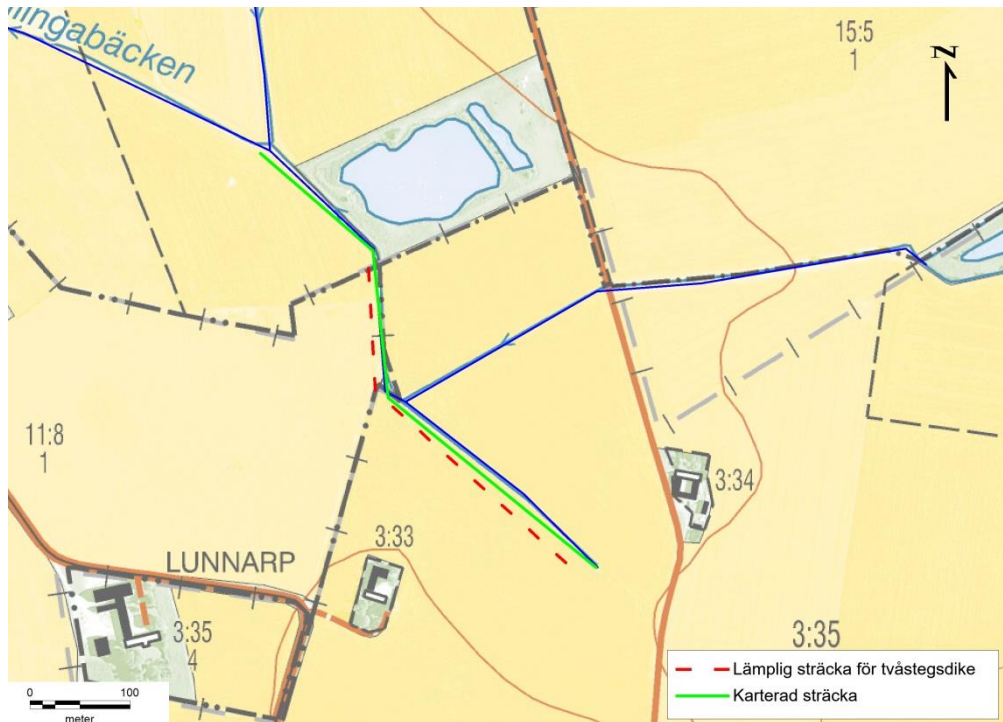
Figur 73. Karta över karterad sträcka av Dalbydiket söder om damm (heldragen grön linje). Sträcka som bedömts ha förutsättningar för att anlägga tvåstegsdike är markerad med röd streckad linje.

Karterad sträcka	Dalbydiket – söder om damm på fastighet Dalby 21:27
Längd karterad sträcka	Ca 600 m
Erosion	Ja
Översvämning	Ja
Längd lämplig sträcka	Ca 400 m
Terrassbredd (totalt)	3 m
Schakt	3 200 m ³
Kostnad schakt (totalt)	160 000 kr
Kostnad schakt (löpmeter)	400 kr/m

Längs sträckan förbi dammen är diket inte påverkat av erosion. Uppströms dammen är slänten eroderad på båda sidorna om diket, men främst den södra sidan (se figur 74). Vid tillfället för karteringen var åkern söder om diket översvämmat och vattenflödet i diket var högt (se figur 75).

Då det finns problem med både erosion och översvämning på sträckan och tvåstegsdike anses vara en lämplig åtgärd på ca 400 m av den karterade sträckan. Diket är på denna sträcka ca 2 m djupt och ca 1,5 m brett. Schakten har beräknats till drygt 3 000 m³ och kostnaden till ca 400 kr/löpmeter.

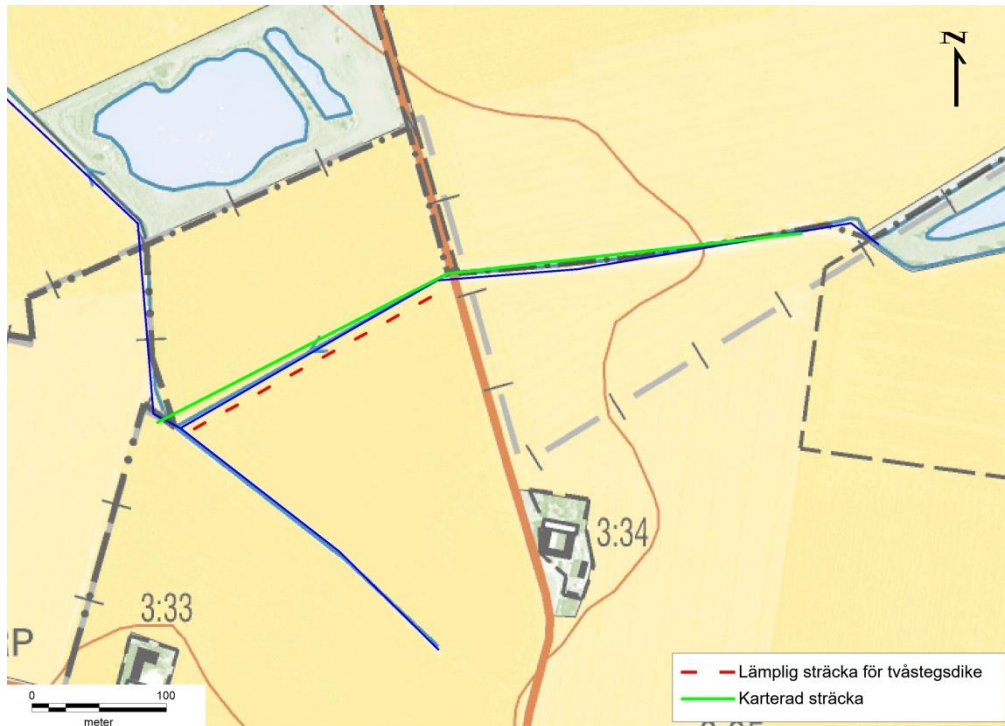
Figur 76. Karta över karterad sträcka av Dalbydiket söder om dammen (heldragen grön linje). Sträcka som bedöms ha förutsättningar för att anlägga tvåstegsdike är markerad med röd streckad linje.

Karterad sträcka	Dalbydiket – nedströms damm på fastighet Dalby 2:5
Längd karterad sträcka	Ca 500 m
Erosion	Ja
Översvämning	Nej
Längd lämplig sträcka	Ca 200 m
Terrassbredd (totalt)	3 m
Schakt	1 600 m ³
Kostnad schakt (totalt)	80 000 kr
Kostnad schakt (löpmeter)	400 kr/m

Erosion påträffades på den nedre delen av sträckan, nedströms vägen (se figur 77). Uppströms vägen fanns inga problem med erosion och slänterna var relativt flacka (se figur 78). Det syntes inga tecken på översvämning på sträckan. Det har inte gjorts någon översvämningsskartering i området så det är inte möjligt att avgöra risken för översvämning i området.

På en ca 200 m lång sträcka bedöms tvåstegsdike vara en lämplig åtgärd. Diket är på sträckan ca 2 m djupt och 1,5 m brett. Schakten för denna sträcka uppskattas till ca 1 600 m³ och kostnaden till ca 400 kr/löpmeter.

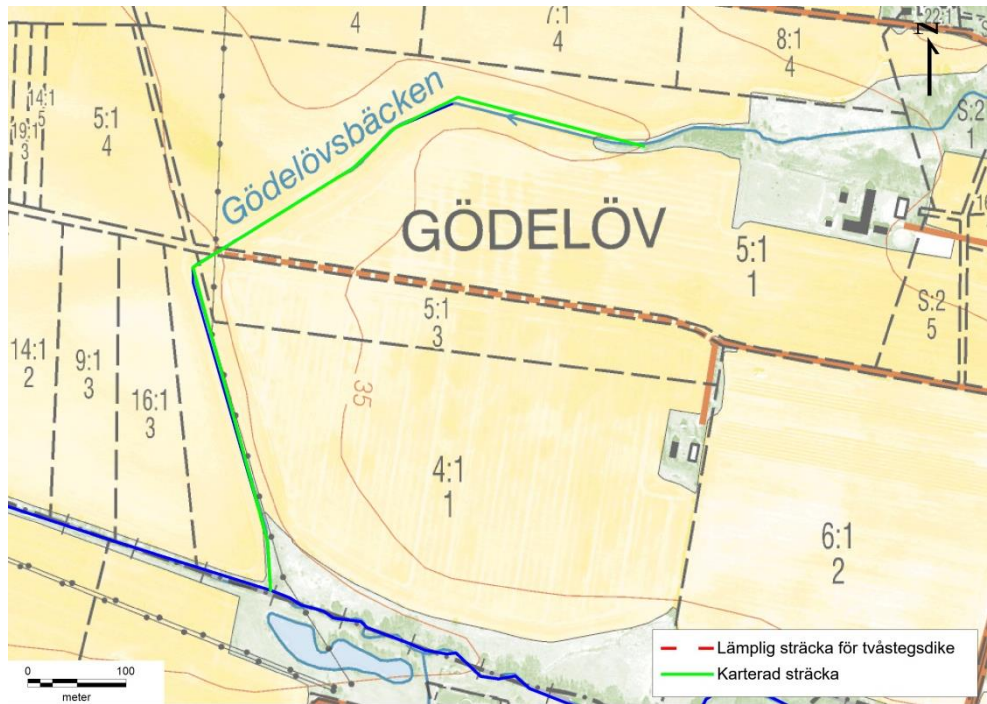
Figur 79. Karta över karterad sträcka längs Gödelövsbäcken (grön heldragen linje). Ingen del av sträckan bedöms som lämplig för anläggande av tvåstegsdike.

Karterad sträcka	Gödelövsbäcken
Längd karterad sträcka	860 m
Erosion	Nej
Översvämning	Nej
Längd lämplig sträcka	-
Terrassbredd (totalt)	-
Schakt	-
Kostnad schakt (totalt)	-
Kostnad schakt (löpmeter)	-
