# Kartering av förutsättningar för tvåstegsdike i Höje å avrinningsområde

## Höje å helhetsperspektiv

2017-03-01

Uppdragsgivare: Höje å vattenråd

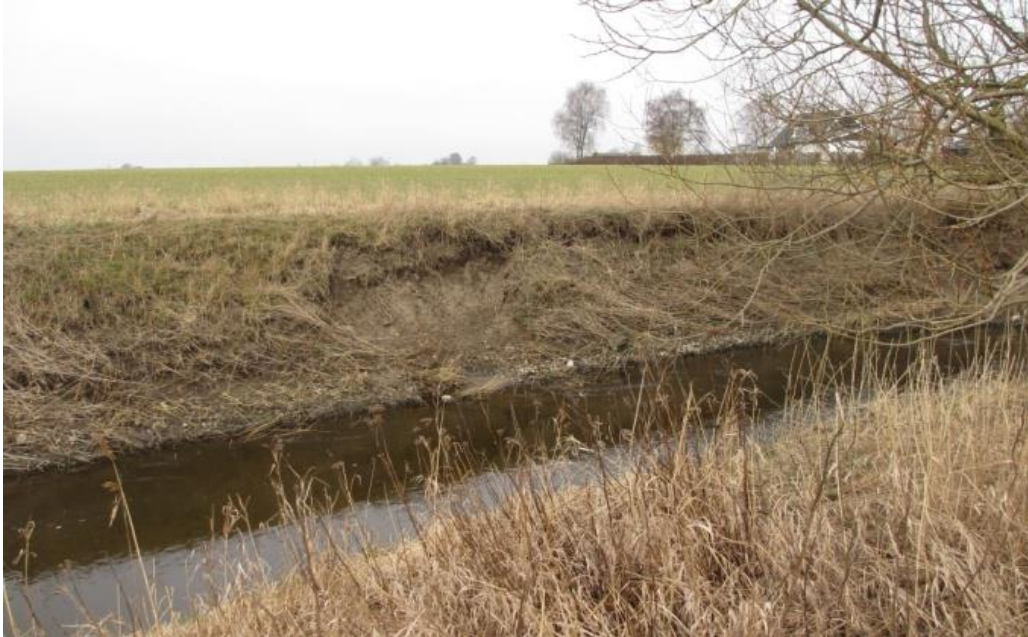
På flera ställen på sträckan har slänten eroderat (se figur 18) och på några ställen har vattenflödet i ån på egen hand skapat en terrass liknande den man vill skapa vid anläggning av tvåstegsdike (se figur 19). Vid fältkarteringen sågs inga tecken på översvämning. Enligt den översvämningskartering som gjorts i huvudfåran blir dock åkrarna närmst ån översvämmade vid ett 100-årsflöde (MSB 2011).

**Figur 18.** Höje å nedströms Kyrkheddinge. Erosion av åns västra slänt.

De nedre ca 150 m av sträckan bedöms inte vara möjliga för anläggning av tvåstegsdike då en tomt gränsar till ån på den västra sidan och ett tillflöde mynnar på åns östra sida. Åfårans djup på sträckan är ca 2 m och åns bottenbredd ca 4,5 m. Schakten uppskattas till nästan 14 000 m<sup>3</sup> och kostnaden till ca 875 kr/löpmeter.

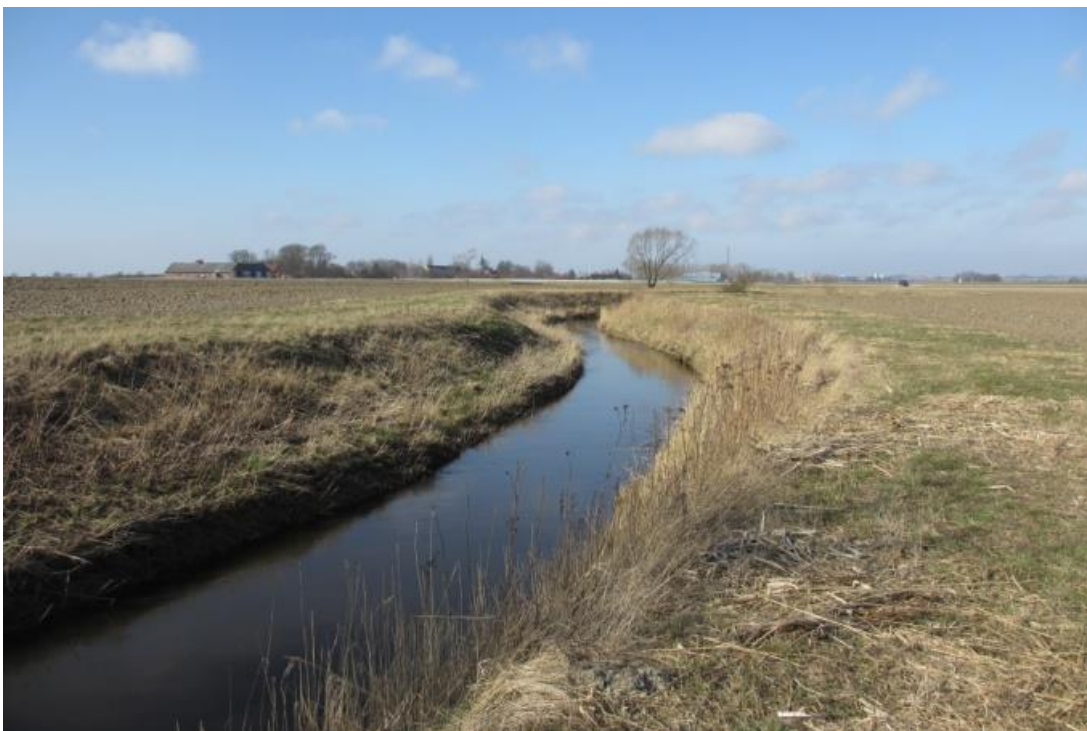
**Figur 22.** Höje å vid Trulstorp. Relativt flacka slänter söder om ån. Det har även bildats en liten terrass på åns östra sida.

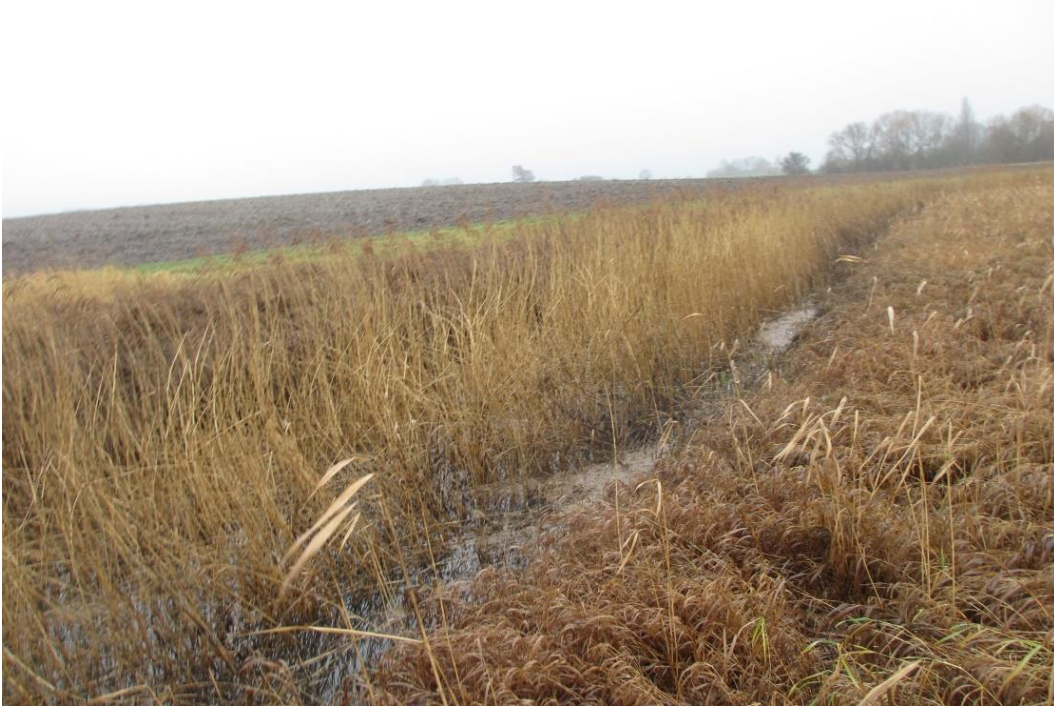
Under karteringen påträffades ingen erosion på sträckan. Det syntes heller inga tecken på översvämning (se figur 27). Enligt den modellering av översvämning som gjorts för Önnerupsbäcken skulle delar av omgivande åker översvämmas vid höga flöden (SWECO 2011).

**Figur 27.** Önnerupsbäcken nedströms Fjelievägen. Ingen erosion påträffades på sträckan.

Då det inte är någon erosion på sträckan och inga tecken på översvämning vid fältkarteringen bedöms det inte finnas behov av tvåstegsdike på sträckan.

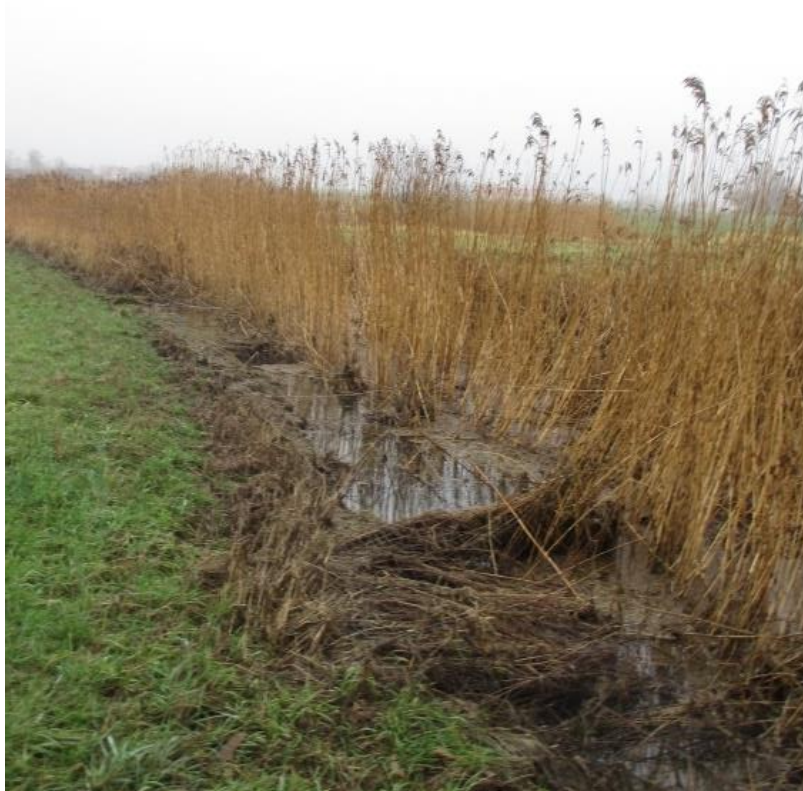
Vid karteringen av sträckan var det högt flöde vilket medförde att det var svårt att urskilja erosion på slänterna (se figur 31). Dock sågs vissa tecken på erosion i de övre delarna av sträckan. Åkern var till viss del översvämmad vid karteringen och enligt översvämningskartering blir stora delar av åkern väst om bäcken översvämmad vid höga flöden (se figur 32) (SWEKO 2011).

**Figur 31.** Önnerupsbäcken den östra grenen vid Flädie. Högt vattenflöde i Önnerupsbäcken vid kartering gjorde det svårt att urskilja erosion på slänterna.

Då det finns tecken på erosion och att åkern väster om bäcken är påverkad av översvämningar bedöms det finnas behov av tvåstegsdike på sträckan. På sträckan är bäcken ca 1,5 m bred och ca 2 m djup. Schakten uppskattas till ca 2 700 m<sup>3</sup> till en kostnad på nästan 350 kr/löpmeter.

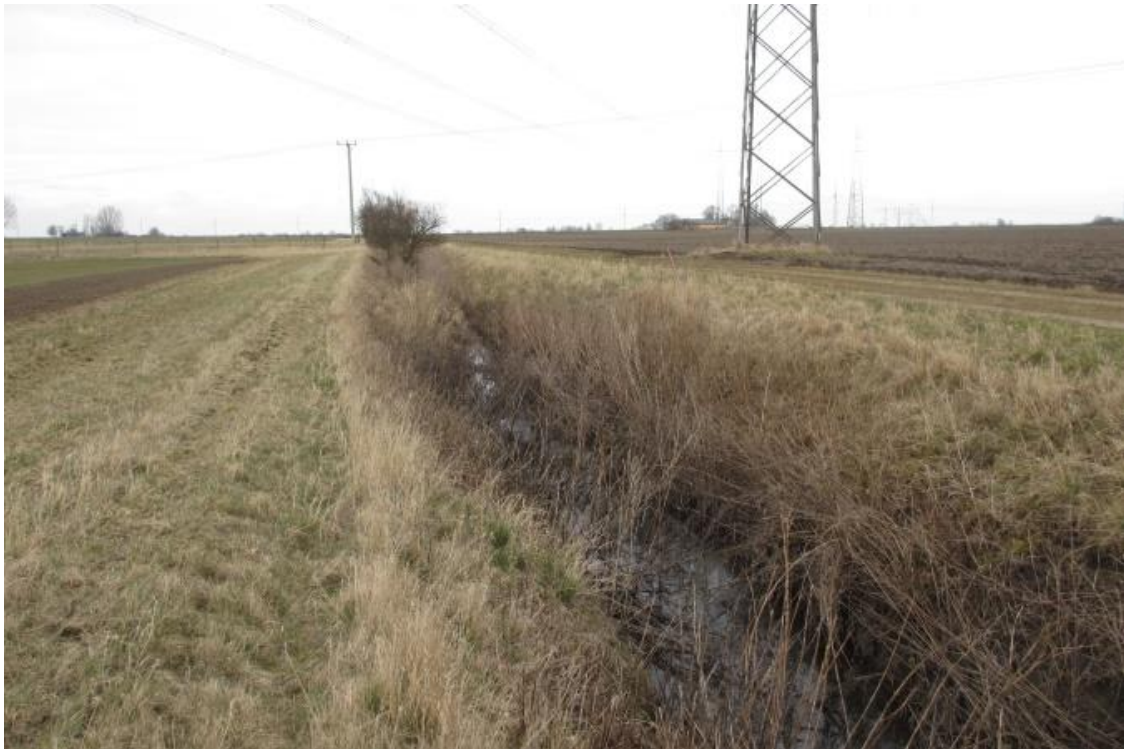
**Figur 35.** Önnerupsbäcken vid Laxmans Åkarp. Bäckens smalhet och låga djup. Anläggning av tvåstegsdike skulle därav inte generera så stora volymer schaktmassor.

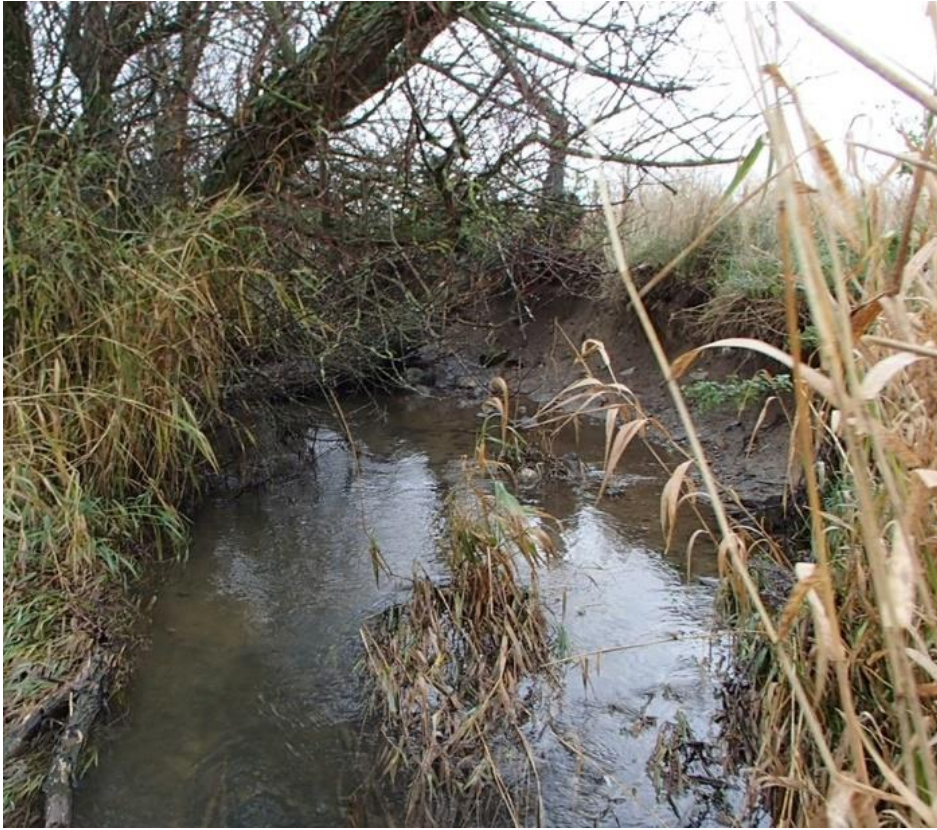
**Figur 38.** Vallkärrabäcken uppströms Fjellie. Erosion i nedströmsdelen av sträckan.

bäcken ca 2,5 m djup och 1 m bred. Schakten för att anlägga tvåstegsdike på sträckan har uppskattats till drygt 7 000 m<sup>3</sup> och kostnaden ungefär 400 kr/löpmeter.

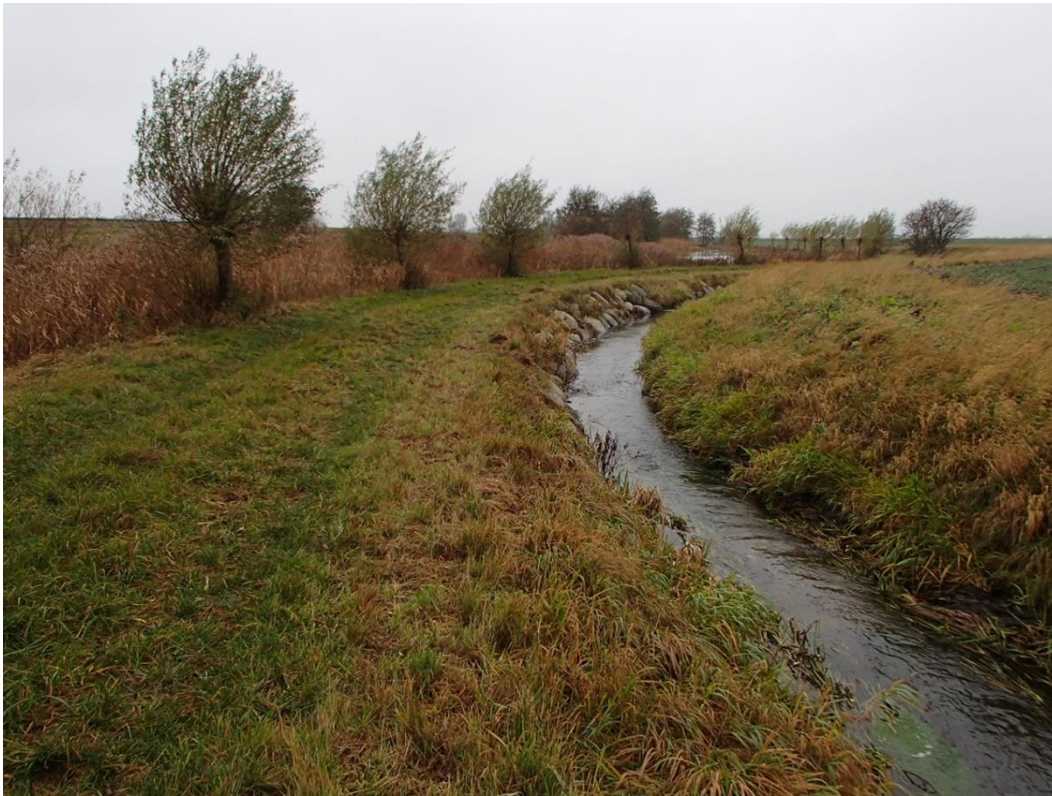
**Figur 40.** Vallkärrabäcken uppströms Fjellie. Stensatta slänter förbi dammen.

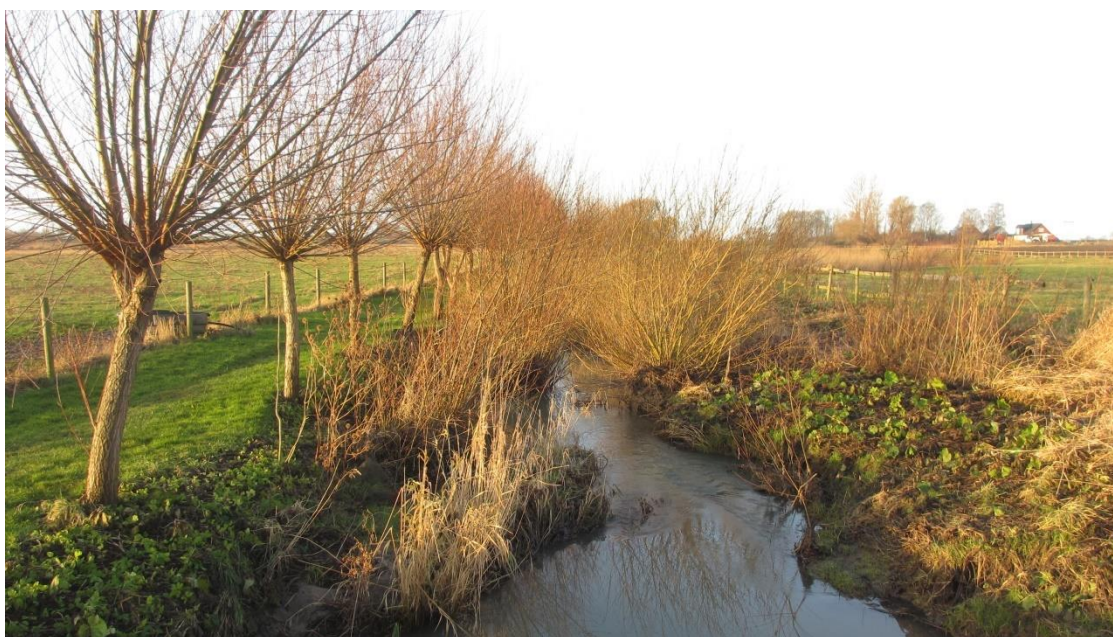
Även om det är problem med erosion på sträckan och att det finns risk för översvämning vid höga flöden bedöms förutsättningarna inte vara rätt för att anlägga tvåstegsdike på sträckan. Detta beror dels på att vattenhastigheten på sträckan är för hög samt att utrymmet på sidorna om bäcken är för litet för att anlägga terrasser (se figur 43).

**Figur 43.** Vallkärrabäcken nedströms järnvägen. På sträckan finns begränsat med plats vid sidan om bäcken. Förutsättningarna bedöms inte vara rätt för att anlägga tvåstegsdike på sträckan.

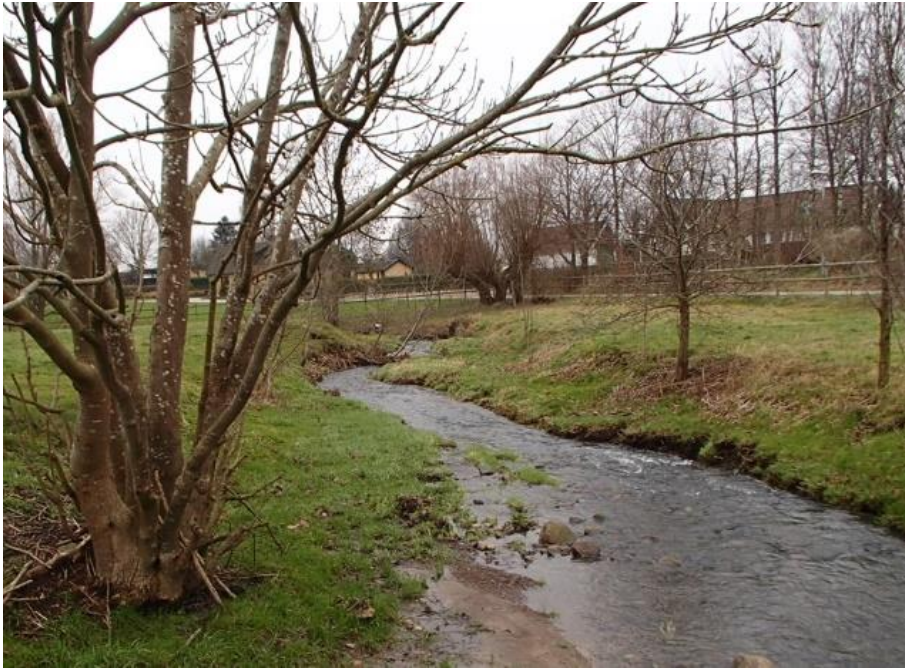
Den karterad sträcka genom Vallkärra där bäcken rinner genom en hästhage kantas bäcken, på en kort sträcka, av terrasser (se figur 48). Strax nedströms sträckan med terrasserna är slänterna kraftigt eroderade (se figur 49). I de övre delarna av bäcken där åker angränsar i öst finns problem med erosion (se figur 50). Det syntes inga tecken på översvämningar vid fältkarteringen, men enligt översvämningskartering från 2011 påverkas hästhagen av översvämning samt ett litet område av åkern i de övre delarna av bäcken (SWECO 2011).

**Figur 48.** Vallkärrabäcken genom Vallkärra. En kort sträckan av Vallkärrabäcken där bäcken rinner genom en hästhage. Terrasser som bäcken bildat själv syns på båda sidorna om bäcken.

Erosionen på sträckan påträffas punktvis och inte på några längre sammanhängande sträckor. Det verkar inte heller vara några större problem med översvämning på den karterade sträckan. Vidare är det bitvis bebyggt nära bäcken vilket medför att det inte finns utrymme för terrasser på delar av sträckan. Det stora fallet på diket och därmed den höga vattenhastigheten på sträckan medför att det inte är rätt förutsättningar för att anlägga tvåstegsdike. På de begränsade sträckorna med kraftig erosion kan andra, punktvis, erosionsförebyggande åtgärder vidtas.

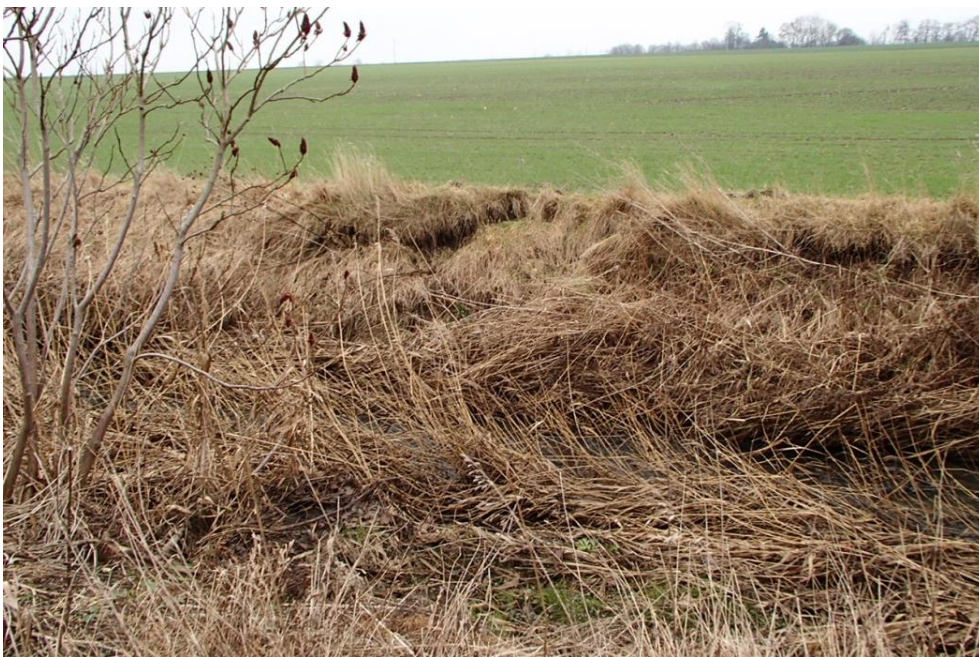
**Figur 50.** Vallkärrabäcken genom Vallkärra. Erosion i slänterna som angränsar till åkermark.

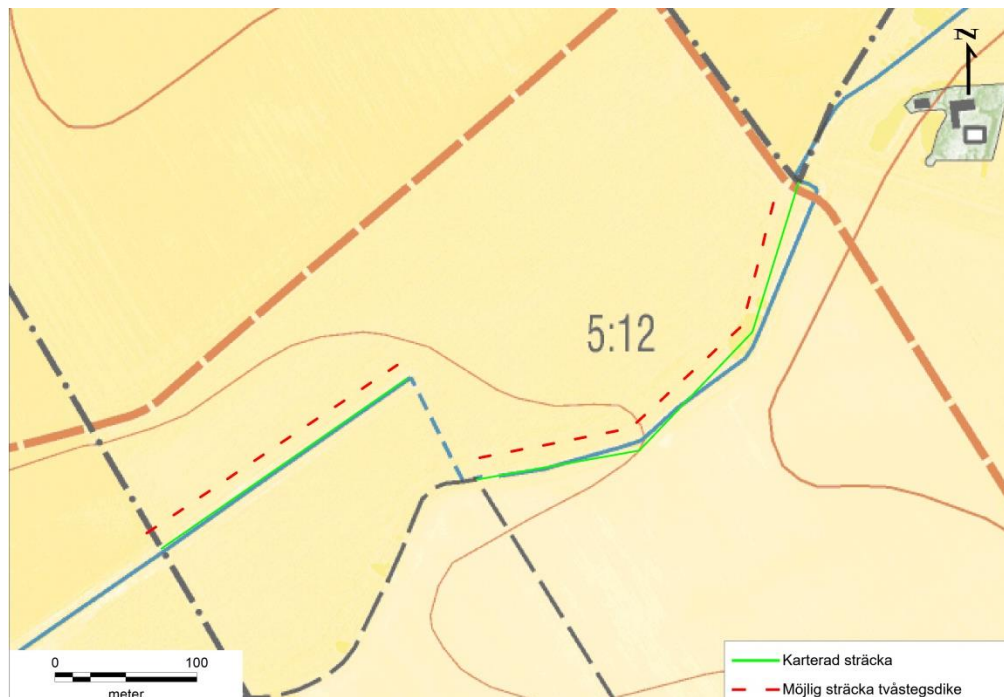
Nedströms Fels mosse har en ca 500 m lång sträcka karterats (se figur 51). Det bedöms finnas behov av och förutsättningar för att anlägga tvåstegsdike på sträckan.

**Figur 51.** Karta över karterad sträcka nedströms Fels mosse (heldragen grön linje). Sträcka där det bedöms finnas behov av och förutsättningar för att anlägga tvåstegsdike är markerad med röd streckad linje.

Då slänterna på vissa delar av sträckan är påverkad av erosion och det enligt översvämningsskarteringen finns problem med översvämningar bedöms det finnas behov av och förutsättningar att anlägga tvåstegsdike på sträckan. Bäckens är ca 1 m bred och ca 1,5 m djup. Schakten uppskattas till ca 1 900 m<sup>3</sup> till en kostnad på ca 200 kr/löpmeter.

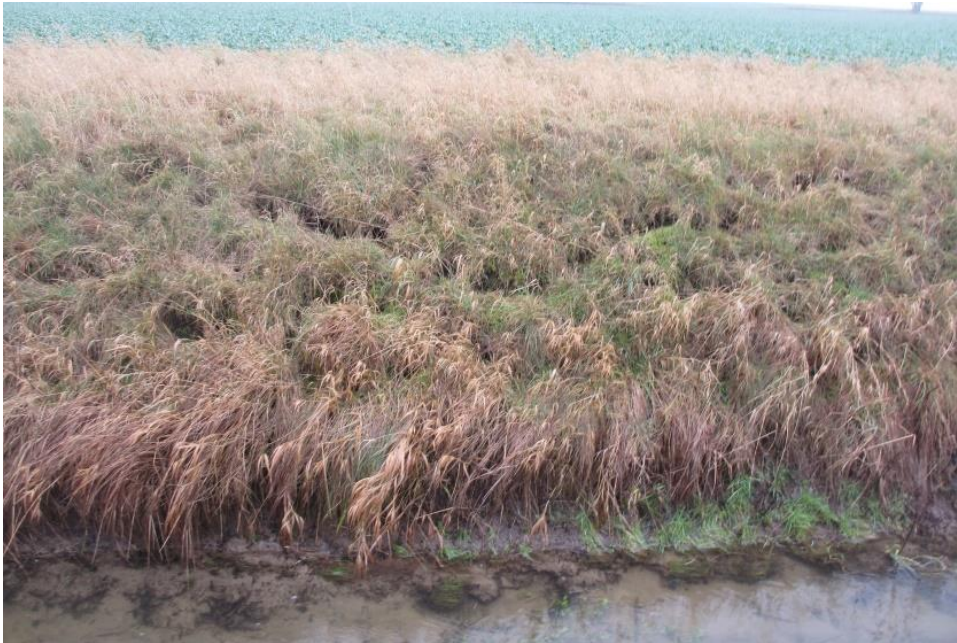
Vattendraget på sträckan är ett rakt dike som på flera ställen är påverkat av erosion (se figur 52 och 53). Inga tecken på översvämning noterades vid fältkarteringen, men enligt översvämningsskartering från 2011 påverkas närliggande åker i de nedre delarna av sträckan av översvämning vid höga flöden (SWEKO 2011).

**Figur 52.** Dike nedströms Fels mosse. Erosion i slänten

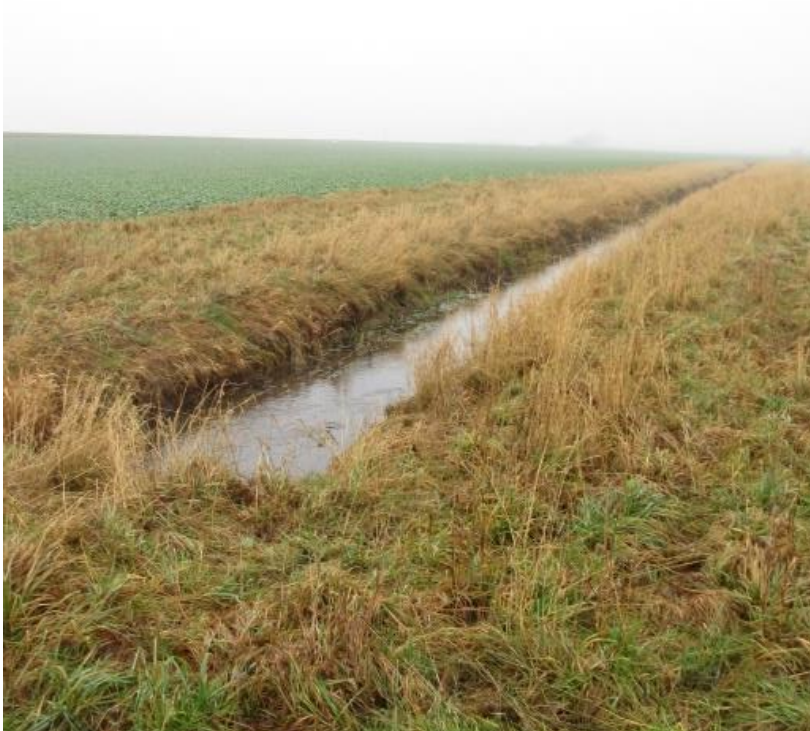
**Figur 53.** Dike nedströms Fels mosse. Ett rakt dike där det finns förutsättningar för att anlägga tvåstegsdike och minska erosionen.

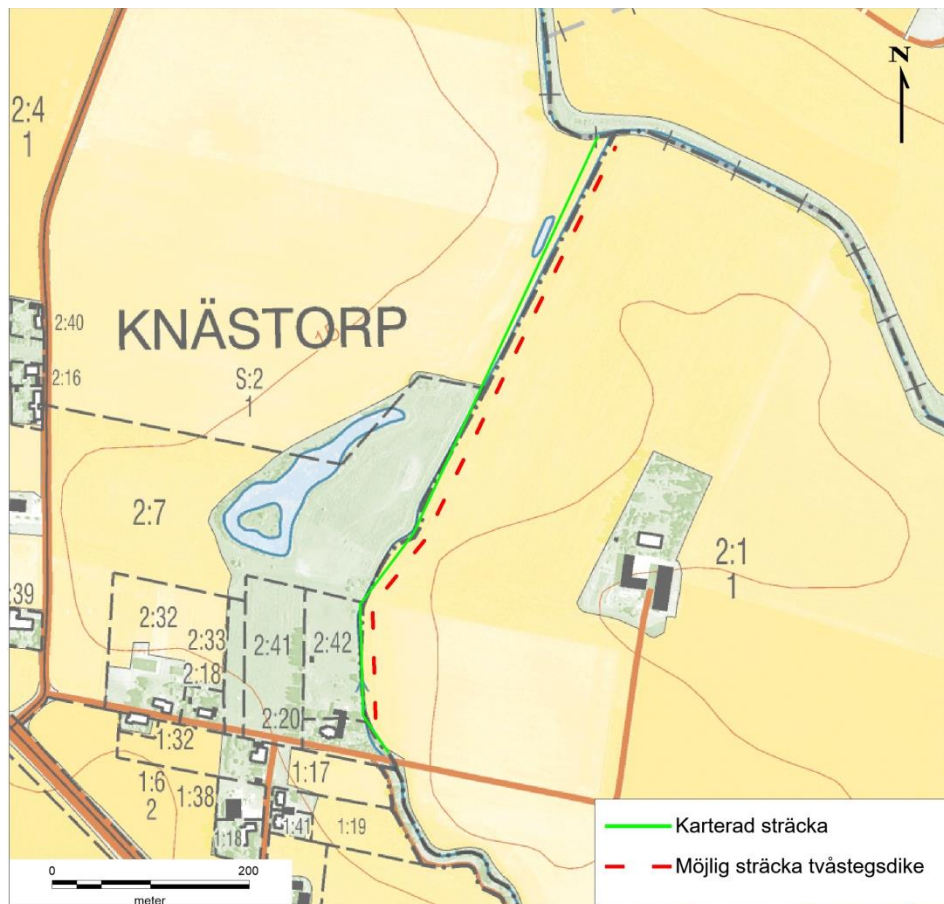
Längs Dynnbäcken har ca 600 m vattendrag karterats (se figur 55). Det bedöms finnas behov av och förutsättningar för att anlägga tvåstegsdike på hela sträckan.

**Figur 55.** Karta över karterad sträcka längs Dynnbäcken (heldragen grön linje). Sträcka där det bedöms finnas behov av och förutsättningar för att anlägga tvåstegsdike är markerad med röd streckad linje.

Dynnbäcken kantas av branta slänter med vissa erosionsproblem (se figur 56 och 57). Dessutom drabbas området av översvämning vid höga flöden. Dynnbäcken är rak och det finns utrymme för att göra terrasser på båda sidorna mittfåran.

Då det finns problem med både erosion och översvämning på sträckan bedöms det finnas behov av och förutsättningar för att anlägga tvåstegsdike. Dynnbäcken är ca 2 m djup och bottenbredden på vattendraget är ca 1,5 m. Schakten uppskattas till ca 4 800 m<sup>3</sup> och kostnaden till ca 400 kr/löpmeter.

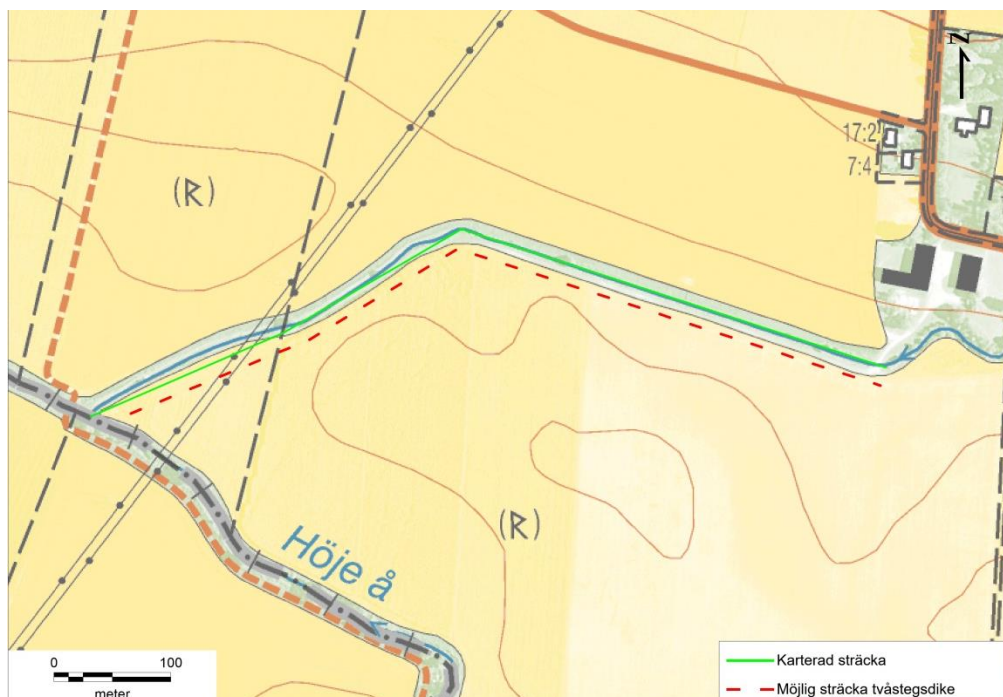
Längs Råbydiket har en sträcka på ca 700 m karterats (se figur 58). Det bedöms finnas behov av och förutsättningar för att anlägga tvåstegsdike på sträckan.

**Figur 58.** Karta över karterad sträcka längs Råbydiken (heldragen grön linje). Sträcka där det bedöms finnas behov av och förutsättningar för att anlägga tvåstegsdike är markerad med röd streckad linje.

Det är en del problem med erosion på sträckan. Det bedöms därför finnas ett behov av och förutsättningar för att anlägga tvåstegsdike på sträckan. Djupet på Råbydiken har på sträckan uppskattats till 1,5 m och bottenbredden har uppskattats till 1,5 m. Schakten har beräknats till nästan 3 000 m<sup>3</sup> till en kostnad på ca 200 kr/löpmeter.

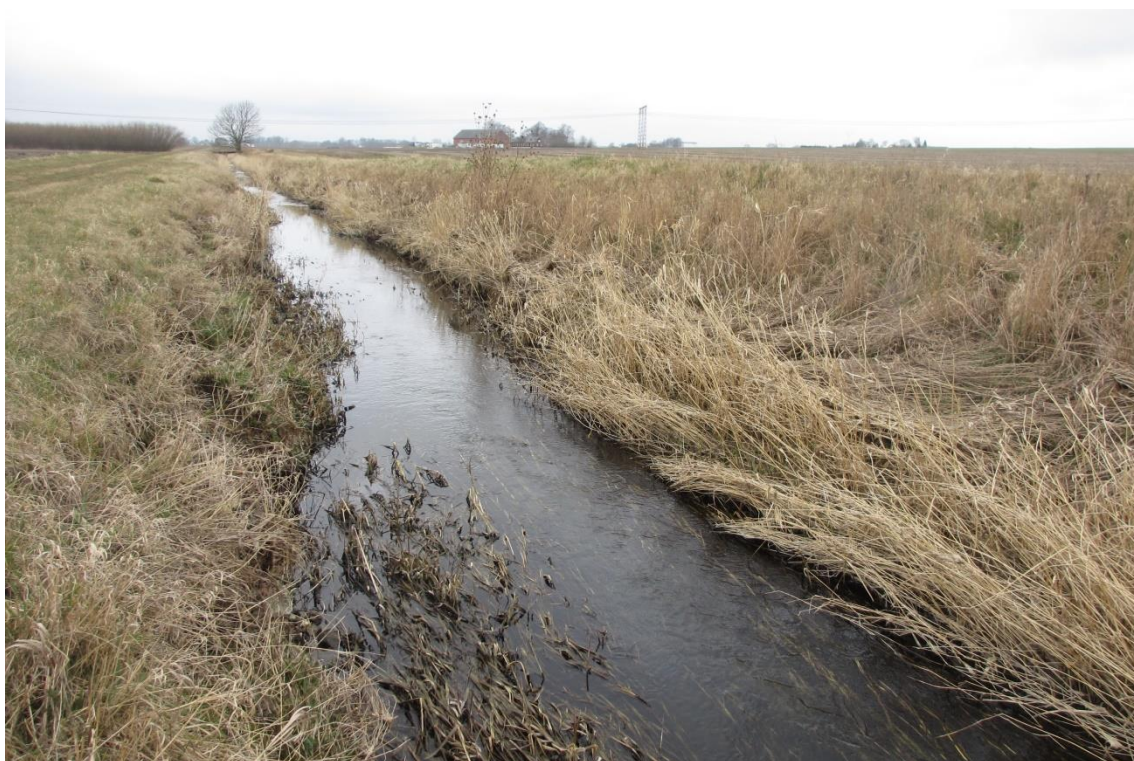
Längs Råbydiken finns problem med erosion på flera ställen längs den karterad sträcka (se figur 59). Det fanns inga tecken på översvämning vid fältbesöket. Översvämningsskarteringen visar inte heller på någon översvämning i området vid 100-årsflöde (MSB 2011). Liksom Dynnbäcken är Råbydiken relativt rakt i sin sträckning förutom en sväng på mitten av sträckan (se figur 60).

**Figur 60.** Råbydike nedströms Lilla Bjällerup. Diket är rakt och inte djupt nedskuret.

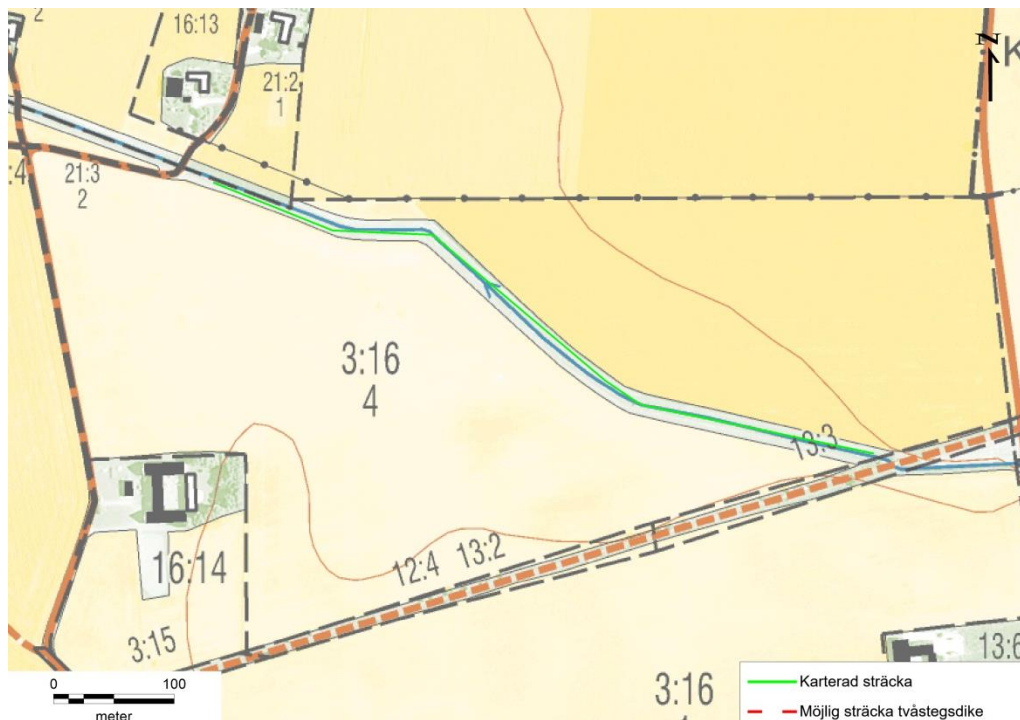
Längs Dalbydiket vid Vallby har en ca 600 m lång sträcka karterats (se figur 61). Det bedöms inte finnas behov av tvåstegsdike på sträckan.

**Figur 61.** Karta över karterad sträcka av Dalbydiket vid Vallby (heldragen grön linje). Det bedöms inte finnas behov av tvåstegsdike på sträckan.

Då det endast var erosion på ett ställe av den karterade sträckan samt att det inte fanns några tecken på översvämning bedöms det inte finnas behov av någon åtgärd på sträckan.

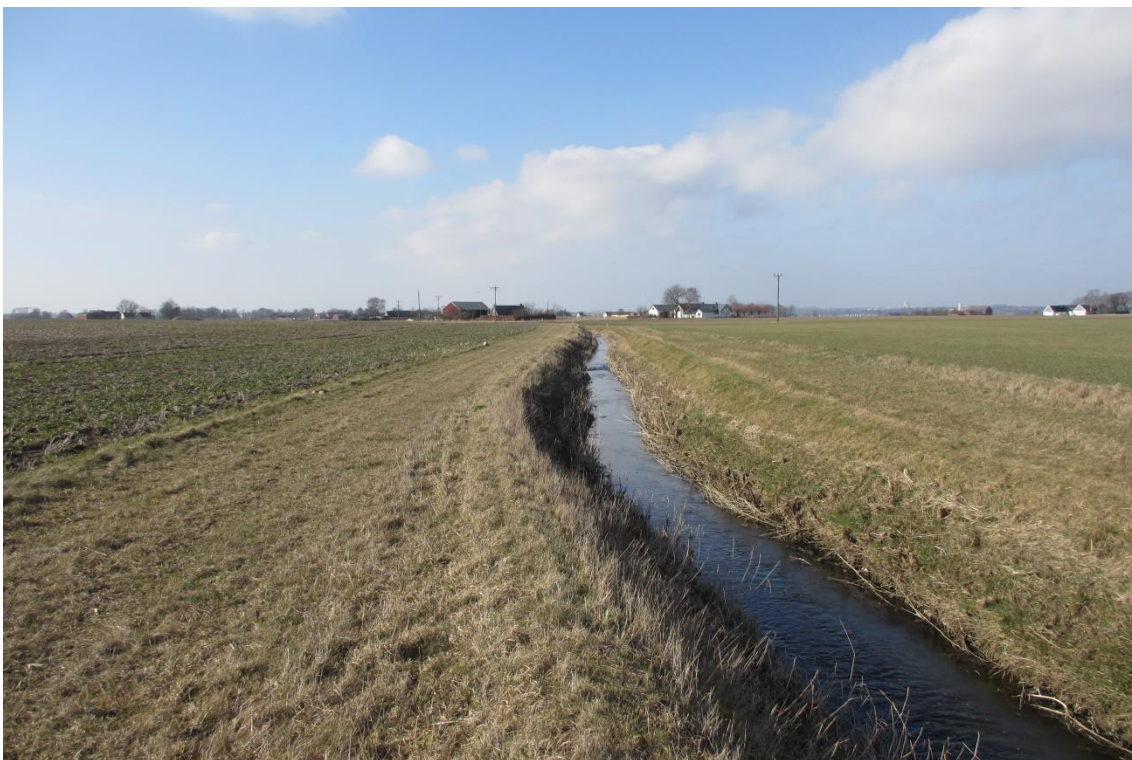
Erosion påträffades enbart på ett ställe längs sträckan (se figur 62). I övrigt är slänterna flacka i jämförelse med många andra delar av Höje å avrinningsområde (se figur 63). Vid karteringen syntes inga tecken på översvämning och det har inte gjorts någon översvämningsskartering av området, vilket innebär att det är svårt att bedöma om det föreligger någon risk för översvämning på sträckan.

**Figur 63.** Dalbydiket vid Vallby. Ett rakt dike med relativt flacka slänter.

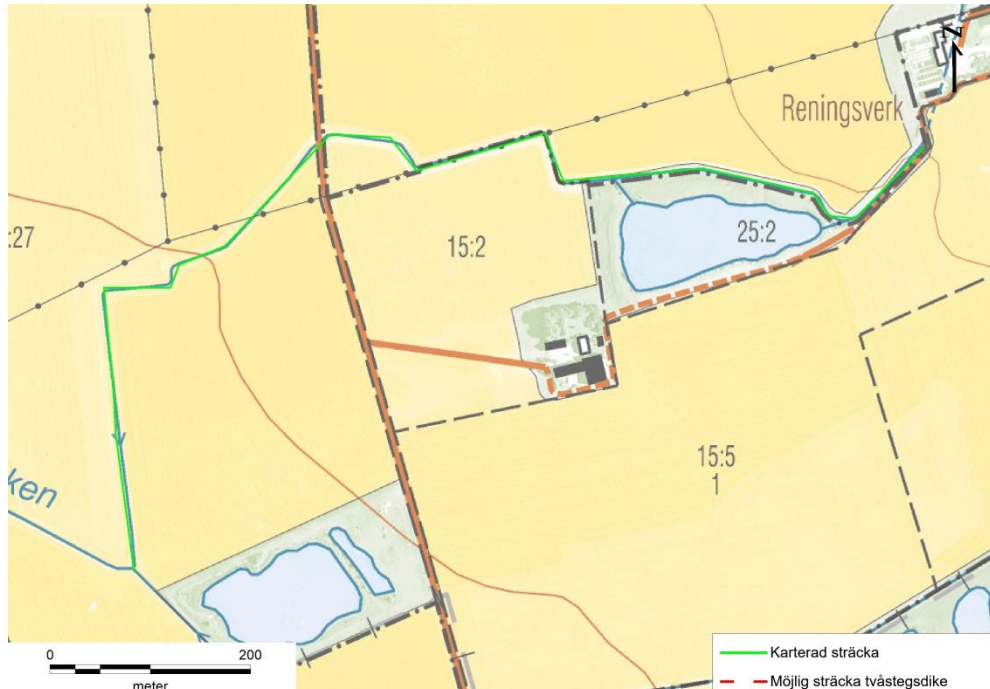
1 300 m av Dalbydiket nedströms reningsverket har karterats (se figur 64). Det bedöms finnas behov av åtgärder på sträckan, dock bedöms förutsättningarna inte vara de rätta för anläggande av tvåstegsdike.

**Figur 64.** Karta över karterad sträcka längs Dalbydiket nedströms reningsverket (heldragen grön linje). Sträcka där det bedöms finnas behov av och förutsättningar för att anlägga tvåstegsdike är markerad med röd streckad linje.

Det bedöms finnas behov av åtgärd på sträckan då erosion påträffats. Dock är vattenhastigheten på sträckan för hög för att förutsättningarna att anlägga tvåstegsdike ska vara de rätta. Om erosionsproblemen ska åtgärdas bör någon annan åtgärd än tvåstegsdike tillämpas.

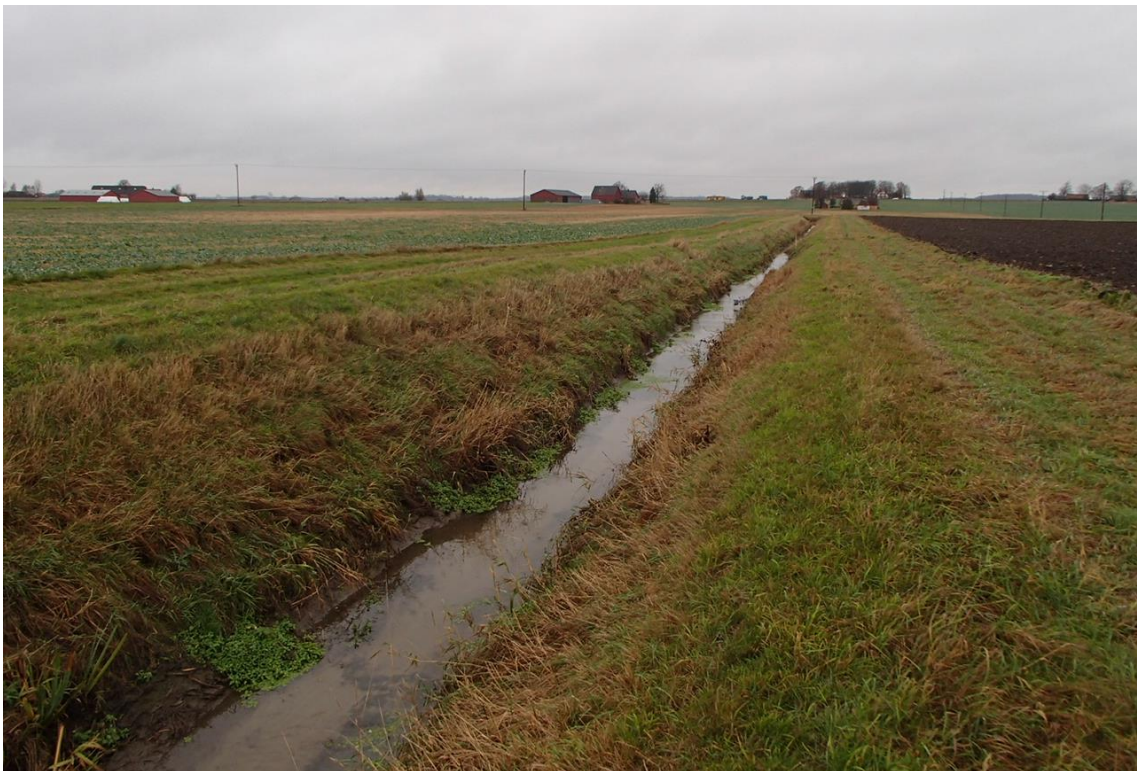
Det finns problem med erosion längs ca 340 m i de nedre delarna av den karterade sträckan samt på en ca 100 m lång sträcka precis nedströms reningsverket (se figur 65 och figur 66). Det fanns inga tecken på översvämning vid karteringen och det har inte gjorts någon annan översvämningsskartering för området.

**Figur 66.** Dalbydiket nedströms reningsverket. Nedre delarna av karterad sträcka. Diket är rakt och djupt nedskuret.

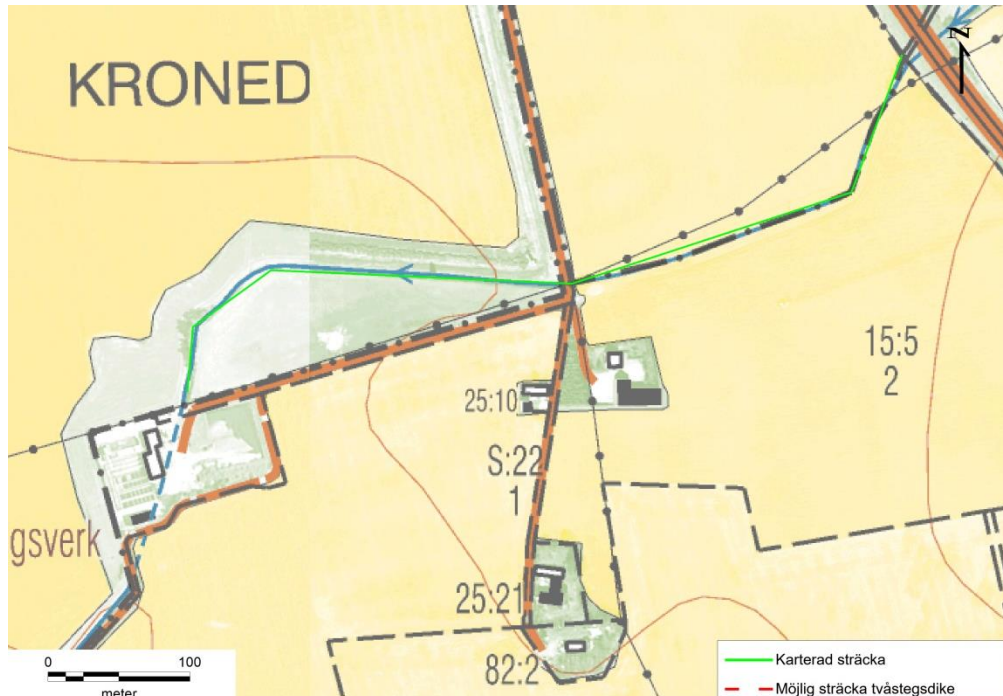
Uppströms reningsverket har ca 600 m av Dalbydiket karterats (se figur 67). Det bedöms finnas behov av åtgärder för att minska erosion på sträckan. Dock bedöms inte förutsättningarna för att anlägga tvåstegsdike vara rätt.

**Figur 67.** Karta över karterad sträcka av Dalbydiket uppströms reningsverket (heldragen grön linje). Sträcka där det bedöms finnas förutsättningar för att anlägga tvåstegsdike är markerad med röd streckad linje.

Sträckan där det finns behov av åtgärd för att minska erosionen är ca 300 m. Dock bedöms det inte vara rätt förutsättningar att anlägga tvåstegsdike på sträckan på grund av att det är bra fall på sträckan som orsakar hög vattenhastighet.

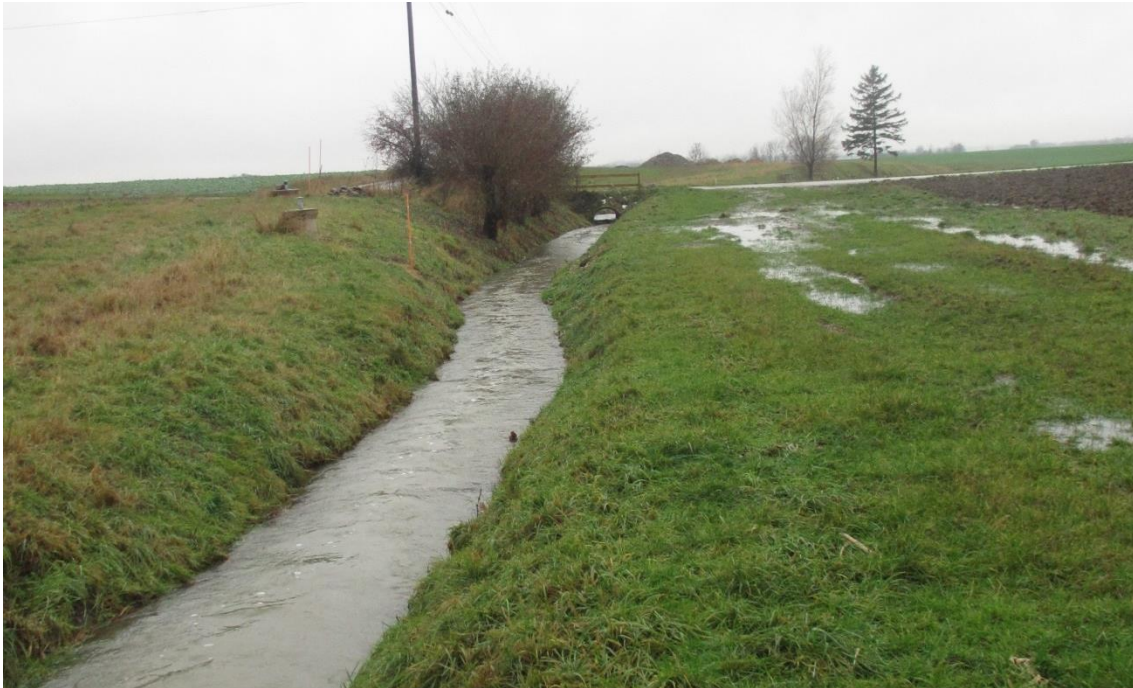
**Figur 70.** Dalbydiket uppströms reningsverket. De övre delarna av sträckan är inte lika påverkade av erosion.

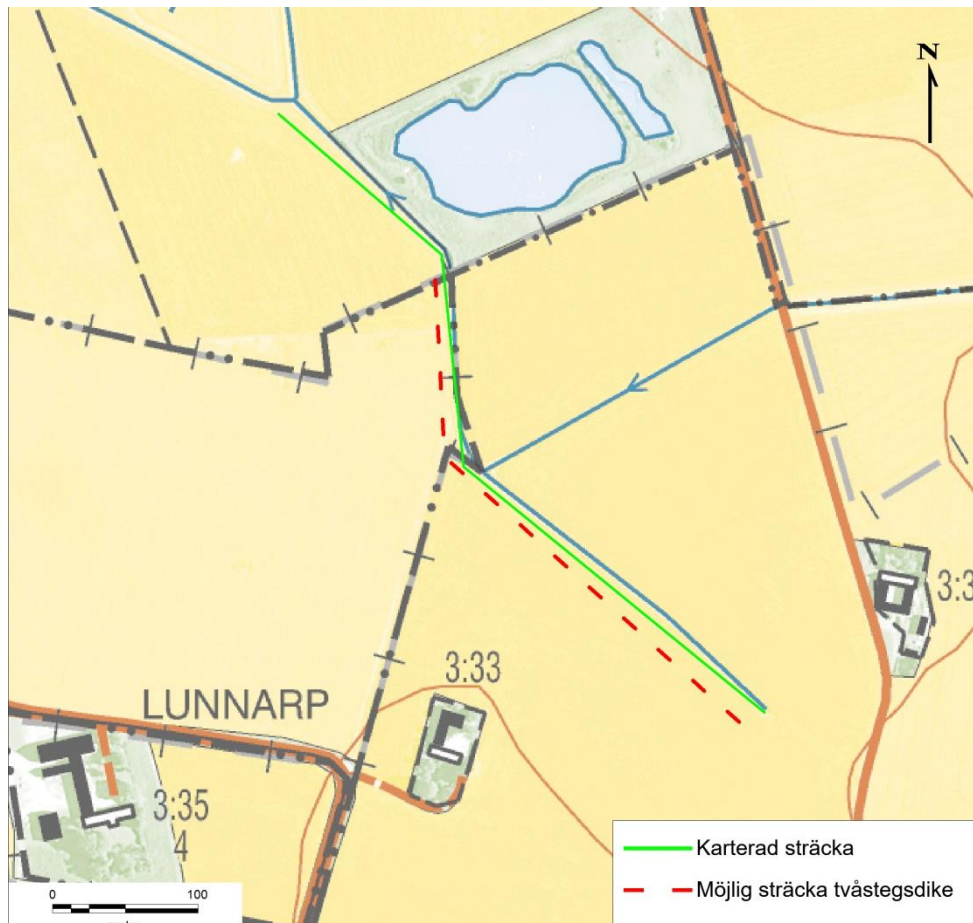
Längs Dalbydiket söder om en damm har ca 600 m karterats (se figur 71). Det bedöms finnas behov av och förutsättningar att anlägga tvåstegsdike på ca 400 m av den karterade sträckan.

**Figur 71.** Karta över karterad sträcka av Dalbydiket söder om damm (heldragen grön linje). Sträcka där det bedöms finnas behov av och förutsättningar för att anlägga tvåstegsdike är markerad med röd streckad linje.

Då det finns problem med både erosion och översvämning på sträckan och det bedöms finnas behov av och förutsättningar att anlägga tvåstegsdike på ca 400 m av den karterade sträckan. Diket är på denna sträcka ca 2 m djupt och ca 1,5 m brett. Schakten har beräknats till drygt 3 000 m<sup>3</sup> och kostnaden till ca 400 kr/löpmet.

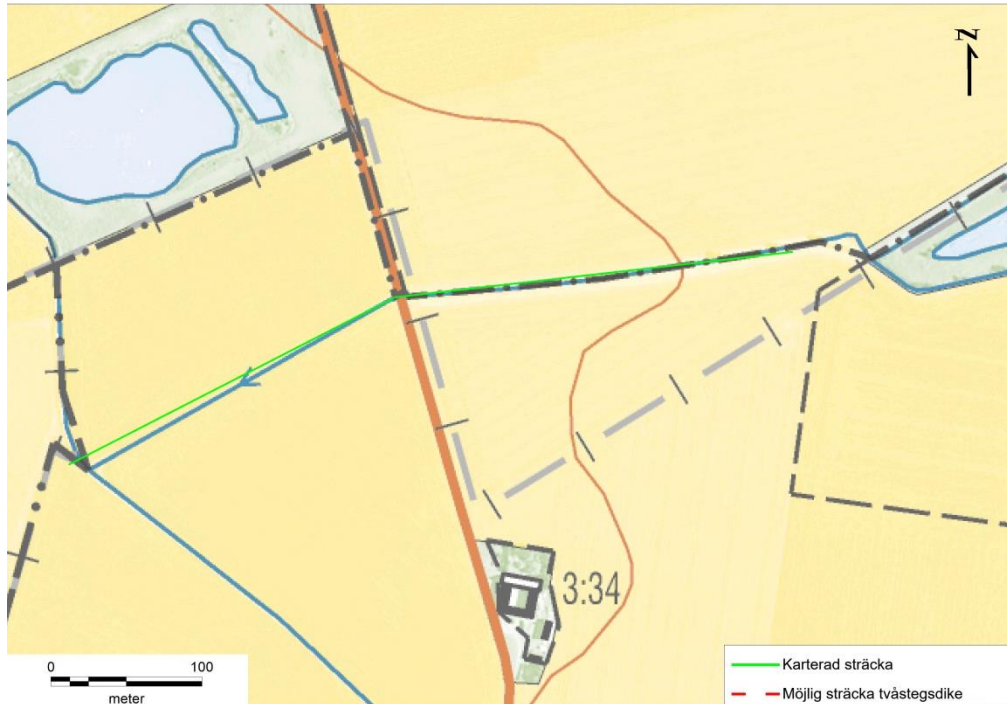
Ytterligare en sträcka, på ca 500 m, av Dalbydiket söder om dammen har karterats (se figur 74). Det bedöms finnas behov av åtgärder på sträckan men det bedöms inte finnas förutsättningar att anlägga tvåstegsdike.

**Figur 74.** Karta över karterad sträcka av Dalbydiket söder om dammen (heldragen grön linje). Sträcka där det bedöms finnas behov av och förutsättningar för att anlägga tvåstegsdike är markerad med röd streckad linje.

Det bedöms finnas ett behov av åtgärder för att minska erosionen på en kort del av sträckan. Dock bedöms förutsättningarna på sträckan inte vara rätt för tvåstegsdike på grund av att vattenhastigheten är hög på sträckan.

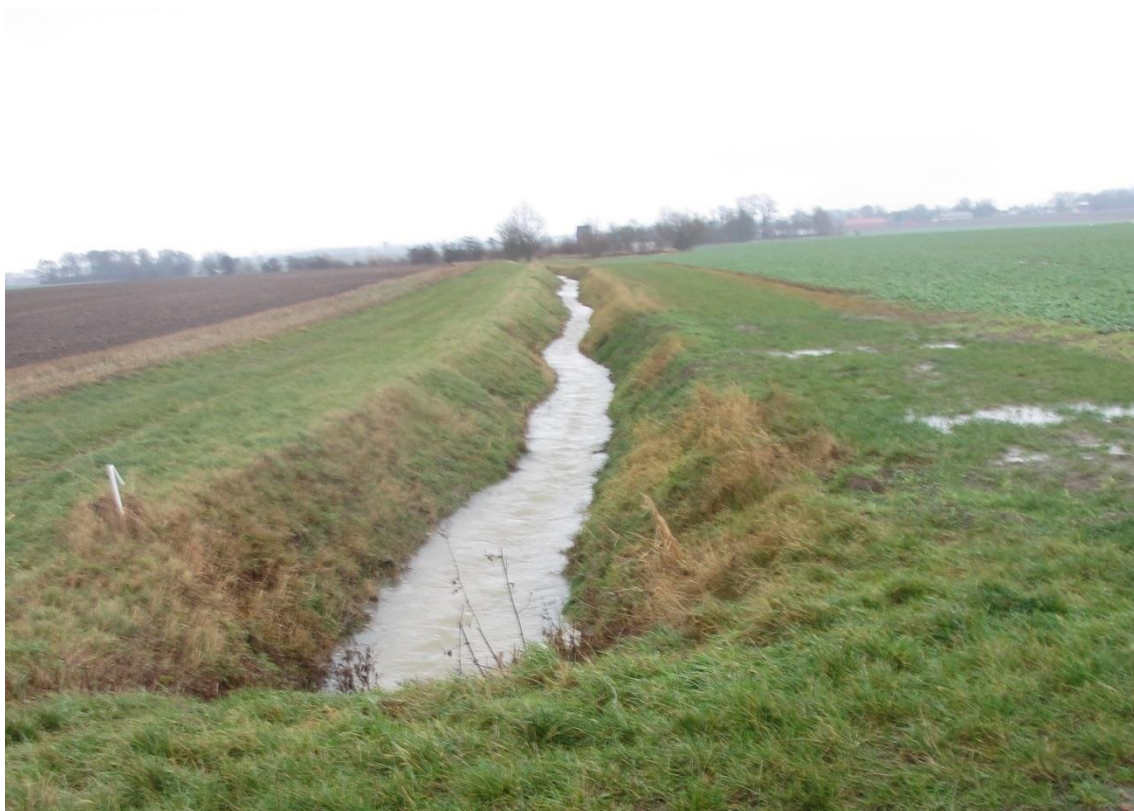
Erosion påträffades på den nedre delen av sträckan, nedströms vägen (se figur 75). Uppströms vägen fanns inga problem med erosion och slänterna var relativt flacka (se figur 76). Det syntes inga tecken på översvämning på sträckan. Det har inte gjorts någon översvämningsskartering i området så det är inte möjligt att avgöra risken för översvämning i området.

**Figur 76.** Dalbydiket nedströms damm på fastighet Dalby 2:5. Uppströms vägen syns inga tecken på erosion här är även slänterna något flackare.
