# Kartering av förutsättningar för tvåstegsdike i Höje å avrinningsområde

## Höje å helhetsperspektiv

2017-03-01

Uppdragsgivare: Höje å vattenråd

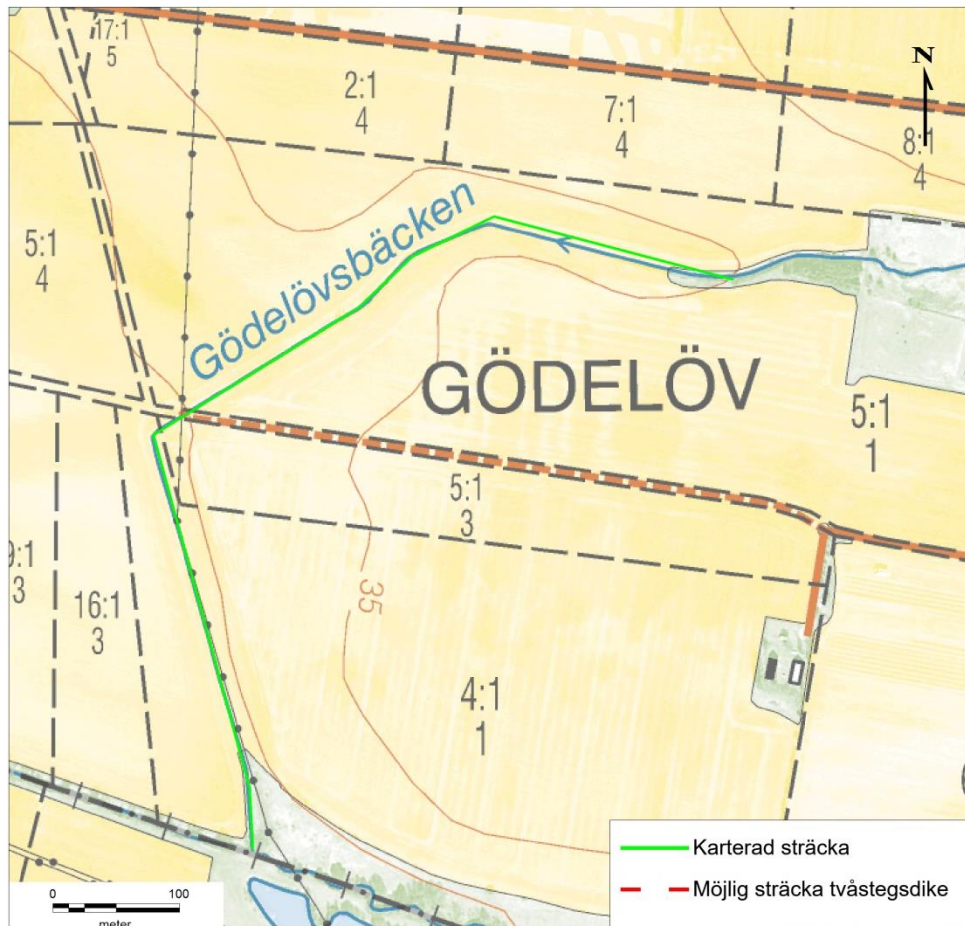
Längs Gödelövsbäcken har en sträcka på nästan 900 m karterats (se figur 77). Det bedöms inte finnas behov av någon åtgärd på sträckan.

**Figur 77.** Karta över karterad sträcka längs Gödelövsbäcken (grön heldragen linje). Det bedöms inte finnas något behov av tvåstegsdike på sträckan

Då det inte finns några erosions- och/eller översvämningsproblem anses det inte finnas något behov av tvåstegsdike på sträckan.

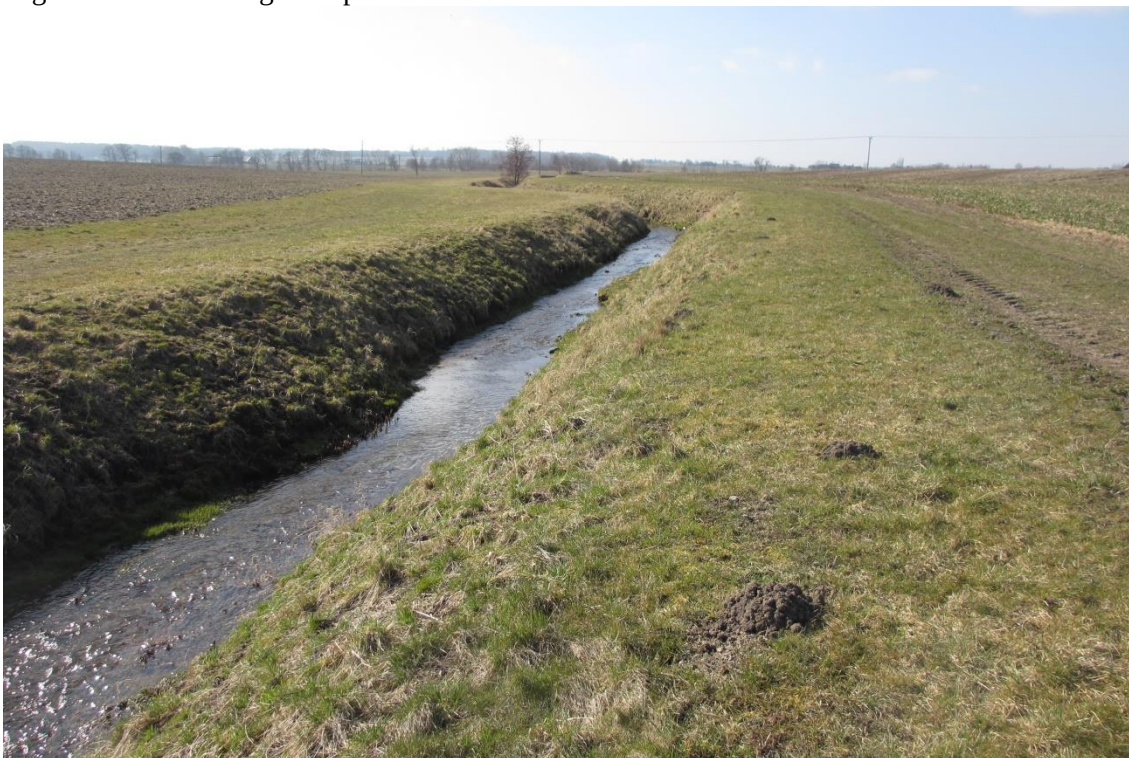
Det fanns ingen erosion på sträckan och inga tecken på översvämning vid karteringen. Det har inte gjorts någon översvämningsskartering i området vilket medför att det är svårt att avgöra om det kan finnas risk för översvämning i området. Bäcken är på sträckan djupt nedskuren och med relativt flacka, gräsbeväxta slänter (se figur 78).

**Figur 78.** Gödelövsbäcken nedströms Gödelöv. Bäckens djupa nedskuren och har relativt flacka och gräsbevuxna slänter.
