# Elfiskeundersökning i Vallkärrabäcken 2018

Lunds kommun

**Lund 2018-10-31**

**Eklövs Fiske och Fiskevård**

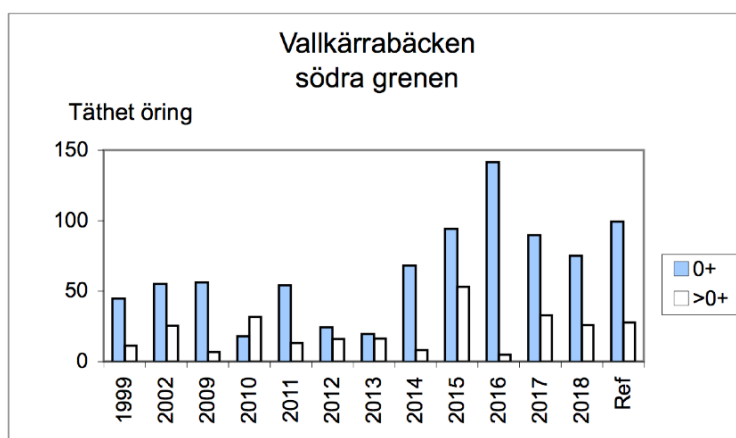
Figur 1. Täthet av öring (antal/100 m<sup>2</sup>) fångad vid elfiske på lokalen i södra grenen i perioden 1999-2018. 0+ anger årsungar och >0+ äldre öring. Ref. anger elfiskeregistrets jämförvärde (tabell 1).

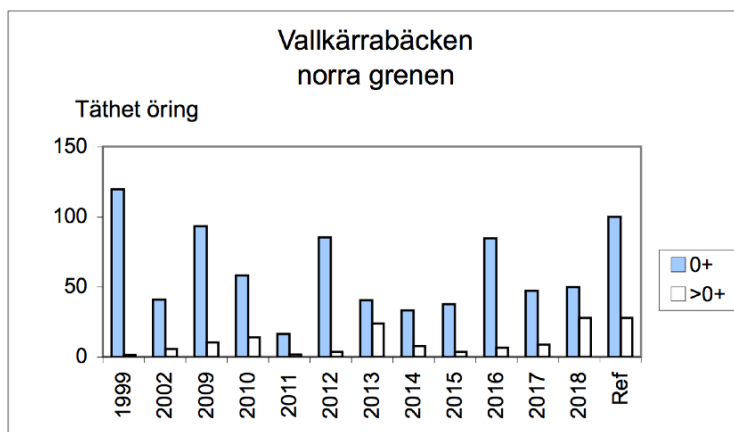
Figur 2. Täthet av öring (antal/100 m<sup>2</sup>) fångad vid elfiske på lokalen i norra grenen i perioden 1999-2018. 0+ anger årsungar och >0+ äldre öring. Ref. anger elfiskeregistrets jämförvärde (tabell 1).

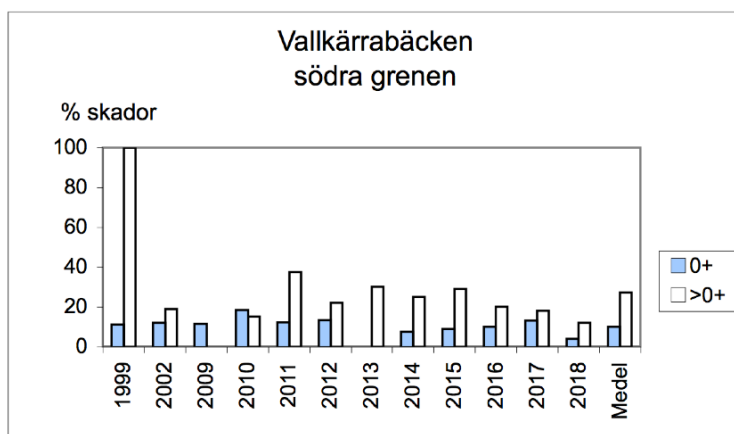
Figur 3. Öring med skador (%) på lokalen i södra grenen i perioden 1999-2018. 0+ anger årsungar och >0+ äldre öring. Medel anger medelvärde för perioden 1999 – 2018.

Undersökningen 2018 visar på en fortsatt relativ hög andel skador på öringen och grönling i den södra grenen med tydliga skelettmisbildningar där stjärtfena och/eller bukfenor var deformerade (foto 3-11). Vid fisket 2018 låg skadefrekvensen på 6 %, fördelat på 4 % för 0+ öring och 12 % på äldre öring (>0+), vilket ligger under medelvärdet för perioden 1999 – 2018 (figur 3). Det finns även en tendens till minskning av skadefrekvensen under senare år. Högst andel skador registrerades år 1999 med en total skadefrekvensen på 29 % (tabell 3).

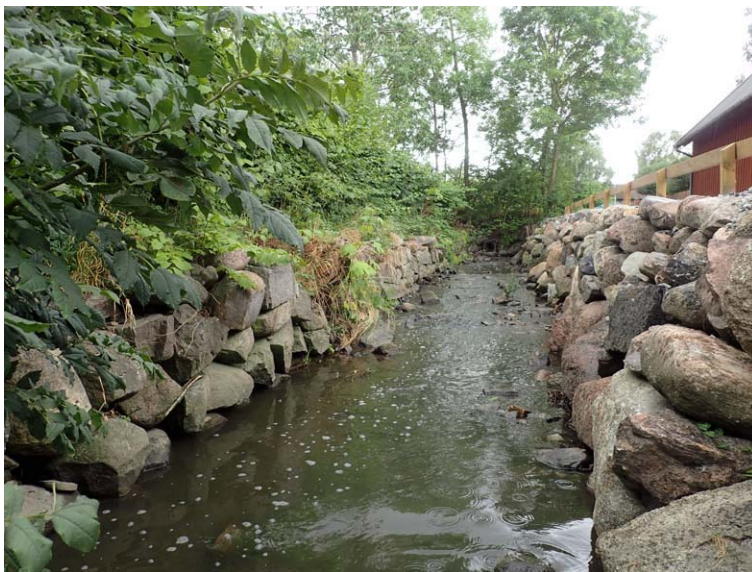
Foto 1. Lokalen i södra grenen av Vallkärra.

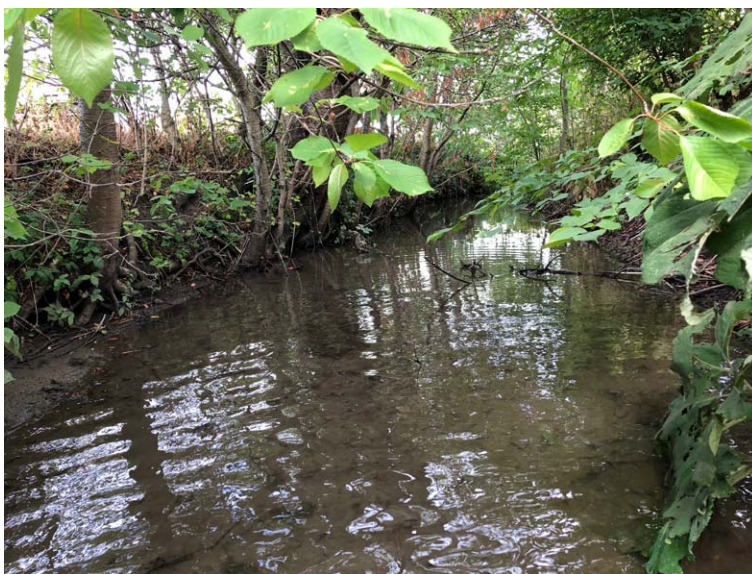
Foto 2. Lokalen i norra grenen av Vallkärra.
