Undersökning av fiskfauna och vandringshinder Höje å - Kävlingeån 2018

Lunds kommun

Eklövs Fiske och Fiskevård

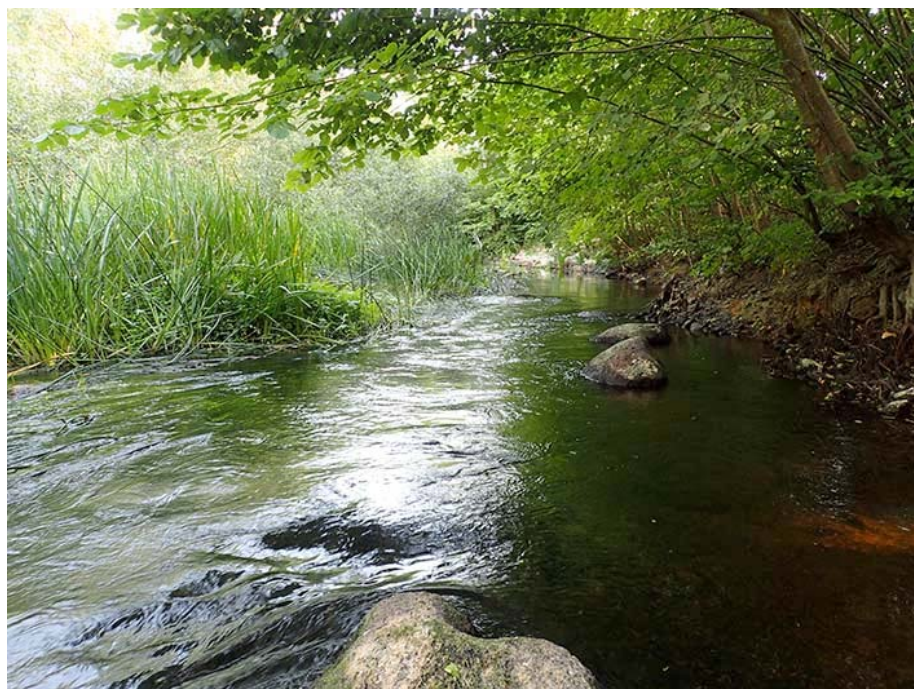
Vattensystem Kävlingeån 092	Vattendrag Hobybäcken	Lokalnummer 2	Datum 2018-08-24
Lokalnamn Västra Hoby	Lokalkoordinater X:618740 Y:133429	Kommun Lund	Karta 2C NO

Anmärkning: Lokalen är belägen uppströms bron i Västra Hoby. Tätheten av öring var hög. Vattenbiotopen är påverkad av rensning med relativ jämn botten. Elfiske har tidigare utförts i Hobybäcken, då erhöles grönling, småspigg, storspigg, signalkräfta, ål och öring (1993, 1999, 2012, 2015). Lokalen klassas med otillfredsställande ekologisk status på grund av förekomst av storspigg som är en föroreningstålig art.

Ekologisk status: Otillfredsställande

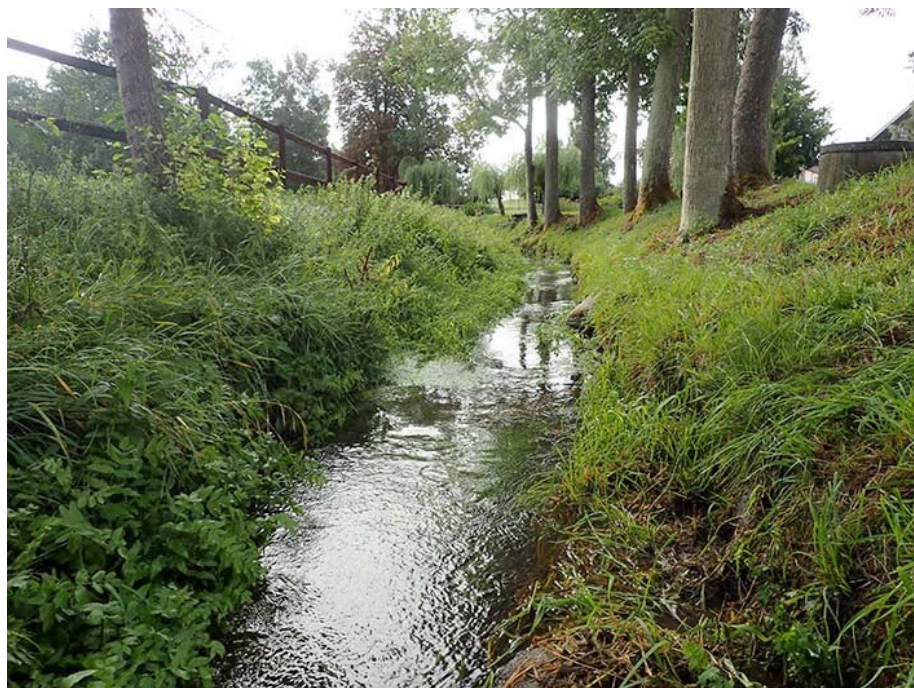
Vattensystem Kävlingeån 092	Vattendrag Kävlingeån	Lokalnummer 3	Datum 2018-08-06
Lokalnamn Håstad Mölla	Lokalkoordinater X:618625 Y:133847	Kommun Lund	Karta 2C NO

Anmärkning: Lokalen är belägen i Stampränna vid Håstad Mölla. Flödet i stamprännan påverkas av Kvarnviks kraftverk, beläget nedströms, som dämmer och tappar flödet olika under dygnet. Elfiske har tidigare utförts på lokalen, då erhöles abborre, grönling, mört, sandkrypare, signalkräfta, storspigg, ål och öring (1995, 2003, 2012, 2015). Låg tätheten av öring (0+) och förekomst av föroreningstålga arter (ål) medför att lokalen klassas med otillfredsställande ekologisk status.

Ekologisk status: Otillfredsställande

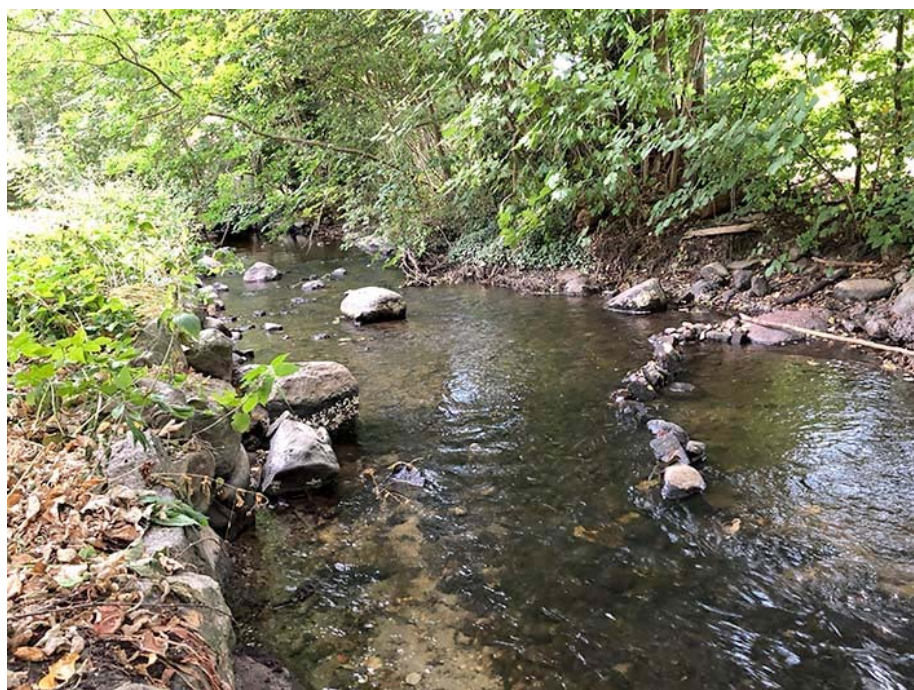
Vattensystem Kävlingeån 092	Vattendrag Sularpsbäcken	Lokalnummer 4	Datum 2018-09-04
Lokalnamn Södra Sandby	Lokalkoordinater X:617916 Y:134508	Kommun Lund	Karta 2C NO

Anmärkning: Lokalen är belägen vid Södra Sandby i kanten av Naturreservatet Fågelsångsdalen. Tätheten av öring var relativt låg. Elfiske har tidigare utförts i Sularpsbäcken, då erhöles elritsa, grönling och öring (1998, 2005, 2010, 2012, 2015). Vid ett ekologiskt experiment sattes öring ut i bäcken under 2006 (Fiskeriverket), rester av dessa kan ha etablerat ett stationärt bestånd. Vandringshinder nedströms har åtgärdats under 2017. Havsöring kan nu komma upp till lokalen.

Ekologisk status: Måttlig

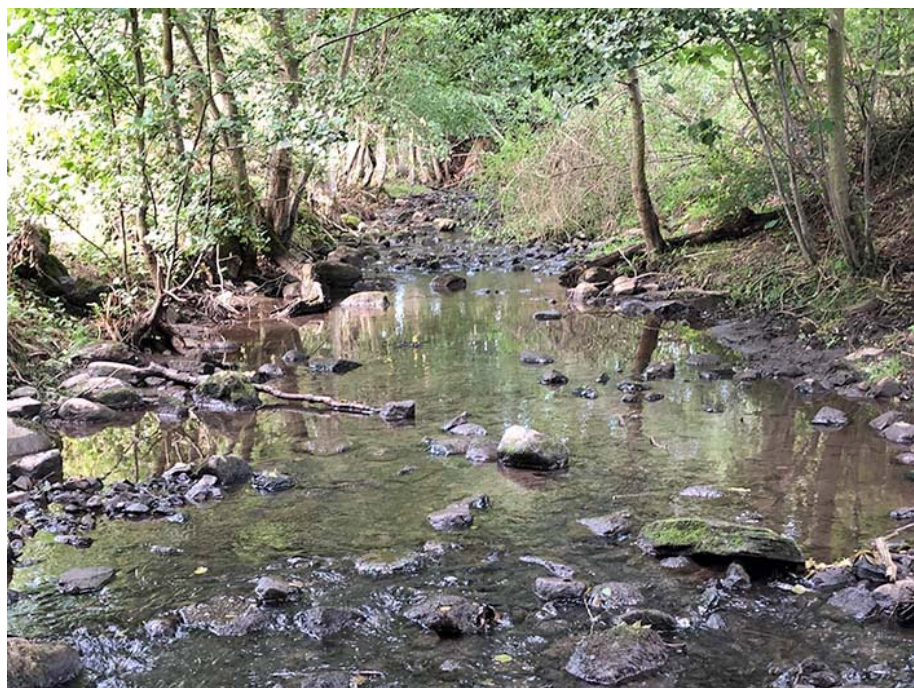
Vattensystem Höje å 091	Vattendrag Önnerupsbäcken	Lokalnummer 5	Datum 2018-09-04
Lokalnamn Nöbbelöv	Lokalkoordinater X:618205 Y:133410	Kommun Lund	Karta 2C NO

Anmärkning: Lokalen är belägen nedströms Vallkärra intill Nöbbelövs mosse. Tätheten av öring var relativt låg. Elfiske uppströms i de två grenarna vid Vallkärra 2018, var tätheten av öring betydligt högre. Elfiske har tidigare utförts, då erhöles abborre, groplöja, grönling, småspigg, signalkräfta och öring (2012, 2015).

Ekologisk status: Otillfredsställande

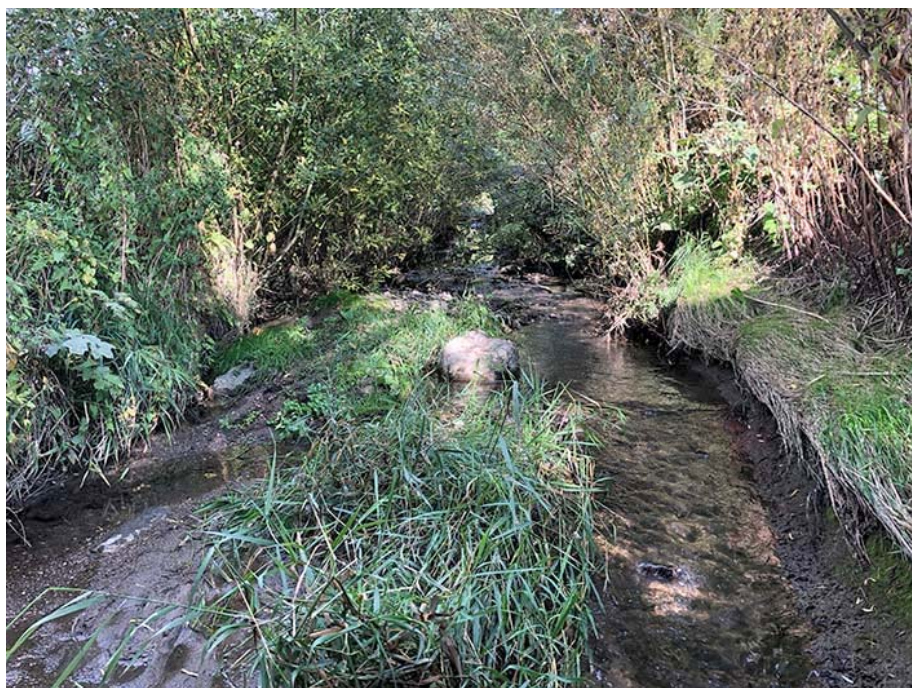
Vattensystem Höje å 091	Vattendrag Höje å	Lokalnummer 6	Datum 2018-09-04
Lokalnamn Åbron	Lokalkoordinater X:616686 Y:134868	Kommun Lund	Karta 2D SV

Anmärkning: Lokalen är belägen nedströms landsvägen norr om Genarp. Tätheten av grönling och öring var måttlig till hög, vilket indikerar på goda förhållanden för strömlevande fiskarter. Lokalen har tidigare undersökts, då erhöles elritsa, grönling, mört, nejonöga, signalkräfta, ål och öring (1989, 1991, 1994, 1997, 2012, 2015).

Ekologisk status: God.
