2024-05-13
Slutversion

Flödesreglering i befintliga dammar inom Höje å avrinningsområde

Beställning: Höje å vattenråd
Framställt av: Ekologigruppen AB
www.ekologigruppen.se
Telefon: 08-525 201 00
Slutversion: 2024-04-22 (preliminär)
Uppdragsansvarig: Rebecka Nilsson
Medverkande: Siri Wahlström, Bengt Wedding
Intern granskning av rapport: Rebecka Nilsson 2024-04-12
Foton: Om inget annat anges: Ekologigruppen AB
Illustrationer och kartor: Ekologigruppen AB
Bakgrundskator: Lantmäteriet genom geodatasamverkan
Internt projektnummer: 9470
Bild på framsidan från våtmarken Stångby vångar, H152

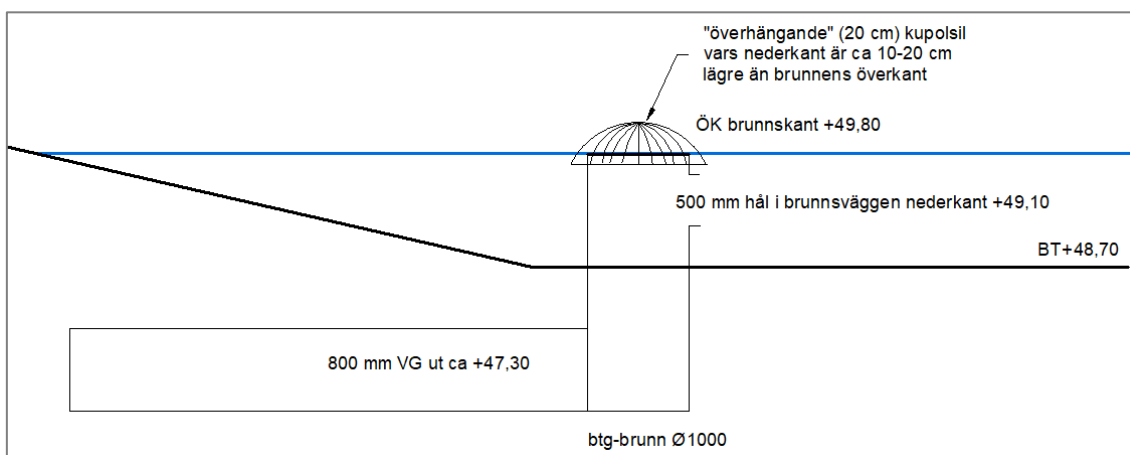
Figur 5 Utloppskonstruktion för damm H152. Inmätta nivåer efter utförande ligger 2 cm högre än projekterat (d v s +49,12 respektive +49,82).

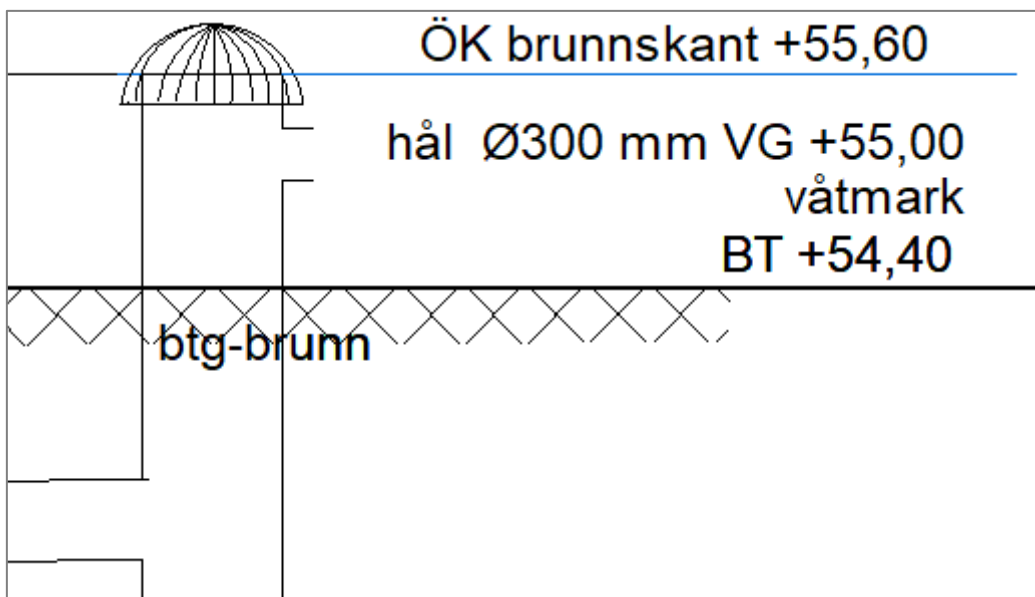
Figur 6 Utloppskonstruktion för damm H78. Inmätta nivåer efter utförande är +54,99 för underkant (VG) hål och +55,65 för överkant brunn.

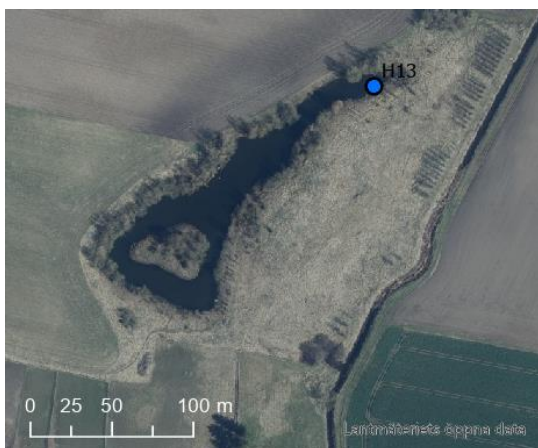
Dammen anlades 1993 och är ca 1 ha stor. Dammen tar in ett delflöde från Dynnbäcken och fungerar som ett kommuniserande kärl där vattennivån i dammen följer nivån i Dynnbäcken. Eftersom Dynnbäcken belastas hårt med dagvatten kan flödesvariationen var snabb och stor. Nivån i Dynnbäcken påverkas i sin tur av nivån i Höje å. I dammens sydvästra spets finns även ett mindre inlopp som avvattnar ca 20 ha åkermark.

Figur 7 Damm H13. Intagsledningen från Dynnbäcken ligger i södra delen medan utloppsledningen ansluter i norr.

Åtgärder genomförs på båda in- och utlopp. Inloppet korrigeras med en dämmande plåt så att vatten från Dynnbäcken tas in först vid högre flöden (när nivån i Dynnbäcken överstiger 9,60 vid intagsledningen). Utloppet förses med ett dämme för att reglera utflödet samt en backventil för att undvika att vatten rinner in bakvägen.

I princip saknas reglervolym i den befintliga dammen eftersom såväl in- som utlopp har direkt kommunikation med Dynnbäcken. Förändringen innebär att en reglervolym på ca 1000 m³ skapas. Den reglervolym som skapas kan i någon mån bidra till att minska belastningen på Dynnbäcken, men för att få en märkbar effekt på översvämningsfrekvensen hade en betydligt större reglervolym krävts. Förhoppningen med åtgärden är att avlasta Dynnbäcken nedströms och minska översvämmingen på åkermarken.

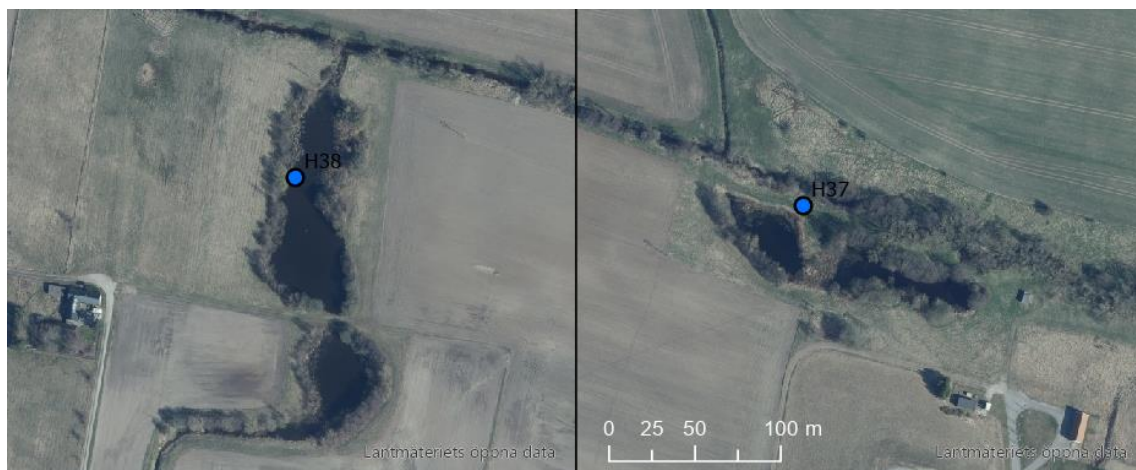
Dammen, som anlades 1996, är ca 0,5 ha stor och tar in ett flöde från en kulvert som i huvudsak belastas av dagvatten från Genarps samhälle (se Figur 10). Utloppet utgörs av en störtbrunn varför reglervolymen är mer eller mindre obefintlig.

Figur 10 Damarna H37 och H38 ligger båda i utkanten av Genarp med utlopp direkt till Höje å.

Åtgärden för att skapa en reglervolyms går dels ut på att skapa ett utlopp för låga flöden på en lägre nivå än brunnens överfallskant, dels att höja brunnens överfallskant. Befintlig överfallskant höjs med 10 cm (till +29,80, se Figur 9). I brunnens sida görs ett 50 mm stort hål för lågvattenföring på nivå +29,40, samt en 10 cm bred slits från nivå +29,60 upp till brunnens överkant. På så sätt skapas en reglervolyms som kan utnyttjas när flöden snabbt stiger från låga nivåer. Åtgärden har kombinerats med rensning av ca 2800 m³ sediment från dammen. Åtgärden beräknas skapa en reglervolyms på ca 1100 m³.

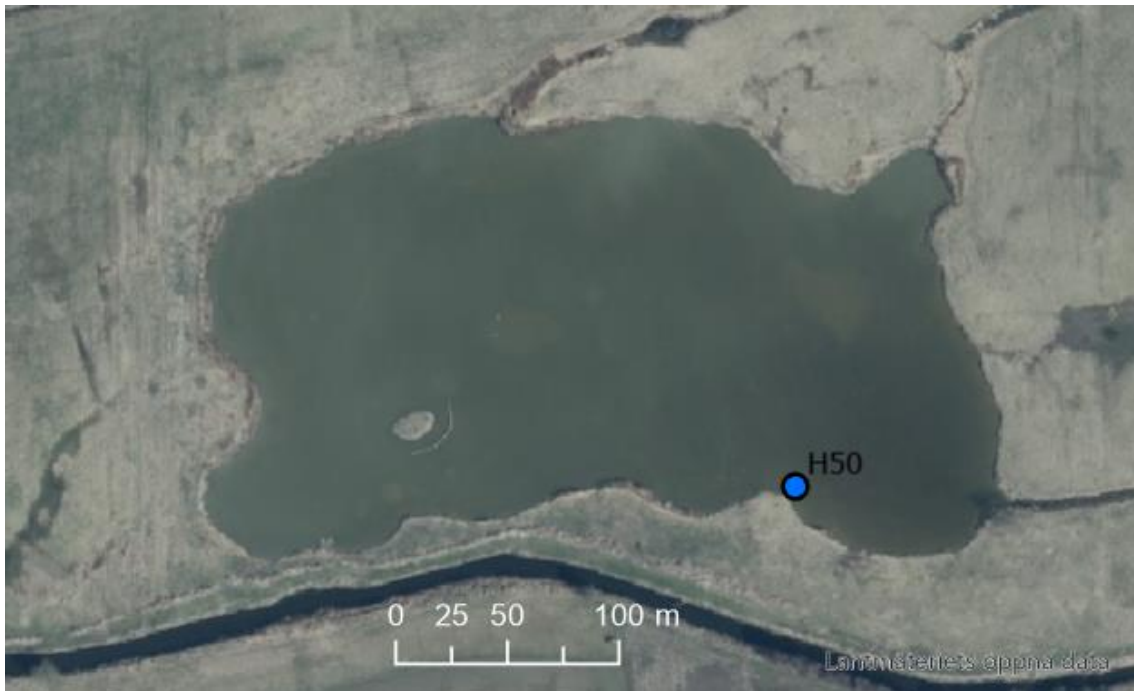
Dammen, som anlades 1999, är ca 6 ha stor och tar in ett delflöde från Höje å via en 850 m lång ledning med 500 mm diameter och ett öppet dike (se Figur 12). Utloppet sker via 2 st 1000 mm störtbrunnar. På den ena av brunnarna finns en 55 cm bred 30 cm djup slits där vattnet passerar ut från dammen vid lägre vattenstånd. Flödet in till dammen begränsas av inloppsledningens kapacitet. Dammens stora yta ger en god potential för att skapa en stor reglervolym.

Figur 12 Dam H50 är ca 6 ha stor och tar emot ett delflöde från Höje å via en kulvert och öppet dike. Inloppet syns i dammen sydöstra ände.

Åtgärden går ut på att göra en slits (30 cm bred och 30 cm djup) även på den andra brunnen för att utöka fördröjningen innan vatten passerar över brunnarnas överkant. Lågvattennivån påverkas således inte, men i normalfallet kommer en större reglervolym finnas tillgänglig vid en flödestopp

eftersom låg- och medelvattenföring leds ut snabbare. I samband med åtgärden rensades runt utloppsbrunnarna. Åtgärden bedöms öka dammens reglervolym med ca 3000 m³.

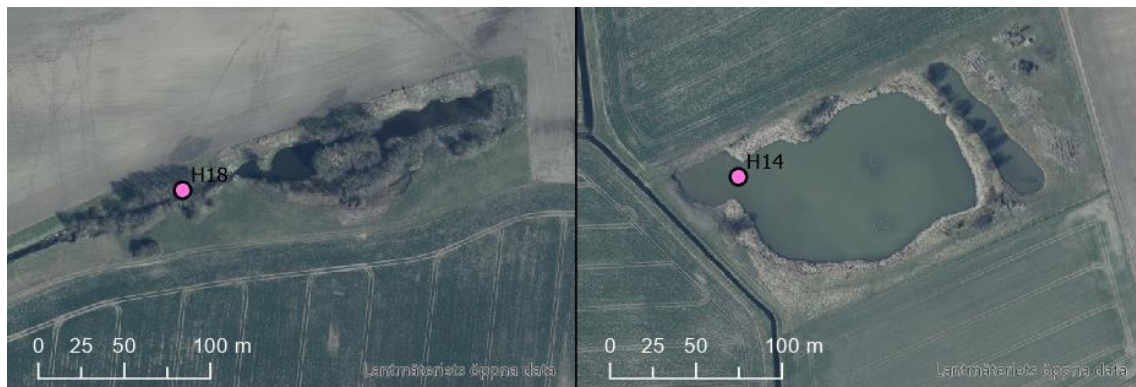
Detta är en ca 1,5 ha stor damm (Figur 15) som anlades 1993. Dammen är anlagd i två nivåer med en mindre fördamm med ett öppet överfall till huvuddammen. Utloppet utgörs av ett 600 mm betongrör. Dammen tar in ett delflöde från intilliggande dike via en 400 mm kulvert. Tillflödet begränsas av kulvertens dimension medan nuvarande utloppskonstruktionen innebär att dammen i princip saknar reglervolym.

Figur 15 Damm H14 har inlopp via kulvert i sydöstra änden av den mindre dammen. Utloppsröret finns i dammen nordvästra ände. Damm H18 tar in vatten från två st kulvertar i dess östra ände. Utloppet sker via ett brett betongöverfall i västra änden.

Planerad åtgärd innebär att en plåt monterats framför befintligt utloppsrör samtidigt som ett mindre rör för lågvatten läggs vid sidan om. Lågvattennivån behålls på ungefär samma nivå som idag. Detta skapar en reglervolym mellan lågvattennivå och plåtens överfallskant. Åtgärden bedöms skapa en tillgänglig reglervolym på drygt 4000 m³.

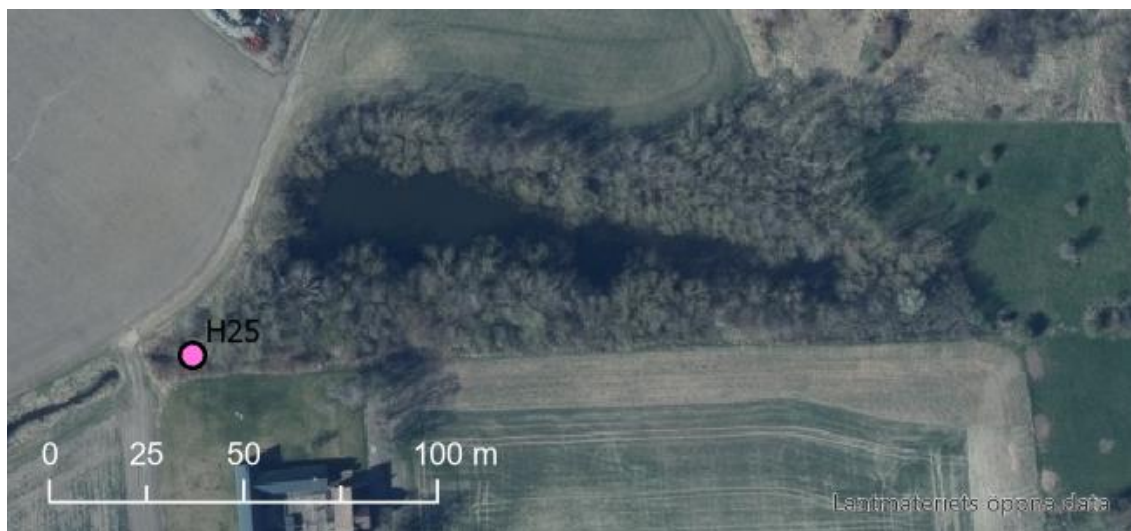
Denna damm i södra utkanten av Dalby är anlagd 1995 och är ca 0,3 ha stor (Figur 17). Den tar i huvudsak emot dagvatten från samhället och i viss mån även dräneringsvatten från åkermark. Den stora andelen dagvatten gör att flödesvariationen i denna damm är relativt snabb och stor. Utloppet från dammen till ett öppet dike består av ett ca 5 m brett platsgjutet betongdämme. En minitappning finns redan i befintligt betongdämme genom ett 150 mm rör med vattengång 40 cm under dämmeskant. Denna minitappning är dock alldeles för liten för att dammen ska ha en funktion som flödesdämpare vid högre flöden. Redan vid flöden motsvarande medelvattenföring breddar det över betongkanten.

Figur 17 Damm H25 vid Dalby tar huvudsakligen emot dagvatten. Inlopp i östra änden och utlopp i västra änden.

Föreslagen åtgärd innebär att ytterligare tre rör (150 mm) sätts genom betongdämnet på samma nivå som det befintliga. Detta innebär att man skapar en reglervolym vid flöden större än medelvattenföring. Med totalt fyra rör (150 mm) bedöms reglervolymer bli ca 1000 m³. Det är

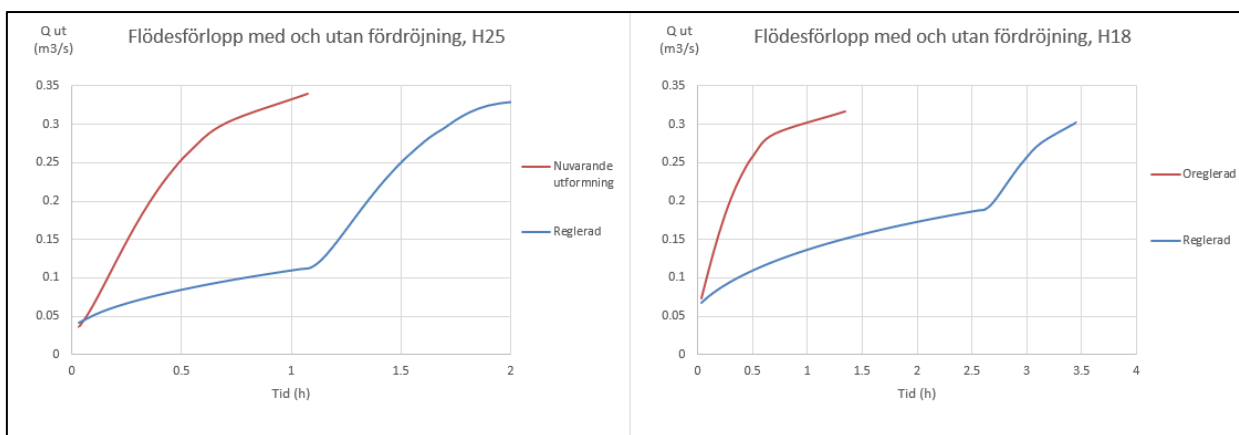
För dammarna H25 och H18 har vi teoretiskt beräknat hur de planerade åtgärderna påverkar flödesdämpningen när flödet in till dammarna går från medelvattenföring (MQ) till medelhögvattenföring (MHQ). I en sådan situation innebär åtgärderna att flödestopparna ut från dammarna förskjuts med ca 1 timme i H25 respektive 2,5 timmar i H18 (se Figur 19).

Figur 19 Diagrammen åskådliggör hur flödet ut från dammarna H25 och H18 ser ut vid en specifik flödessituation, när flödet in i dammarna snabbt ändras från medelvattenföring till medelhögvattenföring. De röda linjerna visar hur flödeskurvan ser ut med dagens konstruktion och de blå linjerna hur flödeskurvan ut förändras vid ett reglerat dämme (efter åtgärd). Brytpunkten på de blå linjerna motsvarar när vattnet börjar brädda över dämmeskanten.

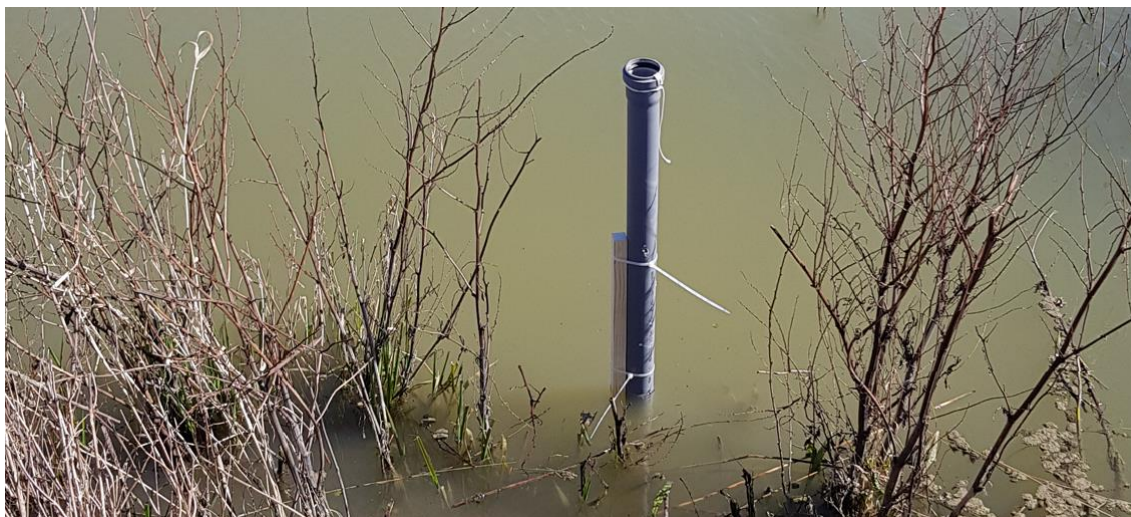
Divrarna har hängts upp i plaströr som i sin tur har varit förankrade i käppar som slagits ned i botten (se Figur 21). I de flesta fall har detta fungerat väl men i två av dammarna har divrarna vält eller slitit sig i samband med vind, högflöde eller isbildning. Detta hände i dammarna H13 och H50, samt i ytterligare en damm som senare avskrevs från åtgärd (H61).

Figur 21 Tryckgivarna har hängts upp i plaströr som i sin tur varit förankrade i käppar nedslagna i dammens botten.

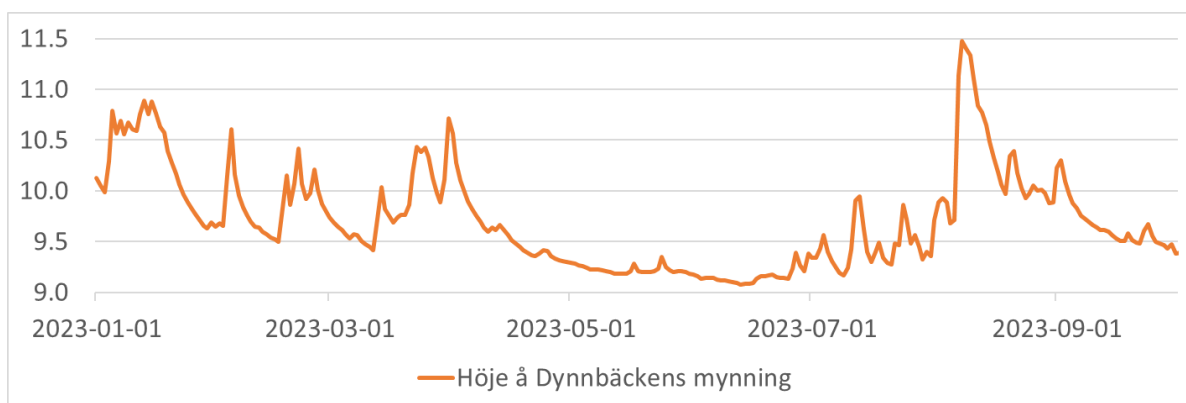
Under 2023 (efter åtgärd) är det bara under perioden maj till juli som vattennivån ligger under den övre utloppströskeln. Men det hade inte hjälpt att lägga utloppströskeln (slitsen) lägre eftersom vattennivån i Höje å vid Dynnbäckens mynning (se Figur 23) sällan ligger under 9,40 utanför denna period. Ett alternativ hade i så fall varit att bredda slitsen för att snabba på avtappningen av reglervolymen. För att utnyttja dammen ännu bättre kanske man skulle lägga intagsnivå (9,60) ytterligare någon decimeter högre. Under vinterhalvåret ligger vattennivån i Dynnbäcken i stort sett permanent över den nya intagsnivån.

Figur 23. Vattennivån i Höje å vid Dynnbäckens mynning under 2023 (data från mätningar som utförs av Höje å vattenråd). Mätpunkten ligger ca 350 m nedströms dammen.

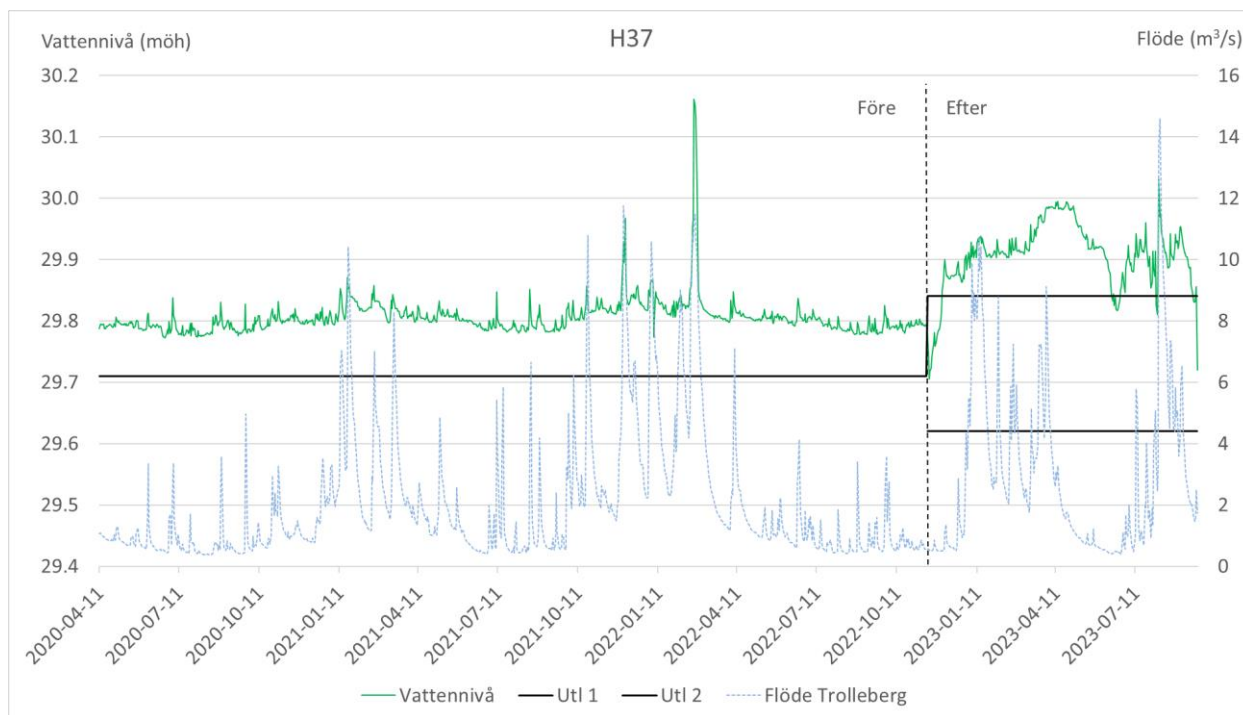
Före åtgärd låg den lägsta nivån i damm H37 drygt 5 cm över överfallskanten i utloppsbrunnen (se Figur 24). Att nivån aldrig blir lägre beror sannolikt på att växtdelar lätt samlas och byggs upp runt utloppet. Nivåvariationen var låg och endast vid två tillfällen före åtgärd steg nivån mer än en decimeter ovanför normalnivån.

Figur 24 Diagrammet visar hur vattennivån i damm H37 har varierat under hela mätperioden (grön linje). De svarta linjerna motsvarar olika utloppsnivåer (den övre linjen motsvarar brunnens överfallskant som höjdes från 29,71 till 29,84, den nedre linjen motsvarar slitsen på nivå 29,62), medan den streckade blå linjen visar vattenföringen i Höjeå vid Trollberg som referens. Vertikal streckad linje visar när åtgärden genomfördes. Diversns mätpunkt har legat på nivå 29,48.

Efter åtgärd har nivåvariationen generellt blivit större. Vid den högsta flödestoppen i augusti 2023 var nivån i dammen lägre än vid den högsta toppen före åtgärd. Dock kan vi konstatera att nivån aldrig har varit under kanten på slitsen och sällan varit under överkant på brunnen (se Figur 25). Vår bedömning är att detta beror på igensättning av hål och slits med växtdelar snarare än att dessa har varit underdimensionerade i förhållande till flödet in till dammen. Framför allt den höga vattennivån under försommaren 2023, trots att flödet stadigt sjunker, tyder på igensättning av utloppen.

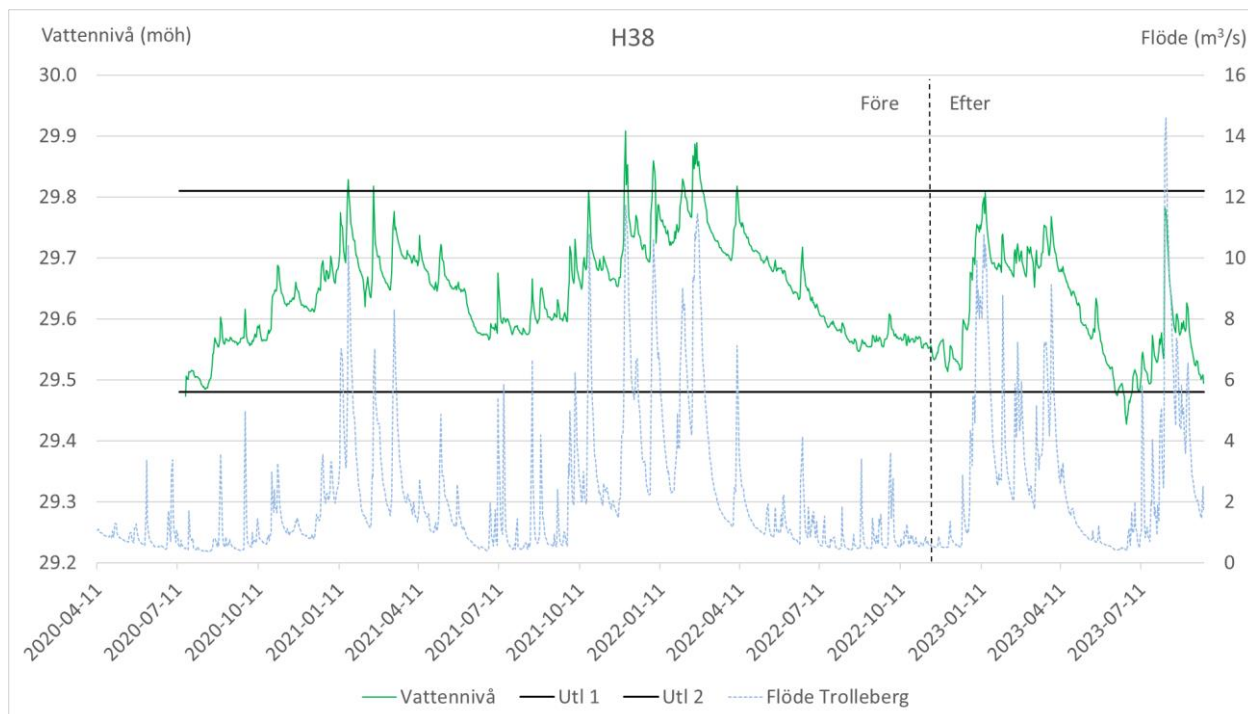
Som framgår av nivåvariationen i damm H38 (Figur 26) så har dammen redan före åtgärd en relativt god förmåga till flödesdämpning, med utgångspunkt från att vattennivån sällan når över bräddning. Vattennivån motsvarande medelvattenföring ligger på ca 29,6.

Figur 26 Diagrammet visar hur vattennivån i damm H38 har varierat under hela mätperioden (grön linje). De svarta linjerna motsvarar olika utloppsnivåer (överkant plåt 29,81, spets på överfall 29,48, det nya hålet är inte markerat men ligger på nivå 29,28), medan den streckade blå linjen visar vattenföringen i Höjeå vid Trollberg som referens. Vertikal streckad linje visar när åtgärden genomfördes. Diversens mätpunkt har legat på nivå 29,46

Efter åtgärd syns en tydlig förändring. Trots höga flödestoppar såväl under vintern 2023 som i augusti når vattennivån aldrig upp över överfallskaten. Även om mätperioden efter åtgärd är relativt kort kan man konstatera att vattennivån generellt har förskjutits nedåt någon decimeter, vilket ger utrymme för en bättre flödesdämpning.

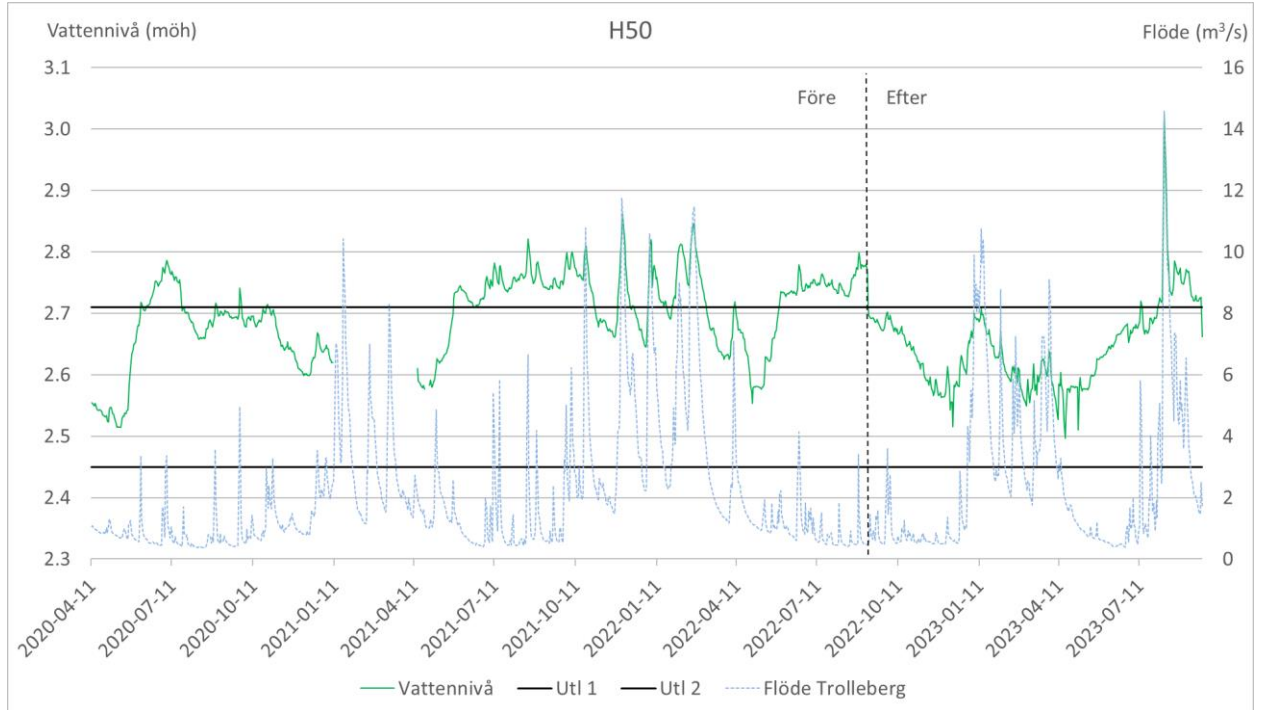
I damm H50 låg vattennivån under vintertid oftast över brunnarnas överfallskant innan åtgärd (Figur 27). Till viss del kan detta bero på att utloppet, speciellt den befintliga slitsen, lätt satte igen av växtdelar och förhindrade utflöde den vägen (se Figur 28).

Figur 27 Diagrammet visar hur vattennivån i damm H50 har varierat under hela mätperioden (grön linje). De svarta linjerna motsvarar olika utloppsnivåer, medan den streckade blå linjen visar vattenföringen i Höjeå vid Trollberg som referens. Vertikal streckad linje visar när åtgärden genomfördes. Diversa mätpunkter har legat på olika nivåer eftersom den har flyttats vid två tillfällen. Under perioden april 2021 till maj 2023 har den legat på nivå 2,57.

Efter åtgärd har vattennivån i dammen nästan konstant legat under brunnarnas överfallskant. Till stor del kan detta också bero på den rensning kring utloppsbrunnarna som utfördes i samband med entreprenaden (se Figur 28). Vid den högsta flödestoppen i augusti 2023 är dammen översvämmad direkt från Höje å. Detta gäller generellt såväl före som efter åtgärd vid nivåer över ca 2,8.

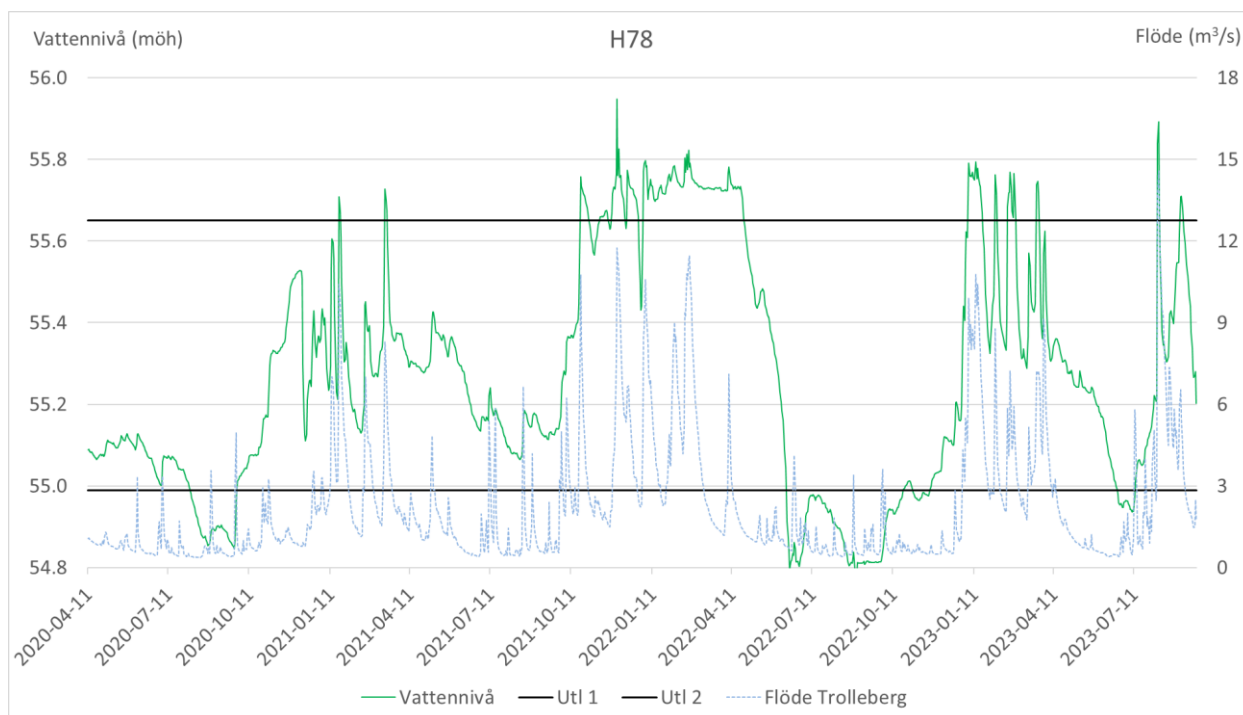
Figur 29 Diagrammet visar hur vattennivån i damm H78 har varierat under hela mätperioden (grön linje). De svarta linjerna motsvarar olika utloppsnivåer (överkant brunn 55,65, underkant hål 54,99), medan den streckade blå linjen visar vattenföringen i Höjeå vid Trolleberg som referens. Diverns mätpunkt har legat på nivå 54,82.

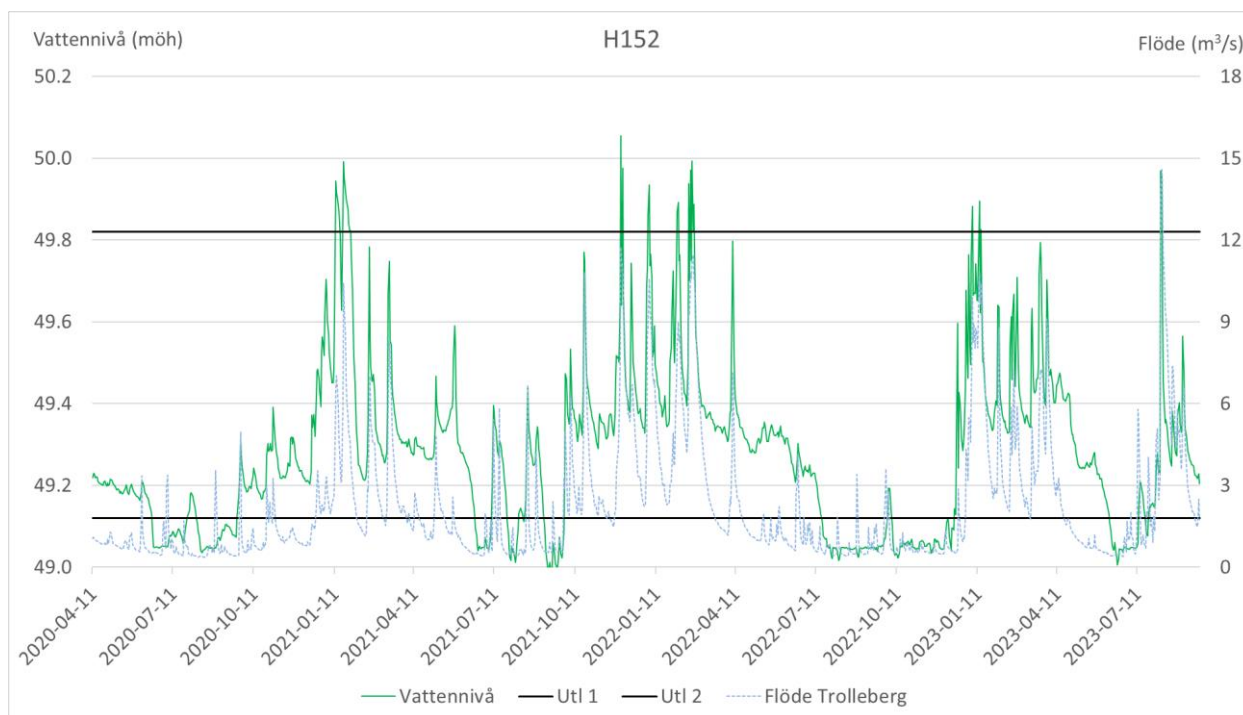
Figur 30 Diagrammet visar hur vattennivån i damm H152 har varierat under hela mätperioden (grön linje). De svarta linjerna motsvarar olika utloppsnivåer (överkant brunn 49,82, underkant hål 49,12), medan den streckade blå linjen visar vattenföringen i Höjeå vid Trolleberg som referens. Diverns mätpunkt har legat på nivå 49,04.

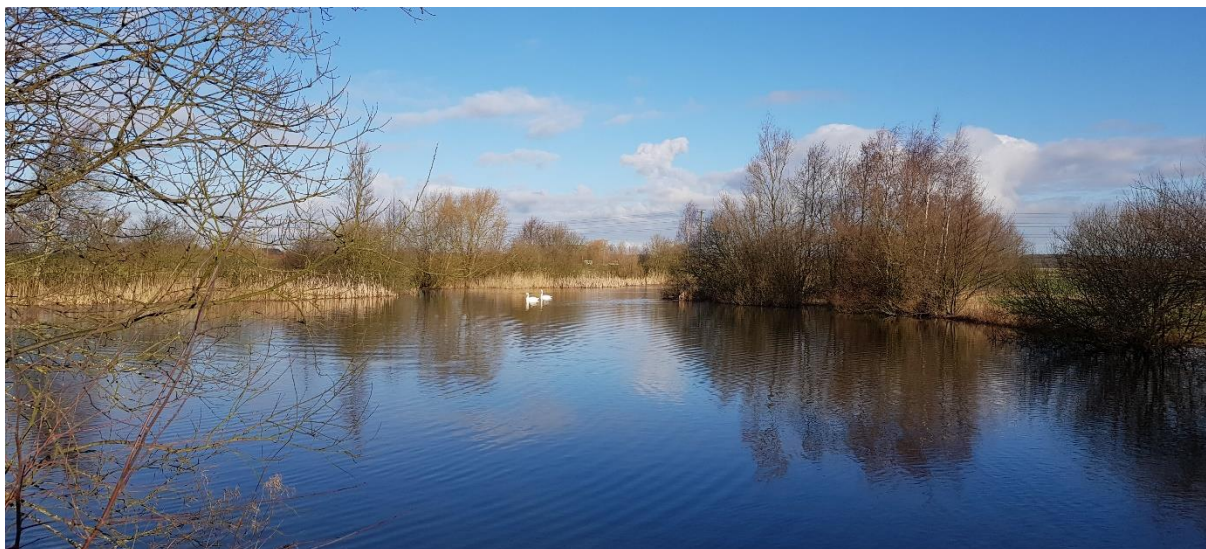
Figur 5 Damm H38, vy mot utloppet i norr. Före åtgärd 2020-02-27

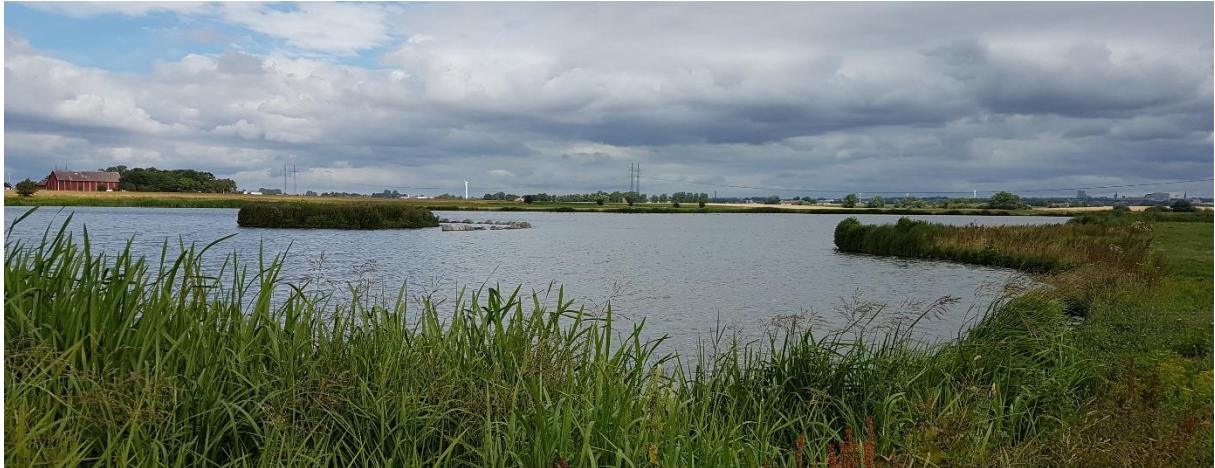
Figur 8 Damm H50. Vy mot sydväst. Före åtgärd 2020-07-20

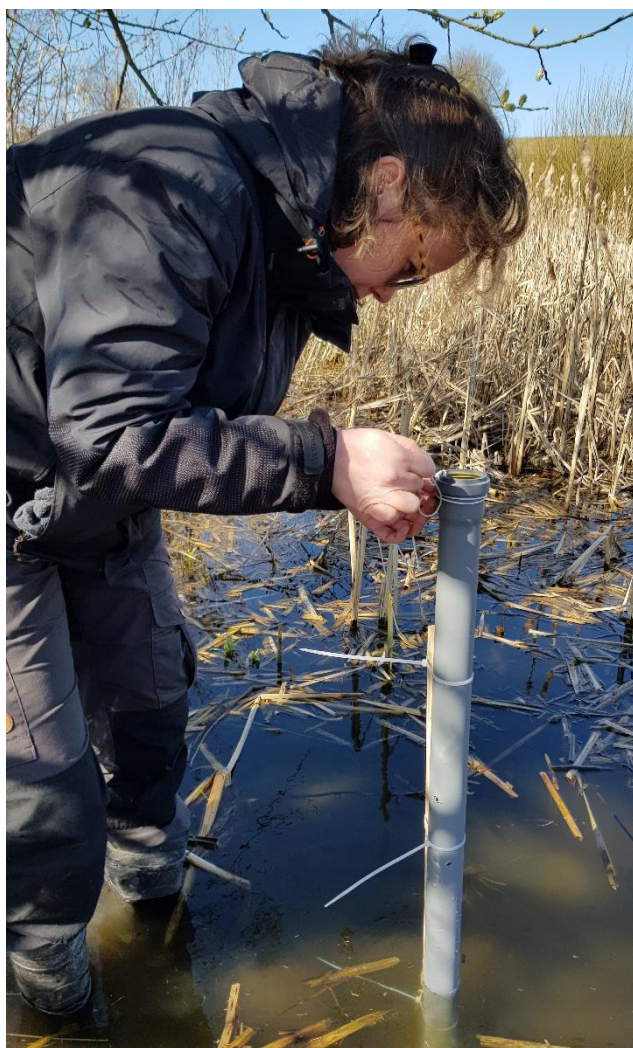
Figur 13 Montering av diver vid damm H25. 2020-04-07
