# Hydromorfologi och dikningsföretag i Höje å

## Slutrapport

## Höje å helhetsperspektiv

Uppdragsgivare: Höje å vattenråd

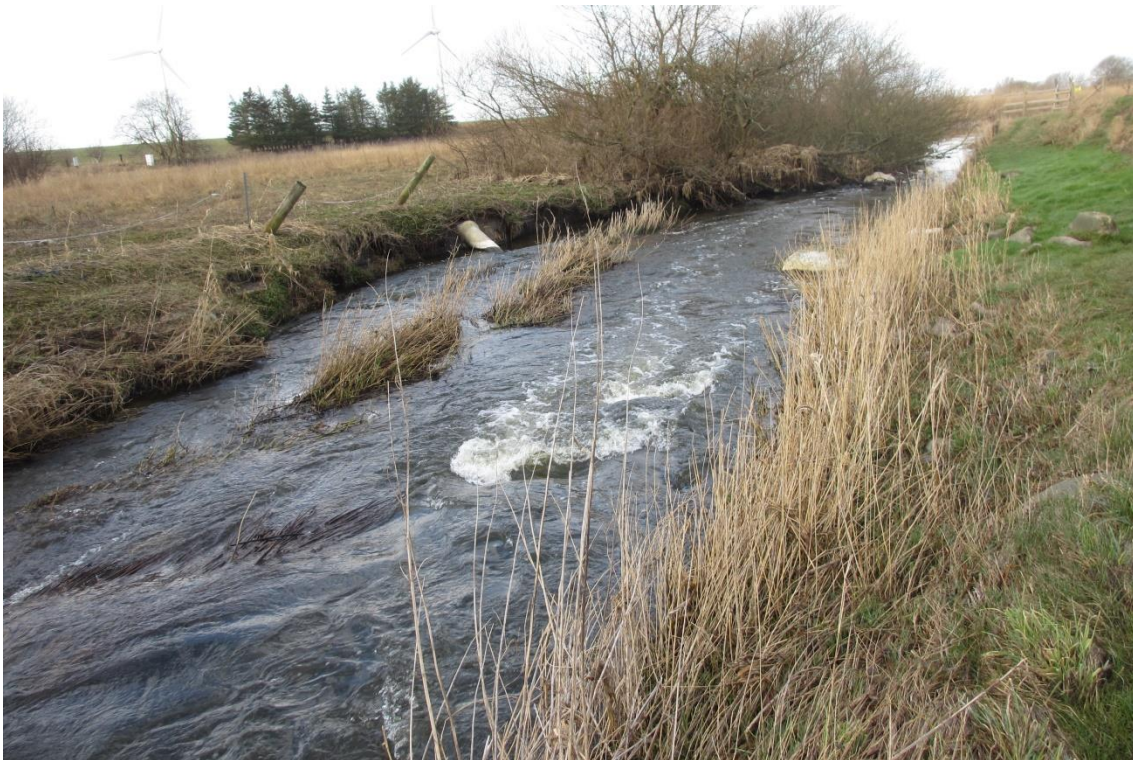
**Figur 3.** Höje å uppströms den återmeandrade sträckan vid Trolleberg. Exempel på en strömsträcka med bra fall.

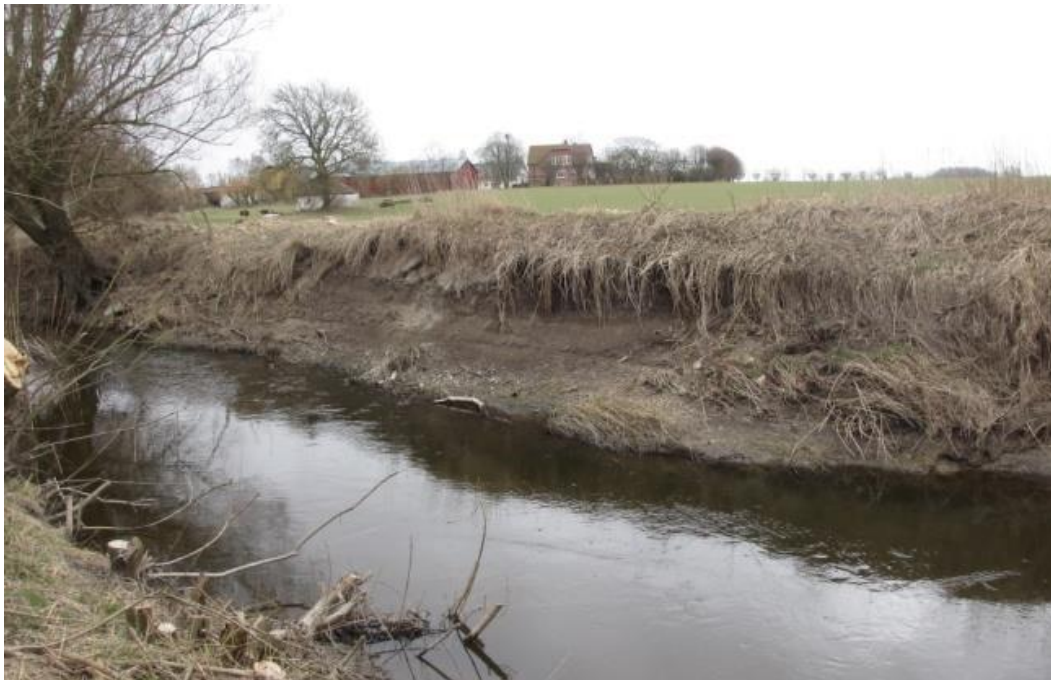
**Figur 5.** Höje å uppströms Råbydikets utflöde. Kraftig erosion har skett i slänten och ett tvåstegsdike kan vara en lämplig åtgärd på denna sträcka

Fältkarteringen visar att det förekommer erosion och finns behov av åtgärder för att minska erosionen i de undersökta vattendragen. Potentialen för att minska erosion och förluster av fosfor genom anläggning av tvåstegsdiken bedöms vara god längs ca 9,5 km vattendrag av totalt karterade 27 km. Kostnaden för anläggning (schakt) uppskattas till drygt 6,5 miljoner kr.

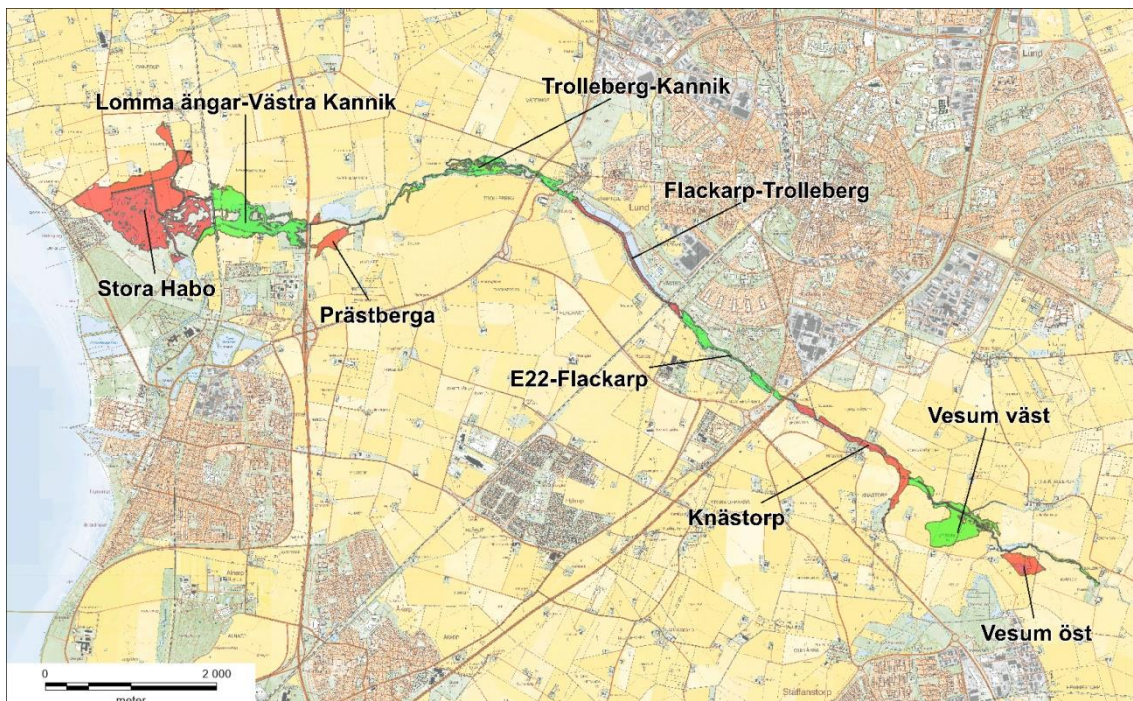
**Figur 6.** De färgade områdena motsvarar den yta som stod under vatten i samband med översvämningen av Höje å sommaren 2007. Utredningens uppskattning av magasinvolym har utgått från den indelning i områden som visas i rött och grönt i figuren. Bakgrundskarta ©Lantmäteriet MS 2013/04204

De områden intill ån dit det höjdmässigt är möjligt att styra översvämningar genom dämmande sektioner, är de markområden som är låglänta. Dessa områden översvämmas redan idag vid höga vattenflöden och finns karterade i översvämningensutredningar för Höje å. I figur 6 nedan visas modellerade översvämningssytor för höglödessituationen i Höje å i juli 2007 (Sweco 2010). I föreliggande utredning har den volym som fylldes upp inom olika områden beräknats. Syftet är att få ett perspektiv på betydelsen av olika översvämningssområdens magasinpotential vid ett höglöde.

Flera av de större översvämningssområdena i figur 6 utgörs av åkermark och tillsammans med förekomsten av byggnader/gårdar på kritiska nivåer i anslutning till dessa områden innebär detta en ökad skaderisk om översvämningssfrekvensen ökas och vattennivåerna höjs.

De lämpligaste områdena för mer frekventa översvämningar, där inte åkermark eller byggnader påverkas, är området Trolleberg-Kannik, se figur 6.

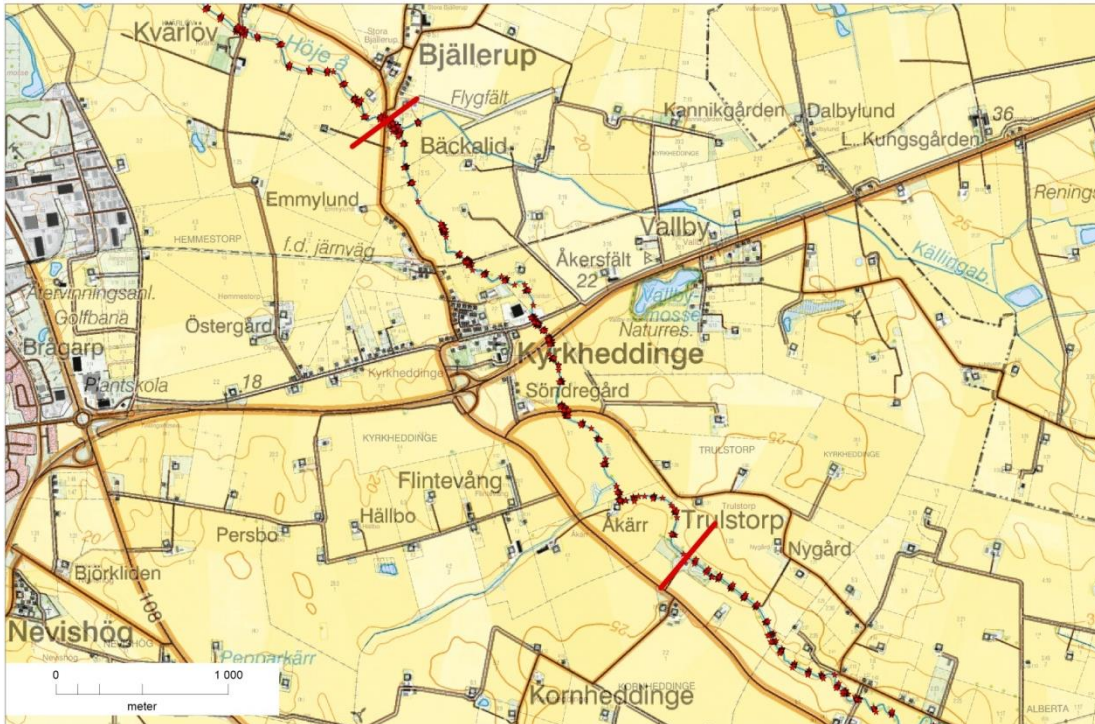
**Figur 12.** Undersökt sträcka (markerad med röda streck) av Höjeåns huvudfåra som ingår i "Höjeåns vattenavledningsföretag år 1897". Röda punkter markerar inmätta sektioner. Bakgrundskarta ©Lantmäteriet

Metoden testades på en 3,5 km lång sträcka av Höjeå, mellan Bjällerup och Trulstorp (Kornheddinge), som omfattas av ett dikningsföretag. Där gjordes inmätningar av åns bottenprofil. Det högsta vattenståndet i ån, som bedömdes vara kritiskt för markavvattningen av jordbruksmarken kring vattendraget under odlingssäsongen och vid ett normalvattenflöde, fastställdes för hela åsträckan. Vattenståndet i ån vid olika vattenflöden beräknades med hjälp av modellverktyget HEC-RAS, samt med hjälp av kontrollmätningar i ån.
