LUND 24 september 2014 05:30

Nu renas vattnet på Sankt Hans backar

Sankt Hans backar är den gamla soptippen som ska bli Lunds framtida rekreationsområde. Under flera år har kommunen haft problem med i deponin men nu är åtgärderna klara.

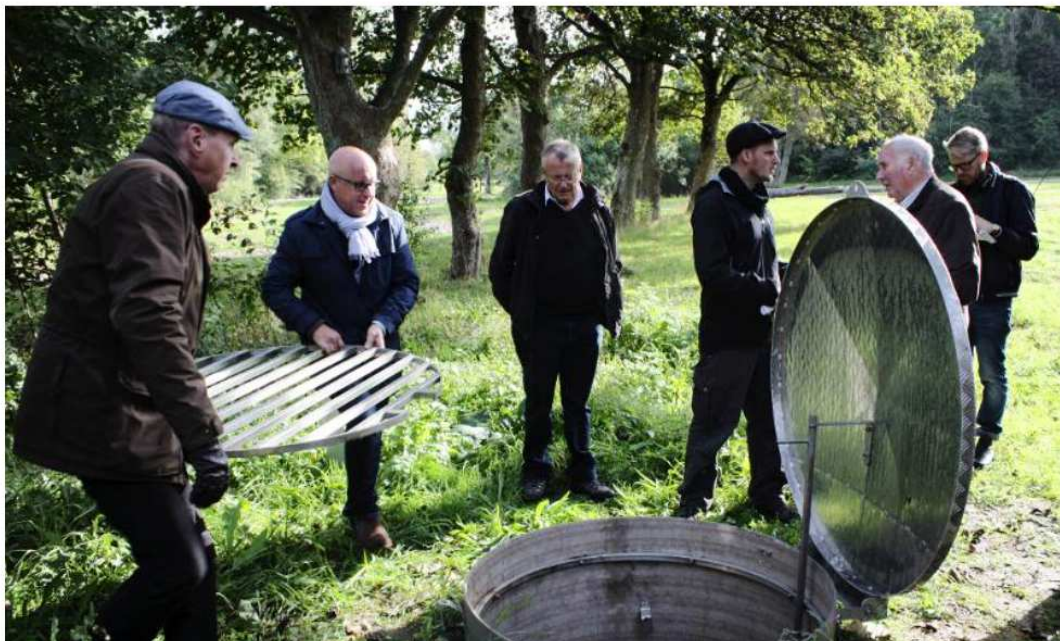
Stefan Bydén, Melica, och Lars Brobeck, Lunds kommun, lägger gallret över en lakvattenbrunn.

Förorenat lakvatten leds till en pumpbrunn och därefter genom ett system av sex reningsdammar. Det tar hundra dagar för lakvattnet att passera dammarna och längs vägen sker rening. Här finns växter som erbjuder plats åt bakterier som äter upp miljögifter. Systemet har varit igång sedan årsskiftet och kanske syns resultat redan.
